상주영천고속도로 2024~2025년 시설물 안전점검 용역  
(2024년 하반기 정기안전점검)

# 외 관 조 사 망 도

신녕교

2024.11

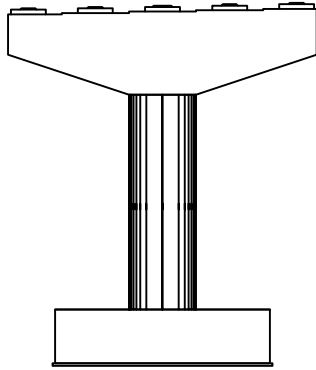
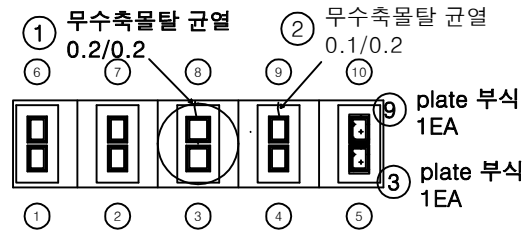
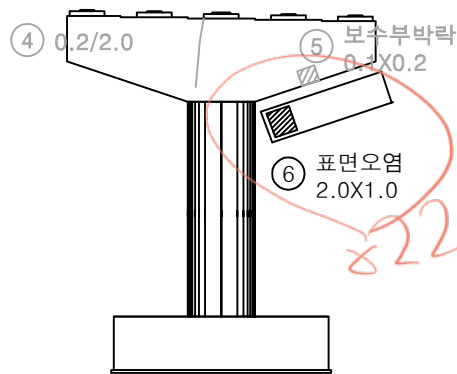
| 번호 | 구분 | 부재 | 손상내용 | 손상현황 | | | | | | 비고 |
|---|---|---|---|---|---|---|---|---|---|---|
| 1 | 19하 | 교량받침 | 무수축물탈 균열 | 0.2 | 0.2 | | 0.20 | m | 1 | |
| 2 | 19하 | 교량받침 | 무수축물탈 균열 | 0.1 | 0.2 | | 0.20 | m | 1 | |
| 3 | 19하 | 교량받침 | plate 부식 | | | | 1.00 | EA | 1 | |
| 4 | 19하 | 교각 | 균열(0.3mm[1만]) | 0.2 | 2.0 | | 2.00 | m | 1 | 21'상 보수 |
| 9 | 23하 | 교량받침 | plate 부식 | | | | 1.00 | EA | 1 | |

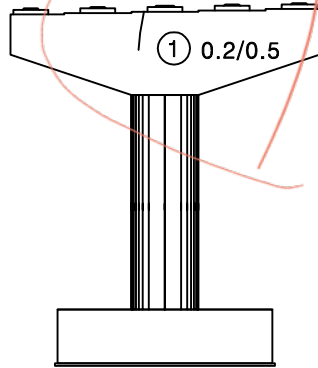
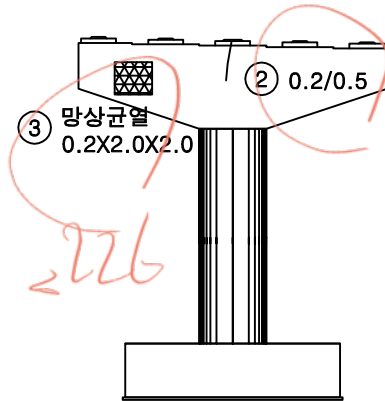
| 번호 | 구분 | 부재 | 손상내용 | 손상현황 | | | | | | 비고 |
|---|---|---|---|---|---|---|---|---|---|---|
| 1 | 19하 | 교각 | 균열(0.3mm미만) | 0.2 | 0.5 | | 0.50 | m | 1 | |
| 2 | 21하 | 교각 | 균열(0.3mm미만) | 0.2 | 0.5 | | 0.50 | m | 1 | |
| 3 | 23하 | 교각 | 망상균열 | 0.2 | 2.0 | 2.0 | 4.00 | m <sup>2</sup> | 1 | |

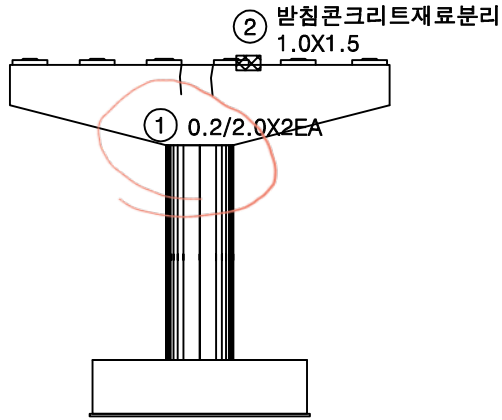
정면

| 번호 | 구분 | 부재 | 손상내용 | 손상현황 | | | | | | 비고 |
|---|---|---|---|---|---|---|---|---|---|---|
| 1 | 19하 | 교각 | 균열(0.3mm미만) | 0.2 | 2.0 | | 4.00 | m | 2 | |
| 3 | 19하 | 교각 | 균열(0.3mm미만) | 0.2 | 2.0 | | 4.00 | m | 2 | |

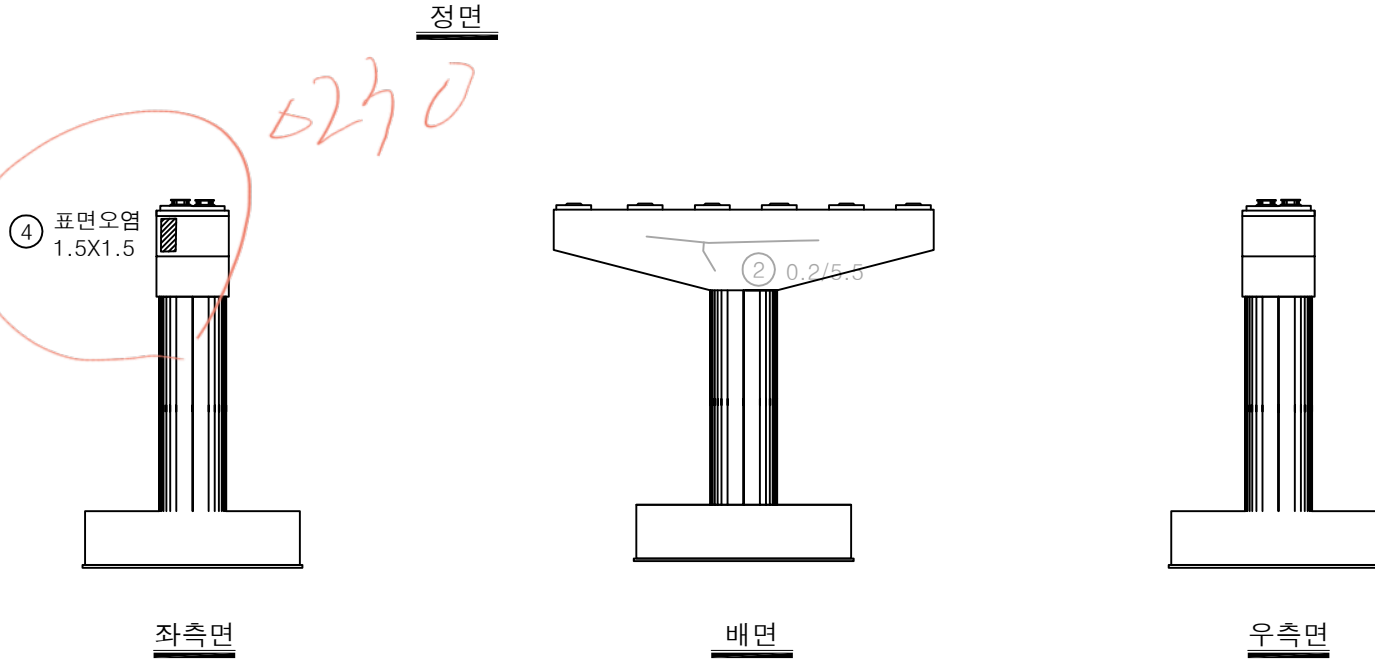
| 번호 | 구분 | 부재 | 손상내용 | 손상현황 | | | | | | 비고 |
|---|---|---|---|---|---|---|---|---|---|---|
| 1 | 19하 | 교각 | 균열(0.3mm미만) | 0.2 | 0.5 | | 0.50 | m | 1 | |
| 2 | 21하 | 교각 | 균열(0.3mm미만) | 0.2 | 0.5 | | 0.50 | m | 1 | |
| 3 | 23하 | 교각 | 망상균열 | 0.2 | 2.0 | 2.0 | 4.00 | m <sup>2</sup> | 1 | |
