상주영천고속도로 2024~2025년 시설물 안전점검 용역  
(2024년 하반기 정기안전점검)

# 외 관 조 사 망 도

신녕교

2024.11

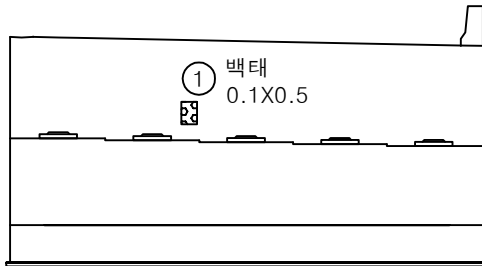
평면도

| 번호 | 구분 | 부재 | 손상내용 | 손상현황 | | | | | | 비고 |
|---|---|---|---|---|---|---|---|---|---|---|
| 1 | 23하 | 교량발침 | plate 부식 | | | | 5.00 | EA | 5 | |
