상주영천고속도로 2024~2025년 시설물 안전점검 용역  
(2024년 하반기 정기안전점검)

# 외 관 조 사 망 도

창정교

2024.11

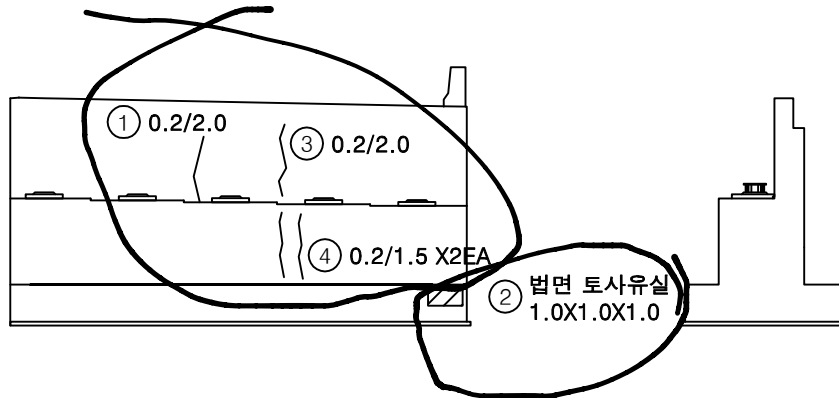
평면도

| 번호 | 구분 | 부재 | 손상내용 | 손상현황 | | | | | | 비 고 |
|---|---|---|---|---|---|---|---|---|---|---|
| 1 | 19하 | 교대 | 균열(0.3mm미만) | 0.2 | 2.0 | | 2.00 | m | 1 | |
| 3 | 24상 | 교대 | 균열(0.3mm미만) | 0.2 | 2.0 | | 2.00 | m | 1 | |
| 4 | 24상 | 교대 | 균열(0.3mm미만) | 0.2 | 1.5 | | 3.00 | m | 2 | |

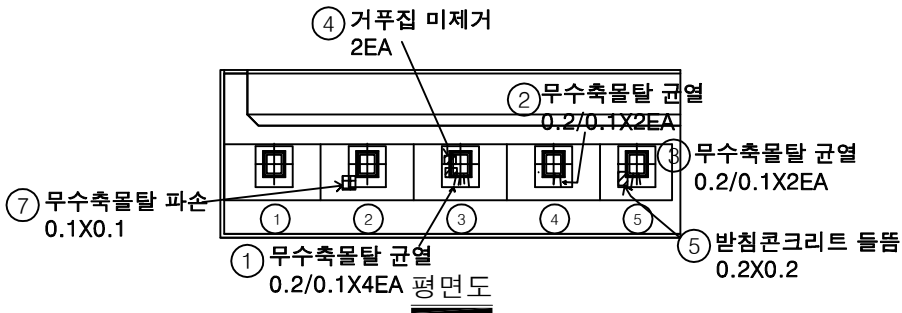
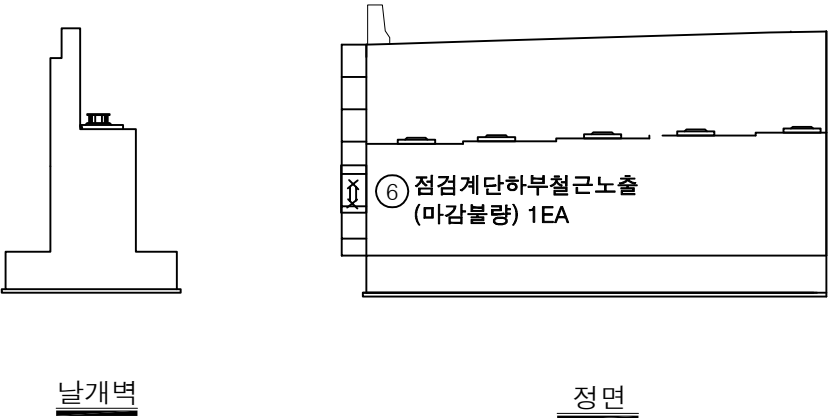
| 번호 | 구분 | 부재 | 손상내용 | 손상현황 | | | | | | 비 고 |
|---|---|---|---|---|---|---|---|---|---|---|
| 1 | 19하 | 교량받침 | 무수축물탈 균열 | 0.2 | 0.1 | | 0.40 | m | 4 | |
| 2 | 19하 | 교량받침 | 무수축물탈 균열 | 0.2 | 0.1 | | 0.20 | m | 2 | |
| 3 | 19하 | 교량받침 | 무수축물탈 균열 | 0.2 | 0.1 | | 0.20 | m | 2 | |

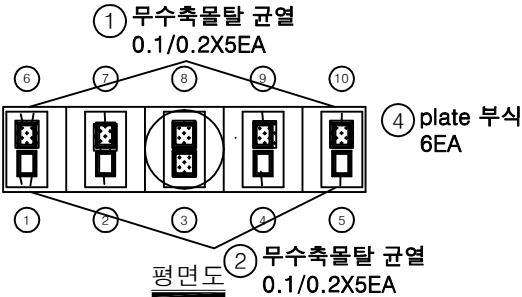
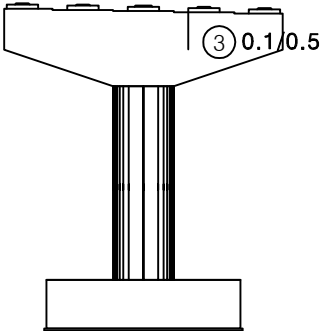
정면

| 번호 | 구분 | 부재 | 손상내용 | 손상현황 | | | | | | 비 고 |
|---|---|---|---|---|---|---|---|---|---|---|
| 2 | 19하 | 교량받침 | 받침콘크리트 균열 | 0.1 | 0.3 | | 0.30 | m | 1 | |
| 3 | 19하 | 교량받침 | plate 부식 | | | | 2.00 | EA | 2 | |
| 5 | 19하 | 교량받침 | 무수축물탈 균열 | 0.1 | 0.2 | | 0.40 | m | 2 | |
| 6 | 19하 | 교각 | 망상균열 | 0.2 | 10.0 | 0.5 | 5.00 | m <sup>2</sup> | 1 | |
| 8 | 19하 | 교각 | 누수흔적 | | 0.5 | 2.0 | 4.00 | m <sup>2</sup> | 4 | |
| 9 | 23하 | 교각 | 누수흔적 | | 0.5 | 3.0 | 1.50 | m <sup>2</sup> | 1 | |

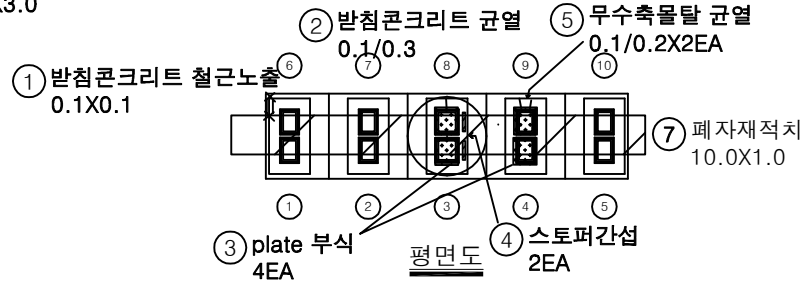
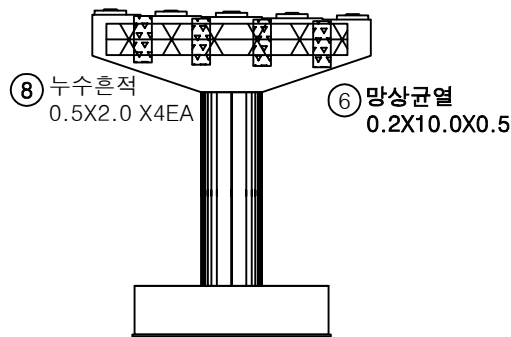
정면

| 번호 | 구분 | 부재 | 손상내용 | 손상현황 | | | | | | 비 고 |
|---|---|---|---|---|---|---|---|---|---|---|
| 1 | 19하 | 교량받침 | 무수축물탈 균열 | 0.1 | 0.2 | | 0.60 | m | 3 | |
| 2 | 19하 | 교량받침 | 받침콘크리트 균열 | 0.1 | 0.2 | | 0.20 | m | 1 | |
| 3 | 19하 | 교량받침 | 무수축물탈 균열 | 0.1 | 0.2 | | 0.40 | m | 2 | |
| 4 | 19하 | 교각 | 망상균열 | 0.2 | 10.0 | 1.5 | 15.00 | m <sup>2</sup> | 1 | |
| 5 | 23하 | 교량받침 | plate 부식 | | | | 2.00 | EA | 2 | |

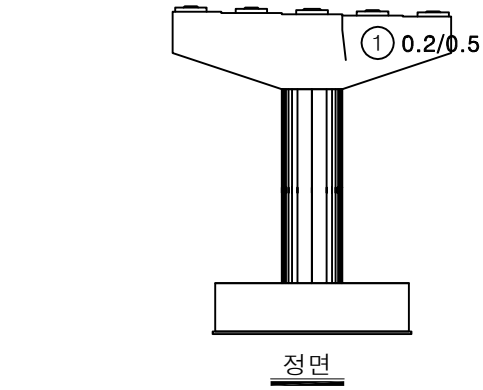
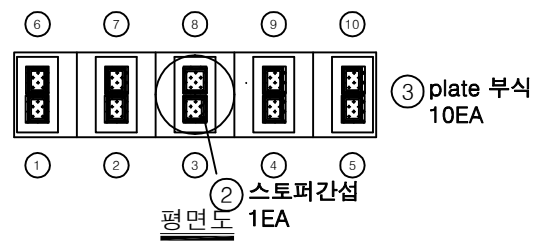
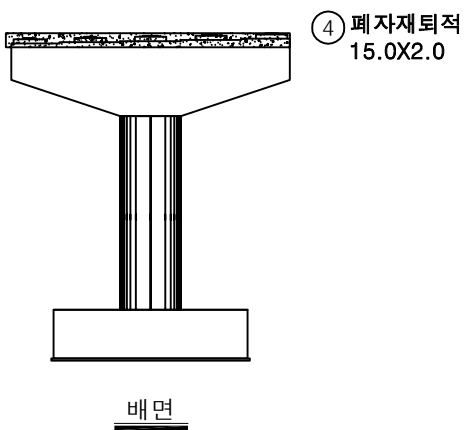
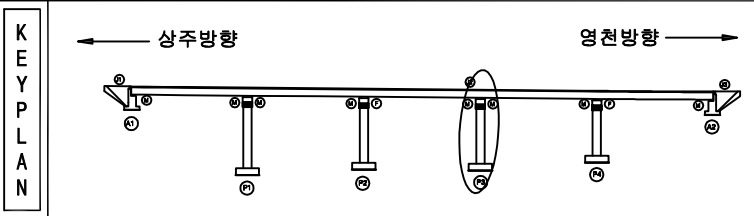
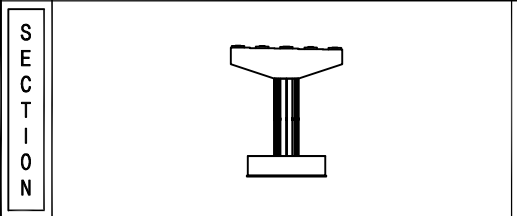
| 번호 | 구분 | 부재 | 손상내용 | 손상현황 | | | | | | 비고 |
|---|---|---|---|---|---|---|---|---|---|---|
| 1 | 19하 | 교각 | 균열(0.3mm미만) | 0.2 | 0.5 | | 0.50 | m | 1 | |
| 3 | 19하 | 교량방침 | plate 부식 | | | | 10.00 | EA | 10 | |
