상주영천고속도로 2024~2025년 시설물 안전점검 용역  
(2024년 하반기 정기안전점검)

# 외 관 조 사 망 도

창정교

2024.11

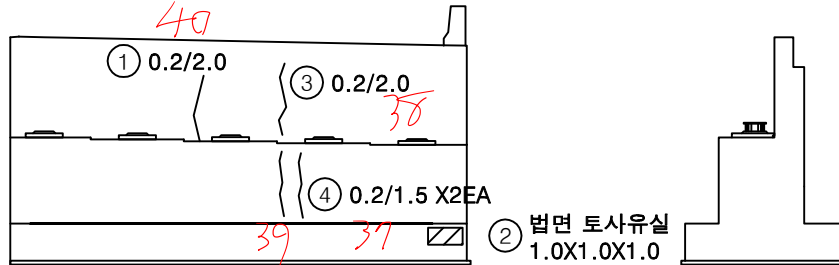
평면도

| 번호 | 구분 | 부재 | 손상내용 | 손상현황 | | | | | | 비 고 |
|---|---|---|---|---|---|---|---|---|---|---|
| 1 | 19하 | 교량받침 | 무수축물탈 균열 | 0.2 | 0.1 | | 0.40 | m | 4 | |
| 2 | 19하 | 교량받침 | 무수축물탈 균열 | 0.2 | 0.1 | | 0.20 | m | 2 | |
| 3 | 19하 | 교량받침 | 무수축물탈 균열 | 0.2 | 0.1 | | 0.20 | m | 2 | |

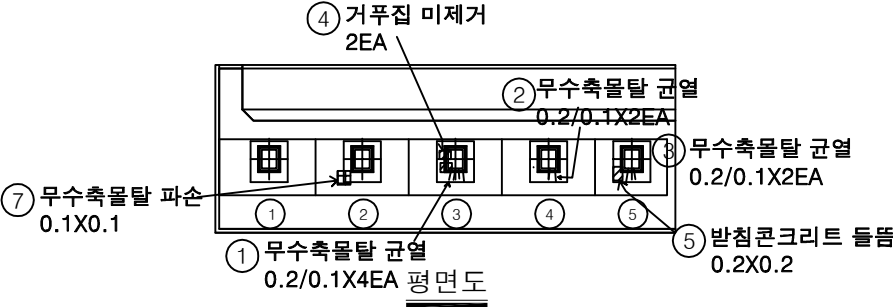
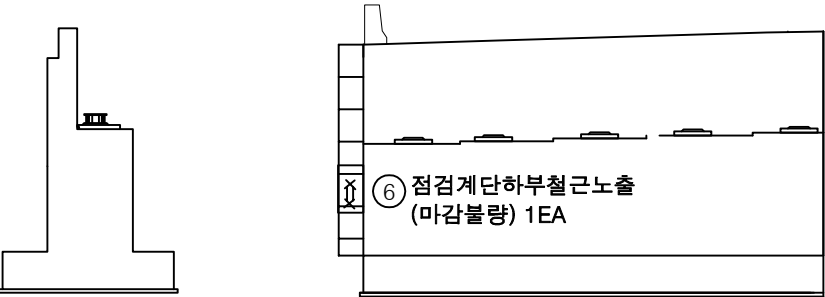
| 번호 | 구분 | 부재 | 손상내용 | 손상현황 | | | | | | 비고 |
|---|---|---|---|---|---|---|---|---|---|---|
| 1 | 19하 | 교량받침 | 무수축물탈 균열 | 0.1 | 0.2 | | 0.40 | m | 2 | |
| 2 | 19하 | 교량받침 | 무수축물탈 균열 | 0.1 | 0.2 | | 0.20 | m | 1 | |
| 4 | 19하 | 교각 | 균열(0.3mm미만) | 0.1 | 1.5 | | 1.50 | m | 1 | |
| 5 | 23하 | 교각 | 균열(0.3mm미만) | 0.2 | 1.0 | | 2.00 | m | 2 | |

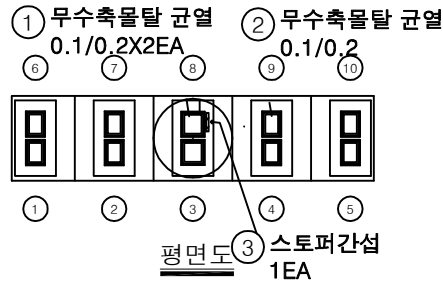
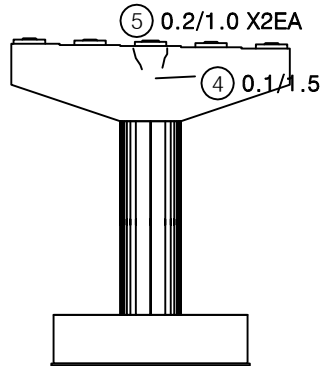
| 번호 | 구분 | 부재 | 손상내용 | 손상현황 | | | | | | 비 고 |
|---|---|---|---|---|---|---|---|---|---|---|
| 1 | 19하 | 교량받침 | 무수축물탈 균열 | 0.1 | 0.2 | | 1.00 | m | 5 | |
| 2 | 19하 | 교량받침 | 무수축물탈 균열 | 0.1 | 0.2 | | 1.00 | m | 5 | |
| 3 | 19하 | 교각 | 균열(0.3mm미만) | 0.1 | 0.5 | | 0.50 | m | 1 | |
| 4 | 19하 | 교량받침 | plate 부식 | | | | 6.00 | EA | 6 | |

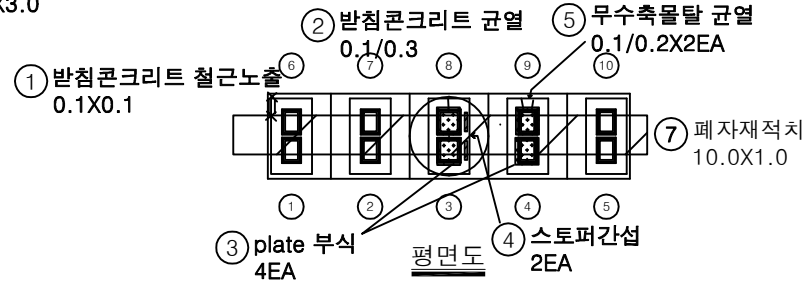
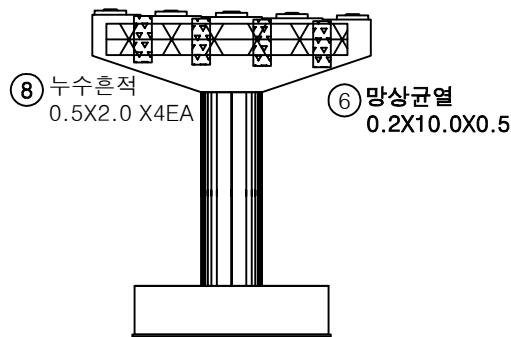
| 번호 | 구분 | 부재 | 손상내용 | 손상현황 | | | | | | 비 고 |
|---|---|---|---|---|---|---|---|---|---|---|
| 1 | 19하 | 교량받침 | 무수축물탈 균열 | 0.1 | 0.2 | | 0.60 | m | 3 | |
| 2 | 19하 | 교량받침 | 받침콘크리트 균열 | 0.1 | 0.2 | | 0.20 | m | 1 | |
| 3 | 19하 | 교량받침 | 무수축물탈 균열 | 0.1 | 0.2 | | 0.40 | m | 2 | |
| 4 | 19하 | 교각 | 망상균열 | 0.2 | 10.0 | 1.5 | 15.00 | m <sup>2</sup> | 1 | |
| 5 | 23하 | 교량받침 | plate 부식 | | | | 2.00 | EA | 2 | |
