상주영천고속도로 2024~2025년 시설물 안전점검 용역  
(2024년 하반기 정기안전점검)

# 외 관 조 사 망 도

중들교

2024.11

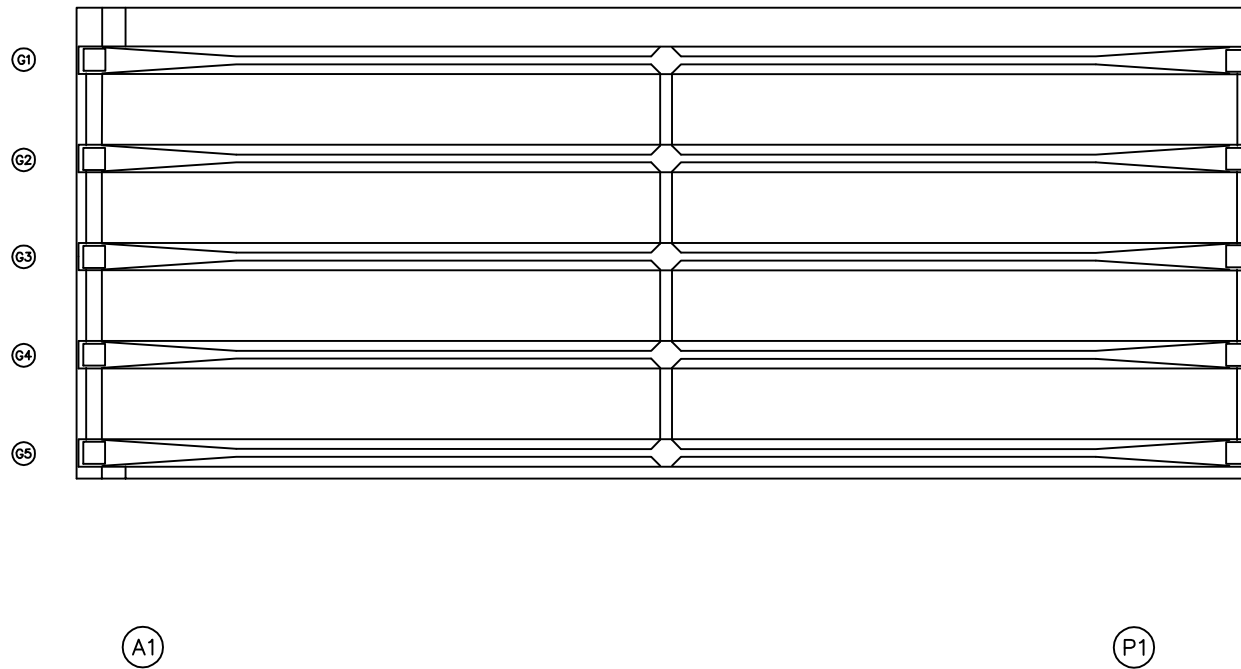
상주방향

| 번호 | 구분 | 부재 | 손상내용 | 손상현황 | | | | | 비고 |
|---|---|---|---|---|---|---|---|---|---|
| 1 | 19하 | 신축이음 | 후타재 들뜸 | | 0.5 | 0.5 | 0.25 | m <sup>2</sup> | 1 |
| 2 | 19하 | 신축이음 | 이물질퇴적 | | 0.5 | | 0.50 | m | 1 |
| 3 | 19하 | 방호벽 | 방호벽 균열 | 0.3 | 1.0 | | 1.00 | m | 1 |
| 4 | 19하 | 교면포장 | 포장 망상균열 | | 35.0 | 6.0 | 210.00 | m <sup>2</sup> | 1 |
| 5 | 19하 | 교면포장 | 접속부 포장파손 | | 0.2 | 0.5 | 0.10 | m <sup>2</sup> | 1 |

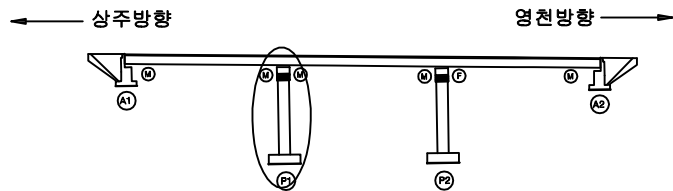
우측면

| 번호 | 구분 | 부재 | 손상내용 | 손상현황 | | | | | | 비고 |
|---|---|---|---|---|---|---|---|---|---|---|
| 1 | 21하 | 교각 | 망상균열 | 0.2 | 3.0 | 5.0 | 15.00 | m <sup>2</sup> | 1 | |
| 2 | 21하 | 교각 | 망상균열 | 0.2 | 10.0 | 2.0 | 20.00 | m <sup>2</sup> | 1 | |
| 3 | 23하 | 교각 | 망상균열 | 0.2 | 10.0 | 2.0 | 20.00 | m <sup>2</sup> | 1 | |

② 망상균열  
0.2X10.0X2.0① 망상균열  
0.2X3.0X5.0

③ 망상균열  
0.2X10.0X2.0
