상주영천고속도로 2024~2025년 시설물 안전점검 용역  
(2024년 하반기 정기안전점검)

# 외 관 조 사 망 도

가래실교

2024.11

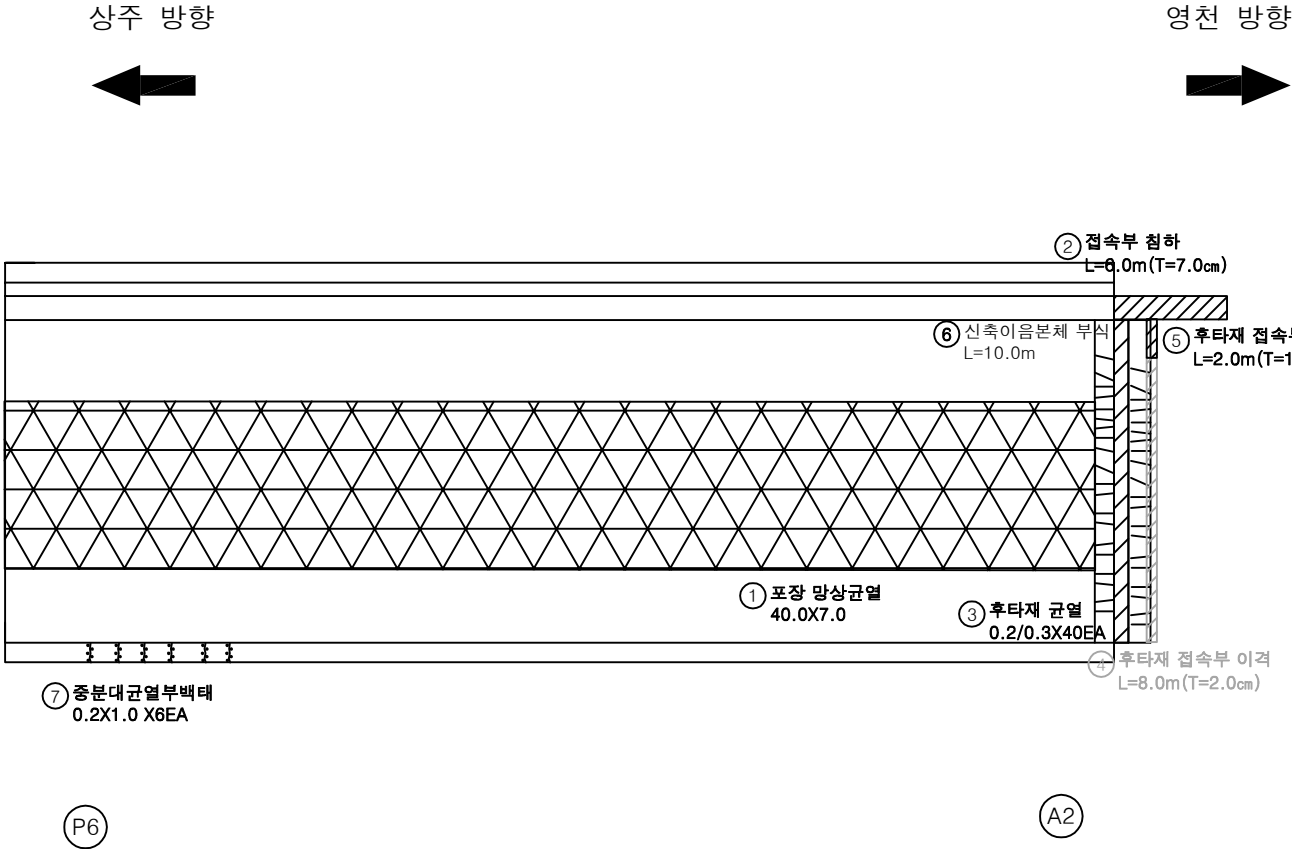
ID : 가래실교 슬래브상면 S1(상주방향)

| 번호 | 구분 | 부재 | 손상내용 | 손상현황 | | | | | | 비 고 |
|---|---|---|---|---|---|---|---|---|---|---|
| 1 | 19하 | 신축이음 | 차수판 앵커탈락 | | | | 1.00 | EA | 1 | |
| 2 | 19하 | 교면포장 | 접속부 침하 | | 6.0 | | 6.00 | m | 1 | (T=10.0m) |
| 3 | 19하 | 신축이음 | 후타재 균열 | 0.2 | 0.3 | | 7.20 | m | 24 | |
| 4 | 19하 | 교면포장 | 포장 망상균열 | | 40.0 | 7.0 | 280.00 | ㎡ | 1 | |
| 5 | 23하 | 신축이음 | 본체 부식 | | 3.0 | | 3.00 | m | 1 | |
| 6 | 23하 | 중분대 | 중분대 파손 | | 1.5 | 0.3 | 0.45 | ㎡ | 1 | |

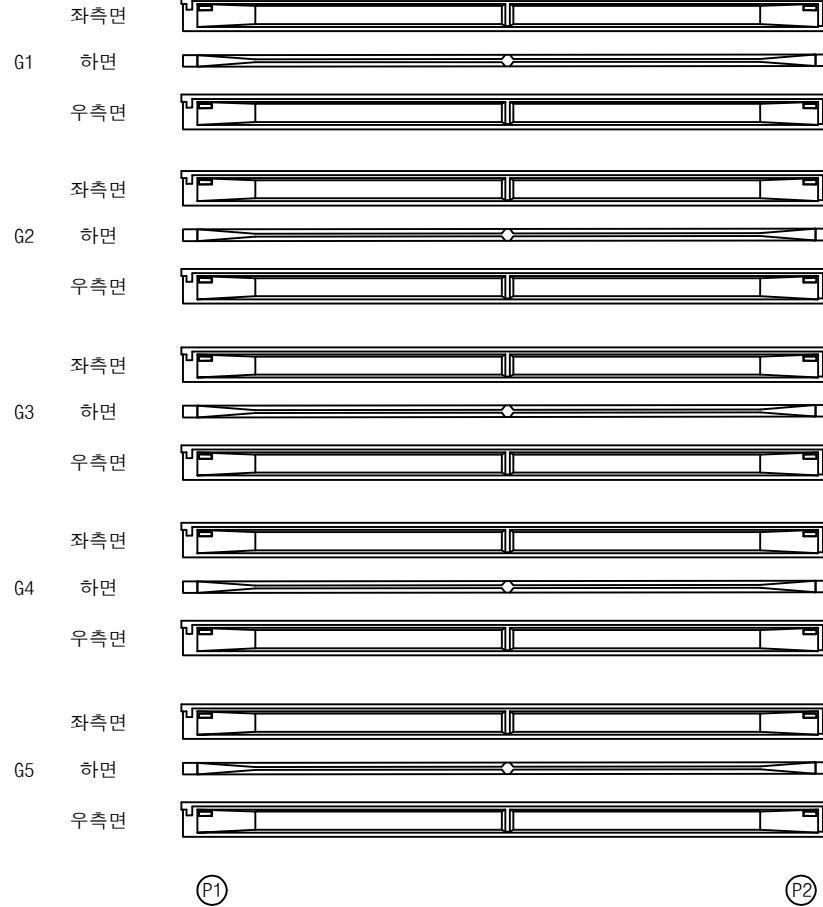
| 도면번호 | 15 |

| 번호 | 구분 | 부재 | 손상내용 | 손상현황 | | | | | | 비고 |
|---|---|---|---|---|---|---|---|---|---|---|
| 1 | 19하 | 거더 | 망상균열 | 0.2 | 2.0 | 2.0 | 4.00 | m | 1 | 상주방향 |

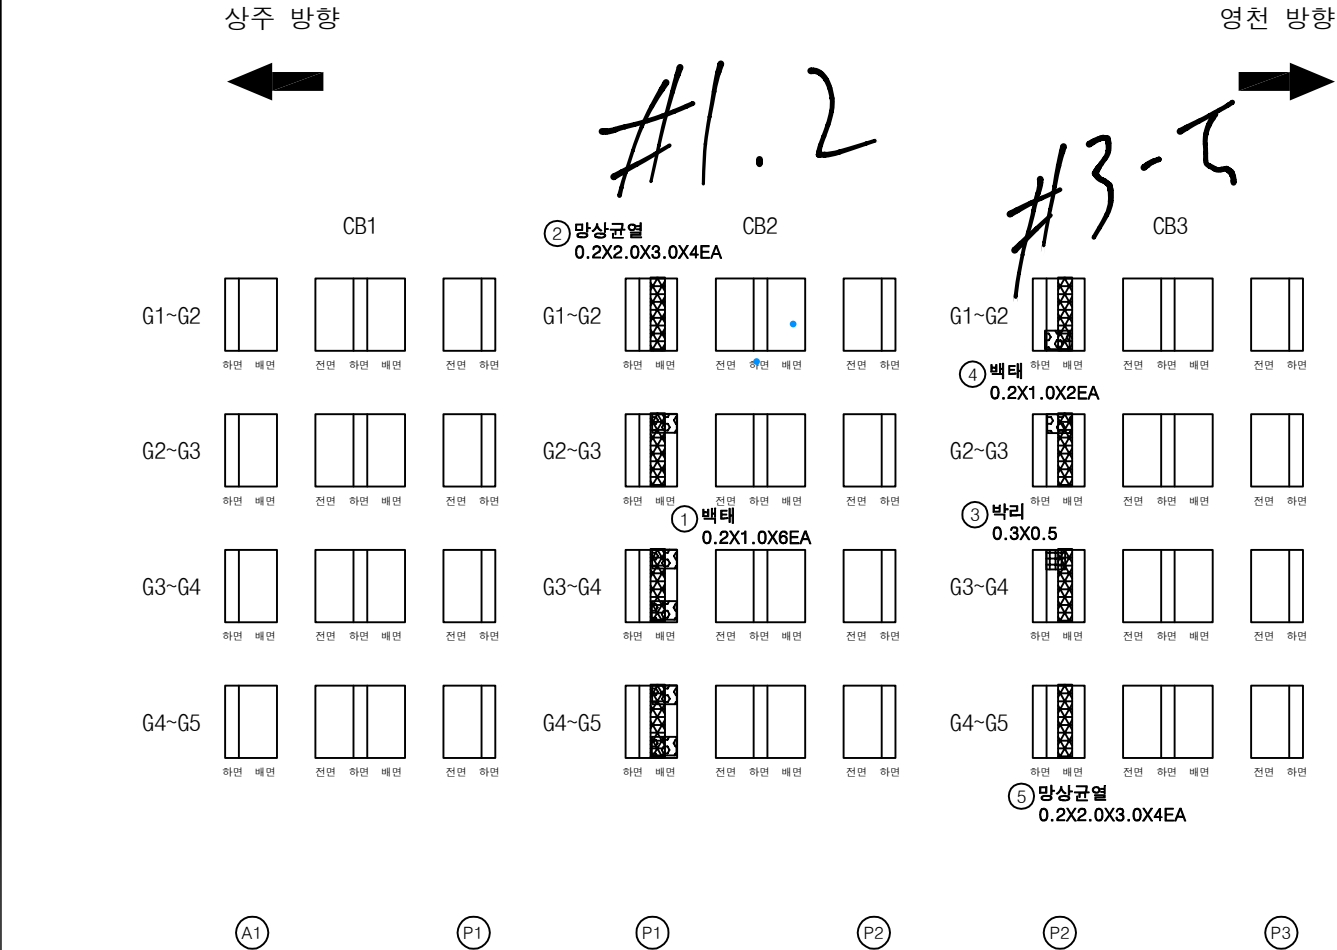
| 번호 | 구분 | 부재 | 손상내용 | 손상현황 | | | | | | 비고 |
|---|---|---|---|---|---|---|---|---|---|---|
| 2 | 19하 | 가로보 | 망상균열 | 0.2 | 2.0 | 3.0 | 24.00 | m <sup>2</sup> | 4 | |
| 5 | 19하 | 가로보 | 망상균열 | 0.2 | 2.0 | 3.0 | 24.00 | m <sup>2</sup> | 4 | |

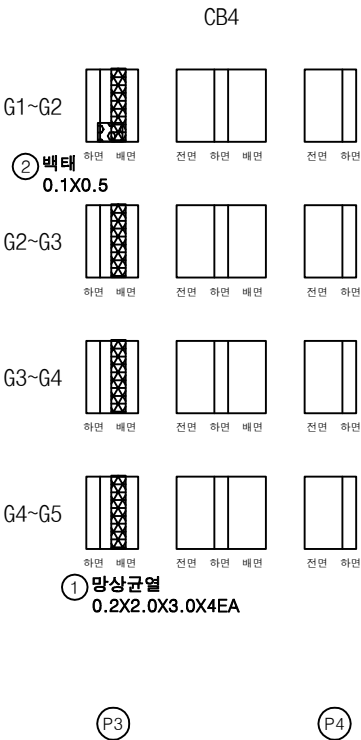
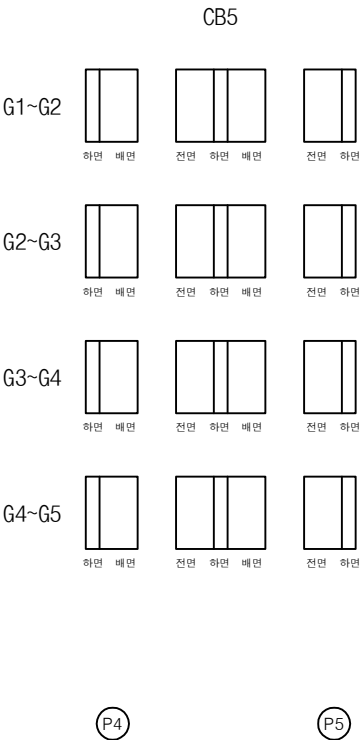
| 번호 | 구분 | 부재 | 손상내용 | 손상현황 | | | | | | 비고 |
|---|---|---|---|---|---|---|---|---|---|---|
| 1 | 19하 | 가로보 | 망상균열 | 0.2 | 2.0 | 3.0 | 24.00 | m <sup>2</sup> | 4 | |

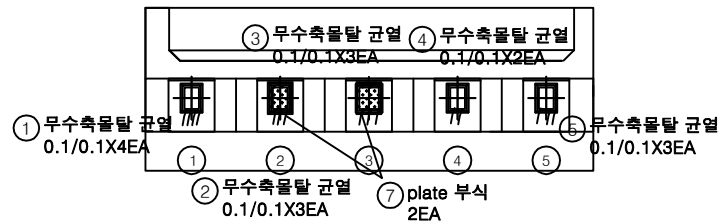
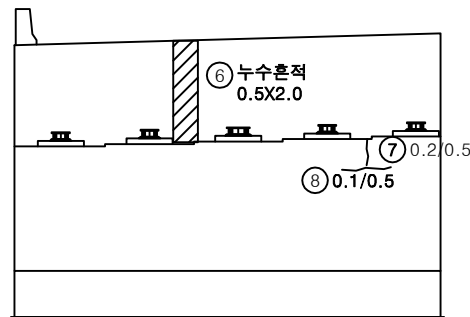
| 번호 | 구분 | 부재 | 손상내용 | 손상현황 | | | | | 비고 |
|---|---|---|---|---|---|---|---|---|---|
| 1 | 19하 | 교량받침 | 무수축물탈 균열 | 0.1 | 0.1 | | 0.40 | m | 4 |
| 2 | 19하 | 교량받침 | 무수축물탈 균열 | 0.1 | 0.1 | | 0.30 | m | 3 |
| 3 | 19하 | 교량받침 | 무수축물탈 균열 | 0.1 | 0.1 | | 0.30 | m | 3 |
| 4 | 19하 | 교량받침 | 무수축물탈 균열 | 0.1 | 0.1 | | 0.20 | m | 2 |
| 5 | 19하 | 교량받침 | 무수축물탈 균열 | 0.1 | 0.1 | | 0.30 | m | 3 |
| 6 | 19하 | 교대 | 누수흔적 | | 0.5 | 2.0 | 1.00 | m <sup>2</sup> | 1 |
| 7 | 21하 | 교량받침 | plate 부식 | | | | 2.00 | EA | 2 |
| 8 | 23하 | 교대 | 균열(0.3mm미만) | 0.2 | 0.5 | | 0.50 | m | 1 |
| 9 | 23하 | 교대 | 균열(0.3mm미만) | 0.1 | 0.5 | | 0.50 | m | 1 |

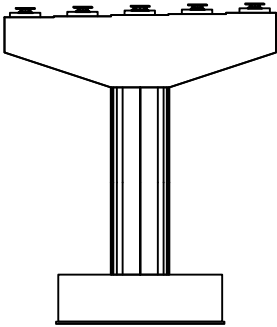
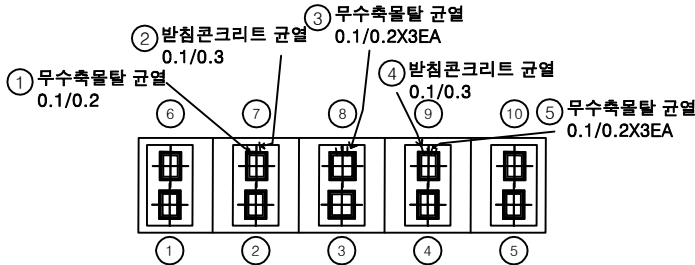
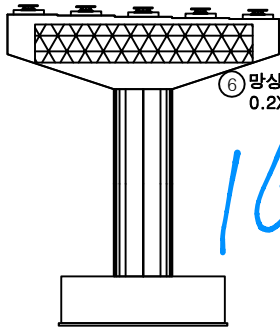
| 번호 | 구분 | 부재 | 손상내용 | 손상현황 | | | | | | 비고 |
|---|---|---|---|---|---|---|---|---|---|---|
| 1 | 19하 | 교량받침 | 무수축물탈 균열 | 0.1 | 0.2 | | 0.20 | m | 1 | |
| 2 | 19하 | 교량받침 | 받침콘크리트 균열 | 0.1 | 0.3 | | 0.30 | m | 1 | |
| 3 | 19하 | 교량받침 | 무수축물탈 균열 | 0.1 | 0.2 | | 0.60 | m | 3 | |
| 4 | 19하 | 교량받침 | 받침콘크리트 균열 | 0.1 | 0.3 | | 0.30 | m | 1 | |
| 5 | 19하 | 교량받침 | 무수축물탈 균열 | 0.1 | 0.2 | | 0.60 | m | 3 | |
| 6 | 19하 | 교각 | 망상균열 | 0.2 | 10.0 | 1.0 | 10.00 | m <sup>2</sup> | 1 | |

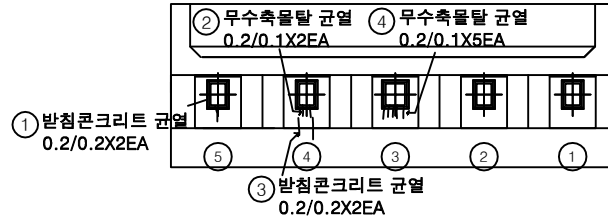
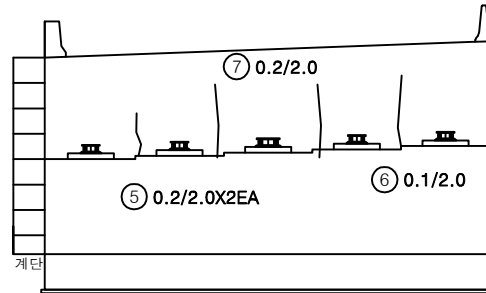
| 도면번호 | 25 |

| 번호 | 구분 | 부재 | 손상내용 | 손상현황 | | | | | | 비고 |
|---|---|---|---|---|---|---|---|---|---|---|
| 1 | 19하 | 교량발침 | 발침콘크리트 균열 | 0.2 | 0.2 | | 0.40 | m | 2 | |
| 2 | 19하 | 교량발침 | 무수축물탈 균열 | 0.2 | 0.1 | | 0.20 | m | 2 | |
| 3 | 19하 | 교량발침 | 발침콘크리트 균열 | 0.2 | 0.2 | | 0.40 | m | 2 | |
| 4 | 19하 | 교량발침 | 무수축물탈 균열 | 0.2 | 0.1 | | 0.50 | m | 5 | |
| 5 | 19하 | 교대 | 균열(0.3mm미만) | 0.2 | 2.0 | | 4.00 | m | 2 | |
| 6 | 19하 | 교대 | 균열(0.3mm미만) | 0.1 | 2.0 | | 2.00 | m | 1 | |
| 8 | 21하 | 교대 | 균열(0.3mm미만) | 0.2 | 2.0 | | 2.00 | m | 1 | |

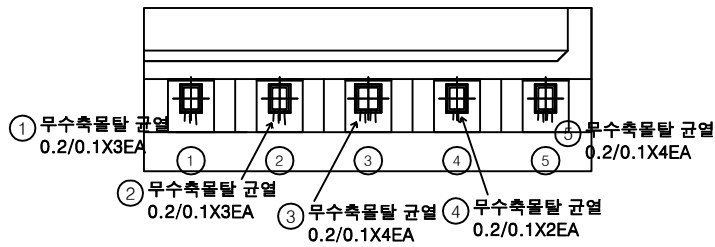
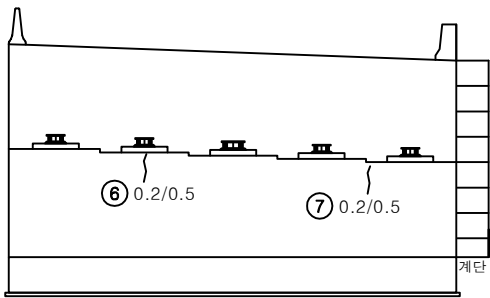
| 도면번호 | 26 |

| 번호 | 구분 | 부재 | 손상내용 | 손상현황 | | | | | 비고 |
|---|---|---|---|---|---|---|---|---|---|
| 1 | 19하 | 교량받침 | 무수축물탈 균열 | 0.2 | 0.1 | | 0.30 | m | 3 |
| 2 | 19하 | 교량받침 | 무수축물탈 균열 | 0.2 | 0.1 | | 0.30 | m | 3 |
| 3 | 19하 | 교량받침 | 무수축물탈 균열 | 0.2 | 0.1 | | 0.40 | m | 4 |
| 4 | 19하 | 교량받침 | 무수축물탈 균열 | 0.2 | 0.1 | | 0.20 | m | 2 |
| 5 | 19하 | 교량받침 | 무수축물탈 균열 | 0.2 | 0.1 | | 0.40 | m | 4 |
| 6 | 23하 | 교대 | 균열(0.3mm미만) | 0.2 | 0.5 | | 0.50 | m | 1 |
| 7 | 23하 | 교대 | 균열(0.3mm미만) | 0.2 | 0.5 | | 0.50 | m | 1 |

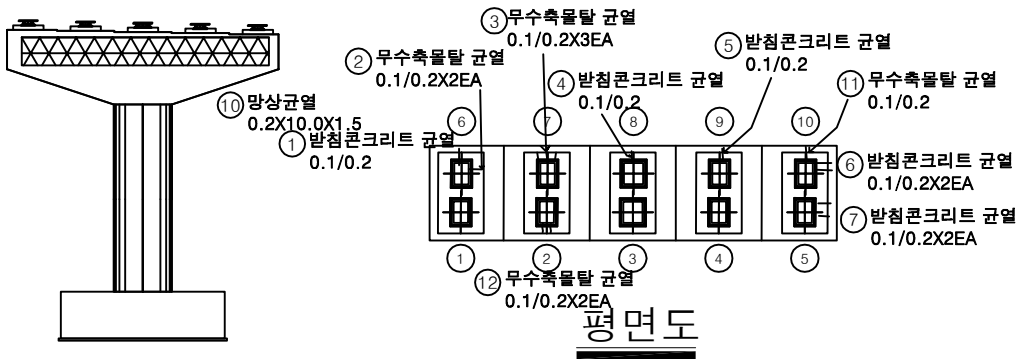
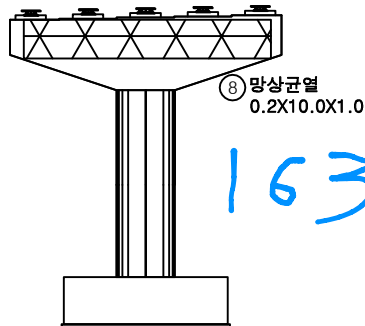
| 도면번호 | 27 |

| 번호 | 구분 | 부재 | 손상내용 | 손상현황 | | | | | 비 고 |
|---|---|---|---|---|---|---|---|---|---|
| 1 | 19하 | 교량받침 | 방침콘크리트 균열 | 0.1 | 0.2 | | 0.20 | m | 1 |
| 2 | 19하 | 교량받침 | 무수축물탈 균열 | 0.1 | 0.2 | | 0.40 | m | 2 |
| 3 | 19하 | 교량받침 | 무수축물탈 균열 | 0.1 | 0.2 | | 0.60 | m | 3 |
| 4 | 19하 | 교량받침 | 방침콘크리트 균열 | 0.1 | 0.2 | | 0.20 | m | 1 |
| 5 | 19하 | 교량받침 | 방침콘크리트 균열 | 0.1 | 0.2 | | 0.20 | m | 1 |
| 6 | 19하 | 교량받침 | 방침콘크리트 균열 | 0.1 | 0.2 | | 0.40 | m | 2 |
| 7 | 19하 | 교량받침 | 방침콘크리트 균열 | 0.1 | 0.2 | | 0.40 | m | 2 |
| 8 | 19하 | 교각 | 방상균열 | 0.2 | 10.0 | 1.0 | 10.00 | m <sup>2</sup> | 1 |
| 9 | 19하 | 교각 | 방상균열 | 0.2 | 2.0 | 1.0 | 2.00 | m <sup>2</sup> | 1 |
| 10 | 21하 | 교각 | 방상균열 | 0.2 | 10.0 | 1.5 | 15.00 | m <sup>2</sup> | 1 |
| 11 | 21하 | 교량받침 | 무수축물탈 균열 | 0.1 | 0.2 | | 0.20 | m | 1 |
| 12 | 23하 | 교량받침 | 무수축물탈 균열 | 0.1 | 0.2 | | 0.40 | m | 2 |

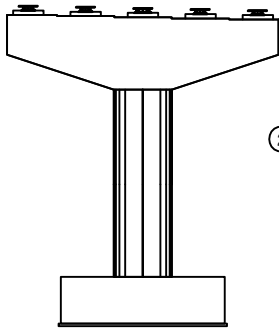
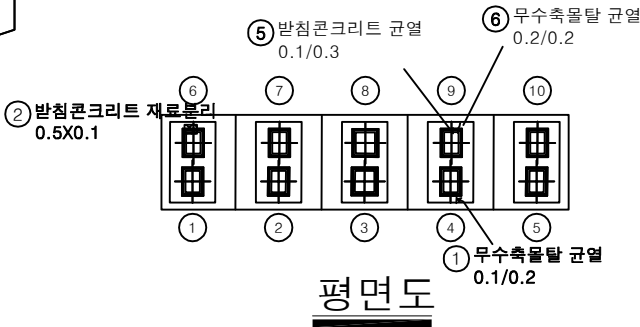
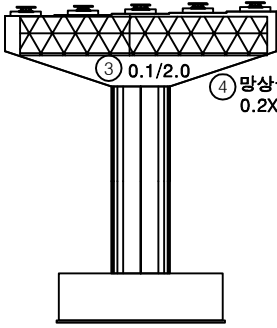
| 번호 | 구분 | 부재 | 손상내용 | 손상현황 | | | | | 비 고 |
|---|---|---|---|---|---|---|---|---|---|
| 1 | 19하 | 교량받침 | 무수축물탈 균열 | 0.1 | 0.2 | | 0.60 | m | 3 |
| 2 | 19하 | 교량받침 | 무수축물탈 균열 | 0.1 | 0.2 | | 0.20 | m | 1 |
| 3 | 21하 | 교량받침 | plate 부식 | | | | 1.00 | EA | 1 |
