상주영천고속도로 2024~2025년 시설물 안전점검 용역  
(2024년 하반기 정기안전점검)

# 외 관 조 사 망 도

가래실교

(주)명성엔지니어링

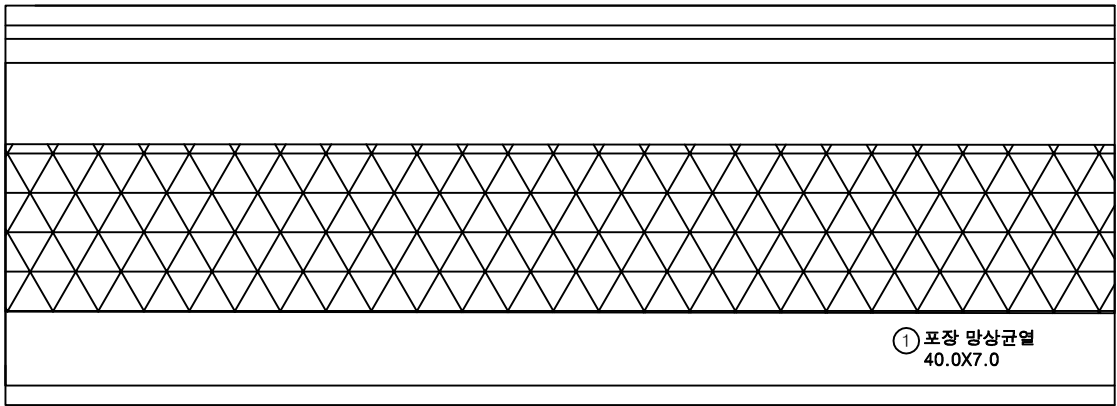
| 번호 | 구분 | 부재 | 손상내용 | 손상현황 | | | | | | 비 고 |
|---|---|---|---|---|---|---|---|---|---|---|
| 1 | 19하 | 교면포장 | 포장 망상균열 | | 40.0 | 7.0 | 280.00 | m <sup>2</sup> | 1 | |

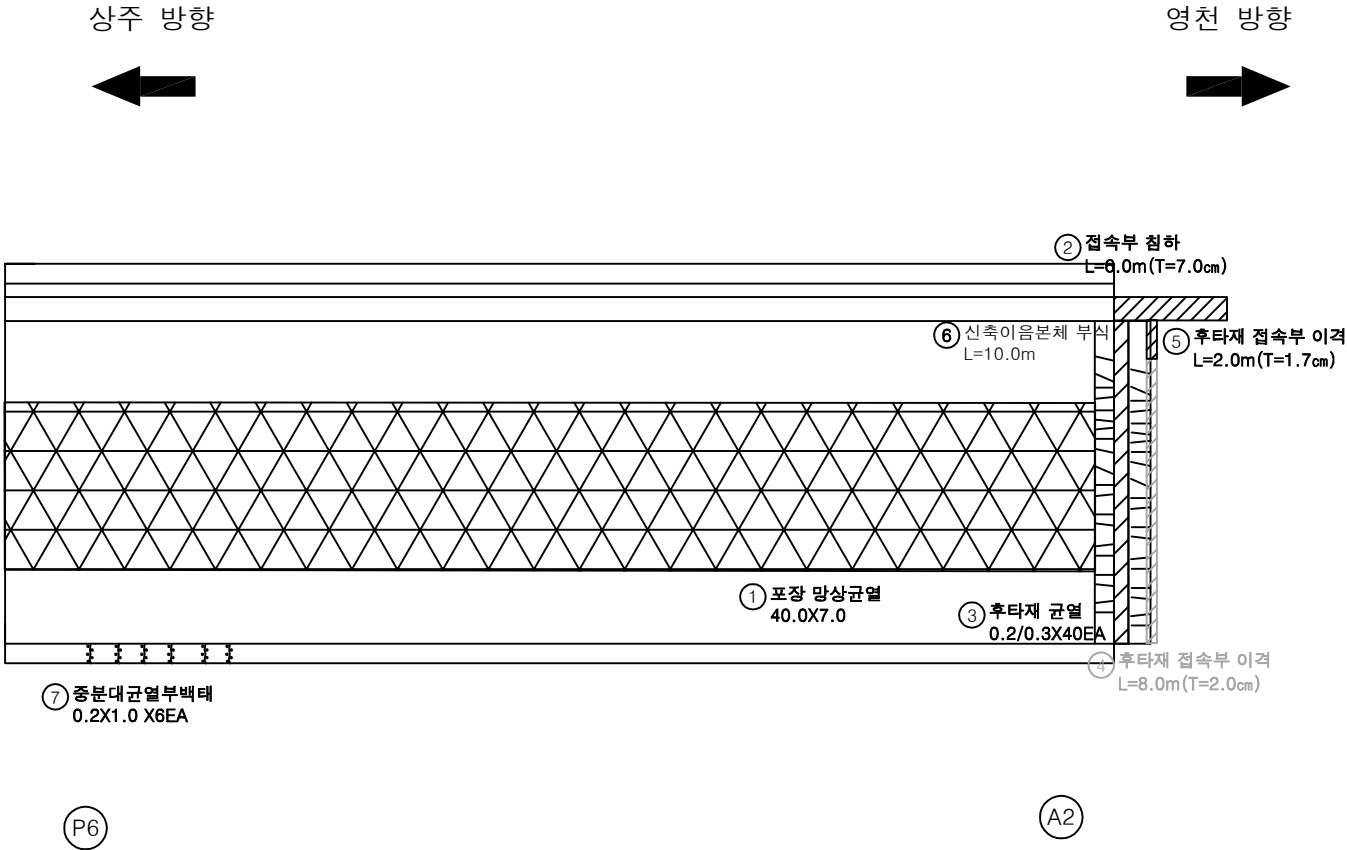
| 번호 | 구분 | 부재 | 손상내용 | 손상현황 | | | | | 비고 |
|---|---|---|---|---|---|---|---|---|---|
| 1 | 19하 | 교면포장 | 포장 망상균열 | | 40.0 | 7.0 | 280.00 | m <sup>2</sup> | 1 |
| 3 | 19하 | 신축이음 | 후타재 균열 | 0.2 | 0.3 | | 12.00 | m | 40 |
| 6 | 21하 | 신축이음 | 본체 부식 | | 10.0 | | 10.00 | m | 1 |
| 7 | 21하 | 중분대 | 균열부백태 | | 0.2 | 1.0 | 1.20 | m <sup>2</sup> | 6 |

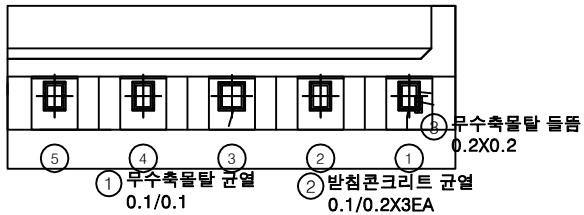
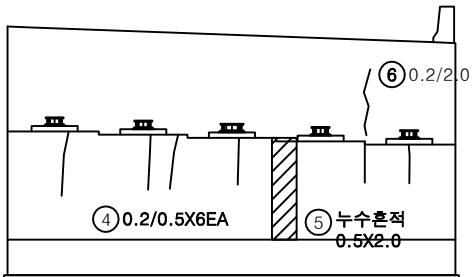
| 번호 | 구분 | 부재 | 손상내용 | 손상현황 | | | | | | 비고 |
|---|---|---|---|---|---|---|---|---|---|---|
| 1 | 19하 | 교량받침 | 무수축물탈 균열 | 0.1 | 0.1 | | 0.10 | m | 1 | |
| 2 | 19하 | 교량받침 | 받침콘크리트 균열 | 0.1 | 0.2 | | 0.60 | m | 3 | |
| 4 | 19하 | 교대 | 균열 (0.3mm미만) | 0.2 | 0.5 | | 3.00 | m | 6 | |
| 5 | 19하 | 교대 | 누수흔적 | | 0.5 | 2.0 | 1.00 | ㎡ | 1 | |
| 6 | 19하 | 교대 | 균열 (0.3mm미만) | 0.2 | 2.0 | | 2.00 | m | 1 | |

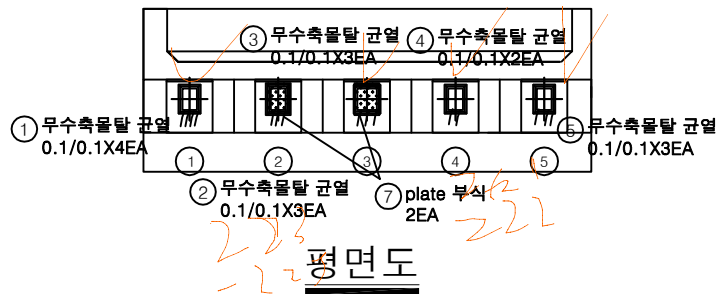
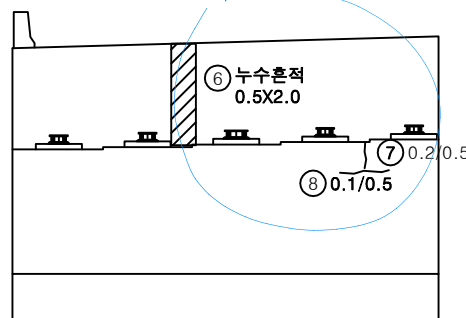
| 번호 | 구분 | 부재 | 손상내용 | 손상현황 | | | | | 비고 |
|---|---|---|---|---|---|---|---|---|---|
| 1 | 19하 | 교량받침 | 무수축물탈 균열 | 0.1 | 0.1 | | 0.40 | m | 4 |
| 2 | 19하 | 교량받침 | 무수축물탈 균열 | 0.1 | 0.1 | | 0.30 | m | 3 |
| 3 | 19하 | 교량받침 | 무수축물탈 균열 | 0.1 | 0.1 | | 0.30 | m | 3 |
| 4 | 19하 | 교량받침 | 무수축물탈 균열 | 0.1 | 0.1 | | 0.20 | m | 2 |
| 5 | 19하 | 교량받침 | 무수축물탈 균열 | 0.1 | 0.1 | | 0.30 | m | 3 |
| 6 | 19하 | 교대 | 누수흔적 | | 0.5 | 2.0 | 1.00 | m <sup>2</sup> | 1 |
| 7 | 21하 | 교량받침 | plate 부식 | | | | 2.00 | EA | 2 |

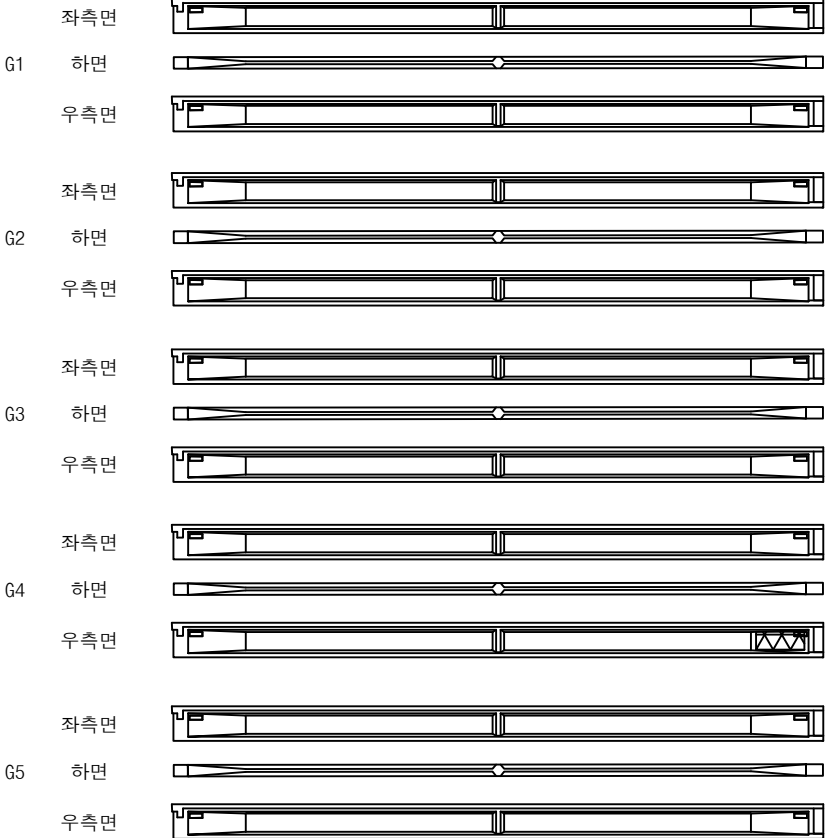
| 번호 | 구분 | 부재 | 손상내용 | 손상현황 | | | | | | 비고 |
|---|---|---|---|---|---|---|---|---|---|---|
| 1 | 24상 | 거더 | 망상균열 | 0.2 | 1.5 | 2.0 | 3.00 | m <sup>2</sup> | 1 | |

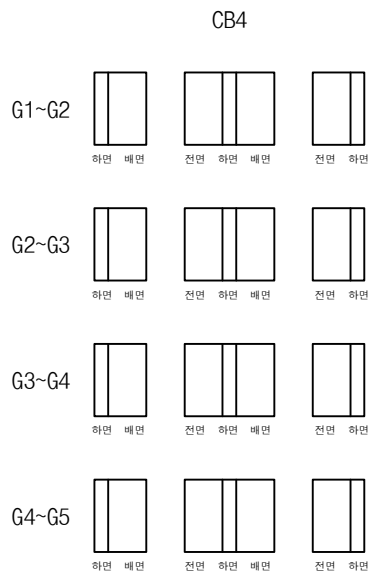
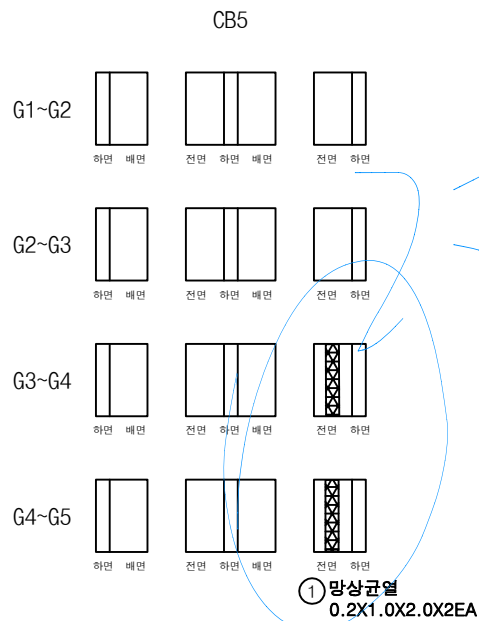
| 번호 | 구분 | 부재 | 손상내용 | 손상현황 | | | | | | 비고 |
|---|---|---|---|---|---|---|---|---|---|---|
| 1 | 19하 | 가로보 | 망상균열 | 0.2 | 1.0 | 2.0 | 4.00 | m <sup>2</sup> | 2 | |

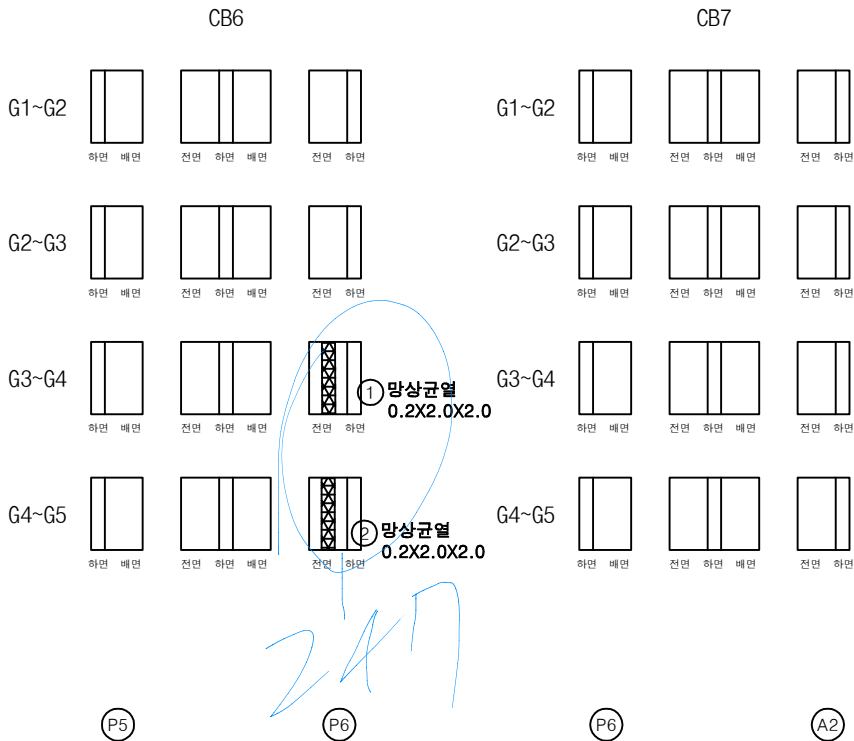
| 번호 | 구분 | 부재 | 손상내용 | 손상현황 | | | | | | 비고 |
|---|---|---|---|---|---|---|---|---|---|---|
| 1 | 19하 | 가로보 | 망상균열 | 0.2 | 2.0 | 2.0 | 4.00 | m <sup>2</sup> | 1 | |
| 2 | 21하 | 가로보 | 망상균열 | 0.2 | 2.0 | 2.0 | 4.00 | m <sup>2</sup> | 1 | |

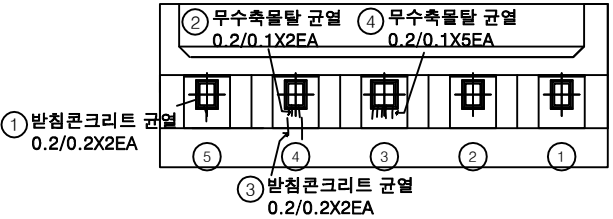
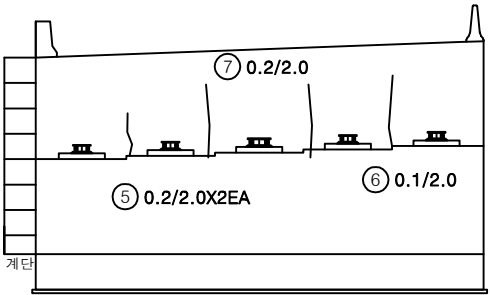
| 번호 | 구분 | 부재 | 손상내용 | 손상현황 | | | | | | 비 고 |
|---|---|---|---|---|---|---|---|---|---|---|
| 1 | 19하 | 교량발침 | 발침콘크리트 균열 | 0.2 | 0.2 | | 0.40 | m | 2 | |
| 2 | 19하 | 교량발침 | 무수축물탈 균열 | 0.2 | 0.1 | | 0.20 | m | 2 | |
| 3 | 19하 | 교량발침 | 발침콘크리트 균열 | 0.2 | 0.2 | | 0.40 | m | 2 | |
| 4 | 19하 | 교량발침 | 무수축물탈 균열 | 0.2 | 0.1 | | 0.50 | m | 5 | |
| 5 | 19하 | 교대 | 균열(0.3mm미만) | 0.2 | 2.0 | | 4.00 | m | 2 | |
| 6 | 19하 | 교대 | 균열(0.3mm미만) | 0.1 | 2.0 | | 2.00 | m | 1 | |
| 8 | 21하 | 교대 | 균열(0.3mm미만) | 0.2 | 2.0 | | 2.00 | m | 1 | |

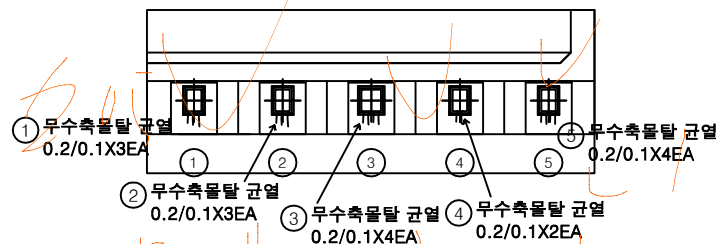
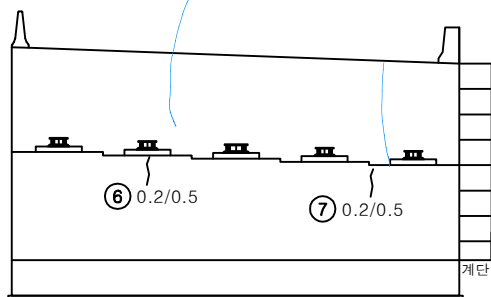
| 번호 | 구분 | 부재 | 손상내용 | 손상현황 | | | | | 비고 |
|---|---|---|---|---|---|---|---|---|---|
| 1 | 19하 | 교량받침 | 무수축물탈 균열 | 0.2 | 0.1 | | 0.30 | m | 3 |
| 2 | 19하 | 교량받침 | 무수축물탈 균열 | 0.2 | 0.1 | | 0.30 | m | 3 |
| 3 | 19하 | 교량받침 | 무수축물탈 균열 | 0.2 | 0.1 | | 0.40 | m | 4 |
| 4 | 19하 | 교량받침 | 무수축물탈 균열 | 0.2 | 0.1 | | 0.20 | m | 2 |
| 5 | 19하 | 교량받침 | 무수축물탈 균열 | 0.2 | 0.1 | | 0.40 | m | 4 |
| 6 | 23하 | 교대 | 균열(0.3mm미만) | 0.2 | 0.5 | | 0.50 | m | 1 |
| 7 | 23하 | 교대 | 균열(0.3mm미만) | 0.2 | 0.5 | | 0.50 | m | 1 |

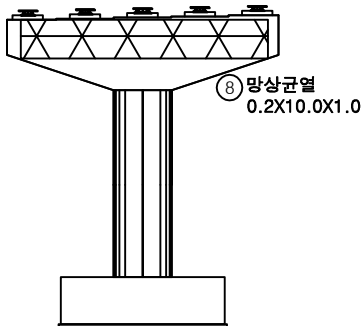
| 번호 | 구분 | 부재 | 손상내용 | 손상현황 | | | | | | 비고 |
|---|---|---|---|---|---|---|---|---|---|---|
| 1 | 19하 | 교량받침 | 방침콘크리트 균열 | 0.1 | 0.2 | | 0.20 | m | 1 | |
| 2 | 19하 | 교량받침 | 무수축물탈 균열 | 0.1 | 0.2 | | 0.40 | m | 2 | |
| 3 | 19하 | 교량받침 | 무수축물탈 균열 | 0.1 | 0.2 | | 0.60 | m | 3 | |
| 4 | 19하 | 교량받침 | 방침콘크리트 균열 | 0.1 | 0.2 | | 0.20 | m | 1 | |
| 5 | 19하 | 교량받침 | 방침콘크리트 균열 | 0.1 | 0.2 | | 0.20 | m | 1 | |
| 6 | 19하 | 교량받침 | 방침콘크리트 균열 | 0.1 | 0.2 | | 0.40 | m | 2 | |
| 7 | 19하 | 교량받침 | 방침콘크리트 균열 | 0.1 | 0.2 | | 0.40 | m | 2 | |
| 8 | 19하 | 교각 | 방상균열 | 0.2 | 10.0 | 1.0 | 10.00 | m <sup>2</sup> | 1 | |
| 9 | 19하 | 교각 | 방상균열 | 0.2 | 2.0 | 1.0 | 2.00 | m <sup>2</sup> | 1 | |
| 10 | 21하 | 교각 | 방상균열 | 0.2 | 10.0 | 1.5 | 15.00 | m <sup>2</sup> | 1 | |
