상주영천고속도로 2024~2025년 시설물 안전점검 용역  
(2024년 하반기 정기안전점검)

# 외 관 조 사 망 도

가래실교

2024.11

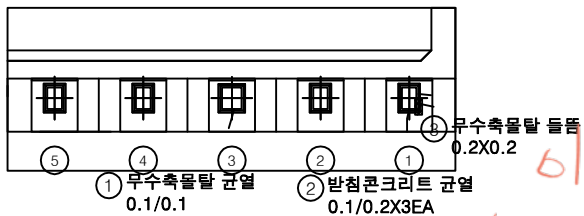
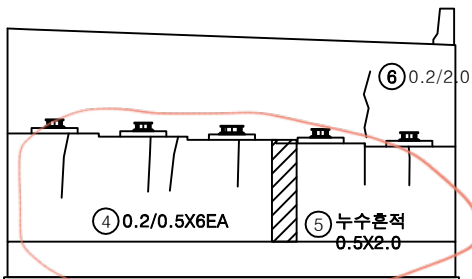
| 번호 | 구분 | 부재 | 손상내용 | 손상현황 | | | | | 비고 |
|---|---|---|---|---|---|---|---|---|---|
| 1 | 19하 | 교량받침 | 무수축물탈 균열 | 0.1 | 0.1 | | 0.10 | m | 1 |
| 2 | 19하 | 교량받침 | 받침콘크리트 균열 | 0.1 | 0.2 | | 0.60 | m | 3 |
| 4 | 19하 | 교대 | 균열(0.3mm미만) | 0.2 | 0.5 | | 3.00 | m | 6 |
| 5 | 19하 | 교대 | 누수흔적 | | 0.5 | 2.0 | 1.00 | m <sup>2</sup> | 1 |
| 6 | 19하 | 교대 | 균열(0.3mm미만) | 0.2 | 2.0 | | 2.00 | m | 1 |

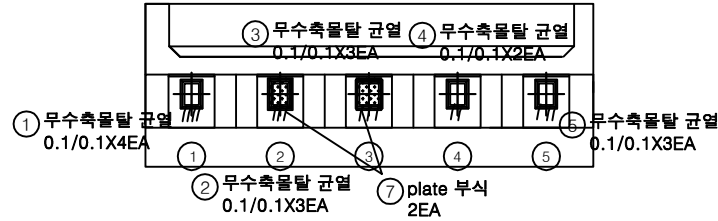
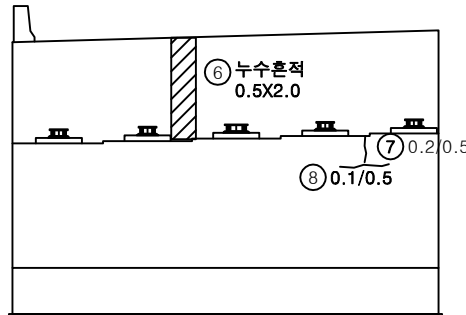
| 번호 | 구분 | 부재 | 손상내용 | 손상현황 | | | | | 비고 |
|---|---|---|---|---|---|---|---|---|---|
| 1 | 19하 | 교량받침 | 무수축물탈 균열 | 0.1 | 0.1 | | 0.40 | m | 4 |
| 2 | 19하 | 교량받침 | 무수축물탈 균열 | 0.1 | 0.1 | | 0.30 | m | 3 |
| 3 | 19하 | 교량받침 | 무수축물탈 균열 | 0.1 | 0.1 | | 0.30 | m | 3 |
| 4 | 19하 | 교량받침 | 무수축물탈 균열 | 0.1 | 0.1 | | 0.20 | m | 2 |
| 5 | 19하 | 교량받침 | 무수축물탈 균열 | 0.1 | 0.1 | | 0.30 | m | 3 |
| 6 | 19하 | 교대 | 누수흔적 | | 0.5 | 2.0 | 1.00 | m <sup>2</sup> | 1 |
| 7 | 21하 | 교량받침 | plate 부식 | | | | 2.00 | EA | 2 |
| 8 | 23하 | 교대 | 균열(0.3mm미만) | 0.2 | 0.5 | | 0.50 | m | 1 |
| 9 | 23하 | 교대 | 균열(0.3mm미만) | 0.1 | 0.5 | | 0.50 | m | 1 |

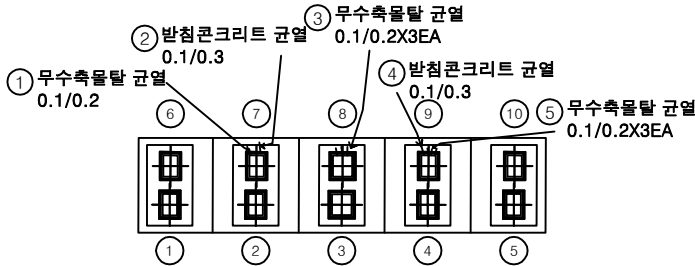
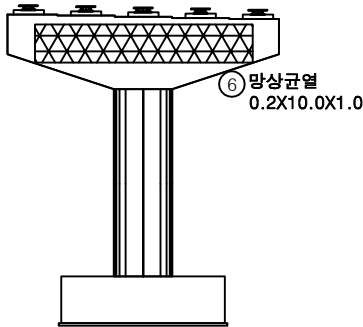
| 번호 | 구분 | 부재 | 손상내용 | 손상현황 | | | | | | 비 고 |
|---|---|---|---|---|---|---|---|---|---|---|
| 1 | 19하 | 교량받침 | 무수축물탈 균열 | 0.1 | 0.2 | | 0.20 | m | 1 | |
| 2 | 19하 | 교량받침 | 받침콘크리트 균열 | 0.1 | 0.3 | | 0.30 | m | 1 | |
| 3 | 19하 | 교량받침 | 무수축물탈 균열 | 0.1 | 0.2 | | 0.60 | m | 3 | |
| 4 | 19하 | 교량받침 | 받침콘크리트 균열 | 0.1 | 0.3 | | 0.30 | m | 1 | |
| 5 | 19하 | 교량받침 | 무수축물탈 균열 | 0.1 | 0.2 | | 0.60 | m | 3 | |
| 6 | 19하 | 교각 | 망상균열 | 0.2 | 10.0 | 1.0 | 10.00 | m <sup>2</sup> | 1 | |

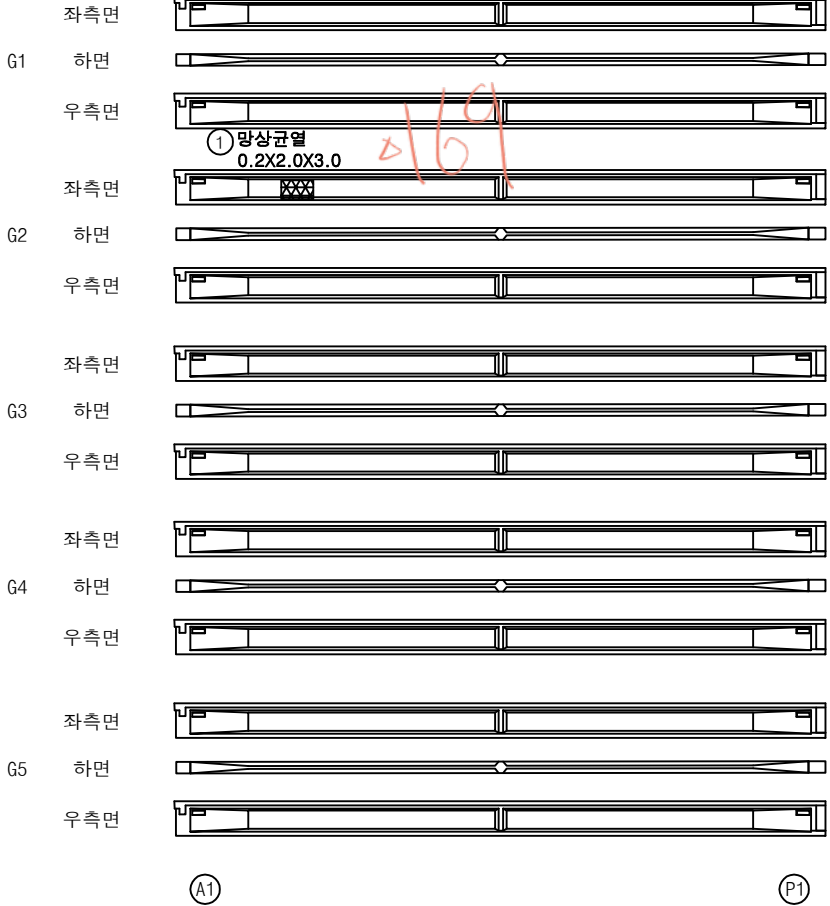
| 번호 | 구분 | 부재 | 손상내용 | 손상현황 | | | | | | 비고 |
|---|---|---|---|---|---|---|---|---|---|---|
| 1 | 19하 | 거더 | 망상균열 | 0.2 | 2.0 | 3.0 | 6.00 | m <sup>2</sup> | 1 | |

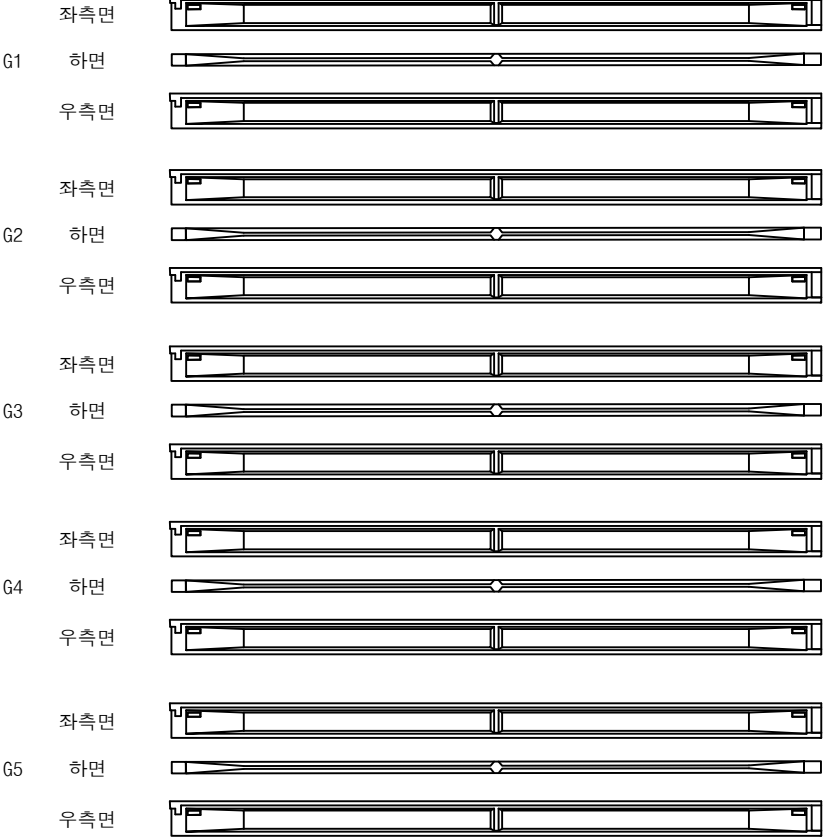
① 망상균열  
0.2X1.5X2.0

| 번호 | 구분 | 부재 | 손상내용 | 손상현황 | | | | | | 비고 |
|---|---|---|---|---|---|---|---|---|---|---|
| 1 | 24상 | 거더 | 망상균열 | 0.2 | 1.5 | 2.0 | 3.00 | m <sup>2</sup> | 1 | |

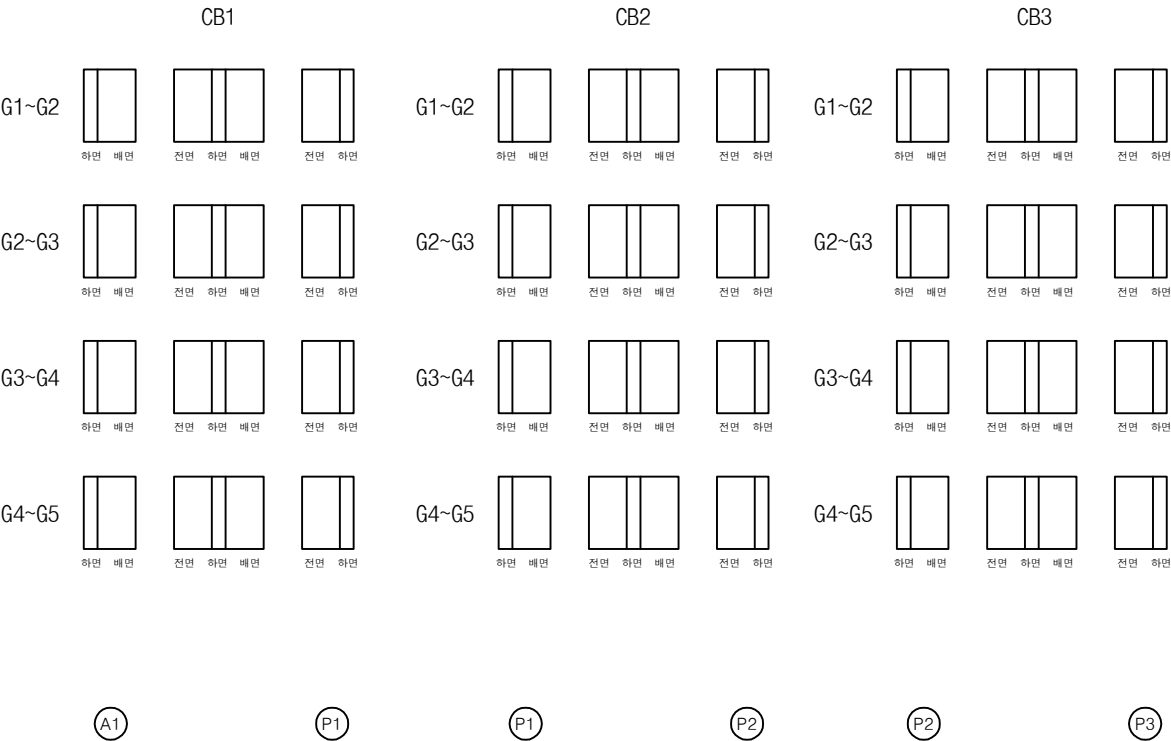
① 망상균열  
0.2X1.0X2.0X2EA

| 번호 | 구분 | 부재 | 손상내용 | 손상현황 | | | | | | 비고 |
|---|---|---|---|---|---|---|---|---|---|---|
| 1 | 19하 | 가로보 | 망상균열 | 0.2 | 1.0 | 2.0 | 4.00 | m <sup>2</sup> | 2 | |

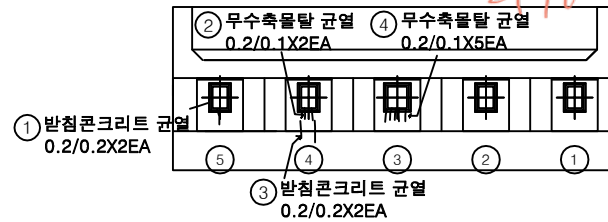
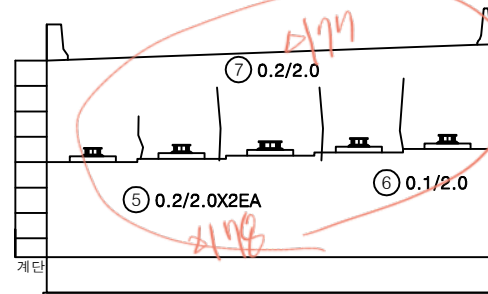
| 번호 | 구분 | 부재 | 손상내용 | 손상현황 | | | | | 비고 |
|---|---|---|---|---|---|---|---|---|---|
| 1 | 19하 | 교량발침 | 발침콘크리트 균열 | 0.2 | 0.2 | | 0.40 | m | 2 |
| 2 | 19하 | 교량발침 | 무수축물탈 균열 | 0.2 | 0.1 | | 0.20 | m | 2 |
| 3 | 19하 | 교량발침 | 발침콘크리트 균열 | 0.2 | 0.2 | | 0.40 | m | 2 |
| 4 | 19하 | 교량발침 | 무수축물탈 균열 | 0.2 | 0.1 | | 0.50 | m | 5 |
| 5 | 19하 | 교대 | 균열(0.3mm미만) | 0.2 | 2.0 | | 4.00 | m | 2 |
| 6 | 19하 | 교대 | 균열(0.3mm미만) | 0.1 | 2.0 | | 2.00 | m | 1 |
| 8 | 21하 | 교대 | 균열(0.3mm미만) | 0.2 | 2.0 | | 2.00 | m | 1 |

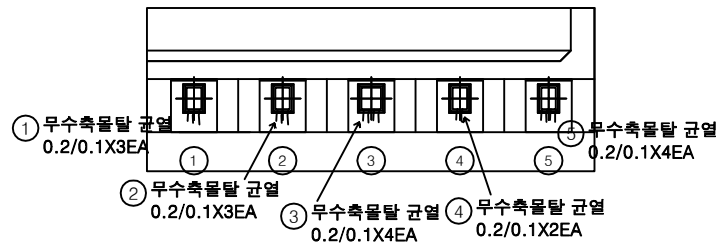
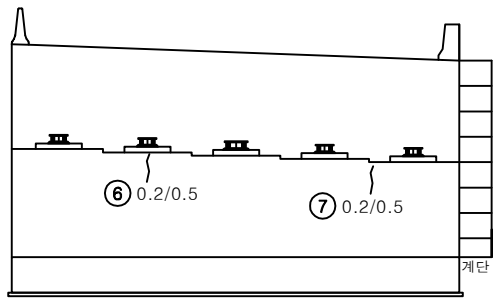
| 번호 | 구분 | 부재 | 손상내용 | 손상현황 | | | | | | 비고 |
|---|---|---|---|---|---|---|---|---|---|---|
| 1 | 19하 | 교량받침 | 무수축물탈 균열 | 0.2 | 0.1 | | 0.30 | m | 3 | |
| 2 | 19하 | 교량받침 | 무수축물탈 균열 | 0.2 | 0.1 | | 0.30 | m | 3 | |
| 3 | 19하 | 교량받침 | 무수축물탈 균열 | 0.2 | 0.1 | | 0.40 | m | 4 | |
| 4 | 19하 | 교량받침 | 무수축물탈 균열 | 0.2 | 0.1 | | 0.20 | m | 2 | |
| 5 | 19하 | 교량받침 | 무수축물탈 균열 | 0.2 | 0.1 | | 0.40 | m | 4 | |
| 6 | 23하 | 교대 | 균열(0.3mm미만) | 0.2 | 0.5 | | 0.50 | m | 1 | |
| 7 | 23하 | 교대 | 균열(0.3mm미만) | 0.2 | 0.5 | | 0.50 | m | 1 | |

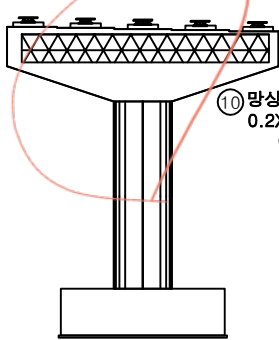
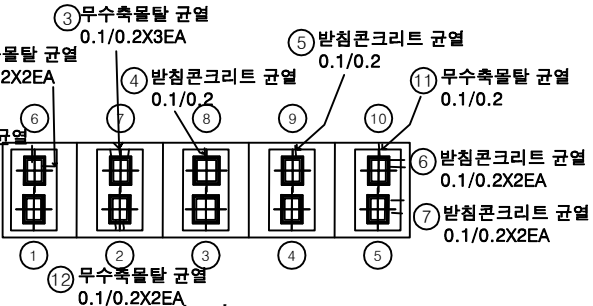
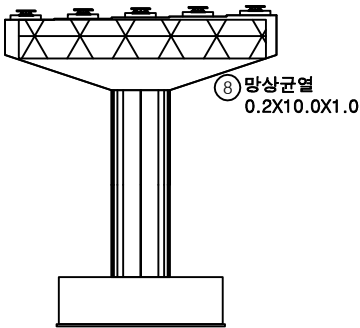
| 번호 | 구분 | 부재 | 손상내용 | 손상현황 | | | | | 비고 |
|---|---|---|---|---|---|---|---|---|---|
| 1 | 19하 | 교량받침 | 받침콘크리트 균열 | 0.1 | 0.2 | | 0.20 | m | 1 |
| 2 | 19하 | 교량받침 | 무수축물탈 균열 | 0.1 | 0.2 | | 0.40 | m | 2 |
| 3 | 19하 | 교량받침 | 무수축물탈 균열 | 0.1 | 0.2 | | 0.60 | m | 3 |
| 4 | 19하 | 교량받침 | 받침콘크리트 균열 | 0.1 | 0.2 | | 0.20 | m | 1 |
| 5 | 19하 | 교량받침 | 받침콘크리트 균열 | 0.1 | 0.2 | | 0.20 | m | 1 |
