상주영천고속도로 2024~2025년 시설물 안전점검 용역  
(2024년 하반기 정기안전점검)

# 외 관 조 사 망 도

고현천교

2024.11

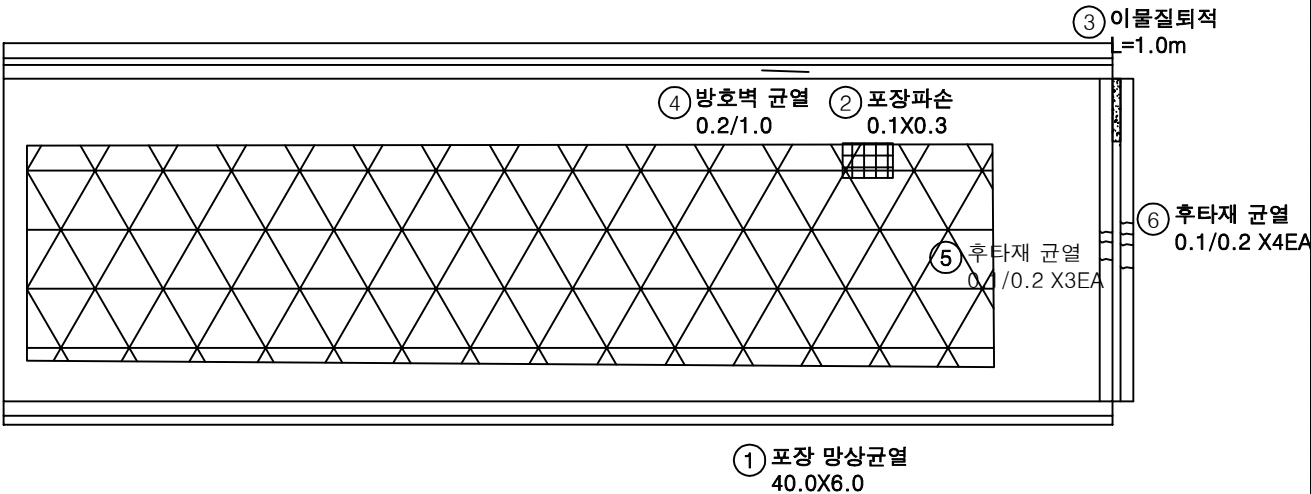
| 번호 | 구분 | 부재 | 손상내용 | 손상현황 | | | | | | 비고 |
|---|---|---|---|---|---|---|---|---|---|---|
| 1 | 19하 | 교면포장 | 포장 망상균열 | | 40.0 | 6.0 | 240.00 | m <sup>2</sup> | 1 | |
| 4 | 19하 | 방호벽 | 방호벽 균열 | 0.2 | 1.0 | | 1.00 | m | 1 | |
| 5 | 21하 | 신축이음 | 후타재 균열 | 0.1 | 0.2 | | 0.60 | m | 3 | |
| 6 | 21하 | 신축이음 | 후타재 균열 | 0.1 | 0.2 | | 0.80 | m | 4 | |

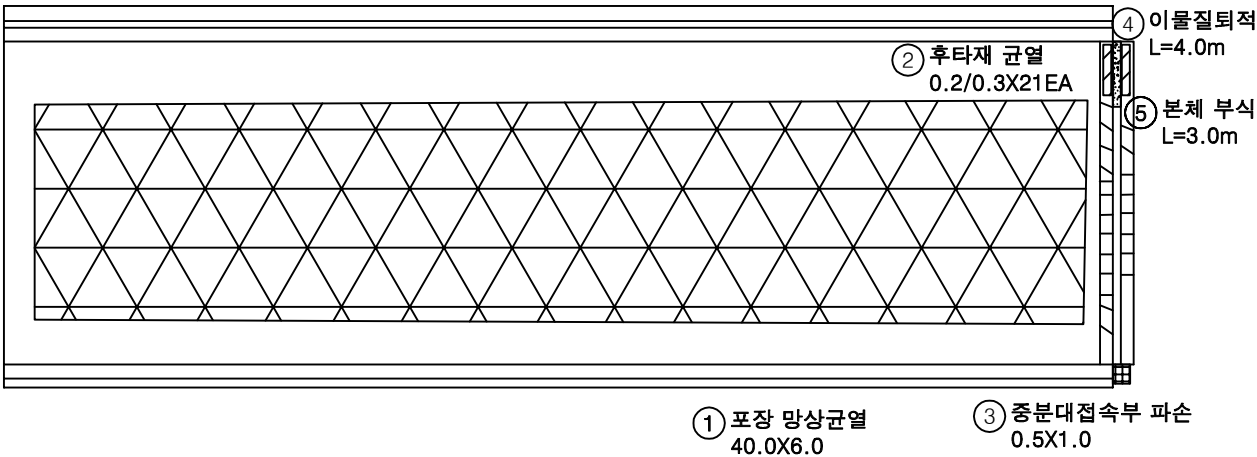
| 번호 | 구분 | 부재 | 손상내용 | 손상현황 | | | | | | 비 고 |
|---|---|---|---|---|---|---|---|---|---|---|
| 1 | 19하 | 교면포장 | 포장 망상균열 | | 40.0 | 6.0 | 240.00 | m <sup>2</sup> | 1 | |
| 2 | 19하 | 신축이음 | 후타재 균열 | 0.2 | 0.3 | | 6.30 | m | 21 | |
| 5 | 23하 | 신축이음 | 본체 부식 | | 3.0 | | 3.00 | m | 1 | |

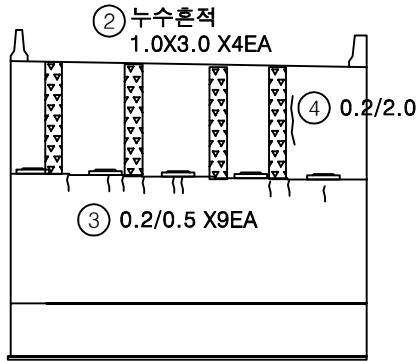
① 스톱퍼 간섭  
1EA 평면도

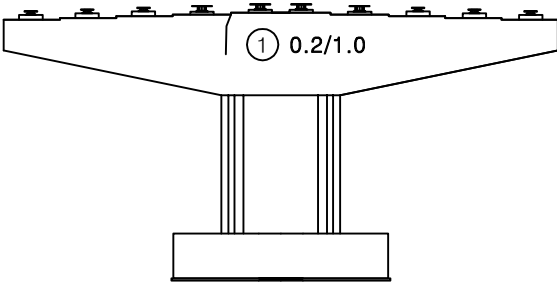
| 번호 | 구분 | 부재 | 손상내용 | 손상현황 | | | | | | 비고 |
|---|---|---|---|---|---|---|---|---|---|---|
| 1 | 19하 | 교각 | 균열(0.3mm미만) | 0.2 | 1.0 | | 1.00 | m | 1 | |
| 2 | 19하 | 교량받침 | plate 부식 | | | | 2.00 | EA | 2 | |
| 3 | 19하 | 교량받침 | 받침콘크리트 균열 | 0.1 | 0.2 | | 0.60 | m | 3 | |
