상주영천고속도로 2024~2025년 시설물 안전점검 용역  
(2024년 하반기 정기안전점검)

# 외 관 조 사 망 도

고현천교

2024.11

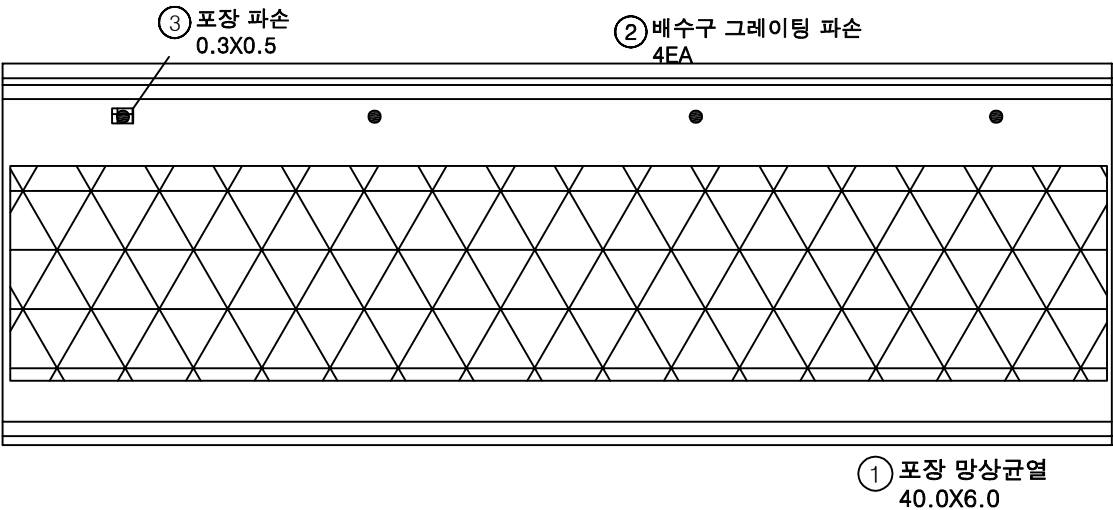
| 번호 | 구분 | 부재 | 손상내용 | 손상현황 | | | | | | 비 고 |
|---|---|---|---|---|---|---|---|---|---|---|
| 1 | 19하 | 교면포장 | 포장 망상균열 | | 40.0 | 6.0 | 240.00 | m <sup>2</sup> | 1 | |

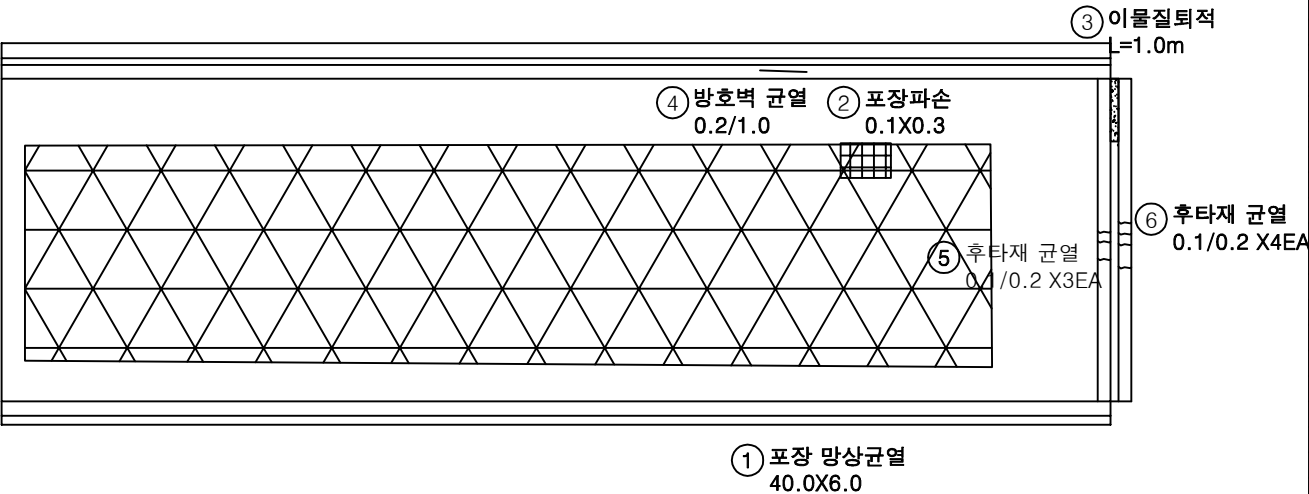
| 번호 | 구분 | 부재 | 손상내용 | 손상현황 | | | | | | 비 고 |
|---|---|---|---|---|---|---|---|---|---|---|
| 1 | 19하 | 교면포장 | 포장 망상균열 | | 40.0 | 6.0 | 240.00 | m <sup>2</sup> | 1 | |
| 4 | 19하 | 방호벽 | 방호벽 균열 | 0.2 | 1.0 | | 1.00 | m | 1 | |
| 5 | 21하 | 신축이음 | 후타재 균열 | 0.1 | 0.2 | | 0.60 | m | 3 | |
| 6 | 21하 | 신축이음 | 후타재 균열 | 0.1 | 0.2 | | 0.80 | m | 4 | |

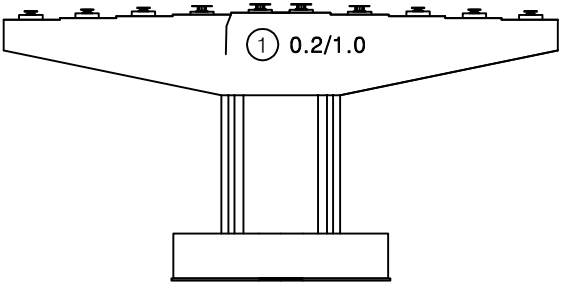
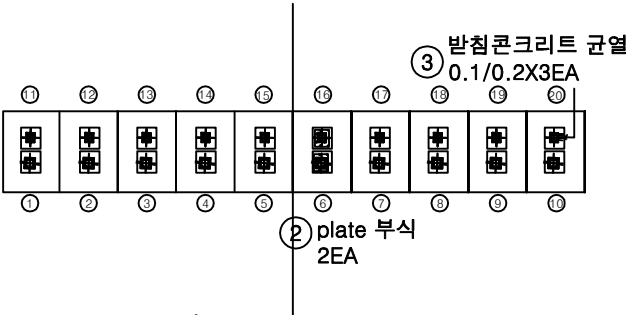
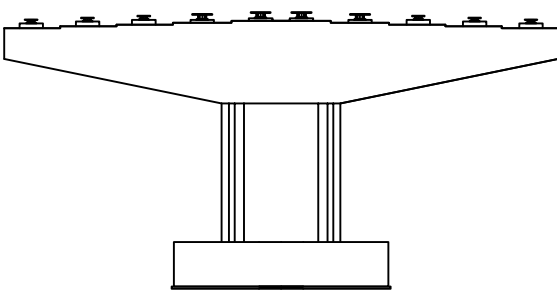
| 번호 | 구분 | 부재 | 손상내용 | 손상현황 | | | | | | 비고 |
|---|---|---|---|---|---|---|---|---|---|---|
| 1 | 19하 | 교각 | 균열(0.3mm미만) | 0.2 | 1.0 | | 1.00 | m | 1 | |
| 2 | 19하 | 교량받침 | plate 부식 | | | | 2.00 | EA | 2 | |
| 3 | 19하 | 교량받침 | 받침콘크리트 균열 | 0.1 | 0.2 | | 0.60 | m | 3 | |

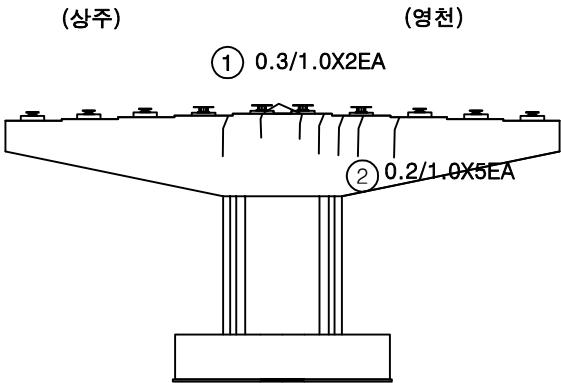
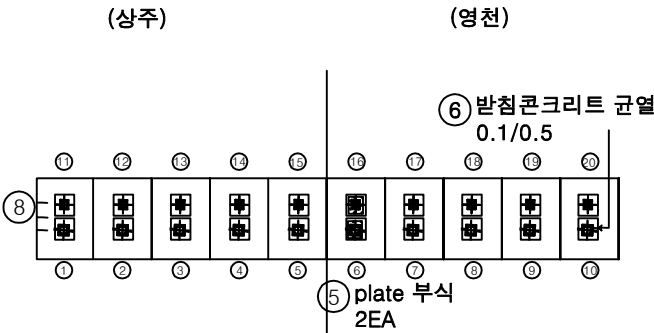
| 번호 | 구분 | 부재 | 손상내용 | 손상현황 | | | | | 비고 |
|---|---|---|---|---|---|---|---|---|---|
| 1 | 19하 | 교각 | 균열(0.3mm이상) | 0.3 | 1.0 | | 2.00 | m | 2 |
| 2 | 19하 | 교각 | 균열(0.3mm미만) | 0.2 | 1.0 | | 5.00 | m | 5 |
| 3 | 19하 | 교각 | 균열(0.3mm미만) | 0.2 | 13.0 | | 13.0 | m | 1 |
| 4 | 19하 | 교각 | 균열(0.3mm이상) | 0.3 | 0.5 | | 3.50 | m | 7 |
| 5 | 19하 | 교량받침 | plate 부식 | | | | 2.00 | EA | 2 |
| 6 | 19하 | 교량받침 | 받침콘크리트 균열 | 0.1 | 0.5 | | 0.50 | m | 1 |
| 7 | 21하 | 교각 | 균열(0.3mm미만) | 0.2 | 5.0 | | 5.00 | m | 1 |
| 8 | 23하 | 교각 | 균열(0.3mm이상) | 0.3 | 1.0 | | 3.00 | m | 3 |

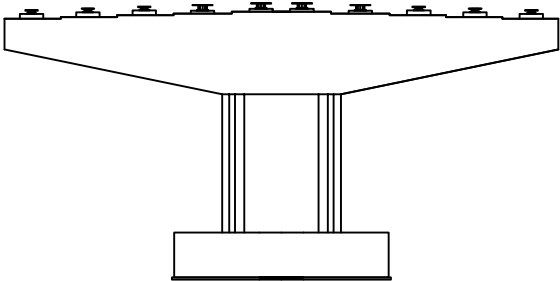
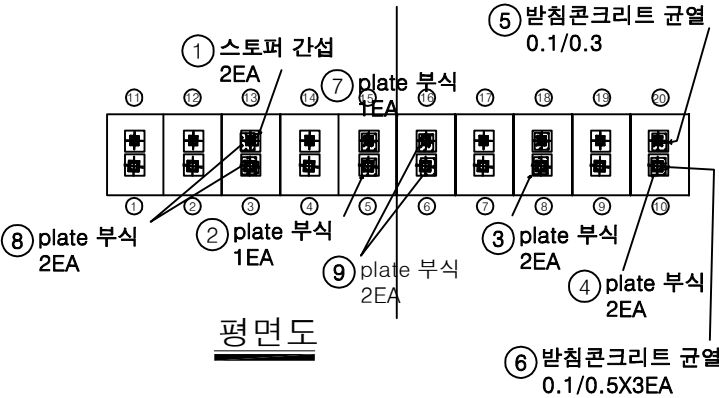
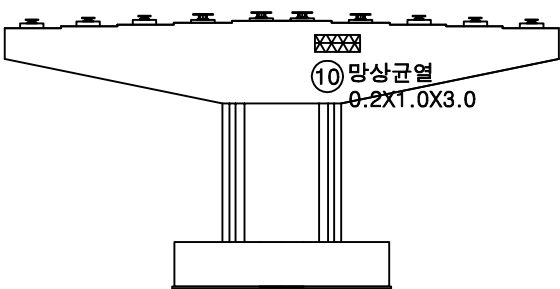
| 번호 | 구분 | 부재 | 손상내용 | 손상현황 | | | | | 비고 |
|---|---|---|---|---|---|---|---|---|---|
| 2 | 19하 | 교량받침 | plate 부식 | | | | 1.00 | EA | 1 |
| 3 | 19하 | 교량받침 | plate 부식 | | | | 2.00 | EA | 2 |
| 4 | 19하 | 교량받침 | plate 부식 | | | | 2.00 | EA | 2 |
| 5 | 19하 | 교량받침 | 받침콘크리트 균열 | 0.1 | 0.3 | | 0.30 | m | 1 |
| 6 | 19하 | 교량받침 | 받침콘크리트 균열 | 0.1 | 0.5 | | 1.50 | m | 3 |
| 7 | 21하 | 교량받침 | plate 부식 | | | | 1.00 | EA | 1 |
| 8 | 21하 | 교량받침 | plate 부식 | | | | 2.00 | EA | 2 |
| 9 | 21하 | 교량받침 | plate 부식 | | | | 2.00 | EA | 2 |
| 10 | 23하 | 교각 | 항상균열 | 0.2 | 1.0 | 3.0 | 3.00 | m | 1 |
