상주영천고속도로 2024~2025년 시설물 안전점검 용역  
(2024년 하반기 정기안전점검)

# 외 관 조 사 망 도

고현천교

2024.11

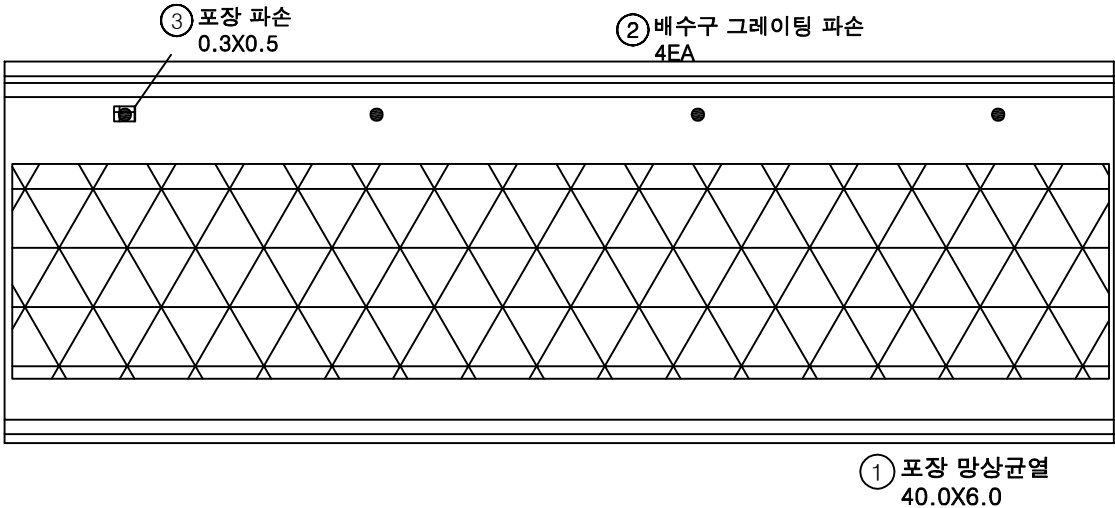
P3

| 번호 | 구분 | 부재 | 손상내용 | 손상현황 | | | | | | 비 고 |
|---|---|---|---|---|---|---|---|---|---|---|
| 1 | 19하 | 교면포장 | 포장 망상균열 | | 40.0 | 6.0 | 240.00 | m <sup>2</sup> | 1 | |

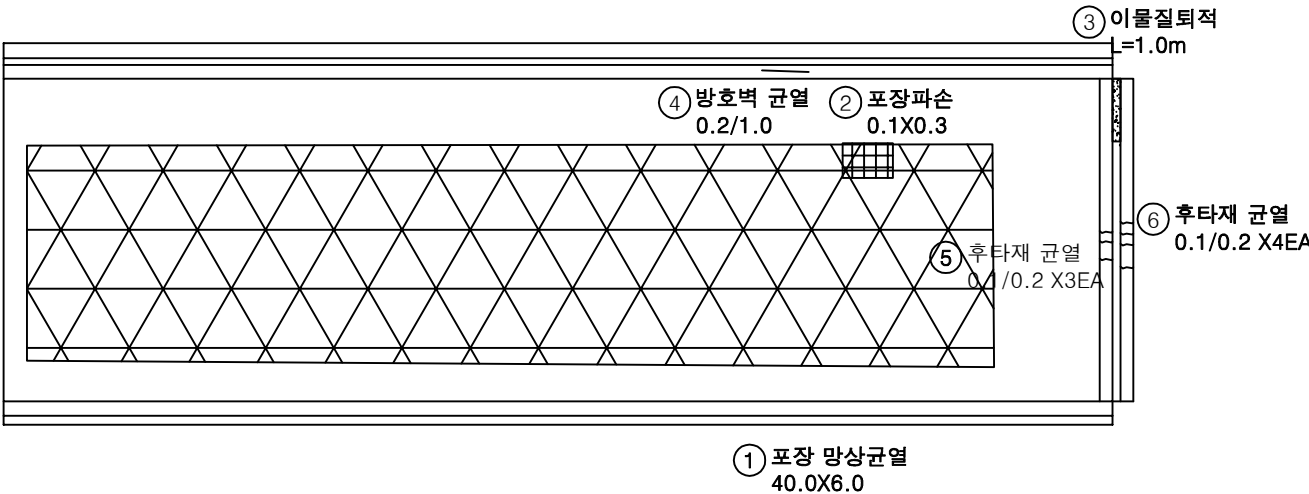
| 번호 | 구분 | 부재 | 손상내용 | 손상현황 | | | | | | 비 고 |
|---|---|---|---|---|---|---|---|---|---|---|
| 1 | 19하 | 교면포장 | 포장 망상균열 | | 40.0 | 6.0 | 240.00 | m <sup>2</sup> | 1 | |
| 4 | 19하 | 방호벽 | 방호벽 균열 | 0.2 | 1.0 | | 1.00 | m | 1 | |
| 5 | 21하 | 신축이음 | 후타재 균열 | 0.1 | 0.2 | | 0.60 | m | 3 | |
| 6 | 21하 | 신축이음 | 후타재 균열 | 0.1 | 0.2 | | 0.80 | m | 4 | |

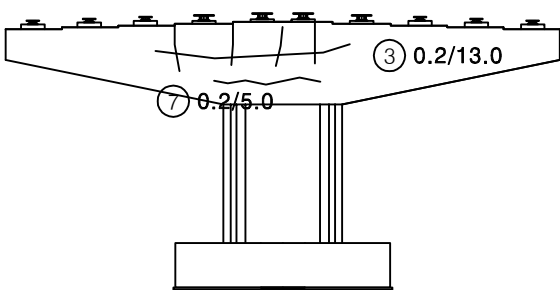
정면

| 번호 | 구분 | 부재 | 손상내용 | 손상현황 | | | | | 비고 |
|---|---|---|---|---|---|---|---|---|---|
| 1 | 19하 | 교각 | 균열(0.3mm이상) | 0.3 | 1.0 | | 2.00 | m | 2 |
| 2 | 19하 | 교각 | 균열(0.3mm미만) | 0.2 | 1.0 | | 5.00 | m | 5 |
| 3 | 19하 | 교각 | 균열(0.3mm미만) | 0.2 | 13.0 | | 13.0 | m | 1 |
| 4 | 19하 | 교각 | 균열(0.3mm이상) | 0.3 | 0.5 | | 3.50 | m | 7 |
| 5 | 19하 | 교량받침 | plate 부식 | | | | 2.00 | EA | 2 |
| 6 | 19하 | 교량받침 | 받침콘크리트 균열 | 0.1 | 0.5 | | 0.50 | m | 1 |
| 7 | 21하 | 교각 | 균열(0.3mm미만) | 0.2 | 5.0 | | 5.00 | m | 1 |
| 8 | 23하 | 교각 | 균열(0.3mm이상) | 0.3 | 1.0 | | 3.00 | m | 3 |
