상주영천고속도로 2024~2025년 시설물 안전점검 용역  
(2024년 하반기 정기안전점검)

# 외 관 조 사 망 도

고현천교

2024.11

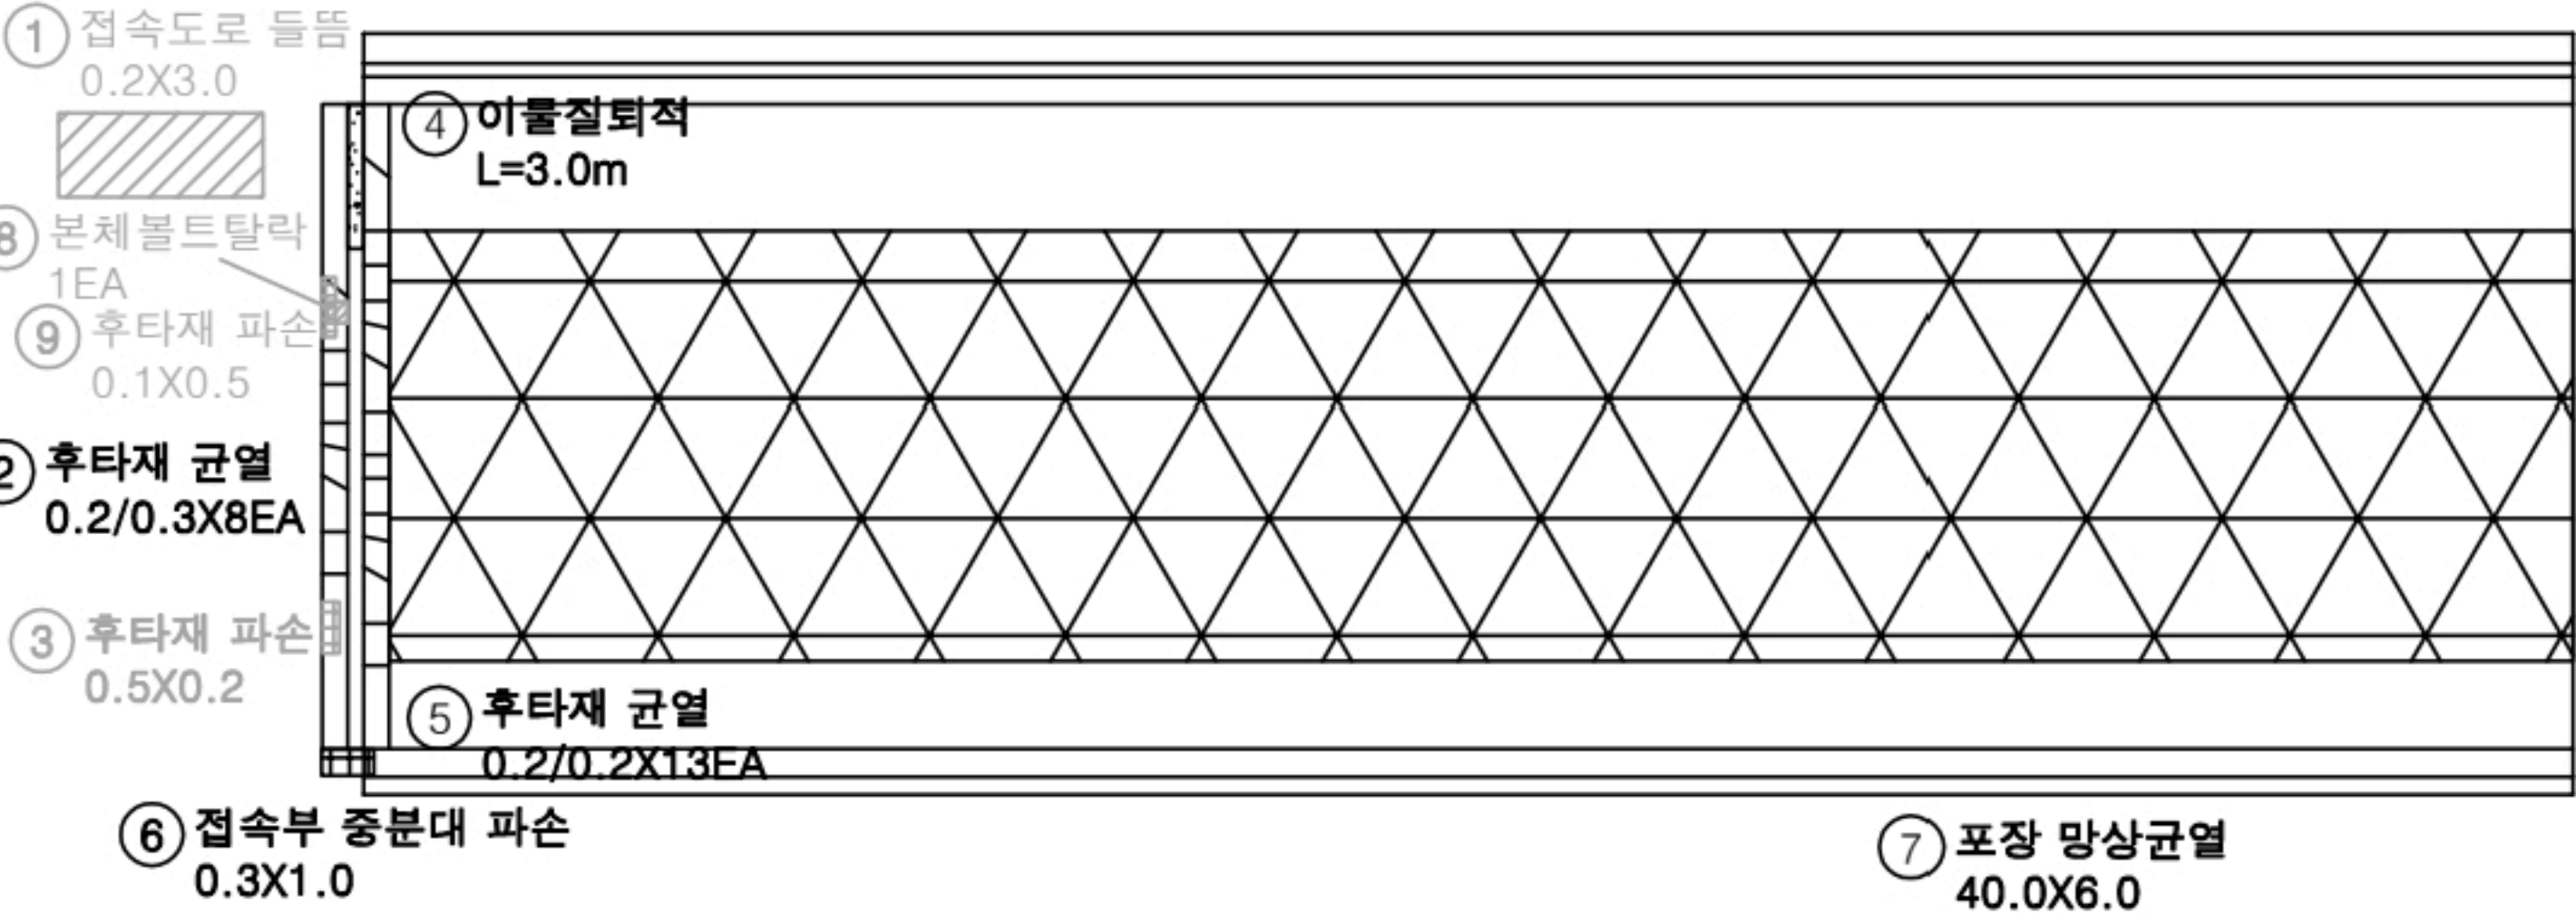
| 번호 | 구분 | 부재 | 손상내용 | 손상현황 | | | | | 비고 |
|---|---|---|---|---|---|---|---|---|---|
| 1 | 19하 | 교면포장 | 접속도로 들뜸 | | 0.2 | 3.0 | 0.60 | m <sup>2</sup> | 1 21'상 보수 |
| 2 | 19하 | 신축이음 | 후타재 균열 | 0.2 | 0.3 | | 2.40 | m | 8 |
| 3 | 19하 | 신축이음 | 후타재 파손 | | 0.5 | 0.2 | 0.10 | m <sup>2</sup> | 1 21'상 보수 |
| 4 | 19하 | 신축이음 | 이물침적 | | 3.0 | | 3.00 | m | 1 |
| 5 | 19하 | 신축이음 | 후타재 균열 | 0.2 | 0.2 | | 2.60 | m | 13 |
| 6 | 19하 | 중분대 | 접속부 중분대 파손 | | 0.3 | 1.0 | 0.30 | m <sup>2</sup> | 1 |
| 7 | 19하 | 교면포장 | 포장 망상균열 | | 40.0 | 6.0 | 240.00 | m <sup>2</sup> | 1 |
| 8 | 21하 | 신축이음 | 본체 볼트탈락 | | | | 1.00 | EA | 1 23'하 보수 |
| 9 | 21하 | 신축이음 | 후타재 파손 | | 0.1 | 0.5 | 0.05 | m <sup>2</sup> | 1 23'하 보수 |

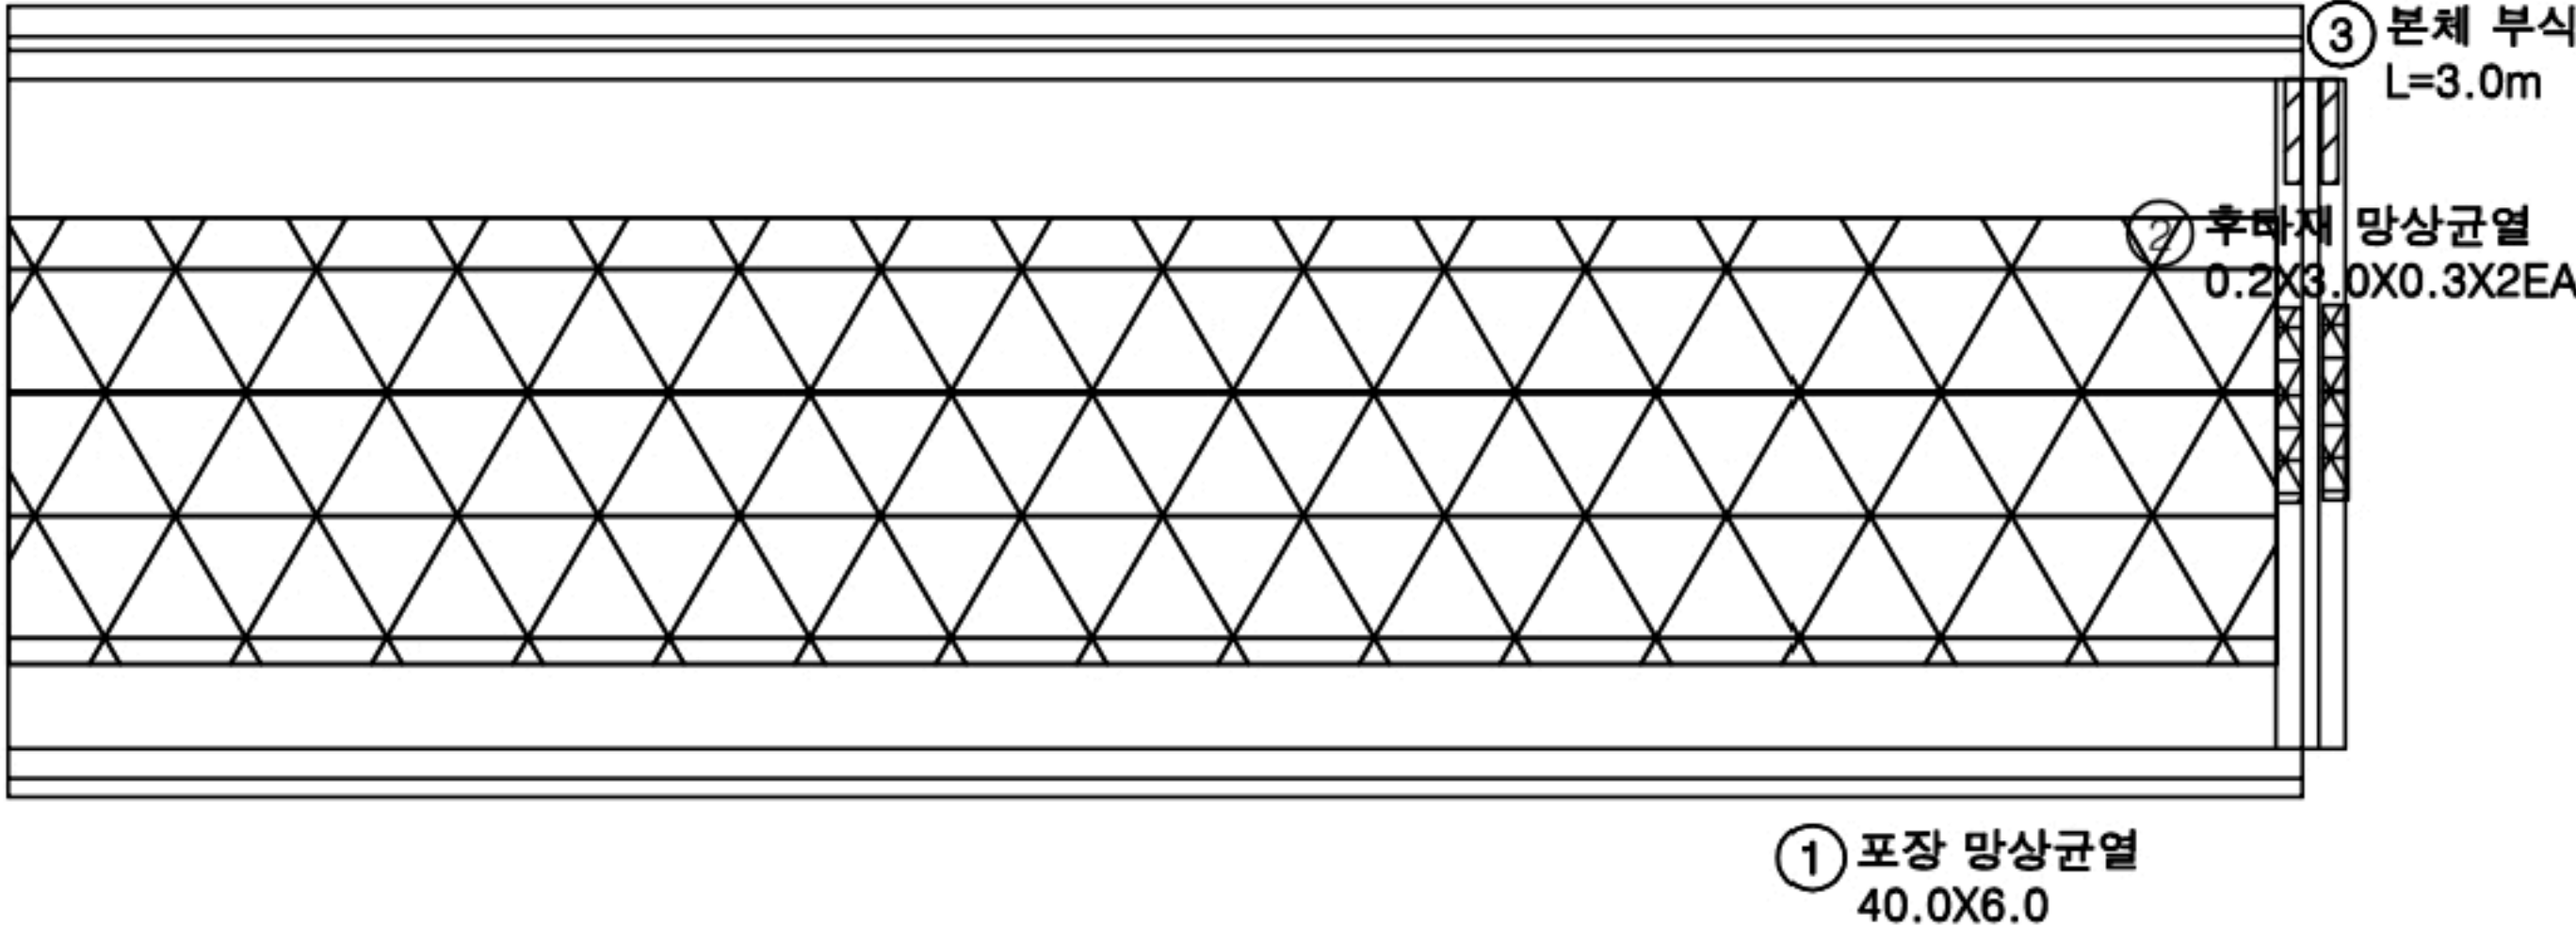
| 번호 | 구분 | 부재 | 손상내용 | 손상현황 | | | | | | 비고 |
|---|---|---|---|---|---|---|---|---|---|---|
| 1 | 19하 | 교면포장 | 포장 망상균열 | | 40.0 | 6.0 | 240.00 | m <sup>2</sup> | 1 | |
| 2 | 19하 | 신축이음 | 후타재 망상균열 | 0.2 | 3.0 | 0.3 | 1.80 | m <sup>3</sup> | 2 | |
| 3 | 23하 | 신축이음 | 본체 부식 | | 3.0 | | 3.00 | m | 1 | |

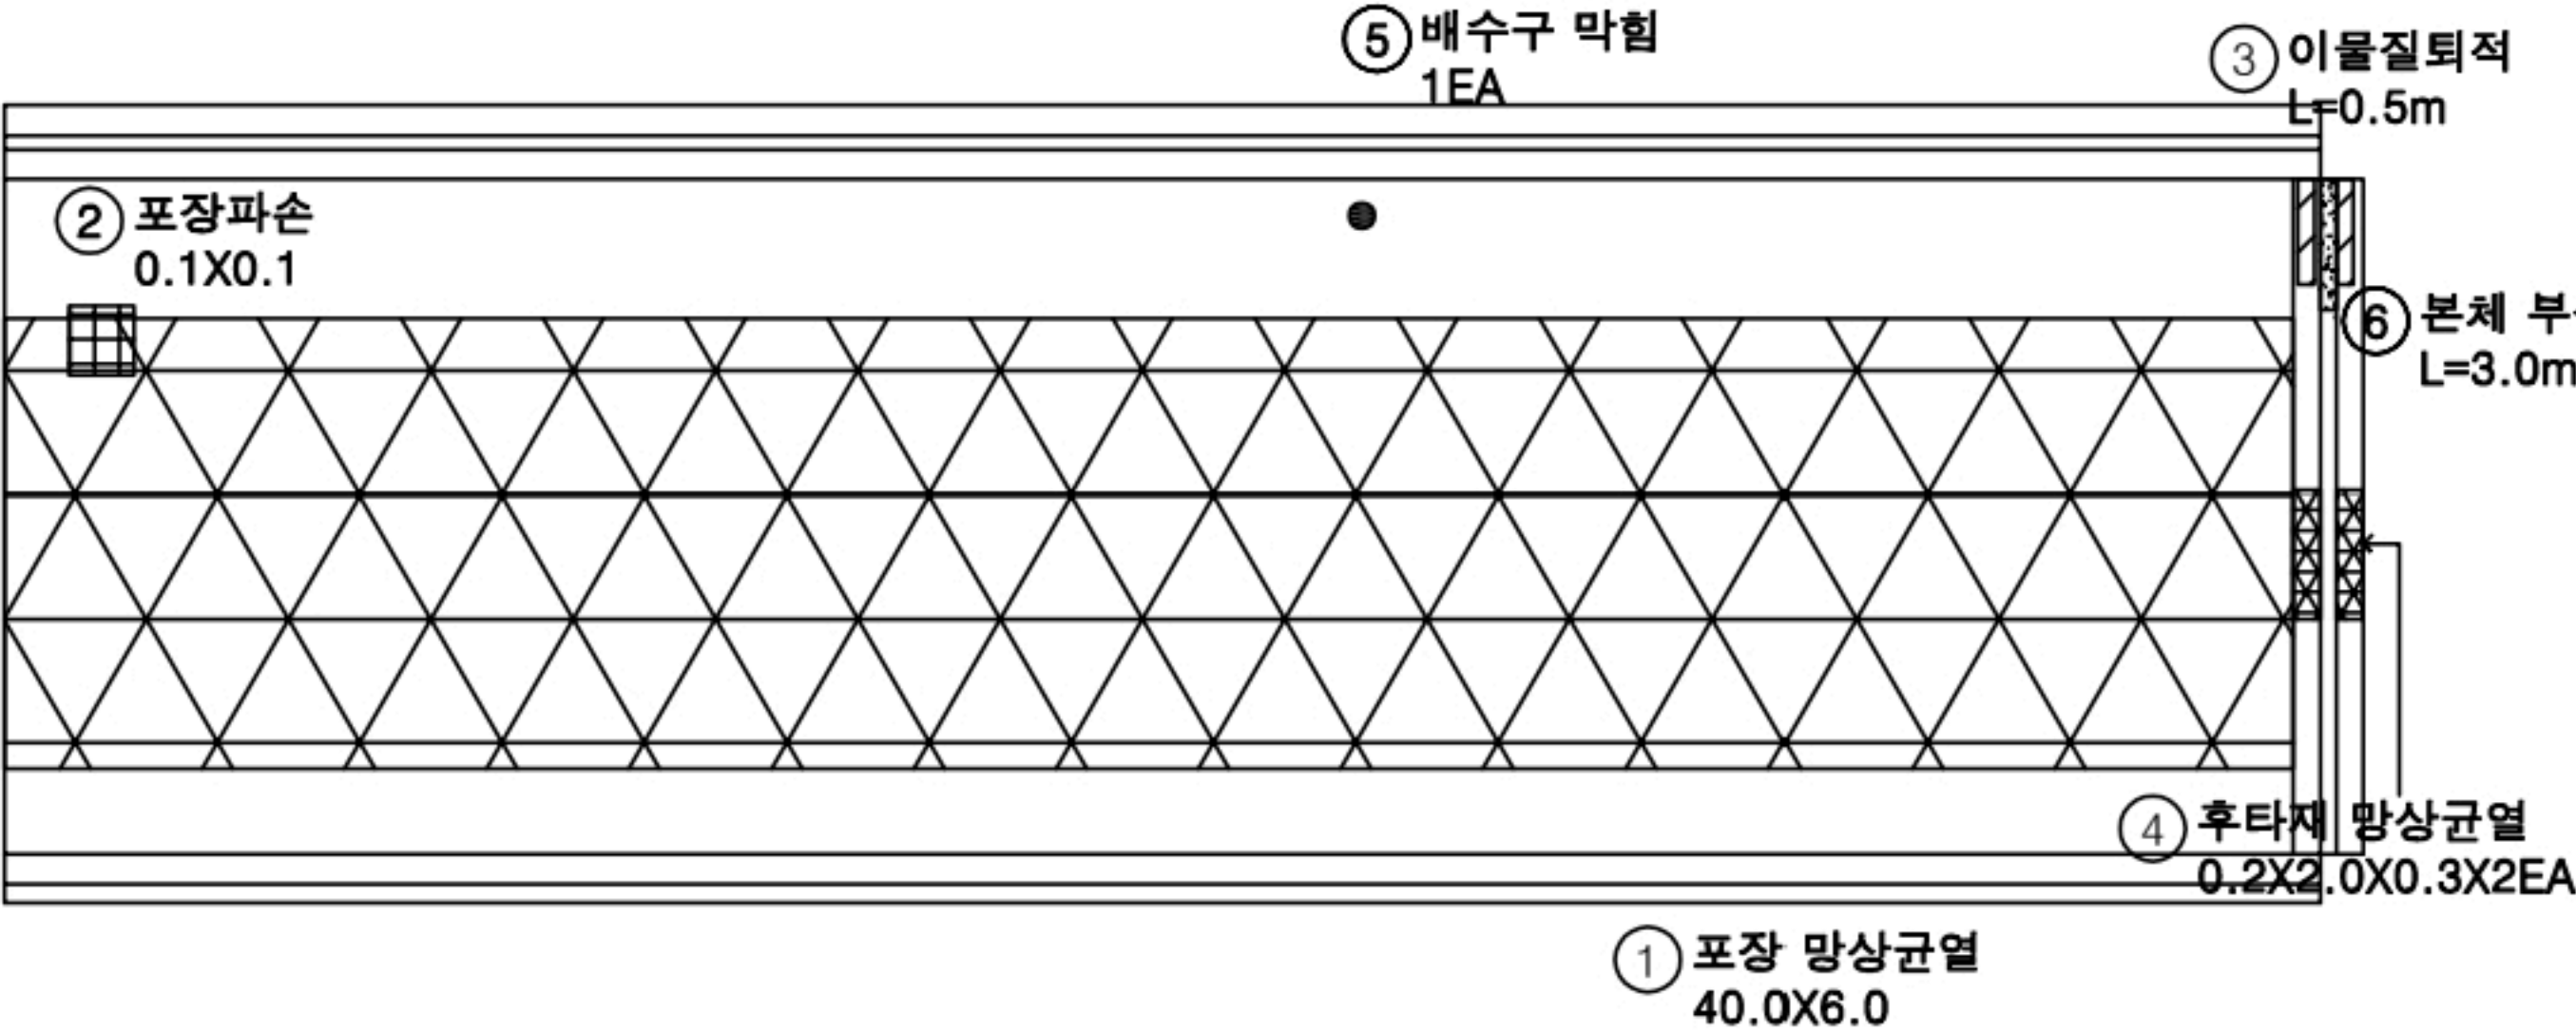
| 번호 | 구분 | 부재 | 손상내용 | 손상현황 | | | | | | 비고 |
|---|---|---|---|---|---|---|---|---|---|---|
| 1 | 19하 | 교면포장 | 포장 망상균열 | | 40.0 | 6.0 | 240.00 | m <sup>2</sup> | 1 | |
| 4 | 19하 | 신축이음 | 후타재 망상균열 | 0.2 | 2.0 | 0.3 | 1.20 | m <sup>2</sup> | 2 | |
| 6 | 23하 | 신축이음 | 본체 부식 | | 3.0 | | 3.00 | m | 1 | |

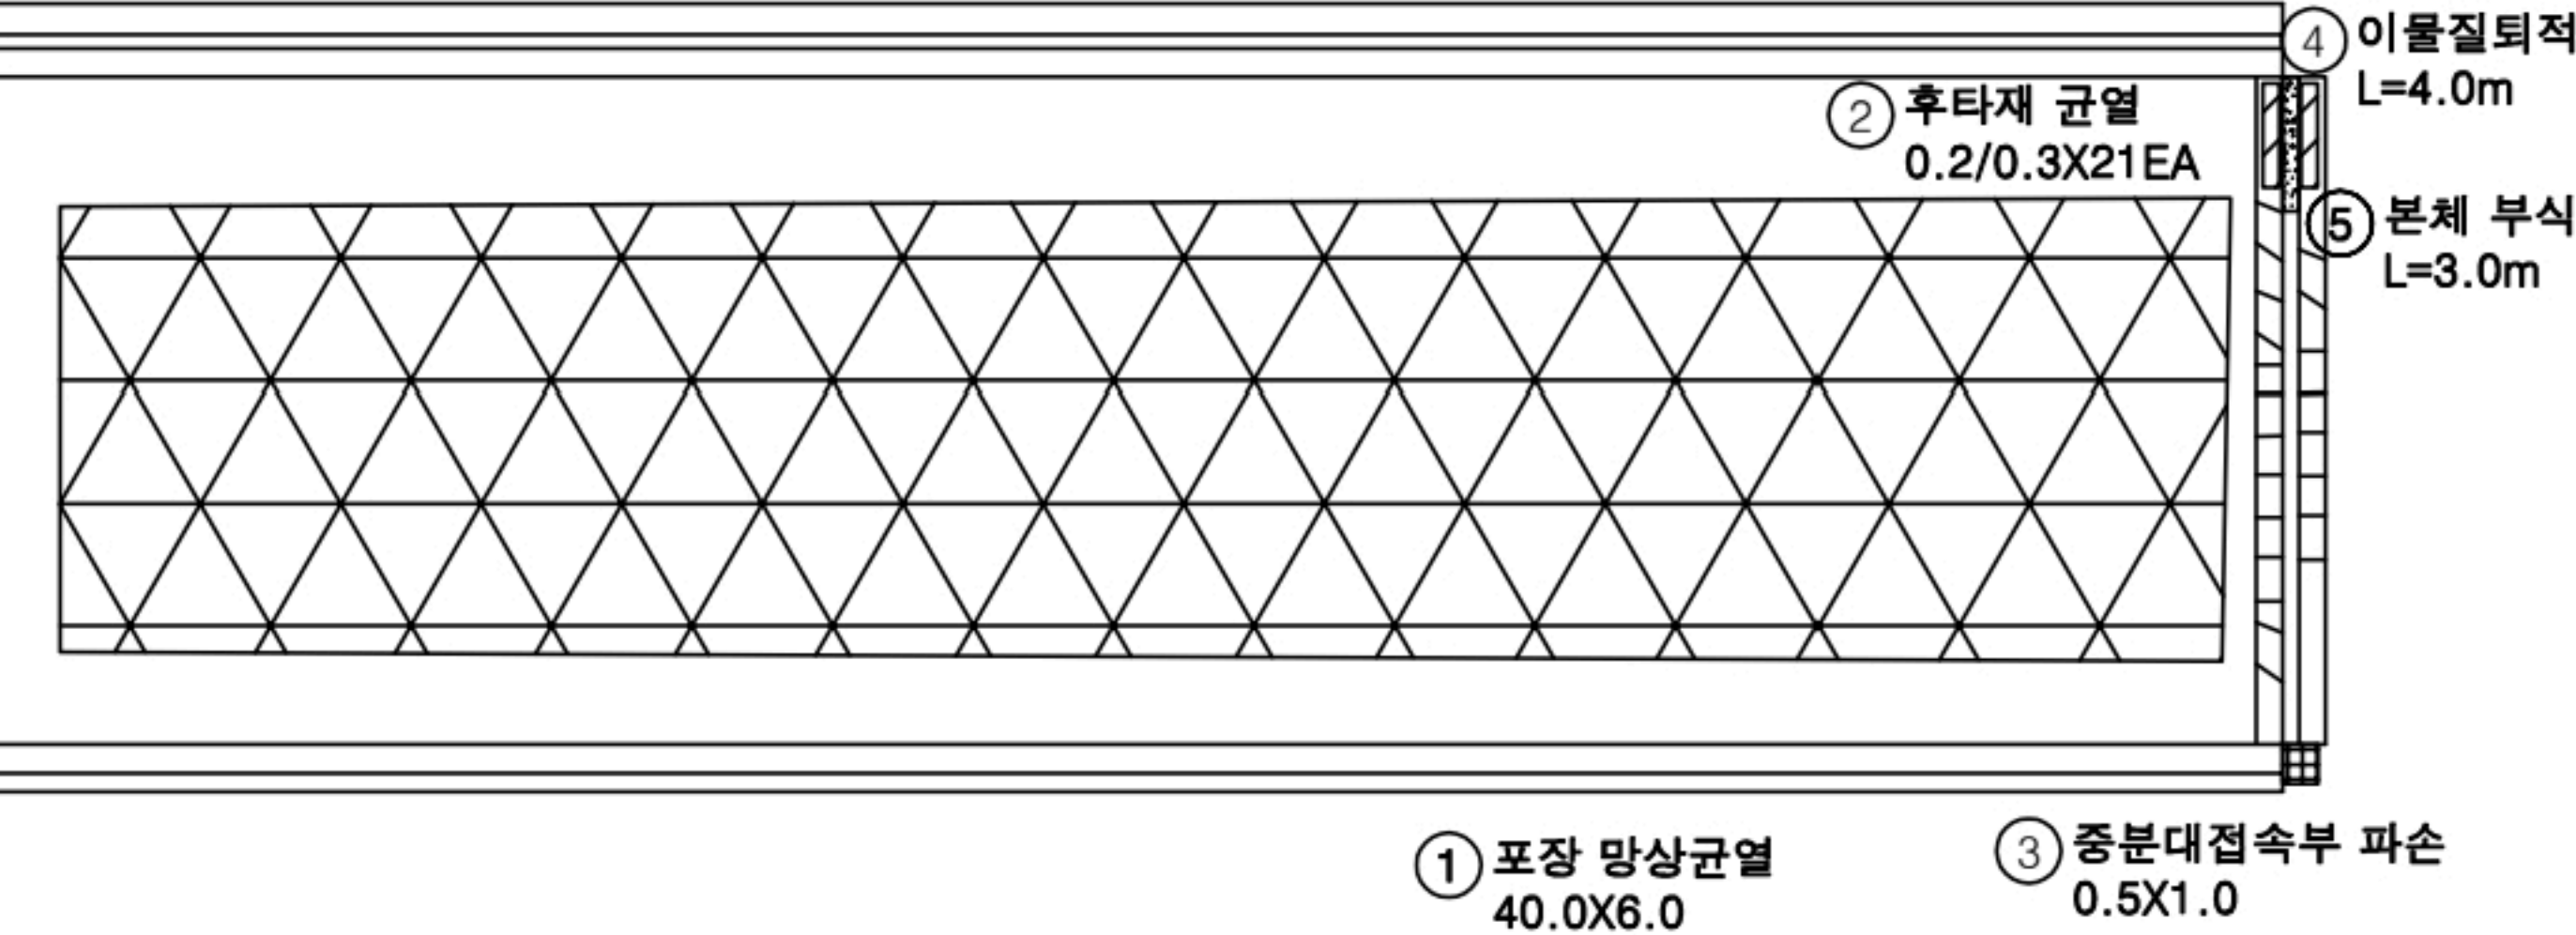
| 번호 | 구분 | 부재 | 손상내용 | 손상현황 | | | | | | 비고 |
|---|---|---|---|---|---|---|---|---|---|---|
| 1 | 19하 | 교면포장 | 포장 망상균열 | | 40.0 | 6.0 | 240.00 | m <sup>2</sup> | 1 | |
| 2 | 19하 | 신축이음 | 후타재 균열 | 0.2 | 0.3 | | 6.30 | m | 21 | |
| 5 | 23하 | 신축이음 | 본체 부식 | | 3.0 | | 3.00 | m | 1 | |

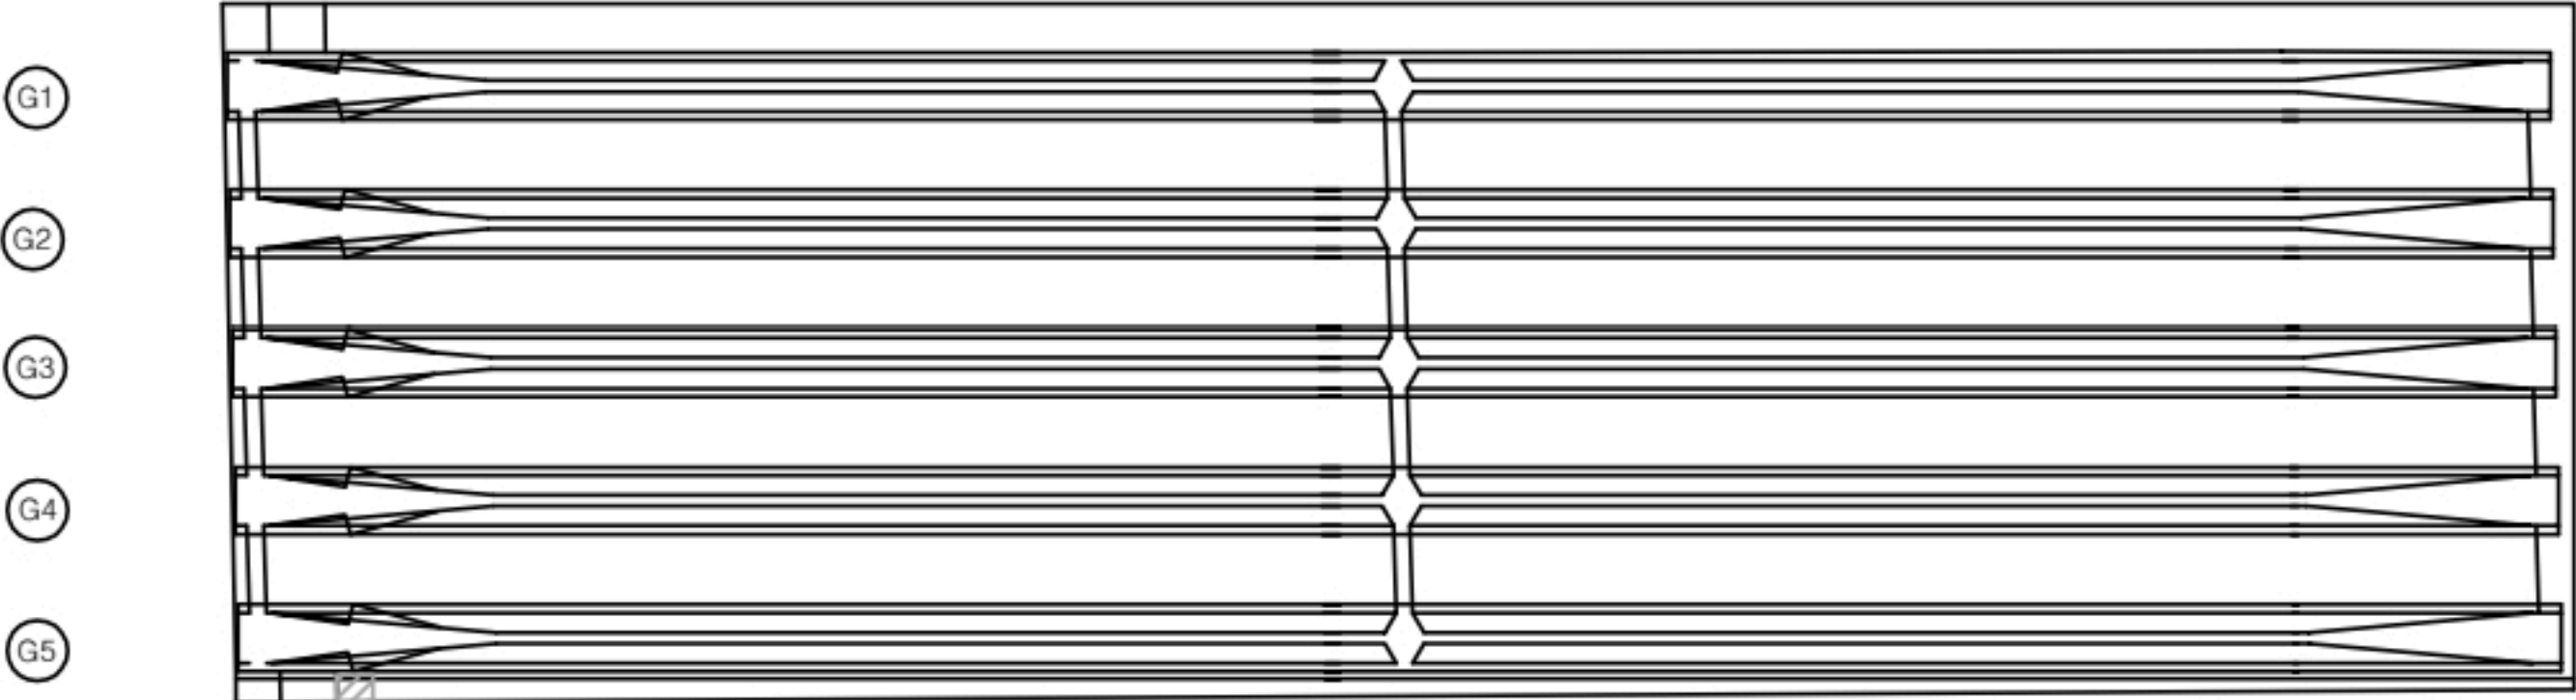
① 배수관 연결부 탈락  
1EA

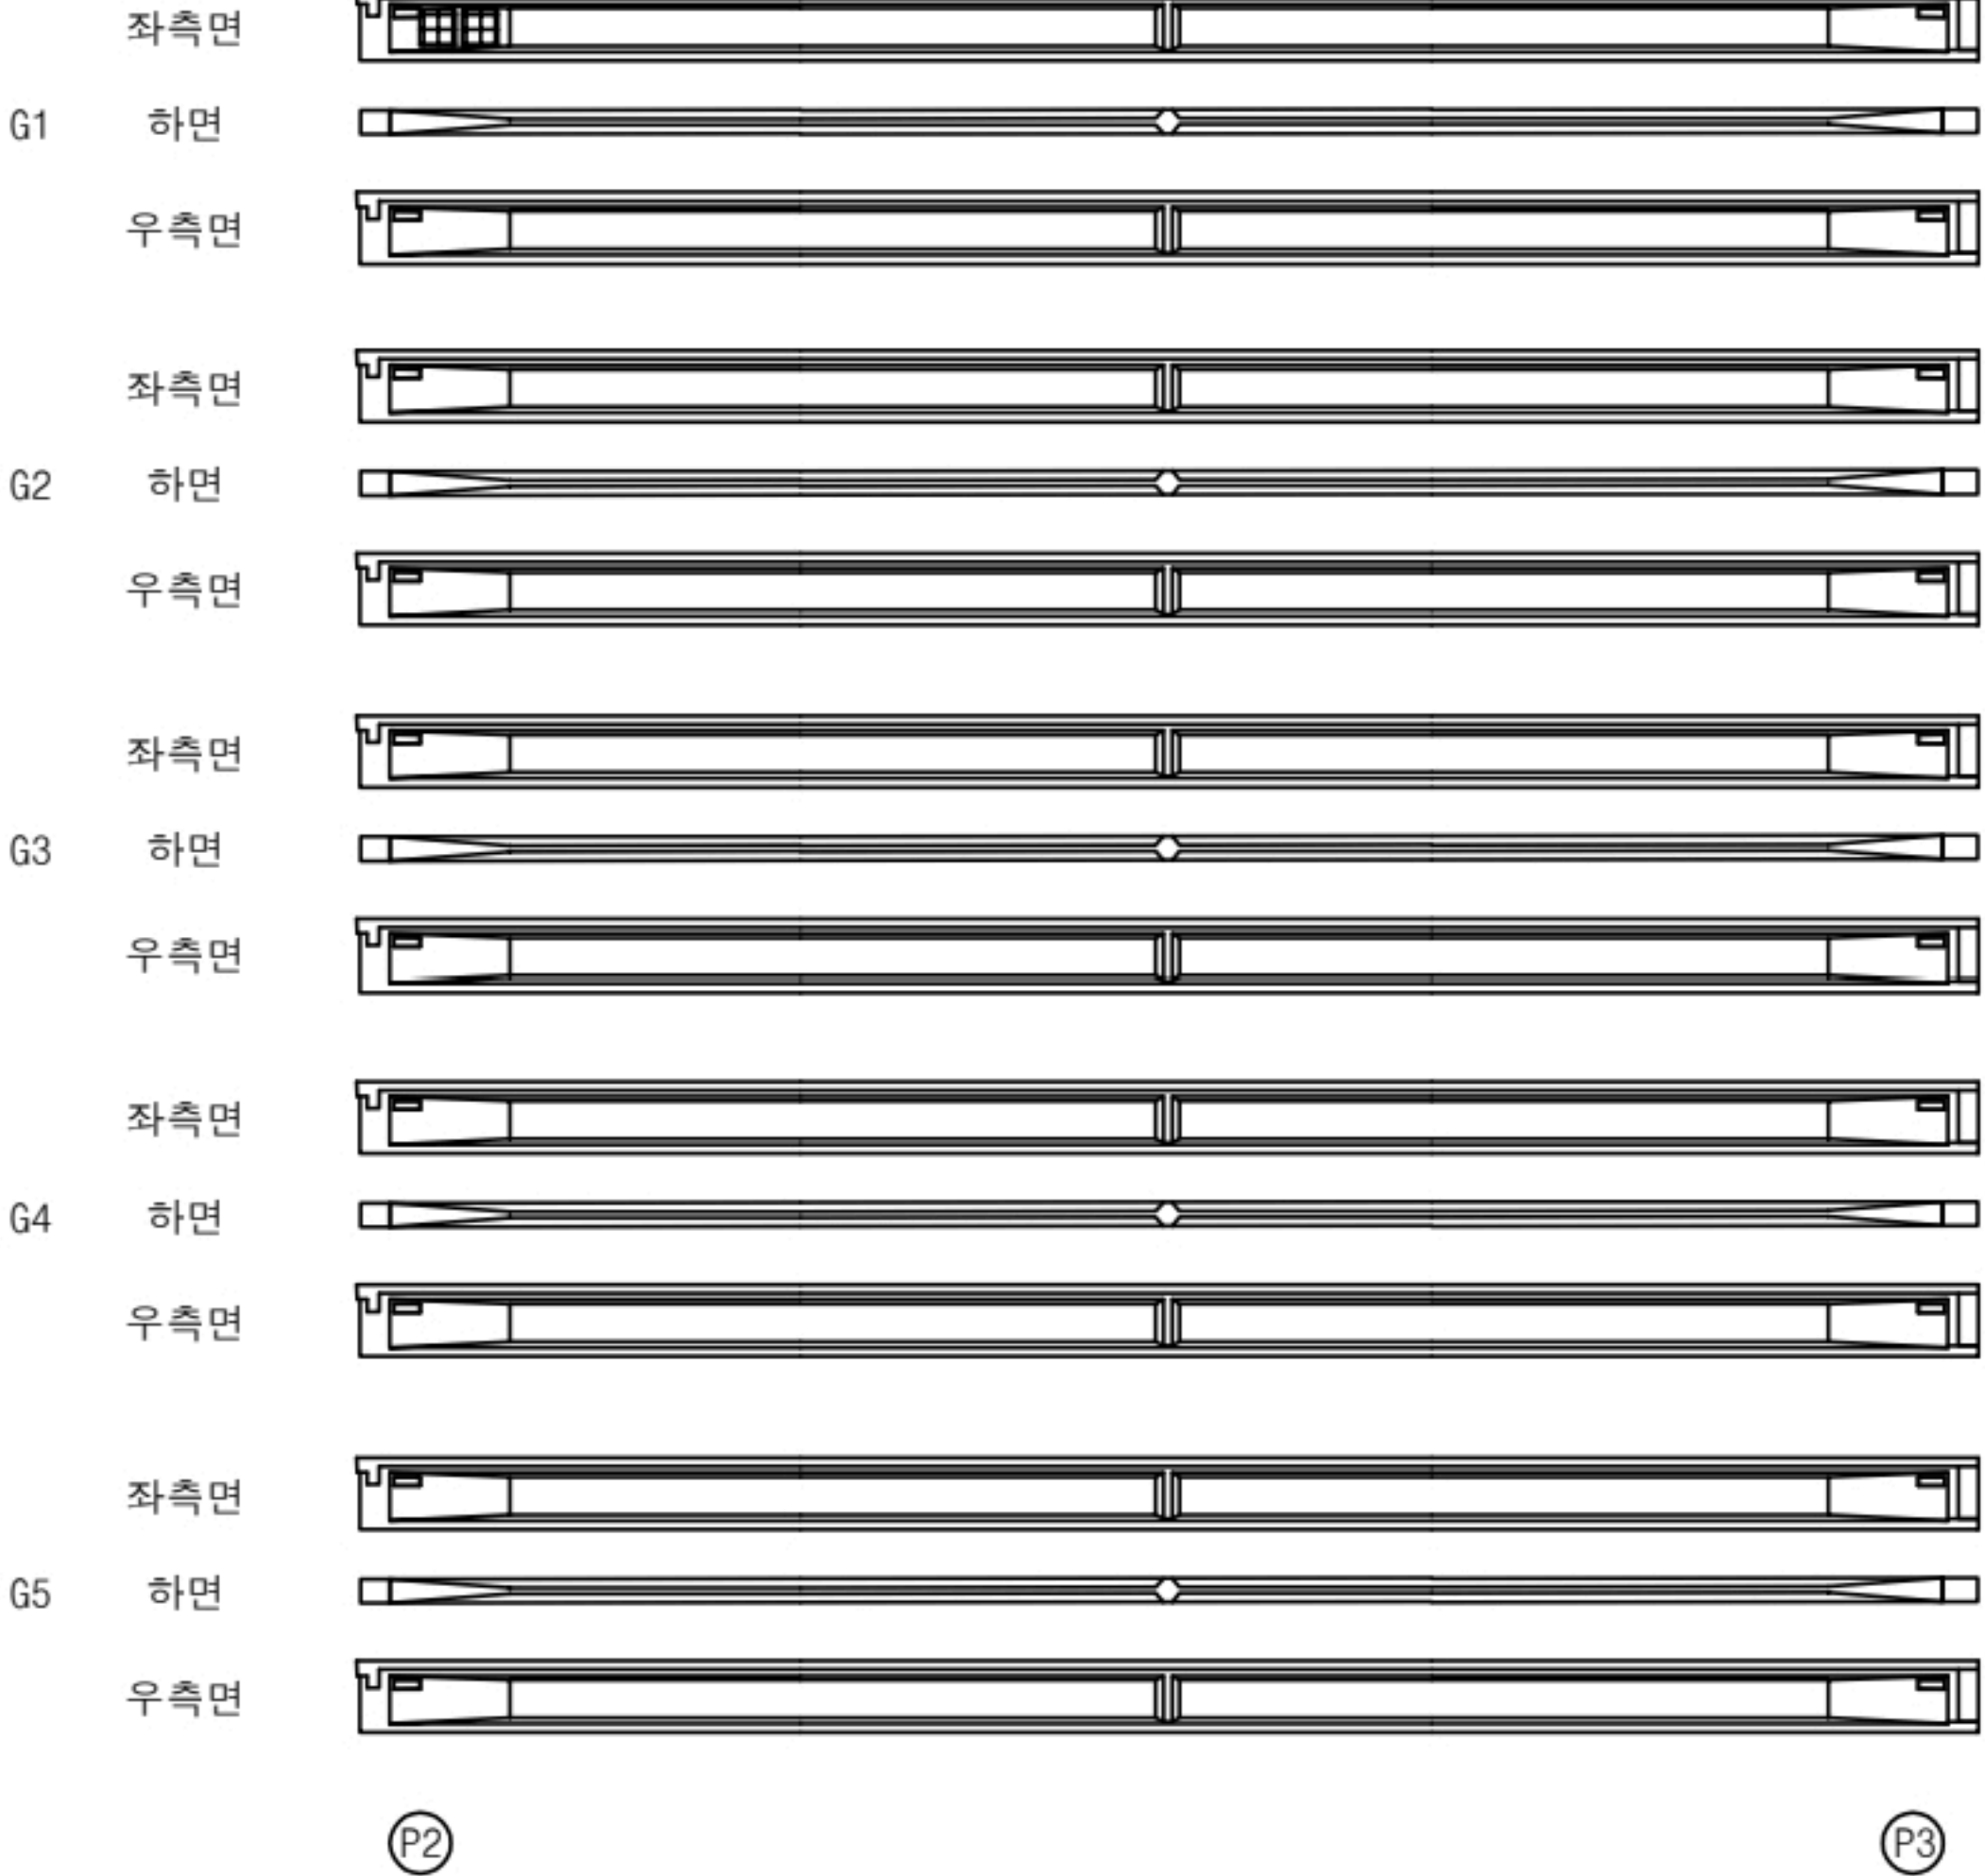
① 박리 0.1X0.1    ② 박리 0.1X0.1

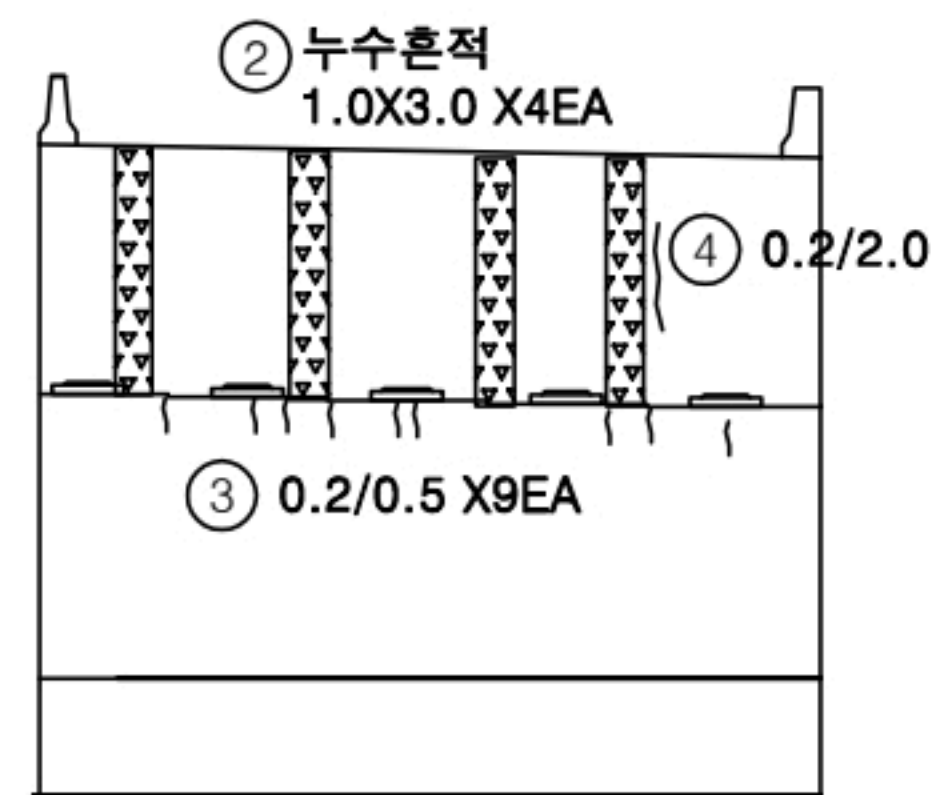
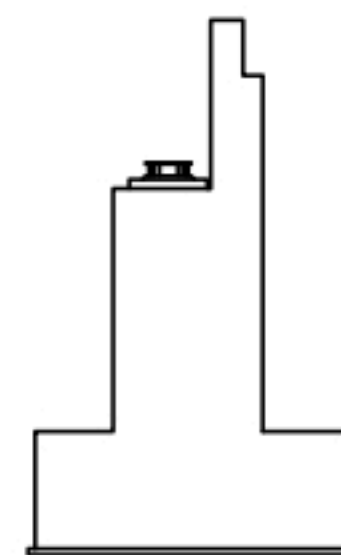
① 스톱퍼 간섭  
1EA  
평면도

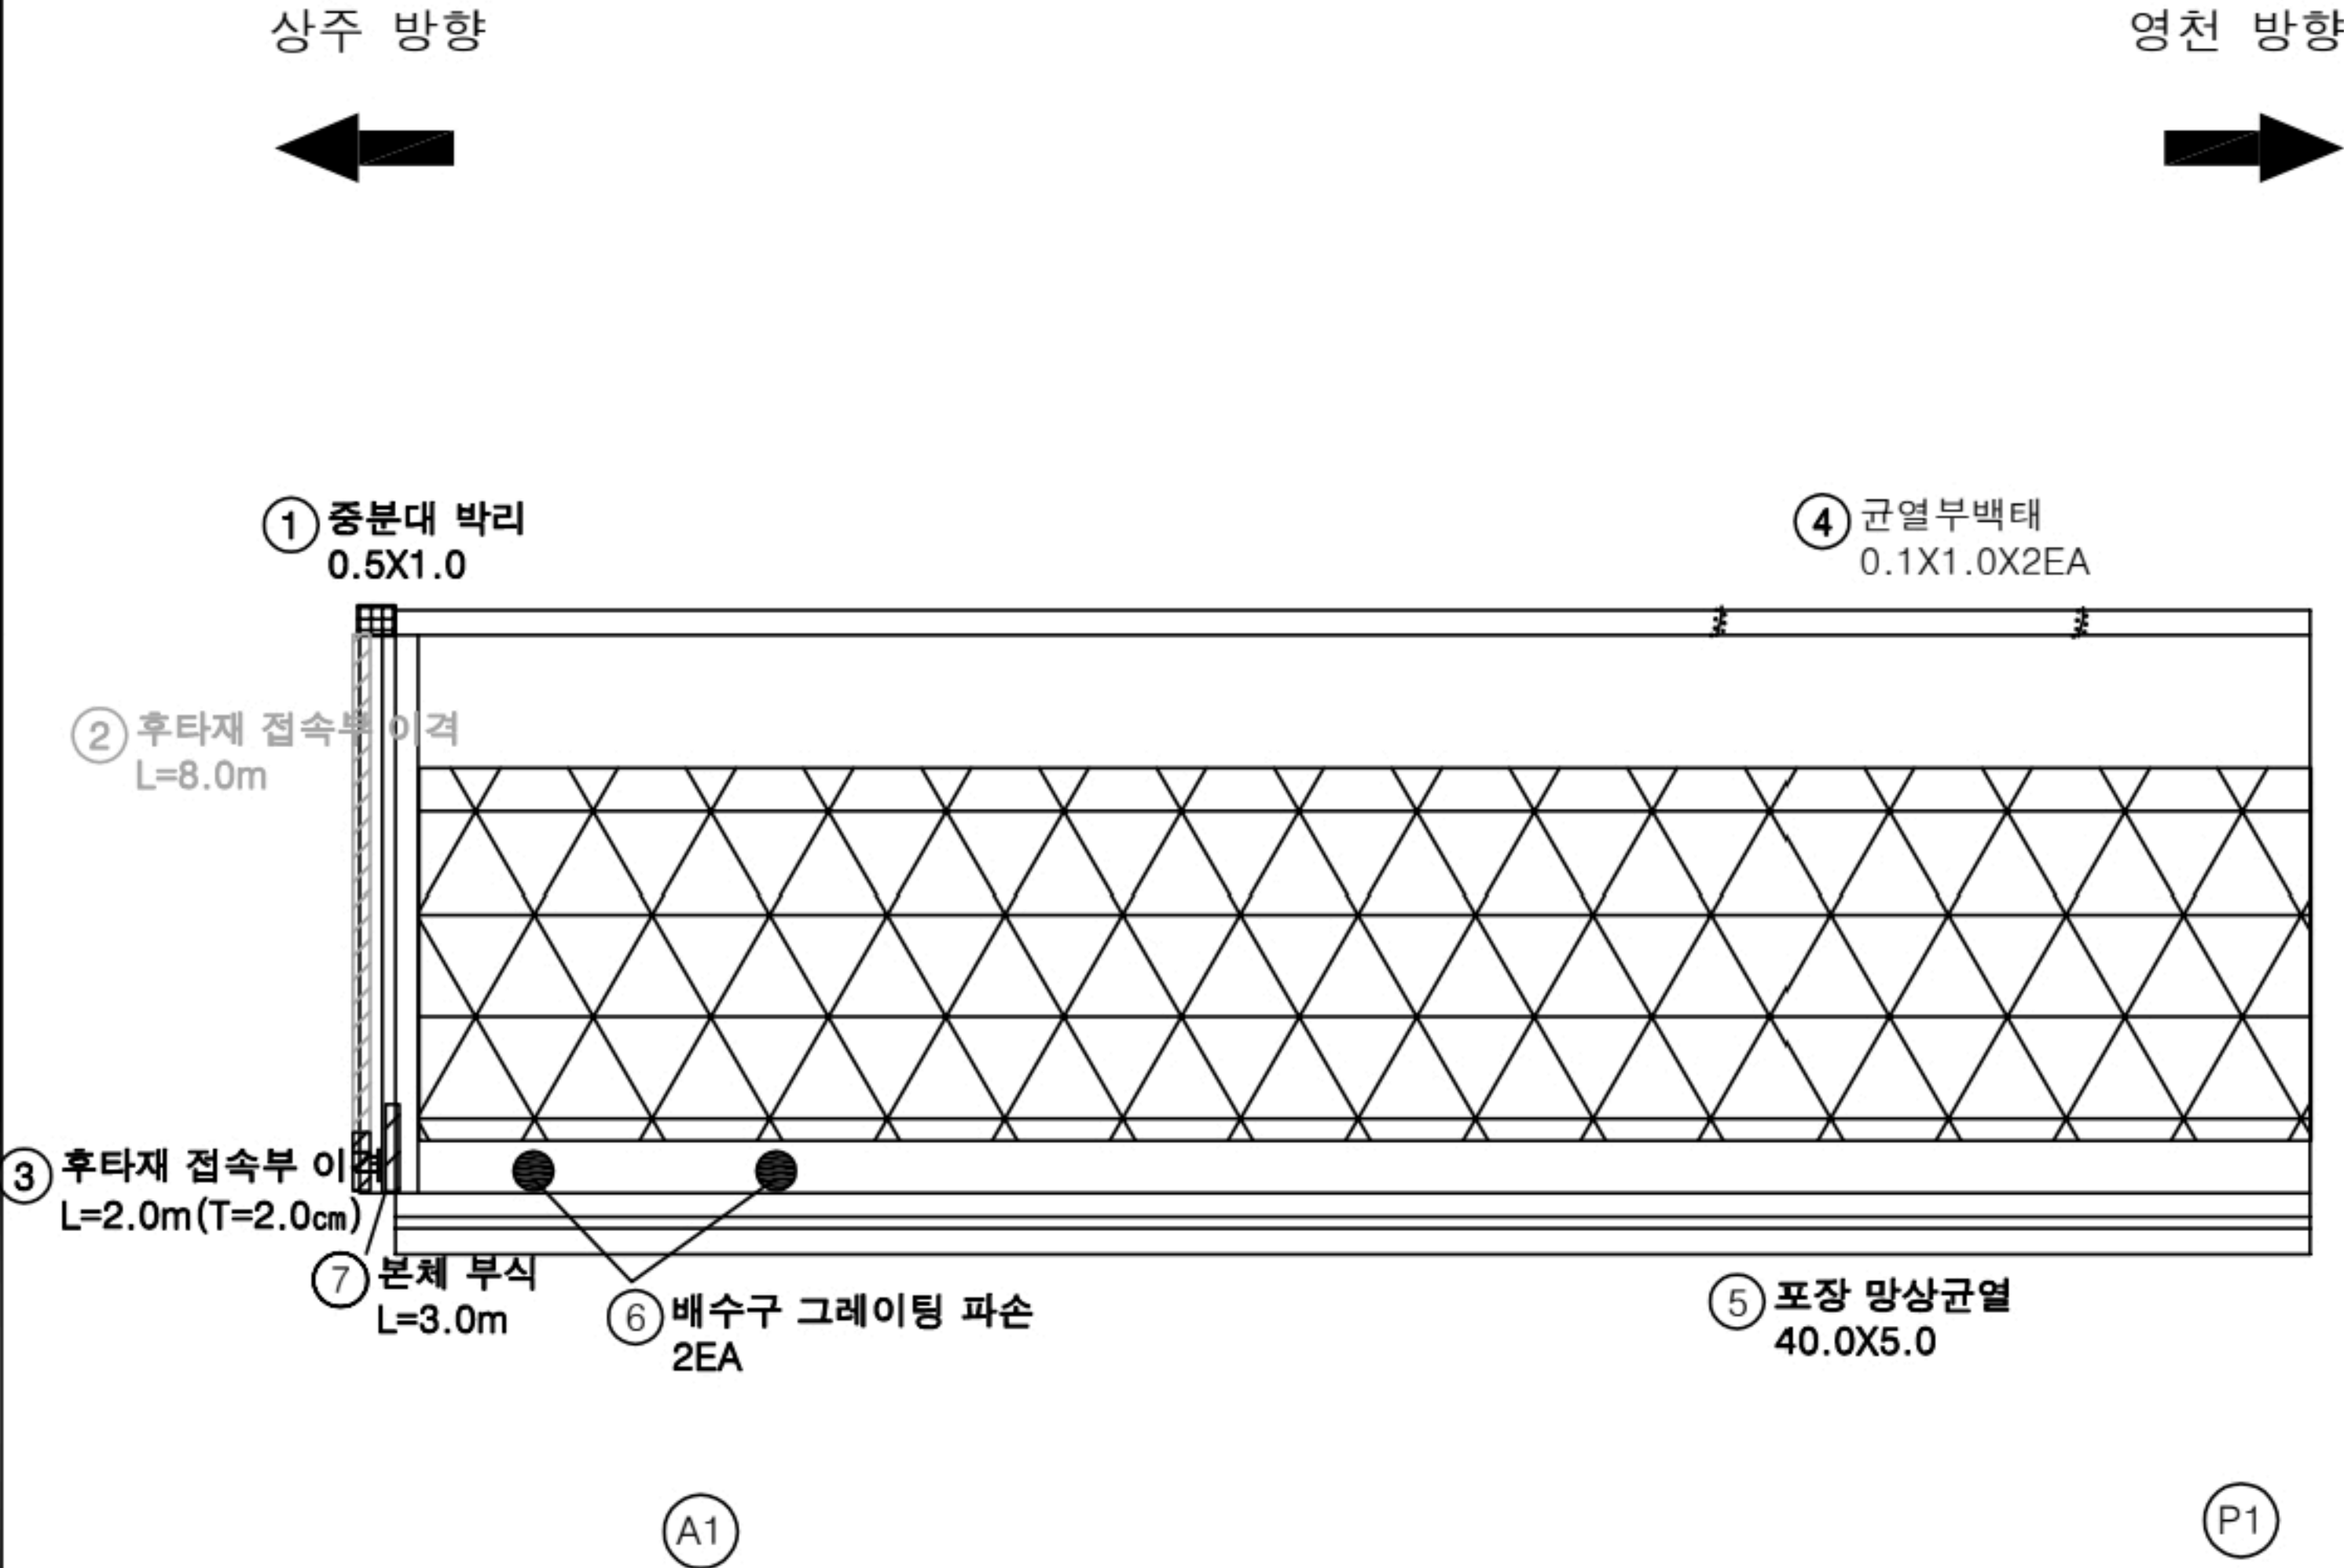
| 번호 | 구분 | 부재 | 손상내용 | 손상현황 | | | | | | 비고 |
|---|---|---|---|---|---|---|---|---|---|---|
| 4 | 19하 | 중분대 | 균열부백태 | | 0.1 | 1.0 | 0.20 | m <sup>2</sup> | 2 | |
| 5 | 21하 | 교면포장 | 포장 망상균열 | | 40.0 | 5.0 | 200.00 | m <sup>2</sup> | 1 | |
| 7 | 23하 | 신축이음 | 본체 부식 | | 3.0 | | 3.00 | m | 1 | |

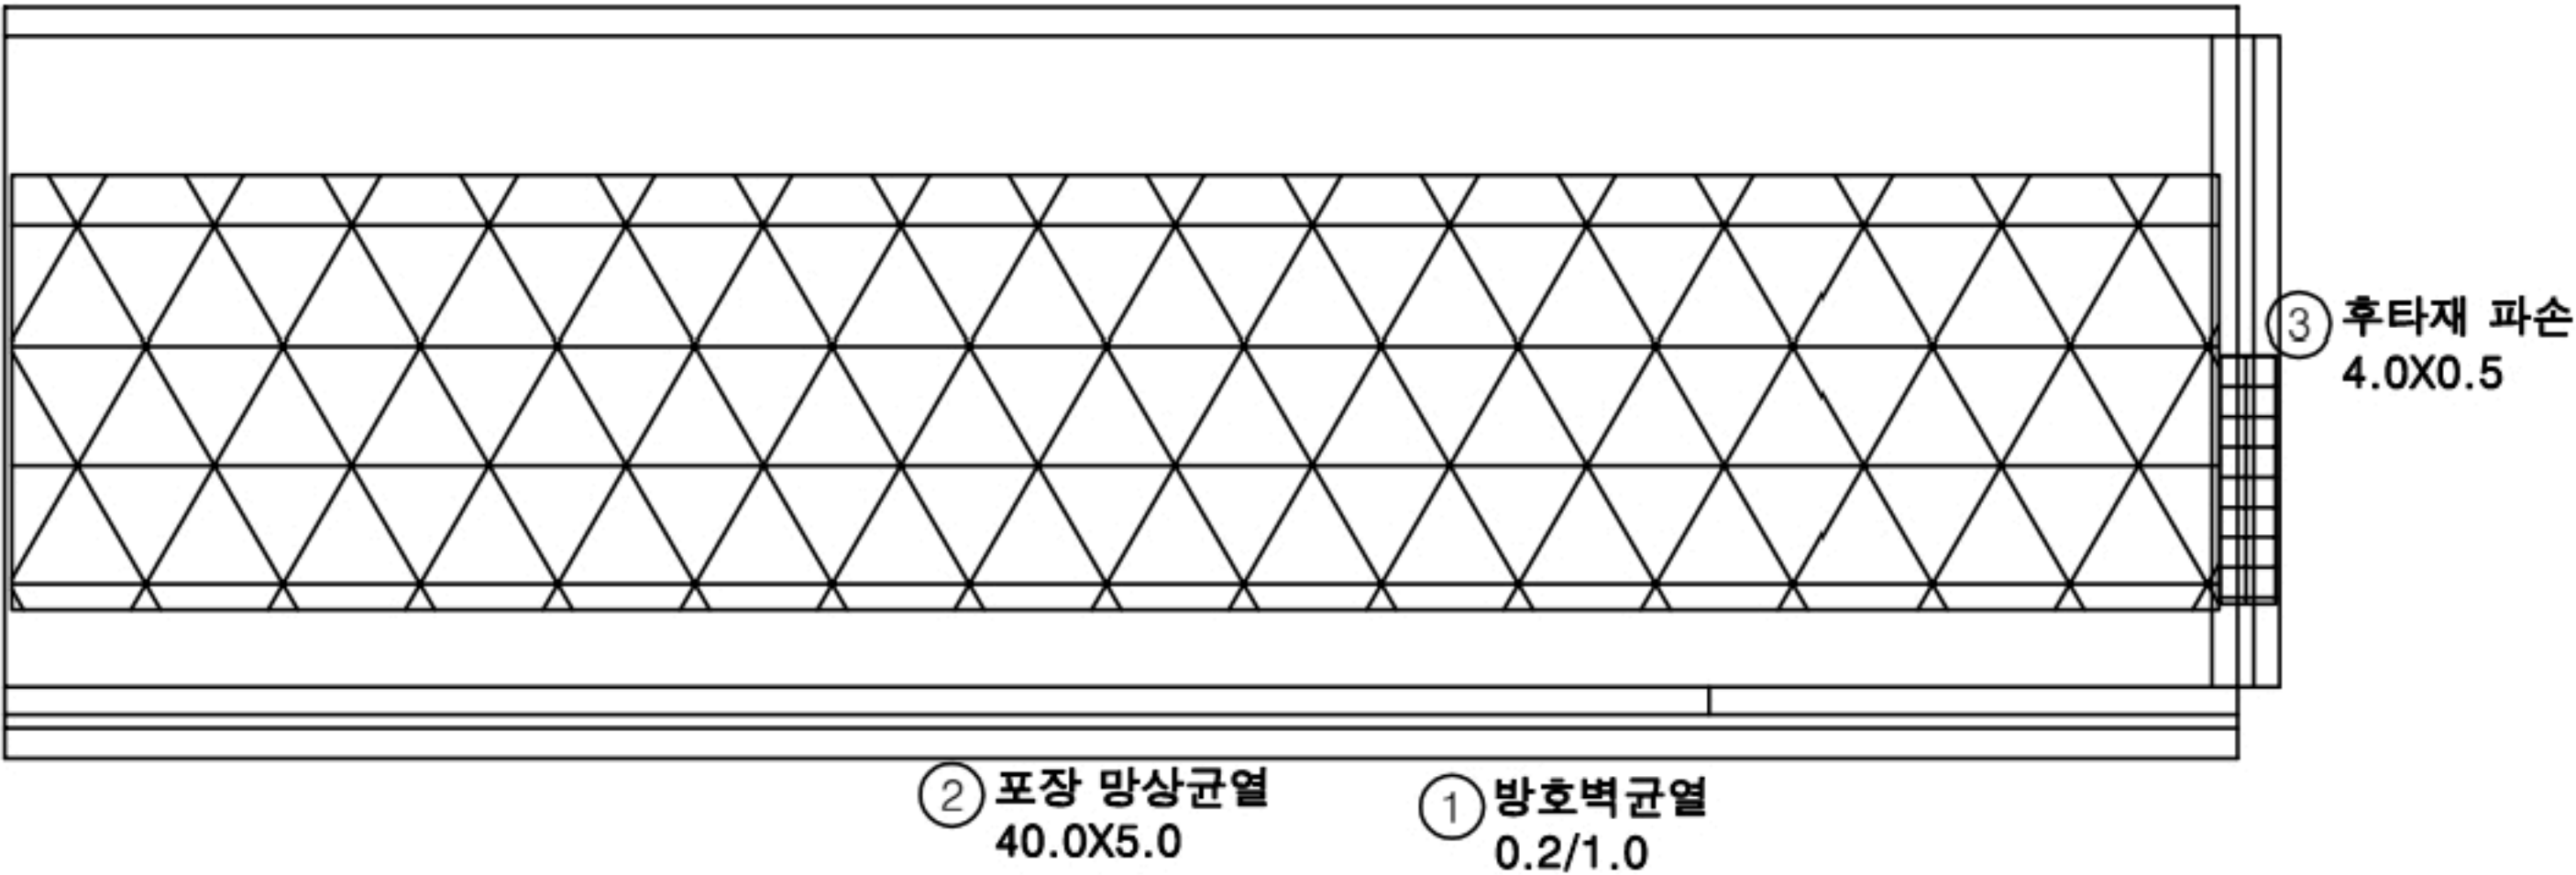
| 번호 | 구분 | 부재 | 손상내용 | 손상현황 | | | | | | 비고 |
|---|---|---|---|---|---|---|---|---|---|---|
| 1 | 19하 | 방호벽 | 방호벽 균열 | 0.2 | 1.0 | | 1.00 | m | 1 | |
| 2 | 21하 | 교면포장 | 포장 망상균열 | | 40.0 | 5.0 | 200.00 | m <sup>2</sup> | 1 | |
