상주영천고속도로 2024~2025년 시설물 안전점검 용역  
(2024년 하반기 정기안전점검)

# 외 관 조 사 망 도

고현천교

2024.11

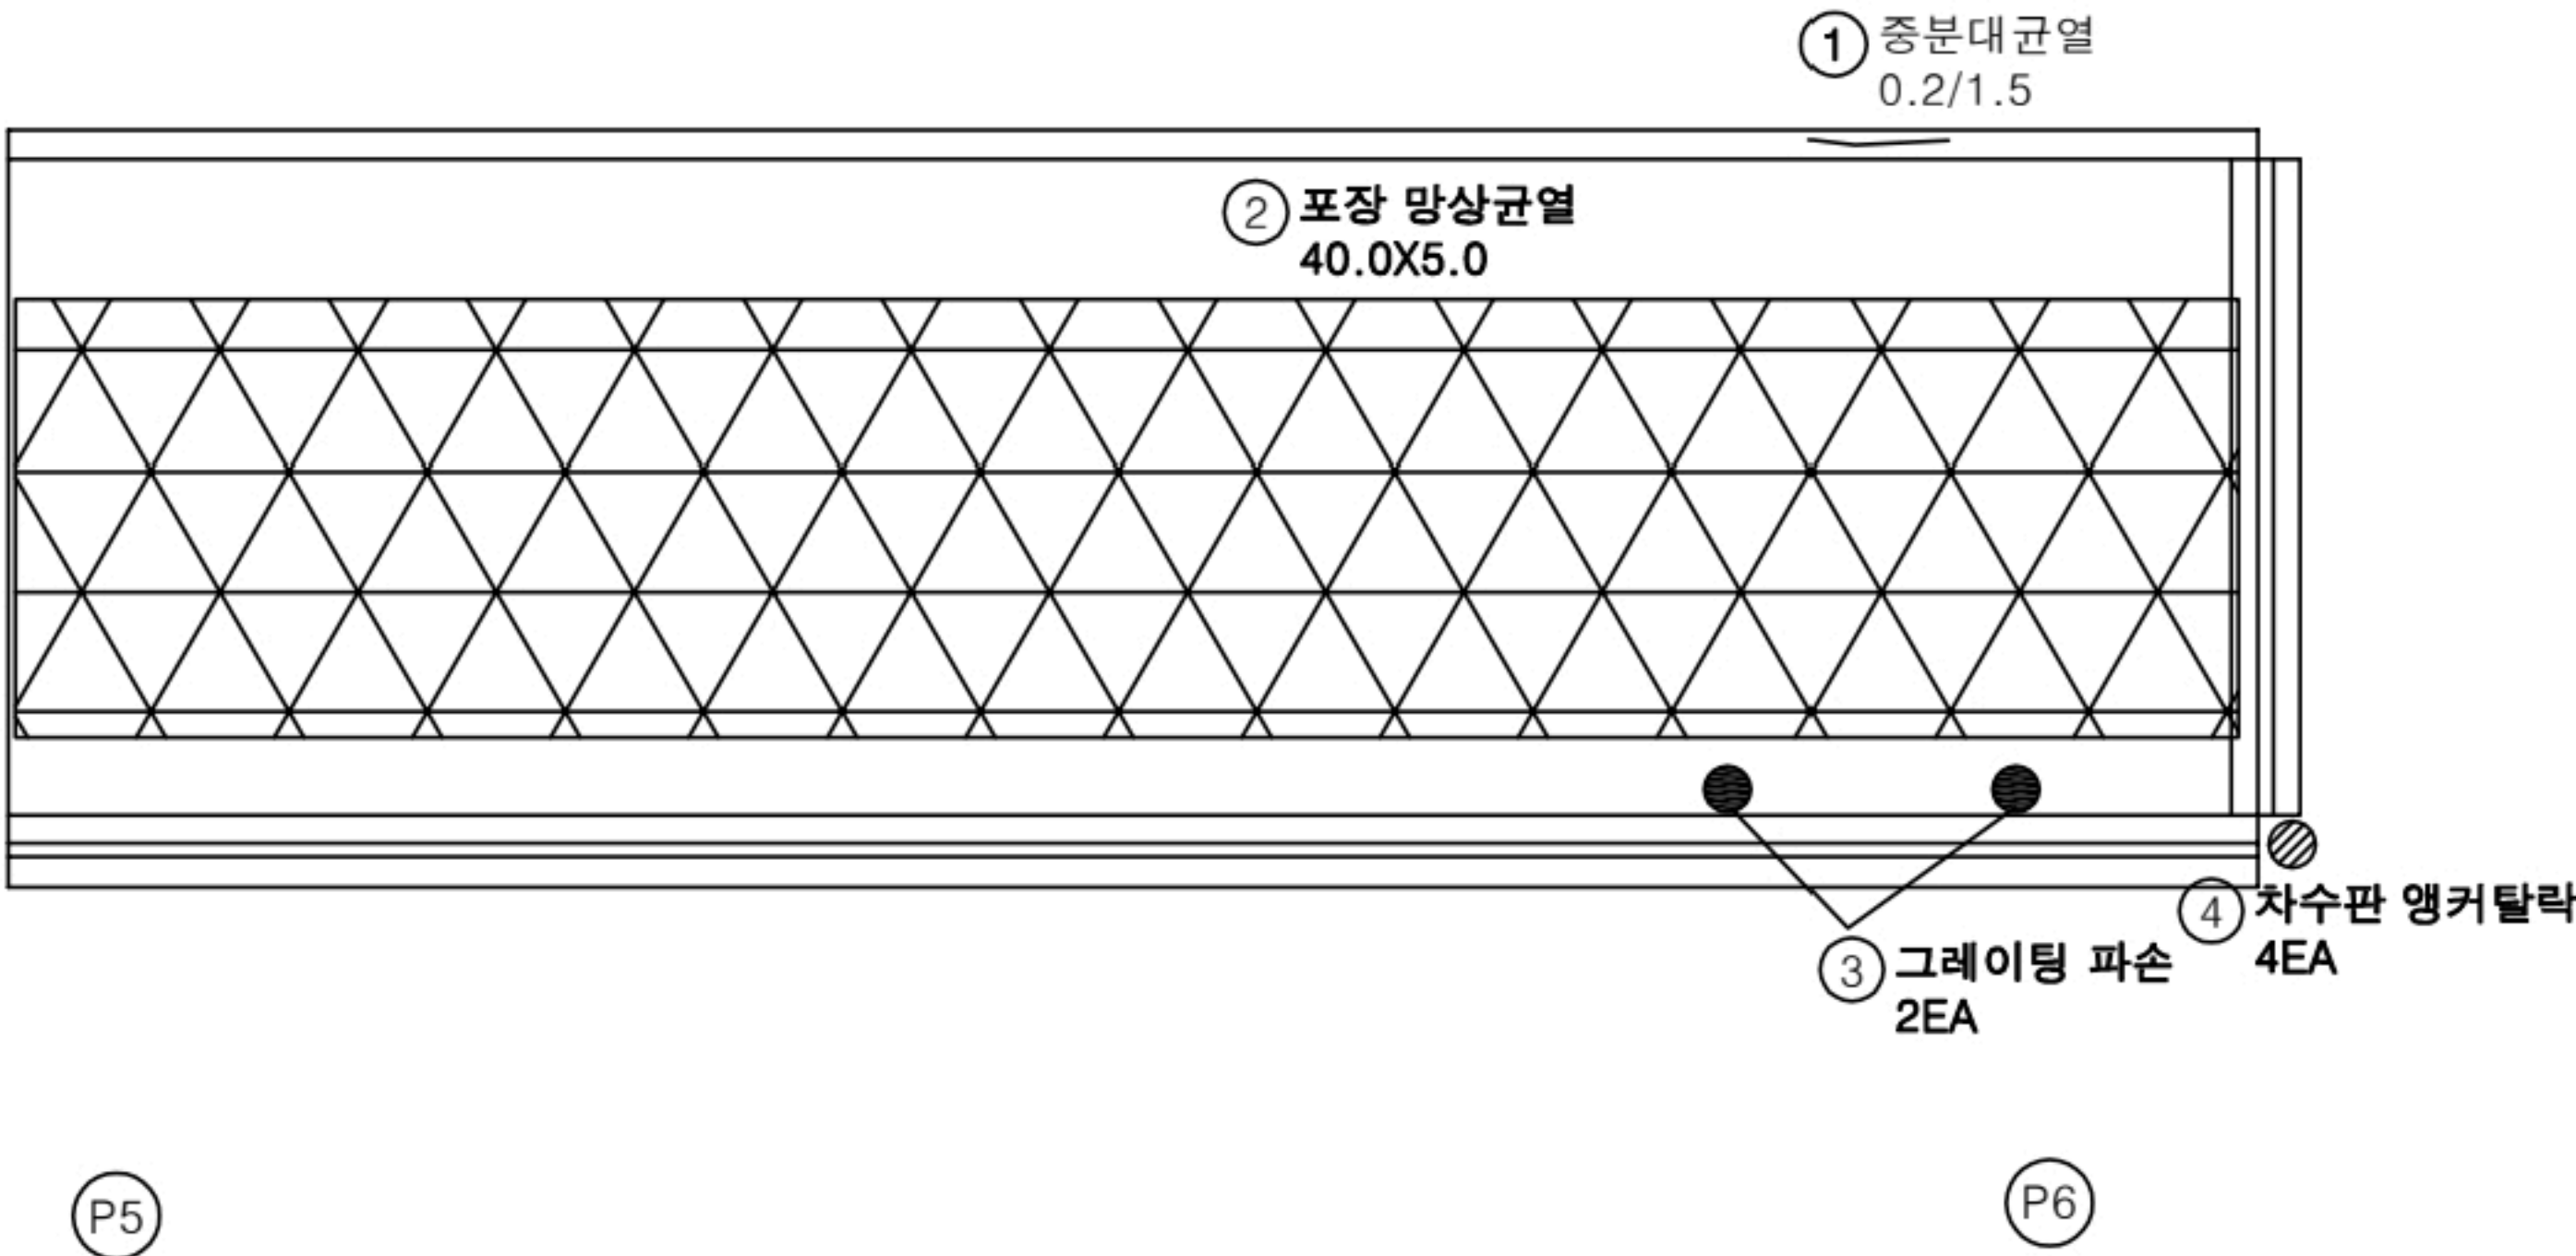
| 번호 | 구분 | 부재 | 손상내용 | 손상현황 | | | | | | 비고 |
|---|---|---|---|---|---|---|---|---|---|---|
| 1 | 19하 | 중분대 | 중분대 균열 | 0.2 | 1.5 | | 1.50 | m | 1 | |
| 2 | 21하 | 교면포장 | 포장 망상균열 | | 40.0 | 5.0 | 200.00 | m <sup>2</sup> | 1 | |

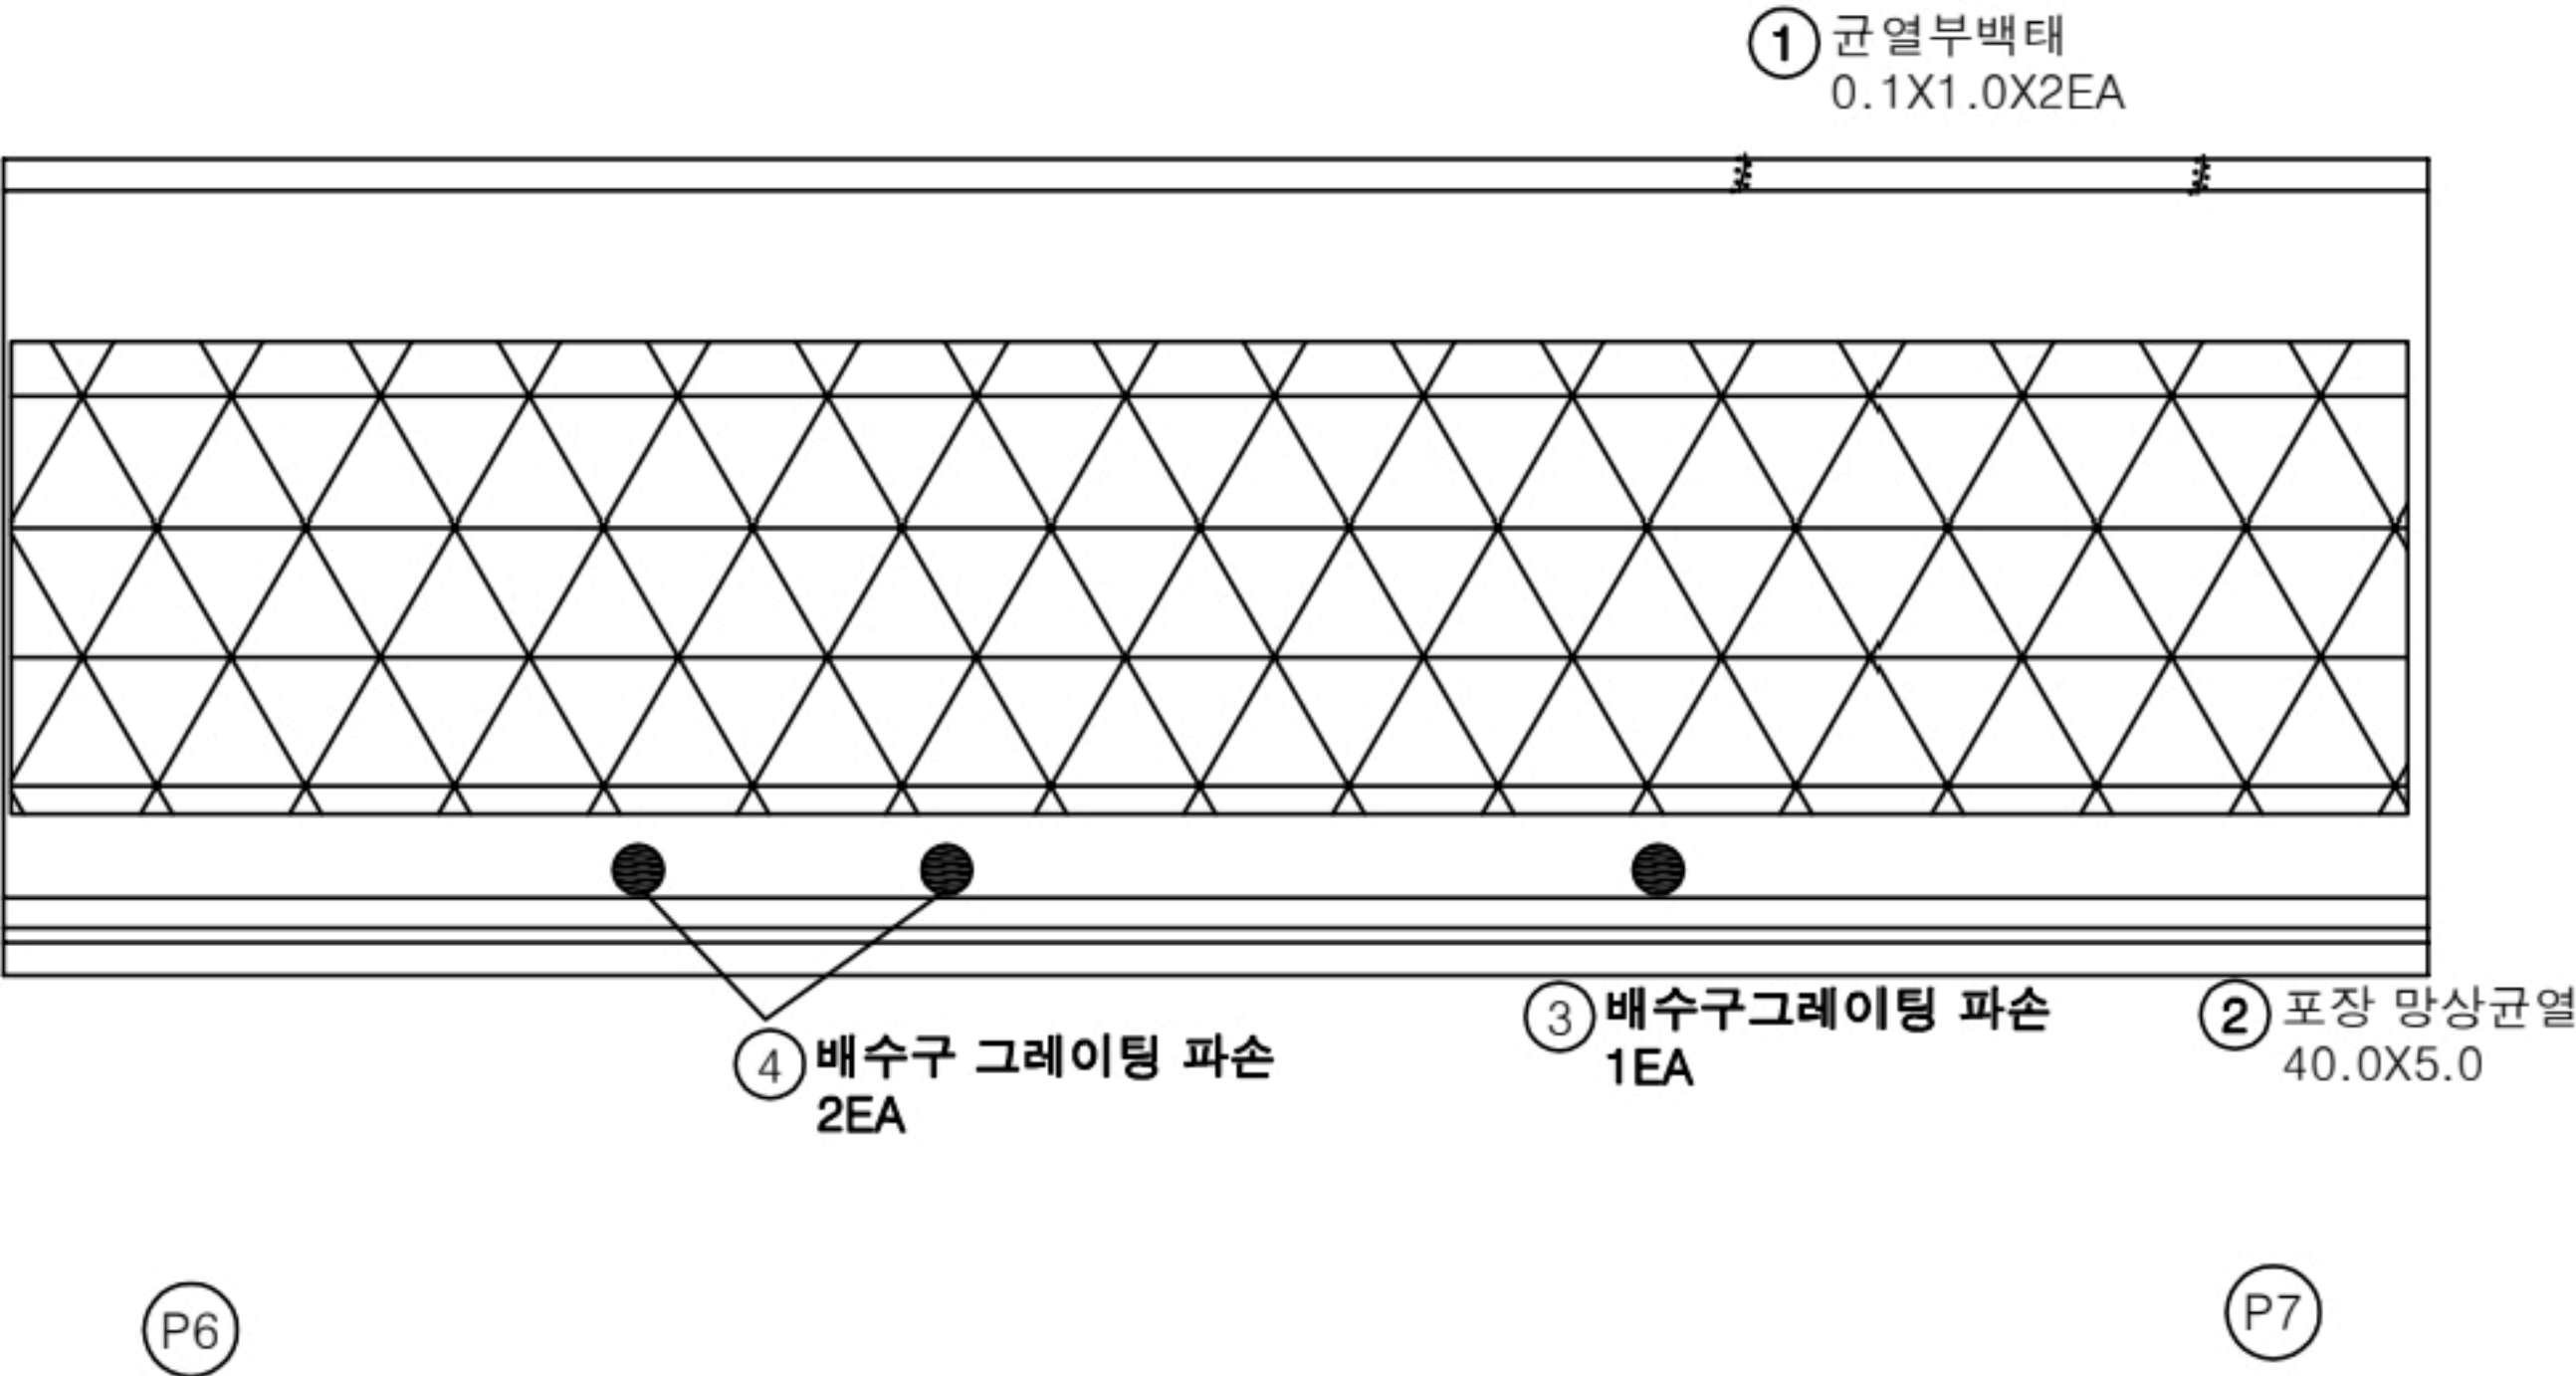
| 번호 | 구분 | 부재 | 손상내용 | 손상현황 | | | | | | 비고 |
|---|---|---|---|---|---|---|---|---|---|---|
| 1 | 19하 | 중분대 | 균열부백태 | | 0.1 | 1.0 | 0.20 | m <sup>2</sup> | 2 | |
| 2 | 21하 | 교면포장 | 포장 망상균열 | | 40.0 | 5.0 | 200.00 | m <sup>2</sup> | 1 | |

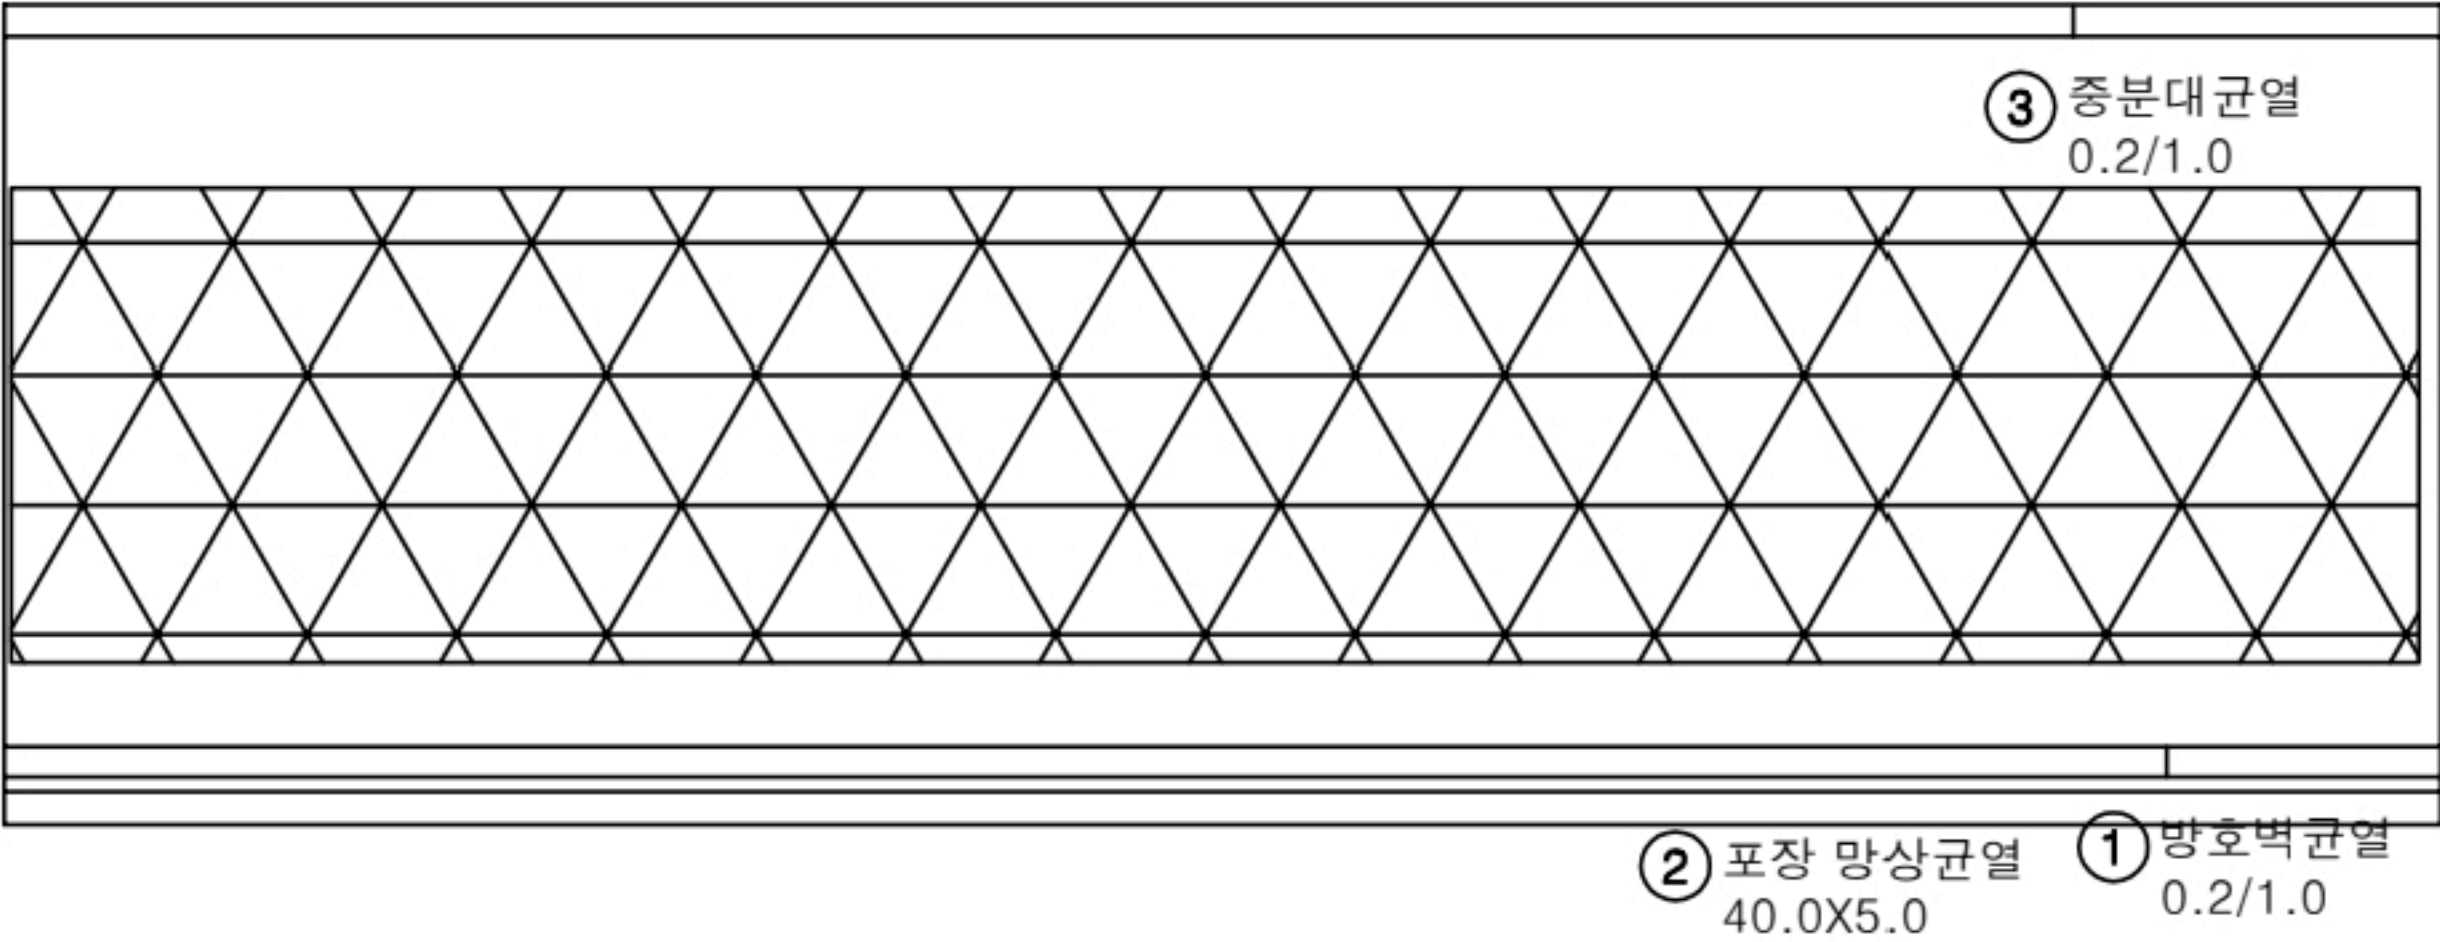
| 번호 | 구분 | 부재 | 손상내용 | 손상현황 | | | | | | 비고 |
|---|---|---|---|---|---|---|---|---|---|---|
| 1 | 19하 | 방호벽 | 방호벽 균열 | 0.2 | 1.0 | | 1.00 | m | 1 | |
| 2 | 21하 | 교면포장 | 포장 망상균열 | | 40.0 | 5.0 | 200.00 | m <sup>2</sup> | 1 | |
| 3 | 21하 | 중분대 | 중분대 균열 | 0.2 | 1.0 | | 1.00 | m | 1 | |

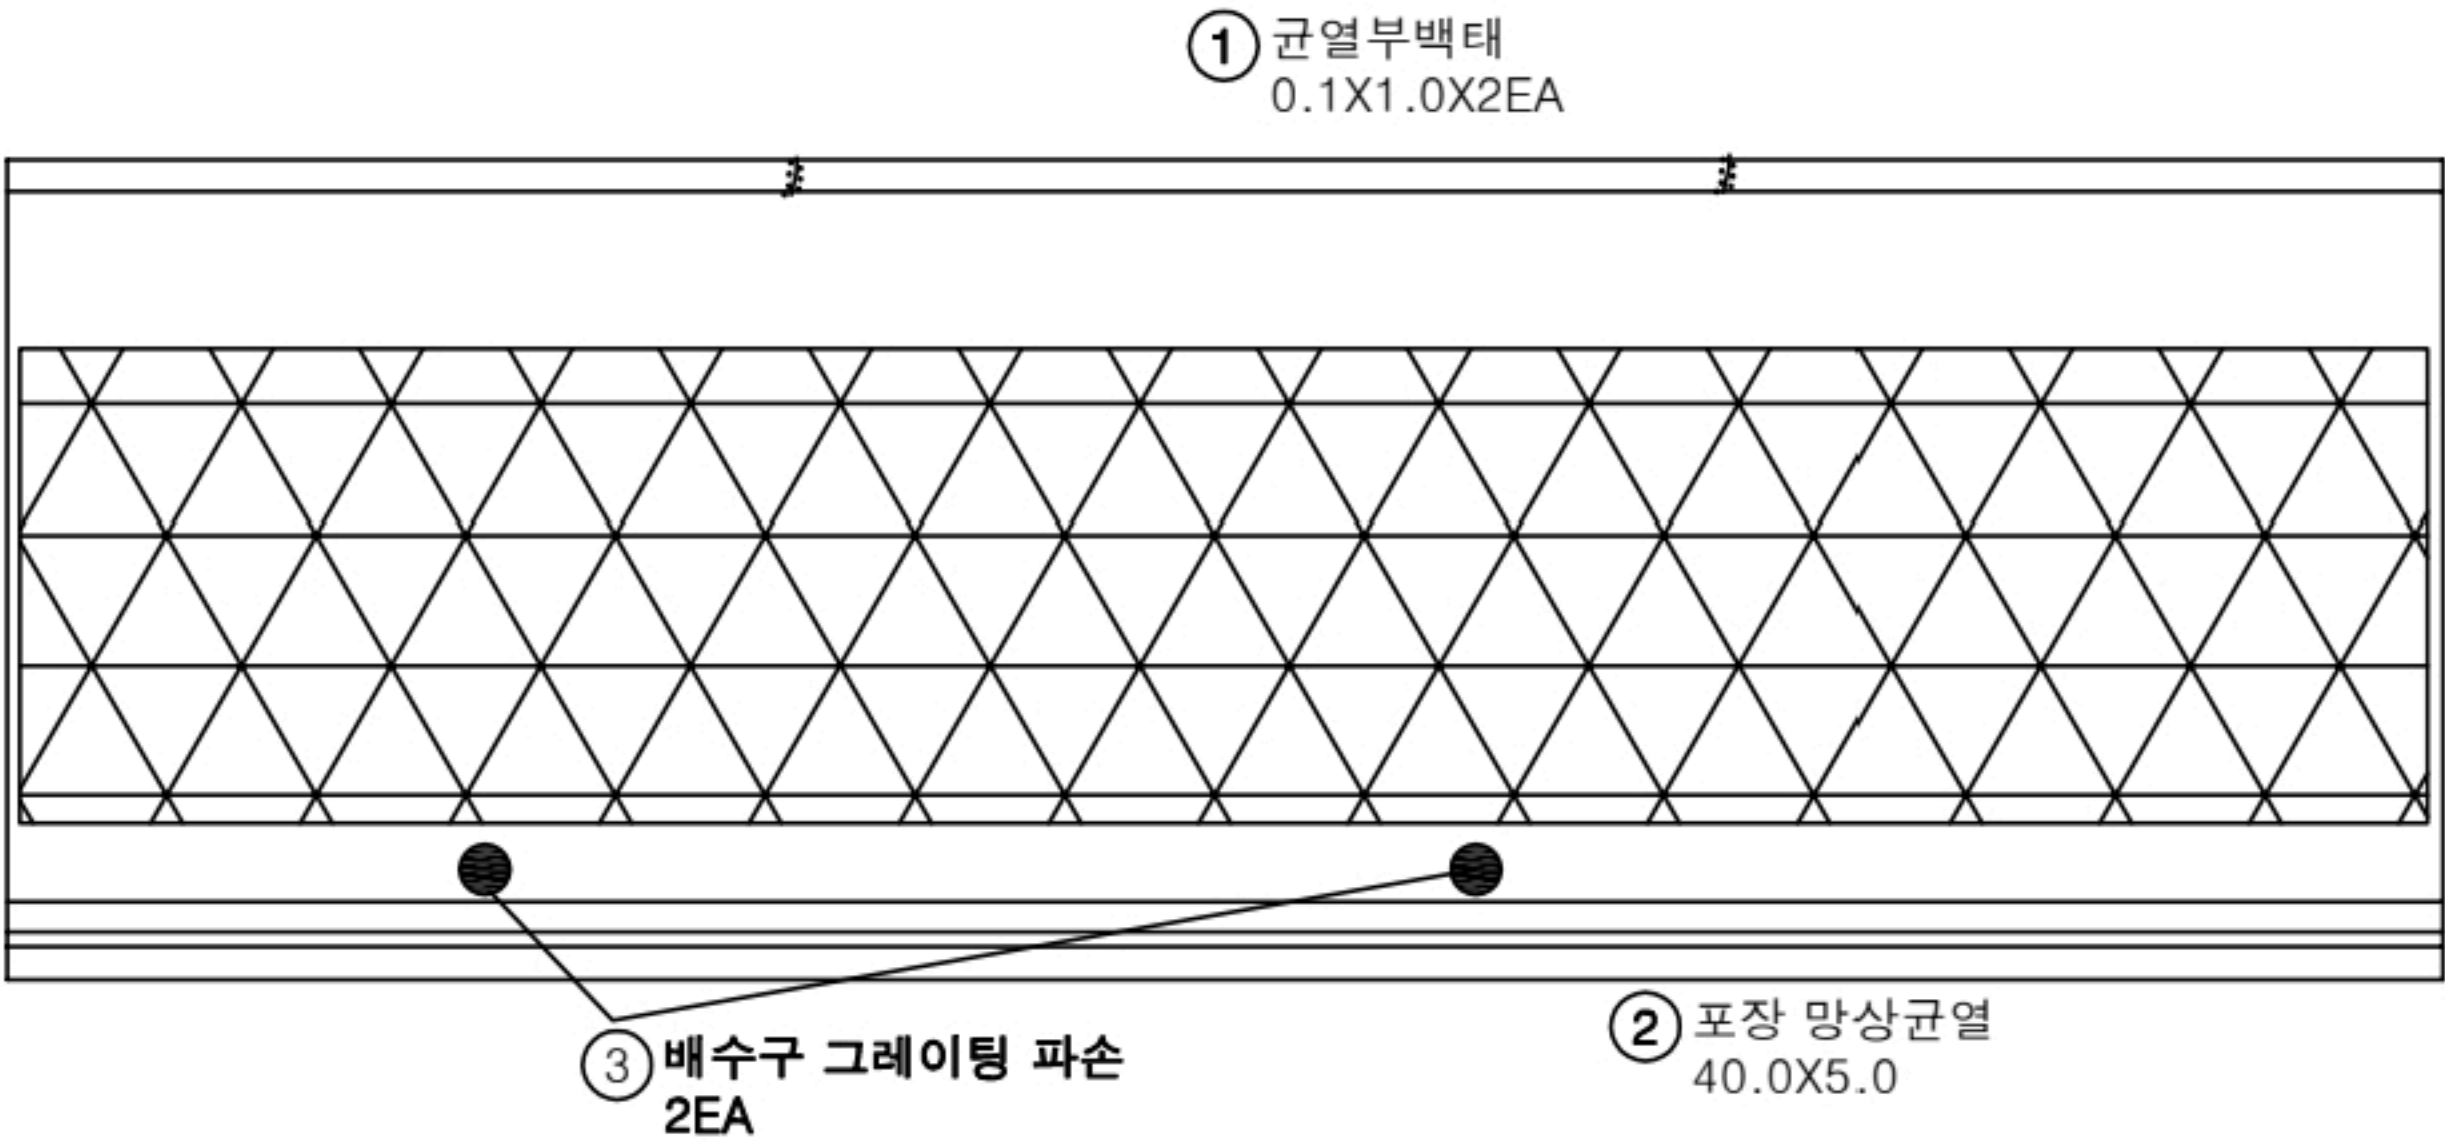
| 번호 | 구분 | 부재 | 손상내용 | 손상현황 | | | | | | 비고 |
|---|---|---|---|---|---|---|---|---|---|---|
| 1 | 19하 | 중분대 | 균열부백태 | | 0.1 | 1.0 | 0.20 | m <sup>2</sup> | 2 | |
| 2 | 21하 | 교면포장 | 포장 망상균열 | | 40.0 | 5.0 | 200.00 | m <sup>2</sup> | 1 | |

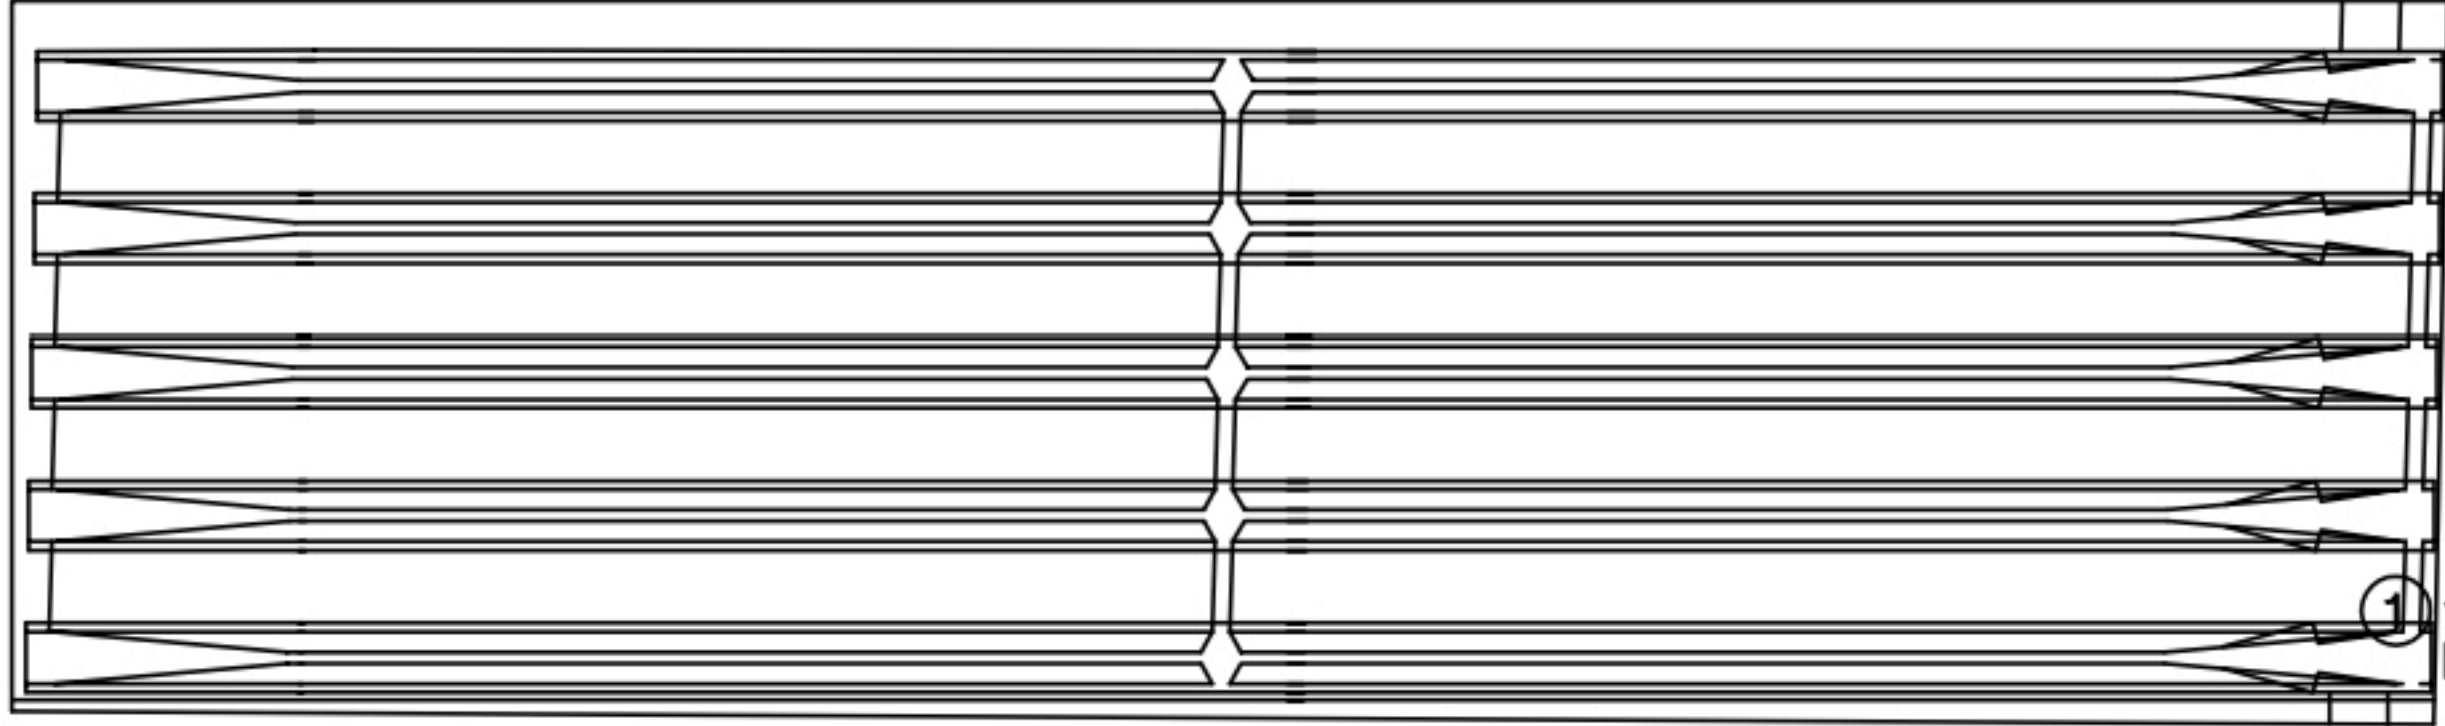
| 번호 | 구분 | 부재 | 손상내용 | 손상현황 | | | | | | 비고 |
|---|---|---|---|---|---|---|---|---|---|---|
| 1 | 21하 | 신축이음 | 신축이음 하부누수 | | 1.5 | | 1.50 | m | 1 | |

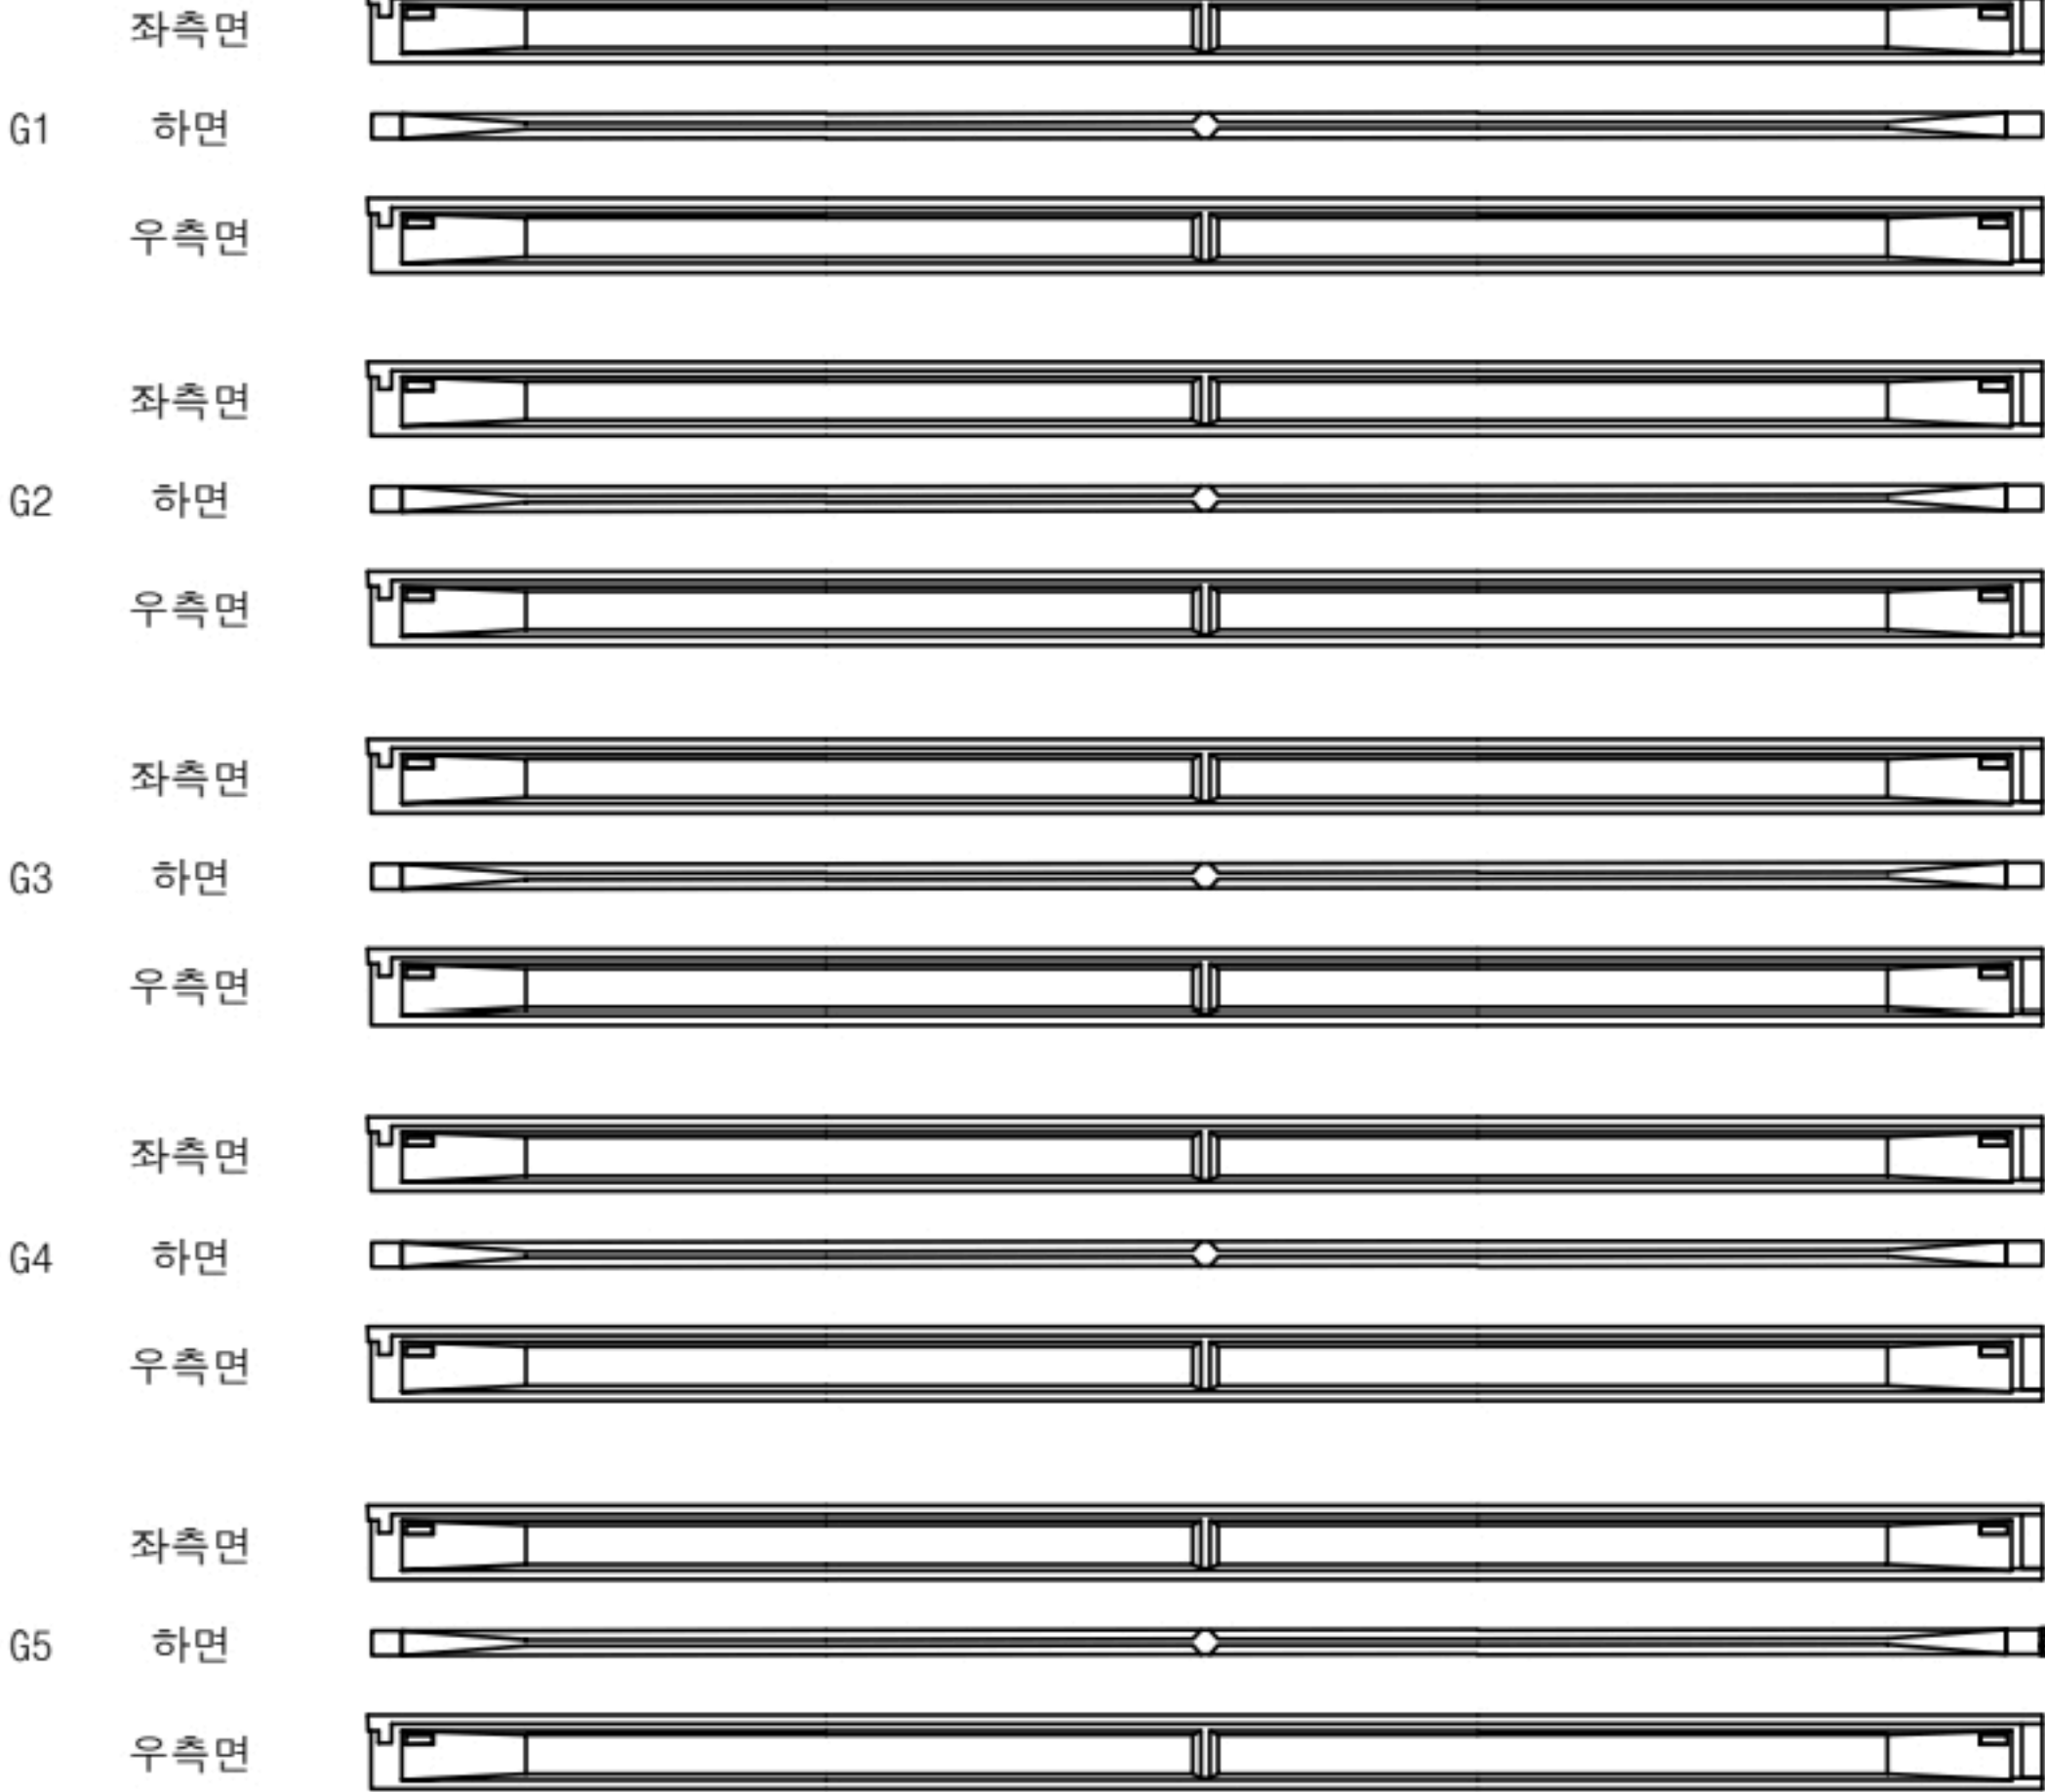
① 망상균열  
0.2X0.5X2.0

| 번호 | 구분 | 부재 | 손상내용 | 손상현황 | | | | | | 비고 |
|---|---|---|---|---|---|---|---|---|---|---|
| 1 | 23하 | 거더 | 망상균열 | 0.2 | 0.5 | 2.0 | 1.00 | m <sup>2</sup> | 1 | |

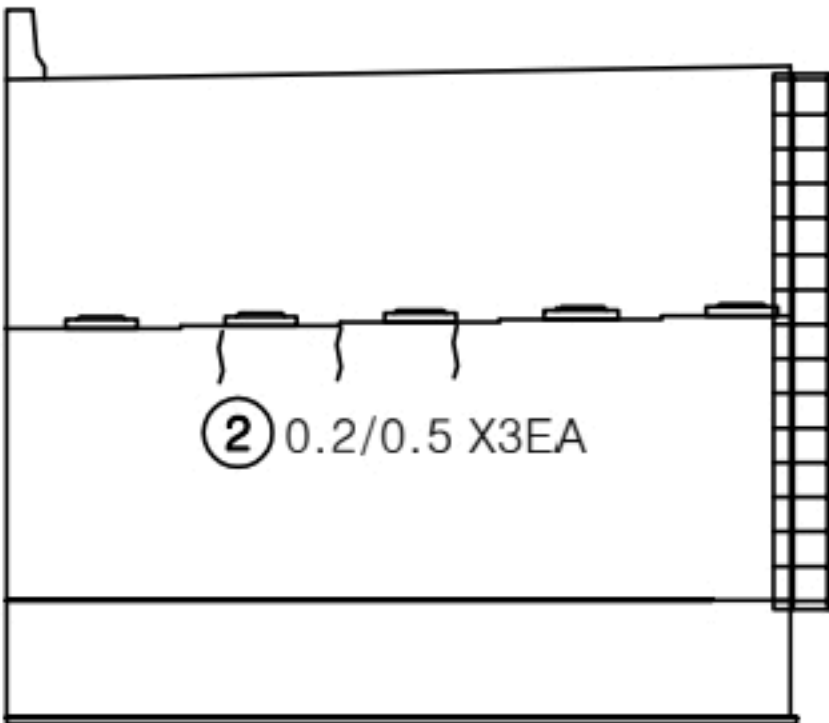
정면

① 실란트 파손  
L=5.0m

② 0.2/0.5 X3EA

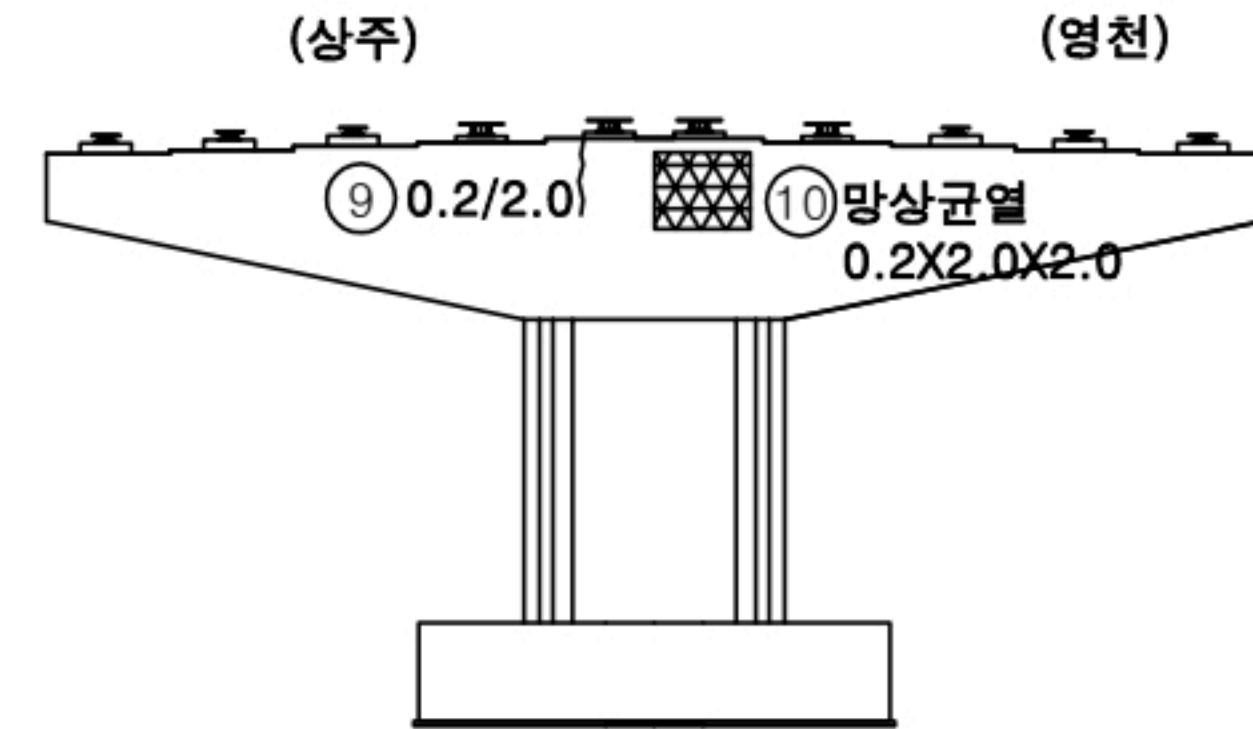
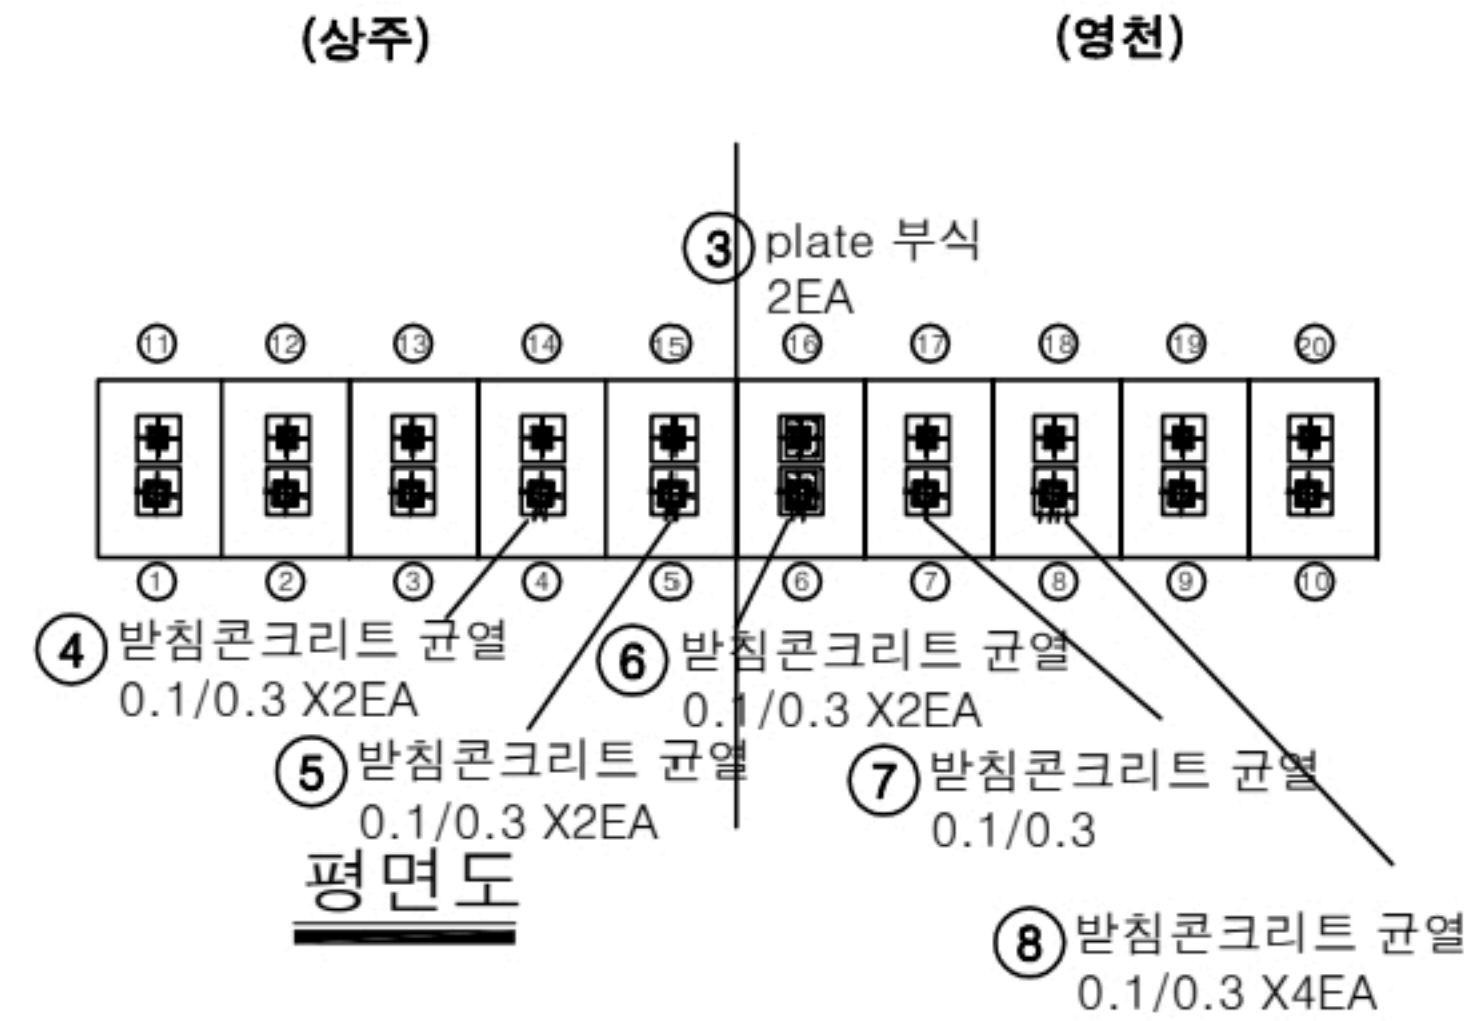
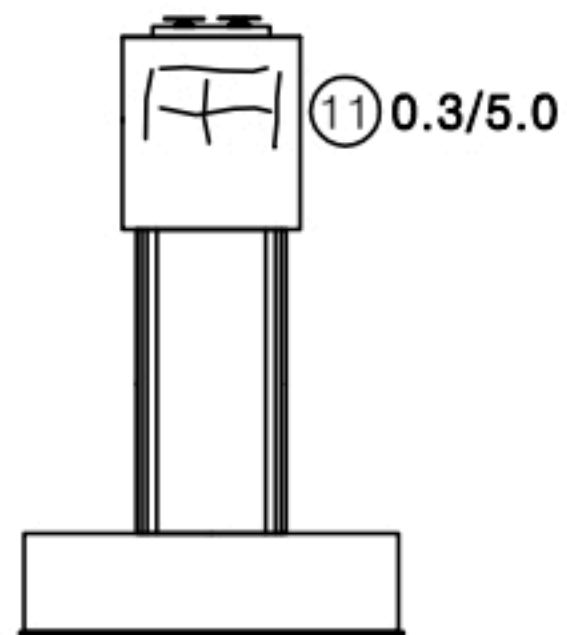
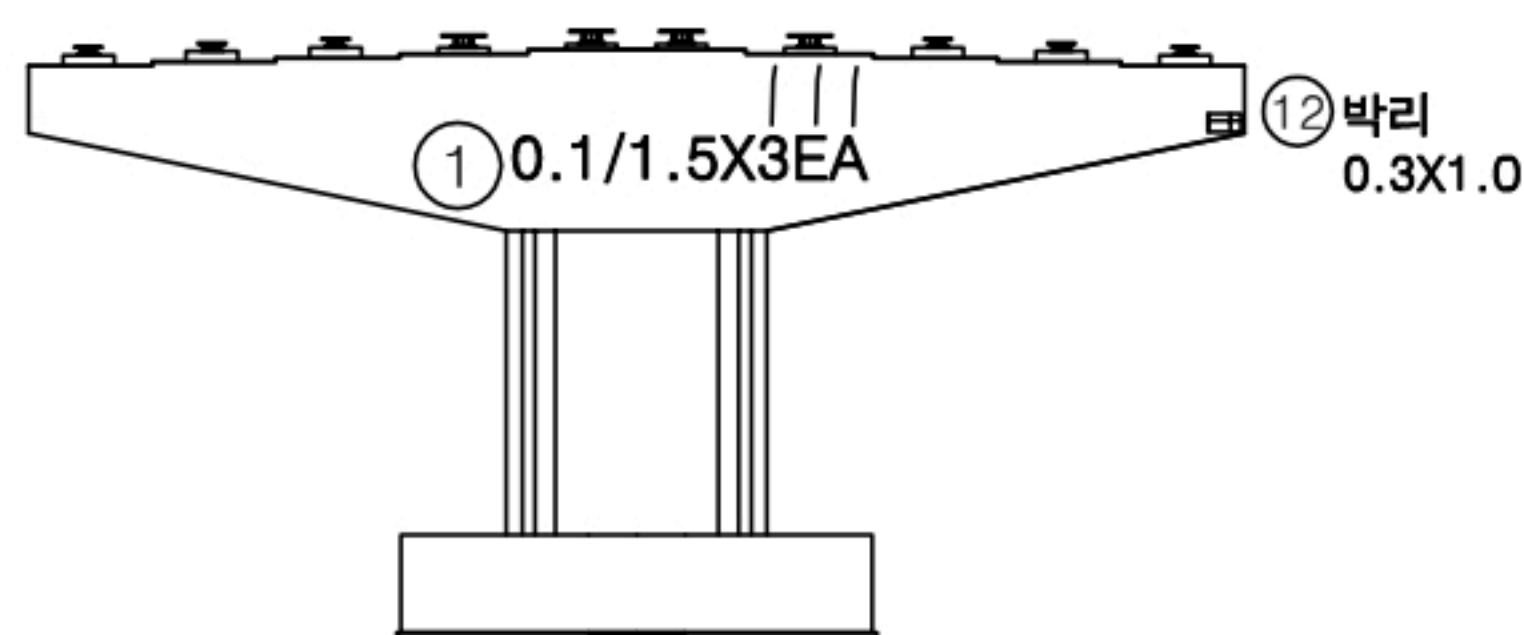
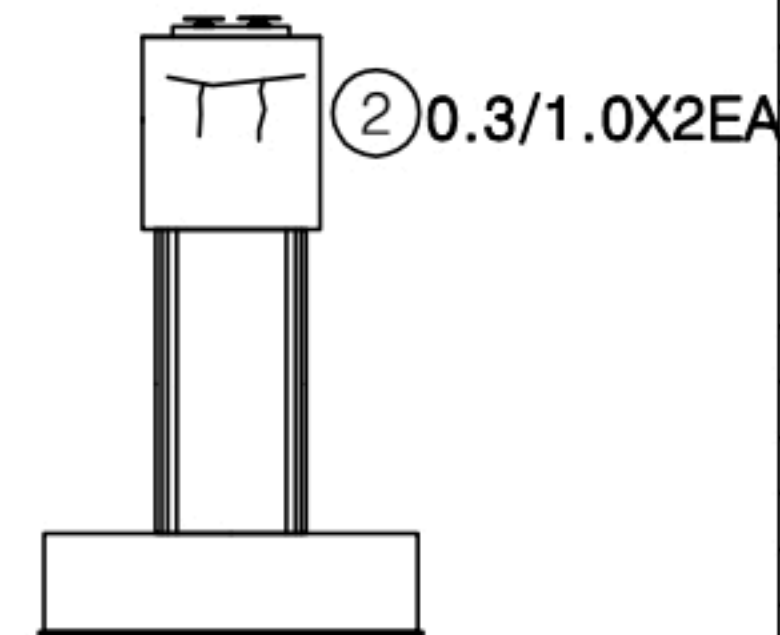
| 번호 | 구분 | 부재 | 손상내용 | 손상현황 | | | | | | 비고 |
|---|---|---|---|---|---|---|---|---|---|---|
| 1 | 19하 | 교각 | 균열(0.3mm미만) | 0.1 | 1.5 | | 4.50 | m | 3 | |
| 2 | 19하 | 교각 | 균열(0.3mm이상) | 0.3 | 3.0 | | 6.00 | m | 2 | |
| 3 | 21하 | 교량받침 | plate 부식 | | | | 2.00 | EA | 2 | |
| 4 | 21하 | 교량받침 | 받침콘크리트 균열 | 0.1 | 0.3 | | 0.60 | m | 2 | |
| 9 | 23하 | 교각 | 균열(0.3mm미만) | 0.2 | 2.0 | | 2.00 | m | 1 | |
| 10 | 23하 | 교각 | 망상균열 | 0.2 | 2.0 | 2.0 | 4.00 | m <sup>2</sup> | 1 | |
| 11 | 23하 | 교각 | 균열(0.3mm이상) | 0.3 | 5.0 | | 5.00 | m | 1 | |
