상주영천고속도로 2024~2025년 시설물 안전점검 용역  
(2024년 하반기 정기안전점검)

# 외 관 조 사 망 도

고현천교

2024.11

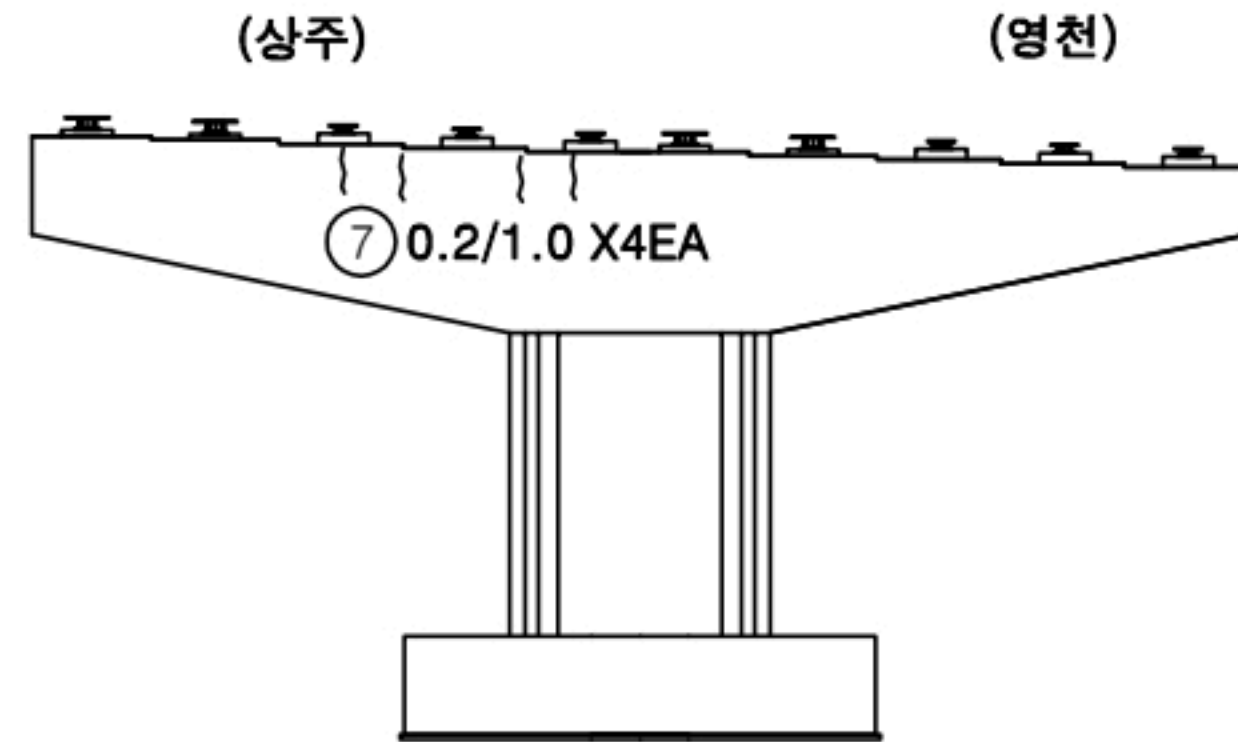
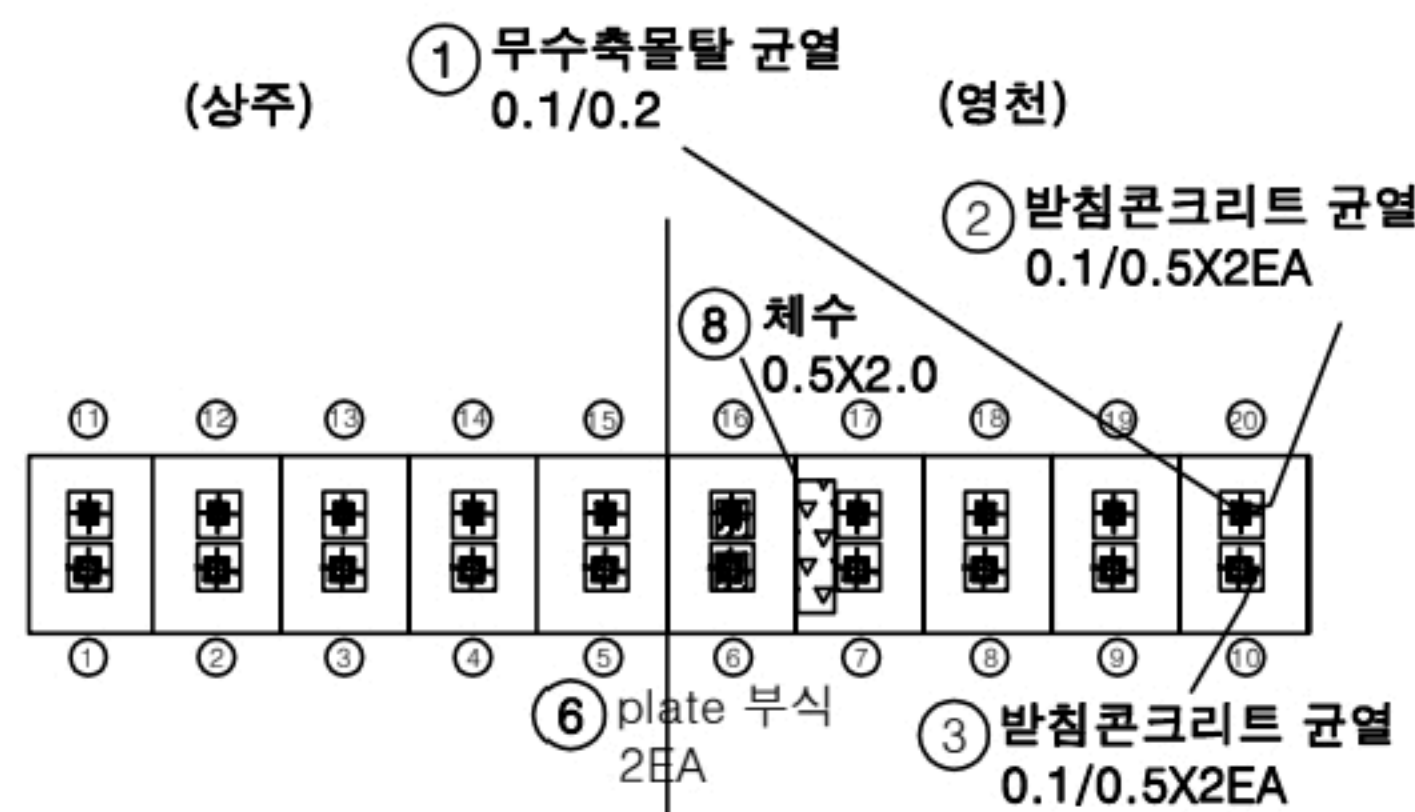
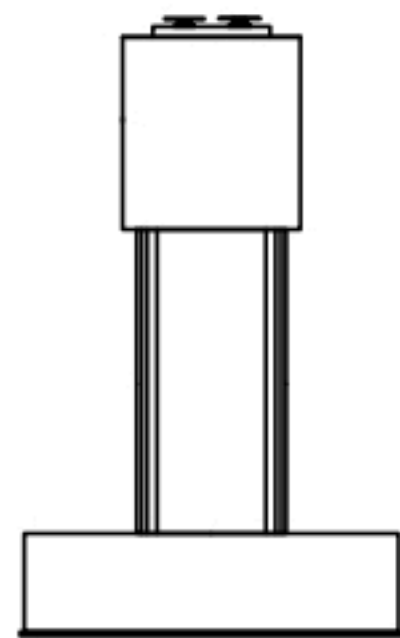
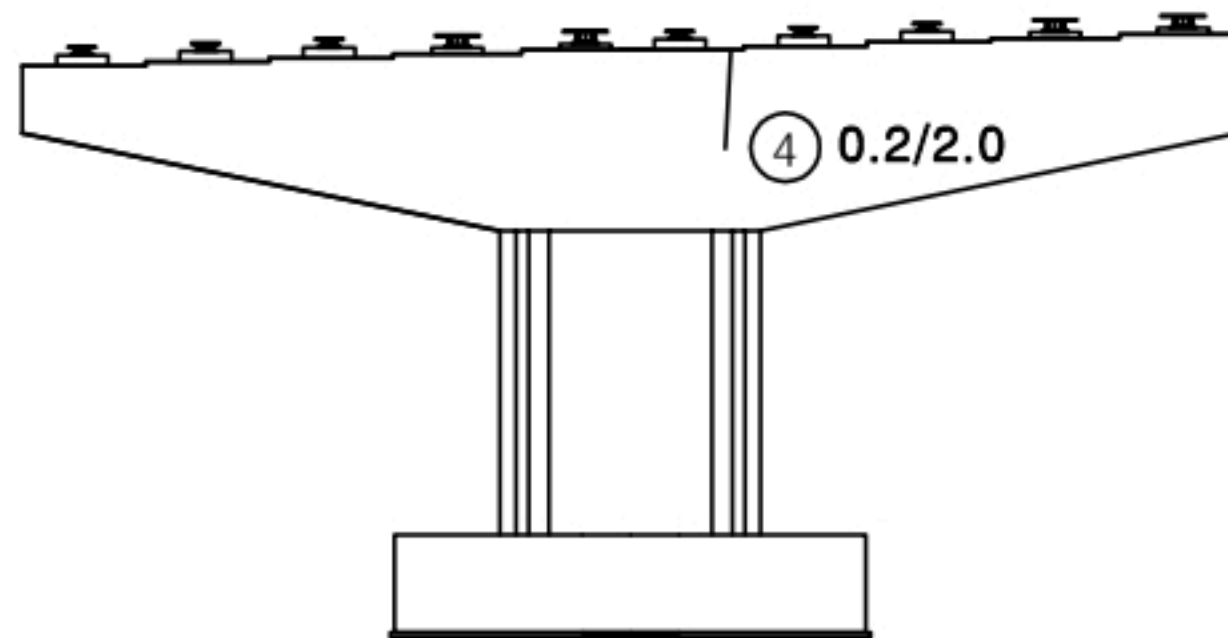
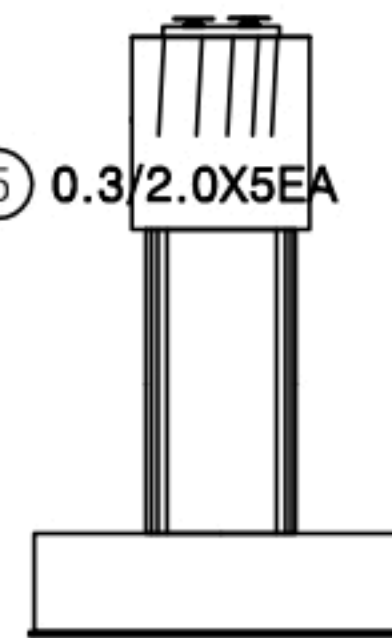
| 번호 | 구분 | 부재 | 손상내용 | 손상현황 | | | | | | 비고 |
|---|---|---|---|---|---|---|---|---|---|---|
| 1 | 19하 | 교량받침 | 무수축물탈 균열 | 0.1 | 0.2 | | 0.20 | m | 1 | |
| 2 | 19하 | 교량받침 | 반침콘크리트 균열 | 0.1 | 0.5 | | 1.00 | m | 2 | |
| 3 | 19하 | 교량받침 | 반침콘크리트 균열 | 0.1 | 0.5 | | 1.00 | m | 2 | |
| 4 | 19하 | 교각 | 균열(0.3mm미만) | 0.2 | 2.0 | | 2.00 | m | 1 | |
| 5 | 19하 | 교각 | 균열(0.3mm이상) | 0.3 | 2.0 | | 10.00 | m | 5 | |
| 6 | 21하 | 교량받침 | plate 부식 | | | | 2.00 | EA | 2 | |
| 7 | 23하 | 교각 | 균열(0.3mm미만) | 0.2 | 1.0 | | 4.00 | m | 4 | |

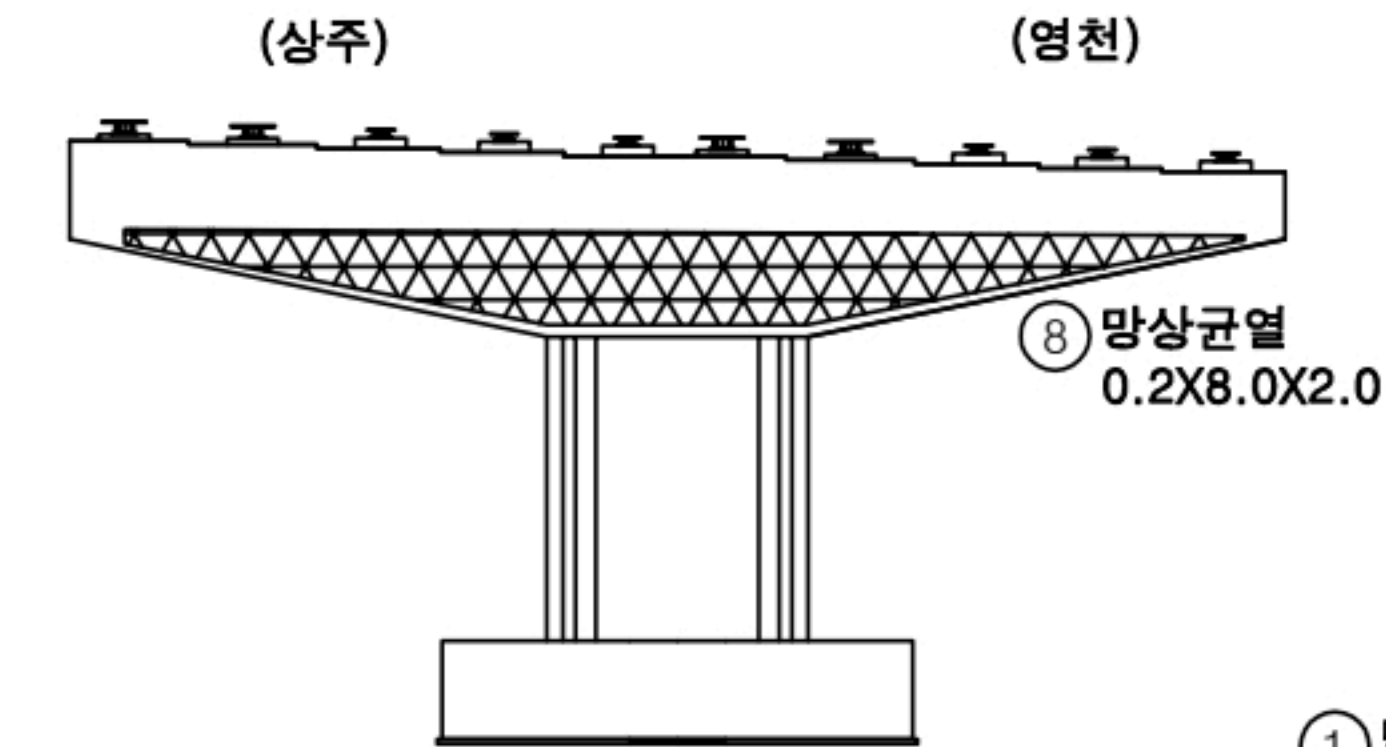
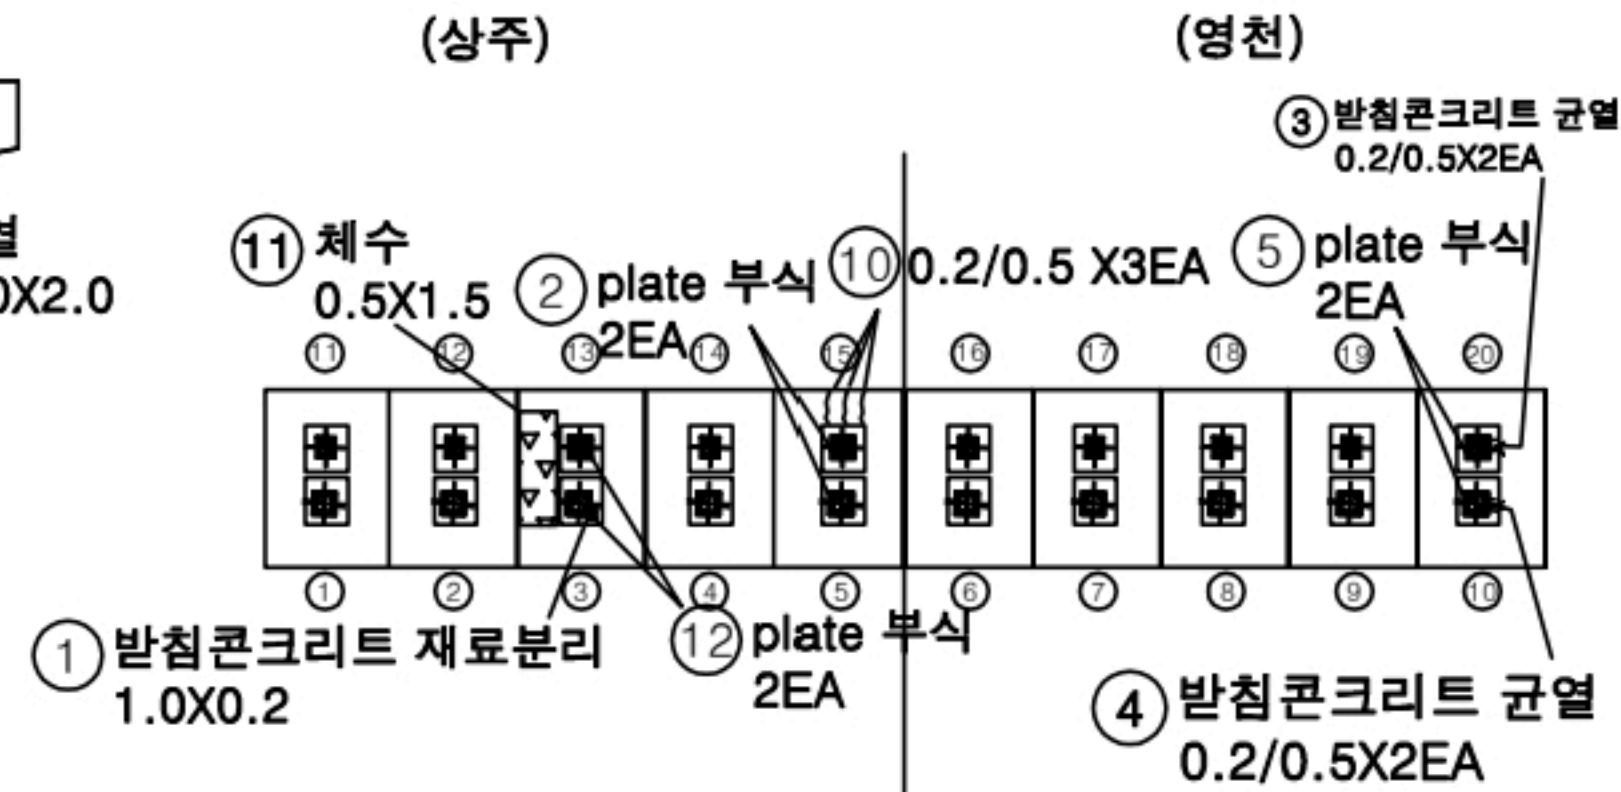
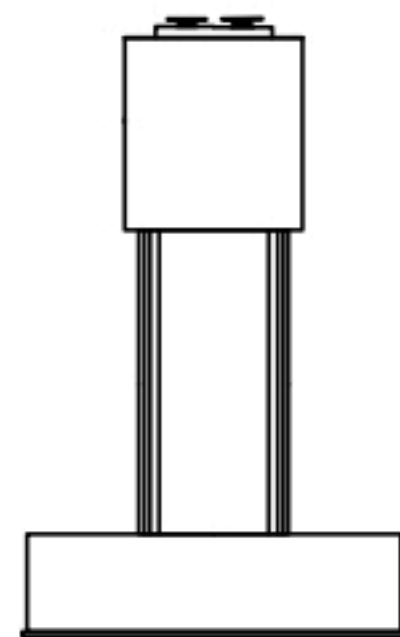
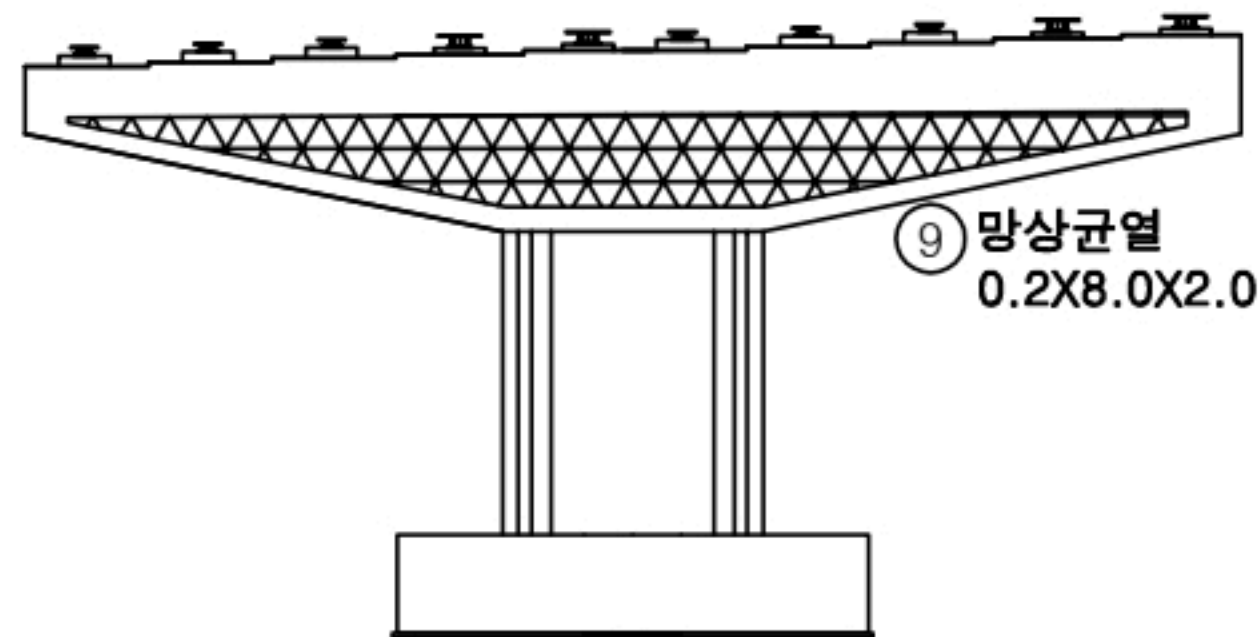
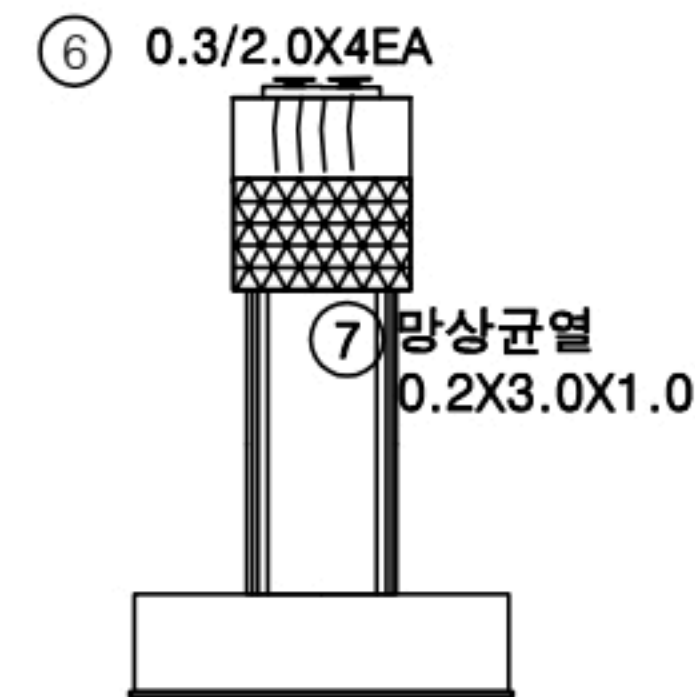
| 번호 | 구분 | 부재 | 손상내용 | 손상현황 | | | | | 비 고 |
|---|---|---|---|---|---|---|---|---|---|
| 2 | 19하 | 교량받침 | plate 부식 | | | | 2.00 | EA | 2 |
| 3 | 19하 | 교량받침 | 받침콘크리트 균열 | 0.2 | 0.5 | | 1.00 | m | 2 |
| 4 | 19하 | 교량받침 | 받침콘크리트 균열 | 0.2 | 0.5 | | 1.00 | m | 2 |
| 5 | 19하 | 교량받침 | plate 부식 | | | | 2.00 | EA | 2 |
| 6 | 19하 | 교각 | 균열(0.3mm이상) | 0.3 | 2.0 | | 8.00 | m | 4 |
| 7 | 23상 | 교각 | 망상균열 | 0.2 | 3.0 | 1.0 | 3.00 | m <sup>2</sup> | 1 |
| 8 | 23하 | 교각 | 망상균열 | 0.2 | 8.0 | 2.0 | 16.00 | m <sup>2</sup> | 1 |
| 9 | 23하 | 교각 | 망상균열 | 0.2 | 8.0 | 2.0 | 16.00 | m <sup>2</sup> | 1 |
| 10 | 23하 | 교각 | 균열(0.3mm미만) | 0.2 | 0.5 | | 1.50 | m | 3 |
| 12 | 23하 | 교량받침 | plate 부식 | | | | 2.00 | EA | 2 |

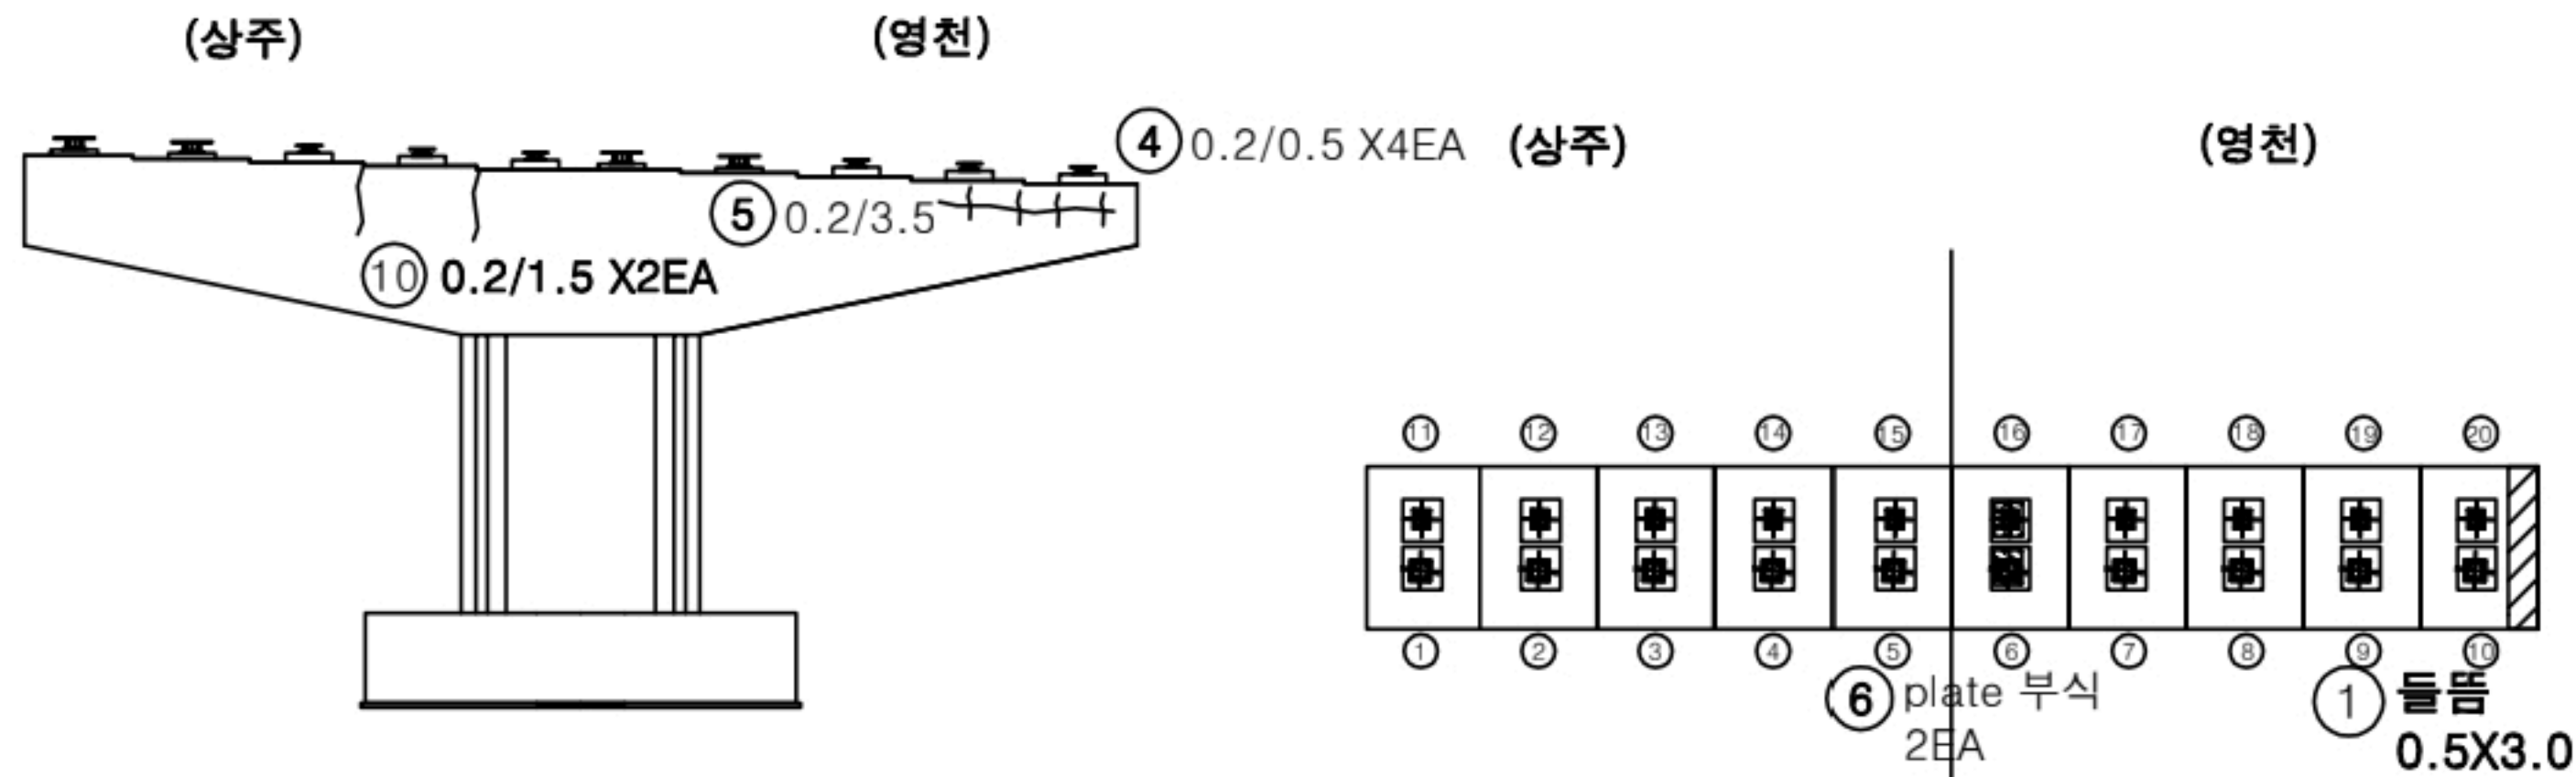
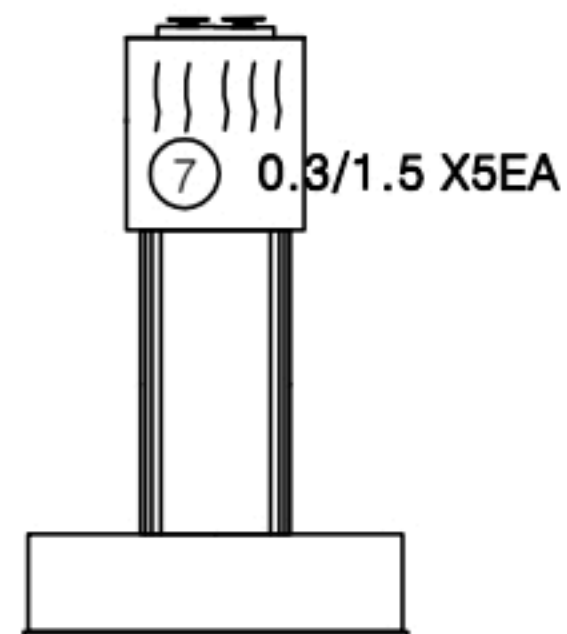
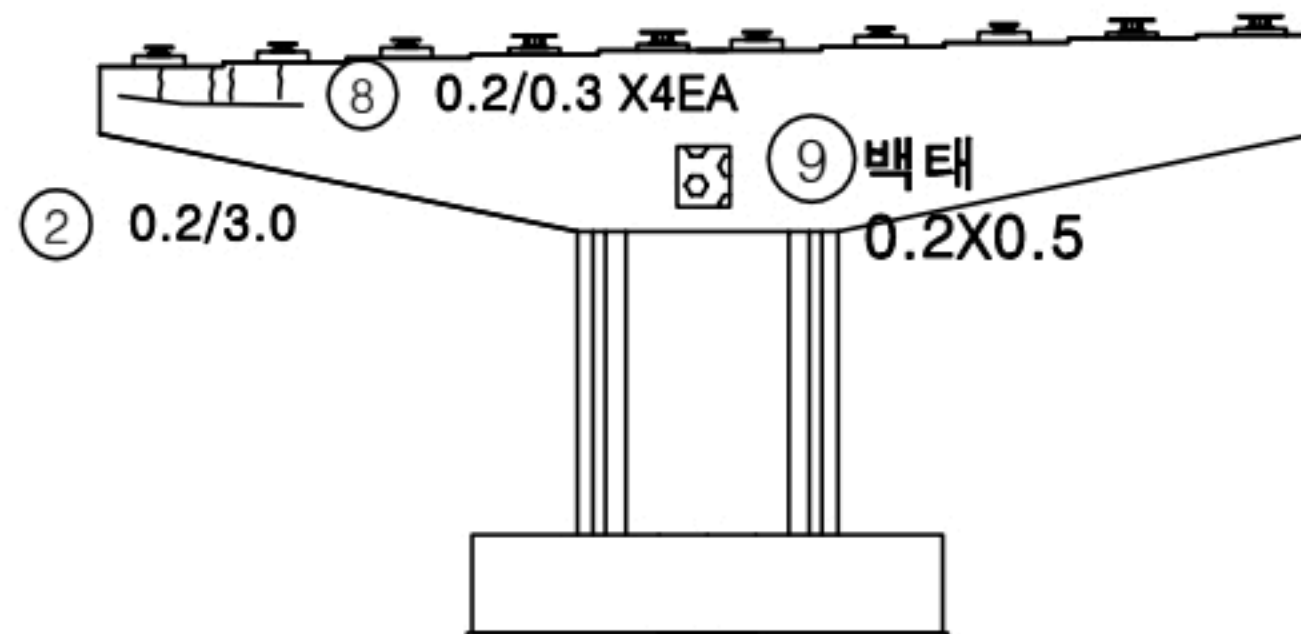
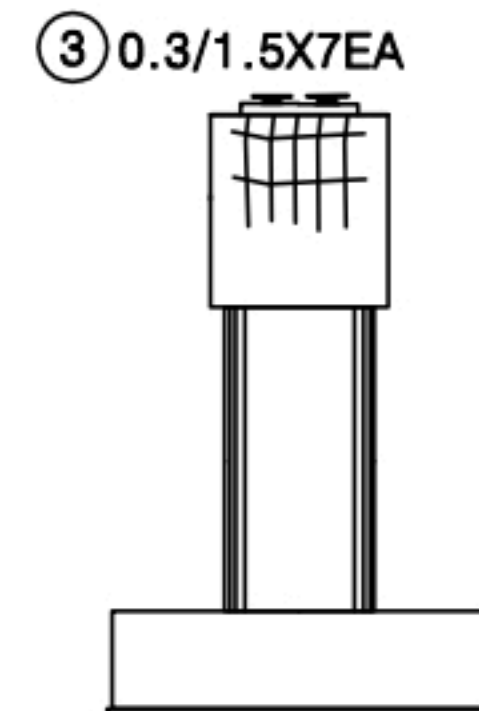
| 번호 | 구분 | 부재 | 손상내용 | 손상현황 | | | | | 비 고 |
|---|---|---|---|---|---|---|---|---|---|
| 2 | 19하 | 교각 | 균열(0.3mm미만) | 0.2 | 3.0 | | 3.00 | m | 1 |
| 3 | 21하 | 교각 | 균열(0.3mm이상) | 0.3 | 1.5 | | 10.50 | m | 7 |
| 4 | 21하 | 교각 | 균열(0.3mm미만) | 0.2 | 0.5 | | 2.00 | m | 4 |
| 5 | 21하 | 교각 | 균열(0.3mm미만) | 0.2 | 3.5 | | 3.50 | m | 1 |
| 6 | 21하 | 교량받침 | plate 부식 | | | | 2.00 | EA | 2 |
| 7 | 21하 | 교각 | 균열(0.3mm이상) | 0.3 | 1.5 | | 7.50 | m | 5 |
| 8 | 21하 | 교각 | 균열(0.3mm미만) | 0.2 | 0.3 | | 1.20 | m | 4 |
| 10 | 23하 | 교각 | 균열(0.3mm미만) | 0.2 | 1.5 | | 3.00 | m | 2 |

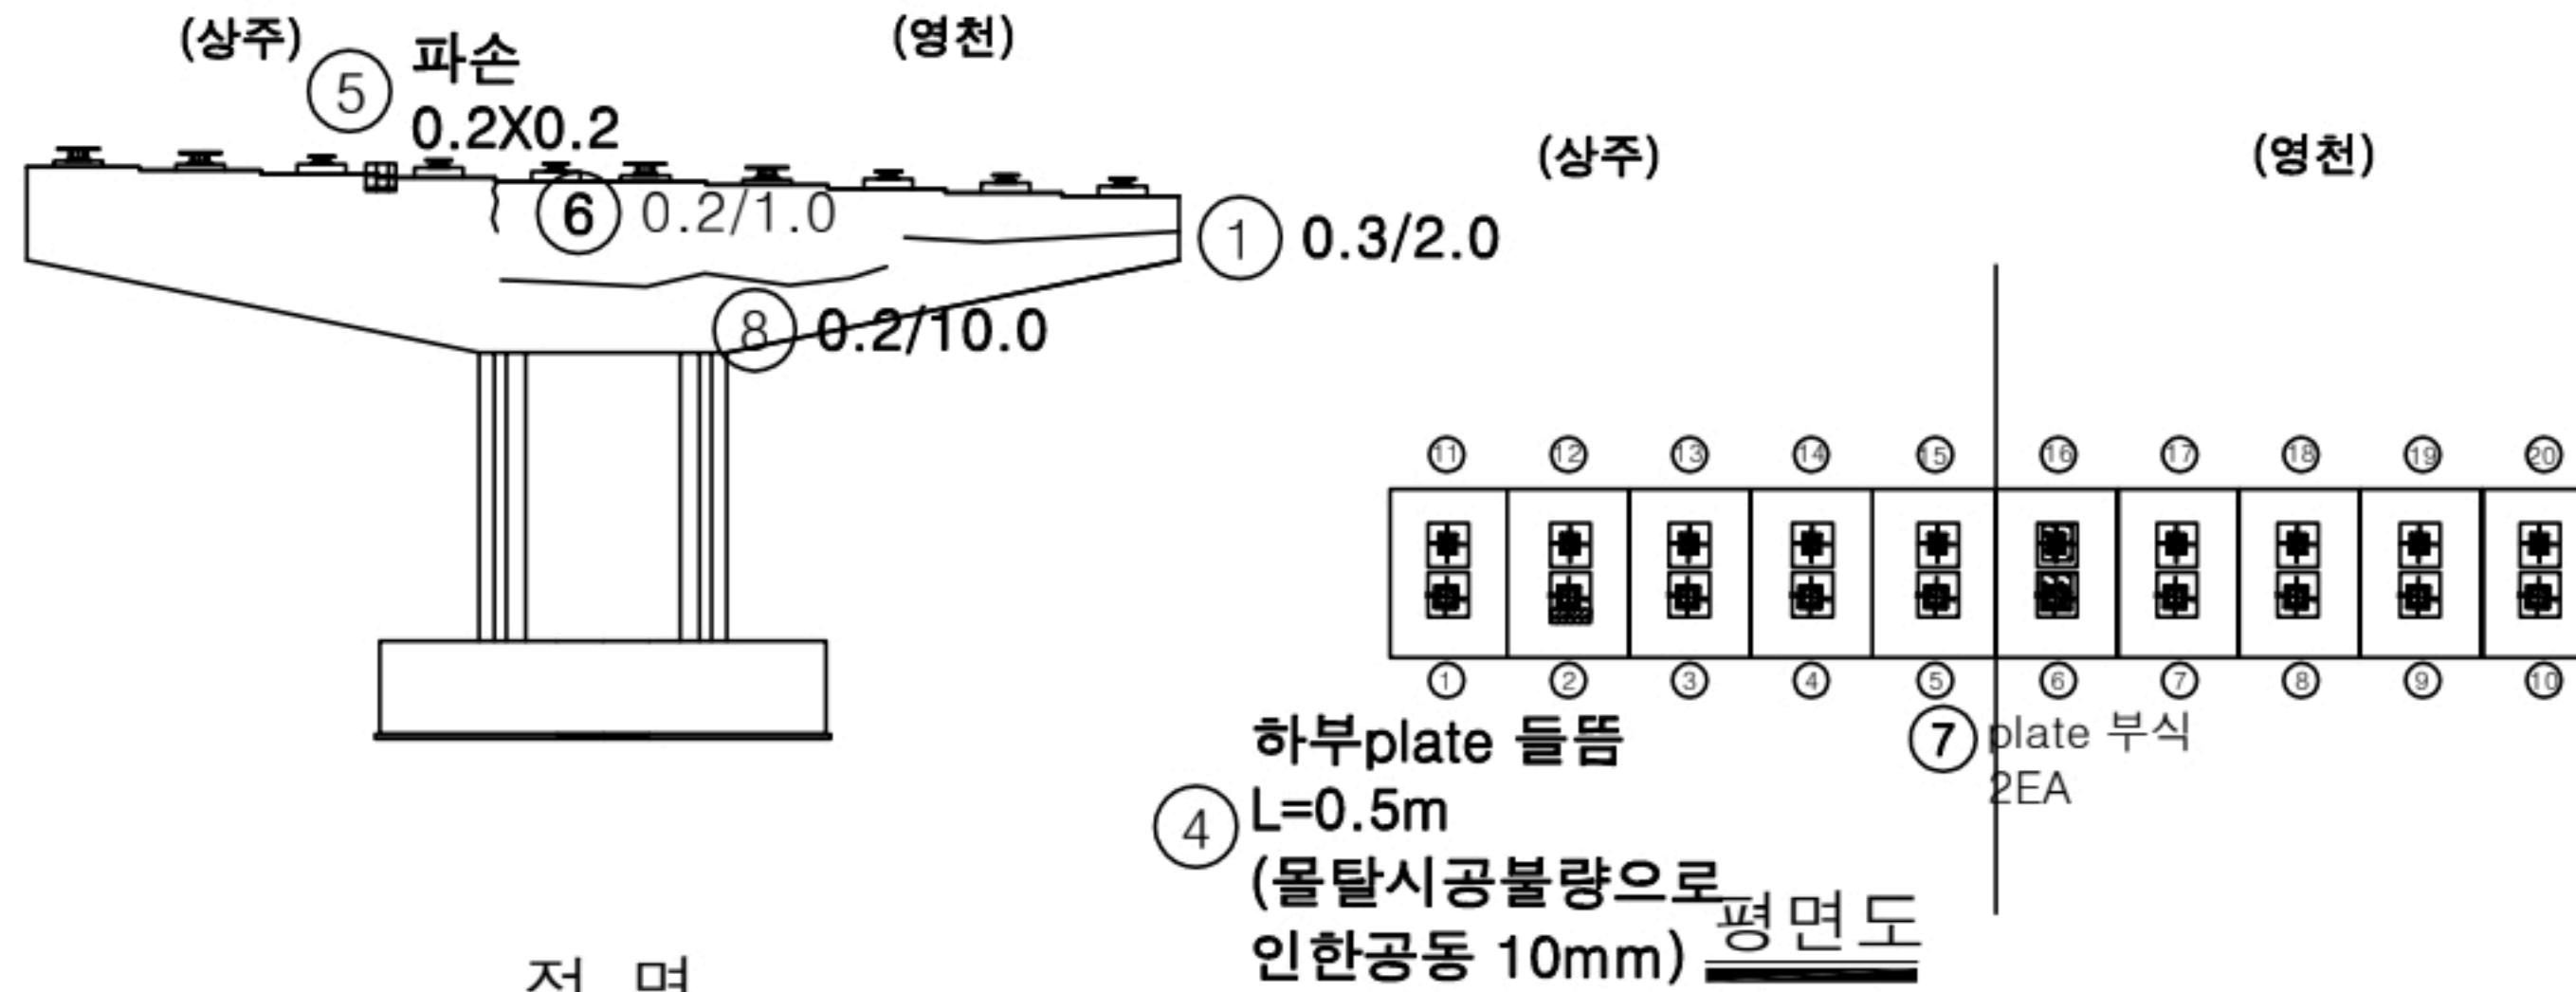
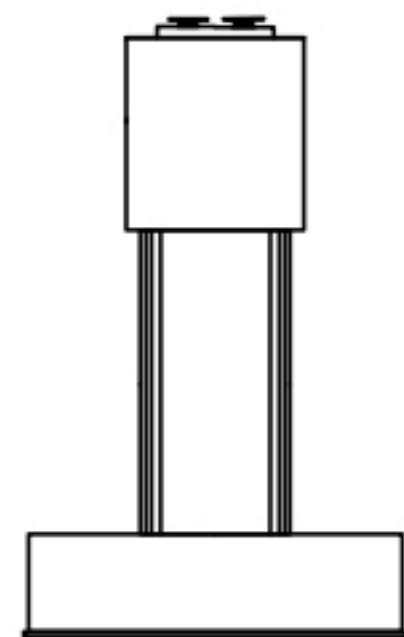
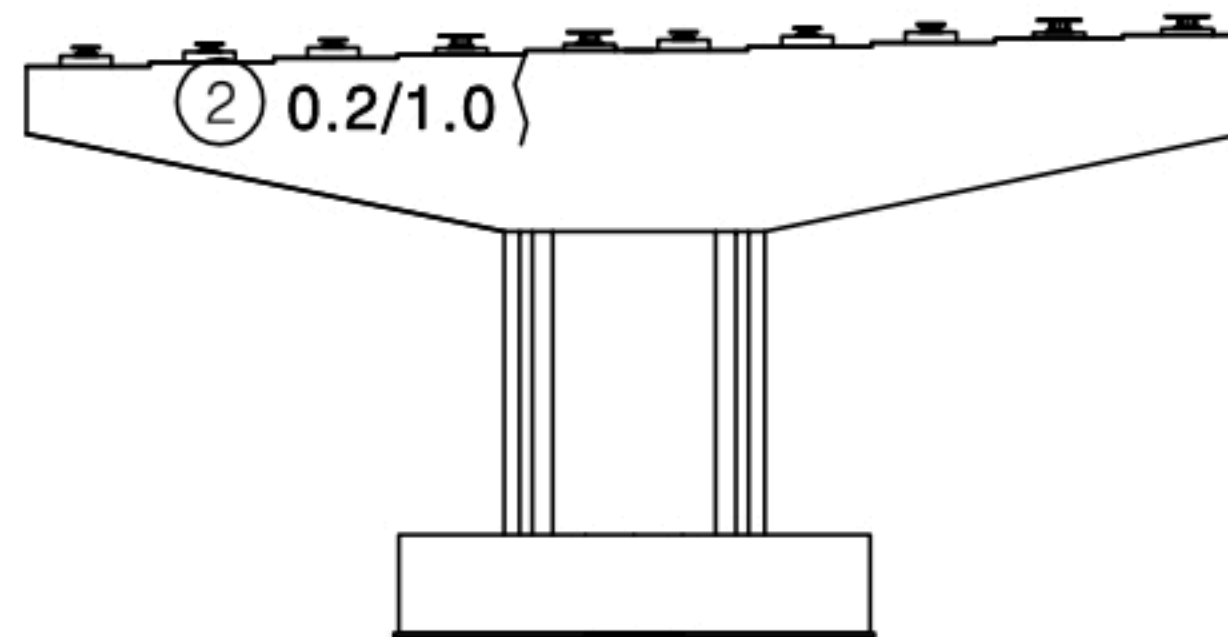
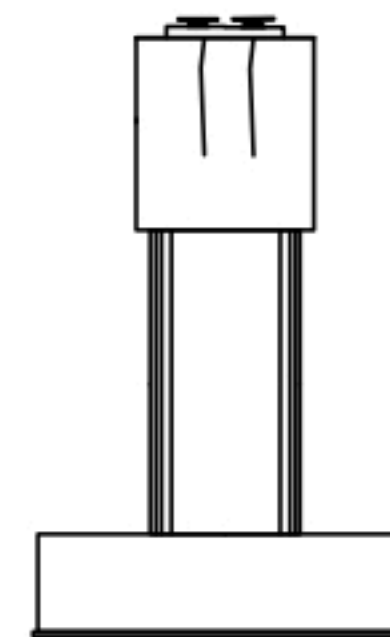
| 번호 | 구분 | 부재 | 손상내용 | 손상현황 | | | | | 비고 |
|---|---|---|---|---|---|---|---|---|---|
| 1 | 19하 | 교각 | 균열(0.3mm이상) | 0.3 | 2.0 | | 2.00 | m | 1 |
| 2 | 19하 | 교각 | 균열(0.3mm미만) | 0.2 | 1.0 | | 1.00 | m | 1 |
| 3 | 19하 | 교각 | 균열(0.3mm이상) | 0.3 | 1.5 | | 3.00 | m | 2 |
| 6 | 21하 | 교각 | 균열(0.3mm미만) | 0.2 | 1.0 | | 1.00 | m | 1 |
| 7 | 21하 | 교량받침 | plate 부식 | | | | 2.00 | EA | 2 |
| 8 | 23하 | 교각 | 균열(0.3mm미만) | 0.2 | 10.0 | | 10.00 | m | 1 |
