상주영천고속도로 2024~2025년 시설물 안전점검 용역  
(2024년 하반기 정기안전점검)

# 외 관 조 사 망 도

고현천교

2024.11

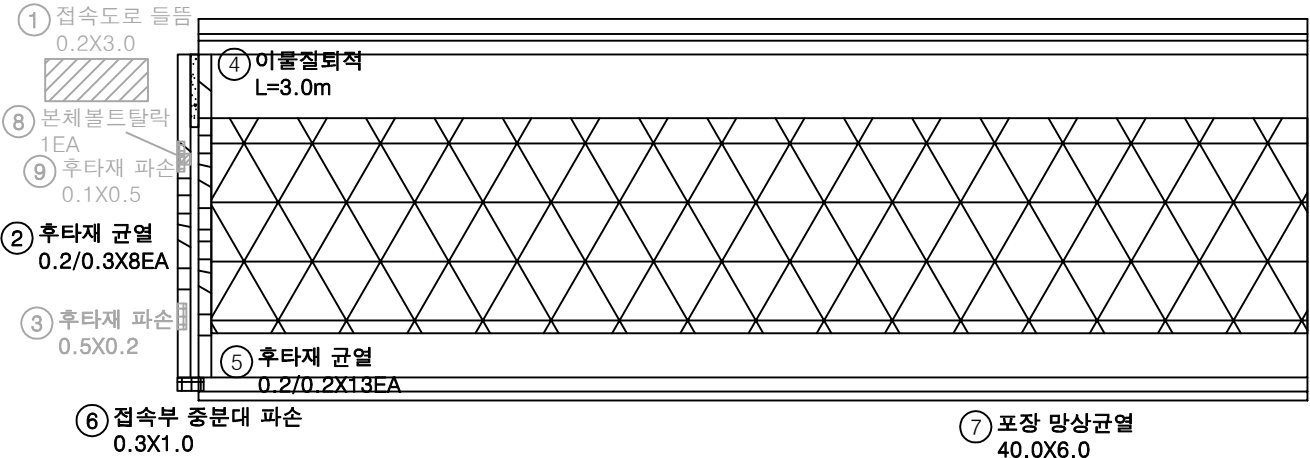
| 번호 | 구분 | 부재 | 손상내용 | 손상현황 | | | | | | 비고 |
|---|---|---|---|---|---|---|---|---|---|---|
| 1 | 19하 | 교면포장 | 접속도로 들뜸 | | 0.2 | 3.0 | 0.60 | m <sup>2</sup> | 1 | 21'상 보속 |
| 2 | 19하 | 신축이음 | 후타재 균열 | 0.2 | 0.3 | | 2.40 | m | 8 | |
| 3 | 19하 | 신축이음 | 후타재 파손 | | 0.5 | 0.2 | 0.10 | m <sup>2</sup> | 1 | 21'상 보속 |
| 4 | 19하 | 신축이음 | 이물질퇴적 | | 3.0 | | 3.00 | m | 1 | |
| 5 | 19하 | 신축이음 | 후타재 균열 | 0.2 | 0.2 | | 2.60 | m | 13 | |
| 6 | 19하 | 중분대 | 접속부 중분대 파손 | | 0.3 | 1.0 | 0.30 | m <sup>2</sup> | 1 | |
| 7 | 19하 | 교면포장 | 포장 망상균열 | | 40.0 | 6.0 | 240.00 | m <sup>2</sup> | 1 | |
| 8 | 21하 | 신축이음 | 본체 볼트탈락 | | | | 1.00 | EA | 1 | 23'하 보속 |
| 9 | 21하 | 신축이음 | 후타재 파손 | | 0.1 | 0.5 | 0.05 | m <sup>2</sup> | 1 | 23'하 보속 |

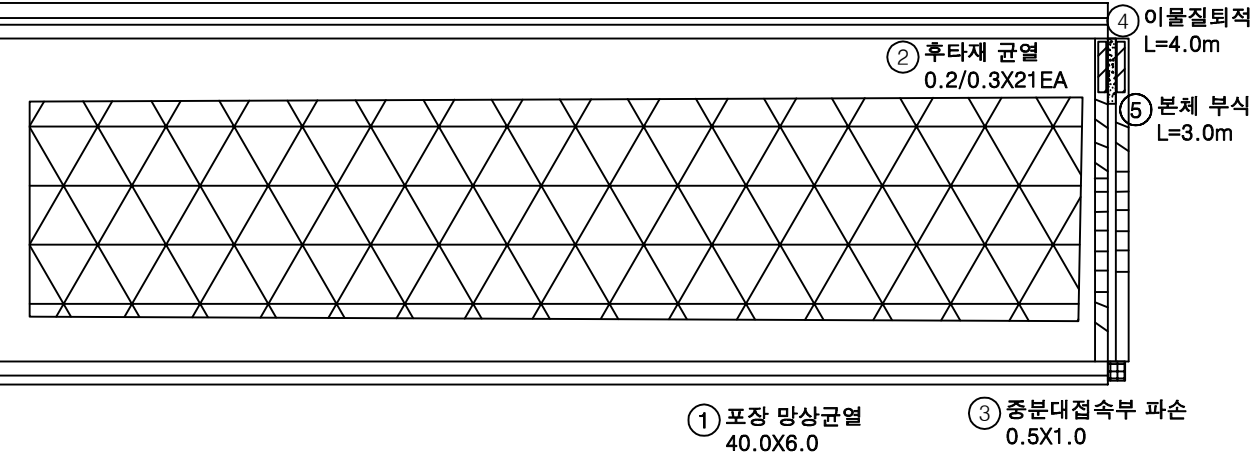
| 번호 | 구분 | 부재 | 손상내용 | 손상현황 | | | | | | 비 고 |
|---|---|---|---|---|---|---|---|---|---|---|
| 1 | 19하 | 교면포장 | 포장 망상균열 | | 40.0 | 6.0 | 240.00 | m <sup>2</sup> | 1 | |
| 2 | 19하 | 신속이음 | 후타재 균열 | 0.2 | 0.3 | | 6.30 | m | 21 | |
| 5 | 23하 | 신속이음 | 본체 부식 | | 3.0 | | 3.00 | m | 1 | |

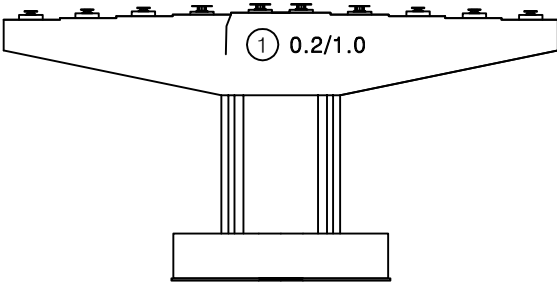
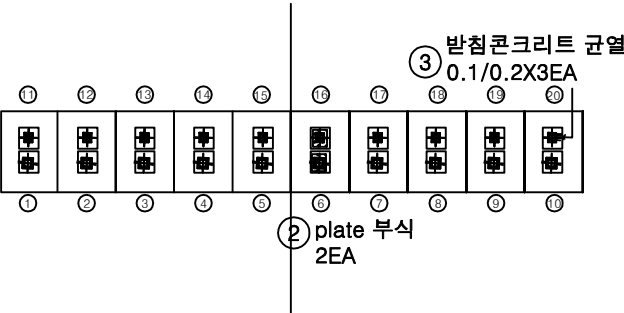
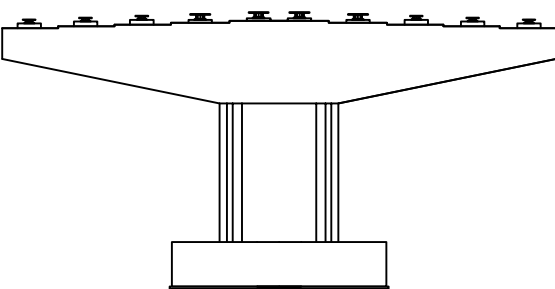
| 번호 | 구분 | 부재 | 손상내용 | 손상현황 | | | | | | 비고 |
|---|---|---|---|---|---|---|---|---|---|---|
| 1 | 19하 | 교각 | 균열(0.3mm미만) | 0.2 | 1.0 | | 1.00 | m | 1 | |
| 2 | 19하 | 교량받침 | plate 부식 | | | | 2.00 | EA | 2 | |
| 3 | 19하 | 교량받침 | 받침콘크리트 균열 | 0.1 | 0.2 | | 0.60 | m | 3 | |

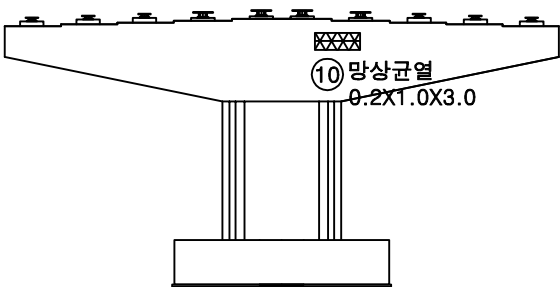
| 번호 | 구분 | 부재 | 손상내용 | 손상현황 | | | | | | 비 고 |
|---|---|---|---|---|---|---|---|---|---|---|
| 1 | 19하 | 교각 | 망상균열 | 0.2 | 2.0 | 1.0 | 2.00 | m | 1 | |
| 2 | 19하 | 교각 | 균열(0.3mm이상) | 0.3 | 2.0 | | 2.00 | m | 1 | |
| 4 | 21하 | 교량받침 | plate 부식 | | | | 2.00 | EA | 2 | |
| 5 | 21하 | 교량받침 | plate 부식 | | | | 2.00 | EA | 2 | |
| 6 | 23하 | 교각 | 균열(0.3mm이상) | 0.3 | 1.0 | | 7.00 | m | 7 | |
