상주영천고속도로 2024~2025년 시설물 안전점검 용역  
(2024년 하반기 정기안전점검)

# 외 관 조 사 망 도

고현천교

2024.11

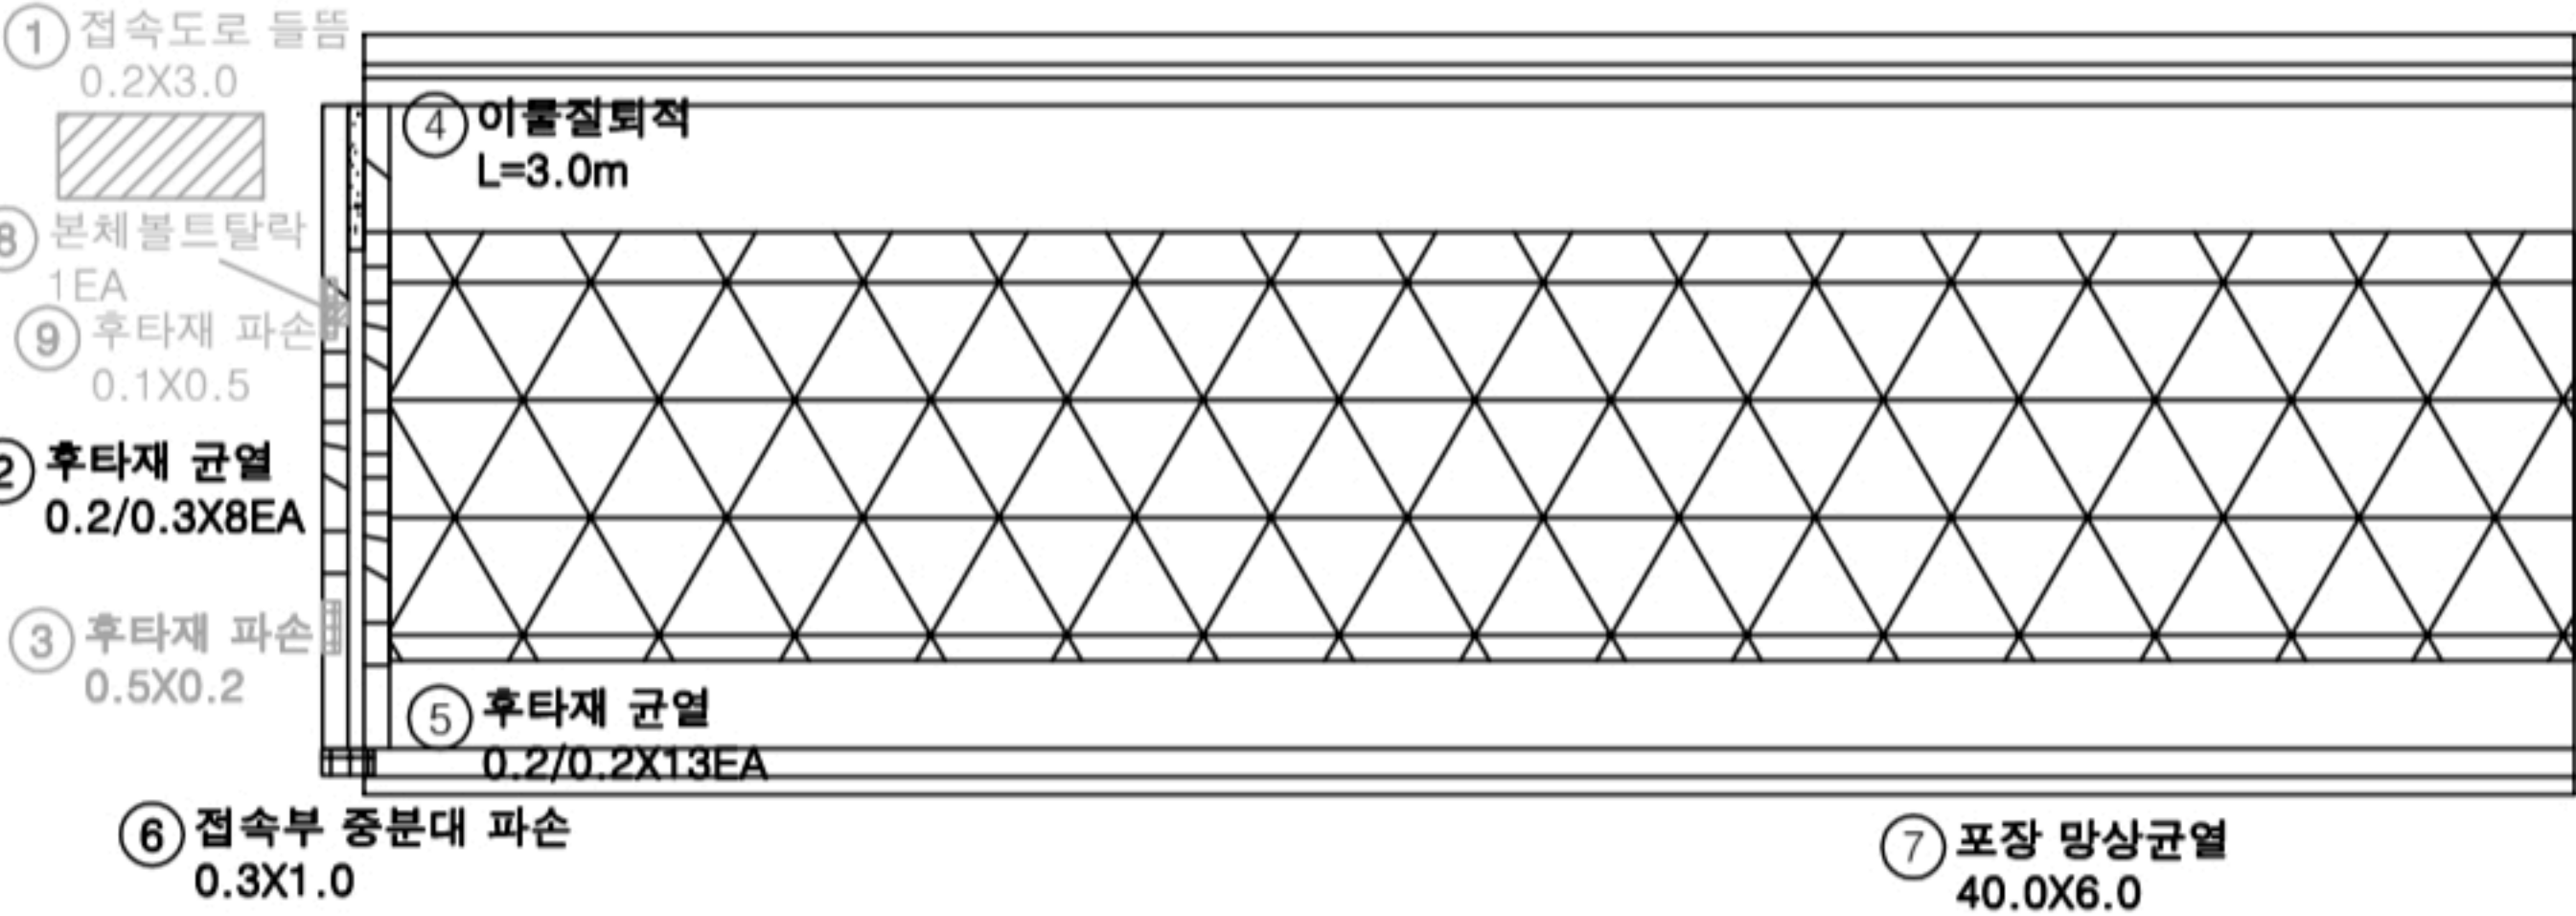
영천 방향

| 번호 | 구분 | 부재 | 손상내용 | 손상현황 | | | | | 비고 |
|---|---|---|---|---|---|---|---|---|---|
| 1 | 19하 | 교면포장 | 접속도로 들뜸 | | 0.2 | 3.0 | 0.60 | m <sup>2</sup> | 1 21상 보수 |
| 2 | 19하 | 신축이음 | 후타재 균열 | 0.2 | 0.3 | | 2.40 | m | 8 |
| 3 | 19하 | 신축이음 | 후타재 파손 | | 0.5 | 0.2 | 0.10 | m <sup>2</sup> | 1 21상 보수 |
| 4 | 19하 | 신축이음 | 이물침하적 | | 3.0 | | 3.00 | m | 1 |
| 5 | 19하 | 신축이음 | 후타재 균열 | 0.2 | 0.2 | | 2.60 | m | 13 |
| 6 | 19하 | 중분대 | 접속부 중분대 파손 | | 0.3 | 1.0 | 0.30 | m <sup>2</sup> | 1 |
| 7 | 19하 | 교면포장 | 포장 망상균열 | | 40.0 | 6.0 | 240.00 | m <sup>2</sup> | 1 |
| 8 | 21하 | 신축이음 | 본체 볼트탈락 | | | | 1.00 | EA | 1 23하 보수 |
| 9 | 21하 | 신축이음 | 후타재 파손 | | 0.1 | 0.5 | 0.05 | m <sup>2</sup> | 1 23하 보수 |

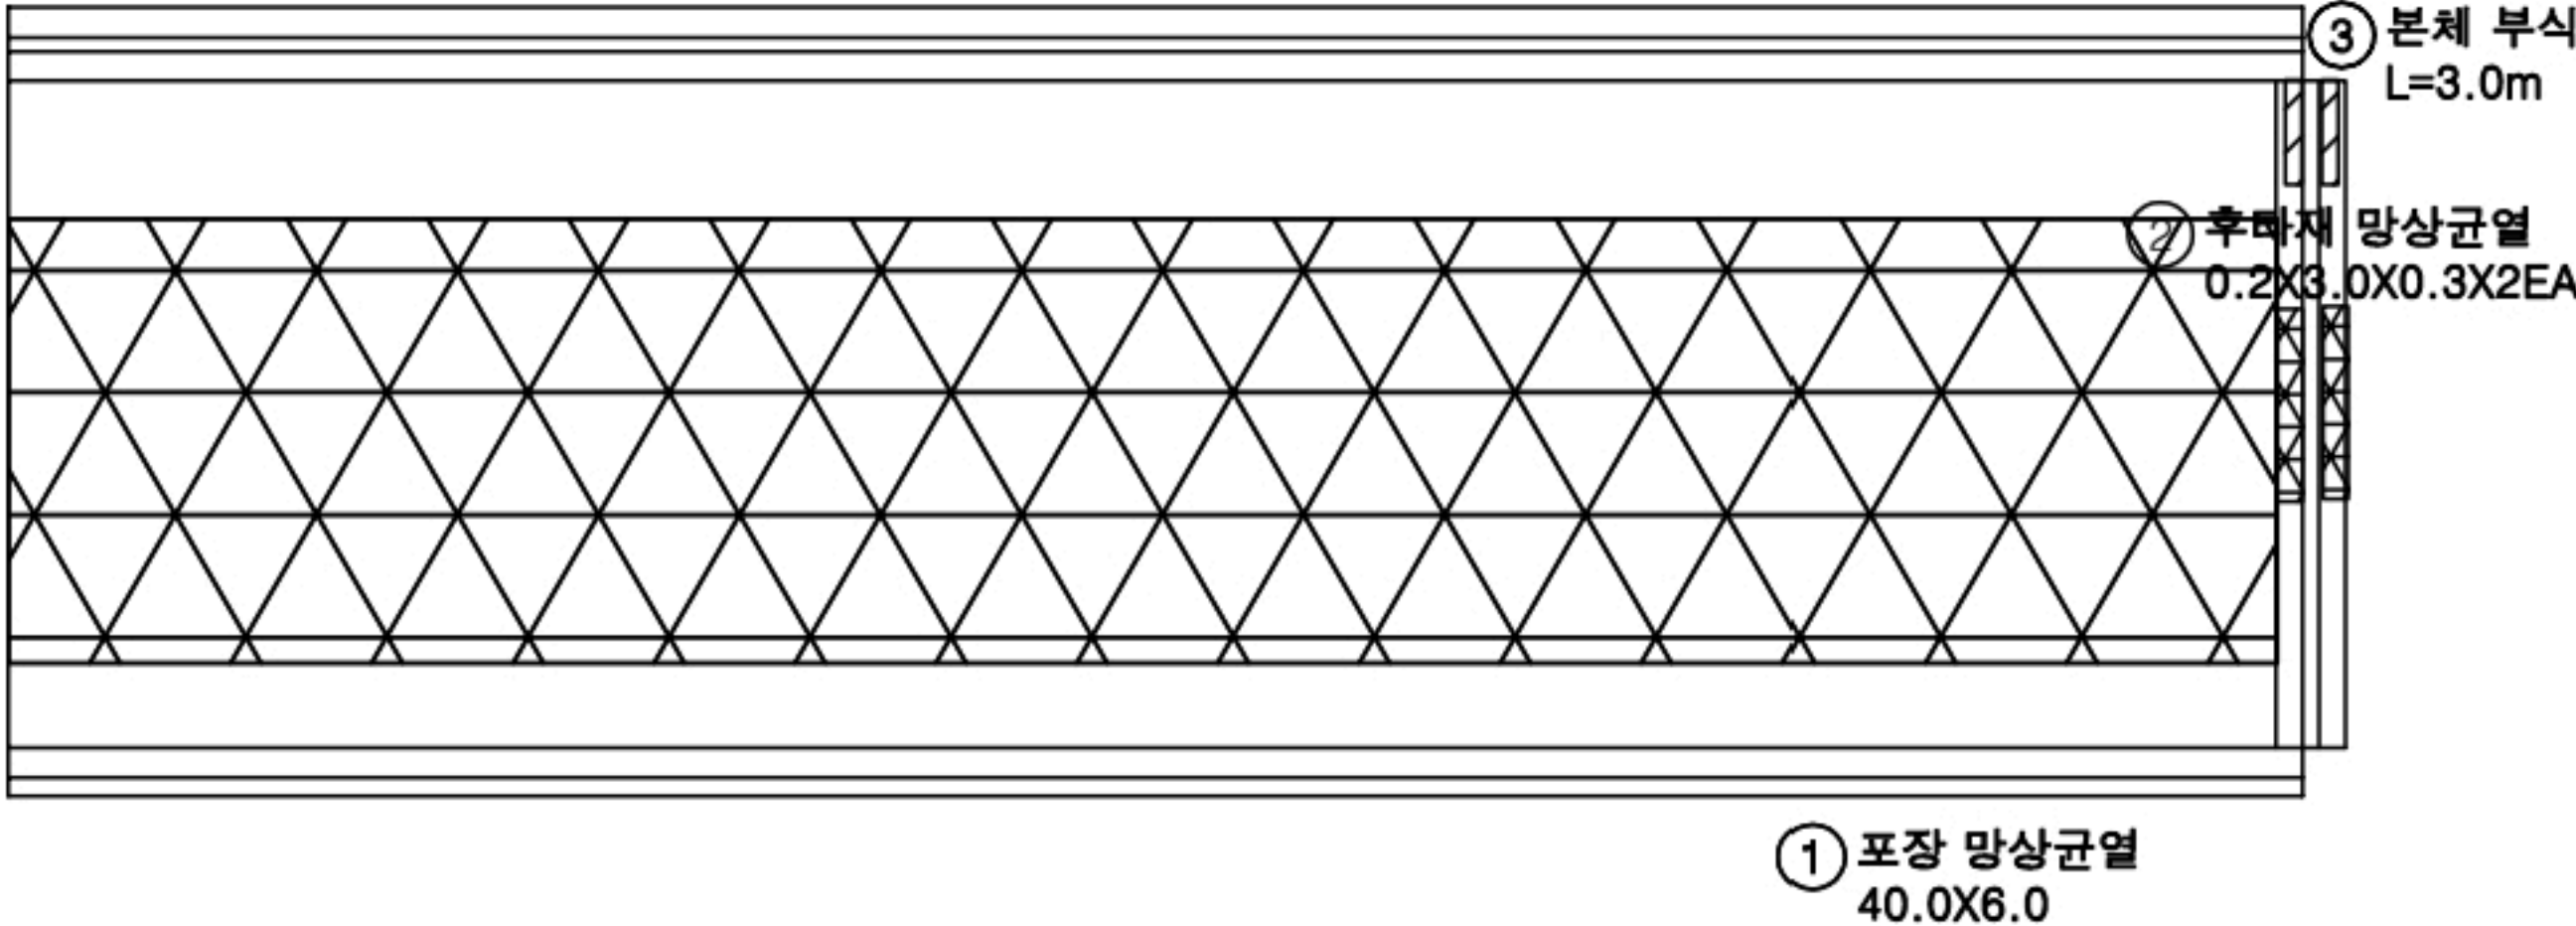
영천 방향

| 번호 | 구분 | 부재 | 손상내용 | 손상현황 | | | | | | 비고 |
|---|---|---|---|---|---|---|---|---|---|---|
| 1 | 19하 | 교면포장 | 포장 망상균열 | | 40.0 | 6.0 | 240.00 | m <sup>2</sup> | 1 | |
| 2 | 19하 | 신축이음 | 후타재 망상균열 | 0.2 | 3.0 | 0.3 | 1.80 | m <sup>3</sup> | 2 | |
| 3 | 23하 | 신축이음 | 본체 부식 | | 3.0 | | 3.00 | m | 1 | |

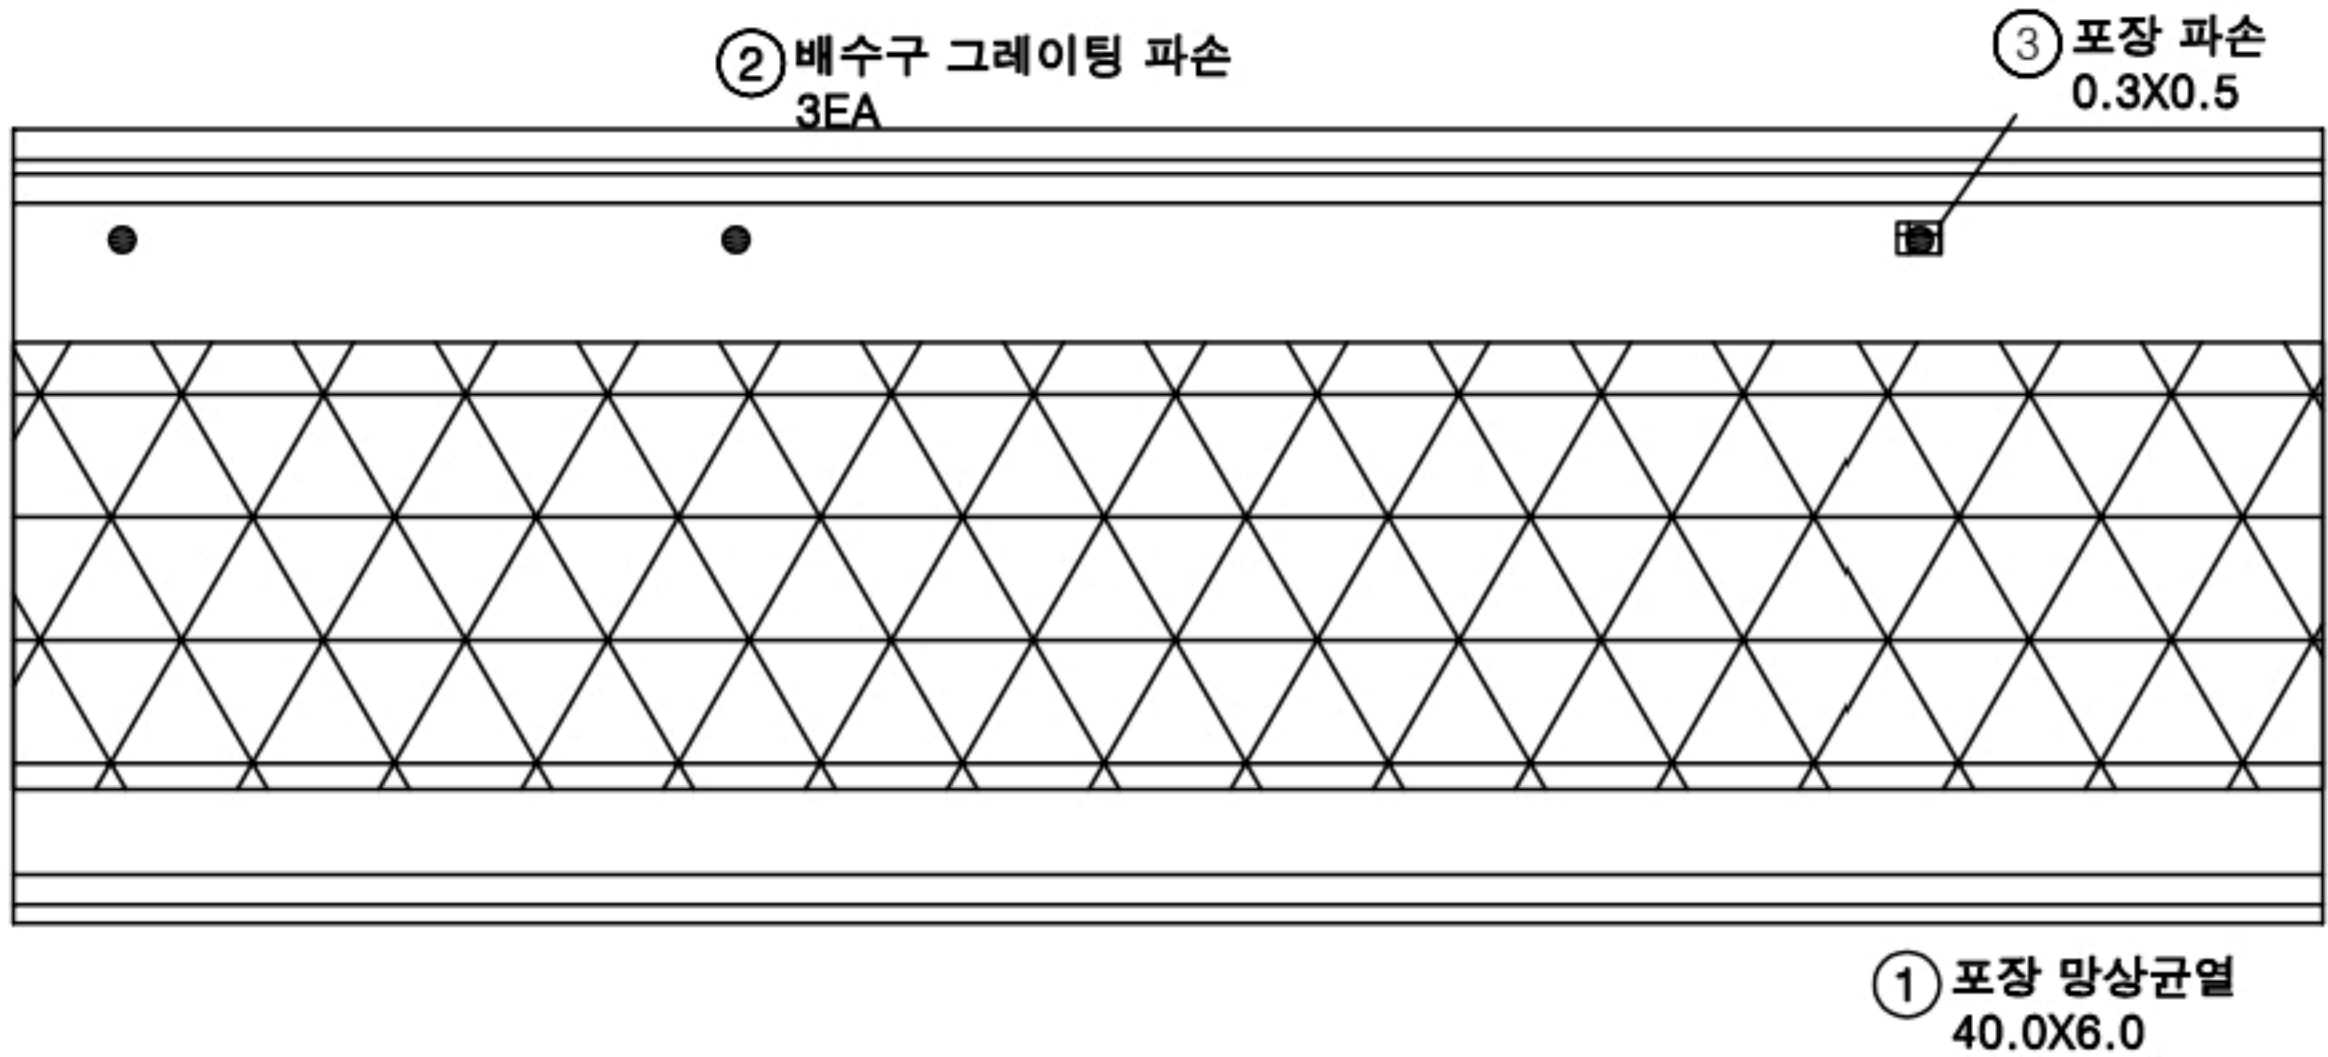
영천 방향

| 번호 | 구분 | 부재 | 손상내용 | 손상현황 | | | | | | 비고 |
|---|---|---|---|---|---|---|---|---|---|---|
| 1 | 19하 | 교면포장 | 포장 망상균열 | | 40.0 | 6.0 | 240.00 | m <sup>2</sup> | 1 | |

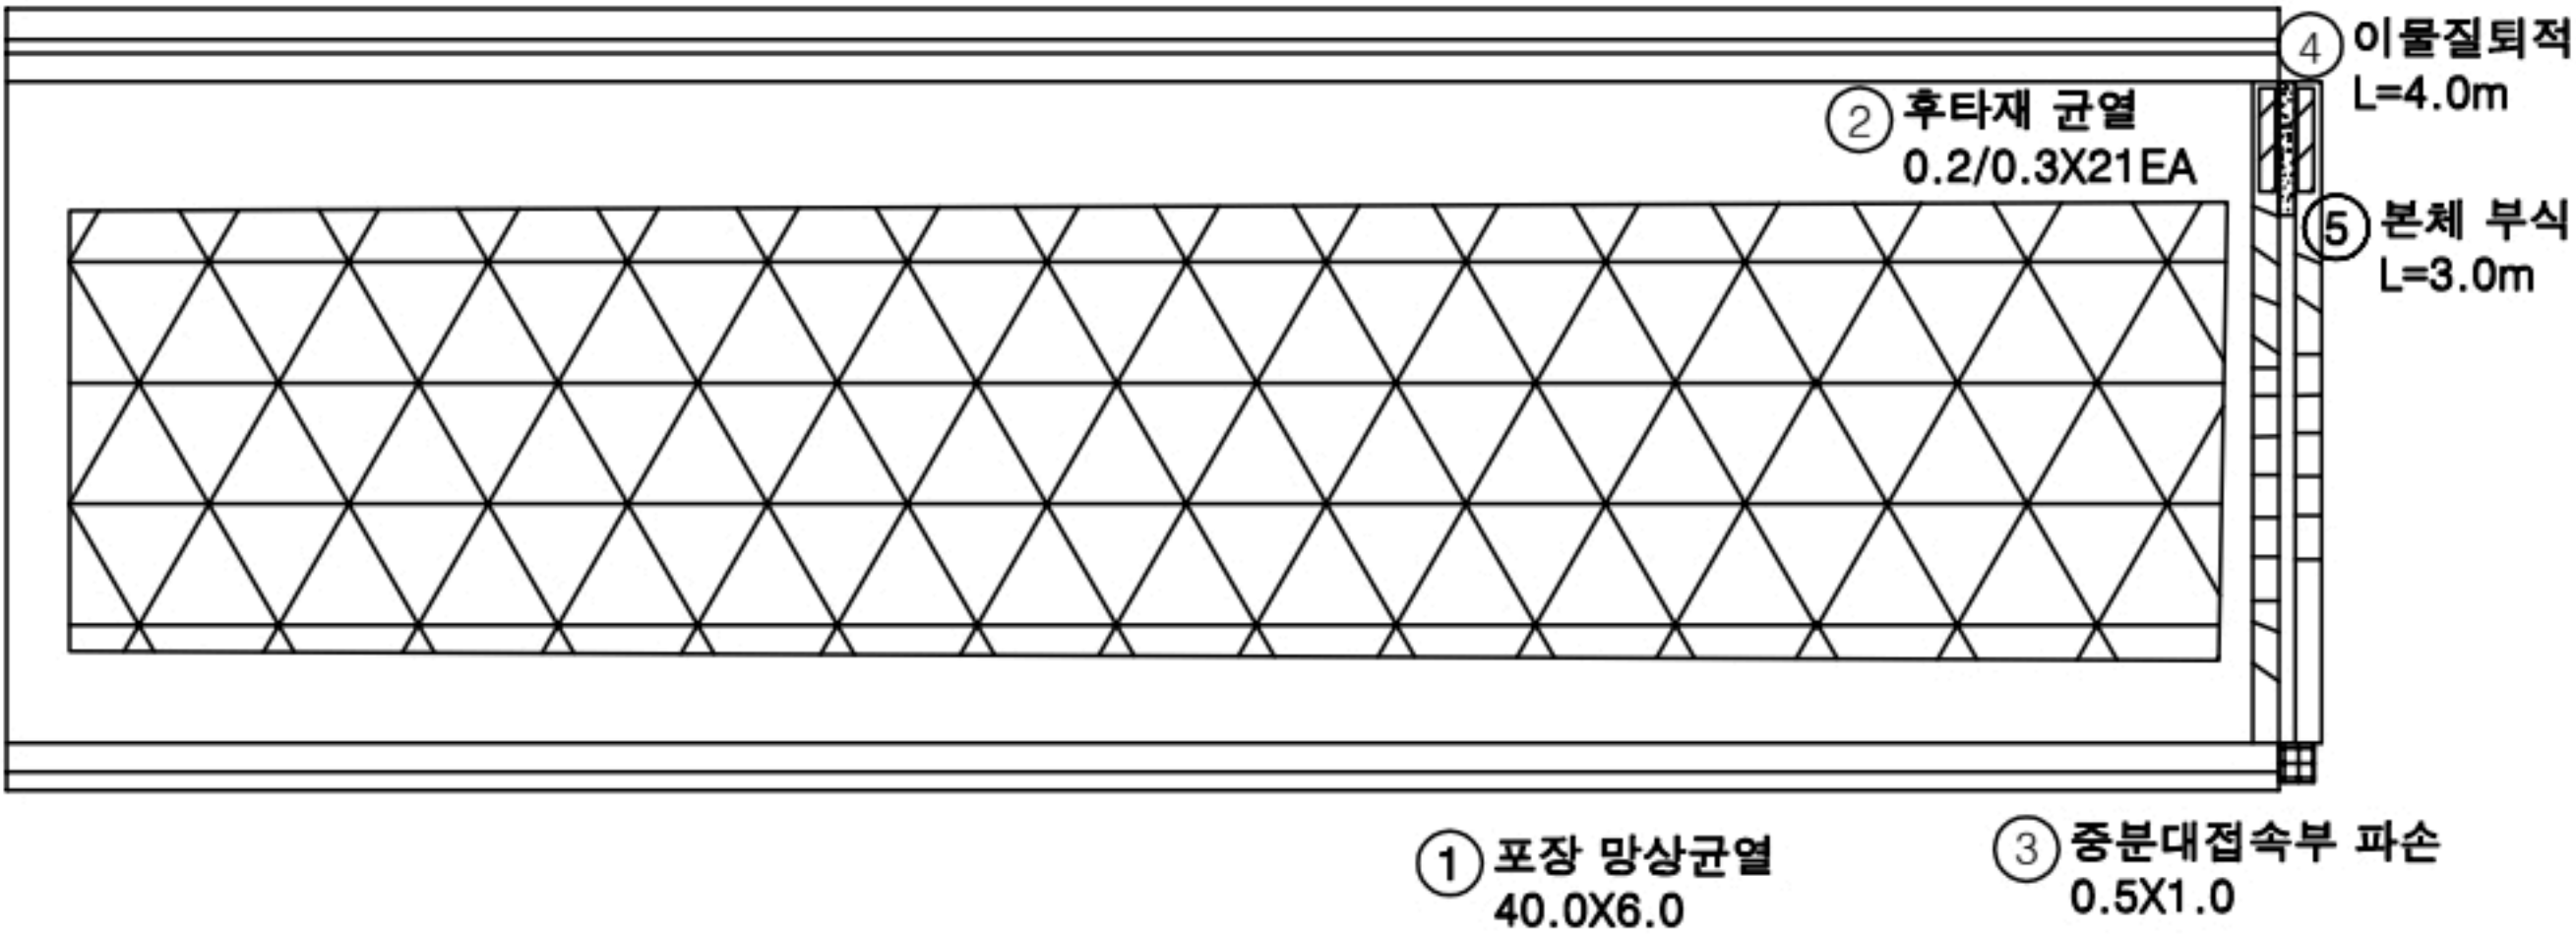
영천 방향

| 번호 | 구분 | 부재 | 손상내용 | 손상현황 | | | | | | 비고 |
|---|---|---|---|---|---|---|---|---|---|---|
| 1 | 19하 | 교면포장 | 포장 망상균열 | | 40.0 | 6.0 | 240.00 | m <sup>2</sup> | 1 | |
| 2 | 19하 | 신축이음 | 후타재 균열 | 0.2 | 0.3 | | 6.30 | m | 21 | |
| 5 | 23하 | 신축이음 | 본체 부식 | | 3.0 | | 3.00 | m | 1 | |

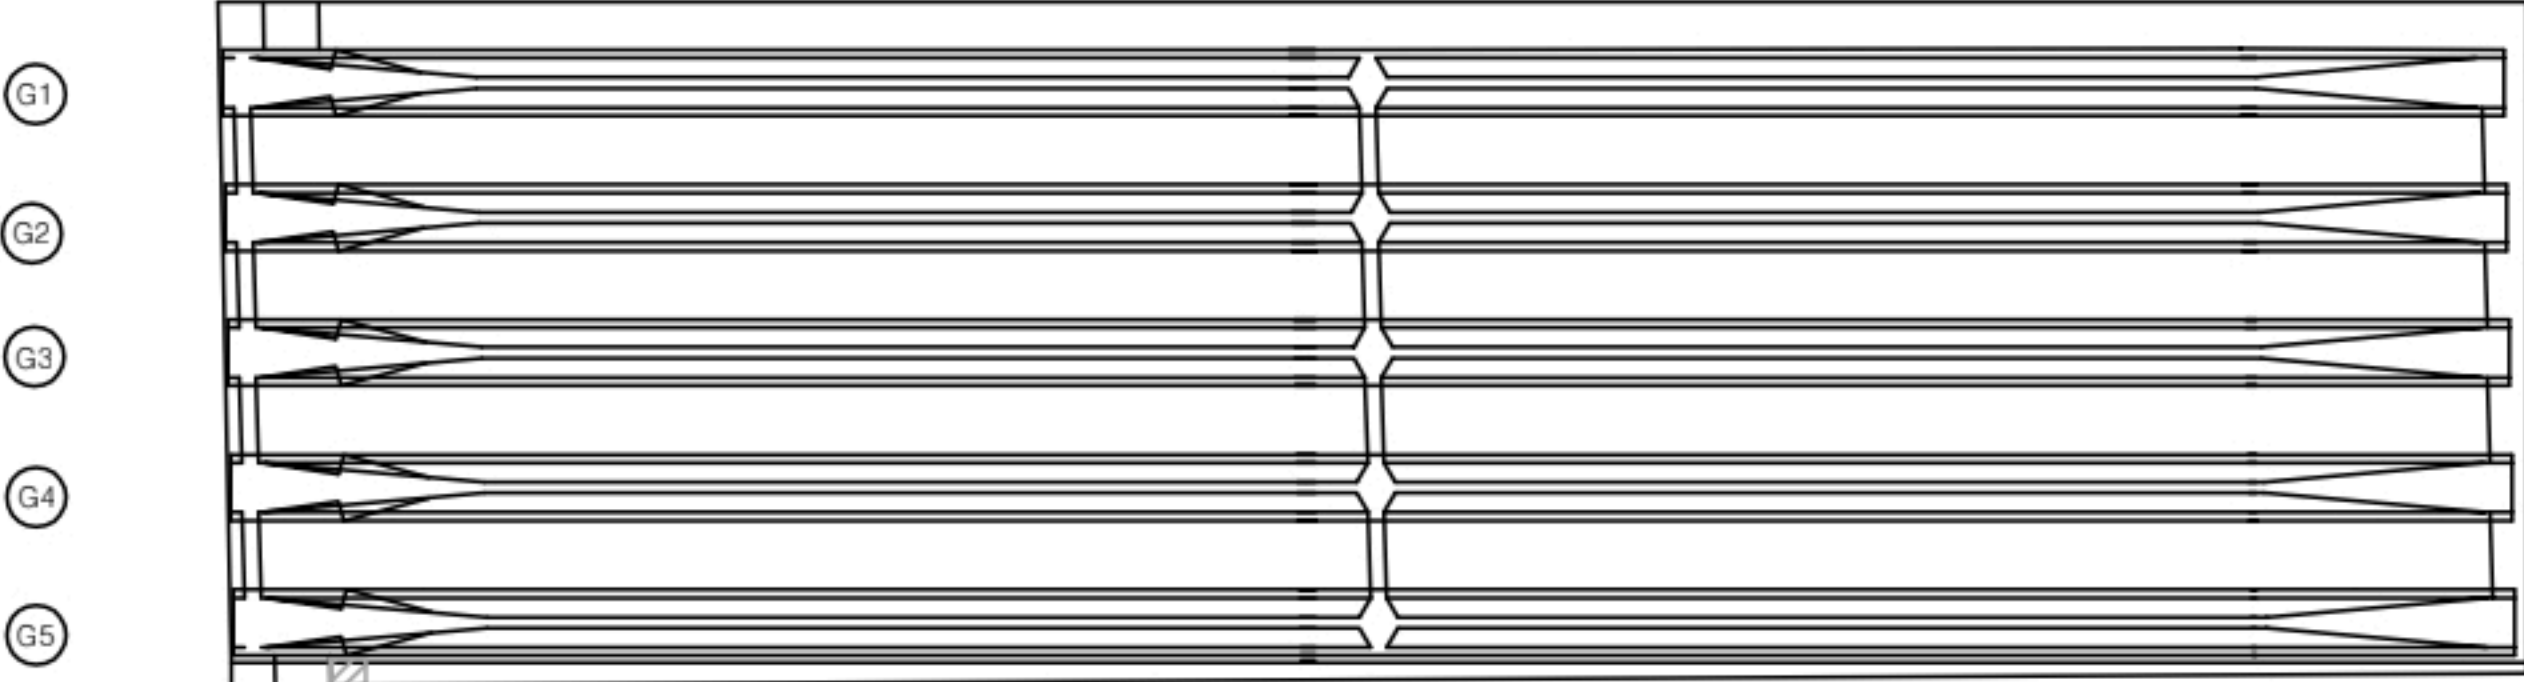
영천 방향

1 배수관 연결부 탈락  
1EA

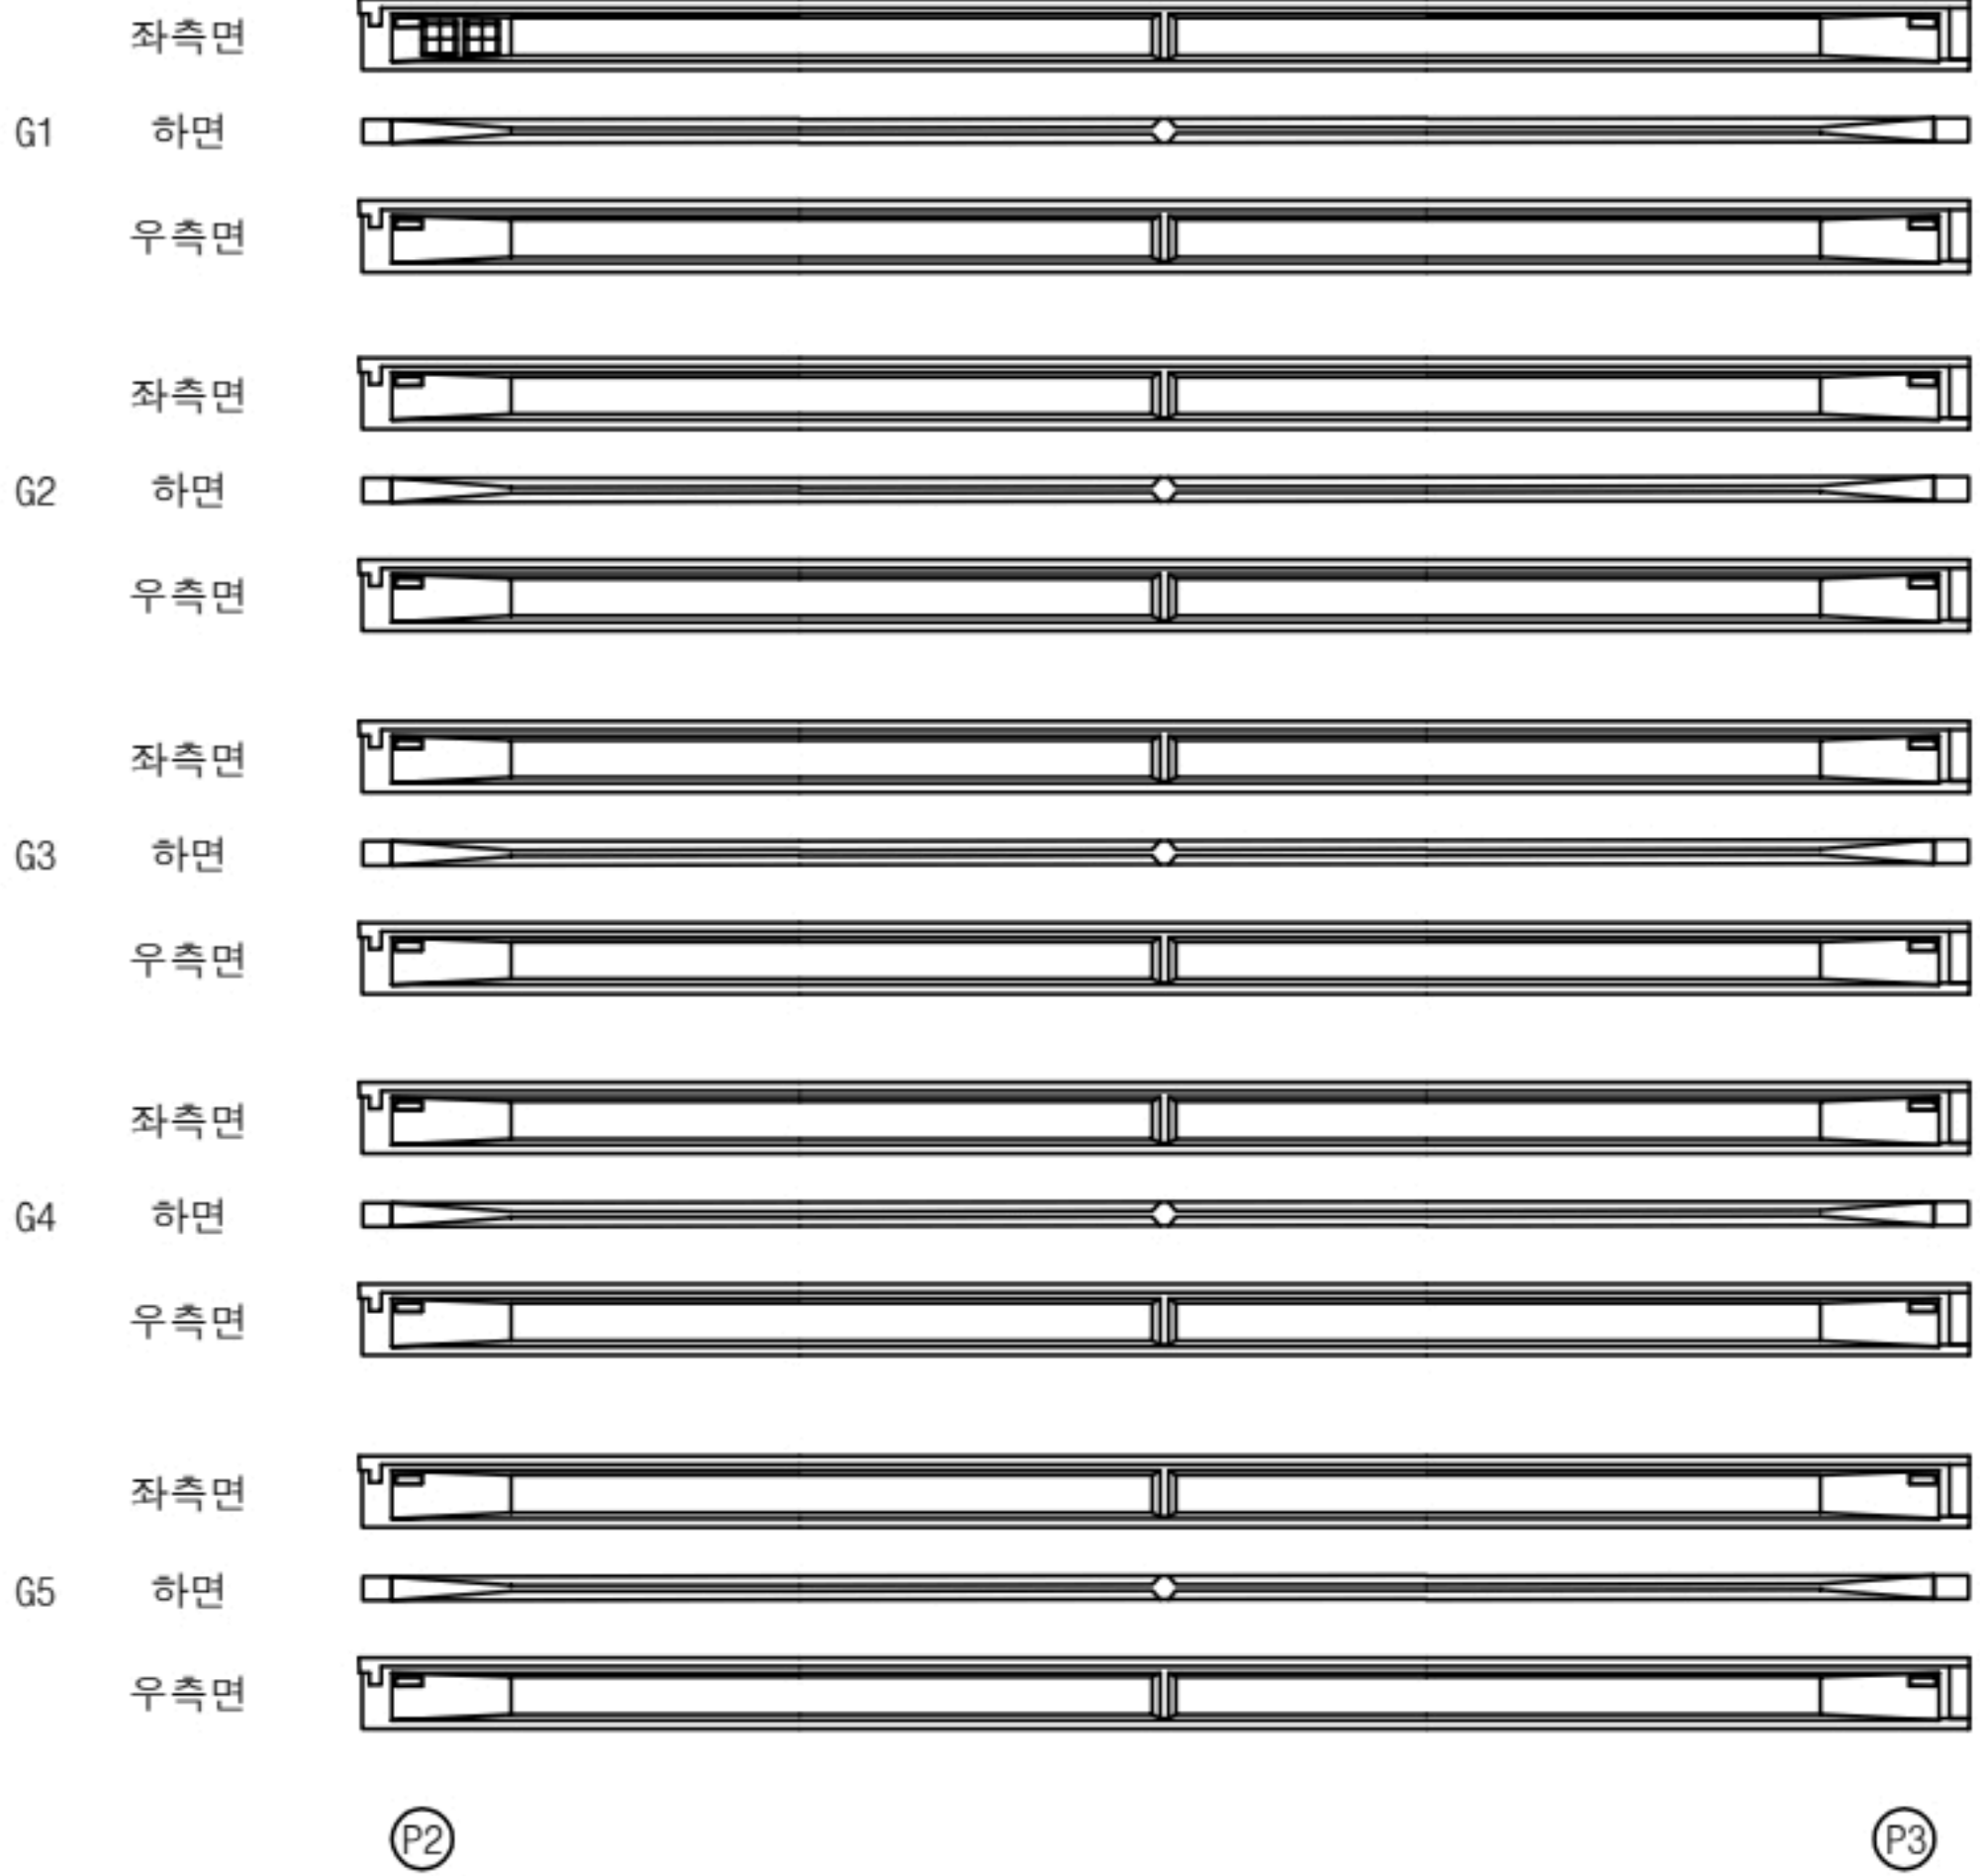
① 박리 0.1X0.1    ② 박리 0.1X0.1

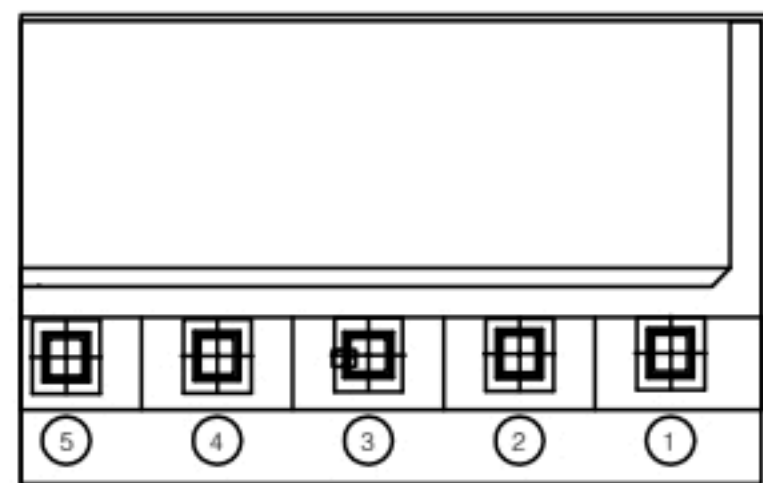
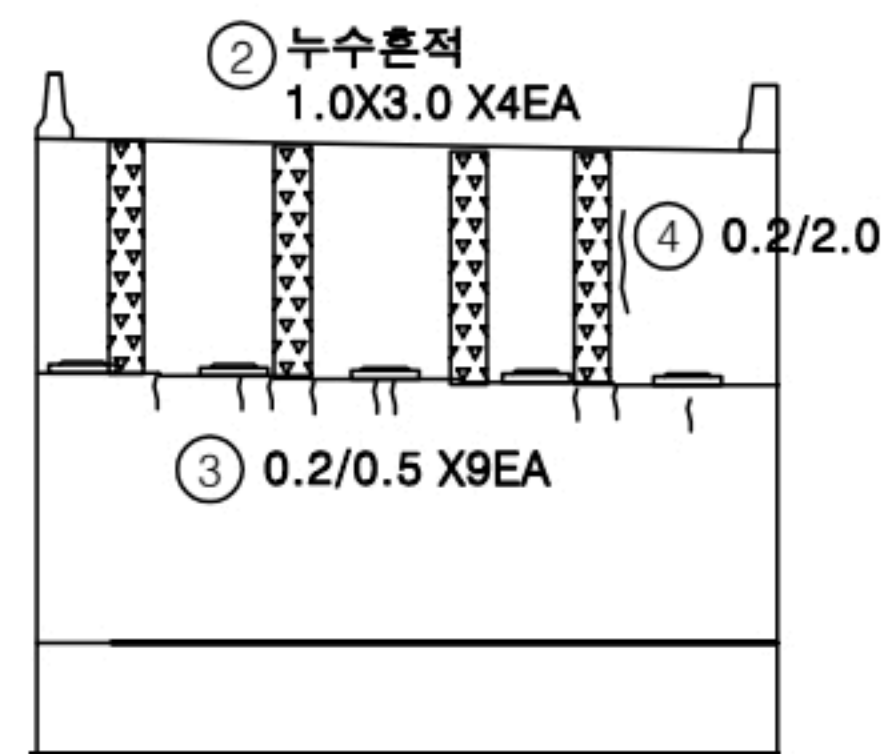
① 스토퍼 간섭  
1EA  
평면도

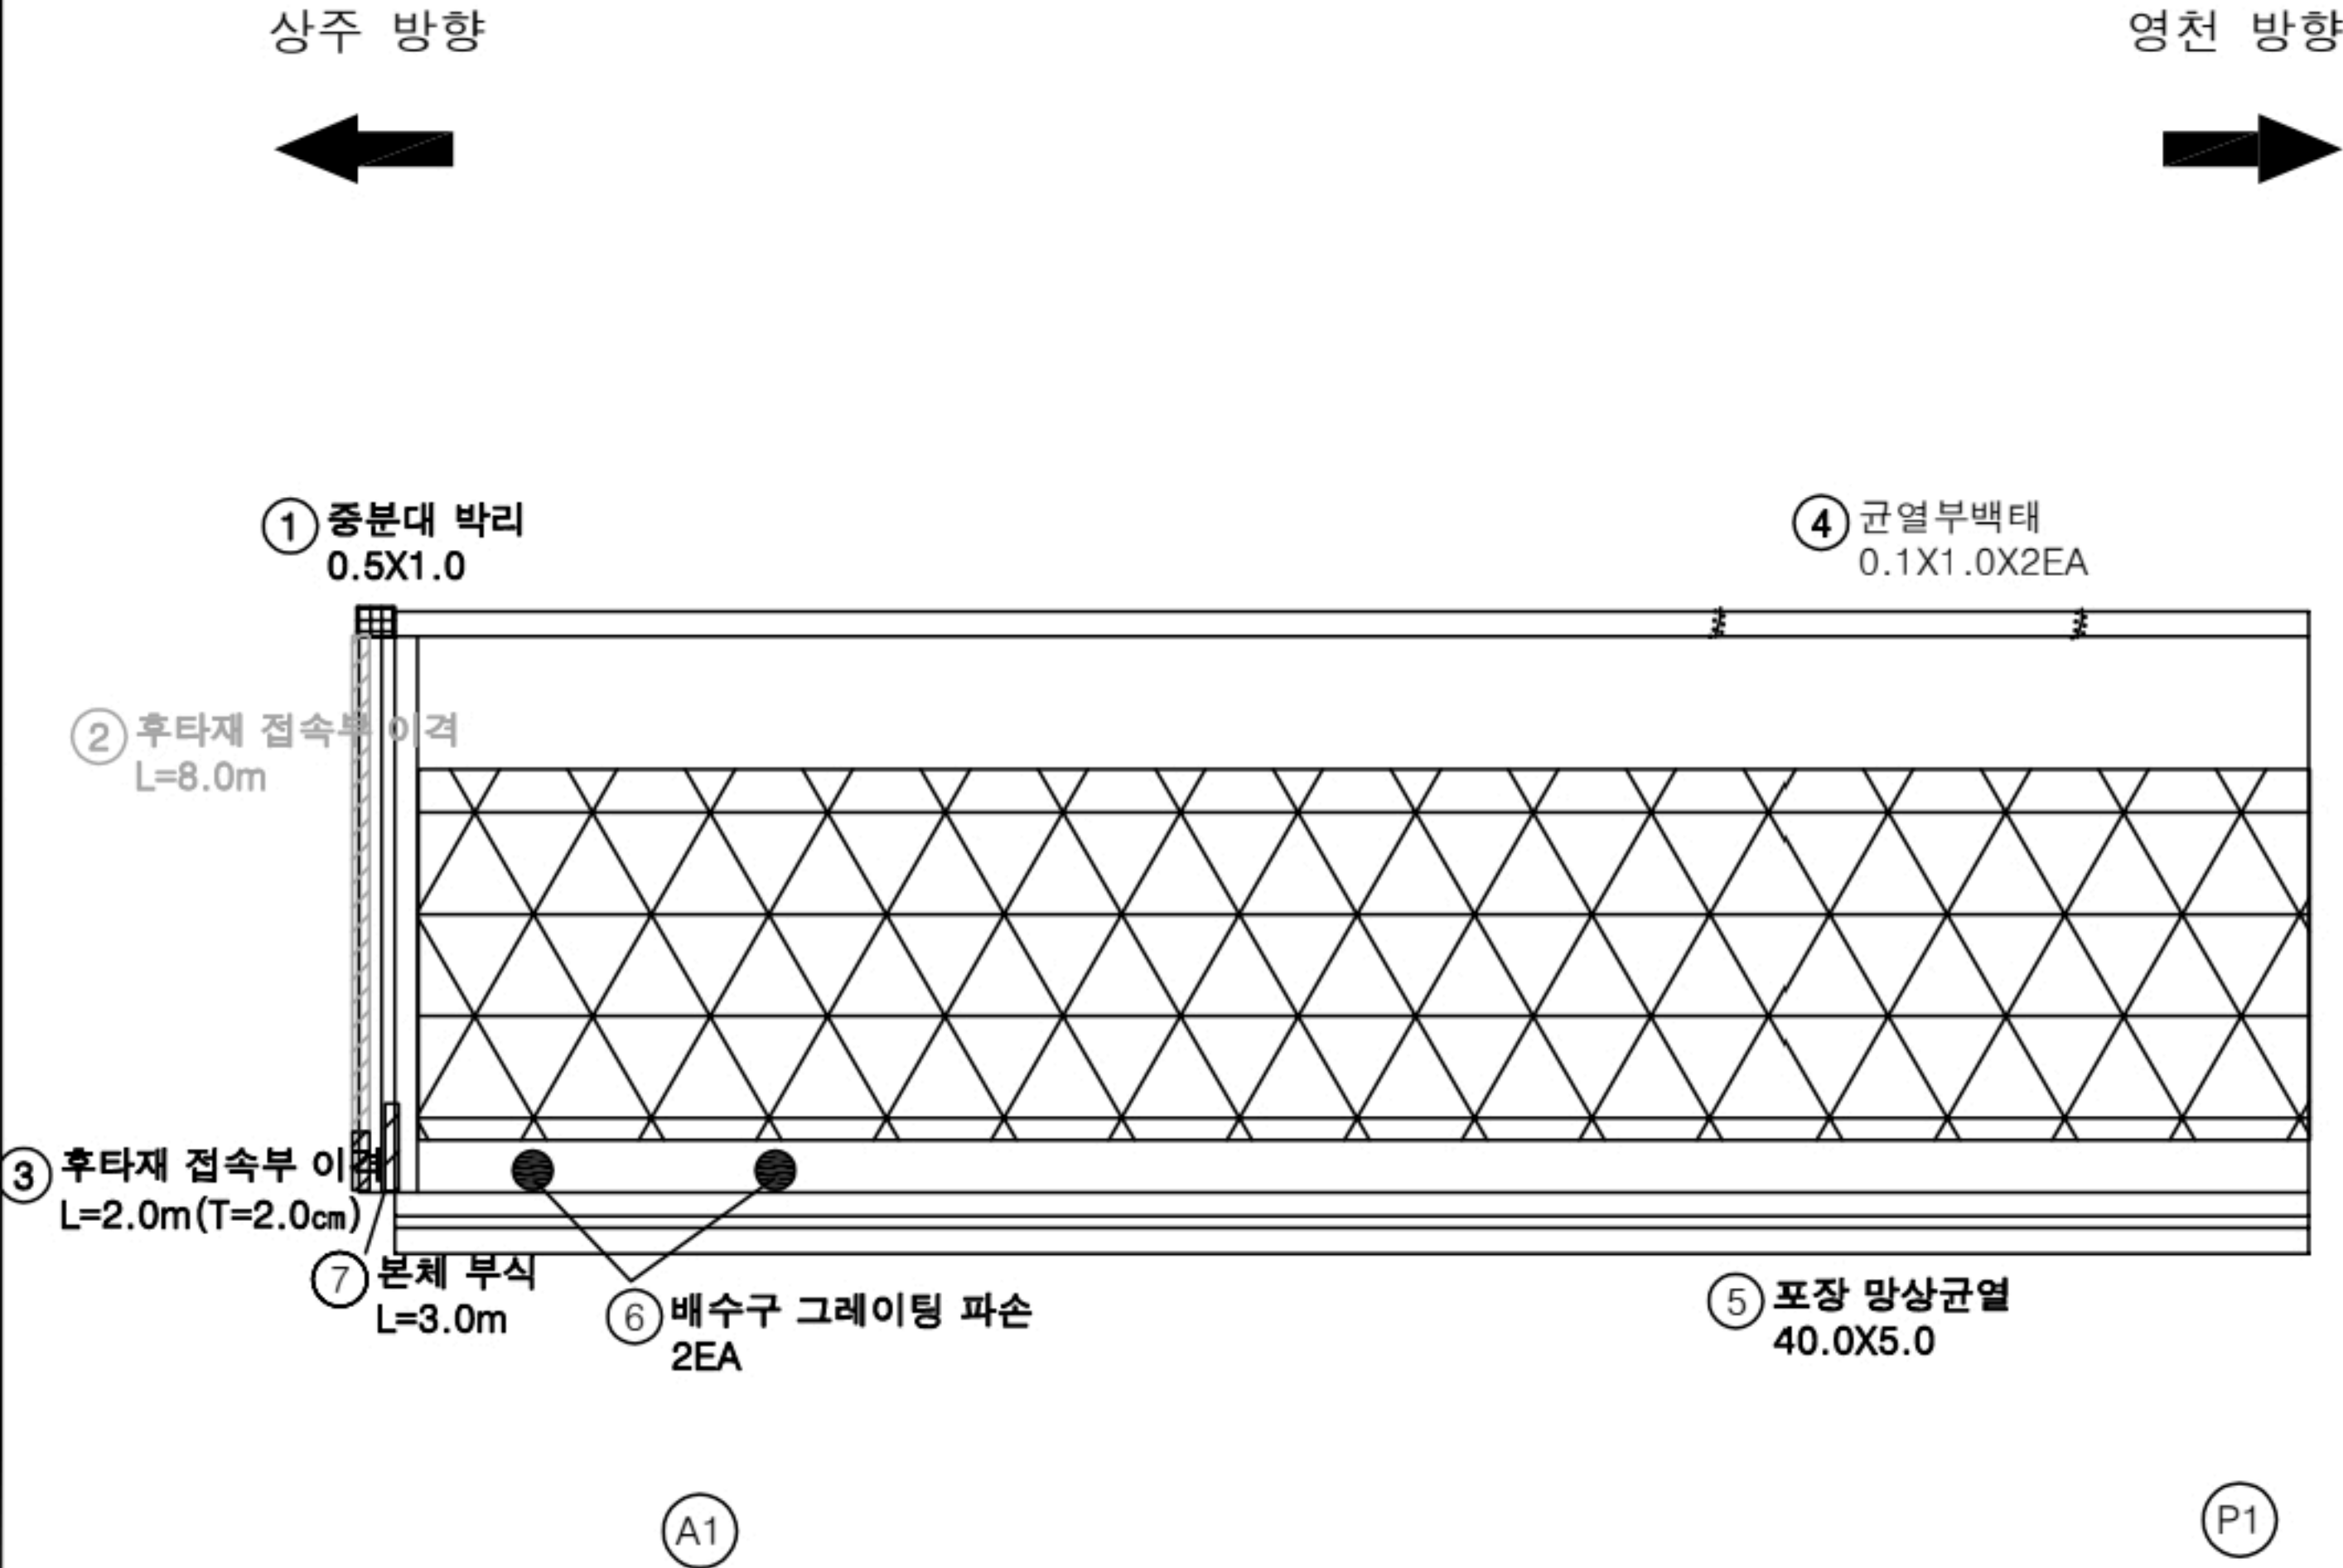
① 포장 망상균열  
40.0X5.0

| 번호 | 구분 | 부재 | 손상내용 | 손상현황 | | | | | | 비고 |
|---|---|---|---|---|---|---|---|---|---|---|
| 1 | 21하 | 교면포장 | 포장 망상균열 | | 40.0 | 5.0 | 200.00 | m <sup>2</sup> | 1 | |
