상주영천고속도로 2024~2025년 시설물 안전점검 용역  
(2024년 하반기 정기안전점검)

# 외 관 조 사 망 도

고현천교

2024.11

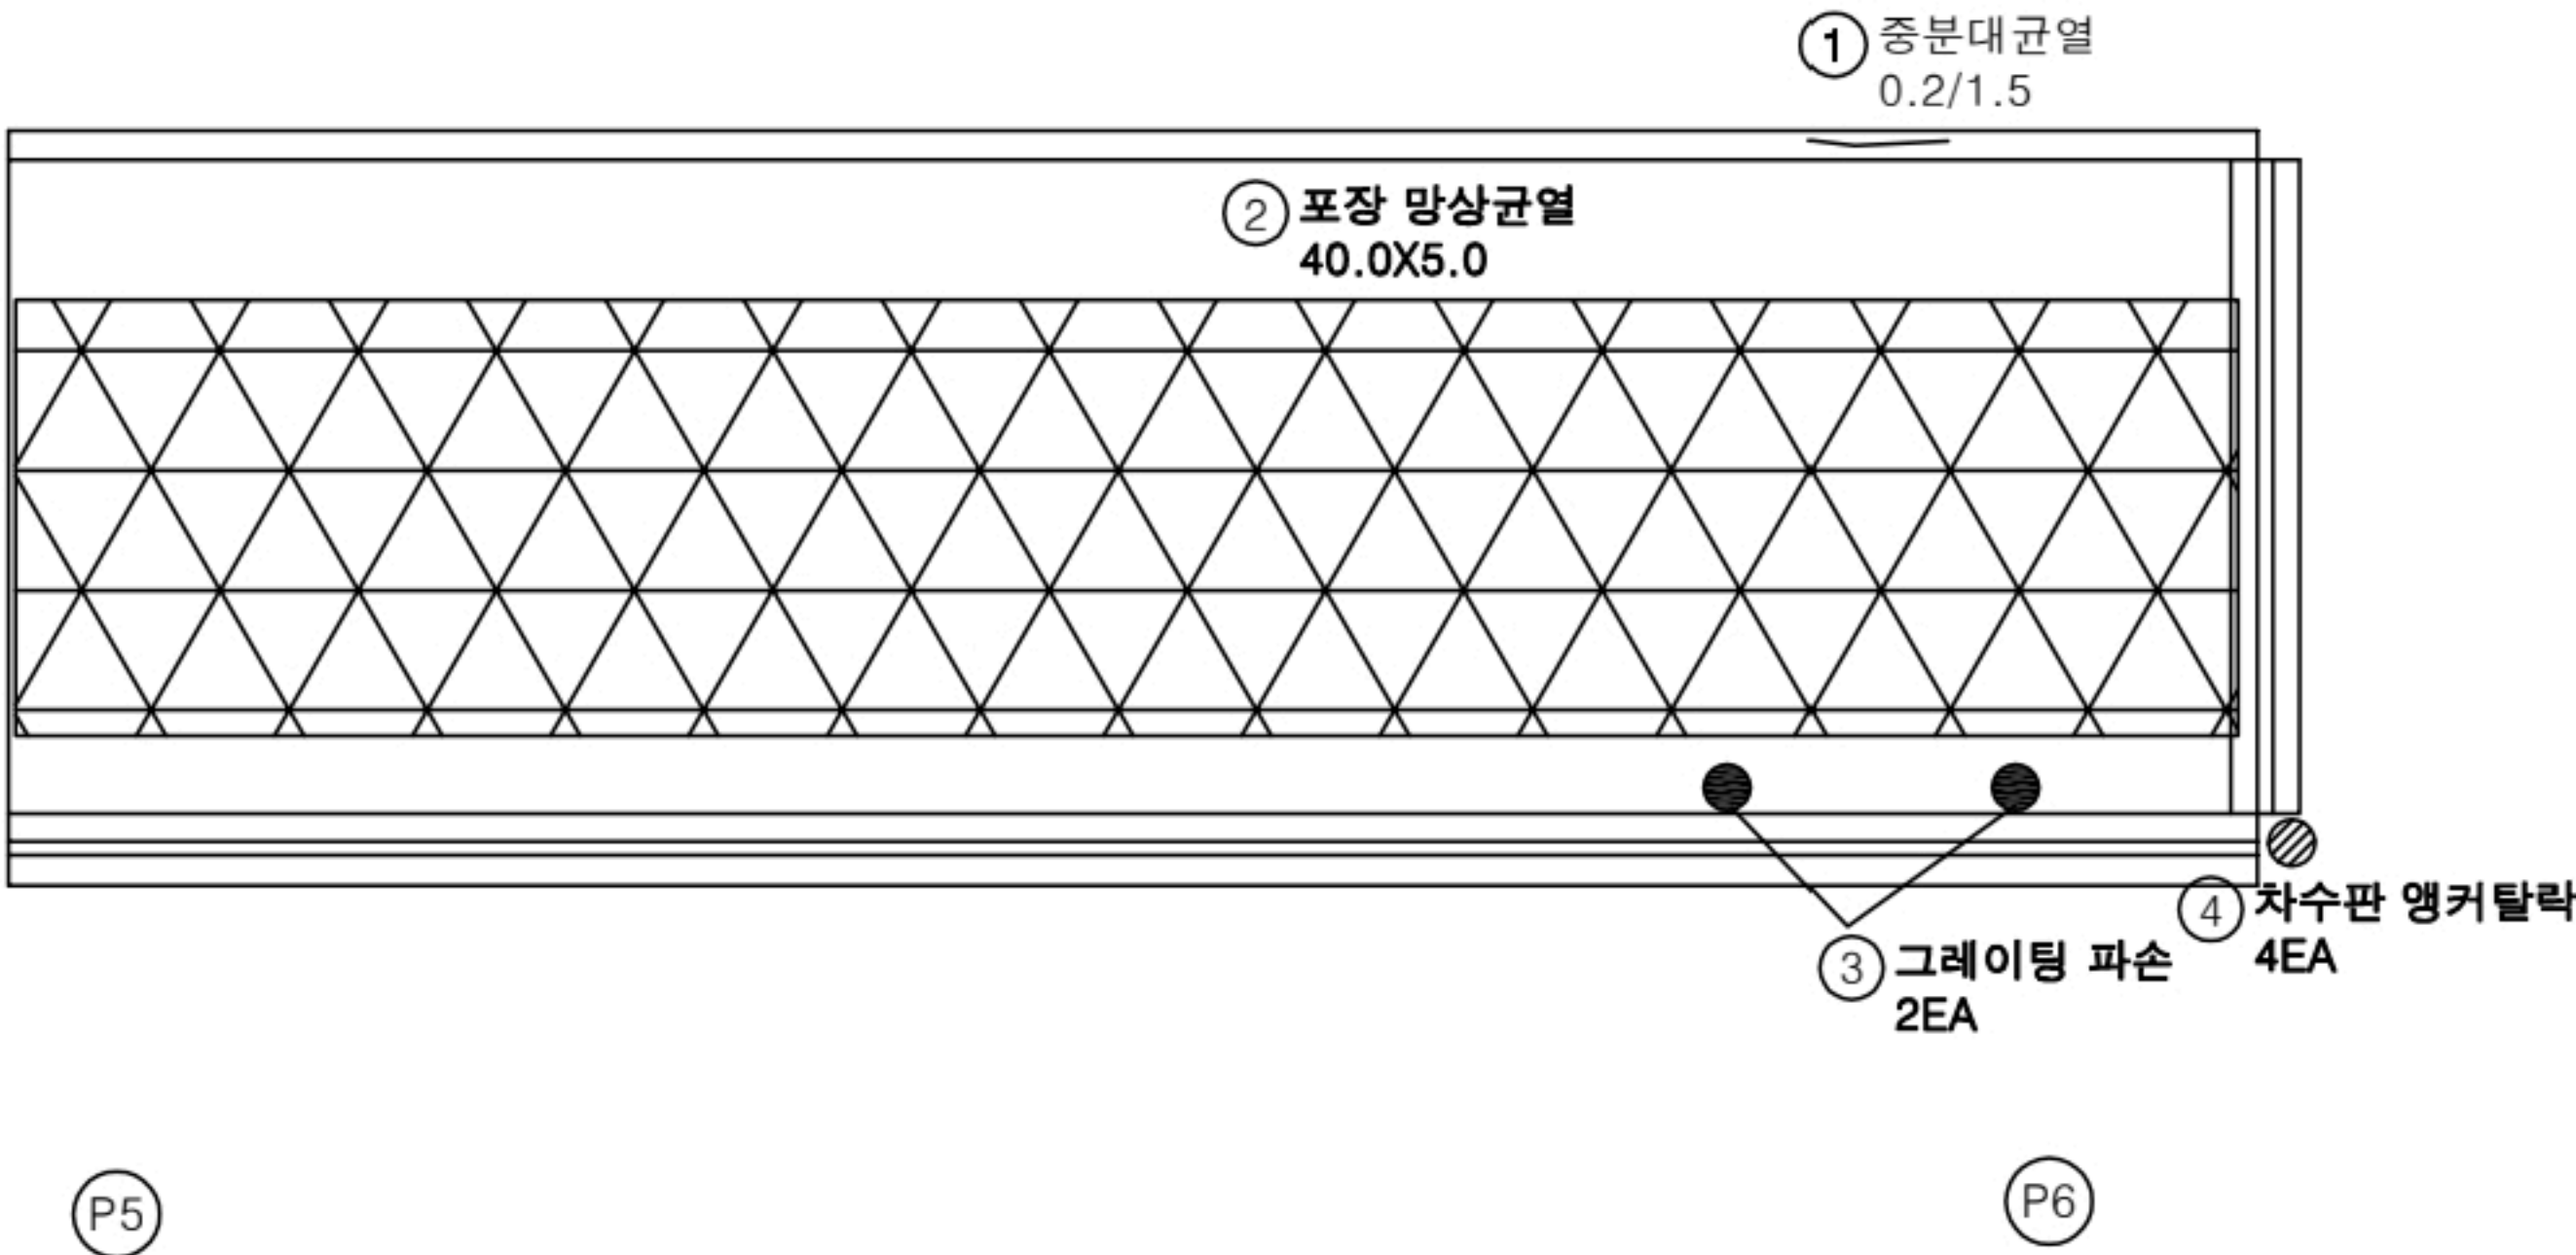
| 번호 | 구분 | 부재 | 손상내용 | 손상현황 | | | | | | 비고 |
|---|---|---|---|---|---|---|---|---|---|---|
| 1 | 19하 | 중분대 | 균열부백태 | | 0.1 | 1.0 | 0.20 | m <sup>2</sup> | 2 | |
| 2 | 21하 | 교면포장 | 포장 망상균열 | | 40.0 | 5.0 | 200.00 | m <sup>2</sup> | 1 | |

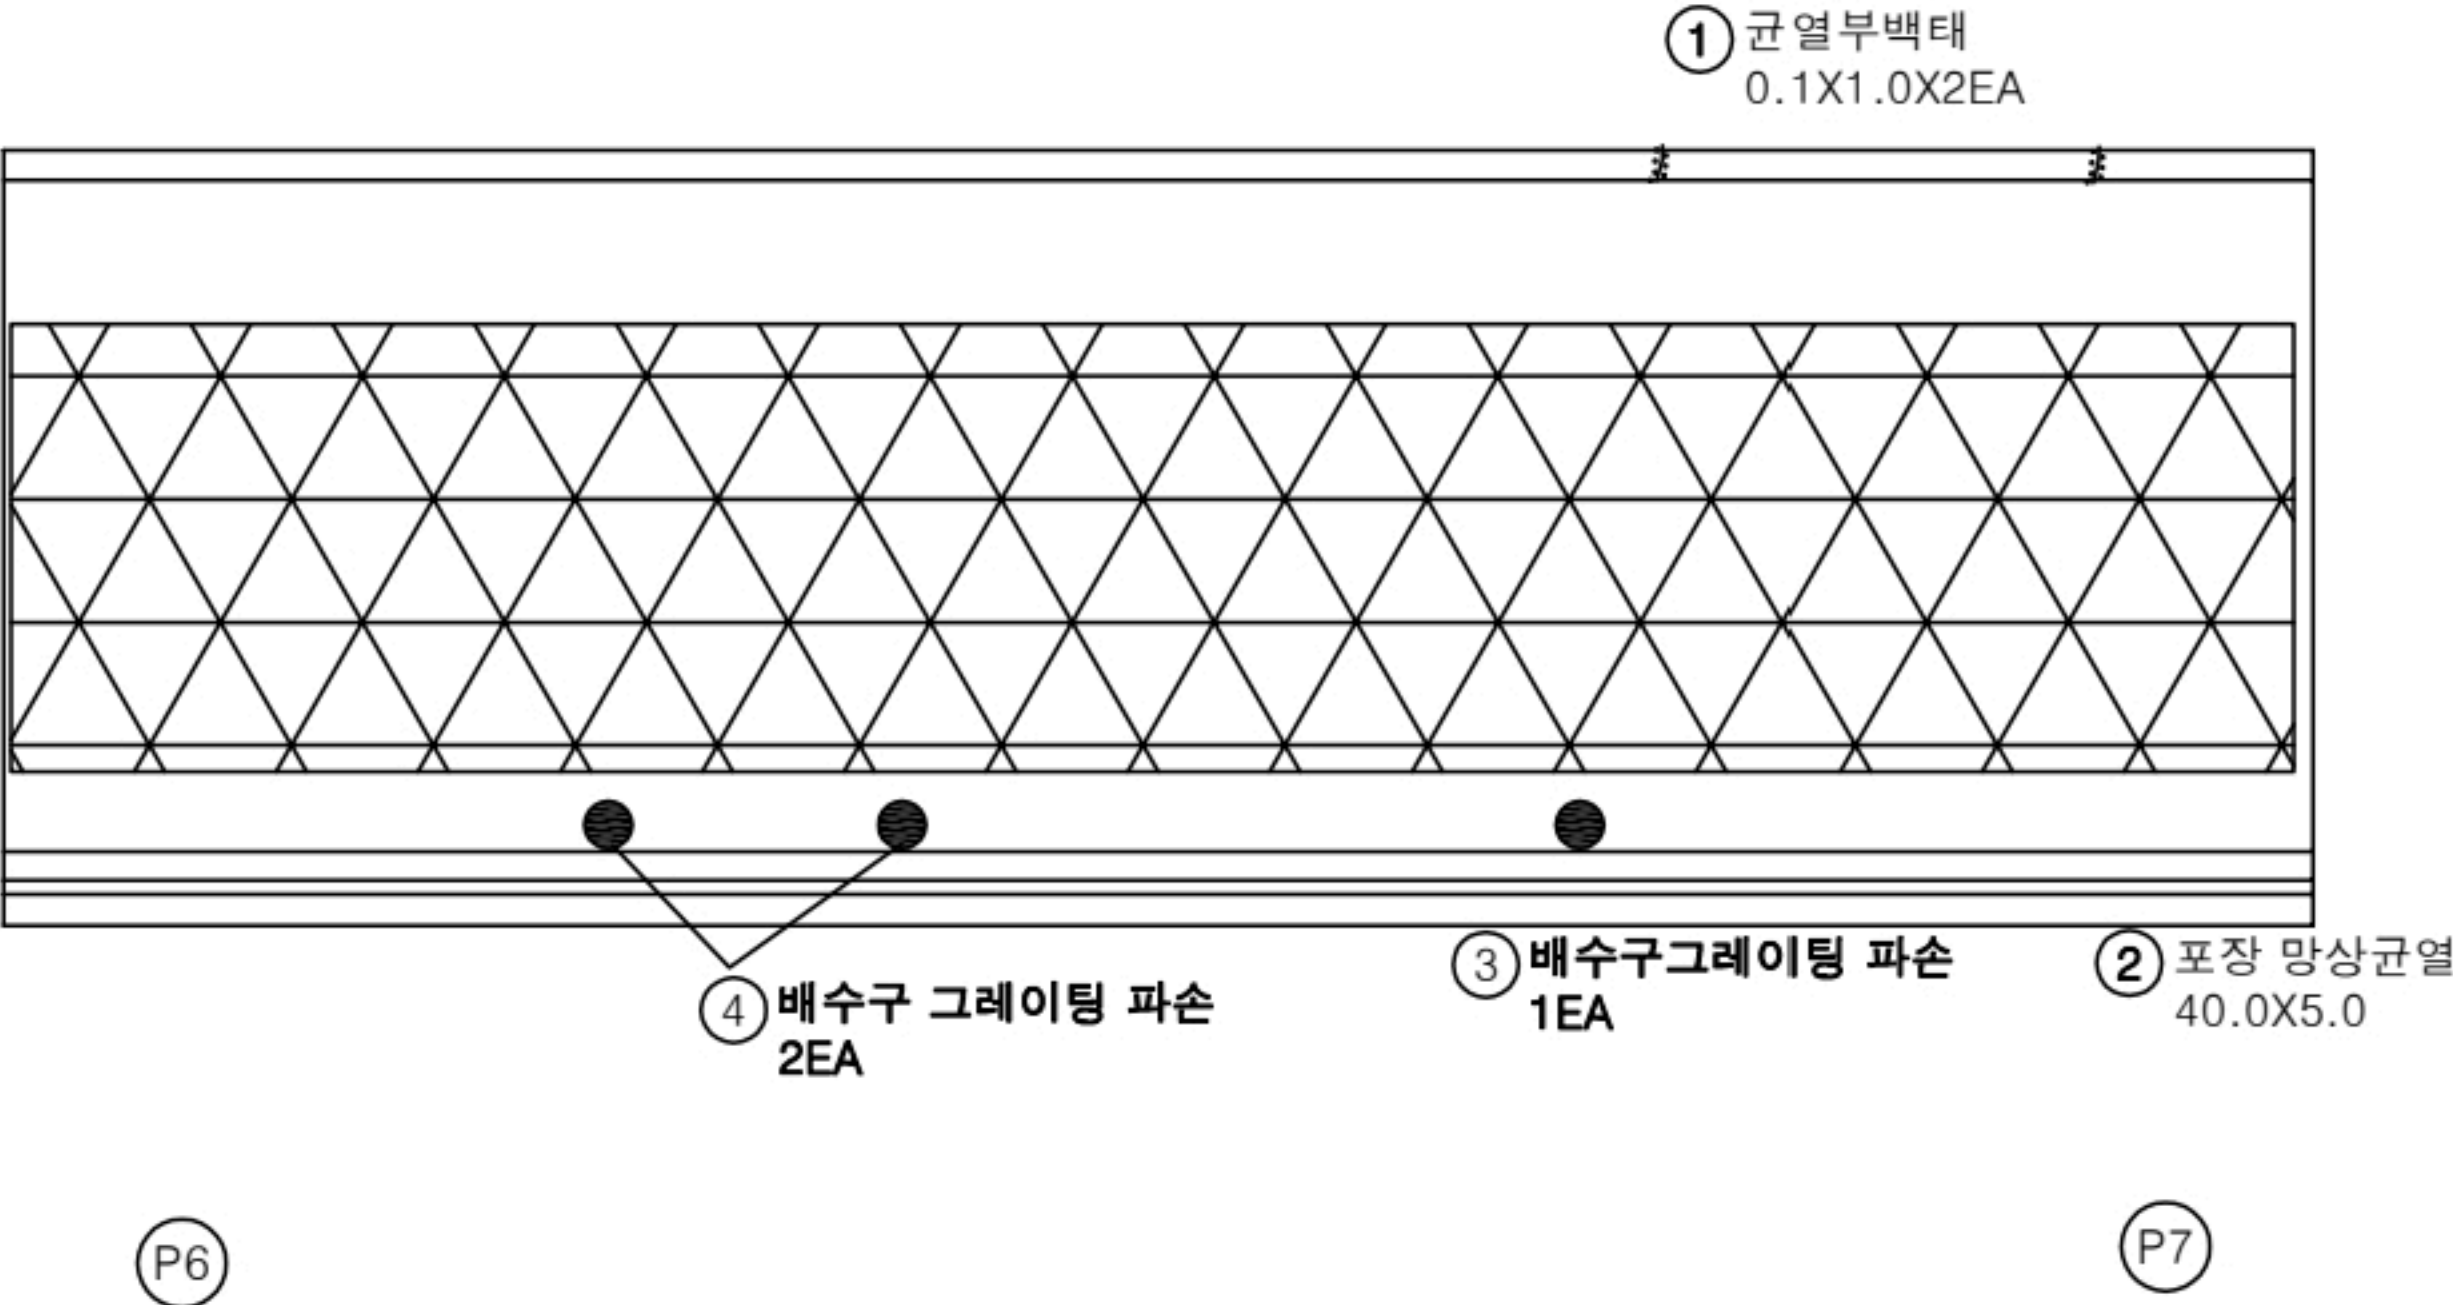
| 번호 | 구분 | 부재 | 손상내용 | 손상현황 | | | | | | 비고 |
|---|---|---|---|---|---|---|---|---|---|---|
| 1 | 19하 | 방호벽 | 방호벽 균열 | 0.2 | 1.0 | | 1.00 | m | 1 | |
| 2 | 21하 | 교면포장 | 포장 망상균열 | | 40.0 | 5.0 | 200.00 | m <sup>2</sup> | 1 | |
| 3 | 21하 | 중분대 | 중분대 균열 | 0.2 | 1.0 | | 1.00 | m | 1 | |

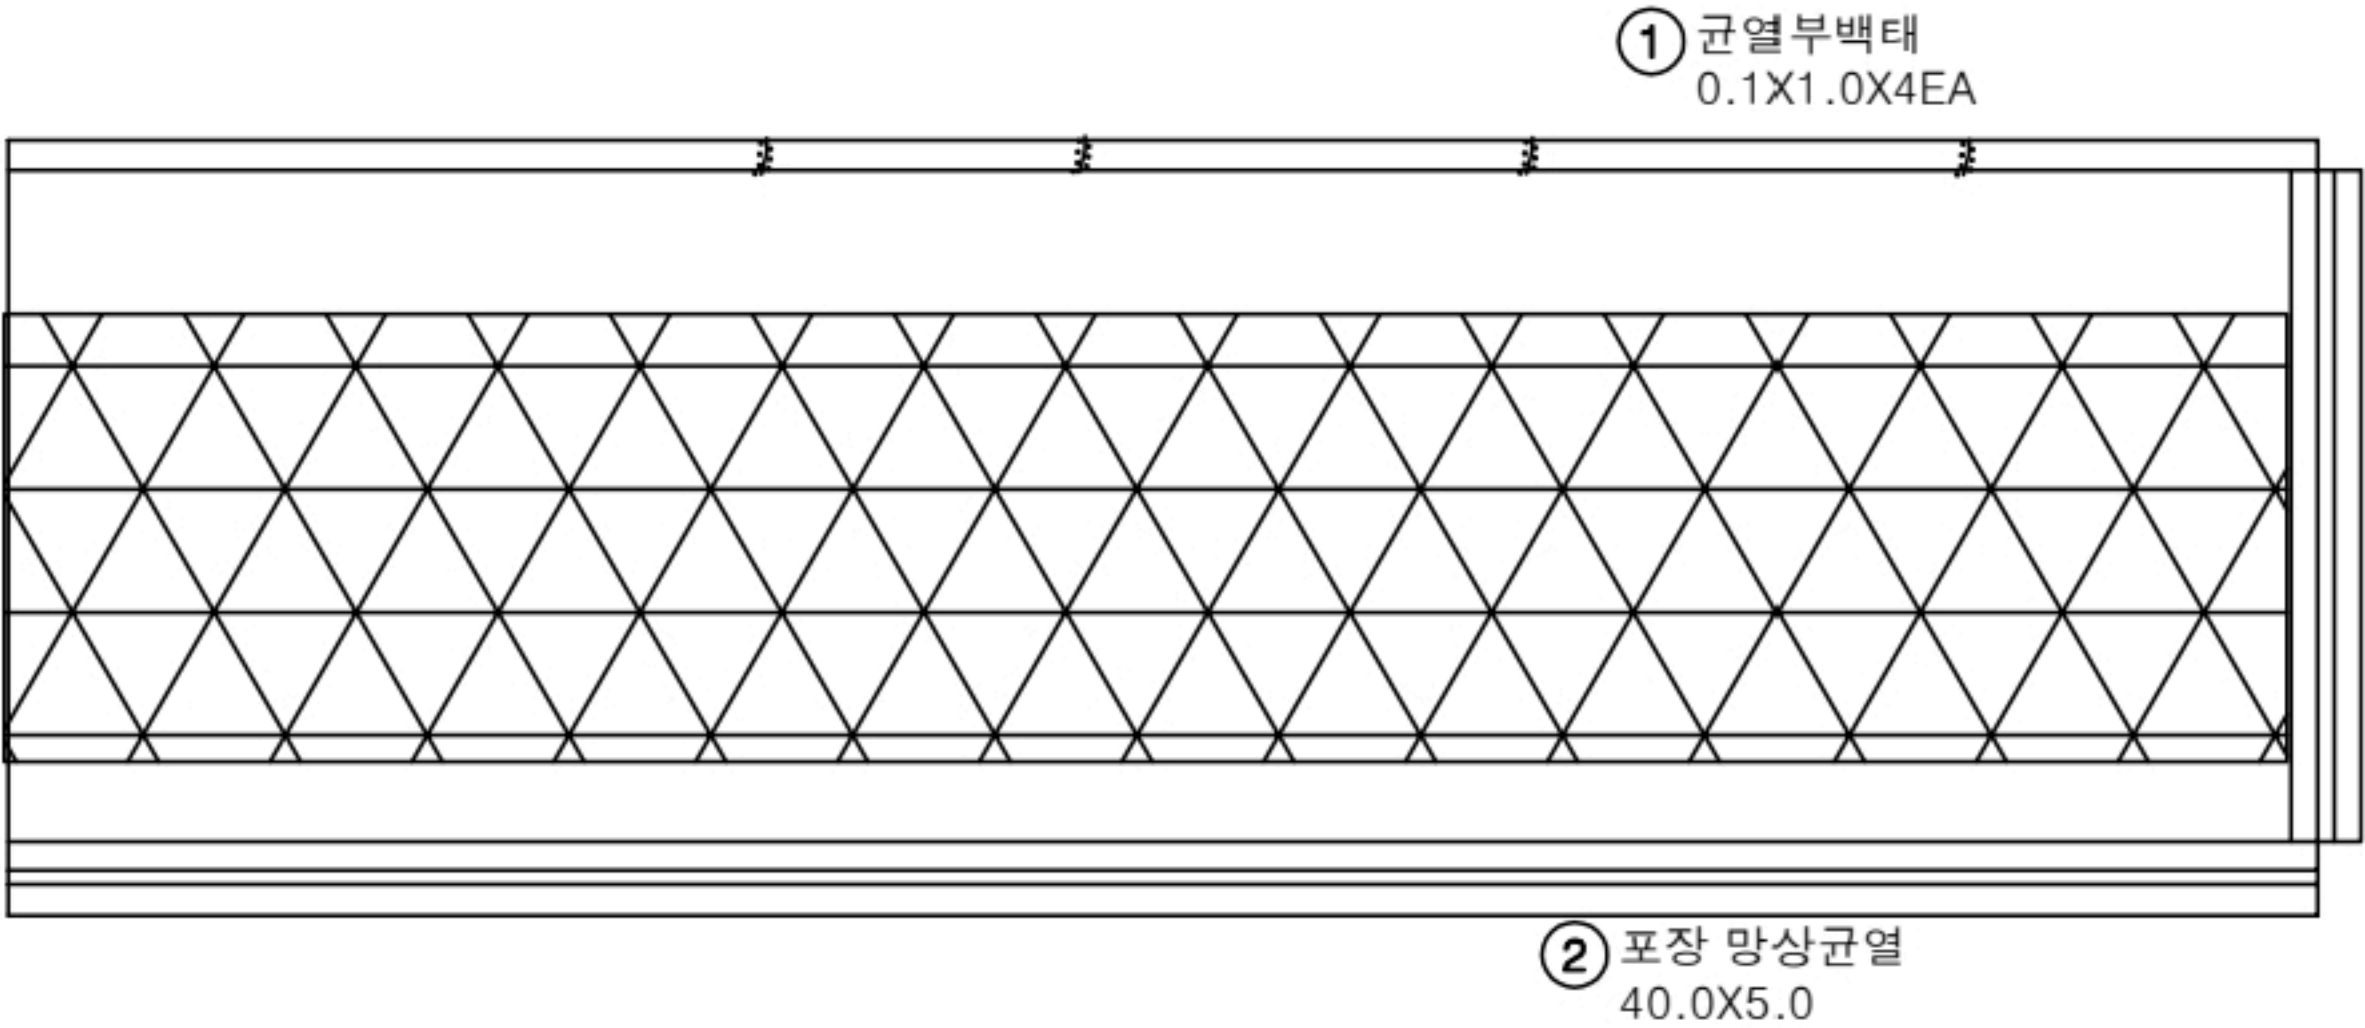
| 번호 | 구분 | 부재 | 손상내용 | 손상현황 | | | | | | 비고 |
|---|---|---|---|---|---|---|---|---|---|---|
| 1 | 19하 | 중분대 | 균열부백태 | | 0.1 | 1.0 | 0.40 | m <sup>2</sup> | 4 | |
| 2 | 21하 | 교면포장 | 포장 망상균열 | | 40.0 | 5.0 | 200.00 | m <sup>2</sup> | 1 | |

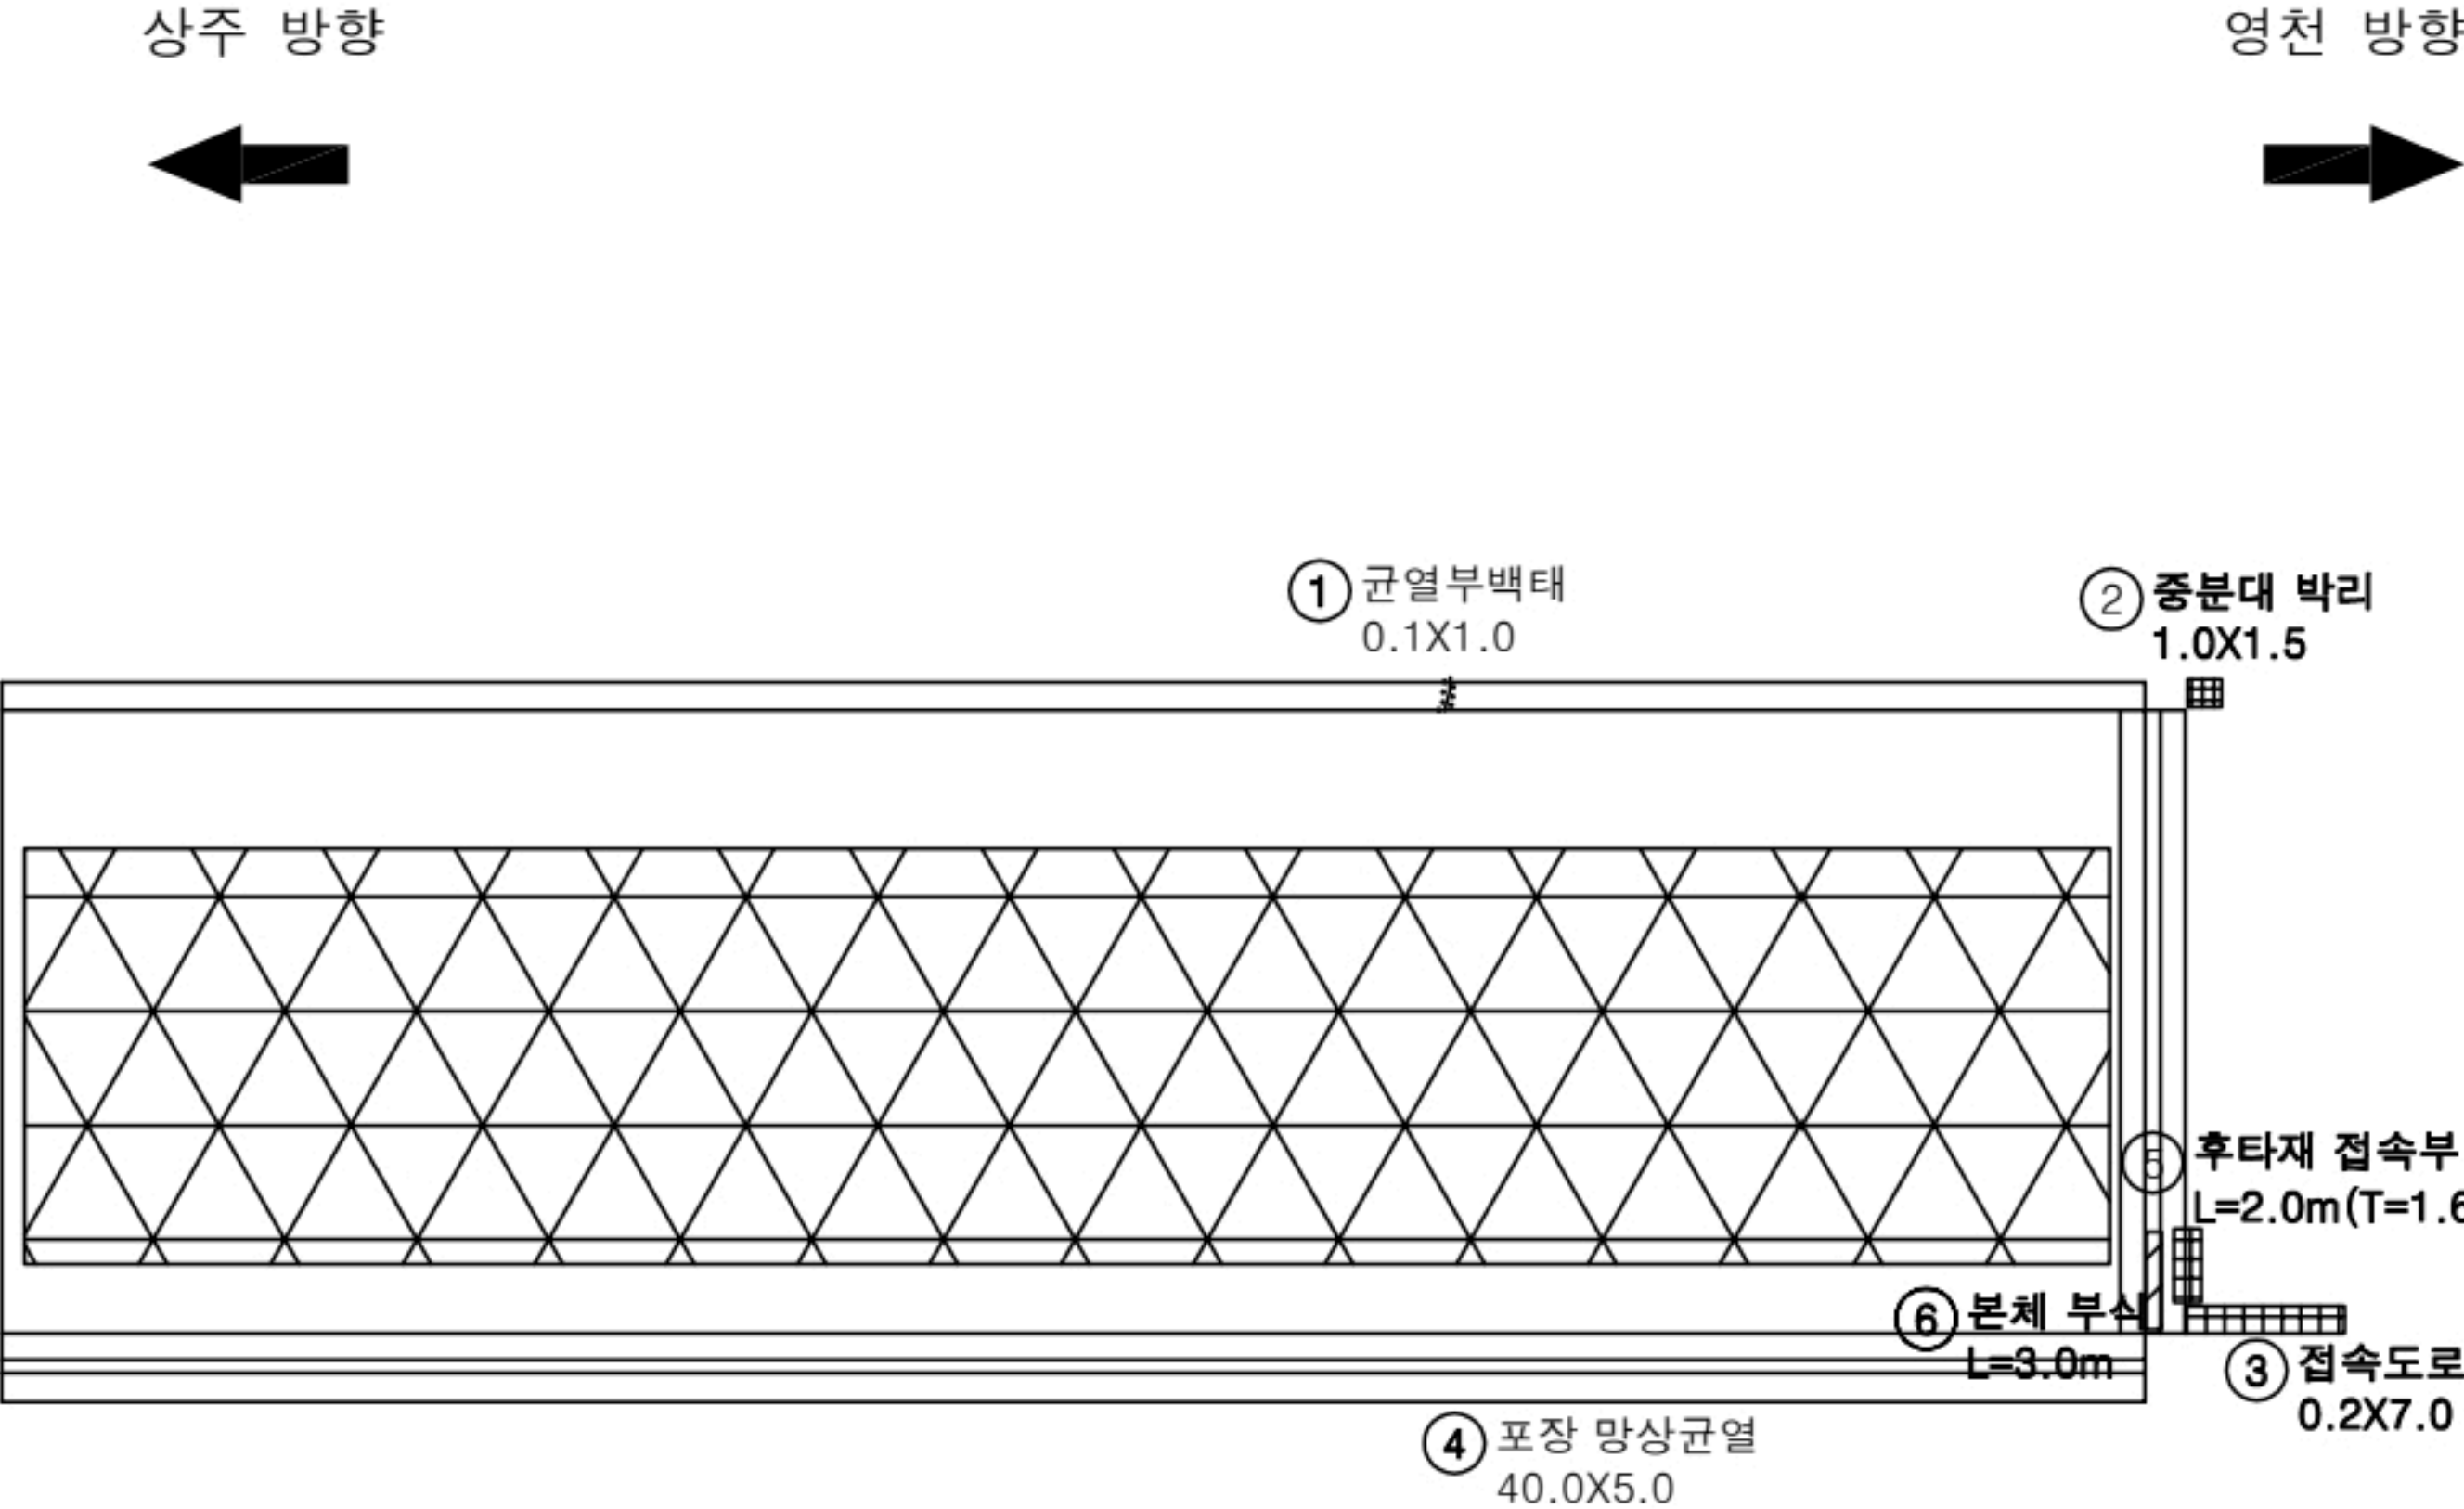
| 번호 | 구분 | 부재 | 손상내용 | 손상현황 | | | | | | 비고 |
|---|---|---|---|---|---|---|---|---|---|---|
| 1 | 19하 | 중분대 | 균열부백태 | | 0.1 | 1.0 | 0.10 | m <sup>2</sup> | 1 | |
| 4 | 21하 | 교면포장 | 포장 망상균열 | | 40.0 | 5.0 | 200.00 | m <sup>2</sup> | 1 | |
| 6 | 23하 | 신축이음 | 본체 부식 | | 3.0 | | 3.00 | m | 1 | |

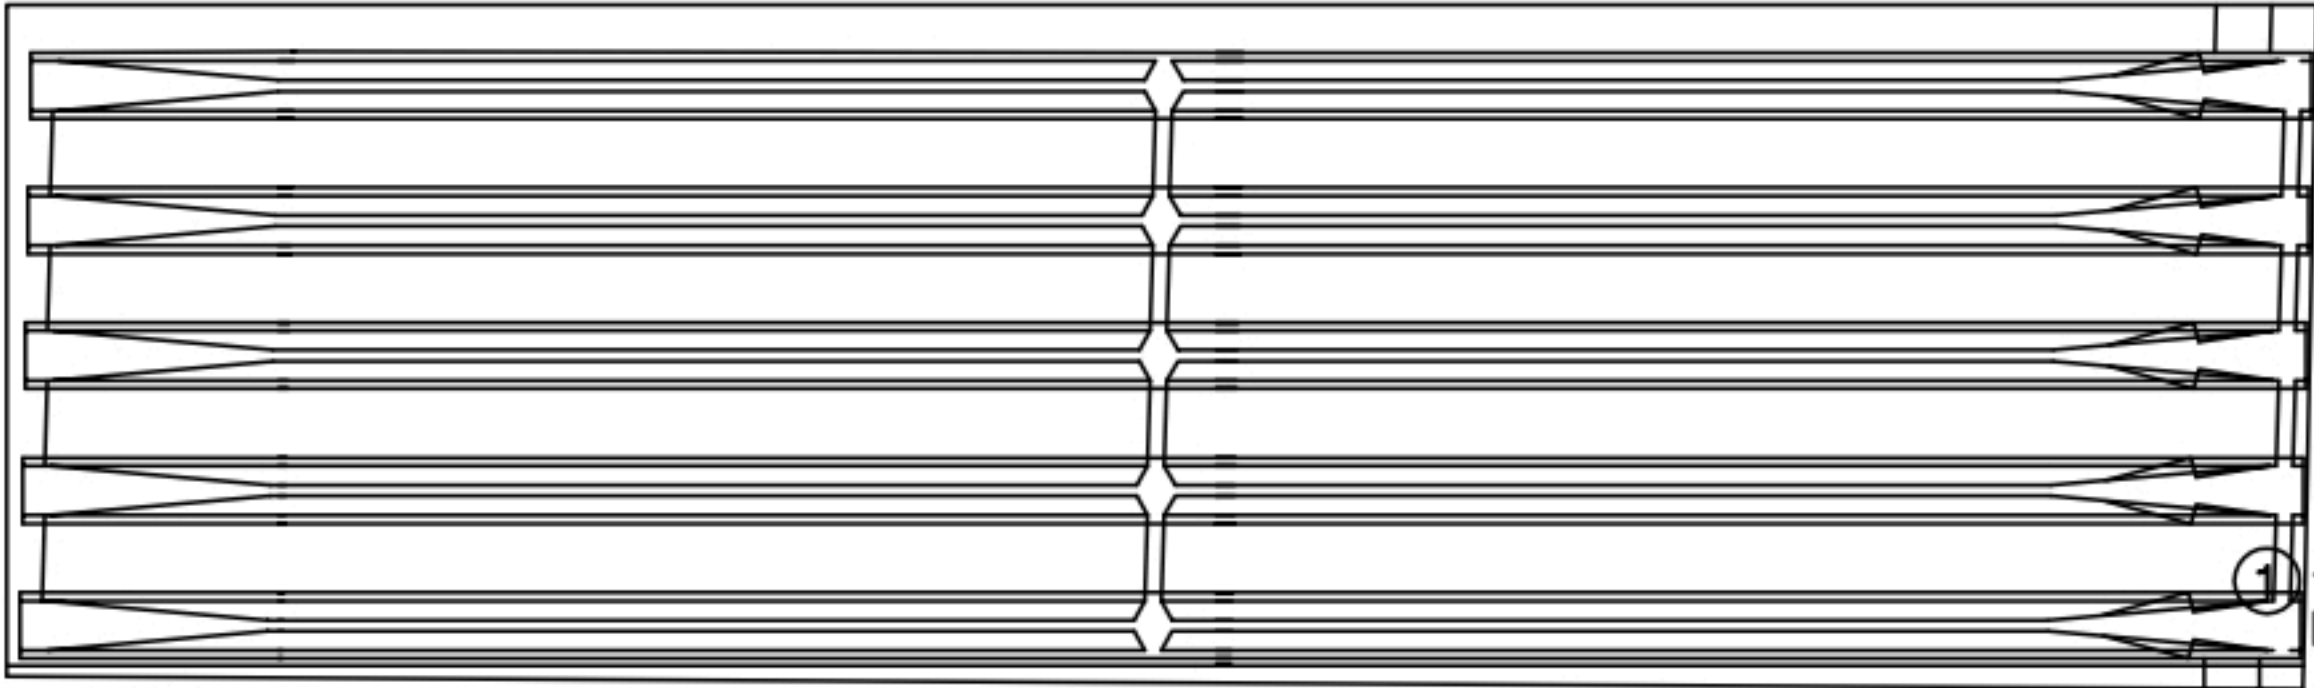
① 신축이음 하부누수  
L=1.5m

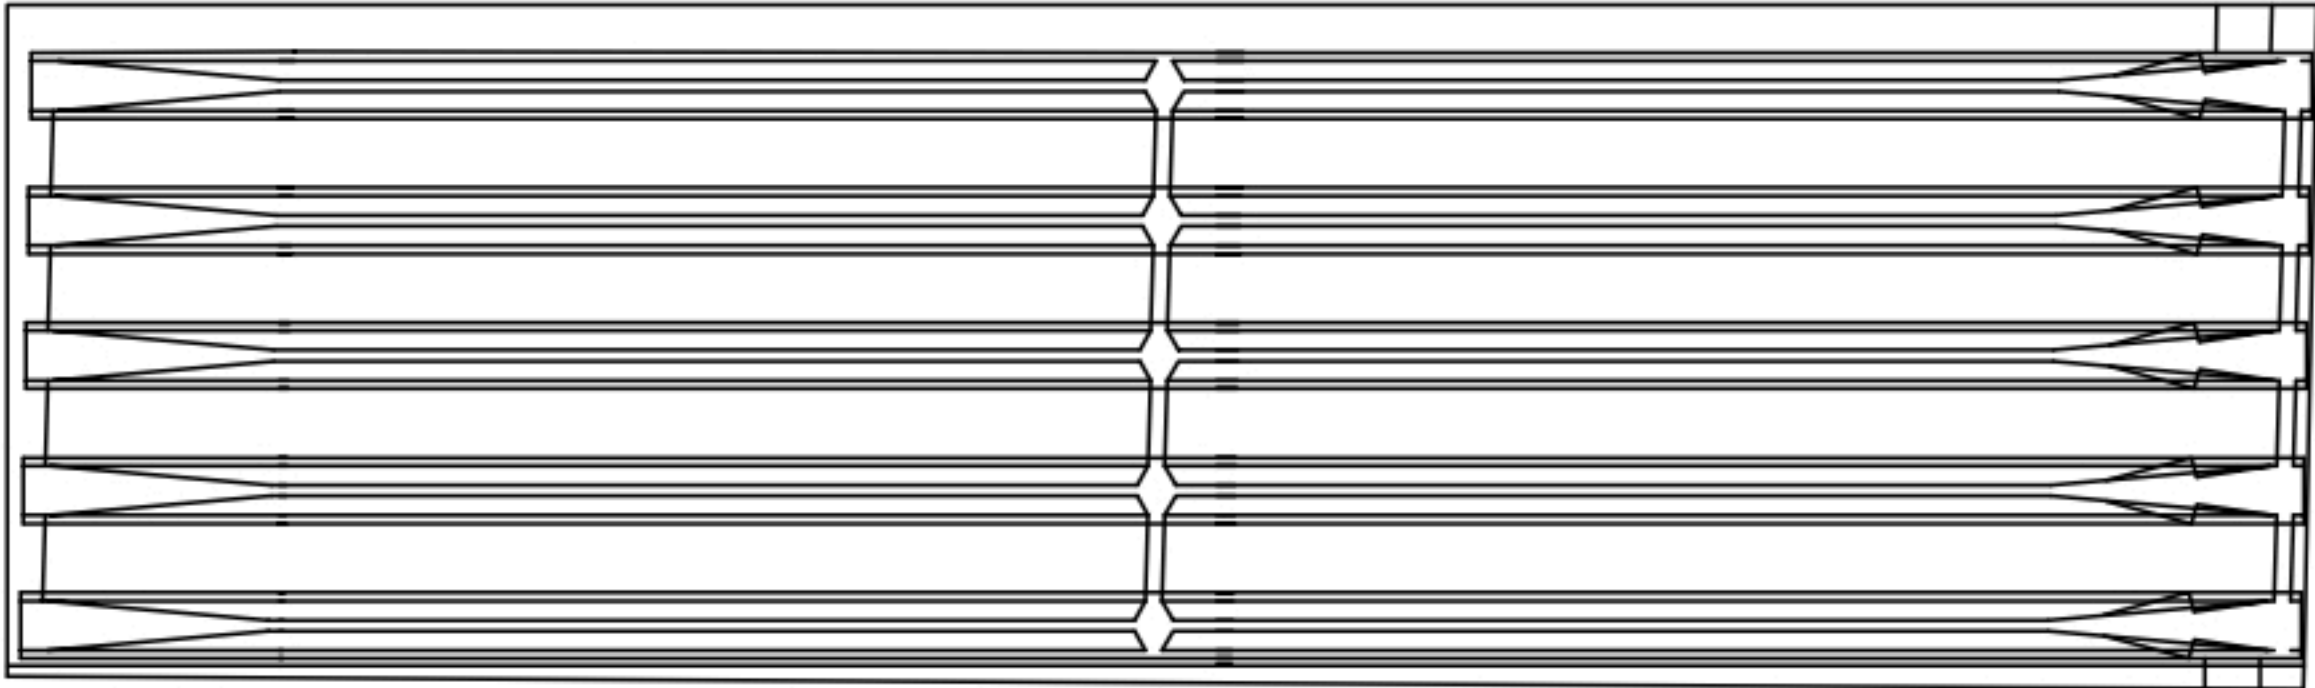
| 번호 | 구분 | 부재 | 손상내용 | 손상현황 | | | | | | 비고 |
|---|---|---|---|---|---|---|---|---|---|---|
| 1 | 21하 | 신축이음 | 신축이음 하부누수 | | 0.5 | | 1.00 | m | 2 | |

① 신축이음 하부누수  
L=0.5m X2EA

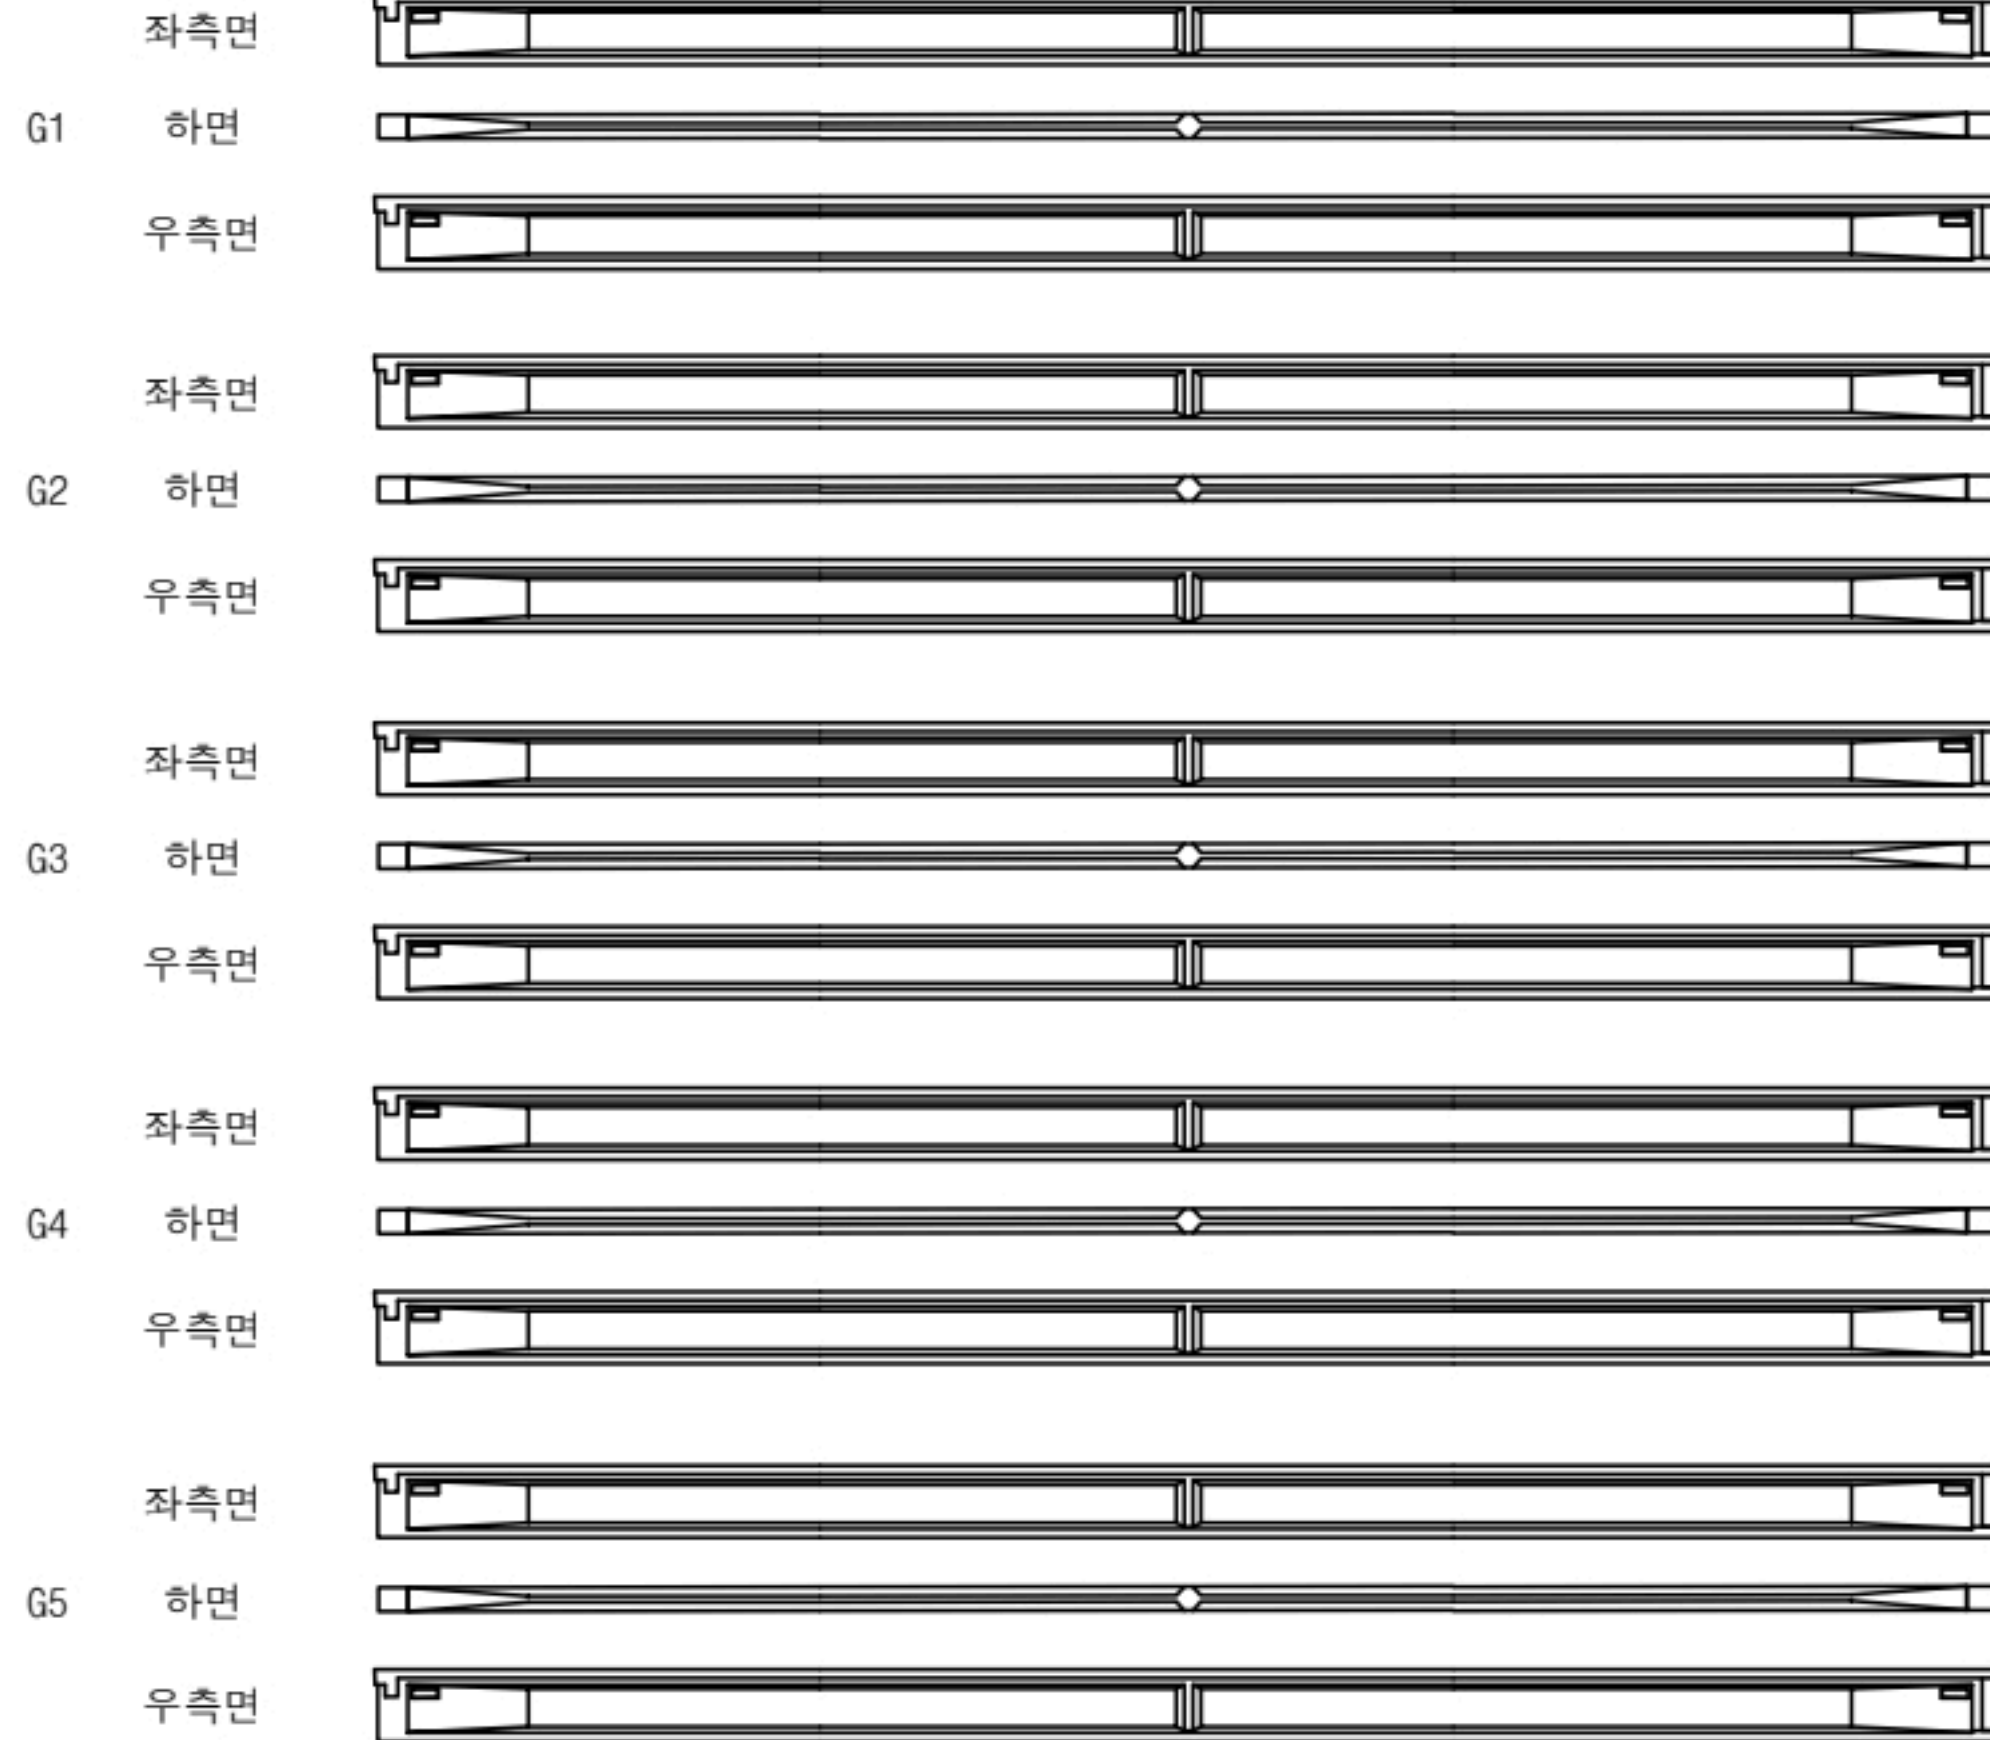
| 번호 | 구분 | 부재 | 손상내용 | 손상현황 | | | | | | 비고 |
|---|---|---|---|---|---|---|---|---|---|---|
| 1 | 23하 | 거더 | 망상균열 | 0.2 | 0.5 | 2.0 | 1.00 | m <sup>2</sup> | 1 | |

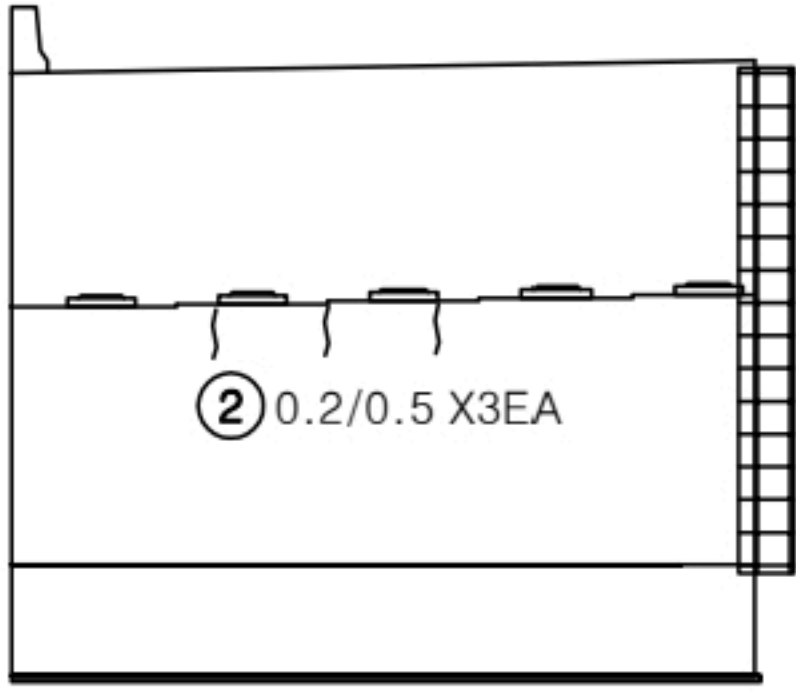
평면도

1 실란트 파손  
L=5.0m

2 0.2/0.5 X3EA
