상주영천고속도로 2024~2025년 시설물 안전점검 용역  
(2024년 하반기 정기안전점검)

# 외 관 조 사 망 도

고현천교

2024.11

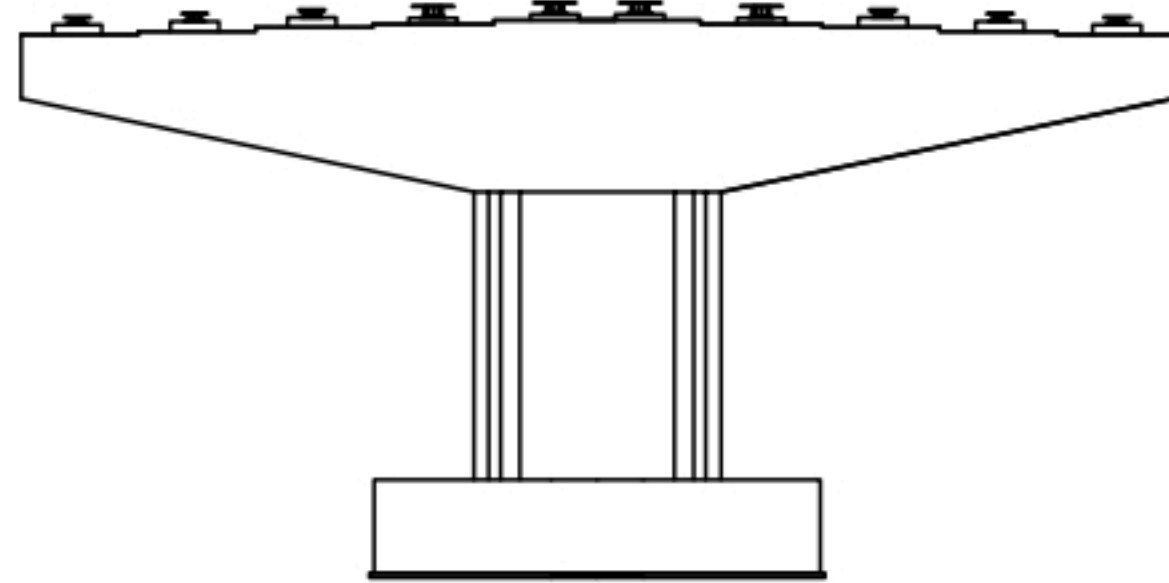
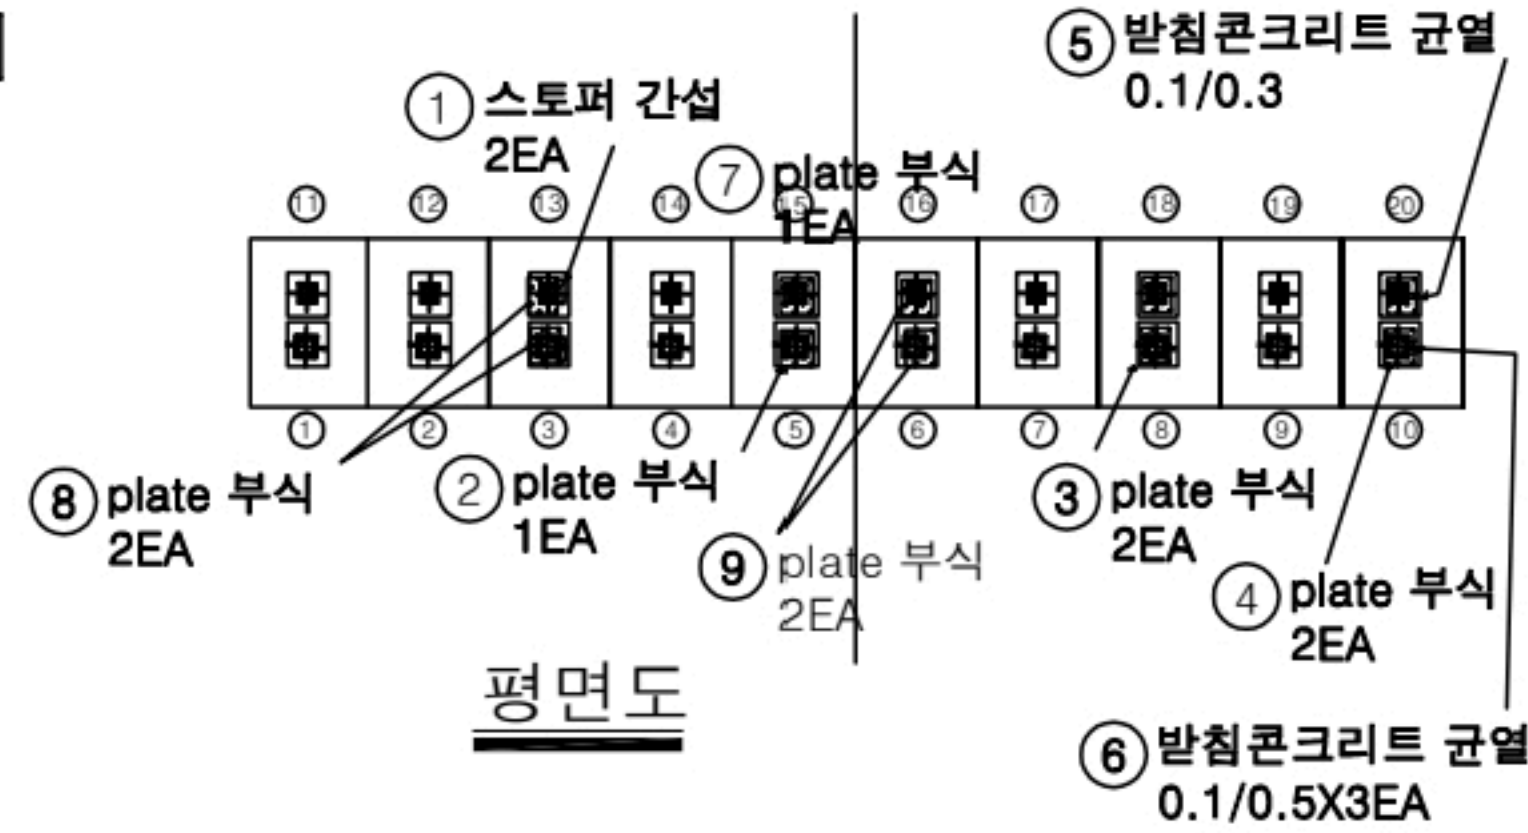
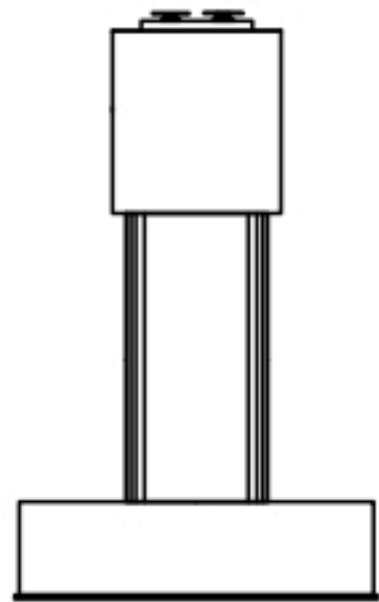
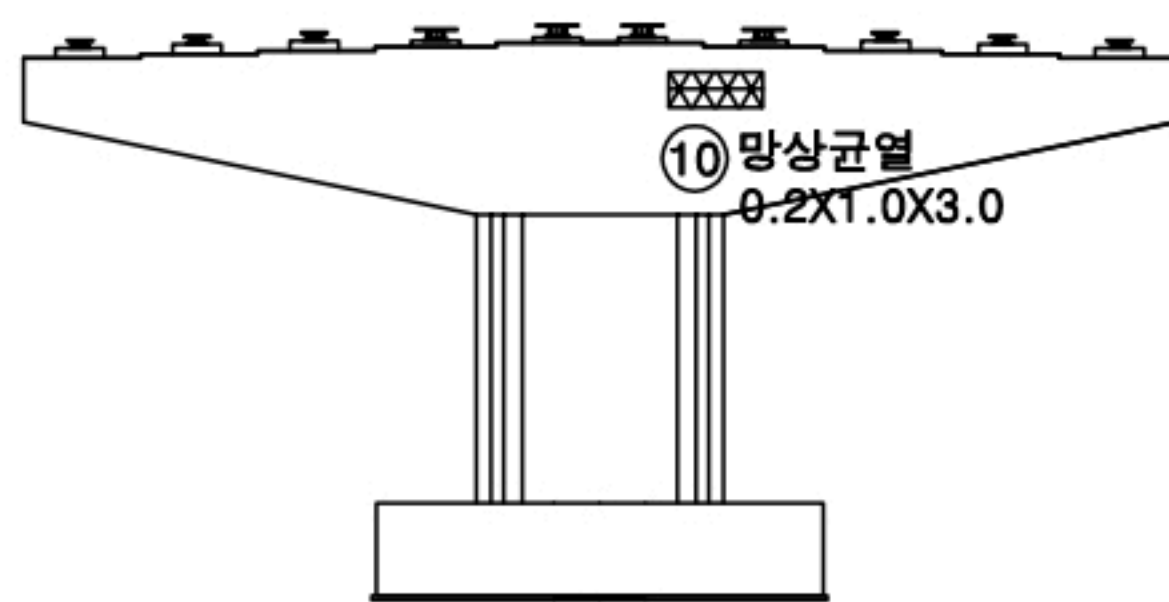
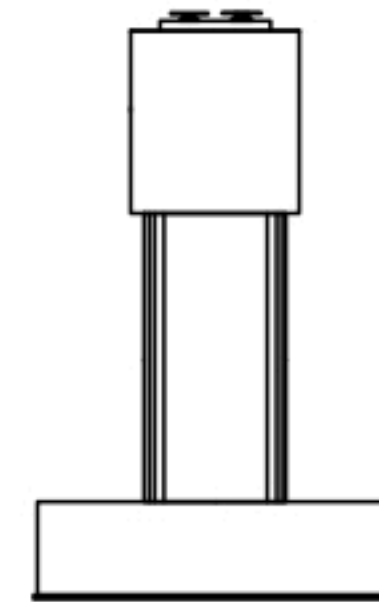
| 번호 | 구분 | 부재 | 손상내용 | 손상현황 | | | | | | 비 고 |
| 1 | 19하 | 교각 | 망상균열 | 0.2 | 2.0 | 1.0 | 2.00 | m <sup>2</sup> | 1 | |
| 2 | 19하 | 교각 | 균열(0.3mm 이상) | 0.3 | 2.0 | | 2.00 | m | 1 | |
| 4 | 21하 | 교량받침 | plate 부식 | | | | 2.00 | EA | 2 | |
| 5 | 21하 | 교량받침 | plate 부식 | | | | 2.00 | EA | 2 | |
| 6 | 23하 | 교각 | 균열(0.3mm 이상) | 0.3 | 1.0 | | 7.00 | m | 7 | |

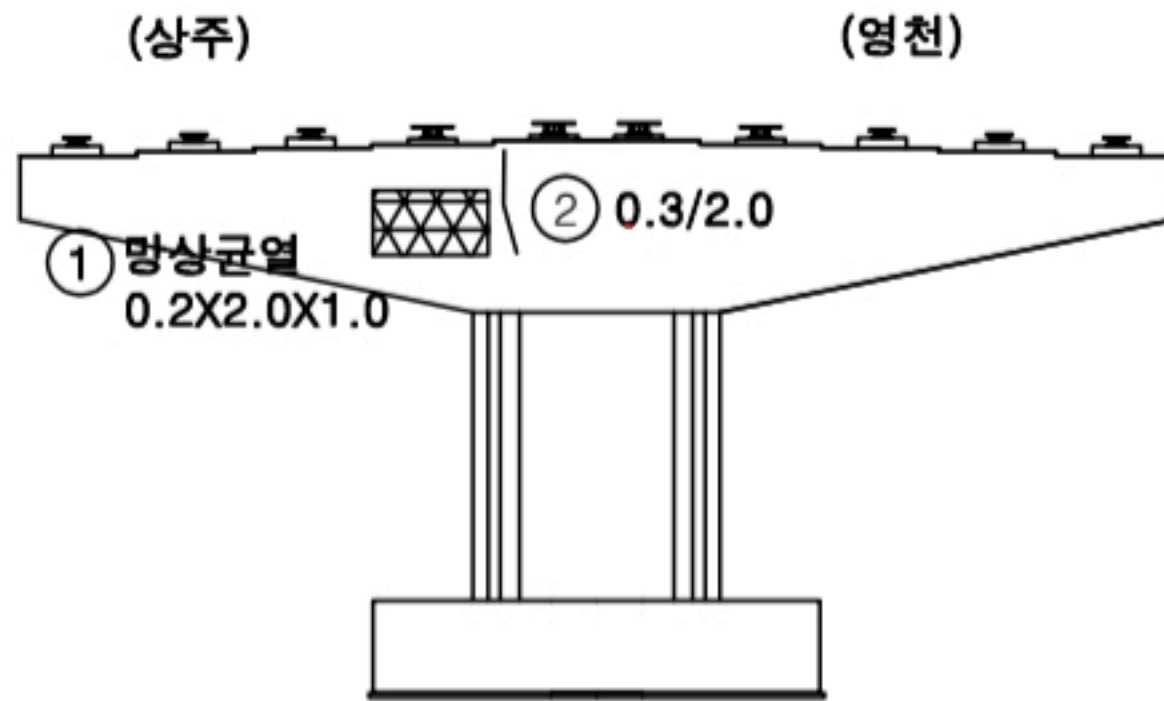
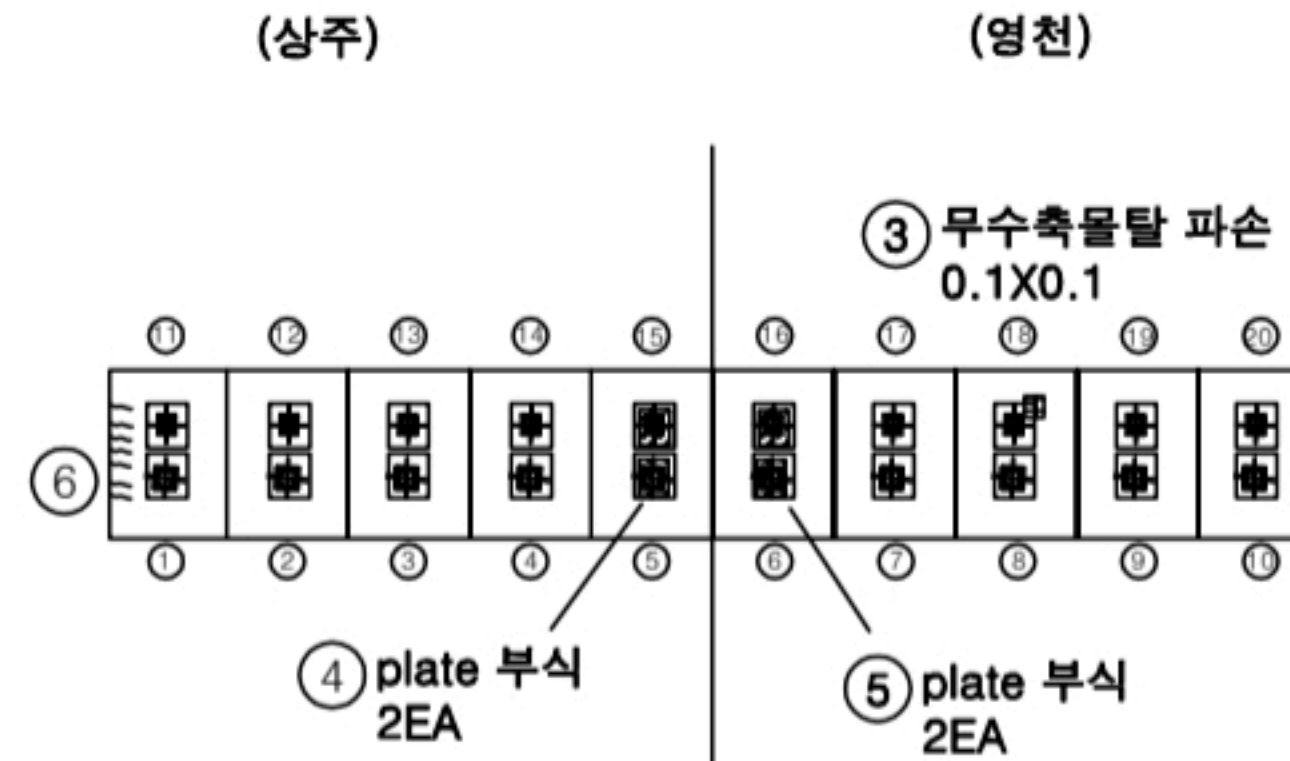
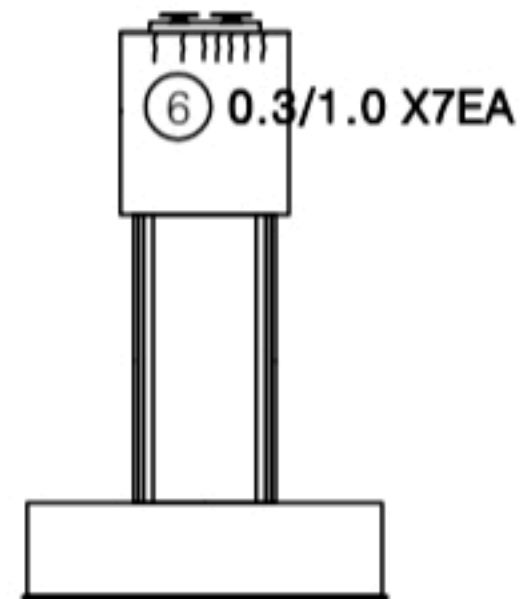
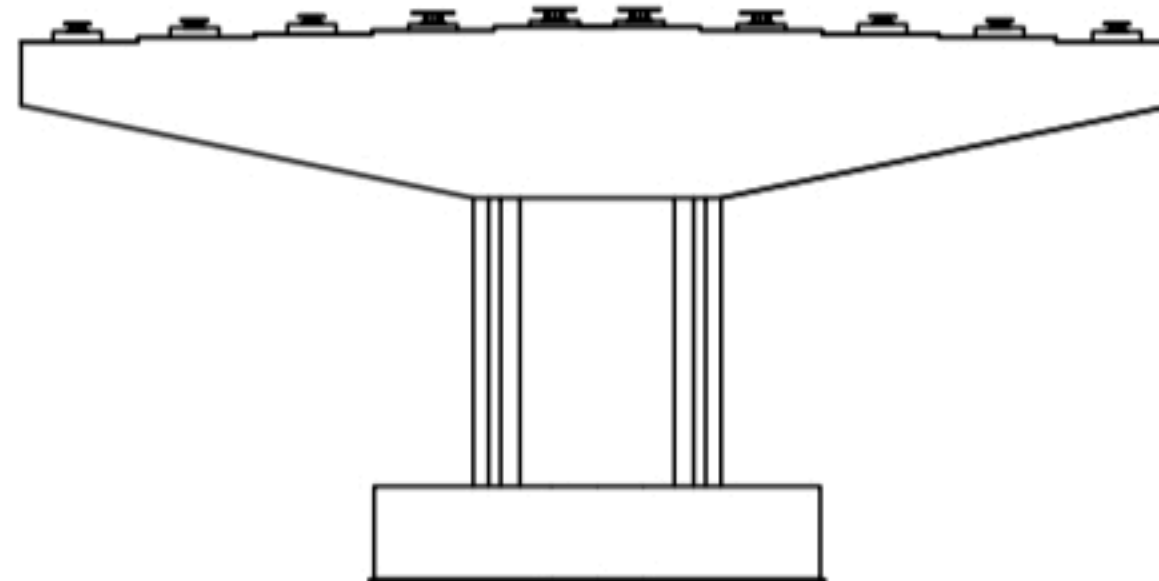
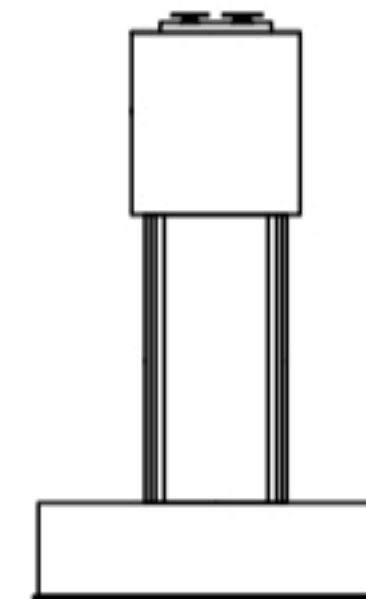
| 번호 | 구분 | 부재 | 손상내용 | 손상현황 | | | | | 비고 |
|---|---|---|---|---|---|---|---|---|---|
| 1 | 19하 | 교량받침 | 무수축물탈 균열 | 0.1 | 0.5 | | 1.00 | m | 2 |
| 2 | 19하 | 교량받침 | 받침콘크리트 균열 | 0.1 | 0.5 | | 2.50 | m | 5 |
| 4 | 19하 | 교각 | 망상균열 | 0.2 | 2.0 | 1.0 | 2.00 | m <sup>2</sup> | 1 |
| 5 | 19하 | 교각 | 균열(0.3mm미만) | 0.1 | 1.5 | | 1.50 | m | 1 |
| 6 | 21하 | 교량받침 | 무수축물탈 균열 | 0.1 | 0.3 | | 0.60 | m | 2 |
| 12 | 23하 | 교각 | 균열(0.3mm미만) | 0.2 | 0.5 | | 0.50 | m | 1 |
| 14 | 23하 | 교량받침 | plate 부식 | | | | 2.00 | EA | 2 |

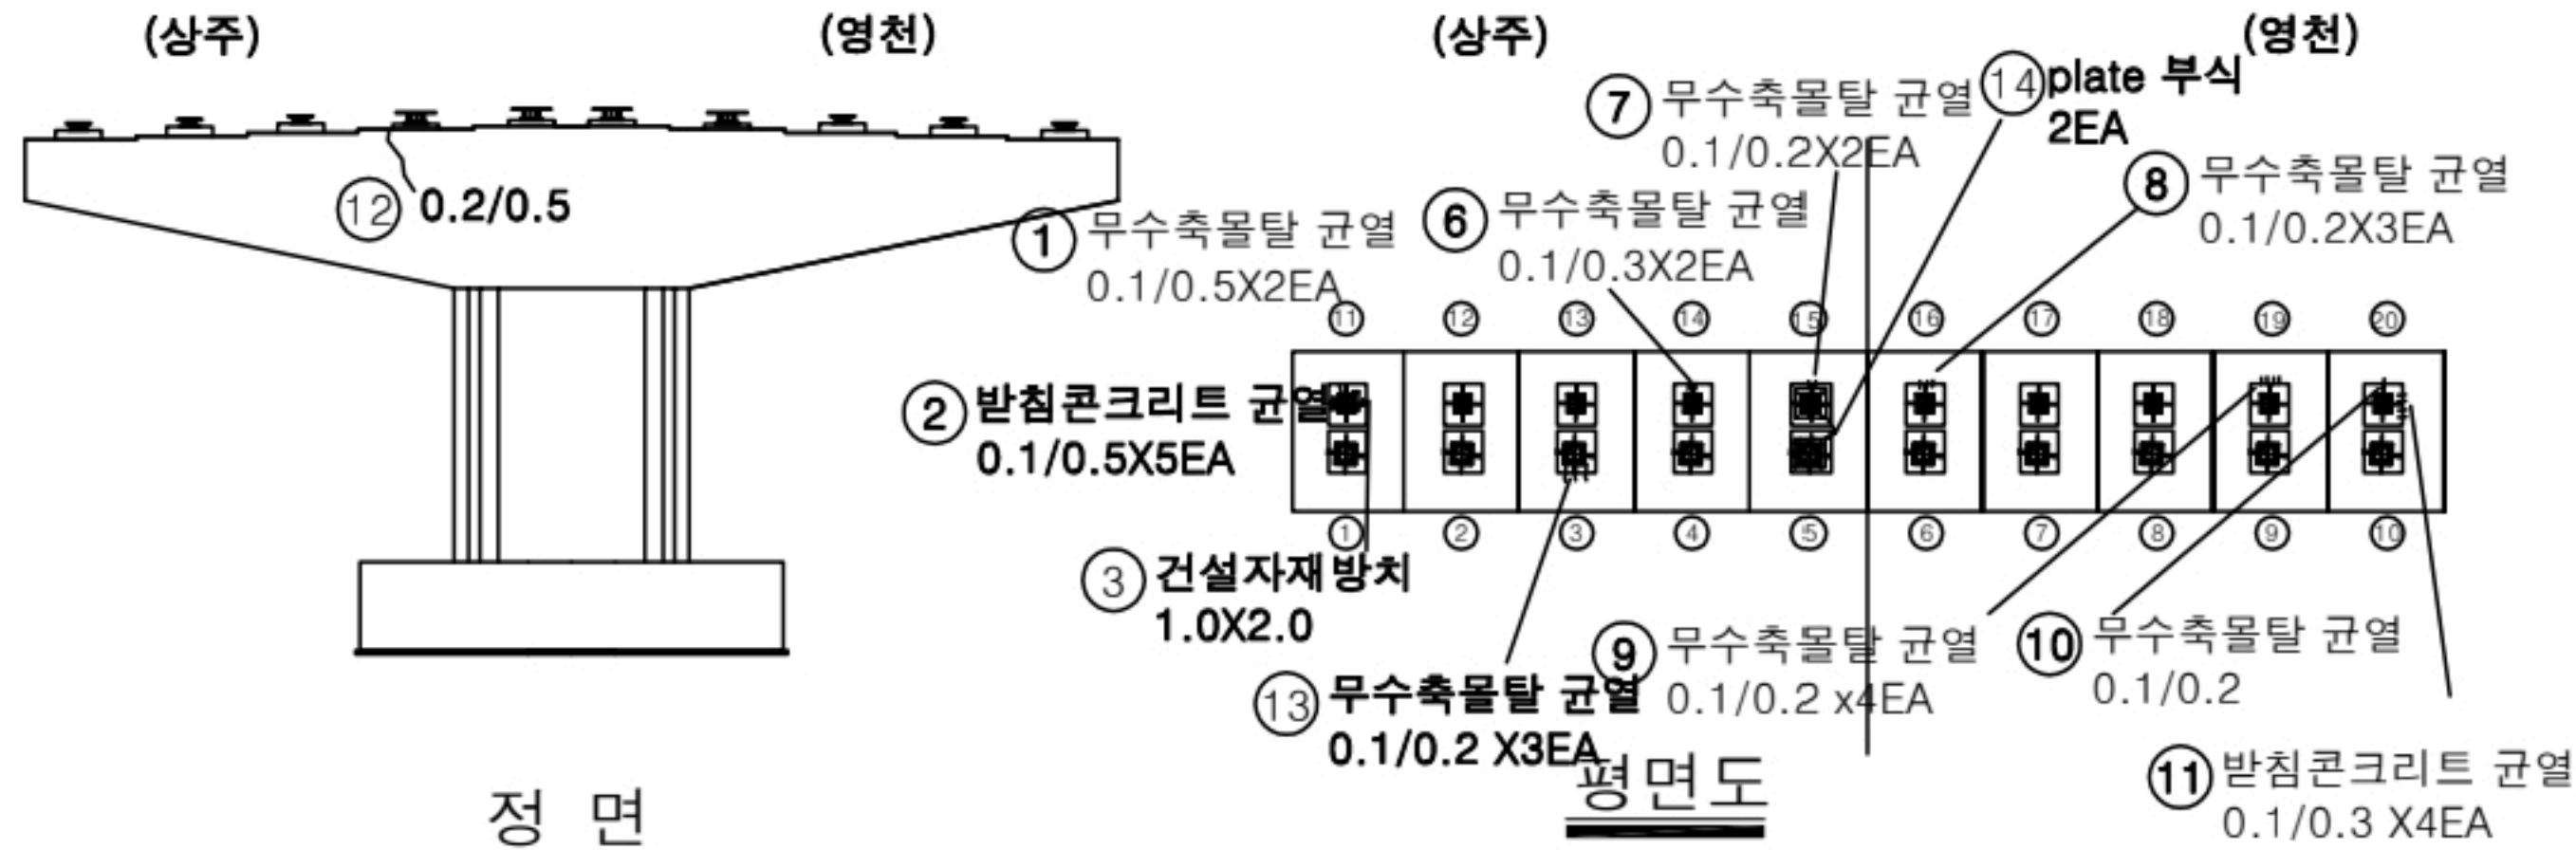
| 번호 | 구분 | 부재 | 손상내용 | 손상현황 | | | | | | 비 고 |
|---|---|---|---|---|---|---|---|---|---|---|
| 1 | 19하 | 교각 | 균열(0.3mm이상) | 0.3 | 1.5 | | 6.00 | m | 4 | |
| 4 | 19하 | 교각 | 균열(0.3mm미만) | 0.2 | 1.5 | | 1.50 | m | 1 | |
| 5 | 19하 | 교각 | 균열(0.3mm미만) | 0.2 | 2.5 | | 2.50 | m | 1 | |
| 6 | 21하 | 교량받침 | plate 부식 | | | | 4.00 | EA | 4 | |
| 8 | 23하 | 교각 | 망상균열 | 0.2 | 8.0 | 2.0 | 16.00 | m² | 1 | |
| 9 | 23하 | 교각 | 균열(0.3mm미만) | 0.2 | 1.0 | | 4.00 | m | 4 | |
| 12 | 23하 | 교각 | 누수흔적 | | 2.0 | 1.0 | 2.00 | m² | 1 | |

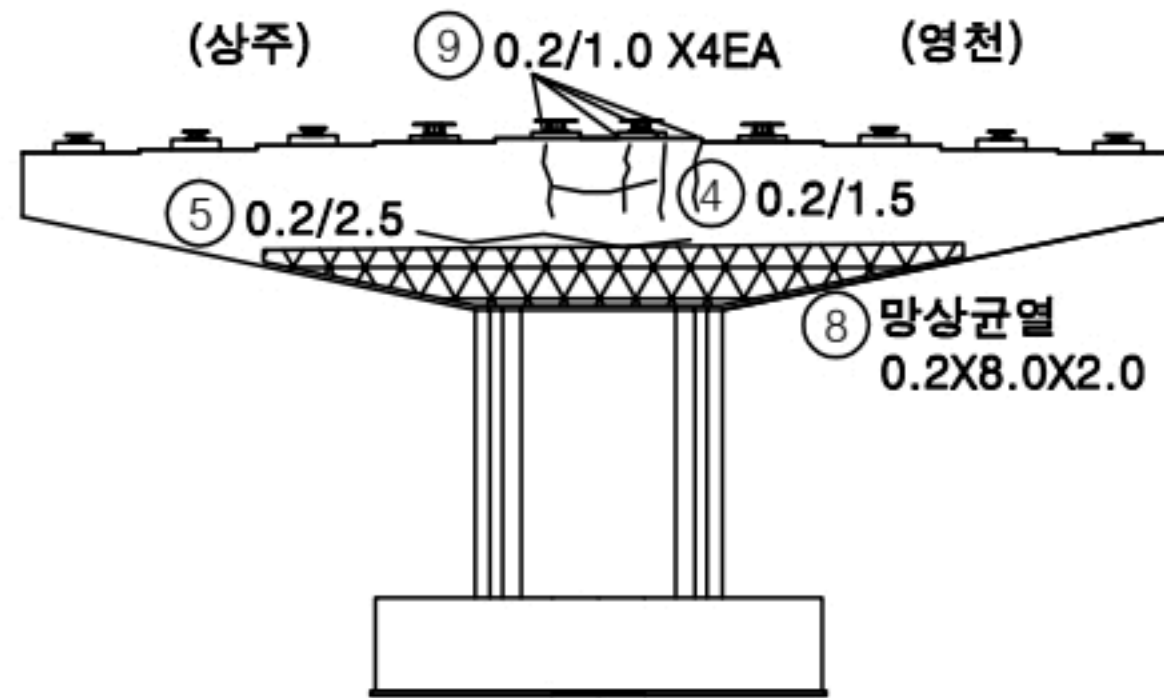
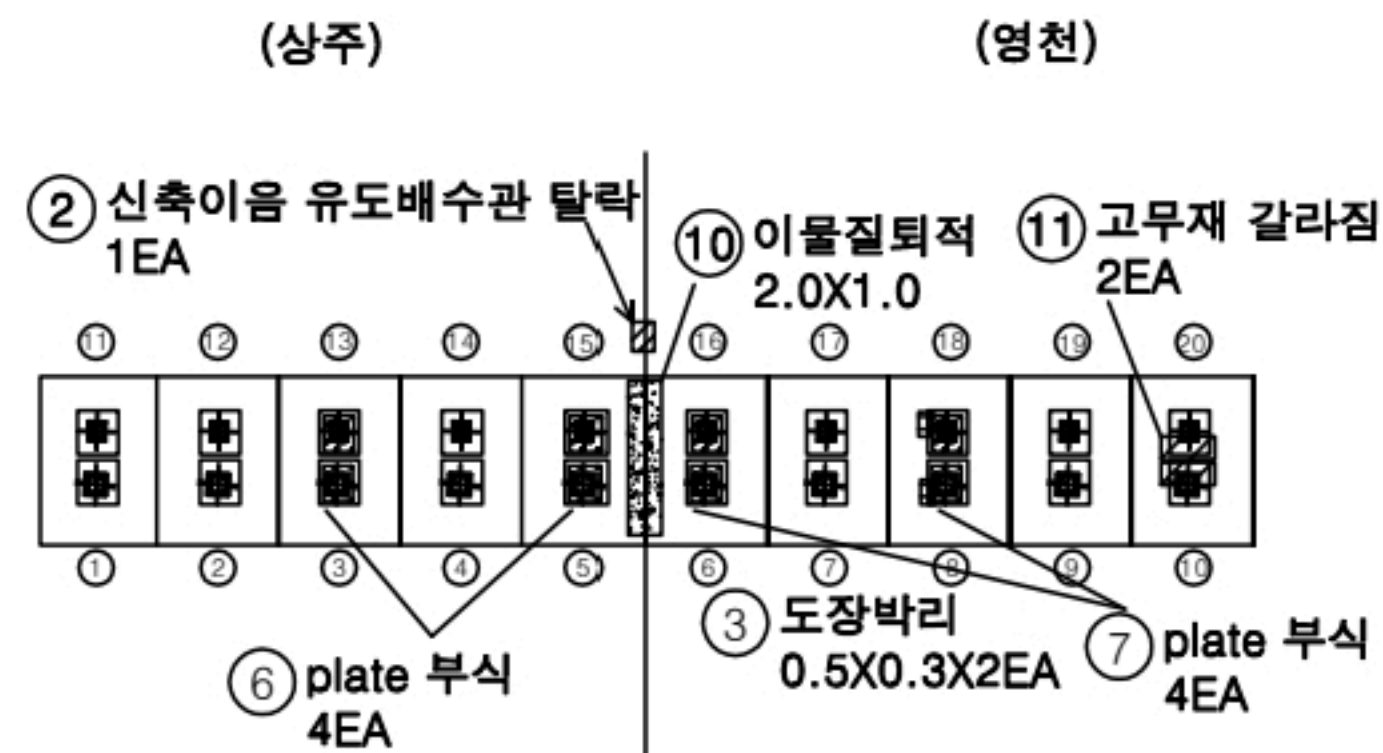
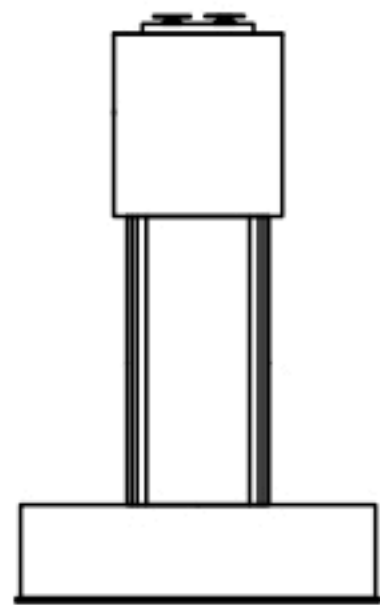
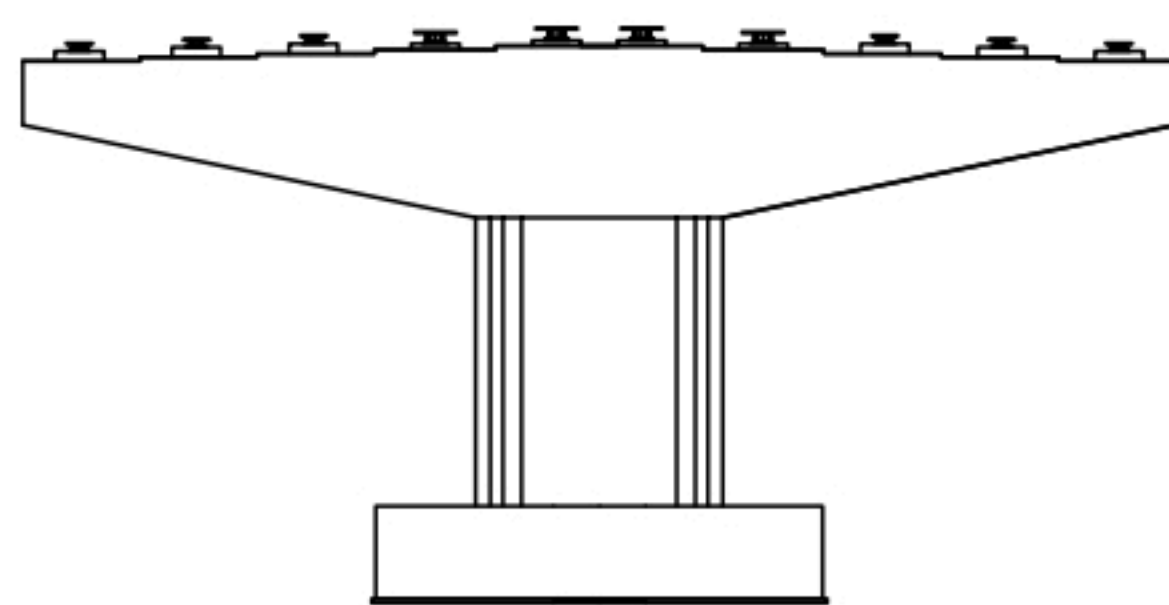
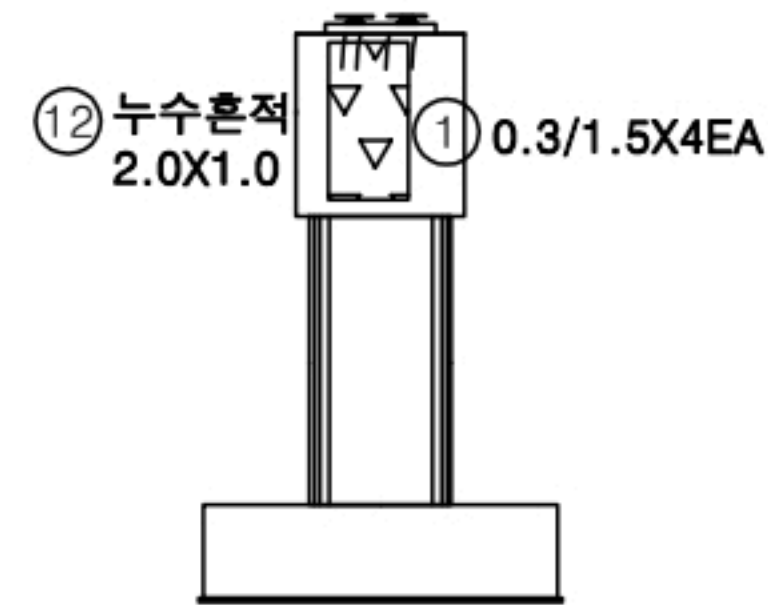
| 번호 | 구분 | 부재 | 손상내용 | 손상현황 | | | | | 비고 |
|---|---|---|---|---|---|---|---|---|---|
| 1 | 198하 | 교각 | 균열(0.3mm 미만) | 0.1 | 1.5 | | 4.50 | m | 3 |
| 2 | 198하 | 교각 | 균열(0.3mm 이상) | 0.3 | 3.0 | | 6.00 | m | 2 |
| 3 | 218하 | 교량받침 | plate 부식 | | | | 2.00 | EA | 2 |
| 4 | 218하 | 교량받침 | 받침콘크리트 균열 | 0.1 | 0.3 | | 0.60 | m | 2 |
| 9 | 238하 | 교각 | 균열(0.3mm 미만) | 0.2 | 2.0 | | 2.00 | m | 1 |
| 10 | 238하 | 교각 | 망상균열 | 0.2 | 2.0 | 2.0 | 4.00 | m <sup>2</sup> | 1 |
| 11 | 238하 | 교각 | 균열(0.3mm 이상) | 0.3 | 5.0 | | 5.00 | m | 1 |
