상주영천고속도로 2024~2025년 시설물 안전점검 용역  
(2024년 하반기 정기안전점검)

# 외 관 조 사 망 도

고현천교

2024.11

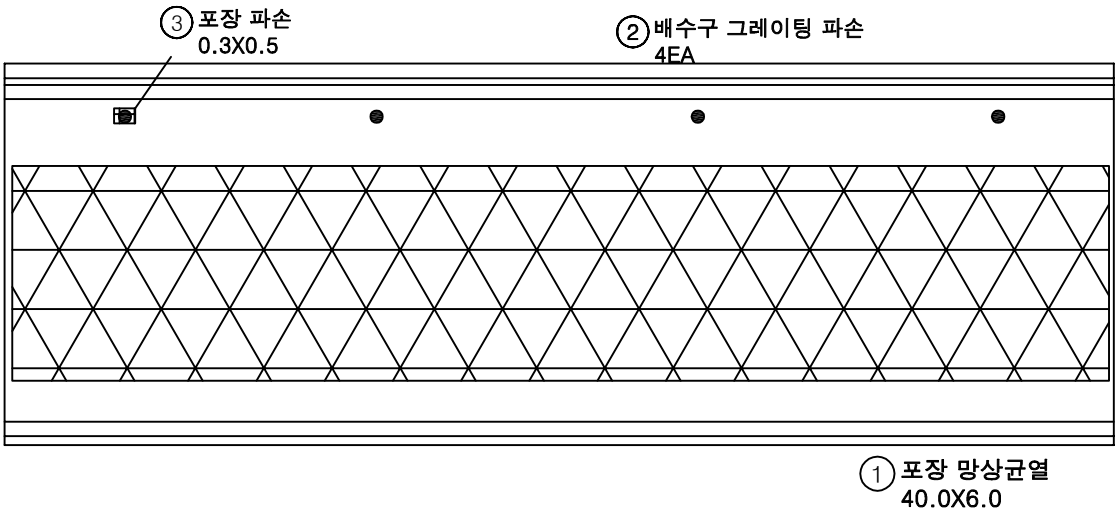
| 번호 | 구분 | 부재 | 손상내용 | 손상현황 | | | | | | 비 고 |
|---|---|---|---|---|---|---|---|---|---|---|
| 1 | 19하 | 교면포장 | 포장 망상균열 | | 40.0 | 6.0 | 240.00 | m <sup>2</sup> | 1 | |

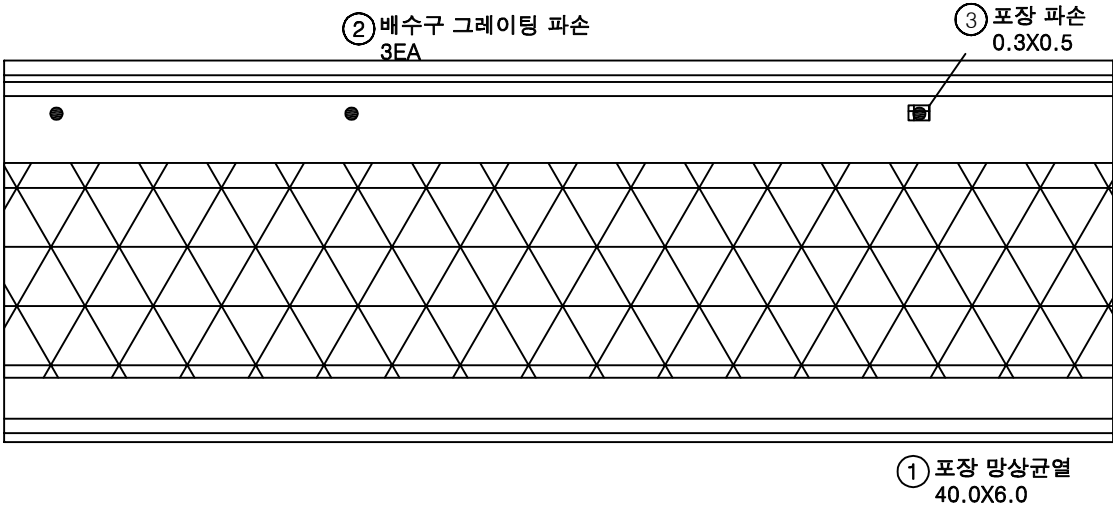
| 번호 | 구분 | 부재 | 손상내용 | 손상현황 | | | | | | 비 고 |
|---|---|---|---|---|---|---|---|---|---|---|
| 1 | 19하 | 교면포장 | 포장 망상균열 | | 40.0 | 6.0 | 240.00 | m <sup>2</sup> | 1 | |

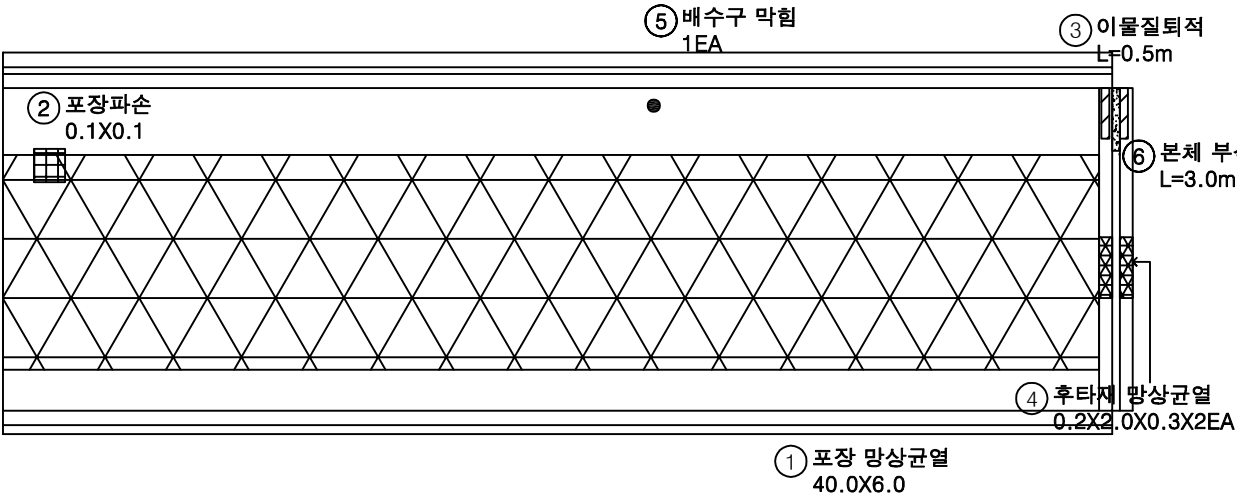
① 포장 망상균열  
40.0X8.0

| 번호 | 구분 | 부재 | 손상내용 | 손상현황 | | | | | | 비 고 |
|---|---|---|---|---|---|---|---|---|---|---|
| 1 | 19하 | 교면포장 | 포장 망상균열 | | 40.0 | 8.0 | 320.00 | m <sup>2</sup> | 1 | |

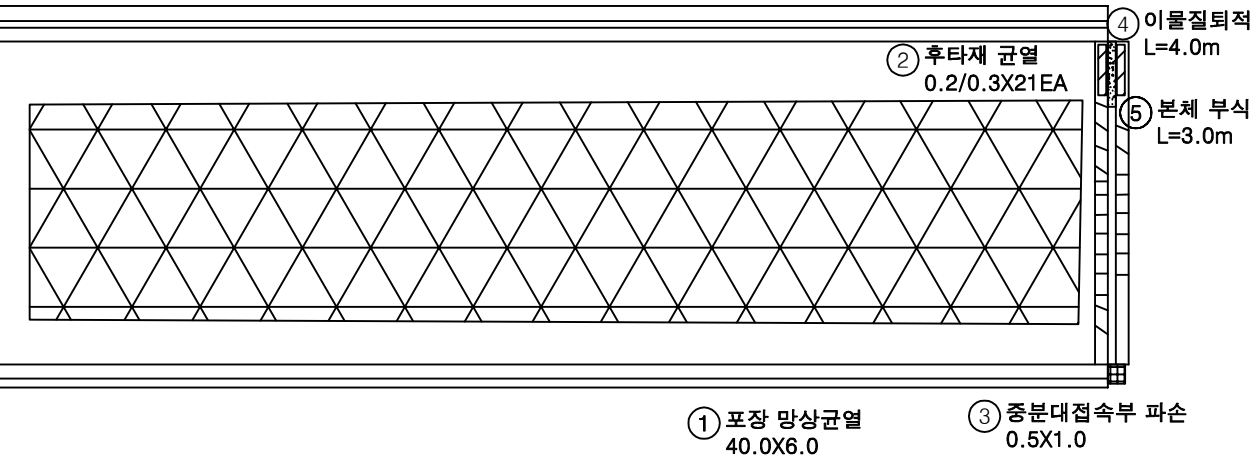
| 번호 | 구분 | 부재 | 손상내용 | 손상현황 | | | | | | 비 고 |
|---|---|---|---|---|---|---|---|---|---|---|
| 1 | 19하 | 교면포장 | 포장 망상균열 | | 40.0 | 6.0 | 240.00 | m <sup>2</sup> | 1 | |
| 2 | 19하 | 신속이음 | 후타재 균열 | 0.2 | 0.3 | | 6.30 | m | 21 | |
| 5 | 23하 | 신속이음 | 본체 부식 | | 3.0 | | 3.00 | m | 1 | |

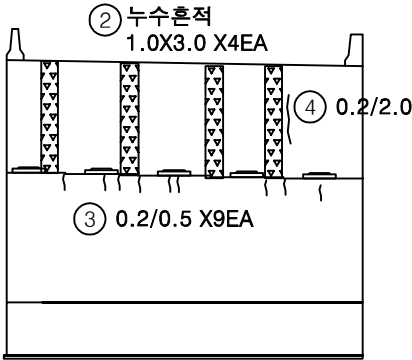
① 스톱퍼 간섭  
1EA  
평면도

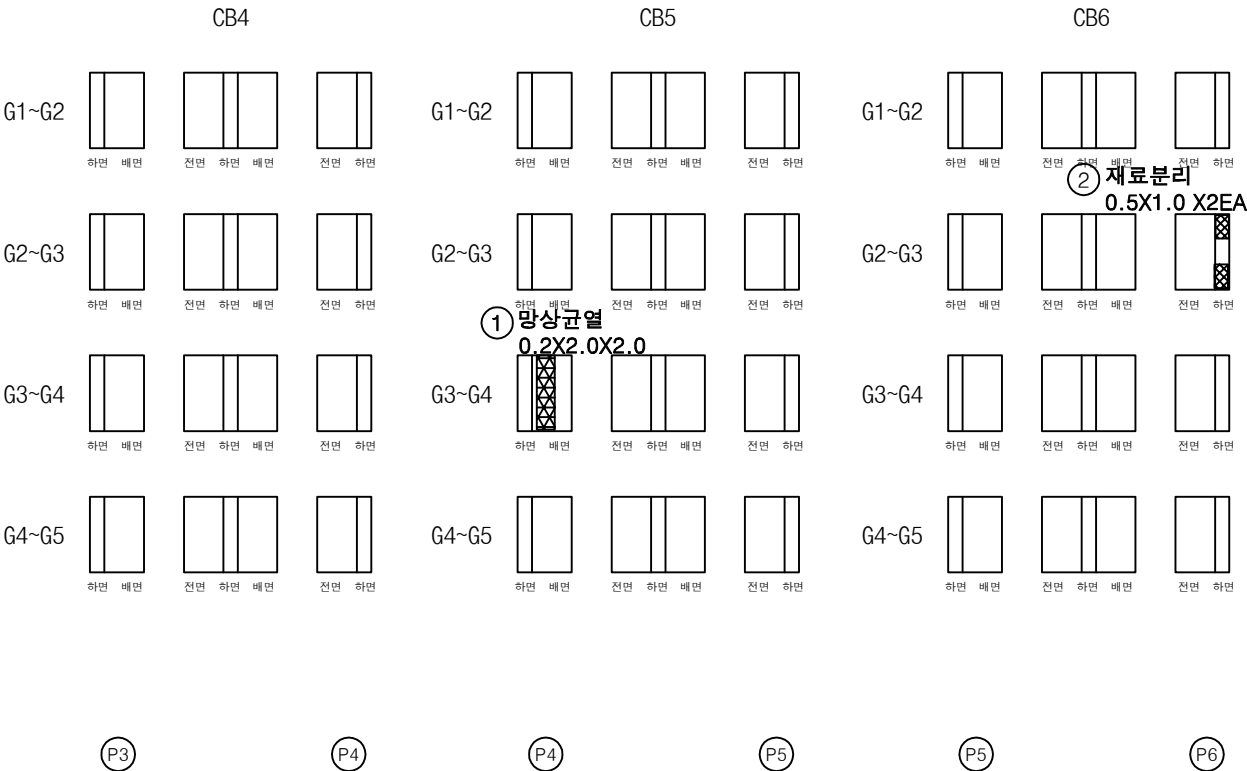
| 번호 | 구분 | 부재 | 손상내용 | 손상현황 | | | | | | 비 고 |
|---|---|---|---|---|---|---|---|---|---|---|
| 1 | 19하 | 가로보 | 망상균열 | 0.2 | 2.0 | 2.0 | 4.00 | m <sup>2</sup> | 1 | |

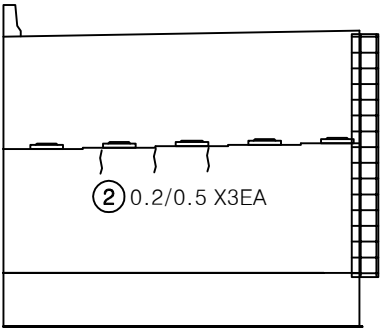
날개벽

① 실란트 파손  
L=5.0m

② 0.2/0.5 X3EA

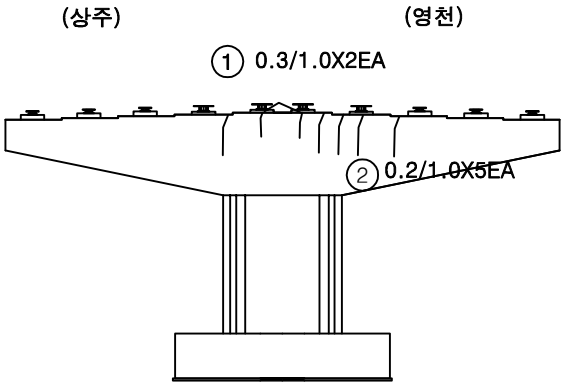
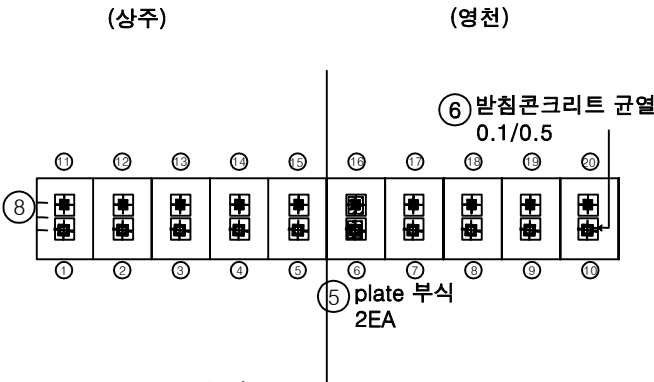
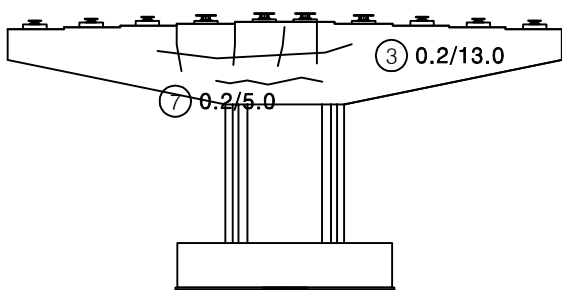
| 번호 | 구분 | 부재 | 손상내용 | 손상현황 | | | | | 비고 |
|---|---|---|---|---|---|---|---|---|---|
| 1 | 19하 | 교각 | 균열(0.3mm이상) | 0.3 | 1.0 | | 2.00 | m | 2 |
| 2 | 19하 | 교각 | 균열(0.3mm미만) | 0.2 | 1.0 | | 5.00 | m | 5 |
| 3 | 19하 | 교각 | 균열(0.3mm미만) | 0.2 | 13.0 | | 13.0 | m | 1 |
| 4 | 19하 | 교각 | 균열(0.3mm이상) | 0.3 | 0.5 | | 3.50 | m | 7 |
| 5 | 19하 | 교량받침 | plate 부식 | | | | 2.00 | EA | 2 |
| 6 | 19하 | 교량받침 | 받침콘크리트 균열 | 0.1 | 0.5 | | 0.50 | m | 1 |
| 7 | 21하 | 교각 | 균열(0.3mm미만) | 0.2 | 5.0 | | 5.00 | m | 1 |
| 8 | 23하 | 교각 | 균열(0.3mm이상) | 0.3 | 1.0 | | 3.00 | m | 3 |

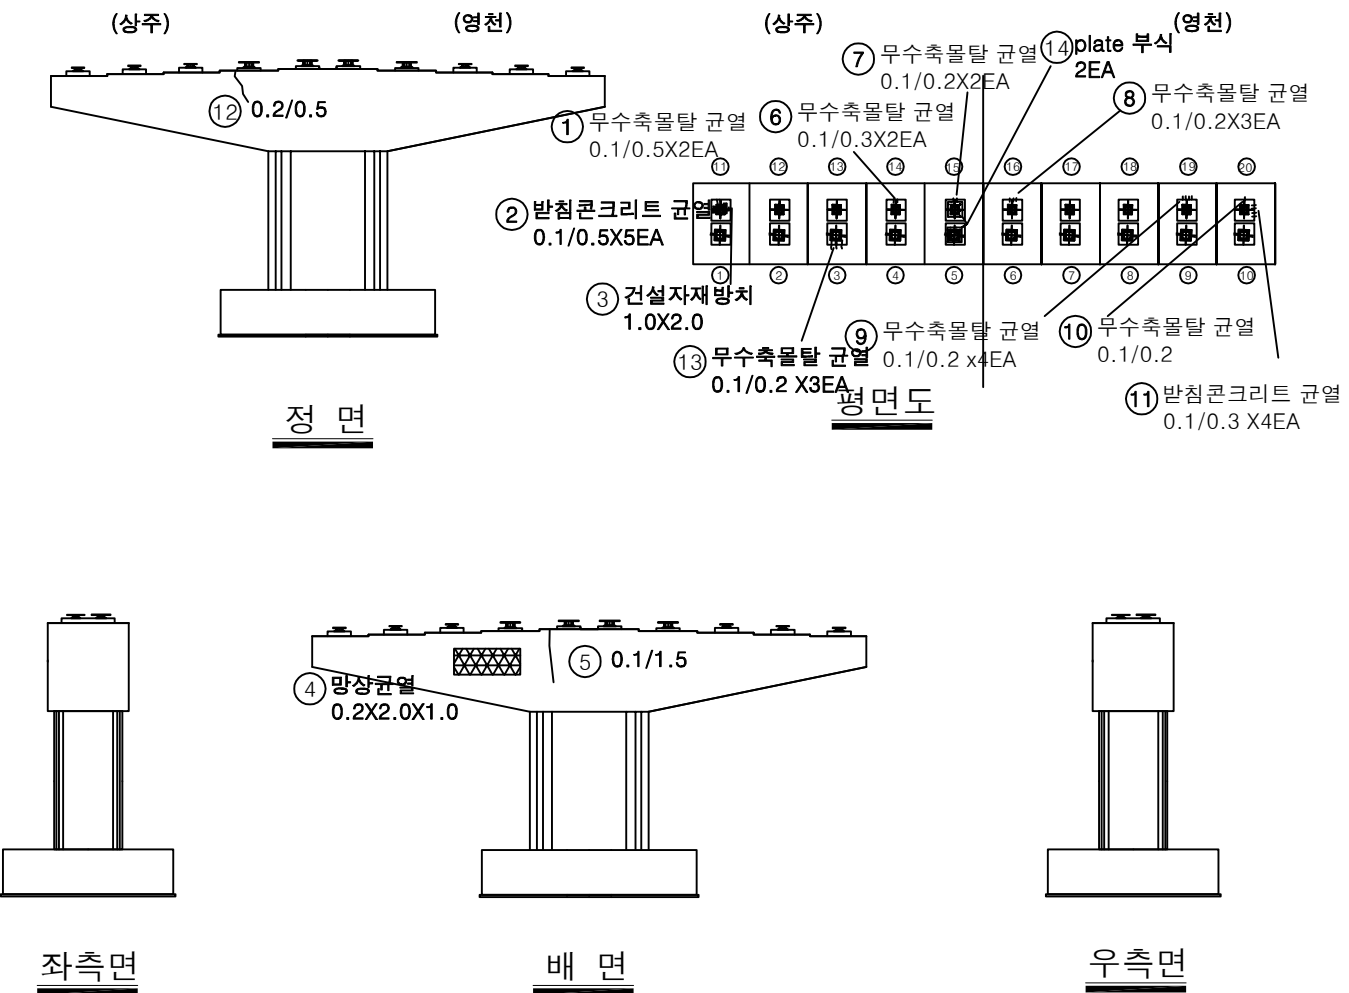
| 번호 | 구분 | 부재 | 손상내용 | 손상현황 | | | | | 비 고 |
|---|---|---|---|---|---|---|---|---|---|
| 1 | 19하 | 교량받침 | 무수축물탈 균열 | 0.1 | 0.5 | | 1.00 | m | 2 |
| 2 | 19하 | 교량받침 | 받침콘크리트 균열 | 0.1 | 0.5 | | 2.50 | m | 5 |
| 4 | 19하 | 교각 | 망상균열 | 0.2 | 2.0 | 1.0 | 2.00 | m <sup>2</sup> | 1 |
