상주영천고속도로 2024~2025년 시설물 안전점검 용역  
(2024년 하반기 정기안전점검)

# 외 관 조 사 망 도

도림천교

2024.11

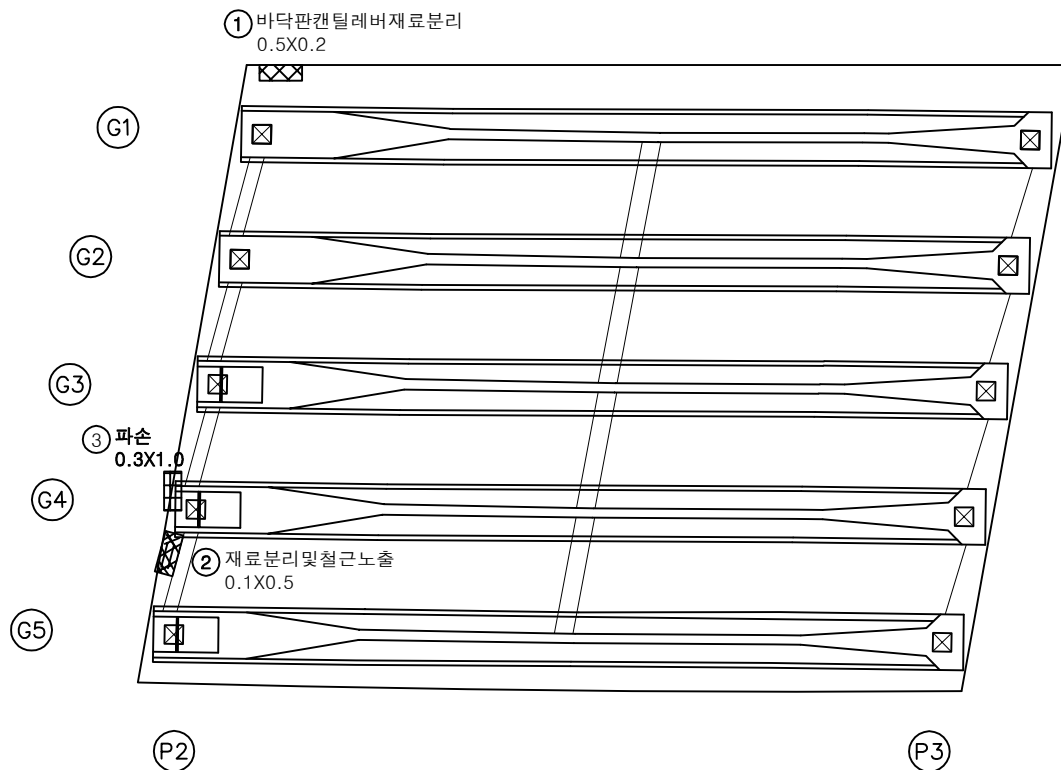
영천방향

| 번호 | 구분 | 부재 | 손상내용 | 손상현황 | | | | | | 비고 |
|---|---|---|---|---|---|---|---|---|---|---|
| 1 | 23하 | 바닥판 | 균열부백태 | | 0.1 | 0.5 | 0.80 | m <sup>2</sup> | 16 | |

① 균열부백태  
0.1X0.5 X16EA

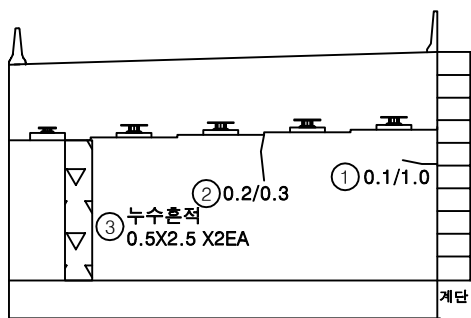
평면도

| 번호 | 구분 | 부재 | 손상내용 | 손상현황 | | | | | | 비고 |
|---|---|---|---|---|---|---|---|---|---|---|
| 1 | 19하 | 교대 | 균열(0.3mm미만) | 0.1 | 1.0 | | 1.00 | m | 1 | |
| 2 | 21하 | 교대 | 균열(0.3mm미만) | 0.2 | 0.3 | | 0.30 | m | 1 | |
| 3 | 23하 | 교대 | 누수흔적 | | 0.5 | 2.5 | 2.50 | m <sup>2</sup> | 2 | |

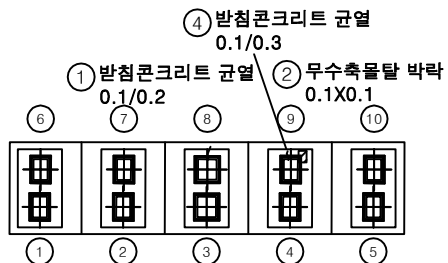
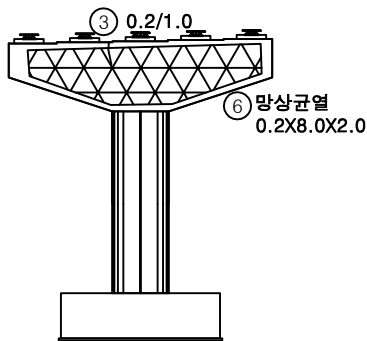
| 번호 | 구분 | 부재 | 손상내용 | 손상현황 | | | | | | 비고 |
|---|---|---|---|---|---|---|---|---|---|---|
| 1 | 19하 | 교량받침 | 받침콘크리트 균열 | 0.1 | 0.2 | | 0.20 | m | 1 | |
| 3 | 19하 | 교각 | 균열(0.3mm미만) | 0.2 | 1.0 | | 1.00 | m | 1 | |
| 4 | 21하 | 교량받침 | 받침콘크리트 균열 | 0.1 | 0.3 | | 0.30 | m | 1 | |
| 5 | 23하 | 교각 | 균열부백태 | | 0.2 | 0.5 | 0.10 | m <sup>2</sup> | 1 | |
| 6 | 23하 | 교각 | 망상균열 | 0.2 | 8.0 | 2.0 | 16.00 | m <sup>2</sup> | 1 | |

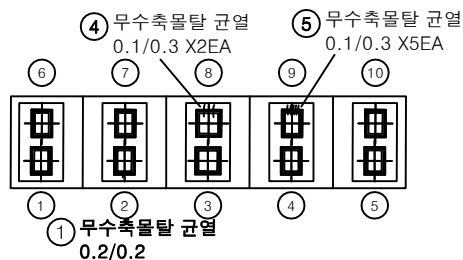
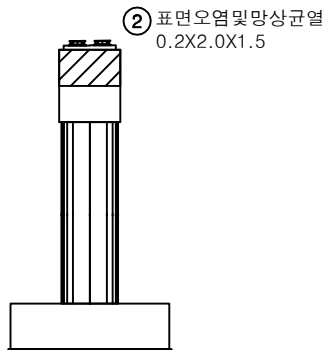
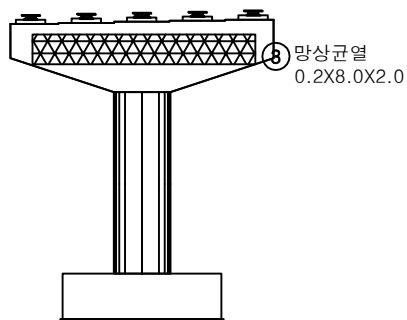
| 번호 | 구분 | 부재 | 손상내용 | 손상현황 | | | | | | 비고 |
|---|---|---|---|---|---|---|---|---|---|---|
| 1 | 21하 | 교량받침 | 무수축물탈 균열 | 0.2 | 0.2 | | 0.20 | m | 1 | |
| 2 | 21하 | 교각 | 표면오염 및 망상균열 | 0.2 | 2.0 | 1.5 | 3.00 | m <sup>2</sup> | 1 | |
| 3 | 21하 | 교각 | 망상균열 | 0.2 | 8.0 | 2.0 | 16.00 | m <sup>2</sup> | 1 | |
| 4 | 23하 | 교량받침 | 무수축물탈 균열 | 0.1 | 0.3 | | 0.60 | m | 2 | |
| 5 | 23하 | 교량받침 | 무수축물탈 균열 | 0.1 | 0.3 | | 1.50 | m | 5 | |
