상주영천고속도로 2024~2025년 시설물 안전점검 용역  
(2024년 하반기 정기안전점검)

# 외 관 조 사 망 도

도림천교

2024.11

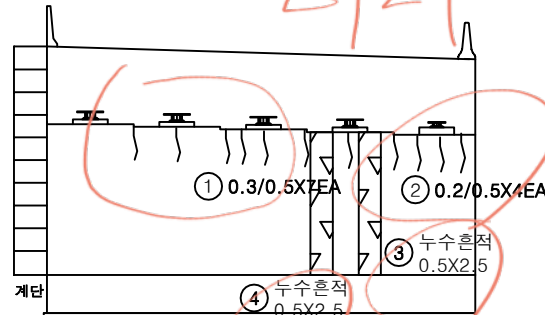
정면

| 번호 | 구분 | 부재 | 손상내용 | 손상현황 | | | | | 비고 |
|---|---|---|---|---|---|---|---|---|---|
| 1 | 19하 | 교대 | 균열(0.3mm이상) | 0.3 | 0.5 | | 3.50 | m | 7 |
| 2 | 19하 | 교대 | 균열(0.3mm미만) | 0.2 | 0.5 | | 2.00 | m | 4 |
| 3 | 21하 | 교대 | 누수흔적 | | 0.5 | 2.5 | 1.25 | m <sup>2</sup> | 1 |
| 4 | 23하 | 교대 | 누수흔적 | | 0.5 | 2.5 | 1.25 | m <sup>2</sup> | 1 |

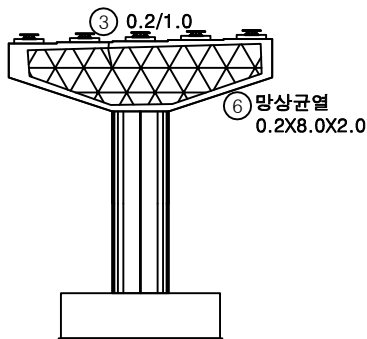
| 번호 | 구분 | 부재 | 손상내용 | 손상현황 | | | | | | 비고 |
|---|---|---|---|---|---|---|---|---|---|---|
| 1 | 19하 | 교량받침 | 받침콘크리트 균열 | 0.1 | 0.2 | | 0.20 | m | 1 | |
| 3 | 19하 | 교각 | 균열(0.3mm미만) | 0.2 | 1.0 | | 1.00 | m | 1 | |
| 4 | 21하 | 교량받침 | 받침콘크리트 균열 | 0.1 | 0.3 | | 0.30 | m | 1 | |
| 5 | 23하 | 교각 | 균열부백태 | | 0.2 | 0.5 | 0.10 | m <sup>2</sup> | 1 | |
| 6 | 23하 | 교각 | 망상균열 | 0.2 | 8.0 | 2.0 | 16.00 | m <sup>2</sup> | 1 | |

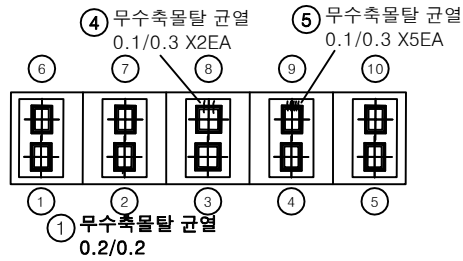
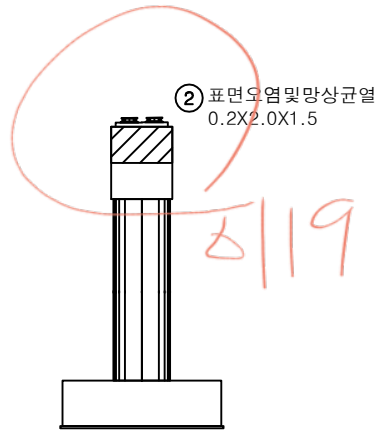
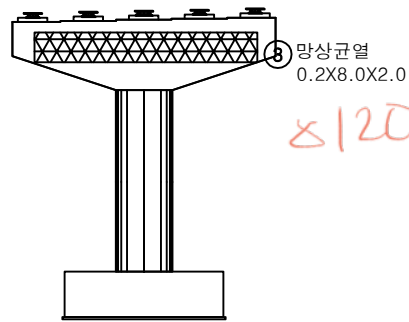
| 번호 | 구분 | 부재 | 손상내용 | 손상현황 | | | | | 비고 |
|---|---|---|---|---|---|---|---|---|---|
| 1 | 21하 | 교량받침 | 무수축물탈 균열 | 0.2 | 0.2 | | 0.20 | m | 1 |
| 2 | 21하 | 교각 | 표면오염 및 망상균열 | 0.2 | 2.0 | 1.5 | 3.00 | m <sup>2</sup> | 1 |
| 3 | 21하 | 교각 | 망상균열 | 0.2 | 8.0 | 2.0 | 16.00 | m <sup>2</sup> | 1 |
| 4 | 23하 | 교량받침 | 무수축물탈 균열 | 0.1 | 0.3 | | 0.60 | m | 2 |
| 5 | 23하 | 교량받침 | 무수축물탈 균열 | 0.1 | 0.3 | | 1.50 | m | 5 |
