상주영천고속도로 2024~2025년 시설물 안전점검 용역  
(2024년 하반기 정기안전점검)

외 관 조 사 망 도  
군위터널(상주방향)

2024.11

(주)명성엔지니어링

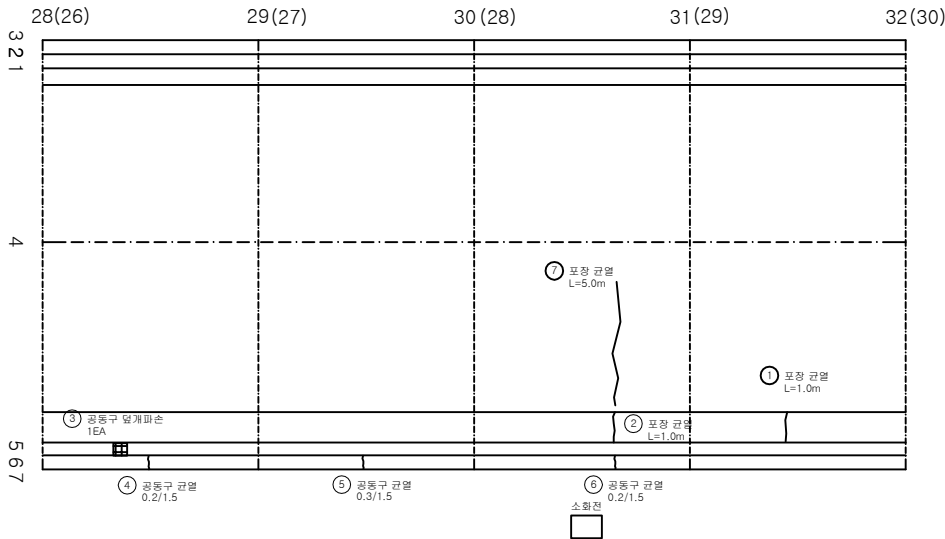
| 번 호 | 발 생 연 도 | 부 재 | 손 상 내 용 | 손 상 현 황 | | | | | | | 비 고 |
|---|---|---|---|---|---|---|---|---|---|---|---|
| 1 | 19하 | 포장 | 포장 균열 | | 1.0 | | 1.00 | m | 1 | 1.00 | |
| 2 | 20상 | 포장 | 포장 균열 | | 1.0 | | 1.00 | m | 1 | 1.00 | |
| 4 | 20상 | 공동구 | 공동구 균열 | 0.2 | 1.5 | | 1.50 | m | 1 | 1.50 | |
| 5 | 20상 | 공동구 | 공동구 균열 | 0.3 | 1.5 | | 1.50 | m | 1 | 1.50 | |
| 6 | 20상 | 공동구 | 공동구 균열 | 0.2 | 1.5 | | 1.50 | m | 1 | 1.50 | |
| 7 | 23하 | 포장 | 포장 균열 | | 5.0 | | 5.00 | m | 1 | 5.00 | |

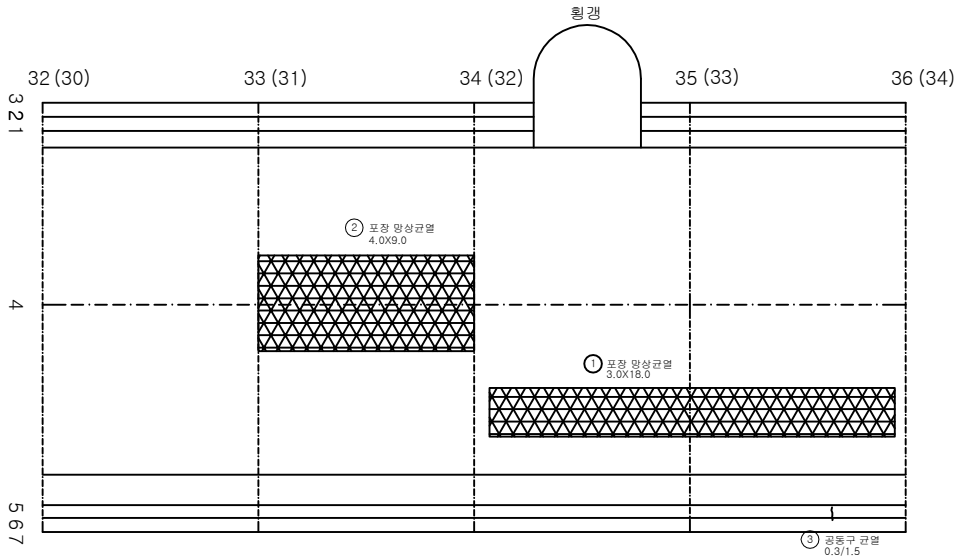
| 번 호 | 발 생 연 도 | 부 재 | 손 상 내 용 | 손 상 현 황 | | | | | | | 비 고 |
|---|---|---|---|---|---|---|---|---|---|---|---|
| 1 | 19하 | 포장 | 포장 망상균열 | | 18.0 | 3.0 | 54.00 | m <sup>2</sup> | 1 | 54.00 | |
| 2 | 20상 | 포장 | 포장 망상균열 | | 9.0 | 4.0 | 36.00 | m <sup>2</sup> | 1 | 36.00 | |
| 3 | 21하 | 공동구 | 공동구 균열 | 0.3 | 1.5 | | 1.50 | m | 1 | 1.50 | |

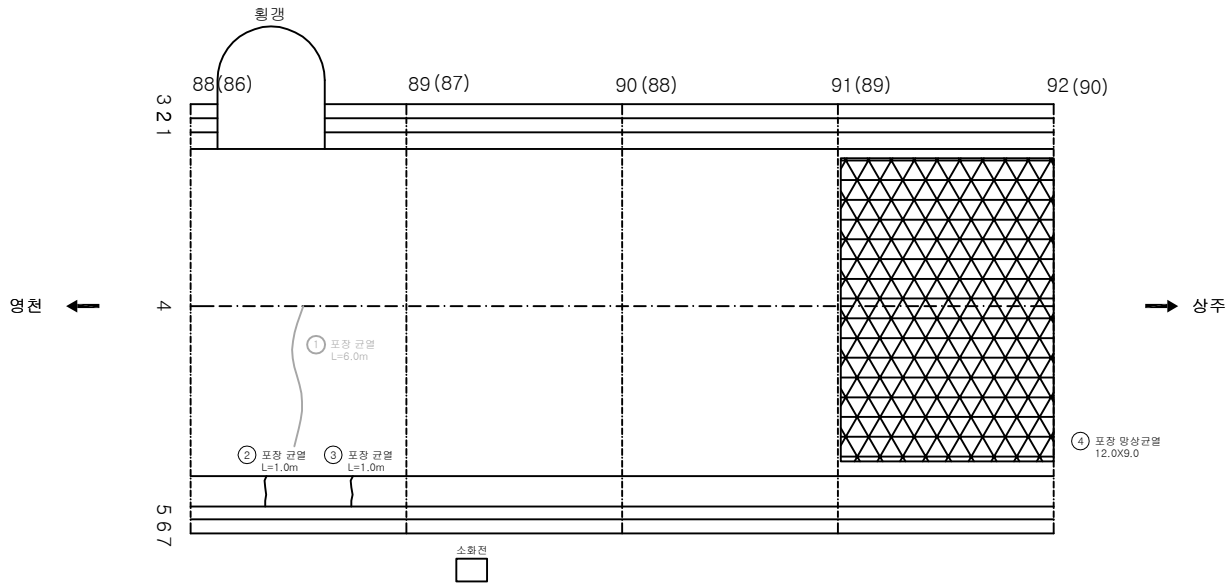
| 번<br>호 | 발<br>생<br>년<br>도 | 부재 | 손상내용 | 손상현황 | | | | | | | 비 고 |
|---|---|---|---|---|---|---|---|---|---|---|---|
| 1 | 19하 | 포장 | 포장 균열 | | 6.0 | | 6.00 | m | 1 | 6.00 | 21'차 보수 |
| 2 | 20상 | 포장 | 포장 균열 | | 1.0 | | 1.00 | m | 1 | 1.00 | |
| 3 | 20상 | 포장 | 포장 균열 | | 1.0 | | 1.00 | m | 1 | 1.00 | |
| 4 | 20상 | 포장 | 포장 망상균열 | | 12.0 | 9.0 | 108.00 | m² | 1 | 108.00 | |

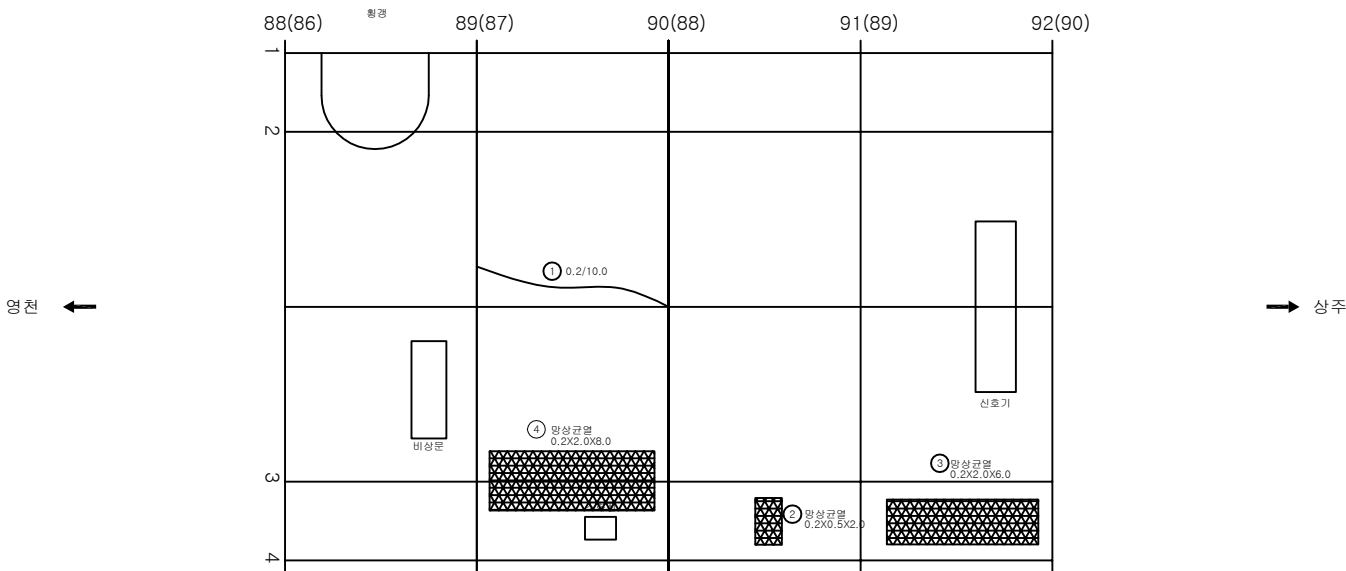
| 부식 | 좌굴, 변형 | 기 타 | 도 면 번호<br>050 |

| 번호 | 발생<br>년도 | 부재 | 손상내용 | 손상현황 | | | | | | | 비 고 |
|---|---|---|---|---|---|---|---|---|---|---|---|
| 1 | 19하 | 천단부 | 균열 (Cr=0.3mm미만) | 0.2 | 10.0 | | 10.00 | m | 1 | 10.00 | |
| 2 | 19하 | 측벽부 | 망상균열 | 0.2 | 0.5 | 2.0 | 1.00 | m <sup>2</sup> | 1 | 1.00 | |
| 3 | 19하 | 측벽부 | 망상균열 | 0.2 | 2.0 | 6.0 | 12.00 | m <sup>2</sup> | 1 | 12.00 | |
| 4 | 20상 | 천단부 | 망상균열 | 0.2 | 2.0 | 8.0 | 16.00 | m <sup>2</sup> | 1 | 16.00 | |

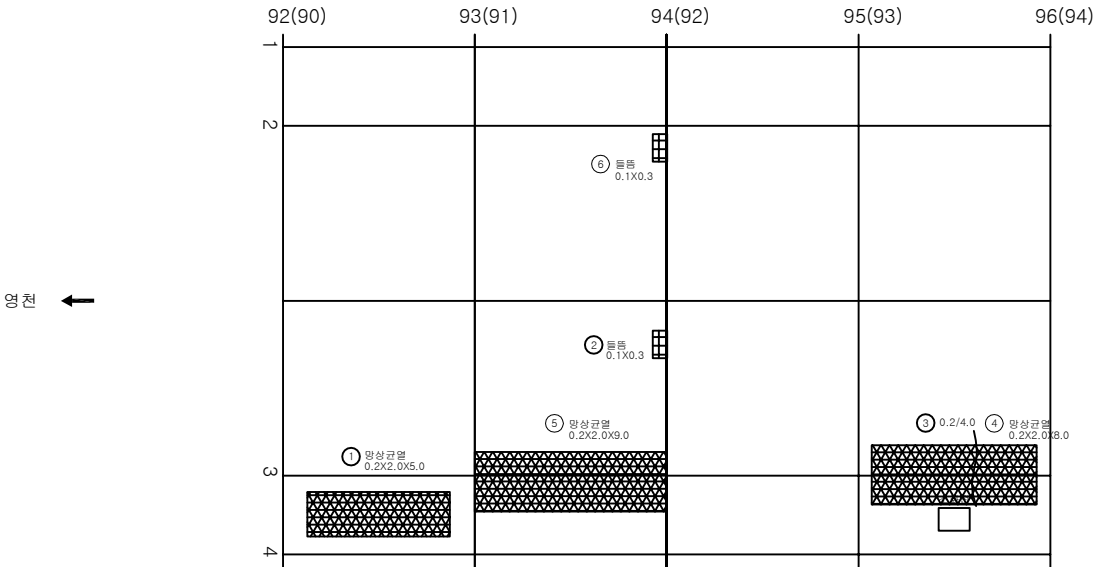
| 번 호 | 발 생 연 도 | 부 재 | 손 상 내 용 | 손 상 현 황 | | | | | | | 비 고 |
|---|---|---|---|---|---|---|---|---|---|---|---|
| 1 | 19하 | 측벽부 | 망상균열 | 0.2 | 2.0 | 5.0 | 10.00 | m <sup>2</sup> | 1 | 10.00 | |
| 3 | 19하 | 천단부 | 균열(Cw=0.3mm이하) | 0.2 | 4.0 | | 4.00 | m | 1 | 4.00 | |
| 4 | 20상 | 천단부 | 망상균열 | 0.2 | 2.0 | 8.0 | 16.00 | m <sup>2</sup> | 1 | 16.00 | |
| 5 | 21하 | 측벽부 | 망상균열 | 0.2 | 2.0 | 9.0 | 18.00 | m <sup>2</sup> | 1 | 18.00 | |

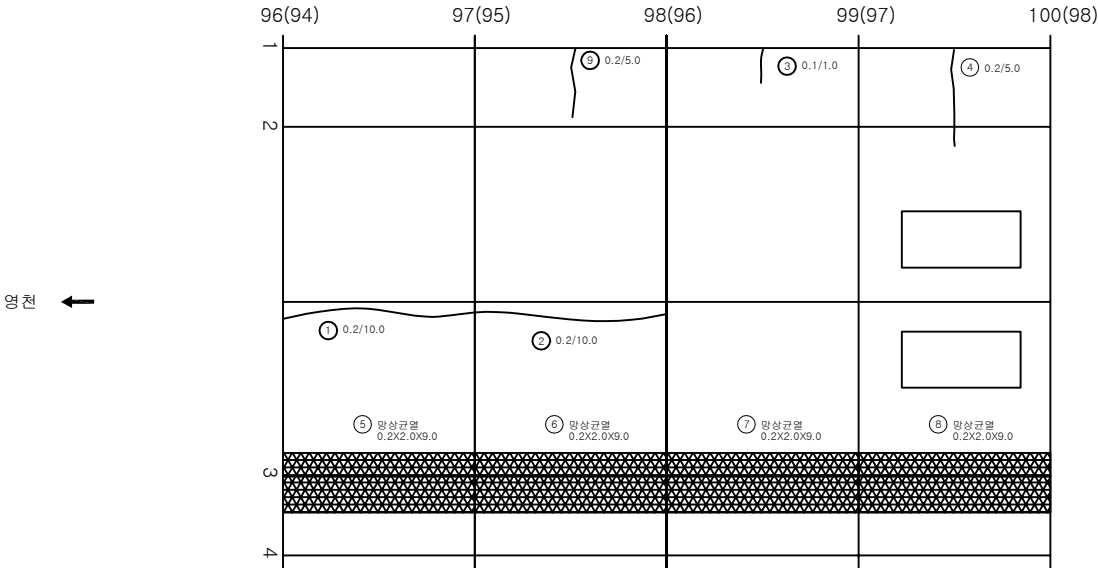
| 번 호 | 발 생 연 도 | 부 재 | 손 상 내 용 | 손 상 현 황 | | | | | | | 비 고 |
|---|---|---|---|---|---|---|---|---|---|---|---|
| 1 | 19하 | 천단부 | 균열(Cw=0.3mm미만) | 0.2 | 10.0 | | 10.00 | m | 1 | 10.00 | |
| 2 | 19하 | 천단부 | 균열(Cw=0.3mm미만) | 0.2 | 10.0 | | 10.00 | m | 1 | 10.00 | |
| 3 | 19하 | 측벽부 | 균열(Cw=0.3mm미만) | 0.1 | 1.0 | | 1.00 | m | 1 | 1.00 | |
| 4 | 20상 | 측벽부 | 균열(Cw=0.3mm미만) | 0.2 | 5.0 | | 5.00 | m | 1 | 5.00 | |
| 5 | 21하 | 측벽부 | 망상균열 | 0.2 | 2.0 | 9.0 | 18.00 | m <sup>2</sup> | 1 | 18.00 | |
| 6 | 21하 | 측벽부 | 망상균열 | 0.2 | 2.0 | 9.0 | 18.00 | m <sup>2</sup> | 1 | 18.00 | |
| 7 | 21하 | 측벽부 | 망상균열 | 0.2 | 2.0 | 9.0 | 18.00 | m <sup>2</sup> | 1 | 18.00 | |
| 8 | 21하 | 측벽부 | 망상균열 | 0.2 | 2.0 | 9.0 | 18.00 | m <sup>2</sup> | 1 | 18.00 | |
| 9 | 23하 | 측벽부 | 균열(Cw=0.3mm미만) | 0.2 | 5.0 | | 5.00 | m | 1 | 5.00 | |

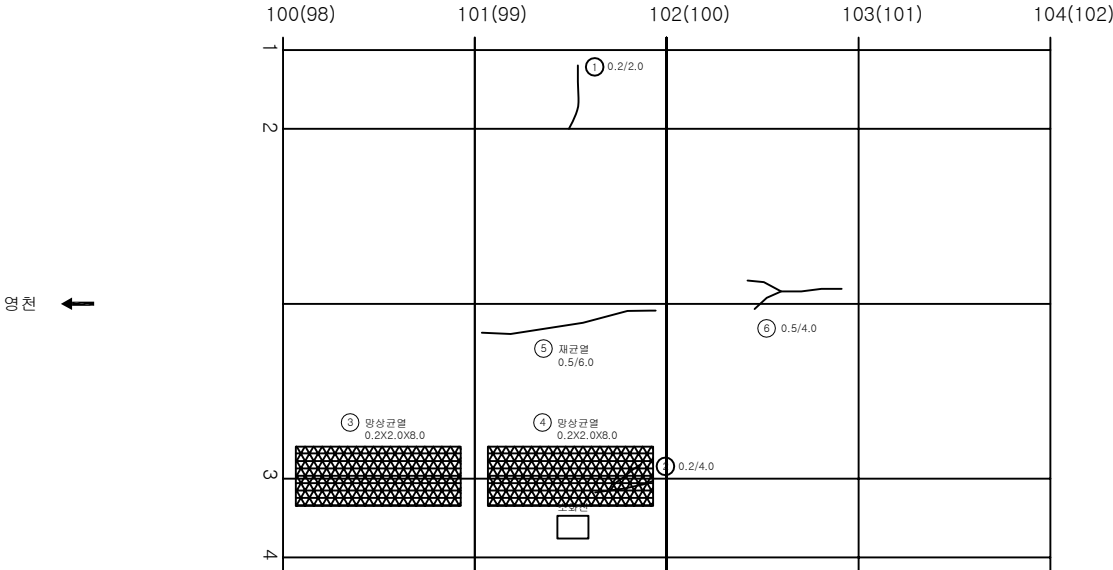
| 부식 | 좌굴, 변형 | 기 타 | 도 면 번 호<br>053 |

| 번 호 | 발 생 연 도 | 부 재 | 손 상 내 용 | 손 상 현 황 | | | | | | | 비 고 |
|---|---|---|---|---|---|---|---|---|---|---|---|
| 1 | 19하 | 측벽부 | 균열(Cw=0.3mm미만) | 0.2 | 2.0 | | 2.00 | m | 1 | 2.00 | |
| 2 | 19하 | 측벽부 | 균열(Cw=0.3mm미만) | 0.2 | 4.0 | | 4.00 | m | 1 | 4.00 | |
| 3 | 19하 | 천단부 | 망상균열 | 0.2 | 2.0 | 8.0 | 16.00 | m <sup>2</sup> | 1 | 16.00 | |
| 4 | 20상 | 천단부 | 망상균열 | 0.2 | 2.0 | 8.0 | 16.00 | m <sup>2</sup> | 1 | 16.00 | |
| 5 | 21하 | 천단부 | 재균열(Cw=0.3mm이상) | 0.5 | 6.0 | | 6.00 | m | 1 | 6.00 | |
| 6 | 21하 | 천단부 | 균열(Cw=0.3mm이상) | 0.5 | 4.0 | | 4.00 | m | 1 | 4.00 | |

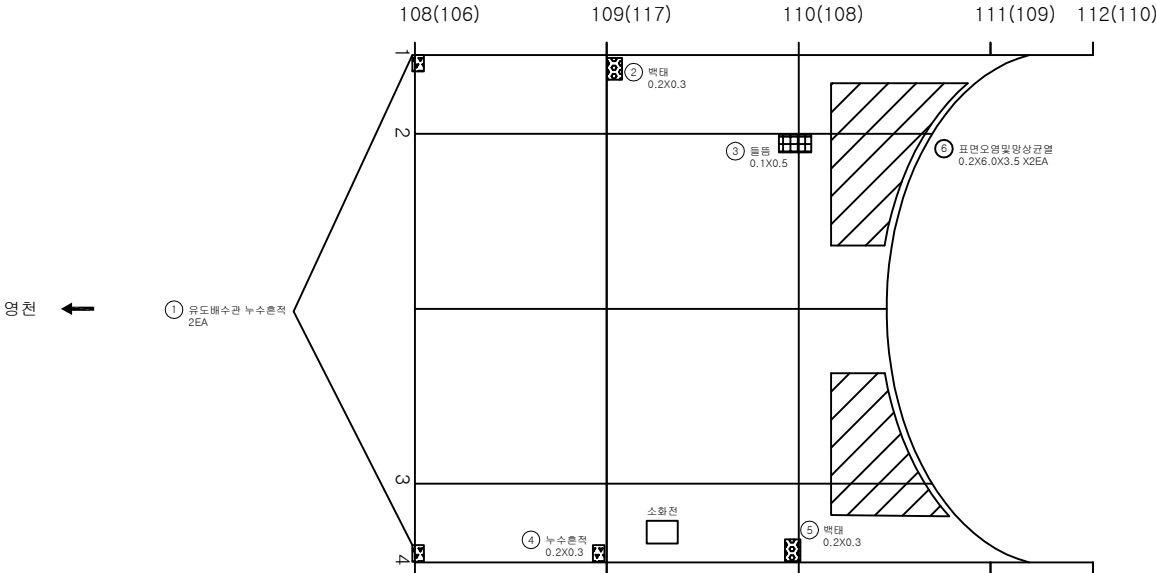
| 번 호 | 발 생 연 도 | 부 재 | 손 상 내 용 | 손 상 현 황 | | | | | | | 비 고 |
|---|---|---|---|---|---|---|---|---|---|---|---|
| 1 | 20상 | 측벽부 | 유도배수관 누수흔적 | | | | 1.00 | EA | 2 | 2.00 | |
| 4 | 20상 | 측벽부 | 누수흔적 | | 0.2 | 0.3 | 0.06 | m <sup>2</sup> | 1 | 0.06 | |
| 6 | 21하 | 측벽부,천단부 | 표면오염및방상균열 | 0.2 | 6.0 | 3.5 | 21.00 | m <sup>2</sup> | 2 | 42.00 | |
