상주영천고속도로 2024~2025년 시설물 안전점검 용역  
(2024년 하반기 정기안전점검)

외 관 조 사 망 도  
군위터널(상주방향)

2024.11

(주)명성엔지니어링

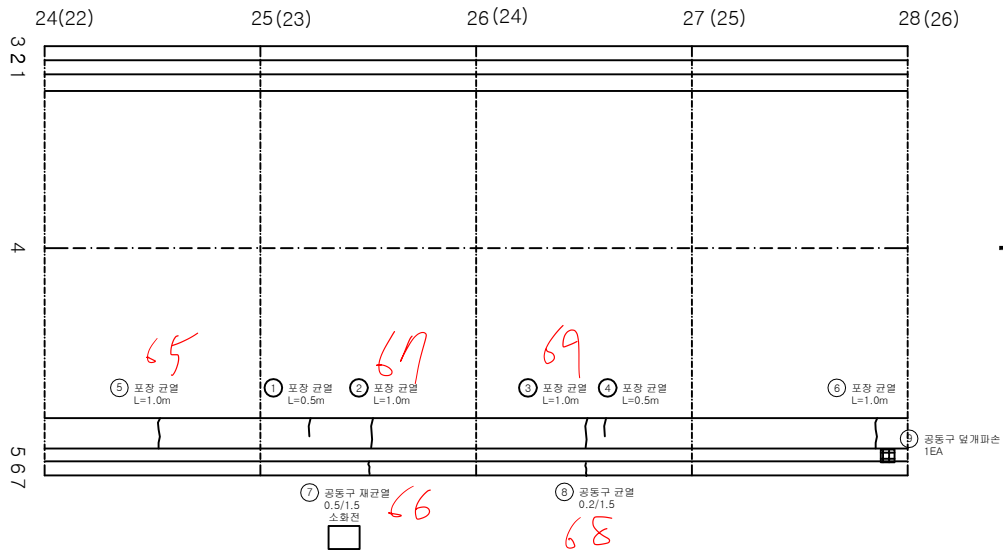
| 번 호 | 발 생 연 도 | 부 재 | 손 상 내 용 | 손 상 현 황 | | | | | | | 비 고 |
|---|---|---|---|---|---|---|---|---|---|---|---|
| 1 | 19하 | 포장 | 포장 균열 | | 1.0 | | 1.00 | m | 1 | 1.00 | |
| 2 | 20상 | 포장 | 포장 표면마모 | | 15.0 | 7.0 | 105.00 | m <sup>2</sup> | 1 | 105.00 | |
| 3 | 20상 | 포장 | 포장 파손 | | 0.2 | 0.2 | 0.04 | m <sup>2</sup> | 1 | 0.04 | |
| 4 | 19하 | 공동구 | 공동구 덮개파손 | | | | 1.00 | EA | 1 | 1.00 | 21'하 보수 |
| 5 | 19하 | 공동구 | 공동구 덮개열림 | | | | 1.00 | EA | 1 | 1.00 | 21'하 보수 |
| 6 | 20상 | 공동구 | 공동구 균열 | 0.2 | 1.5 | | 1.50 | m | 1 | 1.50 | |
| 7 | 20상 | 공동구 | 공동구 재균열 | 0.5 | 1.5 | | 1.50 | m | 1 | 1.50 | |

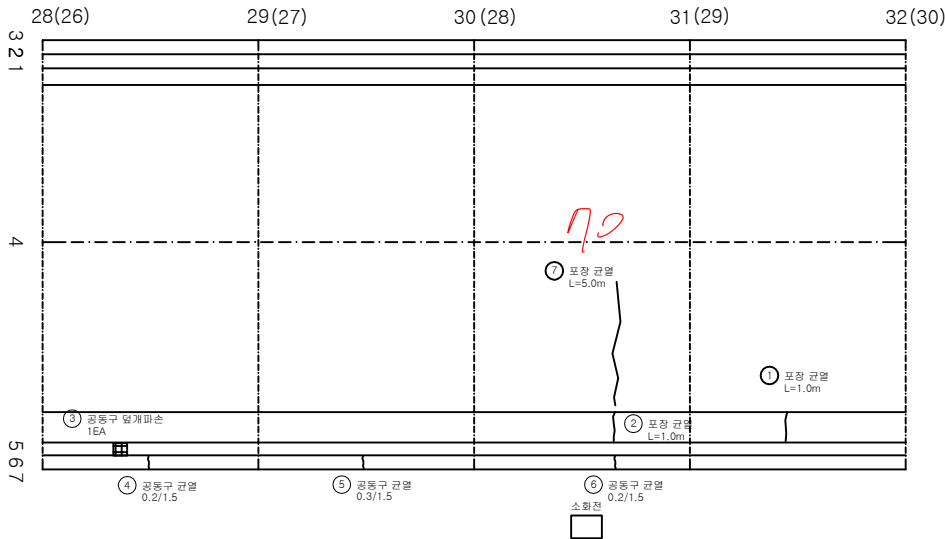
| 번 호 | 발 생 연 도 | 부 재 | 손 상 내 용 | 손 상 현 황 | | | | | | | 비 고 |
|---|---|---|---|---|---|---|---|---|---|---|---|
| 1 | 19하 | 포장 | 포장 균열 | | 1.0 | | 1.00 | m | 1 | 1.00 | |
| 2 | 20상 | 포장 | 포장 균열 | | 1.0 | | 1.00 | m | 1 | 1.00 | |
| 4 | 20상 | 공동구 | 공동구 균열 | 0.2 | 1.5 | | 1.50 | m | 1 | 1.50 | |
| 5 | 20상 | 공동구 | 공동구 균열 | 0.3 | 1.5 | | 1.50 | m | 1 | 1.50 | |
| 6 | 20상 | 공동구 | 공동구 균열 | 0.2 | 1.5 | | 1.50 | m | 1 | 1.50 | |
| 7 | 23하 | 포장 | 포장 균열 | | 5.0 | | 5.00 | m | 1 | 5.00 | |

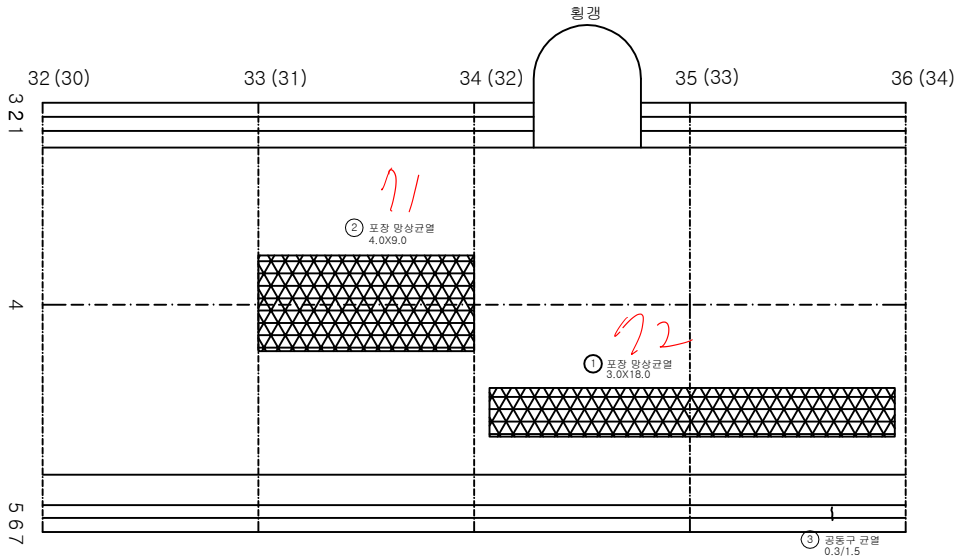
| 번 호 | 발 생 연 도 | 부 재 | 손 상 내 용 | 손 상 현 황 | | | | | | | 비 고 |
|---|---|---|---|---|---|---|---|---|---|---|---|
| 1 | 19하 | 포장 | 포장 망상균열 | | 18.0 | 3.0 | 54.00 | m <sup>2</sup> | 1 | 54.00 | |
| 2 | 20상 | 포장 | 포장 망상균열 | | 9.0 | 4.0 | 36.00 | m <sup>2</sup> | 1 | 36.00 | |
| 3 | 21하 | 공동구 | 공동구 균열 | 0.3 | 1.5 | | 1.50 | m | 1 | 1.50 | |

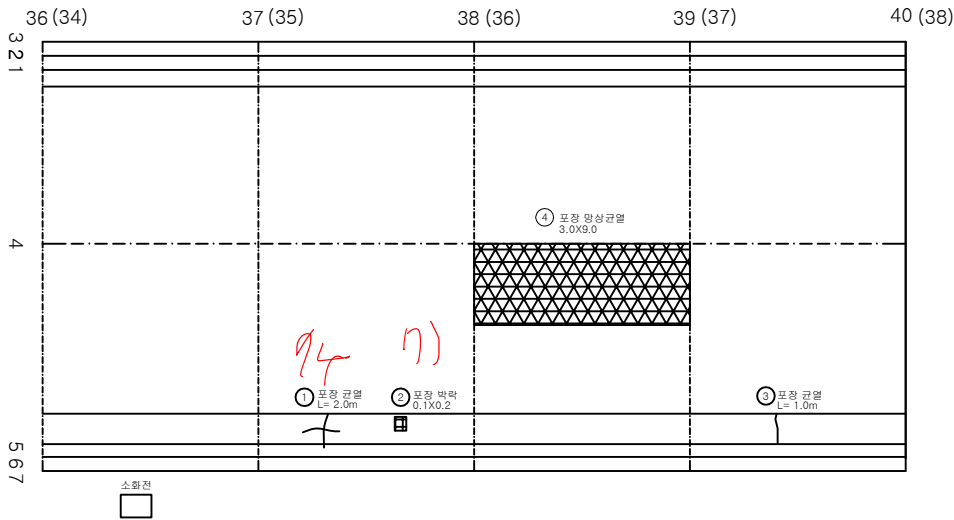
| 번호 | 발생<br>년도 | 부재 | 손상내용 | 손상현황 | | | | | | 비고 | |
|---|---|---|---|---|---|---|---|---|---|---|---|
| 1 | 19하 | 포장 | 포장 균열 | | 2.0 | | 2.00 | m | 1 | 2.00 | |
| 3 | 19하 | 포장 | 포장 균열 | | 1.0 | | 1.00 | m | 1 | 1.00 | |
| 4 | 20상 | 포장 | 포장 양상균열 | | 9.0 | 3.0 | 27.00 | m² | 1 | 27.00 | |

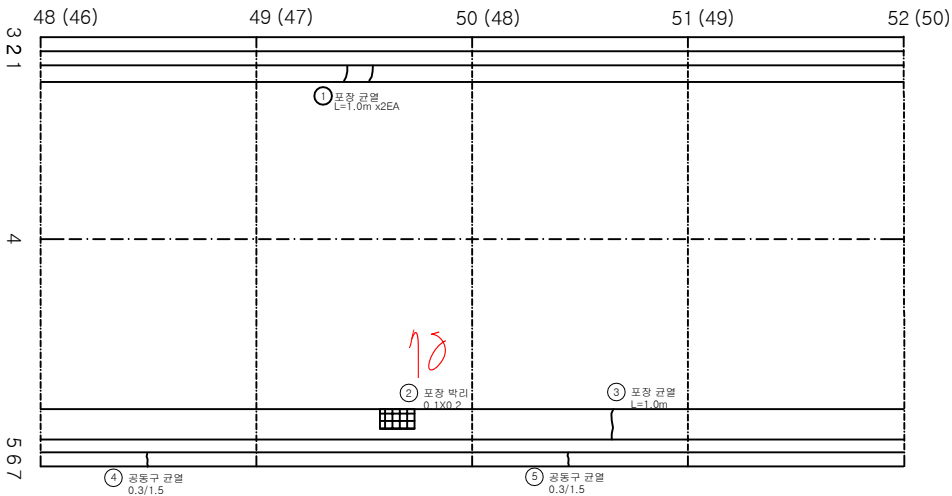
| 번호 | 발생<br>년도 | 부재 | 손상내용 | 손상현황 | | | | | | | 비고 |
|---|---|---|---|---|---|---|---|---|---|---|---|
| 1 | 19하 | 포장 | 포장 균열 | | 1.0 | | 1.00 | m | 2 | 2.00 | |
| 3 | 20상 | 포장 | 포장 균열 | | 1.0 | | 1.00 | m | 1 | 1.00 | |
| 4 | 20상 | 공동구 | 공동구 균열 | 0.3 | 1.5 | | 1.50 | m | 1 | 1.50 | |
| 5 | 20상 | 공동구 | 공동구 균열 | 0.3 | 1.5 | | 1.50 | m | 1 | 1.50 | |

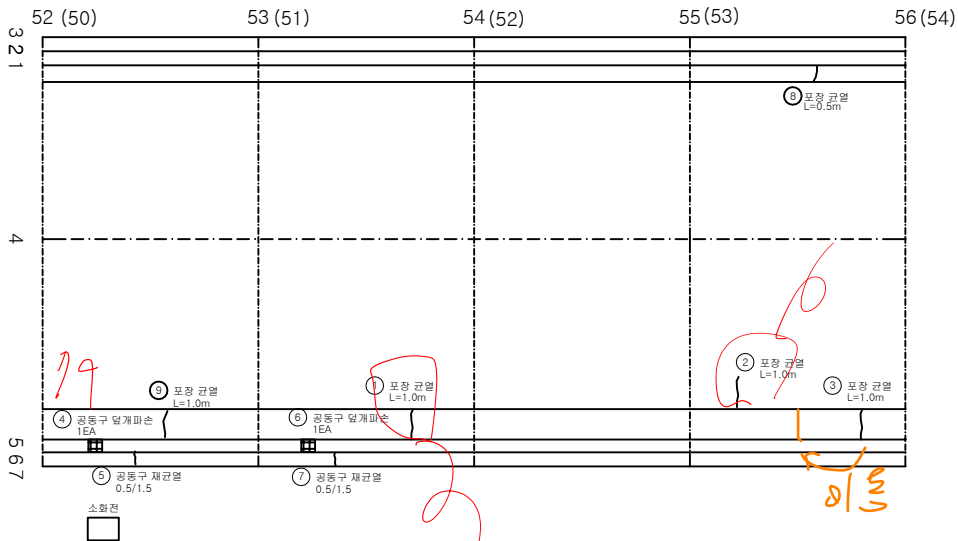
| 번 호 | 발 생 연 도 | 부 재 | 손 상 내 용 | 손 상 현 황 | | | | | | | 비 고 |
|---|---|---|---|---|---|---|---|---|---|---|---|
| 1 | 20상 | 포장 | 포장 균열 | | 1.0 | | 1.00 | m | 1 | 1.00 | |
| 2 | 20상 | 포장 | 포장 균열 | | 1.0 | | 1.00 | m | 1 | 1.00 | |
| 3 | 20상 | 포장 | 포장 균열 | | 1.0 | | 1.00 | m | 1 | 1.00 | |
| 5 | 20상 | 공동구 | 공동구 재균열 | 0.5 | 1.5 | | 1.50 | m | 1 | 1.50 | |
| 7 | 20상 | 공동구 | 공동구 재균열 | 0.5 | 1.5 | | 1.50 | m | 1 | 1.50 | |
| 8 | 21하 | 포장 | 포장 균열 | | 0.5 | | 0.50 | m | 1 | 0.50 | |
| 9 | 23하 | 포장 | 포장 균열 | | 1.0 | | 1.00 | m | 1 | 1.00 | |

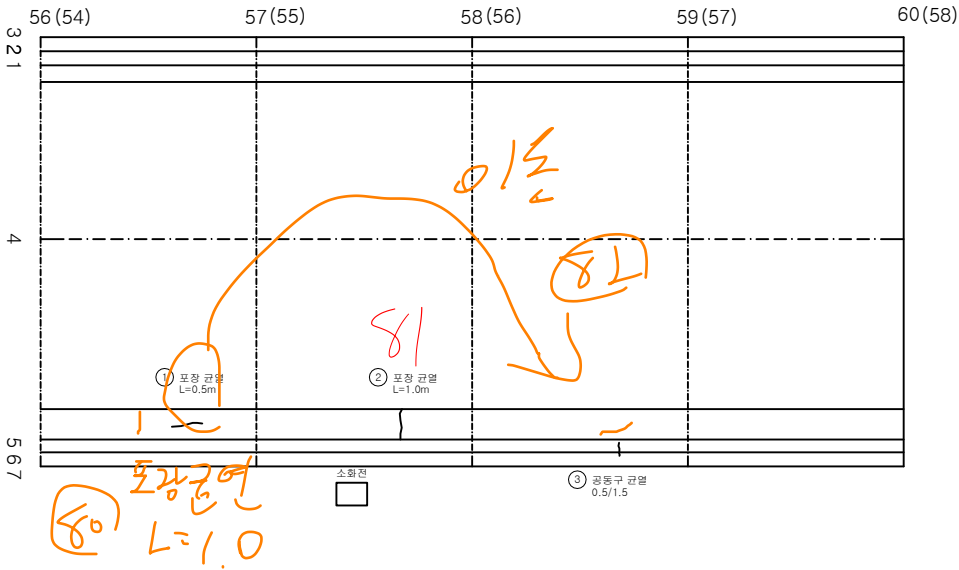
| 번호 | 발생<br>년도 | 부재 | 손상내용 | 손상현황 | | | | | | | 비 고 |
|---|---|---|---|---|---|---|---|---|---|---|---|
| 1 | 20상 | 포장 | 포장 균열 | | 0.5 | | 0.50 | m | 1 | 0.50 | |
| 2 | 20상 | 포장 | 포장 균열 | | 1.0 | | 1.00 | m | 1 | 1.00 | |
| 3 | 21하 | 공동구 | 공동구 균열 | 0.5 | 1.5 | | 1.50 | m | 1 | 1.50 | |

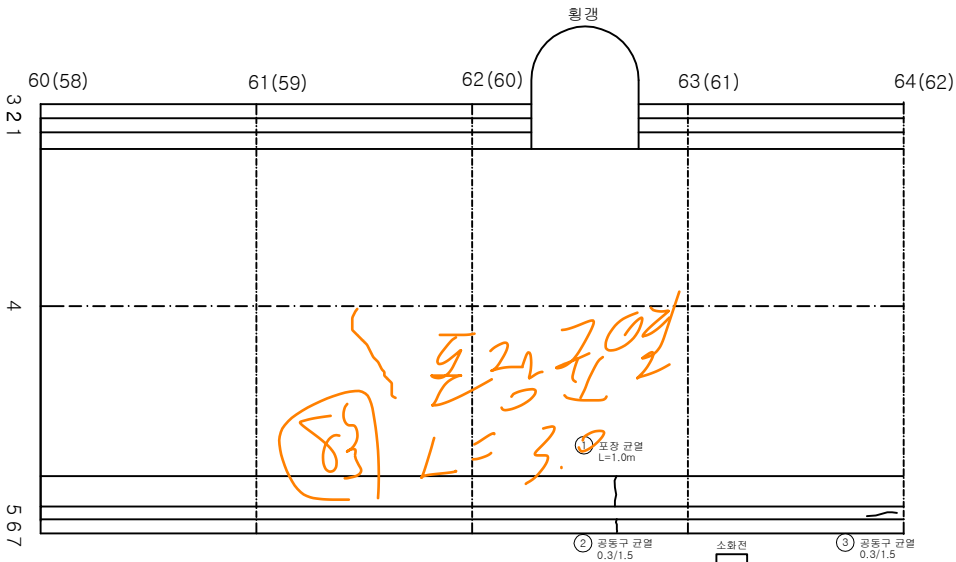
| 번호 | 발생<br>년도 | 부재 | 손상내용 | 손상현황 | | | | | | 비 고 | |
|---|---|---|---|---|---|---|---|---|---|---|---|
| 1 | 20상 | 포장 | 포장 균열 | | 1.0 | | 1.00 | m | 1 | 1.00 | |
| 2 | 20상 | 공동구 | 공동구 균열 | 0.3 | 1.5 | | 1.50 | m | 1 | 1.50 | |
| 3 | 21하 | 공동구 | 공동구 균열 | 0.3 | 1.5 | | 1.50 | m | 1 | 1.50 | |

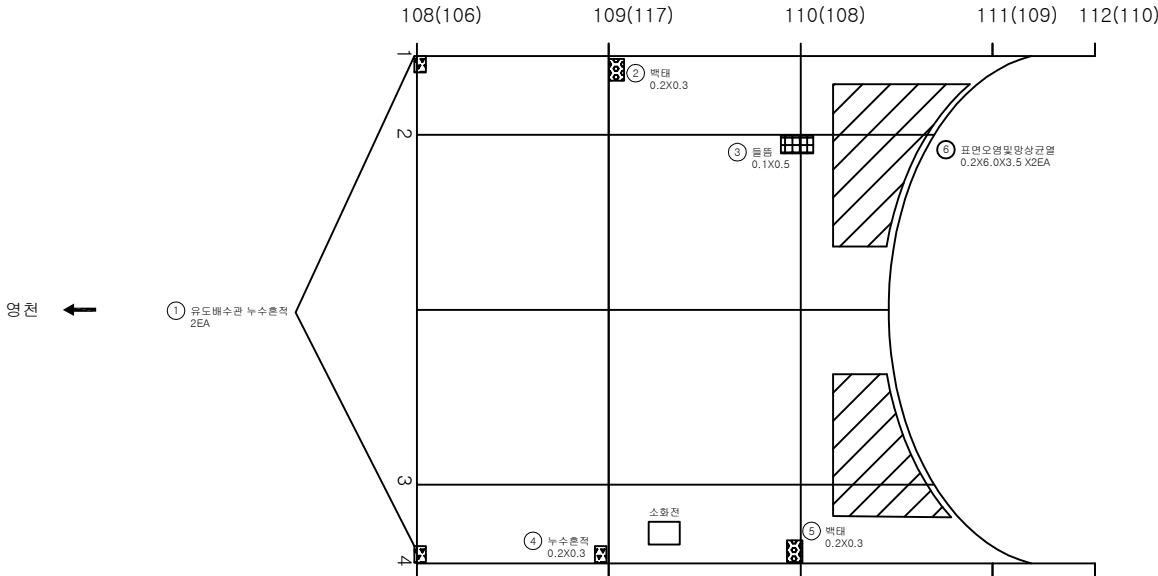
| 부 식 | 좌 굴, 변 형 | 기 타 | 도 면 번 호<br>055 |

| 번호 | 발생<br>년도 | 부재 | 손상내용 | 손상현황 | | | | | | | 비 고 |
|---|---|---|---|---|---|---|---|---|---|---|---|
| 1 | 20상 | 측벽부 | 유도배수관 누수흔적 | | | | 1.00 | EA | 2 | 2.00 | |
| 4 | 20상 | 측벽부 | 누수흔적 | | 0.2 | 0.3 | 0.06 | m <sup>2</sup> | 1 | 0.06 | |
| 6 | 21하 | 측벽부,천단부 | 표면오염및방상균열 | 0.2 | 6.0 | 3.5 | 21.00 | m <sup>2</sup> | 2 | 42.00 | |
