상주영천고속도로 2024~2025년 시설물 안전점검 용역  
(2024년 하반기 정기안전점검)

외 관 조 사 망 도  
군위터널(상주방향)

2024.11

(주)명성엔지니어링

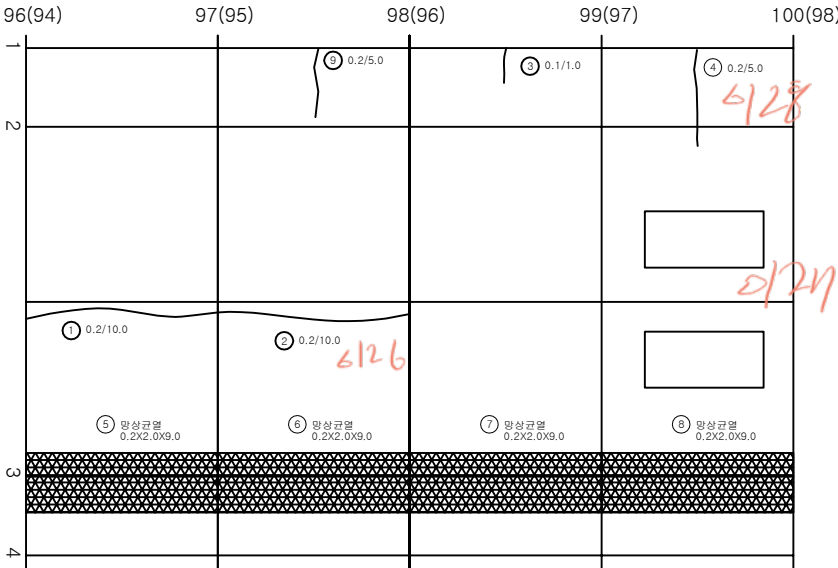
| 번 호 | 발 생 연 도 | 부 재 | 손 상 내 용 | 손 상 현 황 | | | | | | | 비 고 |
|---|---|---|---|---|---|---|---|---|---|---|---|
| 1 | 19하 | 천단부 | 균열(Cw=0.3mm미만) | 0.2 | 10.0 | | 10.00 | m | 1 | 10.00 | |
| 2 | 19하 | 천단부 | 균열(Cw=0.3mm미만) | 0.2 | 10.0 | | 10.00 | m | 1 | 10.00 | |
| 3 | 19하 | 측벽부 | 균열(Cw=0.3mm미만) | 0.1 | 1.0 | | 1.00 | m | 1 | 1.00 | |
| 4 | 20상 | 측벽부 | 균열(Cw=0.3mm미만) | 0.2 | 5.0 | | 5.00 | m | 1 | 5.00 | |
| 5 | 21하 | 측벽부 | 망상균열 | 0.2 | 2.0 | 9.0 | 18.00 | m <sup>2</sup> | 1 | 18.00 | |
| 6 | 21하 | 측벽부 | 망상균열 | 0.2 | 2.0 | 9.0 | 18.00 | m <sup>2</sup> | 1 | 18.00 | |
| 7 | 21하 | 측벽부 | 망상균열 | 0.2 | 2.0 | 9.0 | 18.00 | m <sup>2</sup> | 1 | 18.00 | |
| 8 | 21하 | 측벽부 | 망상균열 | 0.2 | 2.0 | 9.0 | 18.00 | m <sup>2</sup> | 1 | 18.00 | |
| 9 | 23하 | 측벽부 | 균열(Cw=0.3mm미만) | 0.2 | 5.0 | | 5.00 | m | 1 | 5.00 | |

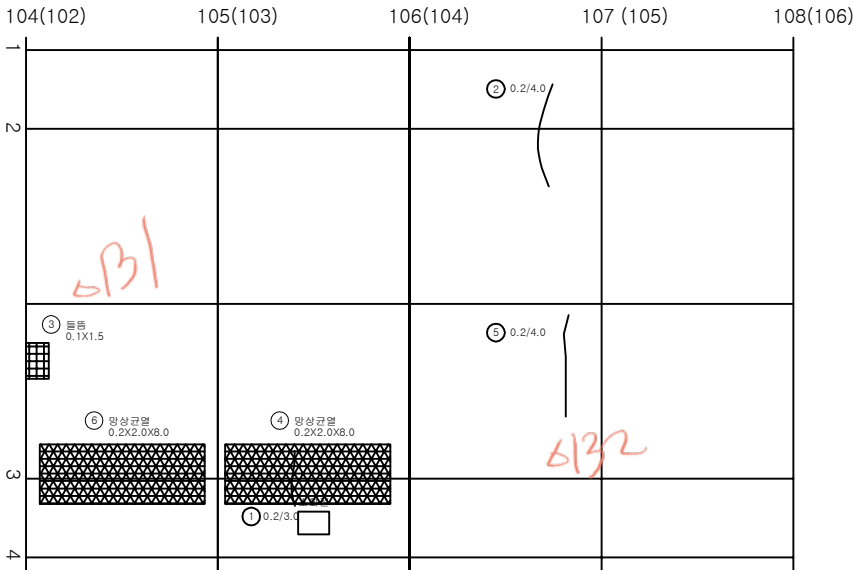
| 번호 | 발생<br>년도 | 부재 | 손상내용 | 손상현황 | | | | | | | 비고 |
|---|---|---|---|---|---|---|---|---|---|---|---|
| 1 | 19하 | 천단부 | 균열(Cw=0.3mm미만) | 0.2 | 3.0 | | 3.00 | m | 1 | 3.00 | |
| 2 | 19하 | 천단부 | 균열(Cw=0.3mm미만) | 0.2 | 4.0 | | 4.00 | m | 1 | 4.00 | |
| 4 | 20상 | 천단부 | 망상균열 | 0.2 | 2.0 | 8.0 | 16.00 | m <sup>2</sup> | 1 | 16.00 | |
| 5 | 20상 | 천단부 | 균열(Cw=0.3mm미만) | 0.2 | 4.0 | | 4.00 | m | 1 | 4.00 | |
| 6 | 21하 | 천단부 | 망상균열 | 0.2 | 2.0 | 8.0 | 16.00 | m <sup>2</sup> | 1 | 16.00 | |

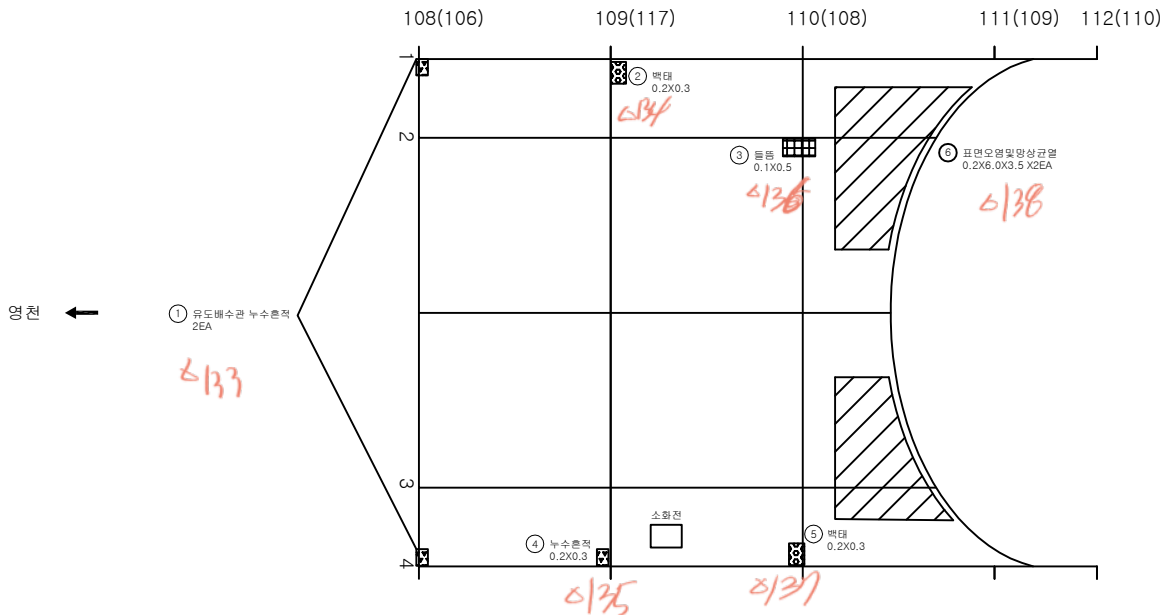
| 번호 | 발생<br>년도 | 부재 | 손상내용 | 손상현황 | | | | | | | 비 고 |
|---|---|---|---|---|---|---|---|---|---|---|---|
| 1 | 20상 | 측벽부 | 유도배수관 누수흔적 | | | | 1.00 | EA | 2 | 2.00 | |
| 4 | 20상 | 측벽부 | 누수흔적 | | 0.2 | 0.3 | 0.06 | m² | 1 | 0.06 | |
| 6 | 21하 | 측벽부,천단부 | 표면오염및방상균열 | 0.2 | 6.0 | 3.5 | 21.00 | m² | 2 | 42.00 | |
