상주영천고속도로 2024~2025년 시설물 안전점검 용역  
(2024년 하반기 정기안전점검)

# 외 관 조 사 망 도

군위터널(영천방향)

2024.11

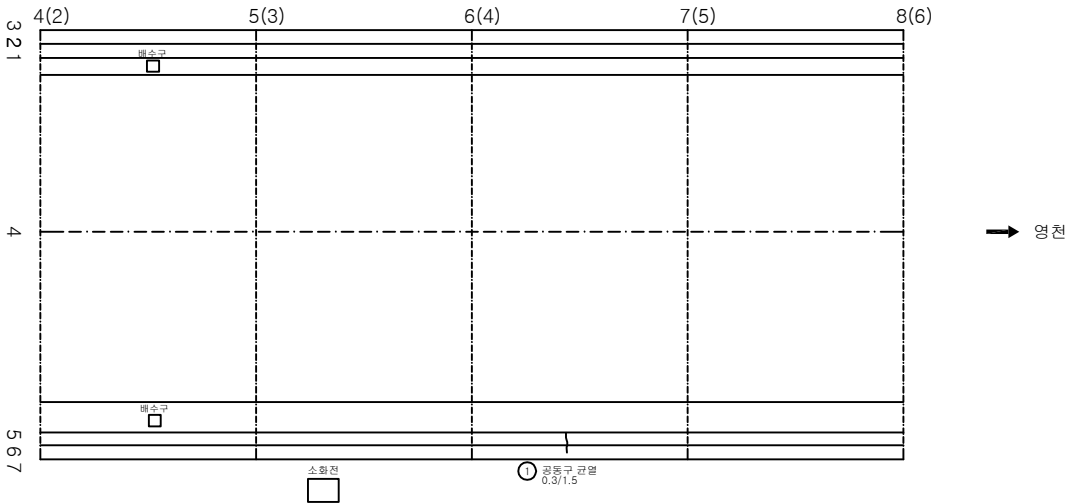
ID:군위터널(영천)-포장,공동구 Span No.1~4

| 번호 | 발생<br>년도 | 부재 | 손상내용 | 손상현황 | | | | | | | 비고 |
|---|---|---|---|---|---|---|---|---|---|---|---|
| 1 | 19하 | 포장 | 포장 균열 | | 1.0 | | 1.00 | m | 3 | 3.00 | |
| 2 | 19하 | 포장 | 포장 균열 | | 1.0 | | 1.00 | m | 4 | 4.00 | |
| 3 | 19하 | 포장 | 포장 박락 | | 0.1 | 0.5 | 0.05 | m <sup>2</sup> | 1 | 0.05 | |
| 4 | 20상 | 공동구 | 공동구 덮개파손 | | | | 1.00 | EA | 1 | 1.00 | |
| 5 | 21하 | 공동구 | 공동구 균열 | 0.3 | 1.0 | | 1.00 | m | 4 | 4.00 | |
| 6 | 21하 | 공동구 | 공동구 균열 | 0.3 | 1.0 | | 1.00 | m | 2 | 2.00 | |
| 7 | 21하 | 공동구 | 공동구 균열 | 0.3 | 0.5 | | 0.50 | m | 1 | 0.50 | |
| 8 | 21하 | 공동구 | 공동구 균열 | 0.3 | 1.5 | | 1.50 | m | 3 | 4.50 | |
| 9 | 21하 | 공동구 | 공동구 균열 | 0.3 | 1.5 | | 1.50 | m | 1 | 1.50 | |
| 10 | 21하 | 공동구 | 공동구 균열 | 0.3 | 1.5 | | 1.50 | m | 2 | 3.00 | |
