상주영천고속도로 2024~2025년 시설물 안전점검 용역  
(2024년 하반기 정기안전점검)

# 외 관 조 사 망 도

군위터널(영천방향)

(주)명성엔지니어링

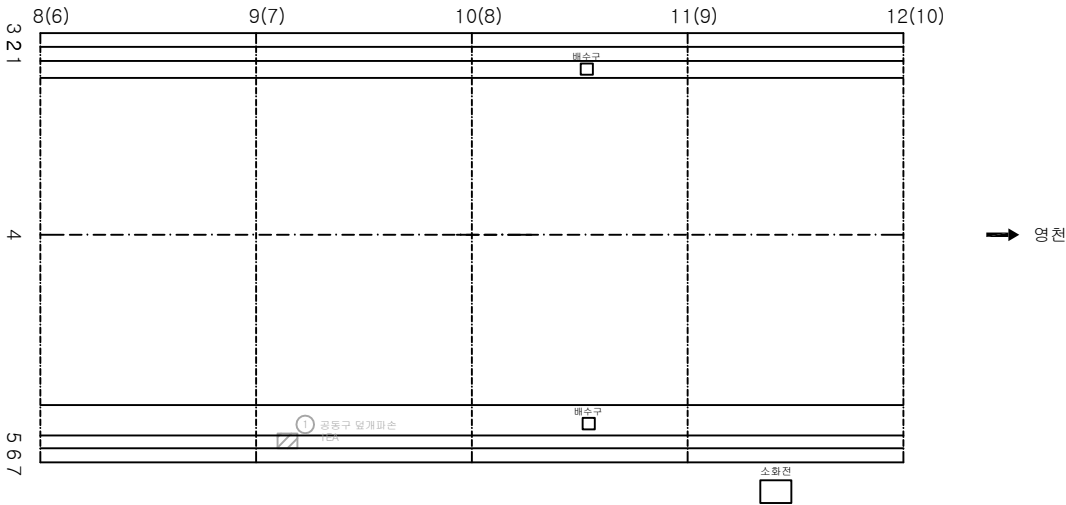
ID:군위터널(영천)-포장,공동구 Span No.1~4

| 번호 | 발생<br>년도 | 부재 | 손상내용 | 손상현황 | | | | | | | 비고 |
|---|---|---|---|---|---|---|---|---|---|---|---|
| 1 | 19하 | 포장 | 포장 균열 | | 1.0 | | 1.00 | m | 3 | 3.00 | |
| 2 | 19하 | 포장 | 포장 균열 | | 1.0 | | 1.00 | m | 4 | 4.00 | |
| 3 | 19하 | 포장 | 포장 박락 | | 0.1 | 0.5 | 0.05 | m <sup>2</sup> | 1 | 0.05 | |
| 4 | 20상 | 공동구 | 공동구 덮개파손 | | | | 1.00 | EA | 1 | 1.00 | |
| 5 | 21하 | 공동구 | 공동구 균열 | 0.3 | 1.0 | | 1.00 | m | 4 | 4.00 | |
| 6 | 21하 | 공동구 | 공동구 균열 | 0.3 | 1.0 | | 1.00 | m | 2 | 2.00 | |
| 7 | 21하 | 공동구 | 공동구 균열 | 0.3 | 0.5 | | 0.50 | m | 1 | 0.50 | |
| 8 | 21하 | 공동구 | 공동구 균열 | 0.3 | 1.5 | | 1.50 | m | 3 | 4.50 | |
| 9 | 21하 | 공동구 | 공동구 균열 | 0.3 | 1.5 | | 1.50 | m | 1 | 1.50 | |
| 10 | 21하 | 공동구 | 공동구 균열 | 0.3 | 1.5 | | 1.50 | m | 2 | 3.00 | |
