상주영천고속도로 2024~2025년 시설물 안전점검 용역  
(2024년 하반기 정기안전점검)

# 외 관 조 사 망 도

군위터널(영천방향)

포 장 부 & 공 동 구

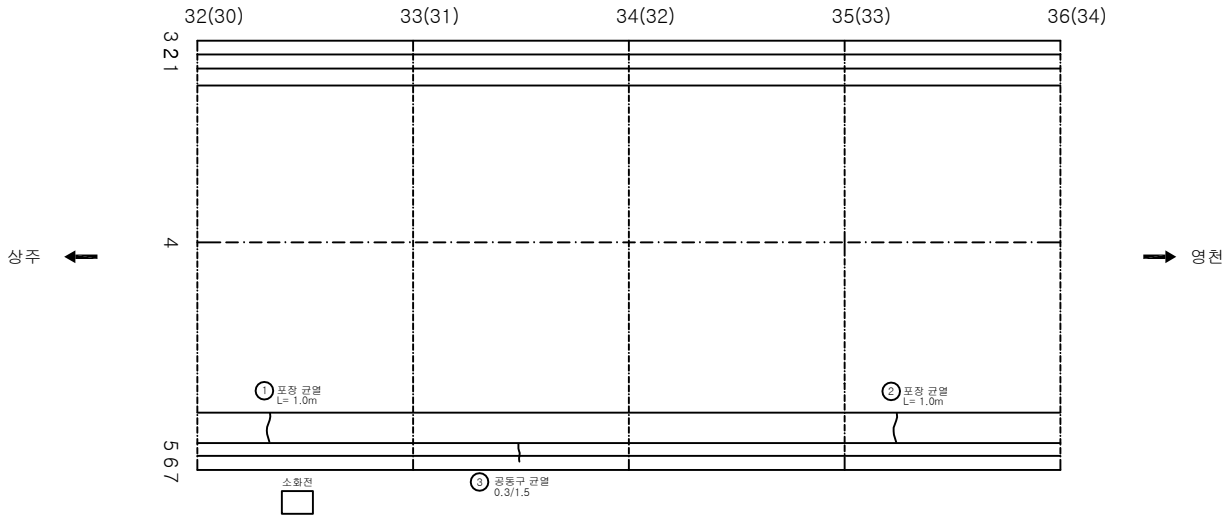
| 부식 | 좌굴, 변형 | 기 타 | 도 면 번 호<br>009 |

| 번호 | 발생<br>년도 | 부재 | 손상내용 | 손상현황 | | | | | | 비 고 | |
|---|---|---|---|---|---|---|---|---|---|---|---|
| 1 | 19하 | 포장 | 포장 균열 | | 1.0 | | 1.00 | m | 1 | 1.00 | |
| 2 | 20상 | 포장 | 포장 균열 | | 1.0 | | 1.00 | m | 1 | 1.00 | |
| 3 | 21하 | 공동구 | 공동구 균열 | 0.3 | 1.5 | | 1.50 | m | 1 | 1.50 | |

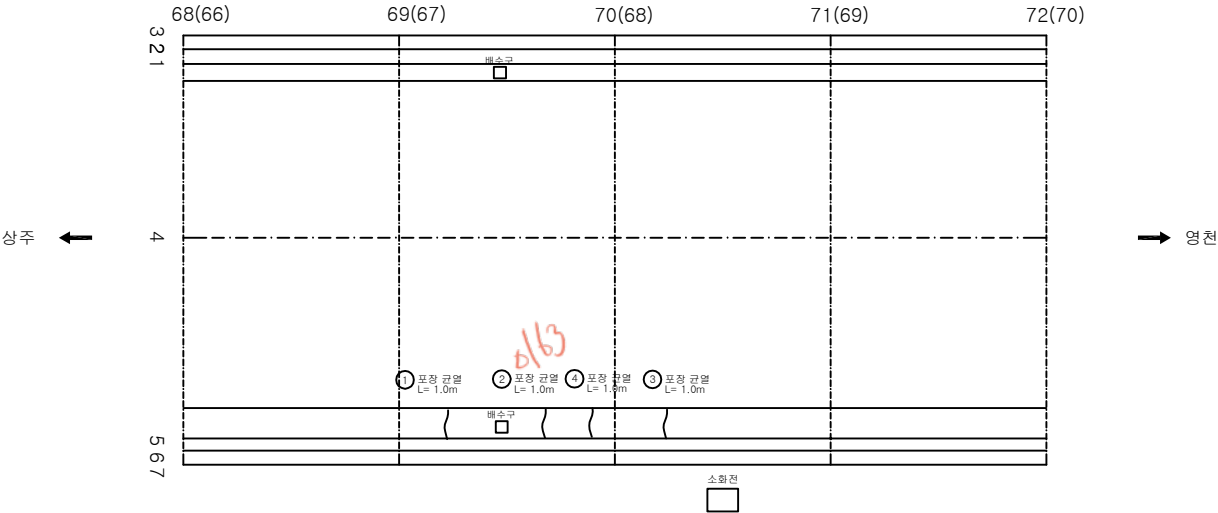
| 번호 | 발생<br>년도 | 부재 | 손상내용 | 손상현황 | | | | | | 비 고 | |
|---|---|---|---|---|---|---|---|---|---|---|---|
| 1 | 19하 | 포장 | 포장 균열 | | 1.0 | | 1.00 | m | 1 | 1.00 | |
| 2 | 19하 | 포장 | 포장 균열 | | 1.0 | | 1.00 | m | 1 | 1.00 | |
| 3 | 19하 | 포장 | 포장 균열 | | 1.0 | | 1.00 | m | 1 | 1.00 | |
| 4 | 20상 | 포장 | 포장 균열 | | 1.0 | | 1.00 | m | 1 | 1.00 | |

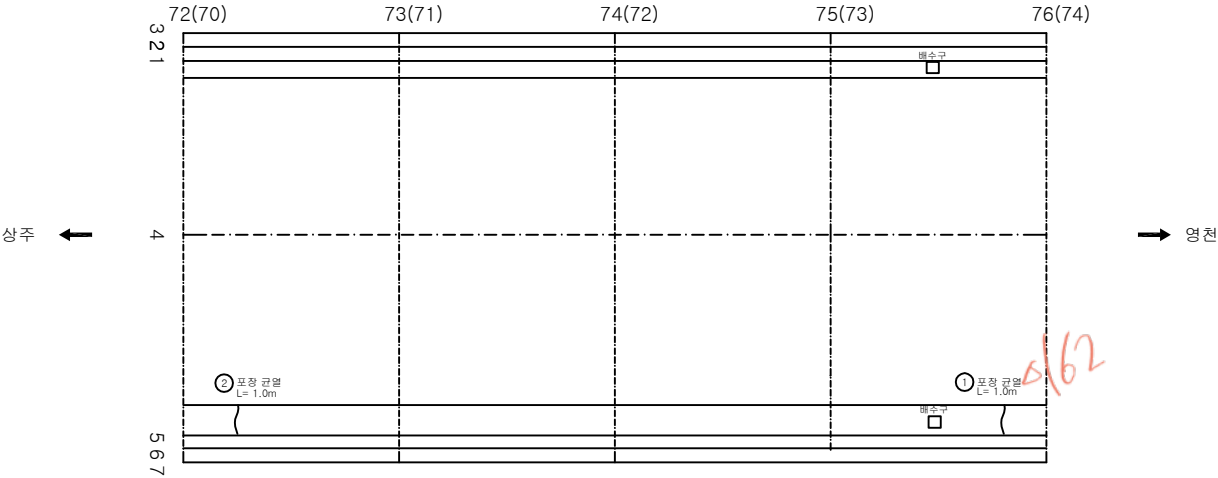
| 번호 | 발생<br>년도 | 부재 | 손상내용 | 손상현황 | | | | | | 비 고 | |
|---|---|---|---|---|---|---|---|---|---|---|---|
| 1 | 19하 | 포장 | 포장 균열 | | 1.0 | | 1.00 | m | 2 | 2.00 | |
| 2 | 20상 | 포장 | 포장 균열 | | 1.0 | | 1.00 | m | 1 | 1.00 | |
| 3 | 23하 | 포장 | 포장 망상균열 | | 4.0 | 15.0 | 60.00 | m <sup>2</sup> | 1 | 60.00 | |
