상주영천고속도로 2024~2025년 시설물 안전점검 용역  
(2024년 하반기 정기안전점검)

# 외 관 조 사 망 도

산법터널(상주방향)

(주)명성엔지니어링

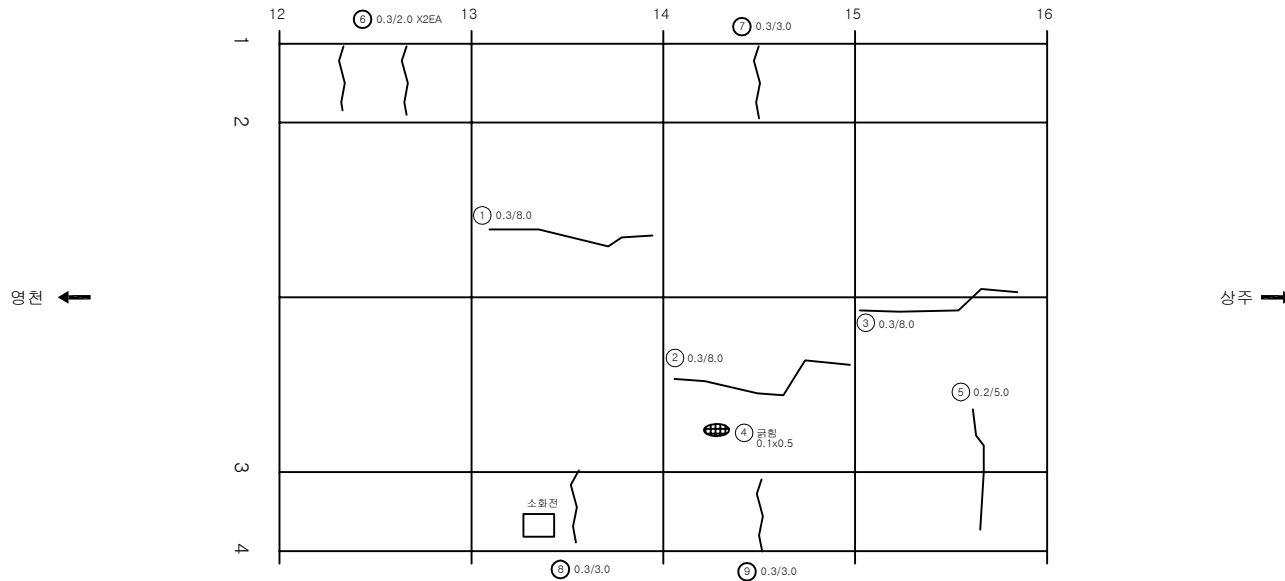
## ID:산 법 터 널 (상 주 )-라 이 닝 Span No.13~16

| 번 호 | 발 생 연 도 | 부 재 | 손 상 내 용 | 손 상 현 황 | | | | | | | 비 고 |
|---|---|---|---|---|---|---|---|---|---|---|---|
| 2 | 19하 | 천단부 | 균열(Cw=0.3mm미만) | 0.2 | 2.0 | | 2.00 | m | 1 | 2.00 | |
| 3 | 19하 | 측벽부 | 균열(Cw=0.3mm이상) | 0.3 | 1.0 | | 1.00 | m | 1 | 1.00 | |
| 4 | 19하 | 측벽부 | 양상균열 | 0.2 | 2.0 | 1.0 | 2.00 | m <sup>2</sup> | 1 | 2.00 | |
| 5 | 19하 | 측벽부 | 양상균열 | 0.2 | 4.0 | 1.0 | 4.00 | m <sup>2</sup> | 1 | 4.00 | |
| 6 | 21하 | 측벽부 | 균열(Cw=0.3mm이상) | 0.3 | 4.0 | | 4.00 | m | 1 | 4.00 | |
| 7 | 21하 | 측벽부 | 양상균열 | 0.2 | 2.0 | 1.0 | 2.00 | m <sup>2</sup> | 1 | 2.00 | |
| 8 | 21하 | 측벽부 | 균열(Cw=0.3mm이상) | 0.3 | 3.0 | | 3.00 | m | 1 | 3.00 | |
| 9 | 21하 | 측벽부 | 균열(Cw=0.3mm미만) | 0.2 | 2.0 | | 2.00 | m | 1 | 2.00 | |

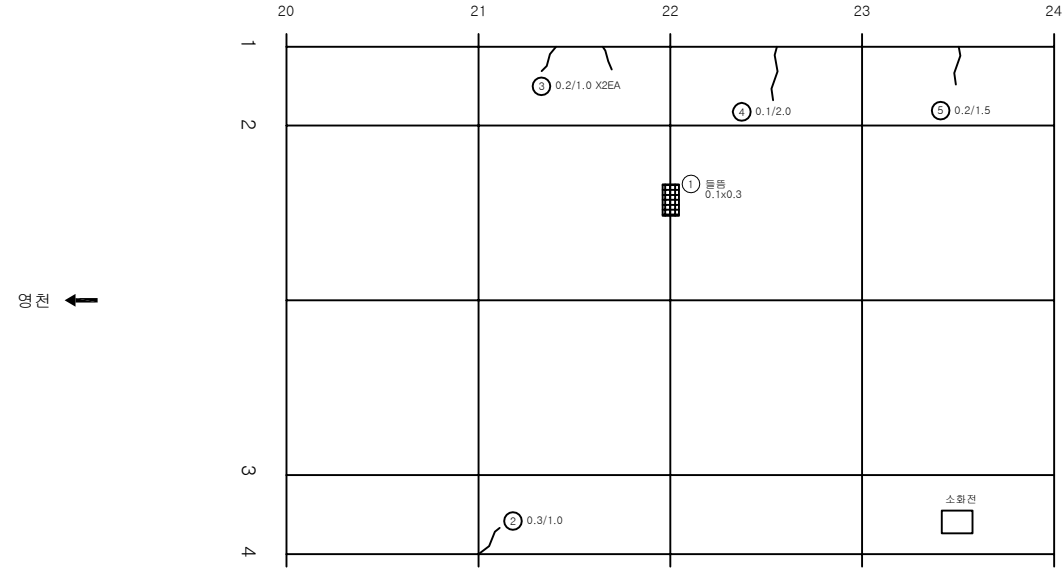
| 번 호 | 발 생 연 도 | 부 재 | 손 상 내 용 | 손 상 현 황 | | | | | | | 비 고 |
|---|---|---|---|---|---|---|---|---|---|---|---|
| 1 | 19하 | 천단부 | 균열(Cw=0.3mm미만) | 0.2 | 4.0 | | 4.00 | m | 1 | 4.00 | |
| 2 | 19하 | 천단부 | 균열(Cw=0.3mm미만) | 0.2 | 2.0 | | 2.00 | m | 1 | 2.00 | |
| 3 | 21하 | 측벽부 | 균열(Cw=0.3mm미만) | 0.2 | 2.0 | | 2.00 | m | 1 | 2.00 | |
| 4 | 21하 | 측벽부 | 균열(Cw=0.3mm미만) | 0.1 | 1.5 | | 1.50 | m | 1 | 1.50 | |
| 5 | 21하 | 측벽부 | 균열(Cw=0.3mm미만) | 0.2 | 1.5 | | 1.50 | m | 1 | 1.50 | |
