상주영천고속도로 2024~2025년 시설물 안전점검 용역  
(2024년 하반기 정기안전점검)

# 외 관 조 사 망 도

산법터널(영천방향)

2024.11

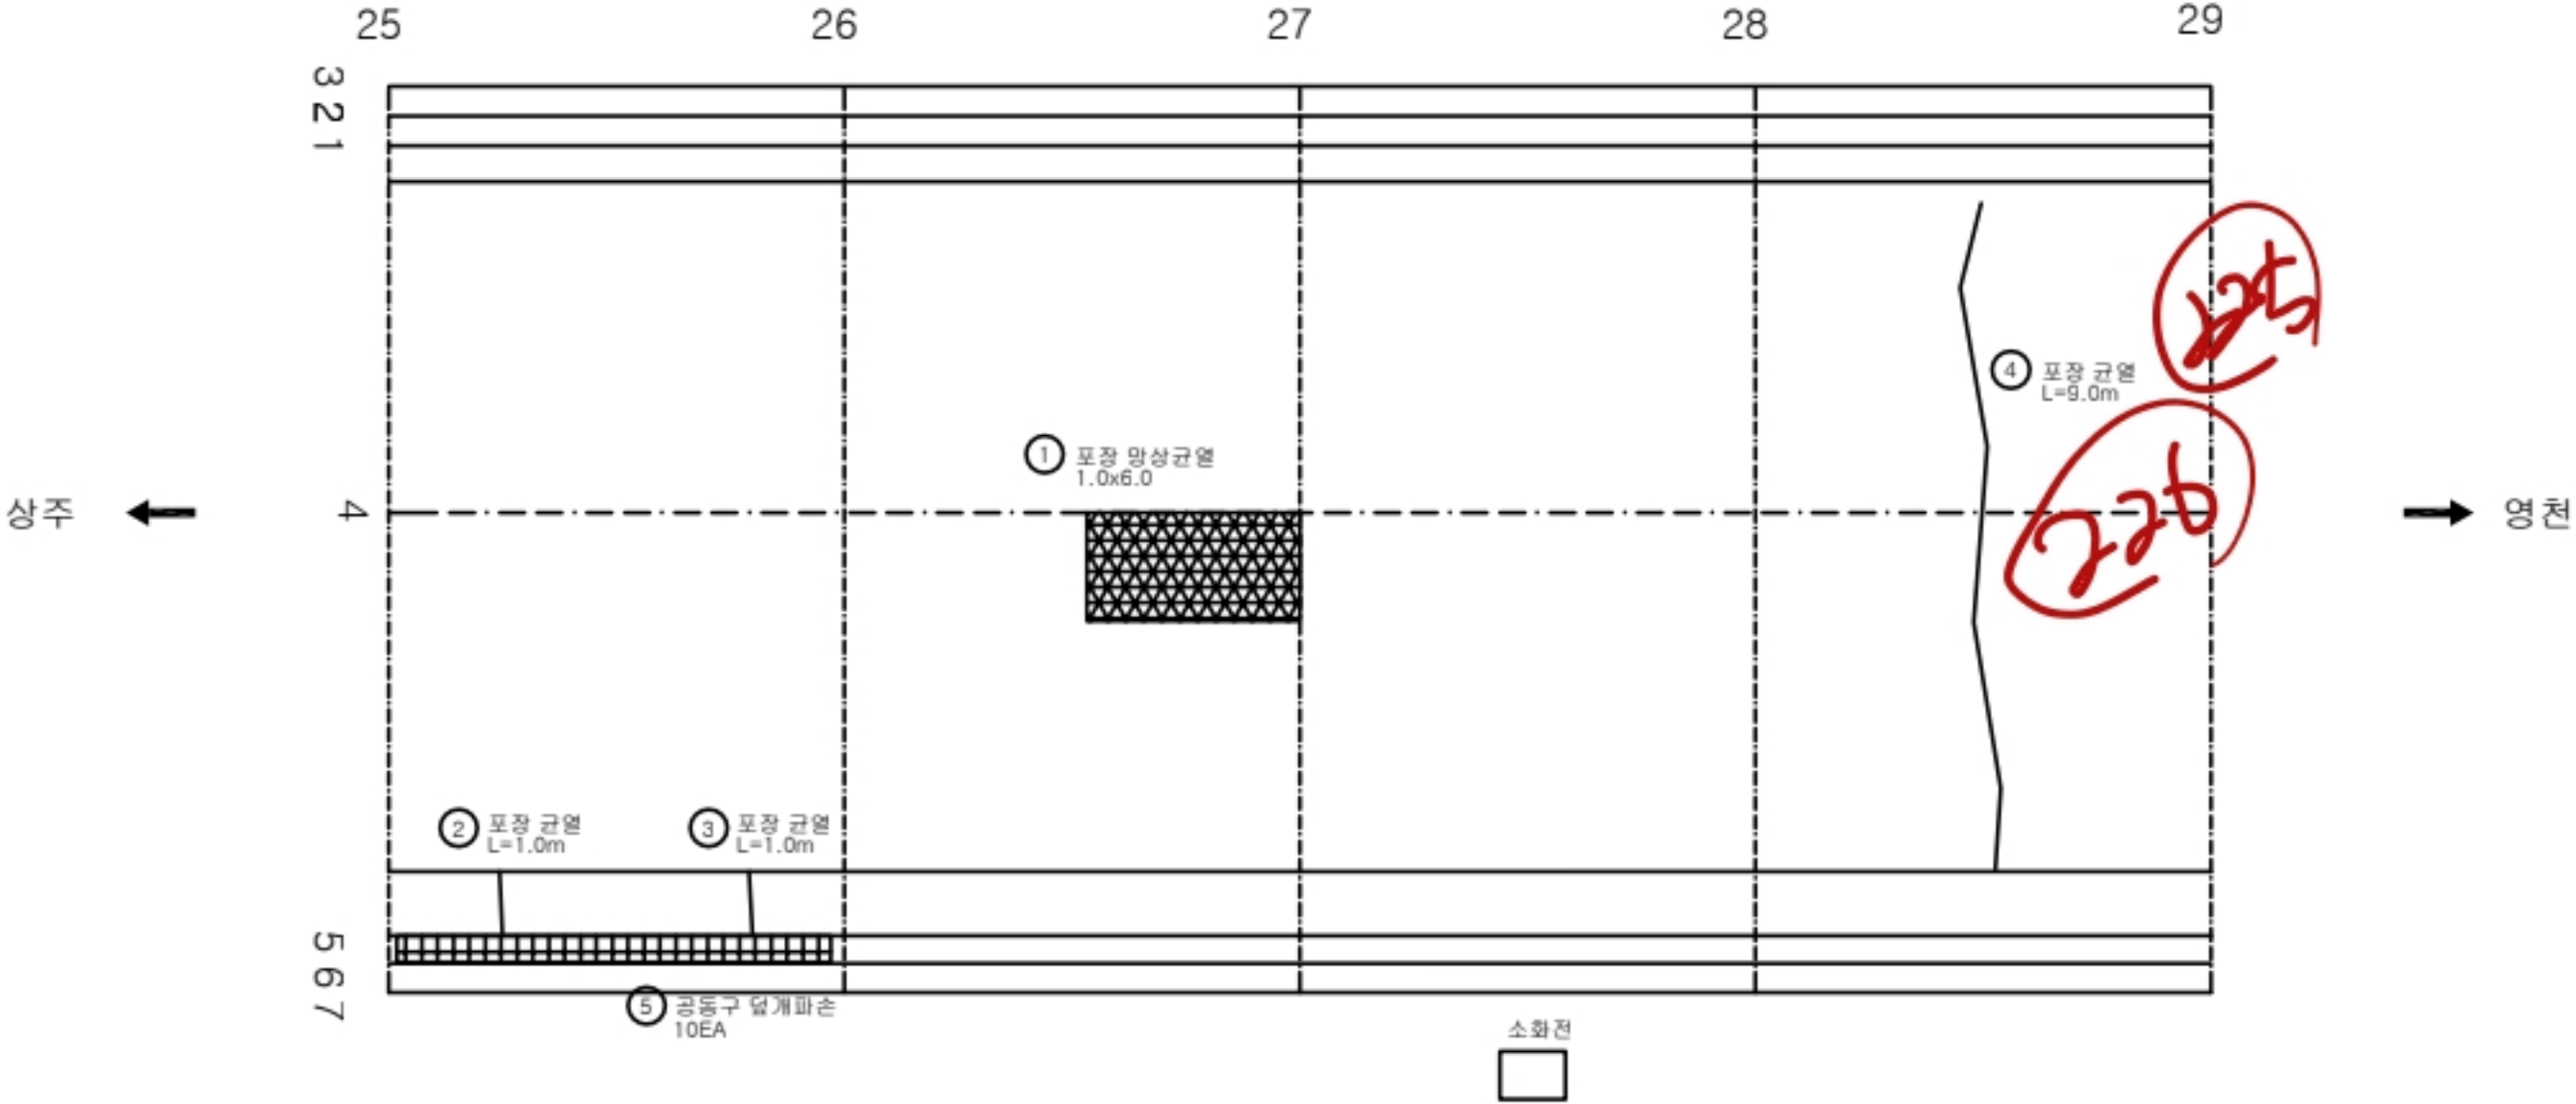
| 번호 | 발생<br>년도 | 부재 | 손상내용 | 손상현황 | | | | | | | 비 고 |
|---|---|---|---|---|---|---|---|---|---|---|---|
| 1 | 19하 | 포장 | 포장 망상균열 | | 1.0 | 6.0 | 6.00 | m <sup>2</sup> | 1 | 6.00 | |
| 2 | 19하 | 포장 | 포장 균열 | | 1.0 | | 1.00 | m | 1 | 1.00 | |
| 3 | 20상 | 포장 | 포장 균열 | | 1.0 | | 1.00 | m | 1 | 1.00 | |
| 4 | 23하 | 포장 | 포장 균열 | | 9.0 | | 9.00 | m | 1 | 9.00 | |

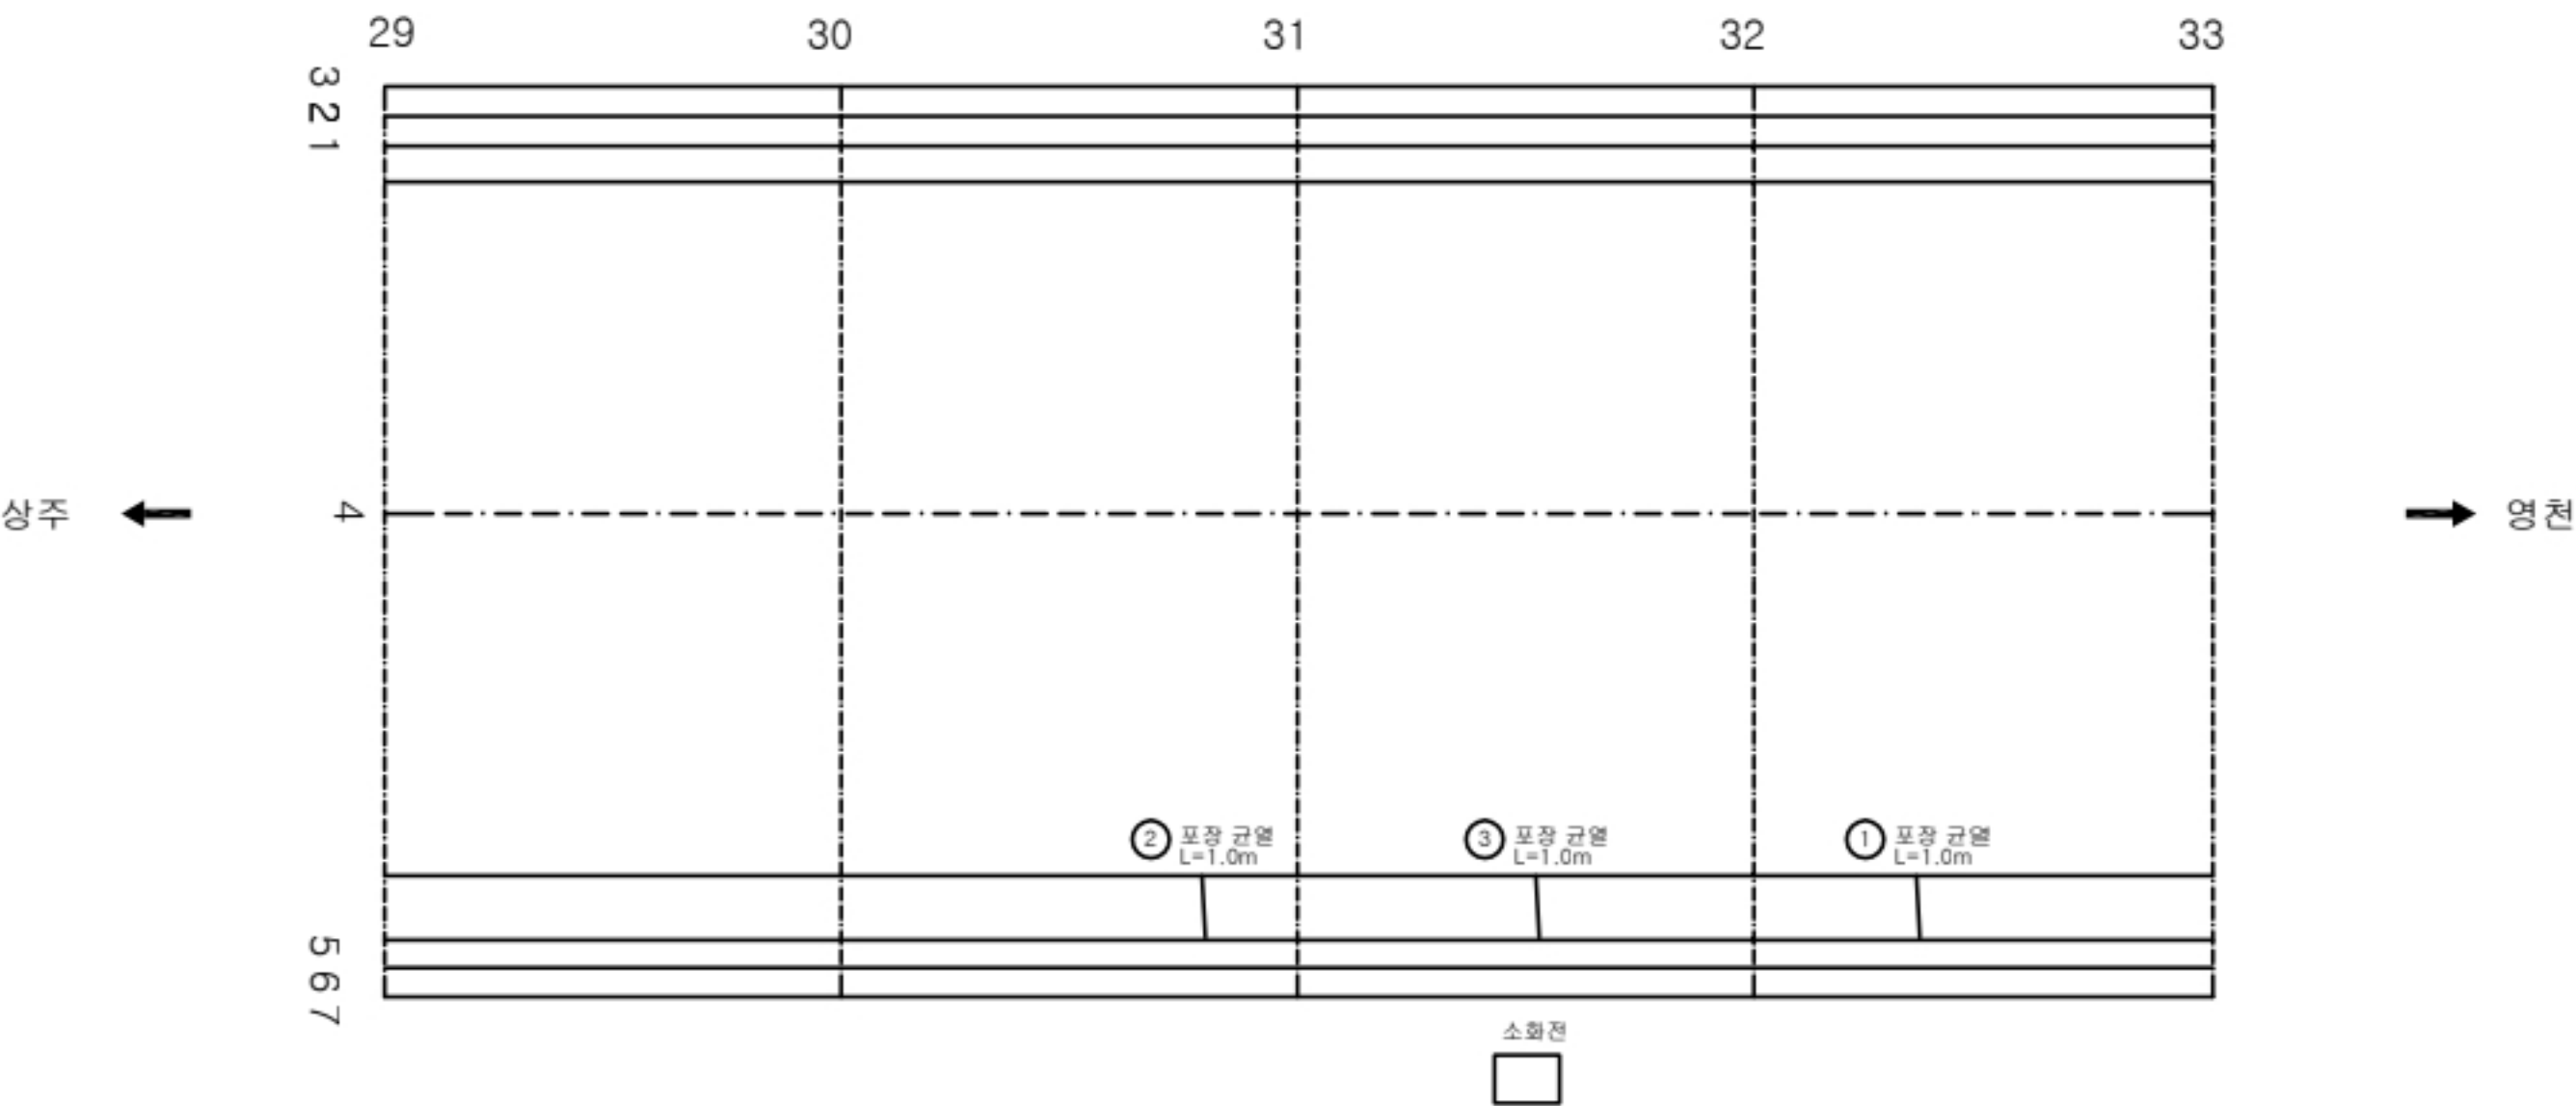
| 번호 | 발생<br>년도 | 부재 | 손상내용 | 손상현황 | | | | | | | 비고 |
|---|---|---|---|---|---|---|---|---|---|---|---|
| 1 | 19하 | 포장 | 포장 균열 | | 1.0 | | 1.00 | m | 1 | 1.00 | |
| 2 | 20상 | 포장 | 포장 균열 | | 1.0 | | 1.00 | m | 1 | 1.00 | |
| 3 | 20상 | 포장 | 포장 균열 | | 1.0 | | 1.00 | m | 1 | 1.00 | |

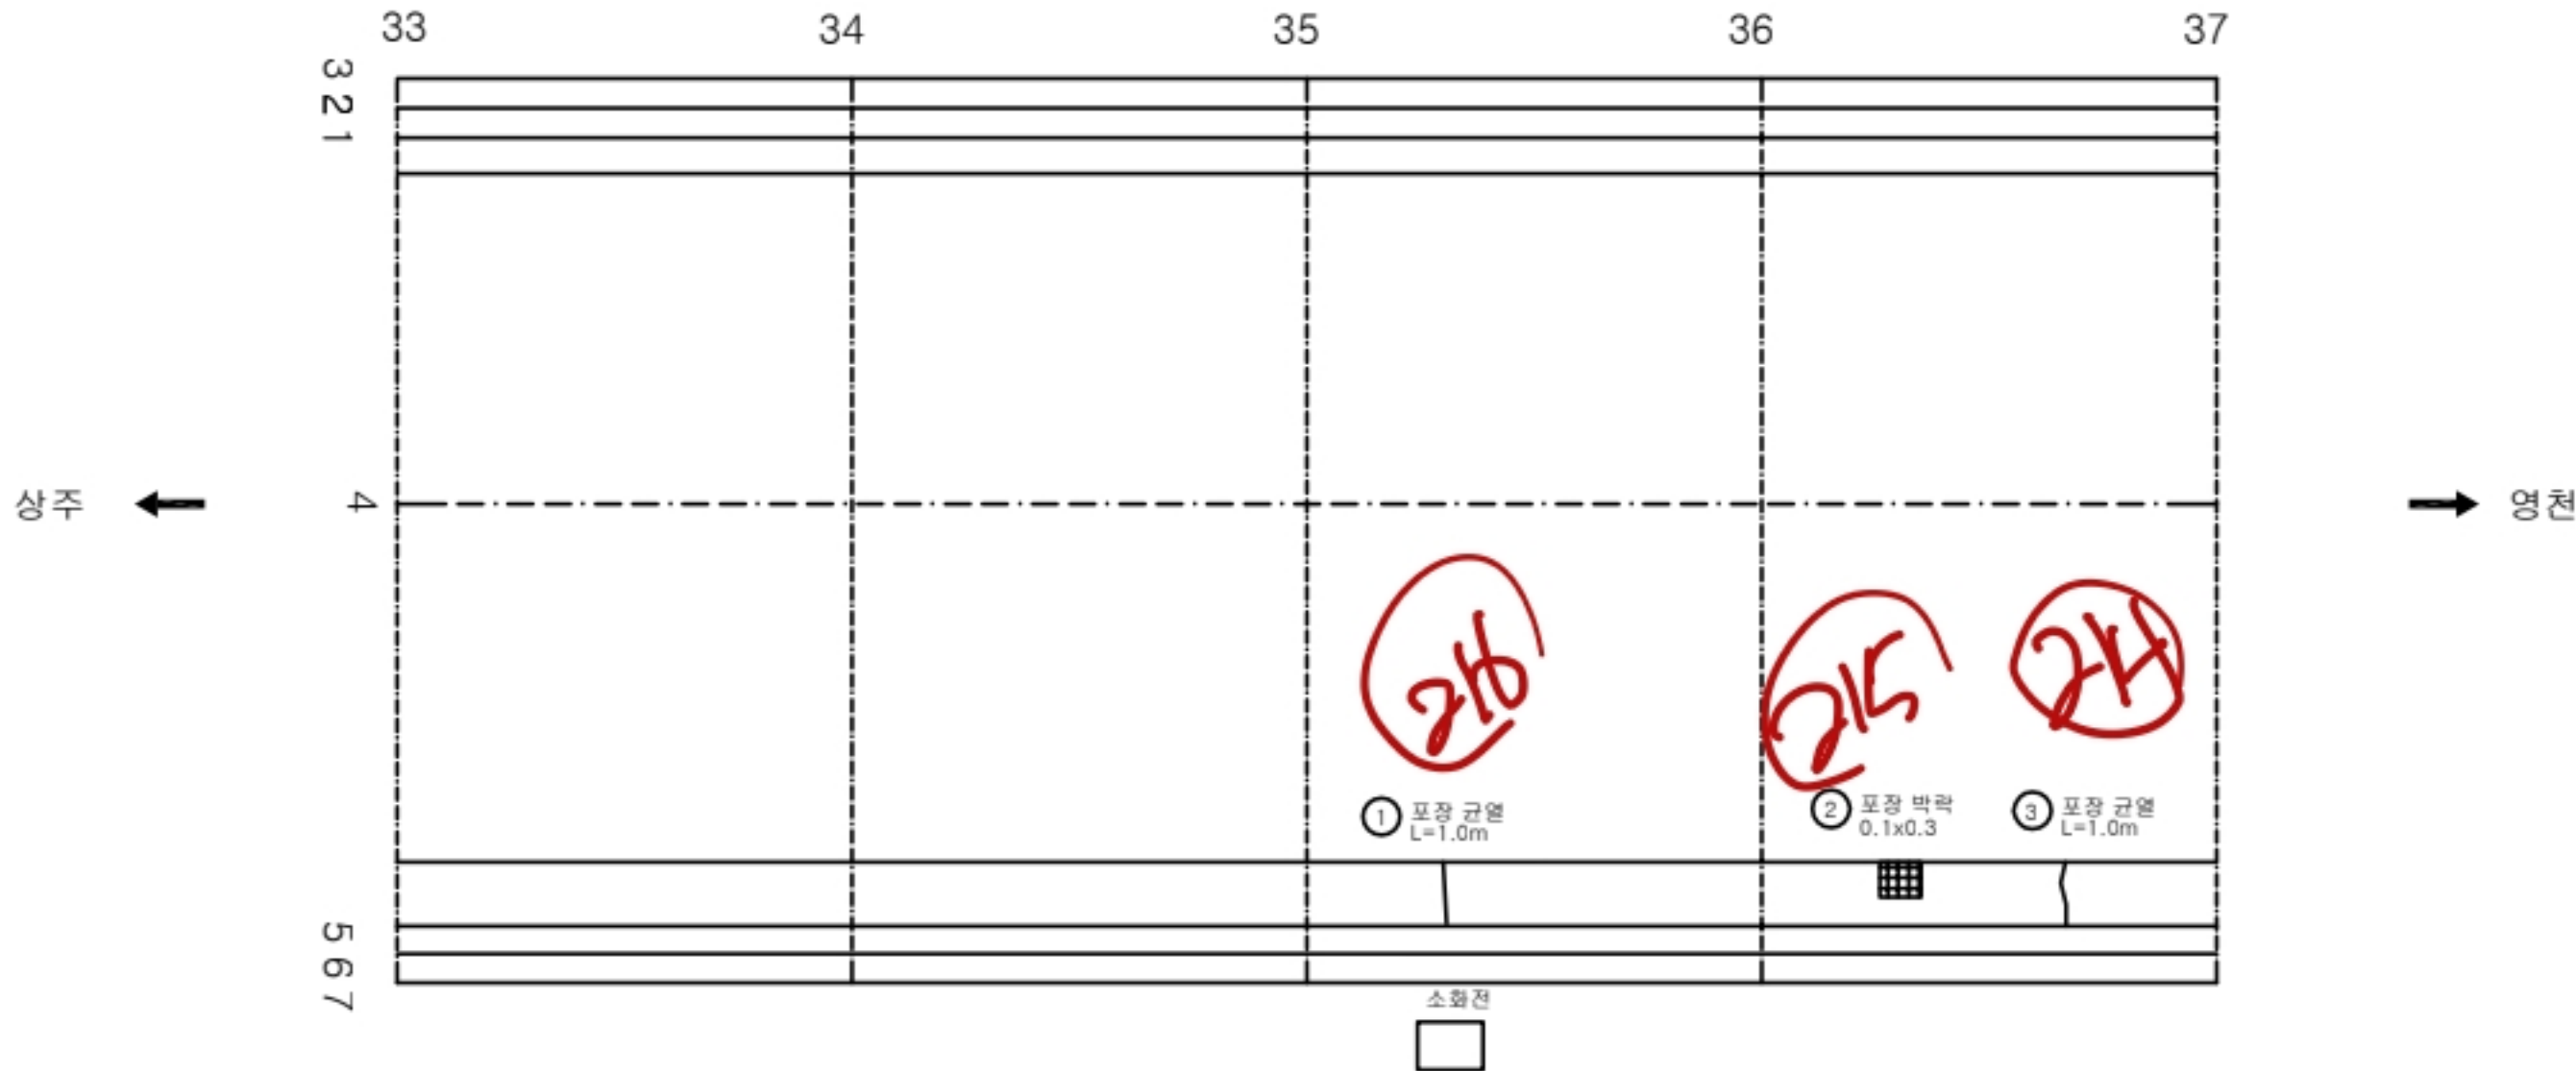
| 번호 | 발생<br>년도 | 부재 | 손상내용 | 손상현황 | | | | | | | 비 고 |
|---|---|---|---|---|---|---|---|---|---|---|---|
| 1 | 19하 | 포장 | 포장 균열 | | 1.0 | | 1.00 | m | 1 | 1.00 | |
| 3 | 20상 | 포장 | 포장 균열 | | 1.0 | | 1.00 | m | 1 | 1.00 | |

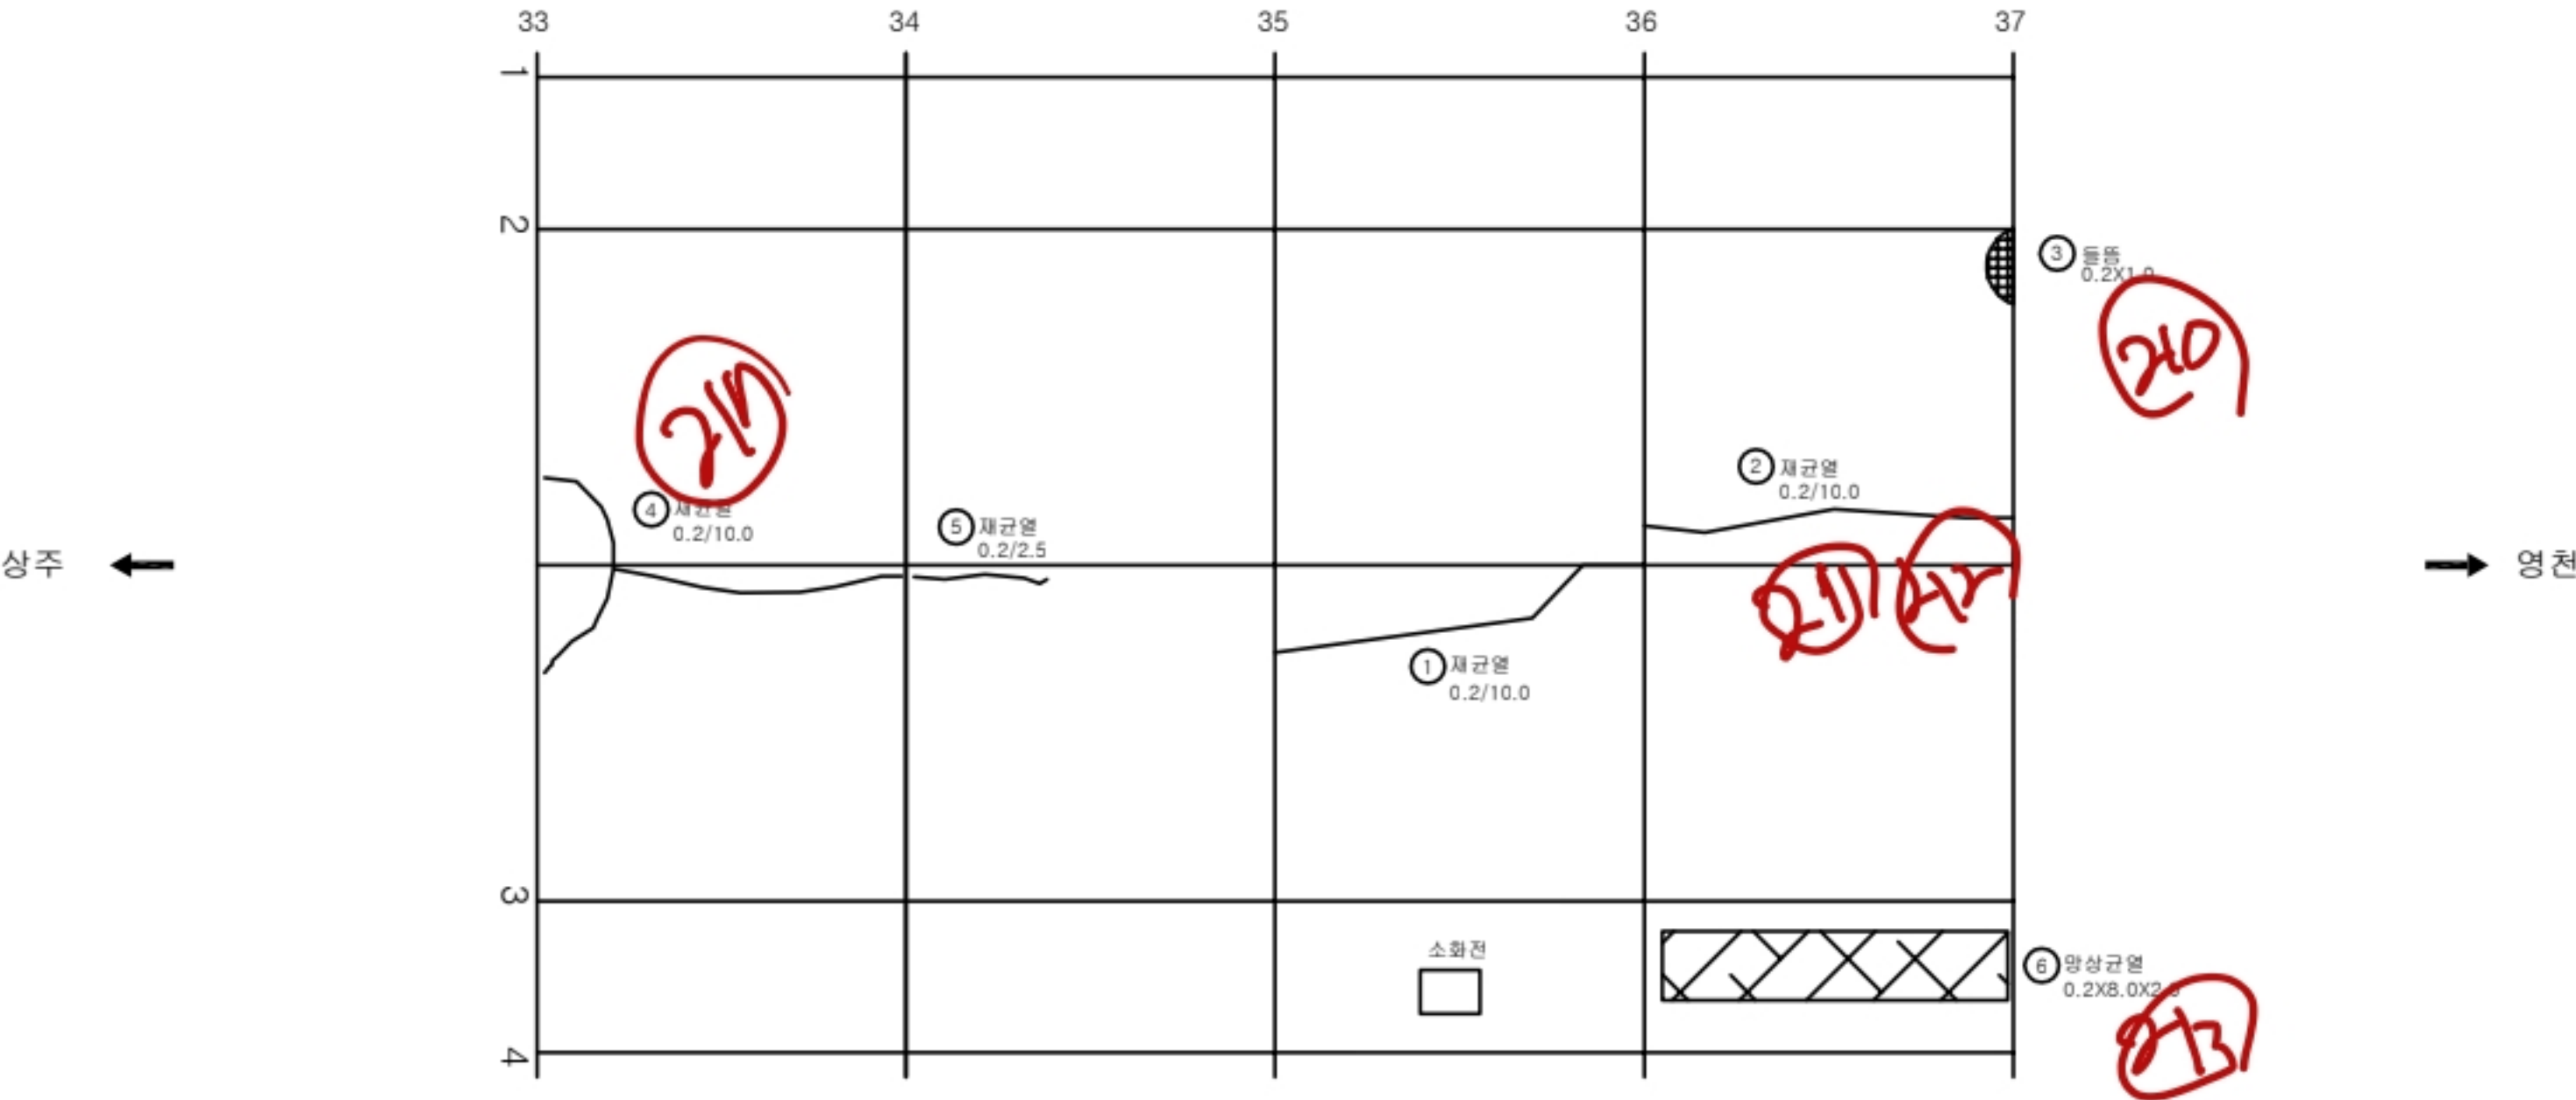
| 번호 | 발생<br>년도 | 부재 | 손상내용 | 손상현황 | | | | | | | 비 고 |
|---|---|---|---|---|---|---|---|---|---|---|---|
| 1 | 19하 | 천단부 | 재균열(Cw=0.3mm미만) | 0.2 | 10.0 | | 10.00 | m | 1 | 10.00 | |
| 2 | 19하 | 천단부 | 재균열(Cw=0.3mm미만) | 0.2 | 10.0 | | 10.00 | m | 1 | 10.00 | |
| 4 | 23하 | 천단부 | 재균열(Cw=0.3mm미만) | 0.2 | 10.0 | | 10.00 | m | 1 | 10.00 | |
| 5 | 23하 | 천단부 | 재균열(Cw=0.3mm미만) | 0.2 | 2.5 | | 2.50 | m | 1 | 2.50 | |
| 6 | 23하 | 측벽부 | 망상균열 | 0.2 | 8.0 | 2.0 | 16.00 | m <sup>2</sup> | 1 | 16.00 | |

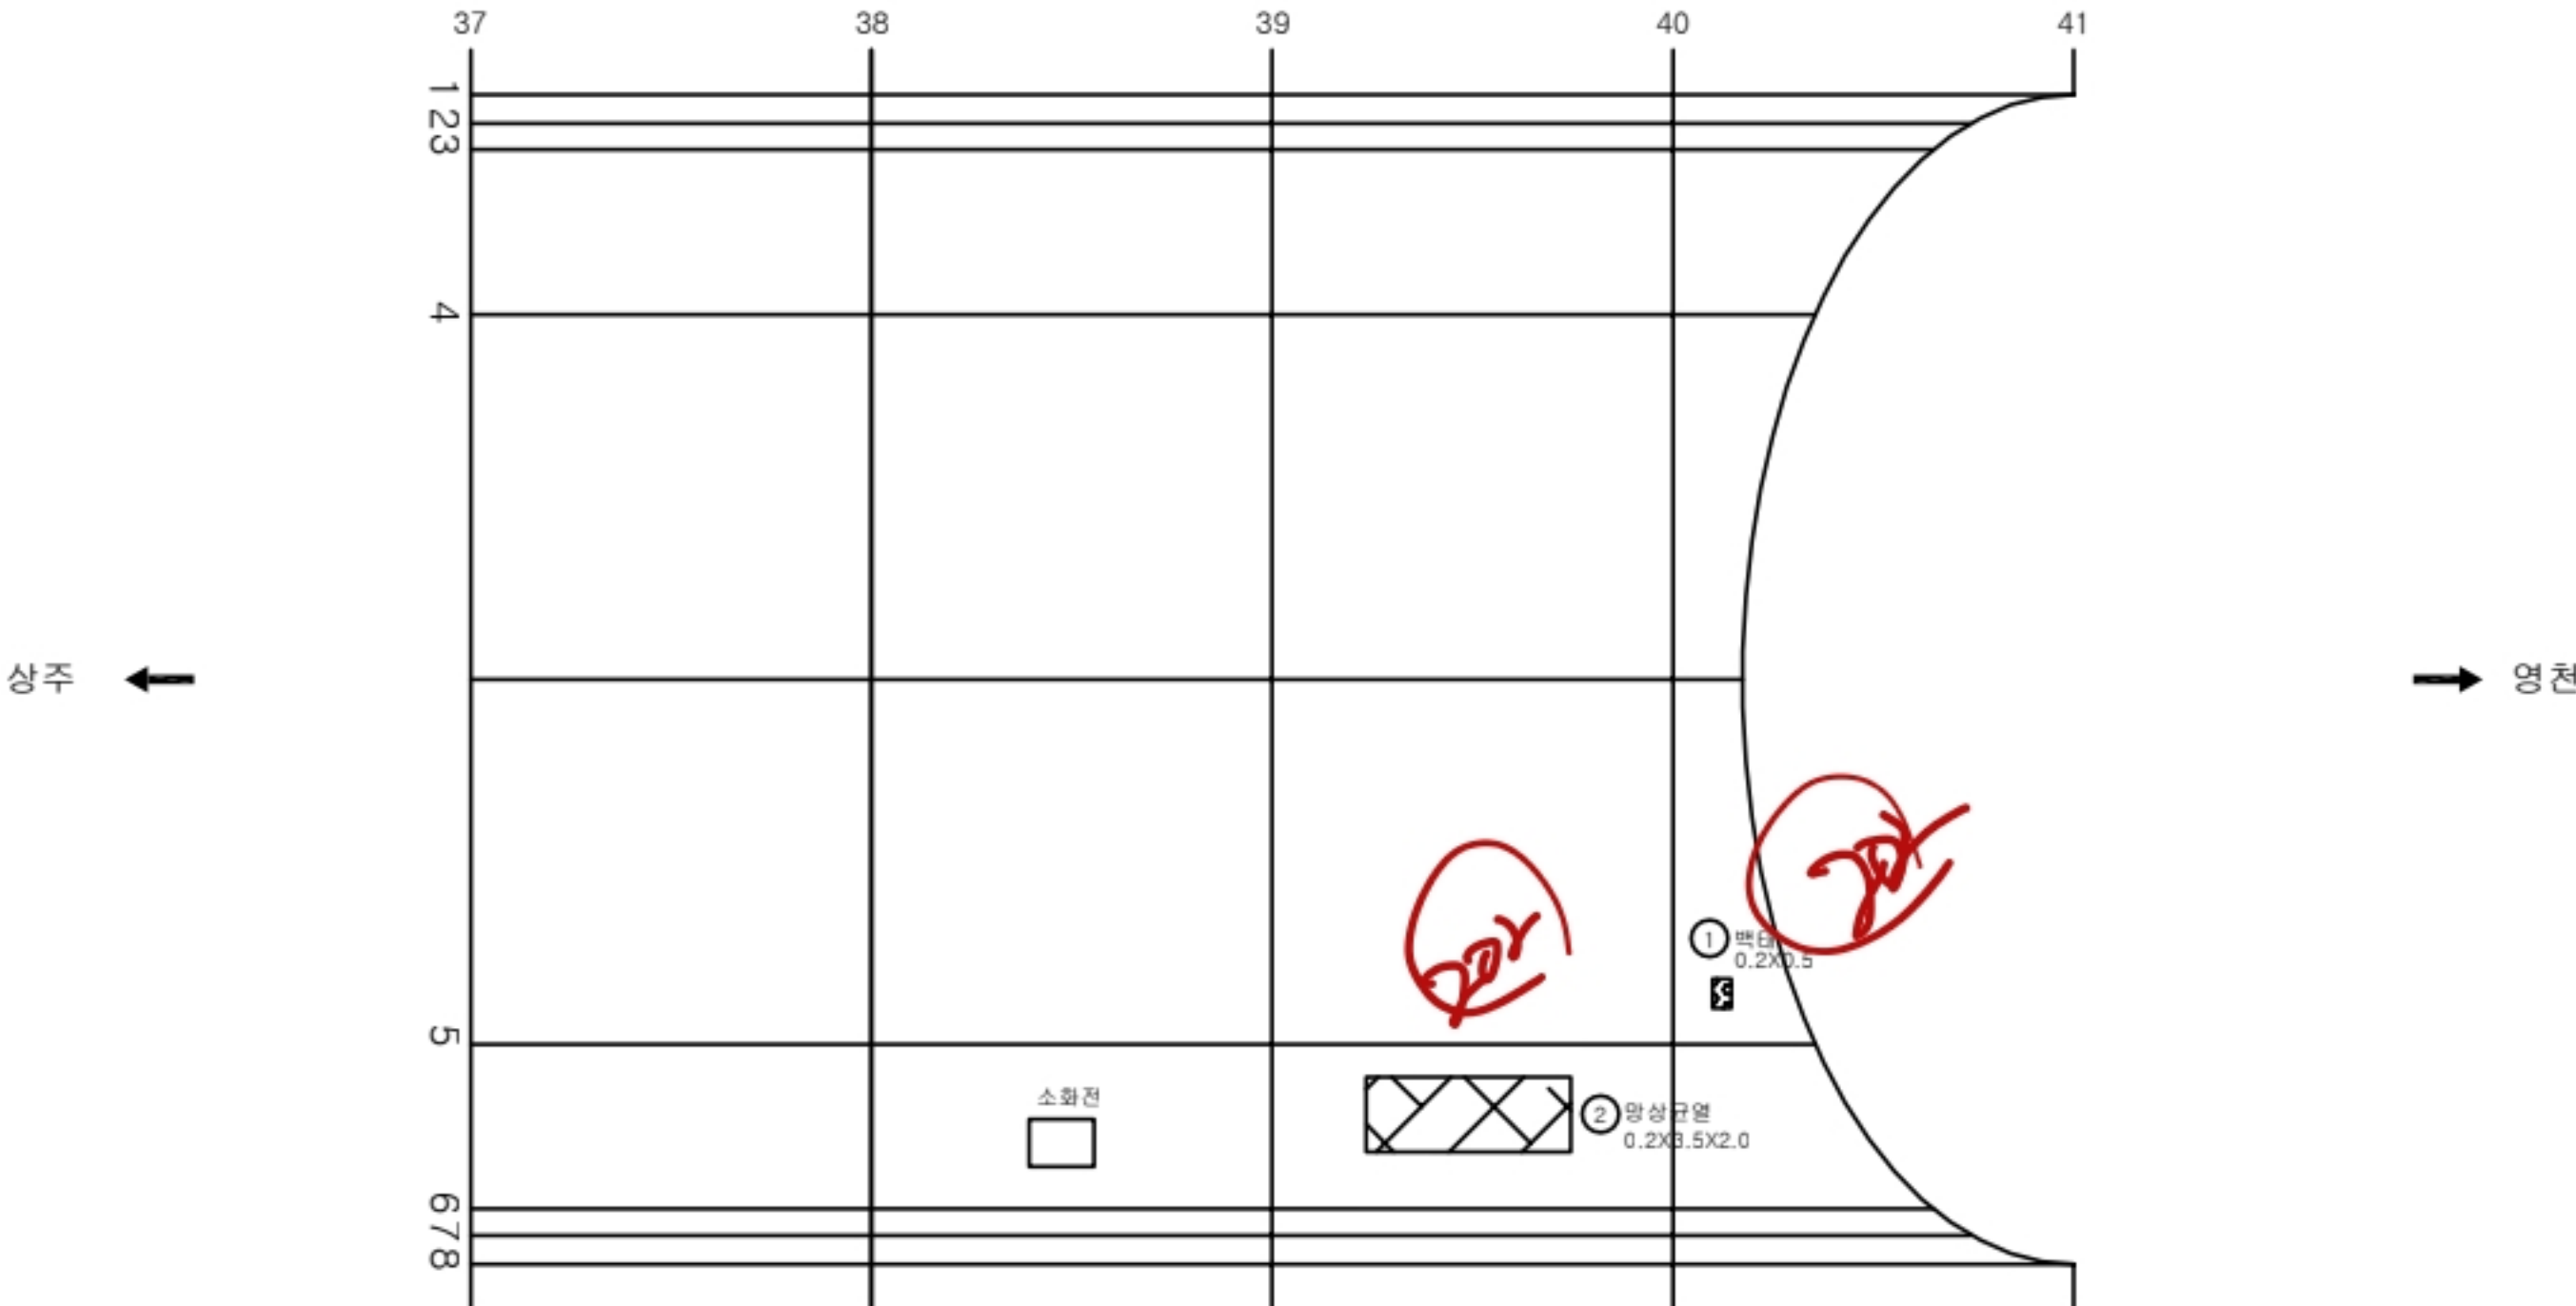
| 번호 | 발생<br>년도 | 부재 | 손상내용 | 손상현황 | | | | | | | 비 고 |
|---|---|---|---|---|---|---|---|---|---|---|---|
| 2 | 23하 | 측벽부 | 망상균열 | 0.2 | 3.5 | 2.0 | 7.00 | m² | 1 | 7.00 | |
