상주영천고속도로 2024~2025년 시설물 안전점검 용역  
(2024년 하반기 정기안전점검)

외 관 조 사 망 도  
산법터널(영천방향)

2024.11

(주)명성엔지니어링

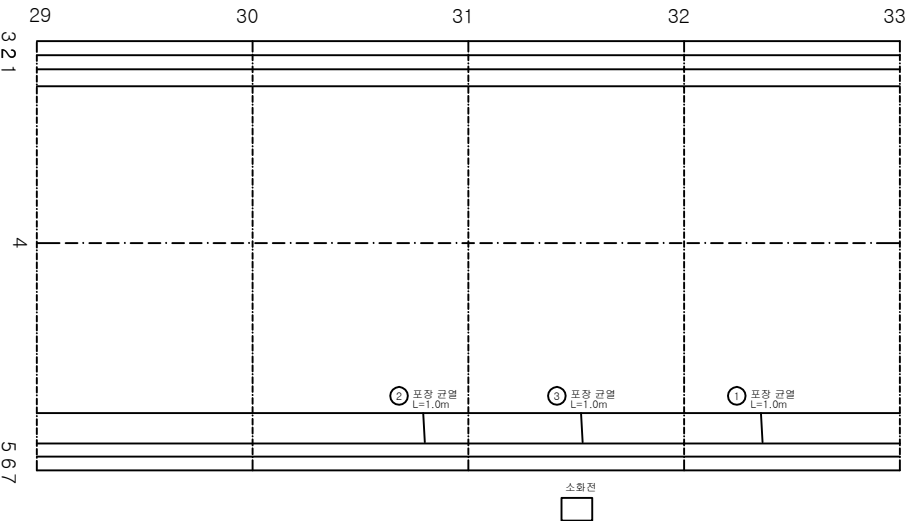
| 번호 | 발생<br>년도 | 부재 | 손상내용 | 손상현황 | | | | | | 비 고 | |
|---|---|---|---|---|---|---|---|---|---|---|---|
| 1 | 19하 | 포장 | 포장 균열 | | 1.0 | | 1.00 | m | 1 | 1.00 | |
| 3 | 20상 | 포장 | 포장 균열 | | 1.0 | | 1.00 | m | 1 | 1.00 | |

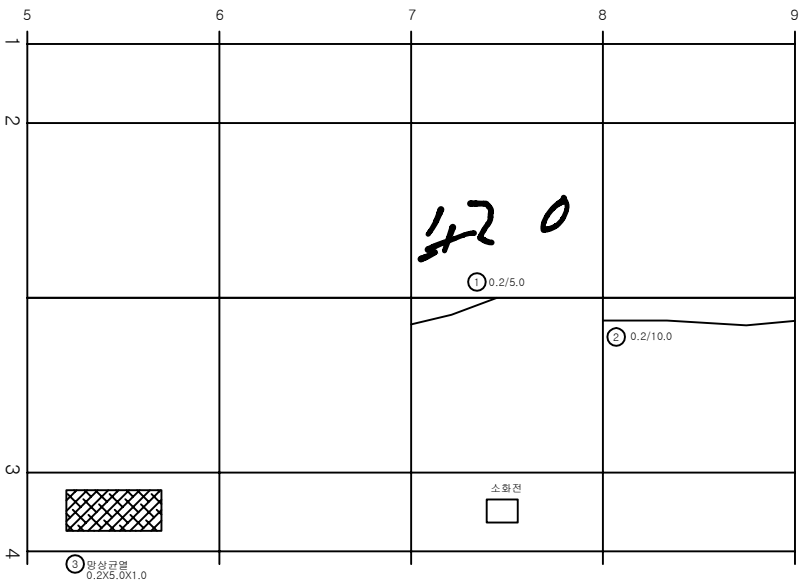
| 번호 | 발생<br>년도 | 부재 | 손상내용 | 손상현황 | | | | | | | 비고 |
|---|---|---|---|---|---|---|---|---|---|---|---|
| 1 | 19하 | 천단부 | 균열(Cw=0.3mm미만) | 0.2 | 5.0 | | 5.00 | m | 1 | 5.00 | |
| 2 | 19하 | 천단부 | 균열(Cw=0.3mm미만) | 0.2 | 10.0 | | 10.00 | m | 1 | 10.00 | |
| 3 | 21하 | 속벽부 | 광상균열 | 0.2 | 5.0 | 1.0 | 5.00 | m | 1 | 5.00 | |

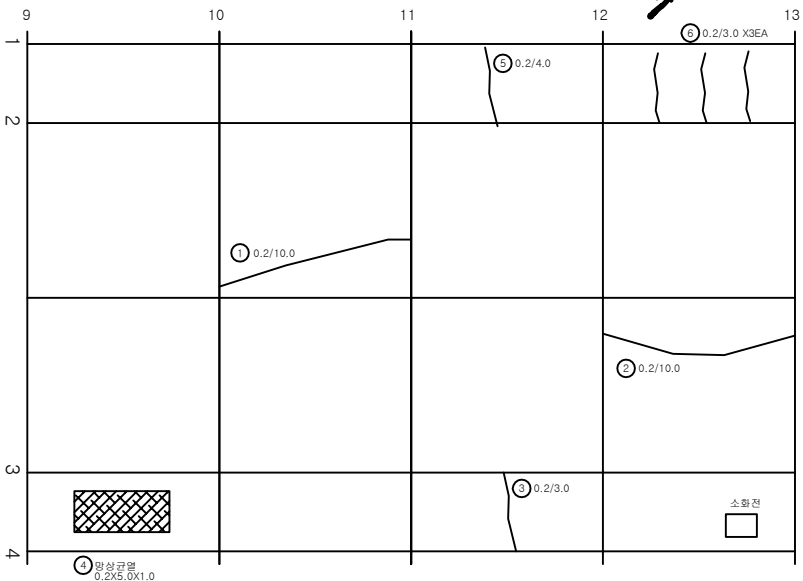
ID:산법터널(영천)-라이닝 Span No.10~13

| 번호 | 발생<br>년도 | 부재 | 손상내용 | 손상현황 | | | | | | | 비고 |
|---|---|---|---|---|---|---|---|---|---|---|---|
| 1 | 19하 | 천단부 | 균열(Cw=0.3mm미만) | 0.2 | 10.0 | | 10.00 | m | 1 | 10.00 | |
| 2 | 19하 | 천단부 | 균열(Cw=0.3mm미만) | 0.2 | 10.0 | | 10.00 | m | 1 | 10.00 | |
| 3 | 19하 | 측벽부 | 균열(Cw=0.3mm미만) | 0.2 | 3.0 | | 3.00 | m | 1 | 3.00 | |
| 4 | 21하 | 측벽부 | 망상균열 | 0.2 | 5.0 | 1.0 | 5.00 | m <sup>2</sup> | 1 | 5.00 | |
| 5 | 21하 | 측벽부 | 균열(Cw=0.3mm미만) | 0.2 | 4.0 | | 4.00 | m | 1 | 4.00 | |
| 6 | 23하 | 측벽부 | 균열(Cw=0.3mm미만) | 0.2 | 3.0 | | 3.00 | m | 3 | 9.00 | |

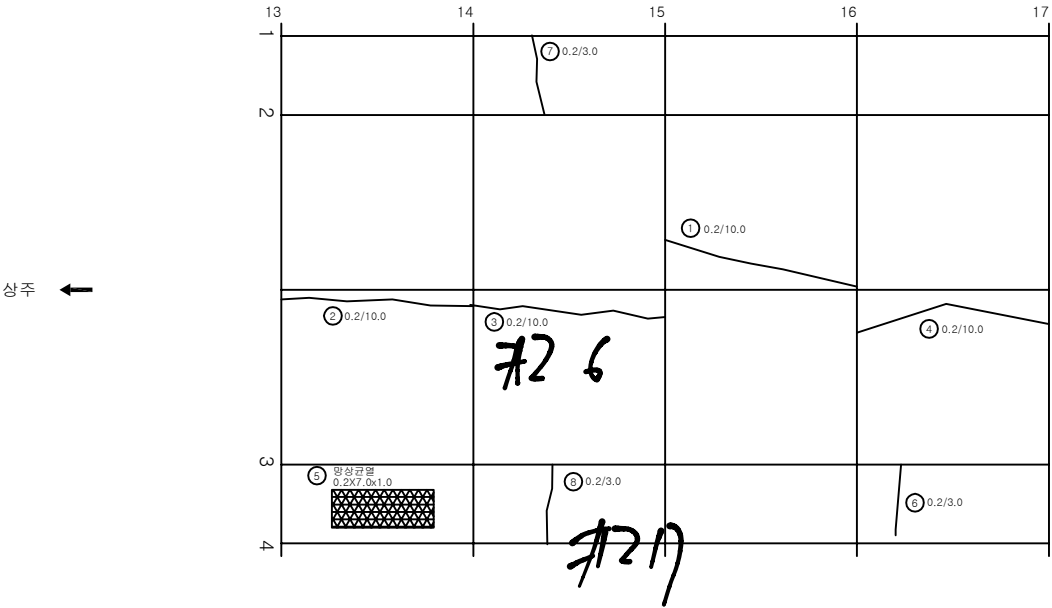
| 번호 | 발생<br>년도 | 부재 | 손상내용 | 손상현황 | | | | | | | 비고 |
|---|---|---|---|---|---|---|---|---|---|---|---|
| 1 | 19하 | 천단부 | 균열(Cw=0.3mm미만) | 0.2 | 10.0 | | 10.00 | m | 1 | 10.00 | |
| 2 | 19하 | 천단부 | 균열(Cw=0.3mm미만) | 0.2 | 10.0 | | 10.00 | m | 1 | 10.00 | |
| 3 | 19하 | 천단부 | 균열(Cw=0.3mm미만) | 0.2 | 10.0 | | 10.00 | m | 1 | 10.00 | |
| 4 | 19하 | 천단부 | 균열(Cw=0.3mm미만) | 0.2 | 10.0 | | 10.00 | m | 1 | 10.00 | |
| 5 | 19하 | 측벽부 | 양상균열 | 0.2 | 7.0 | 1.0 | 7.00 | m | 1 | 7.00 | |
| 6 | 19하 | 측벽부 | 균열(Cw=0.3mm미만) | 0.2 | 3.0 | | 3.00 | m | 1 | 3.00 | |
| 7 | 21하 | 측벽부 | 균열(Cw=0.3mm미만) | 0.2 | 3.0 | | 3.00 | m | 1 | 3.00 | |
| 8 | 21하 | 측벽부 | 균열(Cw=0.3mm미만) | 0.2 | 3.0 | | 3.00 | m | 1 | 3.00 | |
