상주영천고속도로 2024~2025년 시설물 안전점검 용역  
(2024년 하반기 정기안전점검)

외 관 조 사 망 도  
산법터널(영천방향)

2024.11

(주)명성엔지니어링

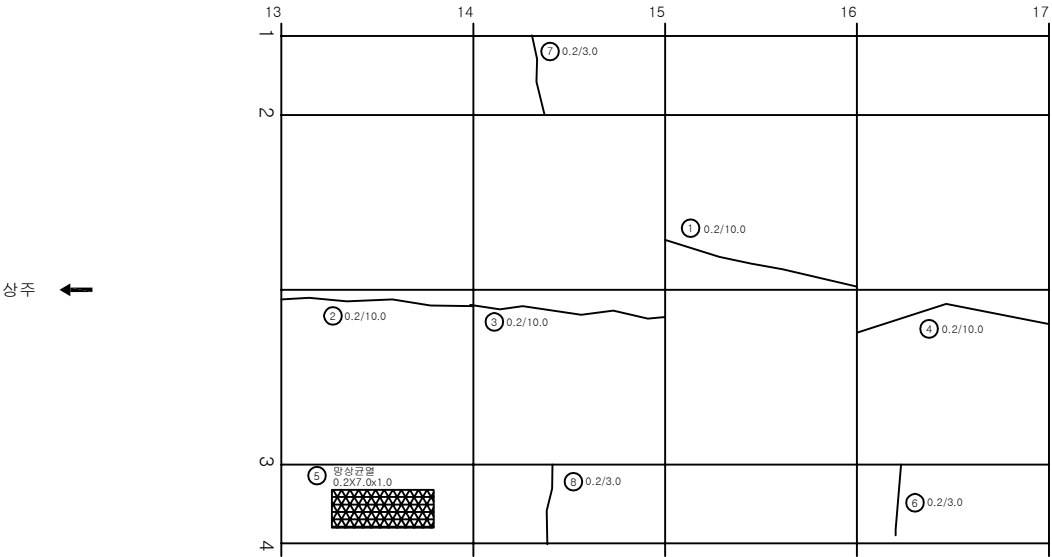
| 번 호 | 발 생 연 도 | 부 재 | 손 상 내 용 | 손 상 현 황 | | | | | | | 비 고 |
|---|---|---|---|---|---|---|---|---|---|---|---|
| 2 | 19하 | 천단부 | 균열 (Cw=0.3mm미만) | 0.2 | 10.0 | | 10.00 | m | 1 | 10.00 | |
| 3 | 19하 | 천단부 | 균열 (Cw=0.3mm미만) | 0.2 | 10.0 | | 10.00 | m | 1 | 10.00 | |
| 4 | 21하 | 측벽부 | 균열 (Cw=0.3mm이상) | 0.3 | 2.0 | | 2.00 | m | 1 | 2.00 | |
| 5 | 21하 | 측벽부 | 양상균열 | 0.2 | 5.0 | 1.0 | 5.00 | m <sup>2</sup> | 1 | 5.00 | |
