상주영천고속도로 2024~2025년 시설물 안전점검 용역  
(2024년 하반기 정기안전점검)

# 외 관 조 사 망 도

평호터널(상주방향)

2024.11

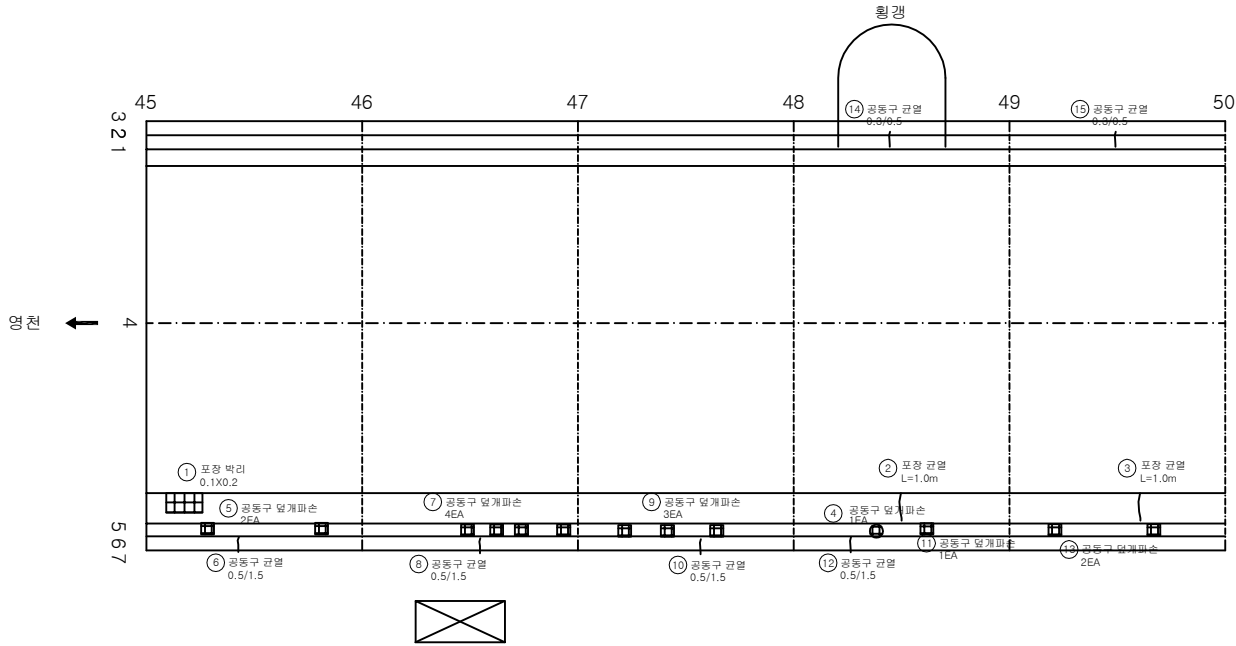
| 번 호 | 발 생 연 도 | 부 재 | 손 상 내 용 | 손 상 현 황 | | | | | | | 비 고 |
|---|---|---|---|---|---|---|---|---|---|---|---|
| 2 | 20상 | 포장 | 포장 균열 | | 1.0 | | 1.00 | m | 1 | 1.00 | |
| 3 | 20상 | 포장 | 포장 균열 | | 1.0 | | 1.00 | m | 1 | 1.00 | |
| 6 | 20상 | 공동구 | 공동구 균열 | 0.5 | 1.5 | | 1.50 | m | 1 | 1.50 | |
| 8 | 20상 | 공동구 | 공동구 균열 | 0.5 | 1.5 | | 1.50 | m | 1 | 1.50 | |
| 10 | 20상 | 공동구 | 공동구 균열 | 0.5 | 1.5 | | 1.50 | m | 1 | 1.50 | |
| 12 | 20상 | 공동구 | 공동구 균열 | 0.5 | 1.5 | | 1.50 | m | 1 | 1.50 | |
| 14 | 21하 | 공동구 | 공동구 균열 | 0.3 | 1.5 | | 1.50 | m | 1 | 1.50 | |
| 15 | 21하 | 공동구 | 공동구 균열 | 0.3 | 1.5 | | 1.50 | m | 1 | 1.50 | |

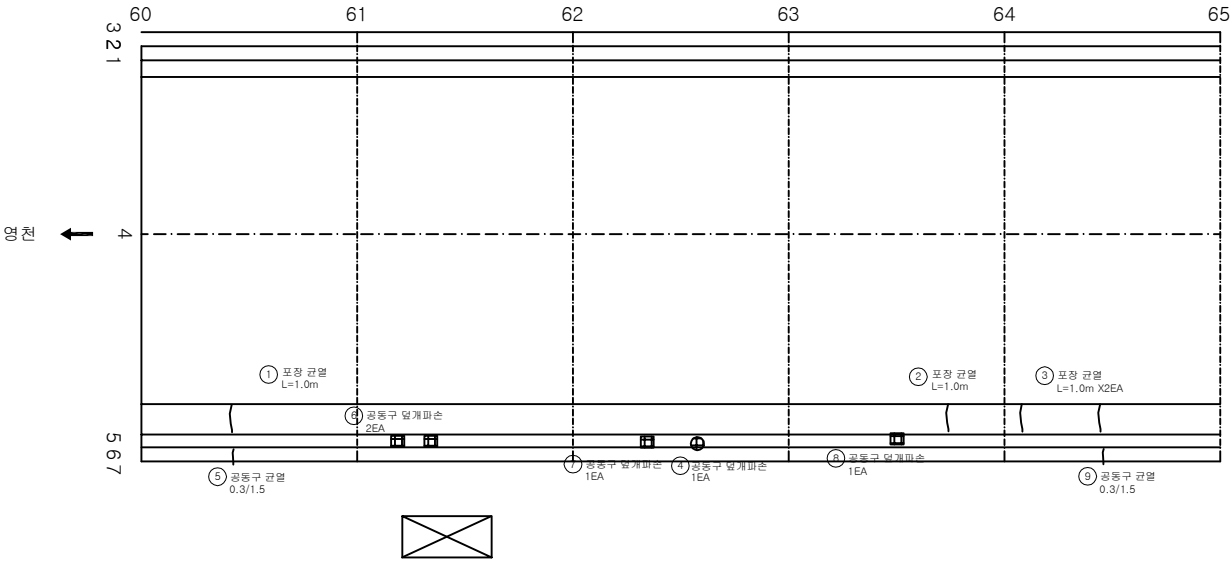
| 번 호 | 발 생 연 도 | 부 재 | 손 상 내 용 | 손 상 현 황 | | | | | | | 비 고 |
|---|---|---|---|---|---|---|---|---|---|---|---|
| 1 | 20상 | 포장 | 포장 균열 | | 1.0 | | 1.00 | m | 1 | 1.00 | |
| 2 | 20상 | 포장 | 포장 균열 | | 1.0 | | 1.00 | m | 2 | 2.00 | |
| 3 | 20상 | 포장 | 포장 균열 | | 1.0 | | 1.00 | m | 1 | 1.00 | |
| 4 | 20상 | 포장 | 포장 균열 | | 1.0 | | 1.00 | m | 1 | 1.00 | |
| 5 | 20상 | 포장 | 포장 균열 | | 1.0 | | 1.00 | m | 1 | 1.00 | |
| 6 | 20상 | 공동구 | 공동구 균열 | 1.0 | 1.5 | | 1.50 | m | 1 | 1.50 | |
| 8 | 20상 | 공동구 | 공동구 균열 | 0.3 | 1.5 | | 1.50 | m | 1 | 1.50 | |
| 10 | 20상 | 공동구 | 공동구 균열 | 0.3 | 1.5 | | 1.50 | m | 1 | 1.50 | |

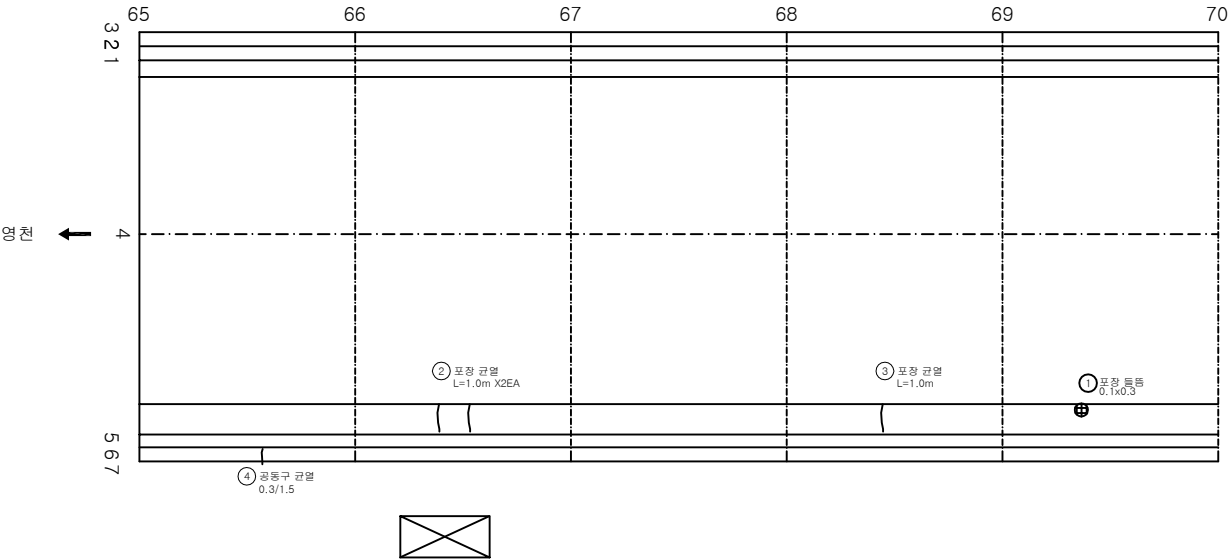
| 번호 | 발생<br>년도 | 부재 | 손상내용 | 손상현황 | | | | | | | 비 고 |
|---|---|---|---|---|---|---|---|---|---|---|---|
| 2 | 20상 | 포장 | 포장 균열 | | 1.0 | | 1.00 | m | 2 | 2.00 | |
| 3 | 20상 | 포장 | 포장 균열 | | 1.0 | | 1.00 | m | 1 | 1.00 | |
| 4 | 20상 | 공동구 | 공동구 균열 | 0.3 | 1.5 | | 1.50 | m | 1 | 1.50 | |

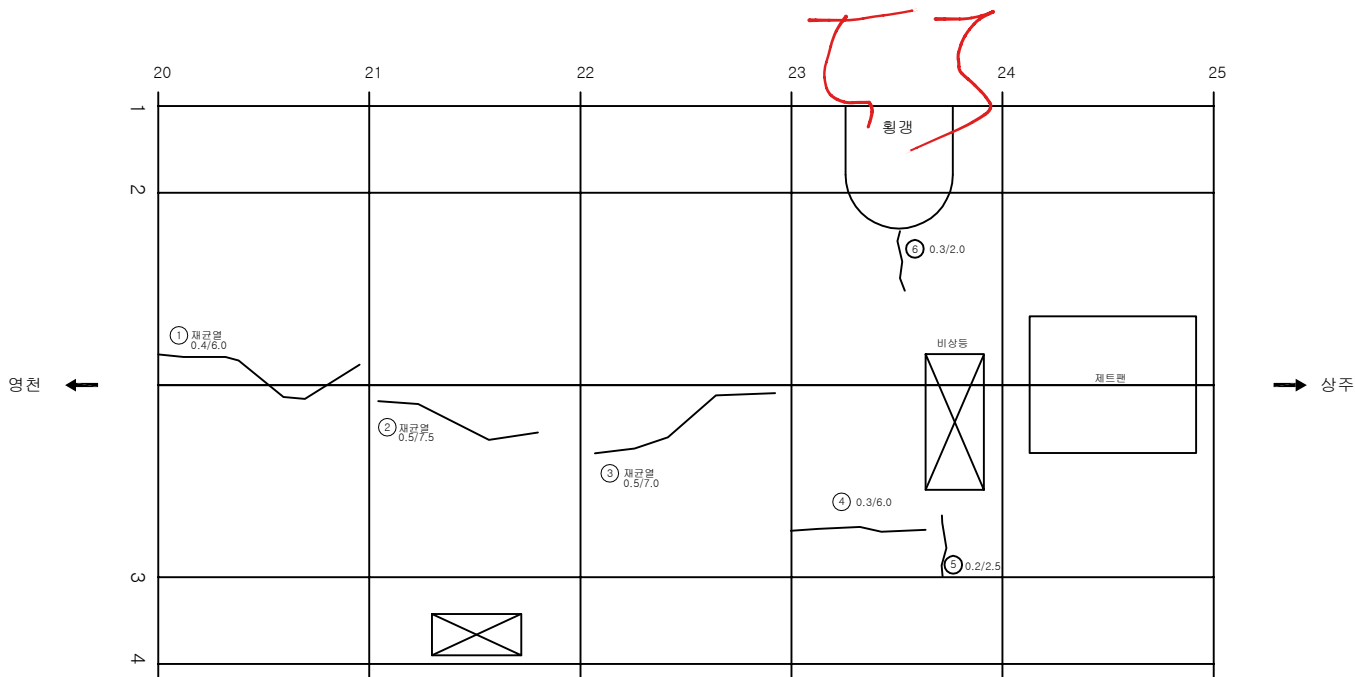
| 번호 | 발생<br>년도 | 부재 | 손상내용 | 손상현황 | | | | | | | 비 고 |
|---|---|---|---|---|---|---|---|---|---|---|---|
| 1 | 19하 | 천단부 | 재균열(Cw=0.3mm이상) | 0.4 | 6.0 | | 6.00 | m | 1 | 6.00 | |
| 2 | 19하 | 천단부 | 재균열(Cw=0.5mm이상) | 0.5 | 7.5 | | 7.50 | m | 1 | 7.50 | |
| 3 | 19하 | 천단부 | 재균열(Cw=0.5mm이상) | 0.5 | 7.0 | | 7.00 | m | 1 | 7.00 | |
| 4 | 21하 | 천단부 | 균열(Cw=0.3mm이상) | 0.3 | 6.0 | | 6.00 | m | 1 | 6.00 | |
| 5 | 23하 | 천단부 | 균열(Cw=0.3mm미만) | 0.2 | 2.5 | | 2.50 | m | 1 | 2.50 | |
| 6 | 25하 | 천단부 | 균열(Cw=0.3mm이상) | 0.3 | 2.0 | | 2.00 | m | 1 | 2.00 | |

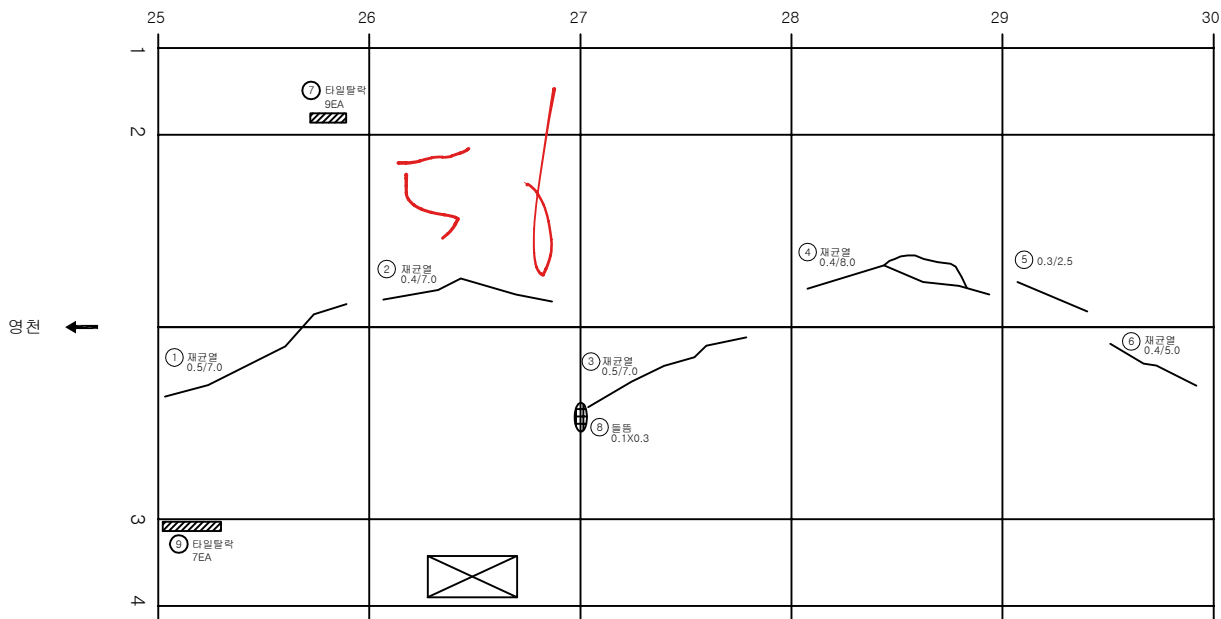
| 도 면 번호 | 045 |

| 번호 | 발생<br>년도 | 부재 | 손상내용 | 손상현황 | | | | | | | 비 고 |
|---|---|---|---|---|---|---|---|---|---|---|---|
| 1 | 19하 | 천단부 | 재균열(Cw=0.5mm이상) | 0.5 | 7.0 | | 7.00 | m | 1 | 7.00 | |
| 2 | 19하 | 천단부 | 재균열(Cw=0.3mm이상) | 0.4 | 7.0 | | 7.00 | m | 1 | 7.00 | |
| 3 | 19하 | 천단부 | 재균열(Cw=0.5mm이상) | 0.5 | 7.0 | | 7.00 | m | 1 | 7.00 | |
| 4 | 19하 | 천단부 | 재균열(Cw=0.3mm이상) | 0.4 | 8.0 | | 8.00 | m | 1 | 8.00 | |
| 5 | 19하 | 천단부 | 균열(Cw=0.3mm이상) | 0.3 | 2.5 | | 2.50 | m | 1 | 2.50 | |
| 6 | 19하 | 천단부 | 재균열(Cw=0.3mm이상) | 0.4 | 5.0 | | 5.00 | m | 1 | 5.00 | |

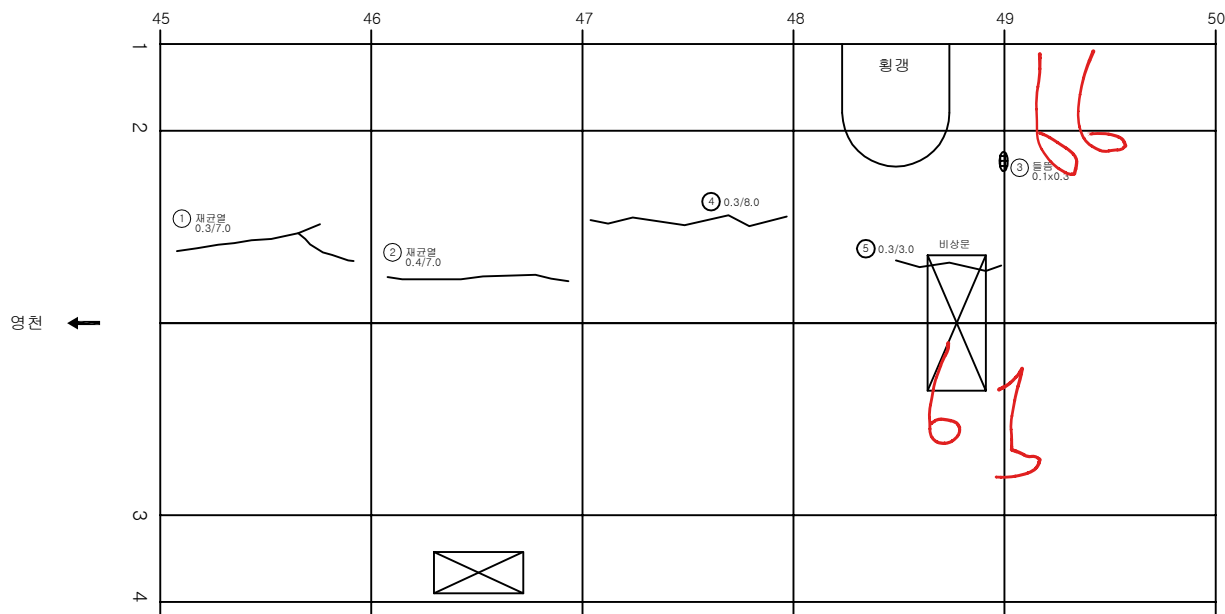
| 번호 | 발생<br>년도 | 부재 | 손상내용 | 손상현황 | | | | | | | 비 고 |
|---|---|---|---|---|---|---|---|---|---|---|---|
| 1 | 19하 | 천단부 | 재균열(Cw=0.3mm이상) | 0.3 | 7.0 | | 7.00 | m | 1 | 7.00 | |
| 2 | 19하 | 천단부 | 재균열(Cw=0.3mm이상) | 0.4 | 7.0 | | 7.00 | m | 1 | 7.00 | |
| 4 | 21하 | 천단부 | 균열(Cw=0.3mm이상) | 0.3 | 8.0 | | 8.00 | m | 1 | 8.00 | |
| 5 | 21하 | 천단부 | 균열(Cw=0.3mm이상) | 0.3 | 3.0 | | 3.00 | m | 1 | 3.00 | |

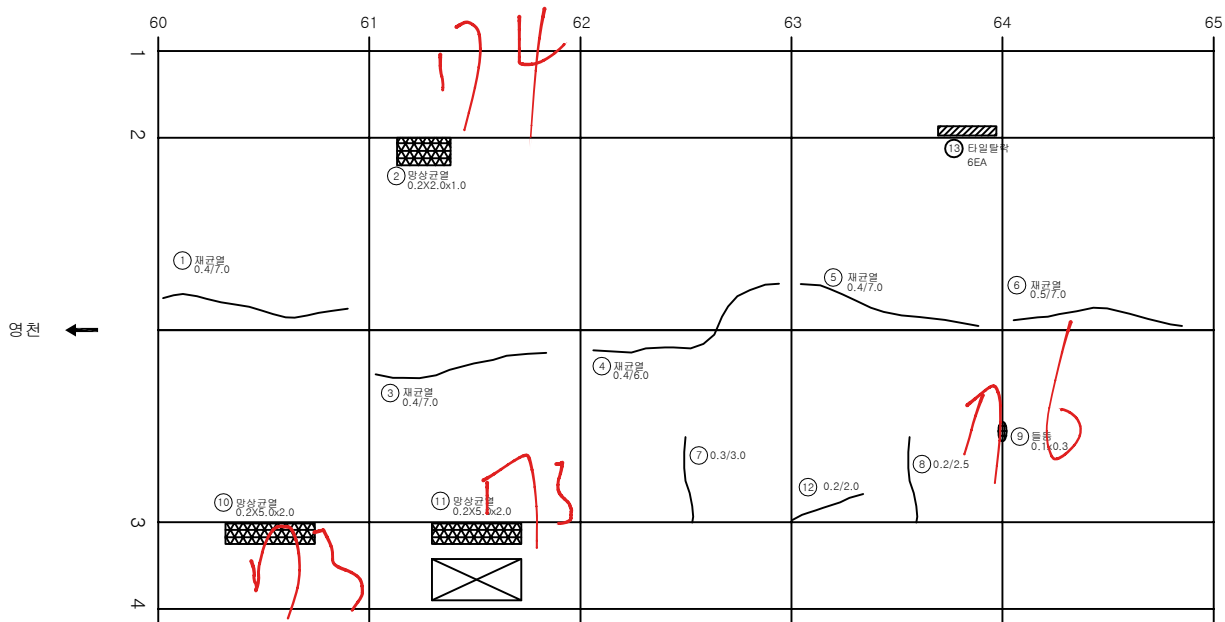
| 번 호 | 발 생 연 도 | 부 재 | 손 상 내 용 | 손 상 현 황 | | | | | | | 비 고 |
|---|---|---|---|---|---|---|---|---|---|---|---|
| 1 | 19하 | 천단부 | 재균열(Cw=0.3mm이상) | 0.4 | 6.0 | | 6.00 | m | 1 | 6.00 | |
| 2 | 19하 | 천단부 | 망상균열 | 0.2 | 2.0 | 1.0 | 2.00 | m | 1 | 2.00 | |
| 3 | 19하 | 천단부 | 재균열(Cw=0.3mm이상) | 0.4 | 7.0 | | 7.00 | m | 1 | 7.00 | |
| 4 | 19하 | 천단부 | 재균열(Cw=0.3mm이상) | 0.4 | 6.0 | | 6.00 | m | 1 | 6.00 | |
| 5 | 19하 | 천단부 | 재균열(Cw=0.3mm이상) | 0.4 | 7.0 | | 7.00 | m | 1 | 7.00 | |
| 6 | 19하 | 천단부 | 재균열(Cw=0.5mm이상) | 0.5 | 7.0 | | 7.00 | m | 1 | 7.00 | |
| 7 | 19하 | 천단부 | 균열(Cw=0.3mm이상) | 0.3 | 3.0 | | 3.00 | m | 1 | 3.00 | |
| 8 | 19하 | 천단부 | 균열(Cw=0.3mm미만) | 0.2 | 2.5 | | 2.50 | m | 1 | 2.50 | |
| 10 | 19하 | 측벽부 | 망상균열 | 0.2 | 5.0 | 2.0 | 10.00 | m | 1 | 10.00 | |
| 11 | 19하 | 측벽부 | 망상균열 | 0.2 | 5.0 | 2.0 | 10.00 | m | 1 | 10.00 | |
| 12 | 19하 | 천단부 | 균열(Cw=0.3mm미만) | 0.2 | 2.0 | | 2.00 | m | 1 | 2.00 | |

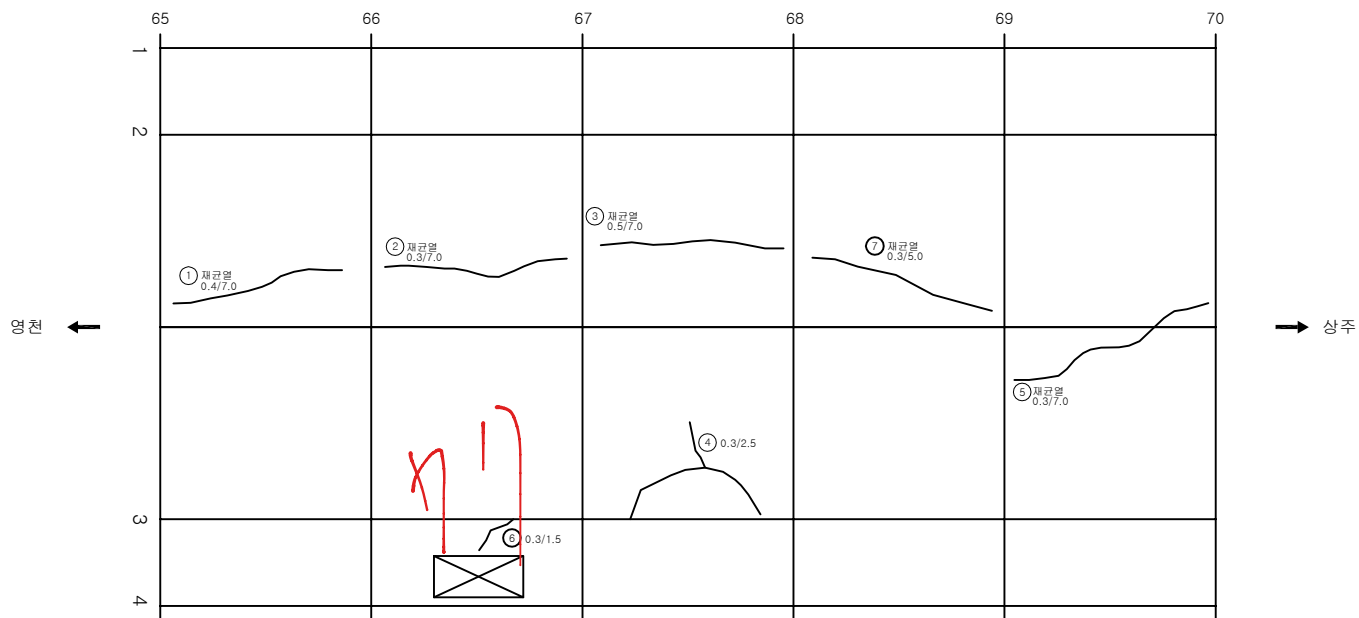
ID:평 호 터 널 (상 주)-라 이 닝 Span No.66~70

| 번 호 | 발 생 연 도 | 부 재 | 손상내용 | 손상현황 | | | | | | | 비 고 |
|---|---|---|---|---|---|---|---|---|---|---|---|
| 1 | 19하 | 천단부 | 재균열(Cw=0.3mm이상) | 0.4 | 7.0 | | 7.00 | m | 1 | 7.00 | |
| 2 | 19하 | 천단부 | 재균열(Cw=0.3mm이상) | 0.3 | 7.0 | | 7.00 | m | 1 | 7.00 | |
| 3 | 19하 | 측벽부 | 재균열(Cw=0.5mm이상) | 0.5 | 7.0 | | 7.00 | m | 1 | 7.00 | |
| 4 | 19하 | 천단부 | 균열(Cw=0.3mm이상) | 0.3 | 2.5 | | 2.50 | m | 1 | 2.50 | |
| 5 | 19하 | 천단부 | 재균열(Cw=0.3mm이상) | 0.3 | 7.0 | | 7.00 | m | 1 | 7.00 | |
| 6 | 21하 | 측벽부 | 균열(Cw=0.3mm이상) | 0.3 | 1.5 | | 1.50 | m | 1 | 1.50 | |
| 7 | 21하 | 천단부 | 재균열(Cw=0.3mm이상) | 0.3 | 5.0 | | 5.00 | m | 1 | 5.00 | |

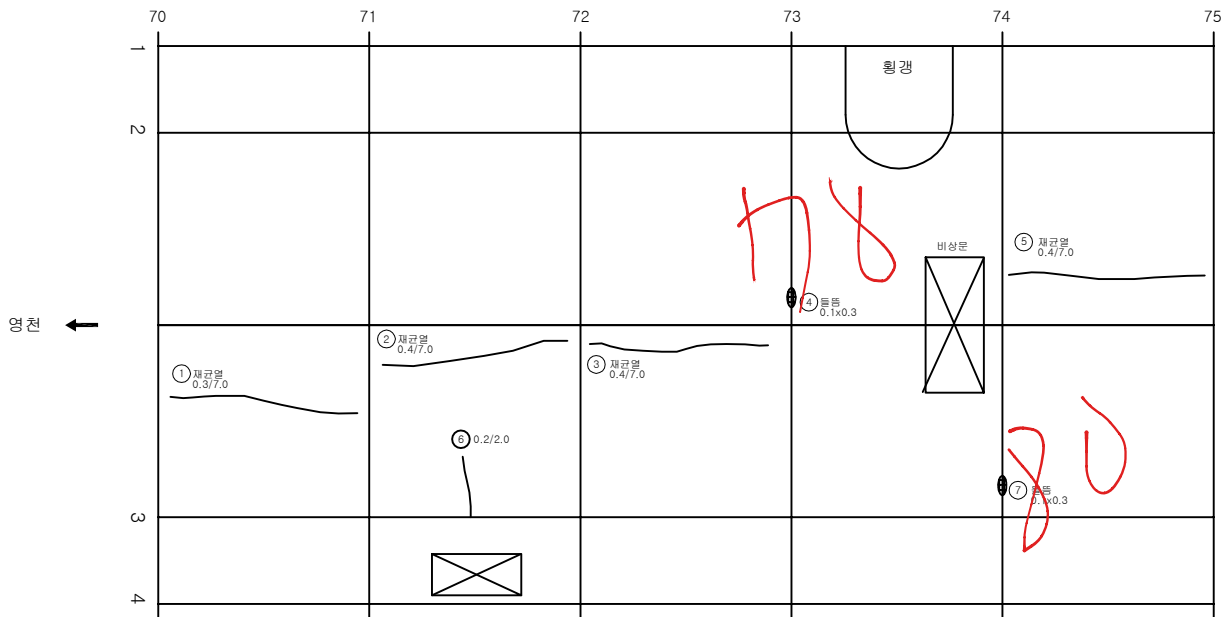
| 번호 | 발생<br>년도 | 부재 | 손상내용 | 손상현황 | | | | | | | 비 고 |
|---|---|---|---|---|---|---|---|---|---|---|---|
| 1 | 19하 | 천단부 | 재균열(Cw=0.3mm이상) | 0.3 | 7.0 | | 7.00 | m | 1 | 7.00 | |
| 2 | 19하 | 천단부 | 재균열(Cw=0.3mm이상) | 0.4 | 7.0 | | 7.00 | m | 1 | 7.00 | |
| 3 | 19하 | 천단부 | 재균열(Cw=0.3mm이상) | 0.4 | 7.0 | | 7.00 | m | 1 | 7.00 | |
| 5 | 19하 | 천단부 | 재균열(Cw=0.3mm이상) | 0.4 | 7.0 | | 7.00 | m | 1 | 7.00 | |
