상주영천고속도로 2024~2025년 시설물 안전점검 용역  
(2024년 하반기 정기안전점검)

# 외 관 조 사 망 도

평호터널(상주방향)

2024.11

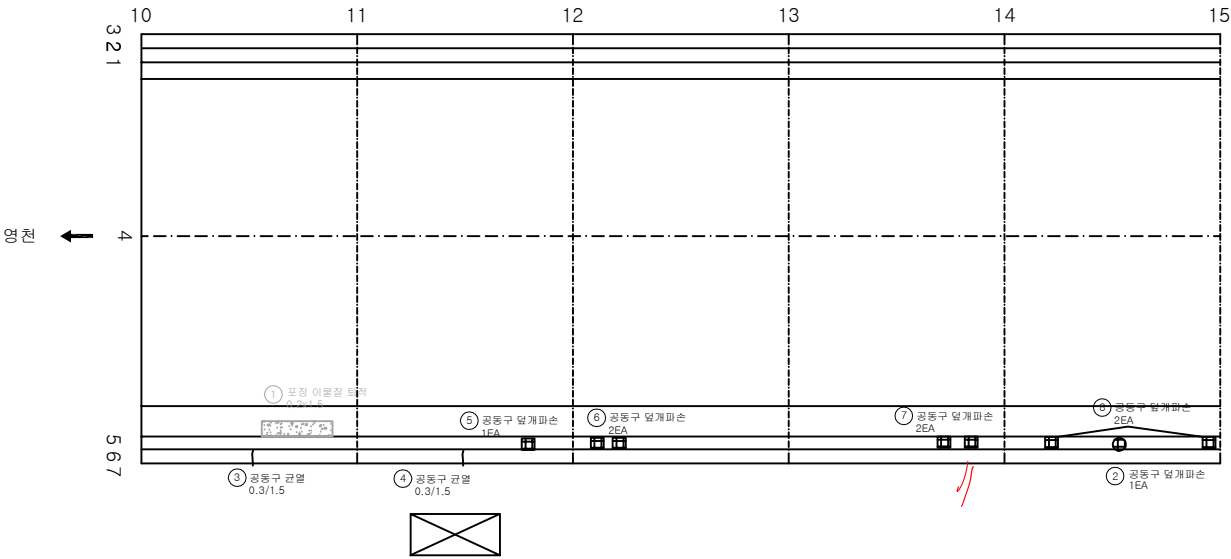
ID:평 호 터 널(상 주)-포 장,공 동 구 Span No.1~5

| 번 호 | 발 생 연 도 | 부 재 | 손 상 내 용 | 손 상 현 황 | | | | | | | 비 고 |
|---|---|---|---|---|---|---|---|---|---|---|---|
| 1 | 19하 | 포 장 | 포 장 파 손 | | 0.1 | 0.5 | 0.05 | m <sup>2</sup> | 1 | 0.05 | |
| 2 | 19하 | 포 장 | 포 장 들 뚫 | | 0.1 | 0.5 | 0.05 | m <sup>2</sup> | 1 | 0.05 | |
| 3 | 19하 | 포 장 | 포 장 들 뚫 | | 0.1 | 1.0 | 0.10 | m <sup>2</sup> | 1 | 0.10 | |
| 4 | 19하 | 포 장 | 포 장 들 뚫 | | 0.1 | 1.0 | 0.10 | m <sup>2</sup> | 1 | 0.10 | |
| 5 | 20상 | 포 장 | 포 장 박 리 | | 0.1 | 0.3 | 0.03 | m <sup>2</sup> | 1 | 0.03 | |
| 6 | 20상 | 포 장 | 포 장 박 리 | | 0.1 | 0.3 | 0.03 | m <sup>2</sup> | 1 | 0.03 | |
| 7 | 20상 | 포 장 | 포 장 박 리 | | 0.1 | 0.2 | 0.02 | m <sup>2</sup> | 1 | 0.02 | |
| 8 | 20상 | 포 장 | 포 장 박 리 | | 0.1 | 1.5 | 0.15 | m <sup>2</sup> | 1 | 0.15 | |
| 9 | 20상 | 공 동 구 | 공 동 구 덮 게 파 손 | | | | 1.00 | EA | 1 | 1.00 | |
| 10 | 20상 | 공 동 구 | 공 동 구 균 열 | 0.3 | 1.5 | | 1.50 | m | 1 | 1.50 | |
| 11 | 20상 | 공 동 구 | 공 동 구 덮 게 이 탈 | | | | 1.00 | EA | 1 | 1.00 | |
| 12 | 20상 | 공 동 구 | 공 동 구 덮 게 파 손 | | | | 1.00 | EA | 1 | 1.00 | |
| 13 | 20상 | 공 동 구 | 공 동 구 덮 게 파 손 | | | | 1.00 | EA | 8 | 8.00 | |
| 14 | 20상 | 공 동 구 | 공 동 구 균 열 | 0.5 | 1.5 | | 1.50 | m | 1 | 1.50 | |

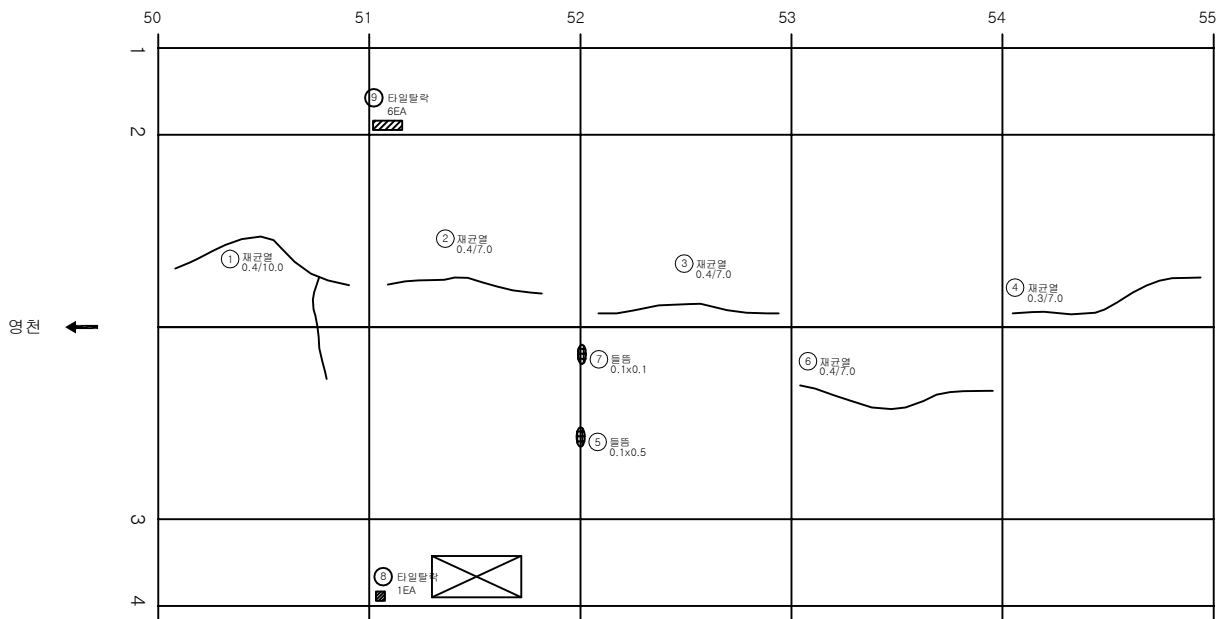
ID:평 호 터 널 (상 주)-라 이 닝 Span No.51~55

| 번 호 | 발 생 연 도 | 부 재 | 손상내용 | 손상현황 | | | | | | | 비 고 |
|---|---|---|---|---|---|---|---|---|---|---|---|
| 1 | 19하 | 천단부 | 재균열(Cw=0.3mm이상) | 0.4 | 10.0 | | 10.00 | m | 1 | 10.00 | |
| 2 | 19하 | 천단부 | 재균열(Cw=0.3mm이상) | 0.4 | 7.0 | | 7.00 | m | 1 | 7.00 | |
| 3 | 19하 | 천단부 | 재균열(Cw=0.3mm이상) | 0.4 | 7.0 | | 7.00 | m | 1 | 7.00 | |
| 4 | 19하 | 천단부 | 재균열(Cw=0.3mm이상) | 0.4 | 7.0 | | 7.00 | m | 1 | 7.00 | |
| 6 | 19하 | 천단부 | 재균열(Cw=0.3mm이상) | 0.4 | 7.0 | | 7.00 | m | 1 | 7.00 | |
