상주영천고속도로 2024~2025년 시설물 안전점검 용역  
(2024년 하반기 정기안전점검)

# 외 관 조 사 망 도

평호터널(상주방향)

2024.11

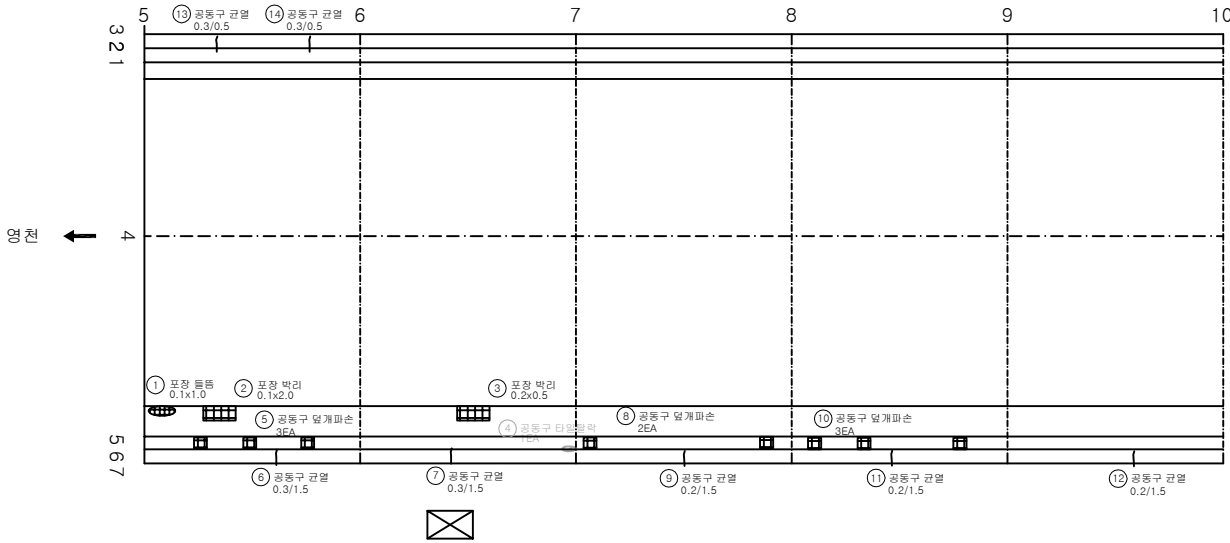
| 번 호 | 발 생 연 도 | 부 재 | 손 상 내 용 | 손 상 현 황 | | | | | | | 비 고 |
|---|---|---|---|---|---|---|---|---|---|---|---|
| 1 | 19하 | 포 장 | 포 장 파 손 | | 0.1 | 0.5 | 0.05 | m <sup>2</sup> | 1 | 0.05 | |
| 2 | 19하 | 포 장 | 포 장 들 뚫 | | 0.1 | 0.5 | 0.05 | m <sup>2</sup> | 1 | 0.05 | |
| 3 | 19하 | 포 장 | 포 장 들 뚫 | | 0.1 | 1.0 | 0.10 | m <sup>2</sup> | 1 | 0.10 | |
| 4 | 19하 | 포 장 | 포 장 들 뚫 | | 0.1 | 1.0 | 0.10 | m <sup>2</sup> | 1 | 0.10 | |
| 5 | 20상 | 포 장 | 포 장 박 리 | | 0.1 | 0.3 | 0.03 | m <sup>2</sup> | 1 | 0.03 | |
| 6 | 20상 | 포 장 | 포 장 박 리 | | 0.1 | 0.3 | 0.03 | m <sup>2</sup> | 1 | 0.03 | |
| 7 | 20상 | 포 장 | 포 장 박 리 | | 0.1 | 0.2 | 0.02 | m <sup>2</sup> | 1 | 0.02 | |
| 8 | 20상 | 포 장 | 포 장 박 리 | | 0.1 | 1.5 | 0.15 | m <sup>2</sup> | 1 | 0.15 | |
| 9 | 20상 | 공 동 구 | 공 동 구 덮 게 파 손 | | | | 1.00 | EA | 1 | 1.00 | |
| 10 | 20상 | 공 동 구 | 공 동 구 균 열 | 0.3 | 1.5 | | 1.50 | m | 1 | 1.50 | |
| 11 | 20상 | 공 동 구 | 공 동 구 덮 게 이 탈 | | | | 1.00 | EA | 1 | 1.00 | |
| 12 | 20상 | 공 동 구 | 공 동 구 덮 게 파 손 | | | | 1.00 | EA | 1 | 1.00 | |
| 13 | 20상 | 공 동 구 | 공 동 구 덮 게 파 손 | | | | 1.00 | EA | 8 | 8.00 | |
| 14 | 20상 | 공 동 구 | 공 동 구 균 열 | 0.5 | 1.5 | | 1.50 | m | 1 | 1.50 | |

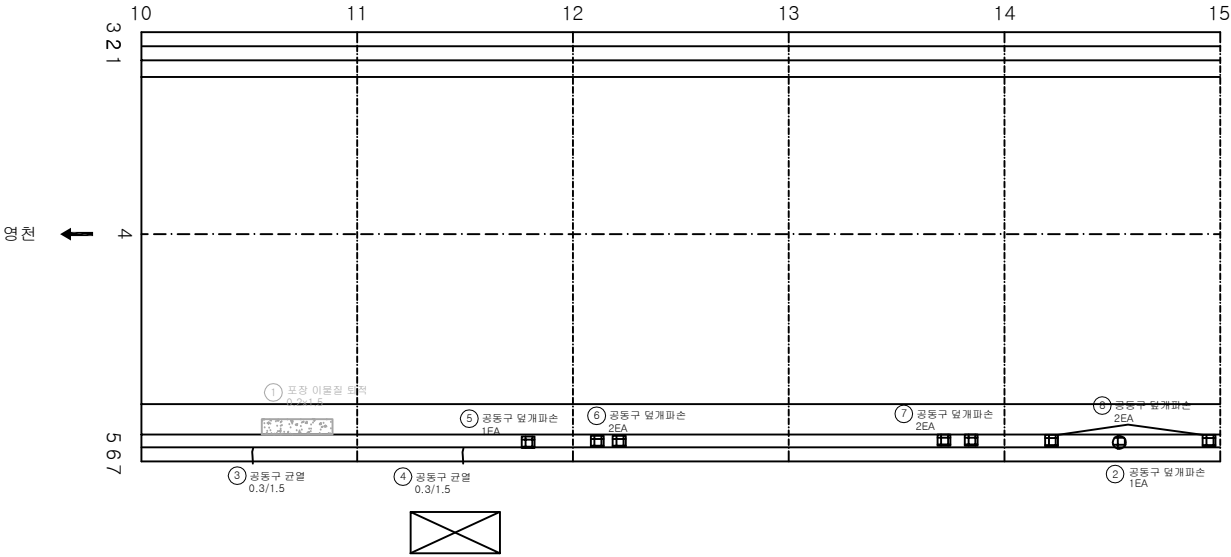
| 번 호 | 발 생 연 도 | 부 재 | 손 상 내 용 | 손 상 현 황 | | | | | | | 비 고 |
|---|---|---|---|---|---|---|---|---|---|---|---|
| 3 | 20상 | 공동구 | 공동구 균열 | 0.3 | 1.5 | | 1.50 | m | 1 | 1.50 | |
| 4 | 20상 | 공동구 | 공동구 균열 | 0.3 | 1.5 | | 1.50 | m | 1 | 1.50 | |

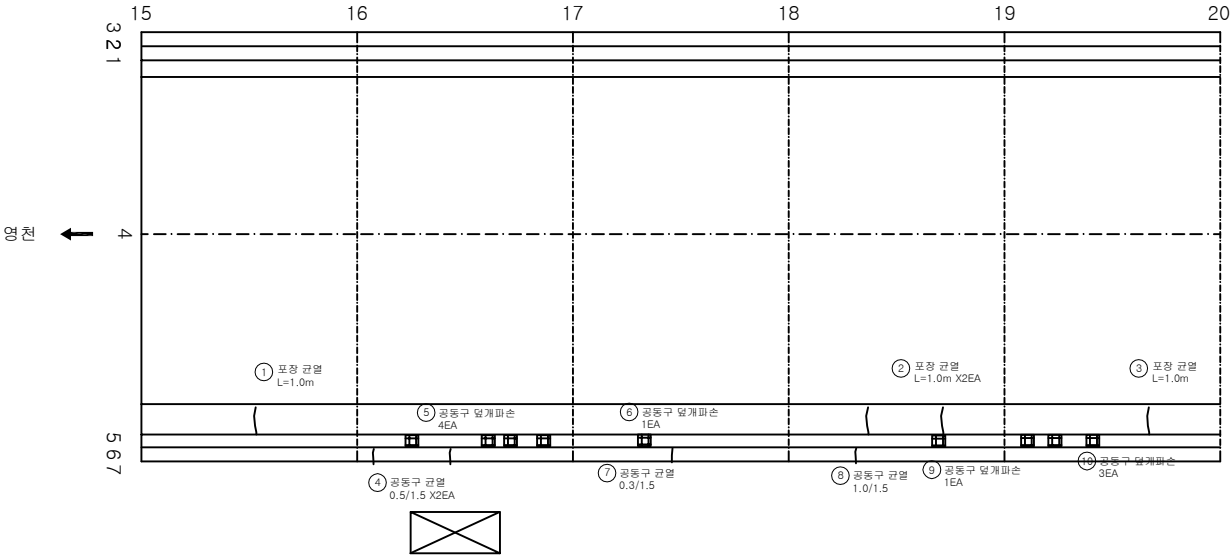
| 번 호 | 발 생 연 도 | 부 재 | 손 상 내 용 | 손 상 현 황 | | | | | | | 비 고 |
|---|---|---|---|---|---|---|---|---|---|---|---|
| 1 | 20상 | 포장 | 포장 균열 | | 1.0 | | 1.00 | m | 1 | 1.00 | |
| 2 | 20상 | 포장 | 포장 균열 | | 1.0 | | 1.00 | m | 2 | 2.00 | |
| 3 | 20상 | 포장 | 포장 균열 | | 1.0 | | 1.00 | m | 1 | 1.00 | |
| 4 | 20상 | 공동구 | 공동구 균열 | 0.5 | 1.5 | | 1.50 | m | 2 | 3.00 | |
| 7 | 20상 | 공동구 | 공동구 균열 | 0.3 | 1.5 | | 1.50 | m | 1 | 1.50 | |
| 8 | 20상 | 공동구 | 공동구 균열 | 1.0 | 1.5 | | 1.50 | m | 1 | 1.50 | |

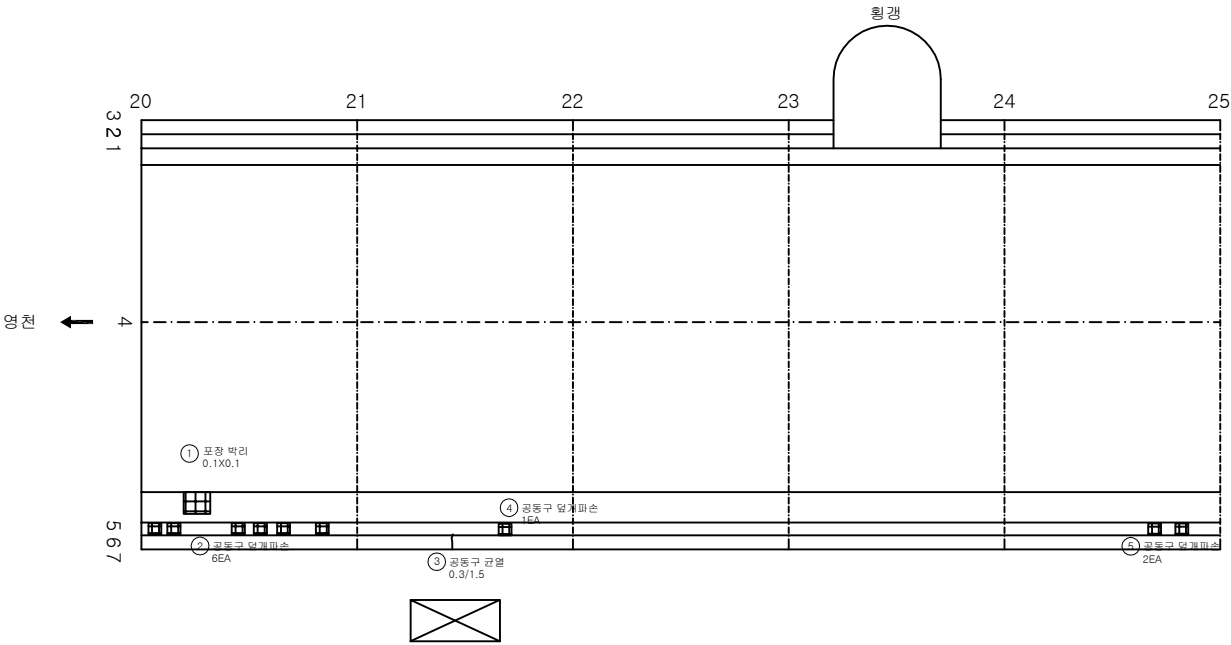
| 번 호 | 발 생 연 도 | 부 재 | 손 상 내 용 | 손 상 현 황 | | | | | | | 비 고 |
|---|---|---|---|---|---|---|---|---|---|---|---|
| 3 | 20상 | 공동구 | 공동구 균열 | 0.3 | 1.5 | | 1.50 | m | 1 | 1.50 | |

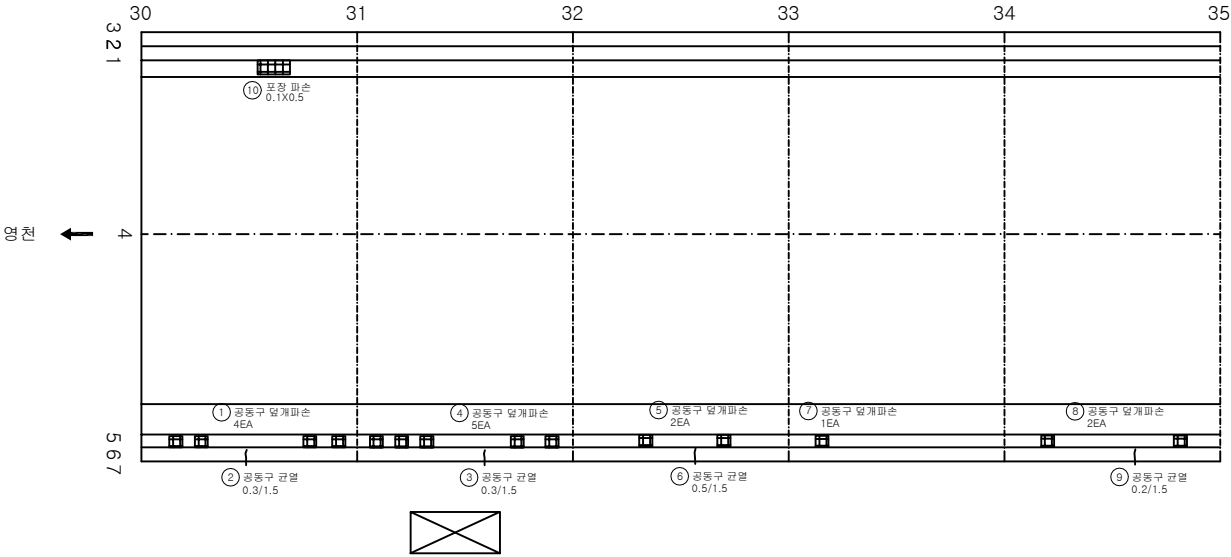
| 번 호 | 발 생 연 도 | 부 재 | 손 상 내 용 | 손 상 현 황 | | | | | | | 비 고 |
|---|---|---|---|---|---|---|---|---|---|---|---|
| 2 | 20상 | 공동구 | 공동구 균열 | 0.3 | 1.5 | | 1.50 | m | 1 | 1.50 | |
| 3 | 20상 | 공동구 | 공동구 균열 | 0.3 | 1.5 | | 1.50 | m | 1 | 1.50 | |
| 6 | 20상 | 공동구 | 공동구 균열 | 0.5 | 1.5 | | 1.50 | m | 1 | 1.50 | |
| 9 | 20상 | 공동구 | 공동구 균열 | 0.2 | 1.5 | | 1.50 | m | 1 | 1.50 | |

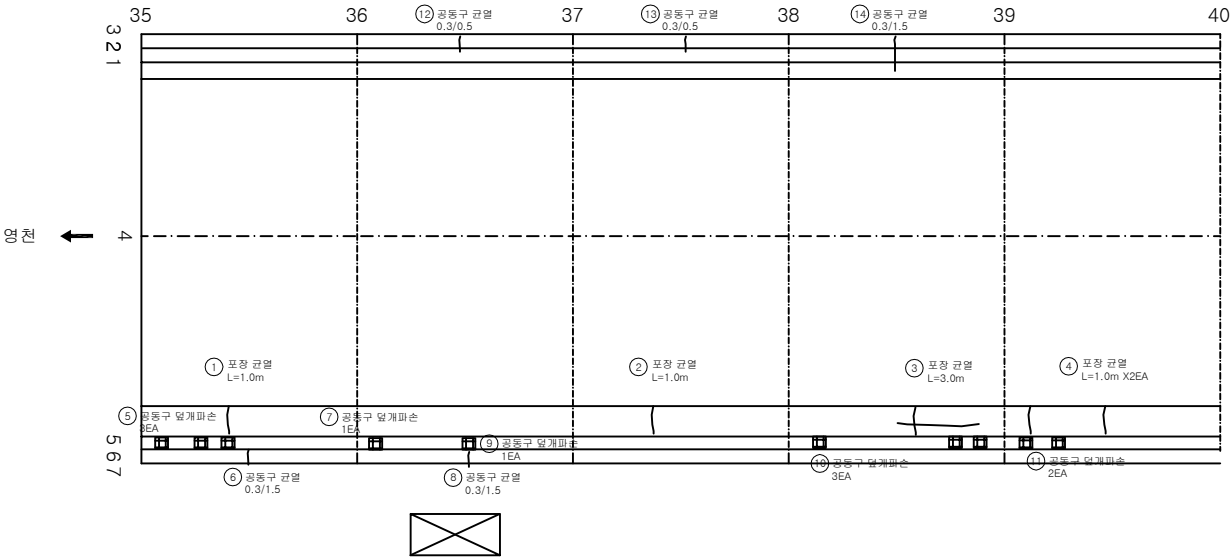
| 번 호 | 발 생 연 도 | 부 재 | 손 상 내 용 | 손 상 현 황 | | | | | | | 비 고 |
|---|---|---|---|---|---|---|---|---|---|---|---|
| 1 | 20상 | 포장 | 포장 균열 | | 1.0 | | 1.00 | m | 1 | 1.00 | |
| 2 | 20상 | 포장 | 포장 균열 | | 1.0 | | 1.00 | m | 1 | 1.00 | |
| 3 | 20상 | 포장 | 포장 균열 | | 3.0 | | 3.00 | m | 1 | 3.00 | |
| 4 | 20상 | 포장 | 포장 균열 | | 1.0 | | 1.00 | m | 2 | 2.00 | |
| 6 | 20상 | 공동구 | 공동구 균열 | 0.3 | 1.5 | | 1.50 | m | 1 | 1.50 | |
| 8 | 20상 | 공동구 | 공동구 균열 | 0.3 | 1.5 | | 1.50 | m | 1 | 1.50 | |
| 12 | 21하 | 공동구 | 공동구 균열 | 0.3 | 0.5 | | 0.50 | m | 1 | 0.50 | |
| 13 | 21하 | 공동구 | 공동구 균열 | 0.3 | 0.5 | | 0.50 | m | 1 | 0.50 | |
| 14 | 21하 | 공동구 | 공동구 균열 | 0.3 | 1.5 | | 1.50 | m | 1 | 1.50 | |

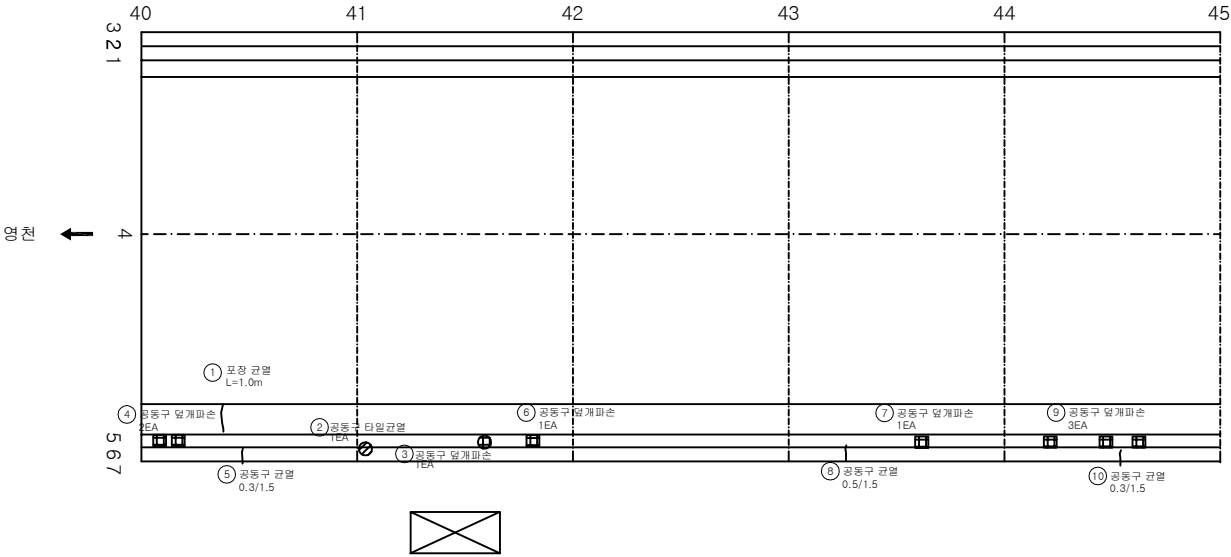
| 번 호 | 발 생 연 도 | 부 재 | 손 상 내 용 | 손 상 현 황 | | | | | | | 비 고 |
|---|---|---|---|---|---|---|---|---|---|---|---|
| 1 | 20상 | 포장 | 포장 균열 | | 1.0 | | 1.00 | m | 1 | 1.00 | |
| 2 | 19하 | 공동구 | 공동구 타일균열 | | | | 1.00 | EA | 1 | 1.00 | |
| 5 | 20상 | 공동구 | 공동구 균열 | 0.3 | 1.5 | | 1.50 | m | 1 | 1.50 | |
| 8 | 20상 | 공동구 | 공동구 균열 | 0.5 | 1.5 | | 1.50 | m | 1 | 1.50 | |
| 10 | 20상 | 공동구 | 공동구 균열 | 0.3 | 1.5 | | 1.50 | m | 1 | 1.50 | |

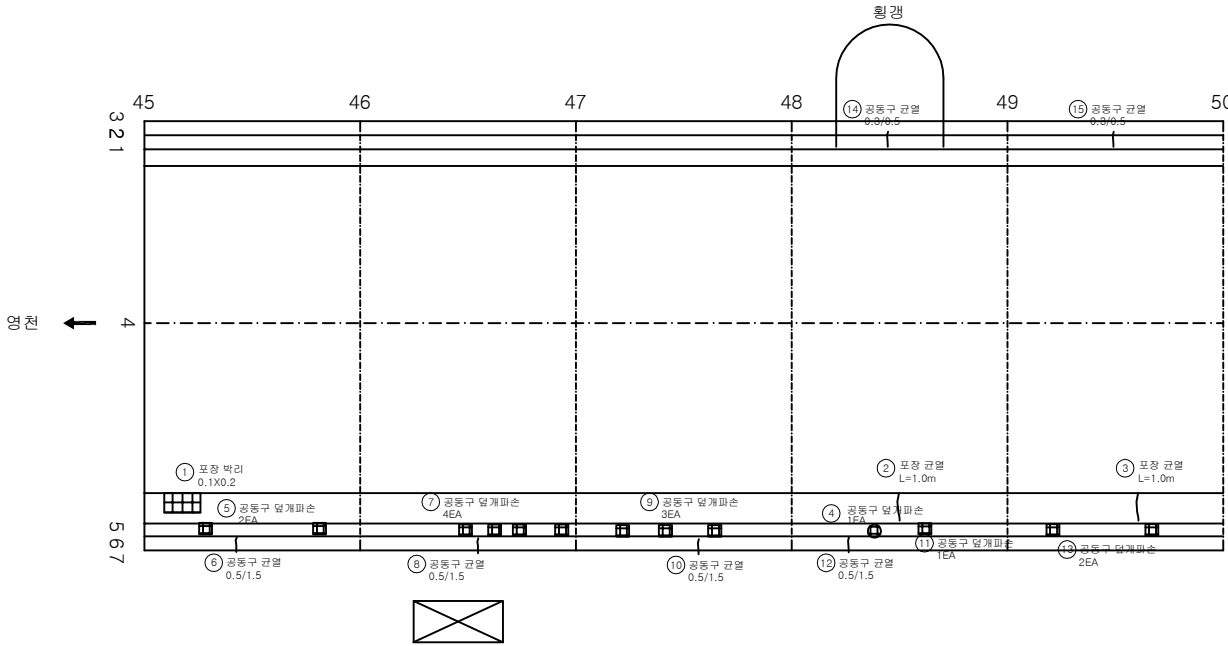
| 번 호 | 발 생 연 도 | 부 재 | 손 상 내 용 | 손 상 현 황 | | | | | | | 비 고 |
|---|---|---|---|---|---|---|---|---|---|---|---|
| 1 | 20상 | 포장 | 포장 균열 | | 1.0 | | 1.00 | m | 1 | 1.00 | |
| 2 | 19하 | 공동구 | 공동구 타일균열 | | | | 1.00 | EA | 1 | 1.00 | |
| 5 | 20상 | 공동구 | 공동구 균열 | 0.3 | 1.5 | | 1.50 | m | 1 | 1.50 | |
| 8 | 20상 | 공동구 | 공동구 균열 | 0.5 | 1.5 | | 1.50 | m | 1 | 1.50 | |
| 10 | 20상 | 공동구 | 공동구 균열 | 0.3 | 1.5 | | 1.50 | m | 1 | 1.50 | |

| 번 호 | 발 생 연 도 | 부 재 | 손 상 내 용 | 손 상 현 황 | | | | | | | 비 고 |
|---|---|---|---|---|---|---|---|---|---|---|---|
| 2 | 20상 | 포장 | 포장 균열 | | 1.0 | | 1.00 | m | 1 | 1.00 | |
| 3 | 20상 | 포장 | 포장 균열 | | 1.0 | | 1.00 | m | 1 | 1.00 | |
| 6 | 20상 | 공동구 | 공동구 균열 | 0.5 | 1.5 | | 1.50 | m | 1 | 1.50 | |
| 8 | 20상 | 공동구 | 공동구 균열 | 0.5 | 1.5 | | 1.50 | m | 1 | 1.50 | |
| 10 | 20상 | 공동구 | 공동구 균열 | 0.5 | 1.5 | | 1.50 | m | 1 | 1.50 | |
| 12 | 20상 | 공동구 | 공동구 균열 | 0.5 | 1.5 | | 1.50 | m | 1 | 1.50 | |
| 14 | 21하 | 공동구 | 공동구 균열 | 0.3 | 1.5 | | 1.50 | m | 1 | 1.50 | |
| 15 | 21하 | 공동구 | 공동구 균열 | 0.3 | 1.5 | | 1.50 | m | 1 | 1.50 | |

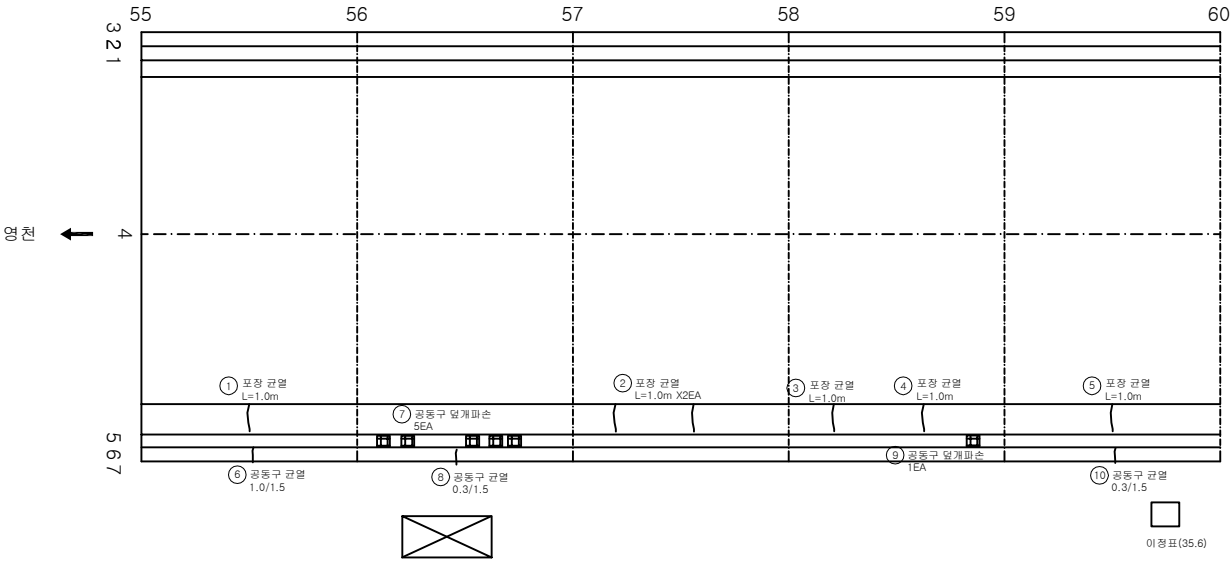
| 번 호 | 발 생 연 도 | 부 재 | 손 상 내 용 | 손 상 현 황 | | | | | | | 비 고 |
|---|---|---|---|---|---|---|---|---|---|---|---|
| 1 | 20상 | 포장 | 포장 균열 | | 1.0 | | 1.00 | m | 1 | 1.00 | |
| 2 | 20상 | 포장 | 포장 균열 | | 1.0 | | 1.00 | m | 2 | 2.00 | |
| 3 | 20상 | 포장 | 포장 균열 | | 1.0 | | 1.00 | m | 1 | 1.00 | |
| 4 | 20상 | 포장 | 포장 균열 | | 1.0 | | 1.00 | m | 1 | 1.00 | |
| 5 | 20상 | 포장 | 포장 균열 | | 1.0 | | 1.00 | m | 1 | 1.00 | |
| 6 | 20상 | 공동구 | 공동구 균열 | 1.0 | 1.5 | | 1.50 | m | 1 | 1.50 | |
| 8 | 20상 | 공동구 | 공동구 균열 | 0.3 | 1.5 | | 1.50 | m | 1 | 1.50 | |
| 10 | 20상 | 공동구 | 공동구 균열 | 0.3 | 1.5 | | 1.50 | m | 1 | 1.50 | |

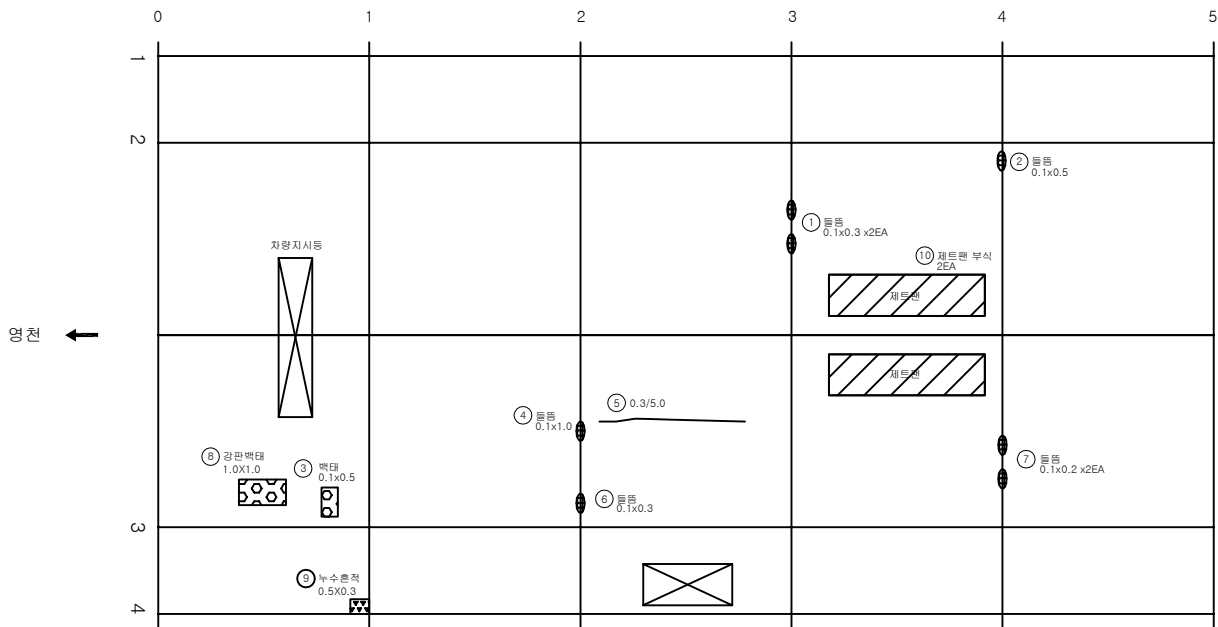
라이닝 콘크리트

| 번호 | 발생<br>년도 | 부재 | 손상내용 | 손상현황 | | | | | | | 비 고 |
|---|---|---|---|---|---|---|---|---|---|---|---|
| 5 | 19하 | 천단부 | 균열(Cw=0.3mm이상) | 0.3 | 5.0 | | 5.00 | m | 1 | 5.00 | |
| 9 | 23하 | 측벽부 | 누수흔적 | | 0.5 | 0.3 | 0.15 | m <sup>2</sup> | 1 | 0.15 | |
| 10 | 25하 | 부대시설 | 제트팬 부식 | | | | 1.00 | EA | 2 | 2.00 | |

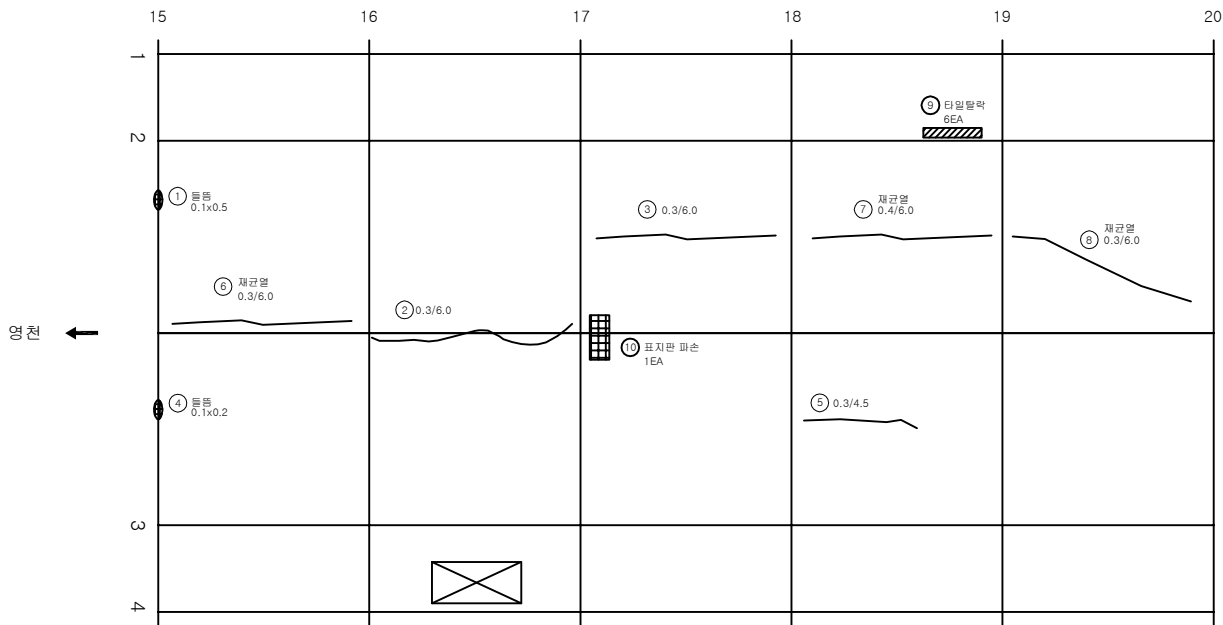
손 상 물 량 표

| 번 호 | 발 생 연 도 | 부 재 | 손 상 내 용 | 손 상 현 황 | | | | | | | 비 고 |
|---|---|---|---|---|---|---|---|---|---|---|---|
| 2 | 19하 | 천단부 | 균열(Cw=0.3mm이상) | 0.3 | 6.0 | | 6.00 | m | 1 | 6.00 | |
| 3 | 19하 | 천단부 | 균열(Cw=0.3mm이상) | 0.3 | 6.0 | | 6.00 | m | 1 | 6.00 | |
| 5 | 19하 | 천단부 | 균열(Cw=0.3mm이상) | 0.3 | 4.5 | | 4.50 | m | 1 | 4.50 | |
| 6 | 21하 | 천단부 | 재균열(Cw=0.3mm이상) | 0.3 | 6.0 | | 6.00 | m | 1 | 6.00 | |
| 7 | 21하 | 천단부 | 재균열(Cw=0.3mm이상) | 0.4 | 6.0 | | 6.00 | m | 1 | 6.00 | |
| 8 | 21하 | 천단부 | 재균열(Cw=0.3mm이상) | 0.3 | 6.0 | | 6.00 | m | 1 | 6.00 | |

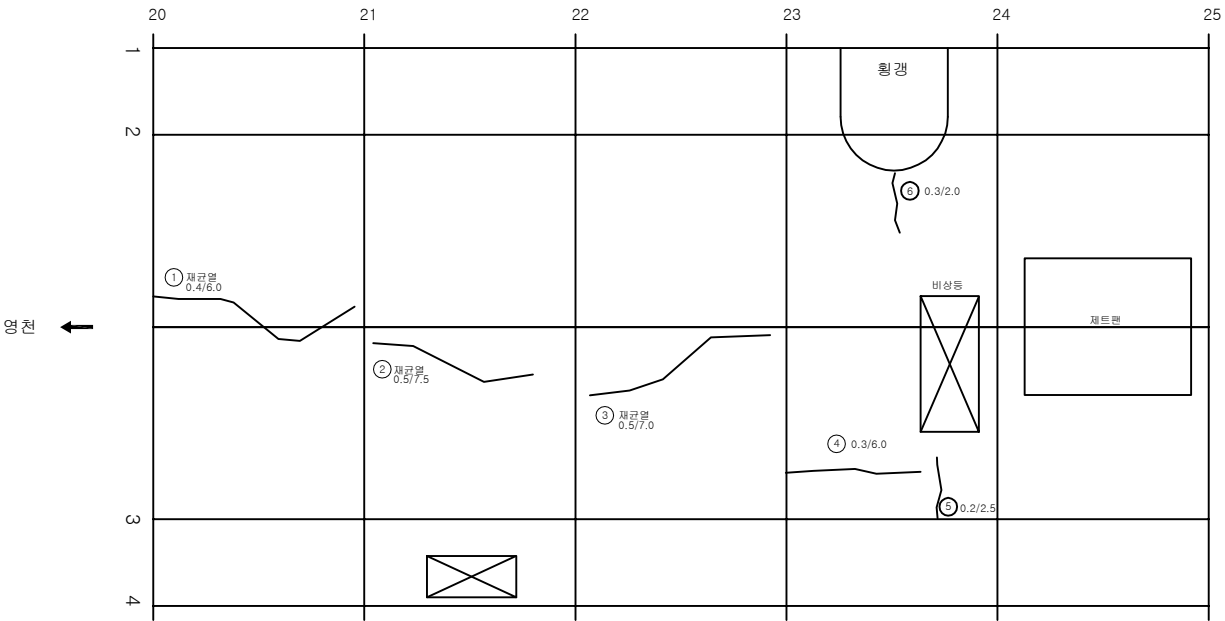
| 도 면 번호 | 045 |

| 번 호 | 발 생 연 도 | 부 재 | 손 상 내 용 | 손 상 현 황 | | | | | | | 비 고 |
|---|---|---|---|---|---|---|---|---|---|---|---|
| 1 | 19하 | 천단부 | 재균열(Cw=0.3mm이상) | 0.4 | 6.0 | | 6.00 | m | 1 | 6.00 | |
| 2 | 19하 | 천단부 | 재균열(Cw=0.5mm이상) | 0.5 | 7.5 | | 7.50 | m | 1 | 7.50 | |
| 3 | 19하 | 천단부 | 재균열(Cw=0.5mm이상) | 0.5 | 7.0 | | 7.00 | m | 1 | 7.00 | |
| 4 | 21하 | 천단부 | 균열(Cw=0.3mm이상) | 0.3 | 6.0 | | 6.00 | m | 1 | 6.00 | |
| 5 | 23하 | 천단부 | 균열(Cw=0.3mm미만) | 0.2 | 2.5 | | 2.50 | m | 1 | 2.50 | |
| 6 | 25하 | 천단부 | 균열(Cw=0.3mm이상) | 0.3 | 2.0 | | 2.00 | m | 1 | 2.00 | |

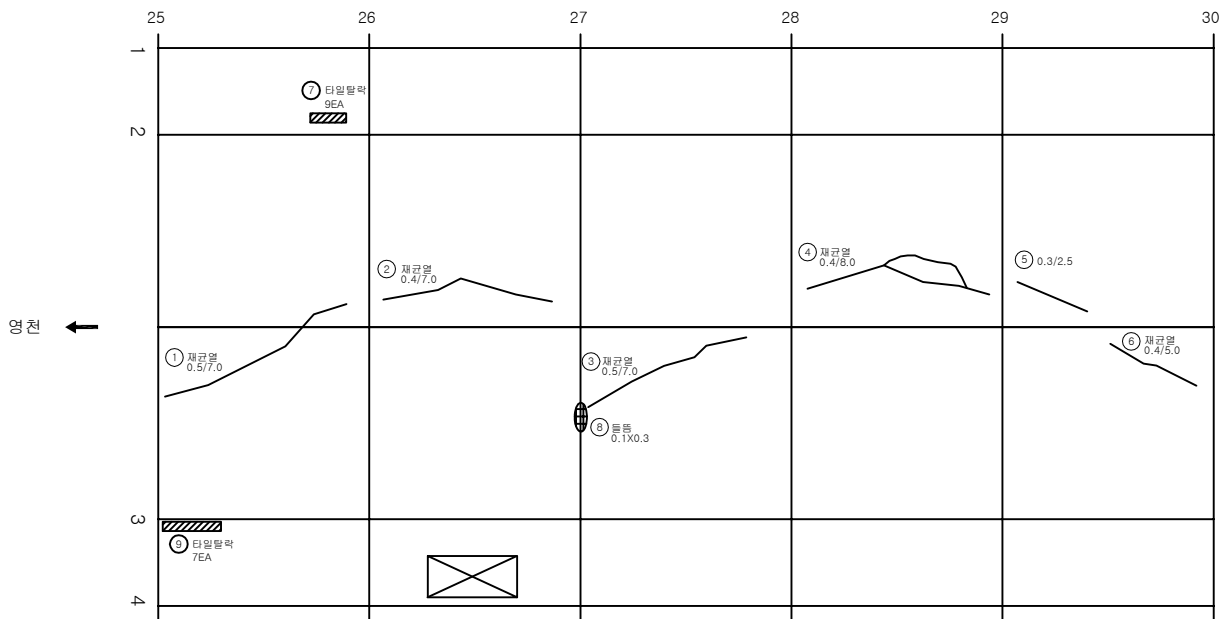
| 번호 | 발생<br>년도 | 부재 | 손상내용 | 손상현황 | | | | | | | 비 고 |
|---|---|---|---|---|---|---|---|---|---|---|---|
| 1 | 19하 | 천단부 | 재균열(Cw=0.5mm이상) | 0.5 | 7.0 | | 7.00 | m | 1 | 7.00 | |
| 2 | 19하 | 천단부 | 재균열(Cw=0.3mm이상) | 0.4 | 7.0 | | 7.00 | m | 1 | 7.00 | |
| 3 | 19하 | 천단부 | 재균열(Cw=0.5mm이상) | 0.5 | 7.0 | | 7.00 | m | 1 | 7.00 | |
| 4 | 19하 | 천단부 | 재균열(Cw=0.3mm이상) | 0.4 | 8.0 | | 8.00 | m | 1 | 8.00 | |
| 5 | 19하 | 천단부 | 균열(Cw=0.3mm이상) | 0.3 | 2.5 | | 2.50 | m | 1 | 2.50 | |
| 6 | 19하 | 천단부 | 재균열(Cw=0.3mm이상) | 0.4 | 5.0 | | 5.00 | m | 1 | 5.00 | |

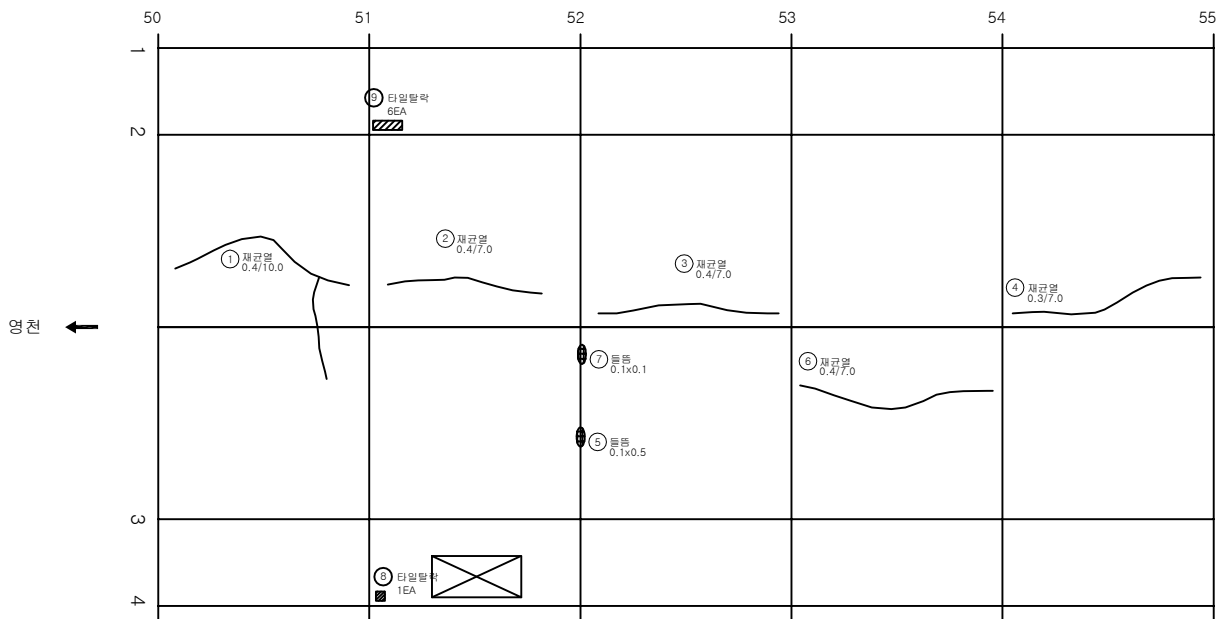
ID:평 호 터 널 (상 주)-라 이 닝 Span No.51~55

| 번 호 | 발 생 연 도 | 부 재 | 손 상 내 용 | 손 상 현 황 | | | | | | | 비 고 |
|---|---|---|---|---|---|---|---|---|---|---|---|
| 1 | 19하 | 천단부 | 재균열(Cw=0.3mm이상) | 0.4 | 10.0 | | 10.00 | m | 1 | 10.00 | |
| 2 | 19하 | 천단부 | 재균열(Cw=0.3mm이상) | 0.4 | 7.0 | | 7.00 | m | 1 | 7.00 | |
| 3 | 19하 | 천단부 | 재균열(Cw=0.3mm이상) | 0.4 | 7.0 | | 7.00 | m | 1 | 7.00 | |
| 4 | 19하 | 천단부 | 재균열(Cw=0.3mm이상) | 0.4 | 7.0 | | 7.00 | m | 1 | 7.00 | |
| 6 | 19하 | 천단부 | 재균열(Cw=0.3mm이상) | 0.4 | 7.0 | | 7.00 | m | 1 | 7.00 | |

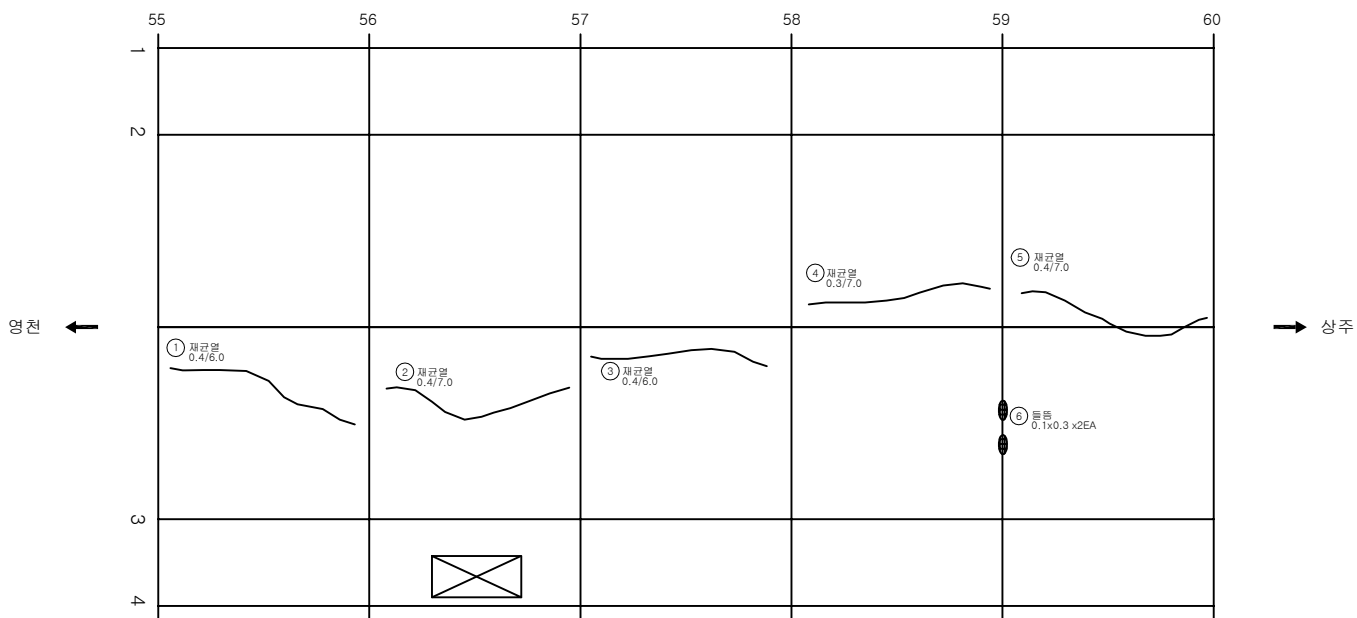
| 부식 | 좌굴, 변형 | 기 타 | 도 면 번 호<br>051 |

| 번 호 | 발 생 연 도 | 부 재 | 손상내용 | 손상현황 | | | | | | | 비 고 |
|---|---|---|---|---|---|---|---|---|---|---|---|
| 1 | 19하 | 천단부 | 재균열(Cw=0.3mm이상) | 0.4 | 6.0 | | 6.00 | m | 1 | 6.00 | |
| 2 | 19하 | 천단부 | 재균열(Cw=0.3mm이상) | 0.4 | 7.0 | | 7.00 | m | 1 | 7.00 | |
| 3 | 19하 | 천단부 | 재균열(Cw=0.3mm이상) | 0.4 | 6.0 | | 6.00 | m | 1 | 6.00 | |
| 4 | 19하 | 천단부 | 재균열(Cw=0.3mm이상) | 0.3 | 7.0 | | 7.00 | m | 1 | 7.00 | |
| 5 | 19하 | 천단부 | 재균열(Cw=0.3mm이상) | 0.4 | 7.0 | | 7.00 | m | 1 | 7.00 | |

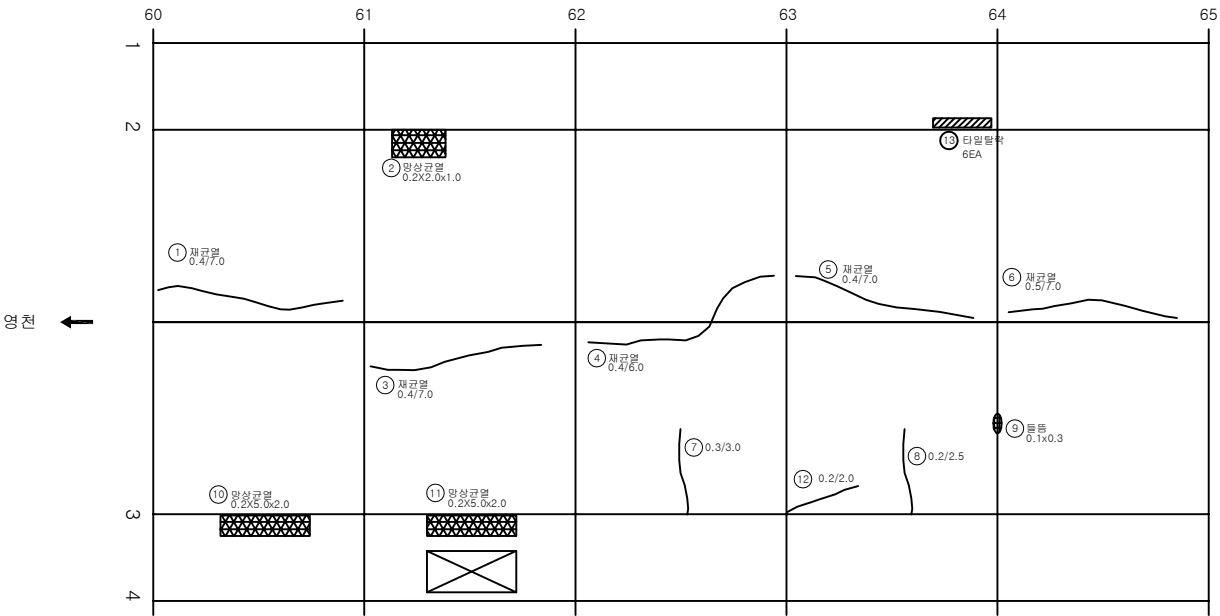
| 번 호 | 발 생 연 도 | 부 재 | 손 상 내 용 | 손 상 현 황 | | | | | | | 비 고 |
|---|---|---|---|---|---|---|---|---|---|---|---|
| 1 | 19하 | 천단부 | 재균열 (Cw=0.3mm이상) | 0.4 | 6.0 | | 6.00 | m | 1 | 6.00 | |
| 2 | 19하 | 천단부 | 망상균열 | 0.2 | 2.0 | 1.0 | 2.00 | m <sup>2</sup> | 1 | 2.00 | |
| 3 | 19하 | 천단부 | 재균열 (Cw=0.3mm이상) | 0.4 | 7.0 | | 7.00 | m | 1 | 7.00 | |
| 4 | 19하 | 천단부 | 재균열 (Cw=0.3mm이상) | 0.4 | 6.0 | | 6.00 | m | 1 | 6.00 | |
| 5 | 19하 | 천단부 | 재균열 (Cw=0.3mm이상) | 0.4 | 7.0 | | 7.00 | m | 1 | 7.00 | |
| 6 | 19하 | 천단부 | 재균열 (Cw=0.5mm이상) | 0.5 | 7.0 | | 7.00 | m | 1 | 7.00 | |
| 7 | 19하 | 천단부 | 균열 (Cw=0.3mm이상) | 0.3 | 3.0 | | 3.00 | m | 1 | 3.00 | |
| 8 | 19하 | 천단부 | 균열 (Cw=0.3mm미만) | 0.2 | 2.5 | | 2.50 | m | 1 | 2.50 | |
| 10 | 19하 | 측벽부 | 망상균열 | 0.2 | 5.0 | 2.0 | 10.00 | m <sup>2</sup> | 1 | 10.00 | |
| 11 | 19하 | 측벽부 | 망상균열 | 0.2 | 5.0 | 2.0 | 10.00 | m <sup>2</sup> | 1 | 10.00 | |
| 12 | 19하 | 천단부 | 균열 (Cw=0.3mm미만) | 0.2 | 2.0 | | 2.00 | m | 1 | 2.00 | |
