상주영천고속도로 2024~2025년 시설물 안전점검 용역  
(2024년 하반기 정기안전점검)

# 외 관 조 사 망 도

평호터널(영천방향)

(주)명성엔지니어링

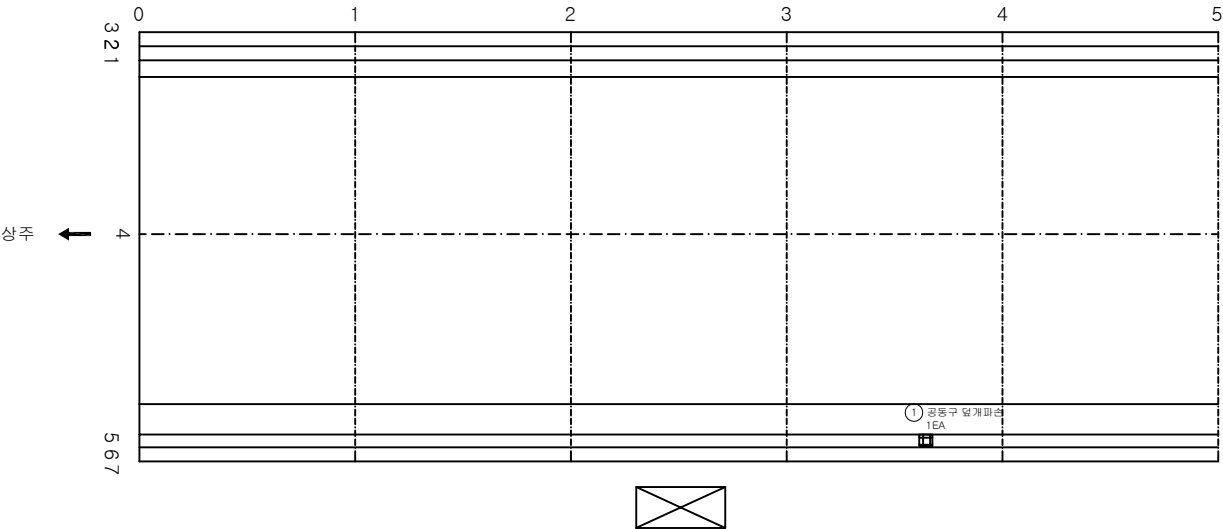
| 부식 | 좌굴, 변형 | 기 타 | 도 면 번 호<br>001 |

| 번호 | 발생<br>년도 | 부재 | 손상내용 | 손상현황 | | | | | | | 비 고 |
|---|---|---|---|---|---|---|---|---|---|---|---|
| 1 | 20상 | 공동구 | 공동구 덮개파손 | | | | 1.00 | EA | 1 | 1.00 | |

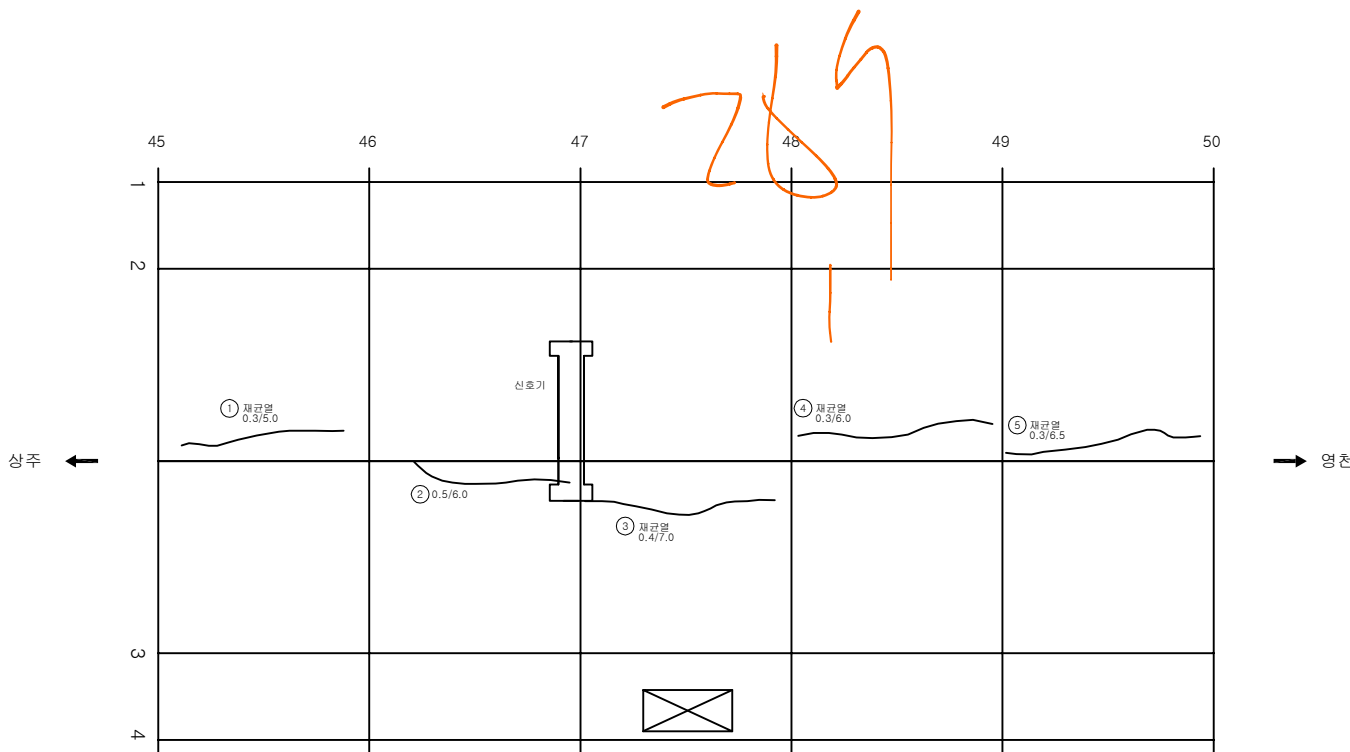
| 도 면 번호 | 046 |

| 번호 | 발생<br>년도 | 부재 | 손상내용 | 손상현황 | | | | | | | 비 고 |
|---|---|---|---|---|---|---|---|---|---|---|---|
| 1 | 19하 | 천단부 | 재균열(Cw=0.3mm이상) | 0.3 | 5.0 | | 5.00 | m | 1 | 5.00 | |
| 2 | 19하 | 천단부 | 균열(Cw=0.5mm이상) | 0.5 | 6.0 | | 6.00 | m | 1 | 6.00 | |
| 3 | 19하 | 천단부 | 재균열(Cw=0.3mm이상) | 0.4 | 7.0 | | 7.00 | m | 1 | 7.00 | |
| 4 | 19하 | 천단부 | 재균열(Cw=0.3mm이상) | 0.3 | 6.0 | | 6.00 | m | 1 | 6.00 | |
| 5 | 19하 | 천단부 | 재균열(Cw=0.3mm이상) | 0.3 | 6.5 | | 6.50 | m | 1 | 6.50 | |

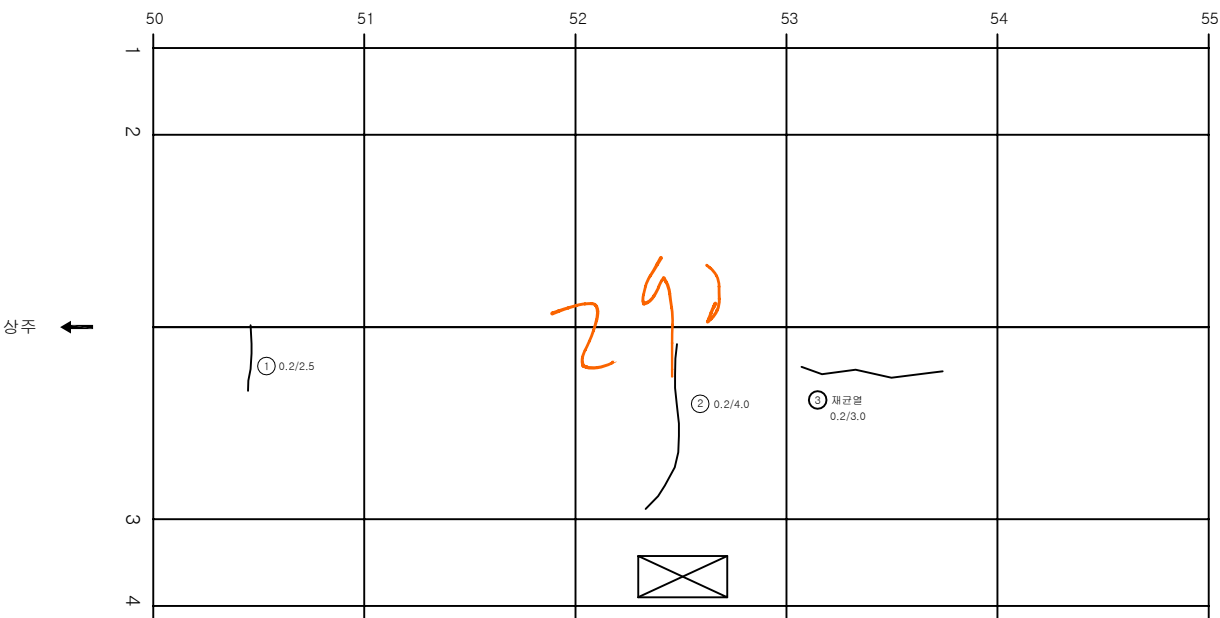
| 도 면 번호 | 047 |

| 번 호 | 발 생 연 도 | 부 재 | 손상내용 | 손상현황 | | | | | | | 비 고 |
|---|---|---|---|---|---|---|---|---|---|---|---|
| 1 | 19하 | 천단부 | 균열(Cw=0.3mm미만) | 0.2 | 2.5 | | 2.50 | m | 1 | 2.50 | |
| 2 | 19하 | 천단부 | 균열(Cw=0.3mm미만) | 0.2 | 4.0 | | 4.00 | m | 1 | 4.00 | |
| 3 | 21상 | 천단부 | 균열(Cw=0.3mm미만) | 0.2 | 3.0 | | 3.00 | m | 1 | 3.00 | |

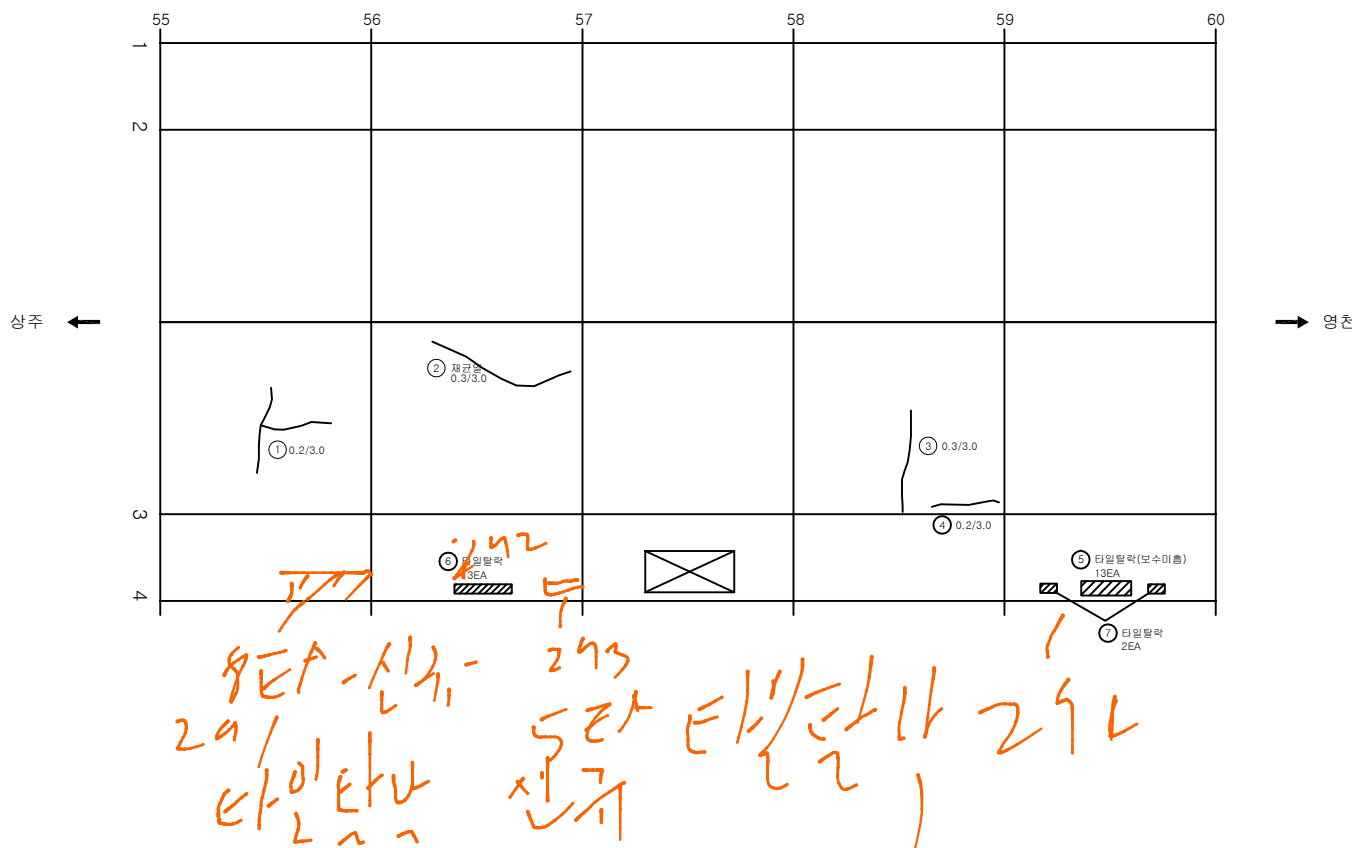
| 도 면 번호 | 048 |

| 번호 | 발생<br>년도 | 부재 | 손상내용 | 손상현황 | | | | | | | 비 고 |
|---|---|---|---|---|---|---|---|---|---|---|---|
| 1 | 19하 | 천단부 | 균열 (Cw=0.3mm미만) | 0.2 | 3.0 | | 3.00 | m | 1 | 3.00 | |
| 2 | 19하 | 천단부 | 재균열 (Cw=0.3mm이상) | 0.3 | 3.0 | | 3.00 | m | 1 | 3.00 | |
| 3 | 19하 | 천단부 | 균열 (Cw=0.3mm이상) | 0.3 | 3.0 | | 3.00 | m | 1 | 3.00 | |
| 4 | 20상 | 천단부 | 균열 (Cw=0.3mm미만) | 0.2 | 3.0 | | 3.00 | m | 1 | 3.00 | |

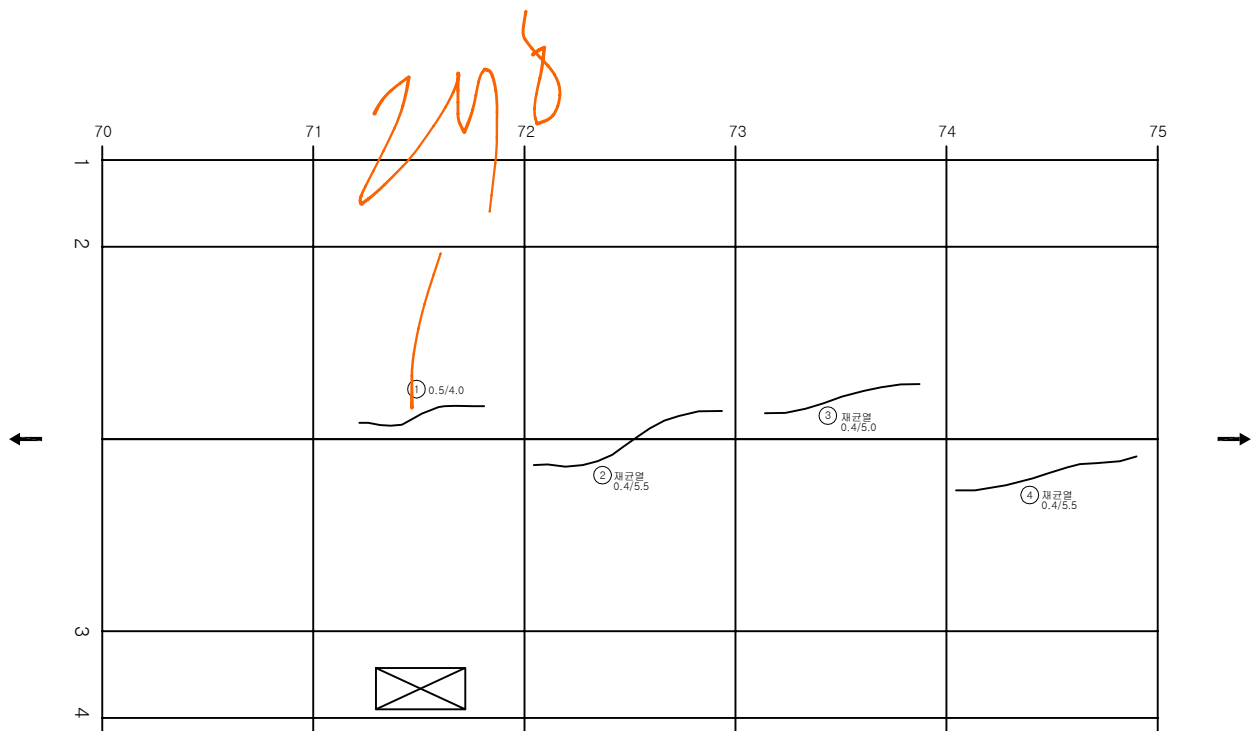
| 번호 | 발생<br>년도 | 부재 | 손상내용 | 손상현황 | | | | | | 비 고 | |
|---|---|---|---|---|---|---|---|---|---|---|---|
| 1 | 19하 | 천단부 | 균열(Cw=0.5mm이상) | 0.5 | 4.0 | | 4.00 | m | 1 | 4.00 | |
| 2 | 19하 | 천단부 | 재균열(Cw=0.3mm이상) | 0.4 | 5.5 | | 5.50 | m | 1 | 5.50 | |
| 3 | 19하 | 천단부 | 재균열(Cw=0.3mm이상) | 0.4 | 5.0 | | 5.00 | m | 1 | 5.00 | |
| 4 | 19하 | 천단부 | 재균열(Cw=0.3mm이상) | 0.4 | 5.5 | | 5.50 | m | 1 | 5.50 | |

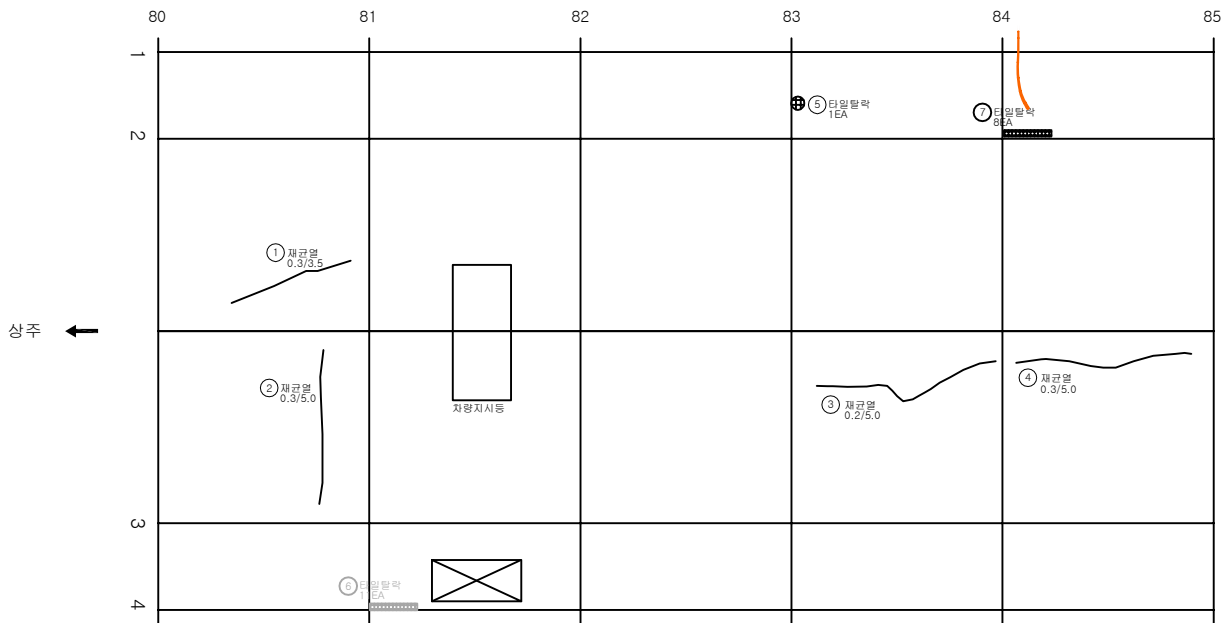
ID:평 호 터 널 (영 천)-라 이 닝 Span No.81~85

| 번호 | 발생<br>년도 | 부재 | 손상내용 | 손상현황 | | | | | | | 비 고 |
|---|---|---|---|---|---|---|---|---|---|---|---|
| 1 | 19하 | 천단부 | 재균열(Cw=0.3mm이상) | 0.3 | 3.5 | | 3.50 | m | 1 | 3.50 | |
| 2 | 19하 | 천단부 | 재균열(Cw=0.3mm이상) | 0.3 | 5.0 | | 5.00 | m | 1 | 5.00 | |
| 3 | 19하 | 천단부 | 재균열(Cw=0.3mm미만) | 0.2 | 5.0 | | 5.00 | m | 1 | 5.00 | |
| 4 | 19하 | 천단부 | 재균열(Cw=0.3mm이상) | 0.3 | 5.0 | | 5.00 | m | 1 | 5.00 | |
