상주영천고속도로 2024~2025년 시설물 안전점검 용역  
(2024년 하반기 정기안전점검)

# 외 관 조 사 망 도

평호터널(영천방향)

2024.11

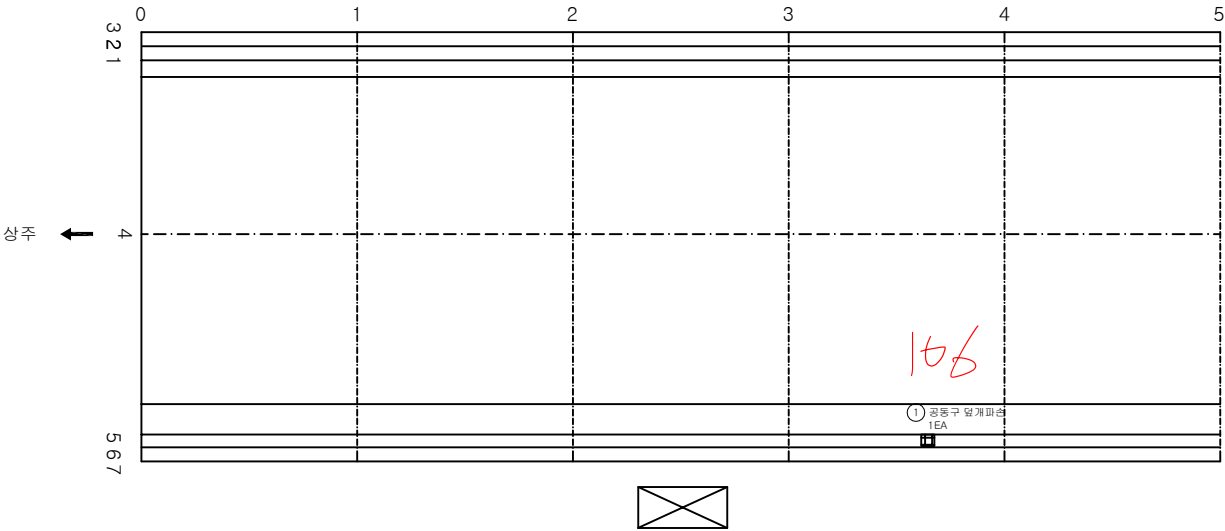
| 번호 | 발생<br>년도 | 부재 | 손상내용 | 손상현황 | | | | | | | 비 고 |
|---|---|---|---|---|---|---|---|---|---|---|---|
| 1 | 20상 | 공동구 | 공동구 덮개파손 | | | | 1.00 | EA | 1 | 1.00 | |

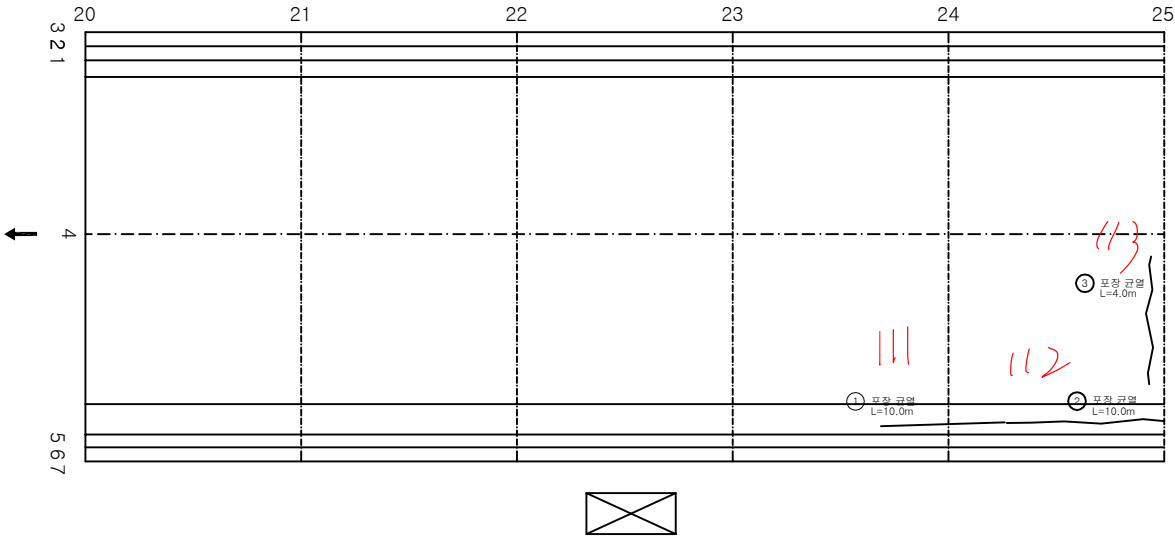
| 번호 | 발생<br>년도 | 부재 | 손상내용 | 손상현황 | | | | | | 비 고 | |
|---|---|---|---|---|---|---|---|---|---|---|---|
| 1 | 19하 | 포장 | 포장 균열 | | 10.0 | | 10.00 | m | 1 | 10.00 | |
| 2 | 23하 | 포장 | 포장 균열 | | 10.0 | | 10.00 | m | 1 | 10.00 | |
| 3 | 24상 | 포장 | 포장 균열 | | 4.0 | | 4.00 | m | 1 | 4.00 | |

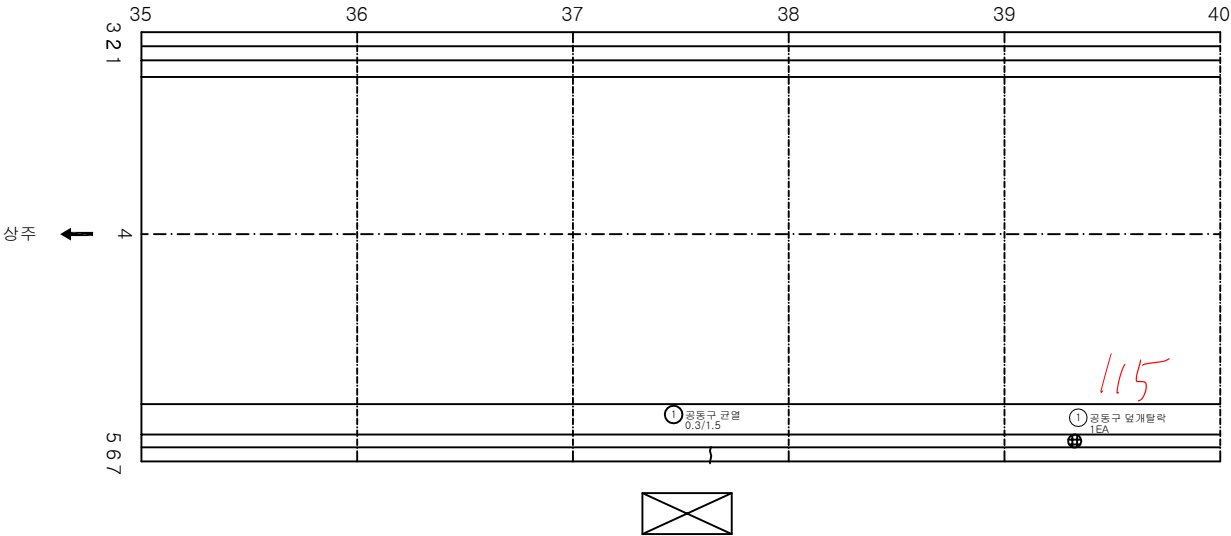
| 번 호 | 발 생 연 도 | 부 재 | 손 상 내 용 | 손 상 현 황 | | | | | | | 비 고 |
|---|---|---|---|---|---|---|---|---|---|---|---|
| 2 | 21하 | 공동구 | 공동구 균열 | 0.3 | 1.5 | | 1.50 | m | 1 | 1.50 | |

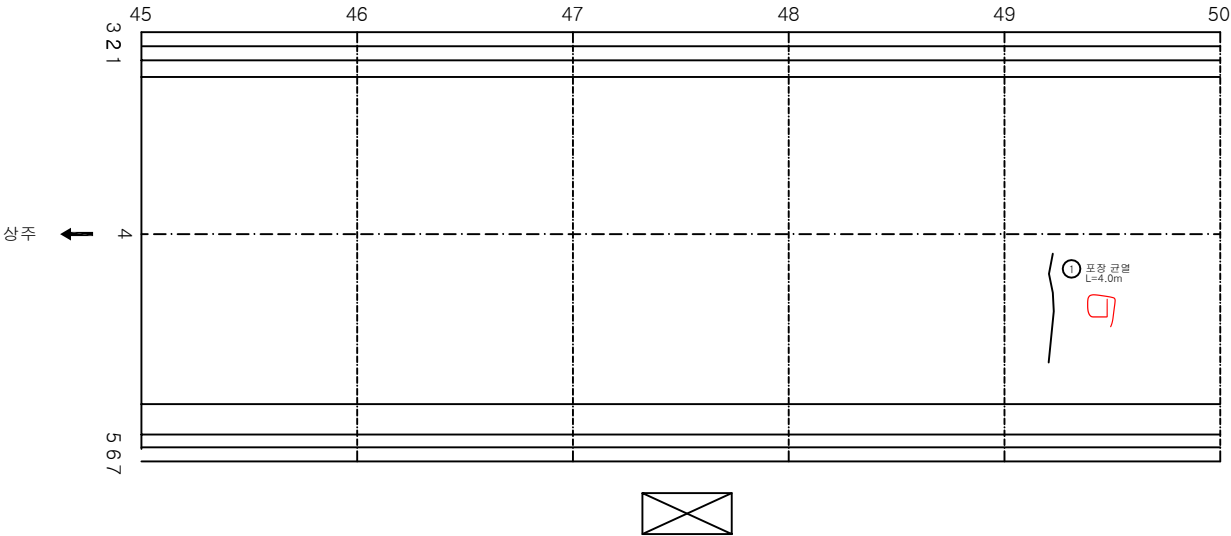
| 번<br>호 | 발<br>생<br>년<br>도 | 부<br>재 | 손상내용 | 손상현황 | | | | | | | 비<br>고 |
|---|---|---|---|---|---|---|---|---|---|---|---|
| 1 | 23하 | 포장 | 포장 균열 | | 4.0 | | 4.00 | m | 1 | 4.00 | |

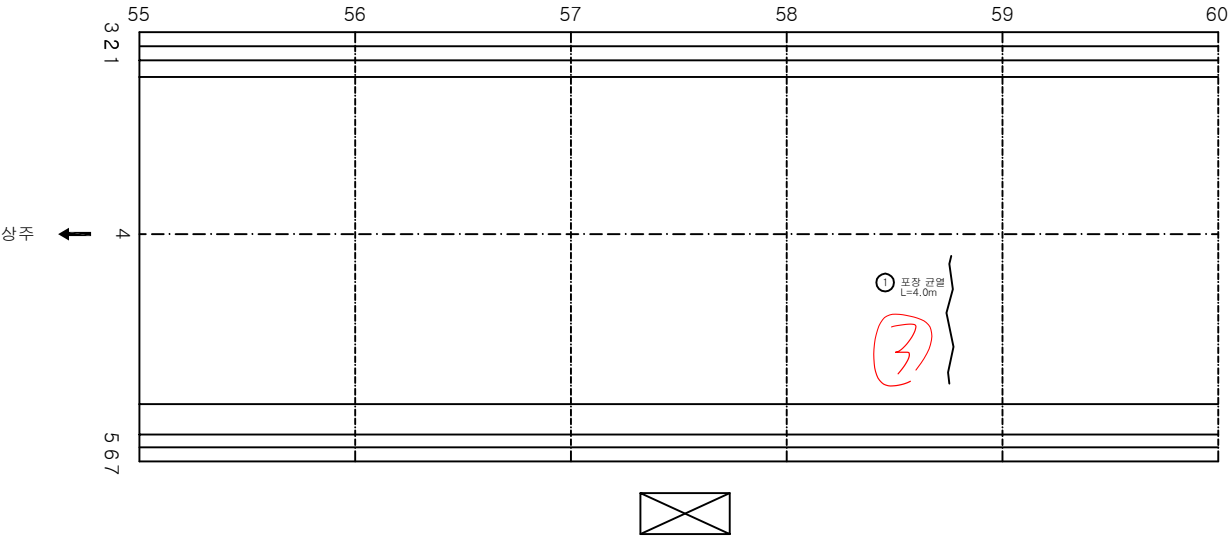
| 번호 | 발생<br>년도 | 부재 | 손상내용 | 손상현황 | | | | | | | 비 고 |
|---|---|---|---|---|---|---|---|---|---|---|---|
| 1 | 24상 | 포장 | 포장 균열 | | 4.0 | | 4.00 | m | 1 | 4.00 | |

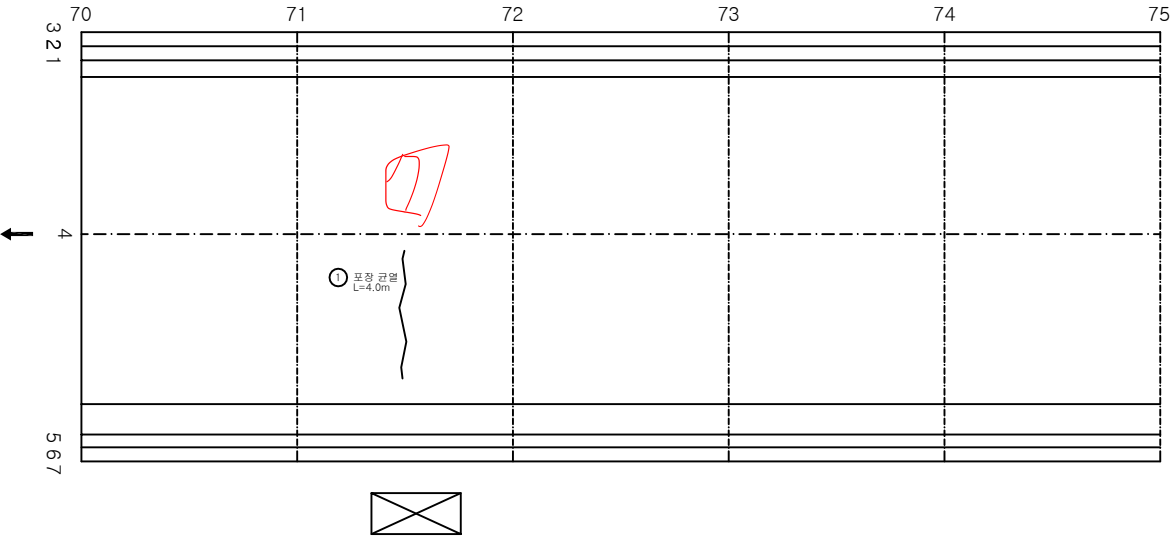
| 번호 | 발생<br>년도 | 부재 | 손상내용 | 손상현황 | | | | | | | 비 고 |
|---|---|---|---|---|---|---|---|---|---|---|---|
| 1 | 24상 | 포장 | 포장 균열 | | 4.0 | | 4.00 | m | 1 | 4.00 | |

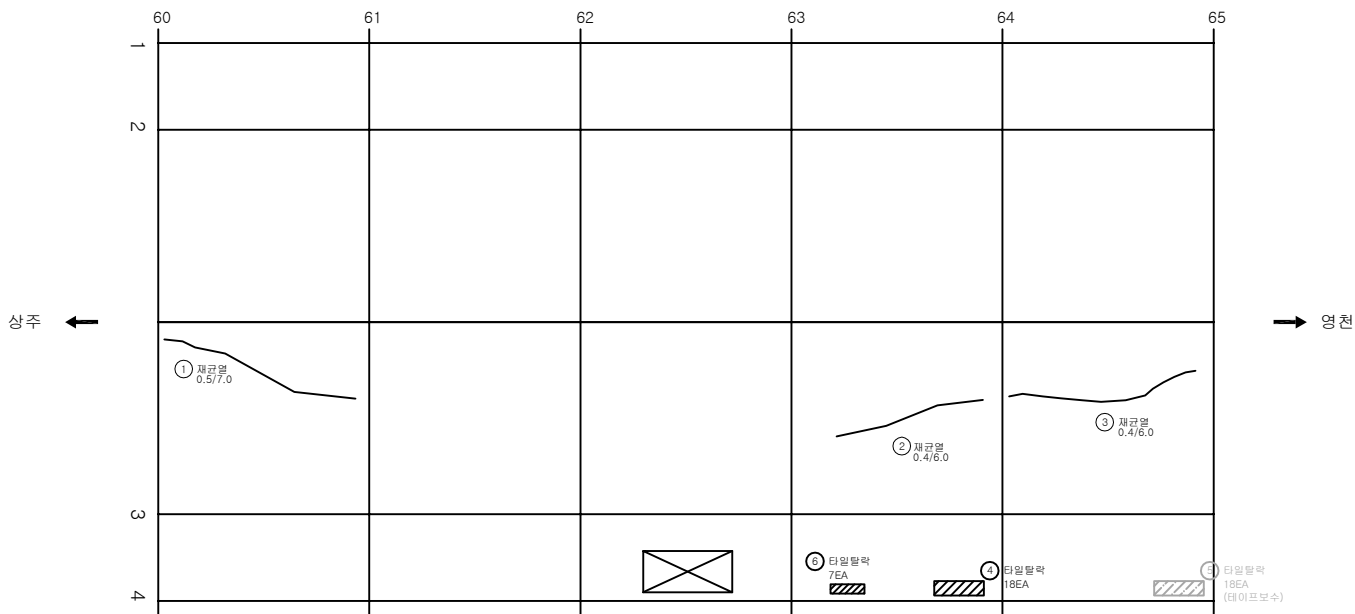
| 번호 | 발생<br>년도 | 부재 | 손상내용 | 손상현황 | | | | | | | 비 고 |
|---|---|---|---|---|---|---|---|---|---|---|---|
| 1 | 19하 | 천단부 | 재균열(Cw=0.5mm이상) | 0.5 | 7.0 | | 7.00 | m | 1 | 7.00 | |
| 2 | 19하 | 천단부 | 재균열(Cw=0.3mm이상) | 0.4 | 6.0 | | 6.00 | m | 1 | 6.00 | |
| 3 | 19하 | 천단부 | 재균열(Cw=0.3mm이상) | 0.4 | 6.0 | | 6.00 | m | 1 | 6.00 | |

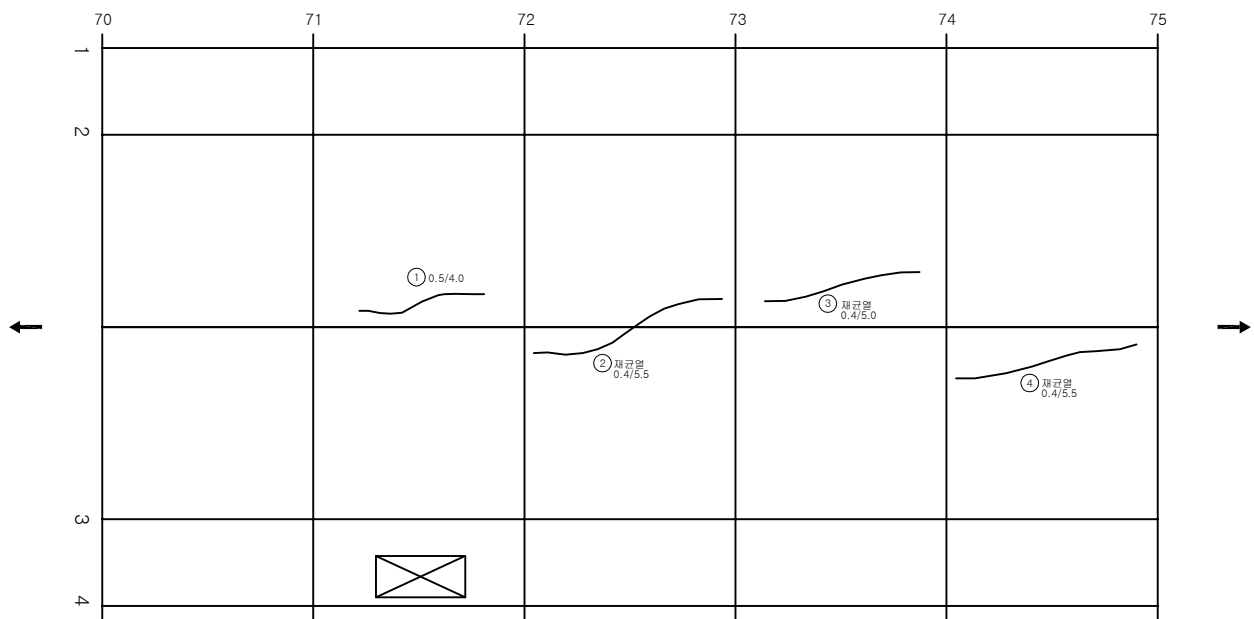
| 번호 | 발생<br>년도 | 부재 | 손상내용 | 손상현황 | | | | | | | 비 고 |
|---|---|---|---|---|---|---|---|---|---|---|---|
| 1 | 19하 | 천단부 | 균열(Cw=0.5mm이상) | 0.5 | 4.0 | | 4.00 | m | 1 | 4.00 | |
| 2 | 19하 | 천단부 | 재균열(Cw=0.3mm이상) | 0.4 | 5.5 | | 5.50 | m | 1 | 5.50 | |
| 3 | 19하 | 천단부 | 재균열(Cw=0.3mm이상) | 0.4 | 5.0 | | 5.00 | m | 1 | 5.00 | |
| 4 | 19하 | 천단부 | 재균열(Cw=0.3mm이상) | 0.4 | 5.5 | | 5.50 | m | 1 | 5.50 | |

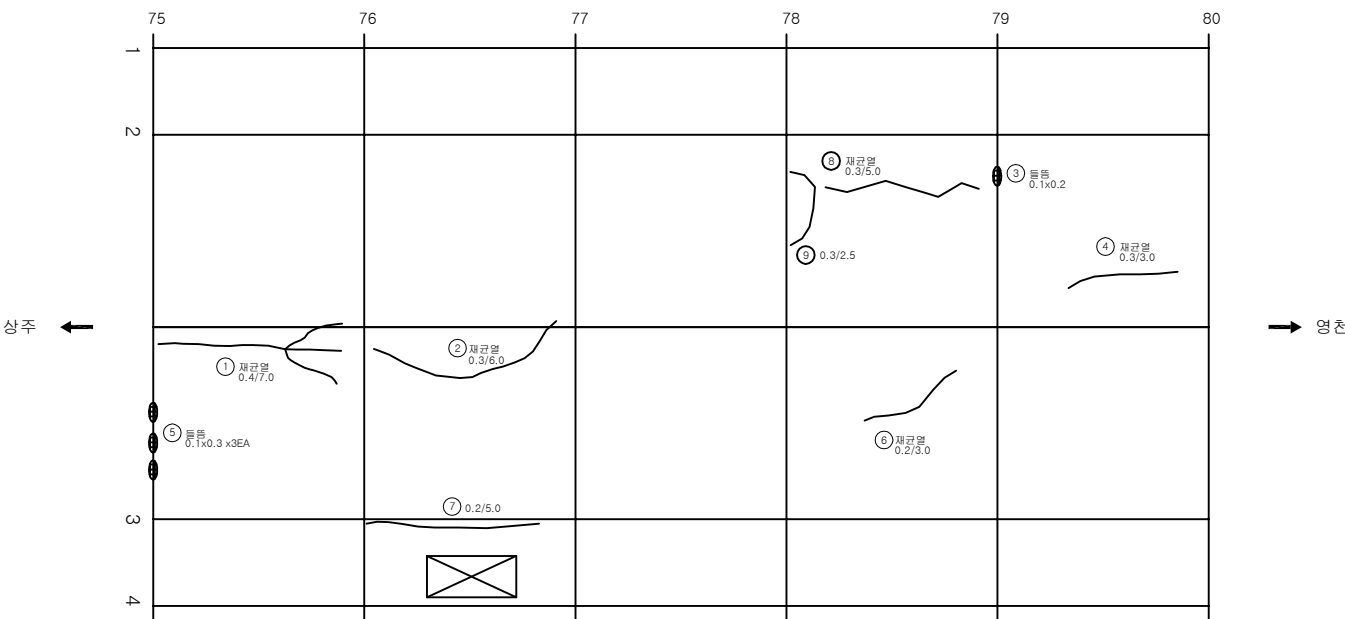
| 번호 | 발생<br>년도 | 부재 | 손상내용 | 손상현황 | | | | | | | 비 고 |
|---|---|---|---|---|---|---|---|---|---|---|---|
| 1 | 19하 | 천단부 | 재균열(Cw=0.3mm이상) | 0.4 | 7.0 | | 7.00 | m | 1 | 7.00 | |
| 2 | 19하 | 천단부 | 재균열(Cw=0.3mm이상) | 0.3 | 6.0 | | 6.00 | m | 1 | 6.00 | |
| 4 | 19하 | 천단부 | 재균열(Cw=0.3mm이상) | 0.3 | 3.0 | | 3.00 | m | 1 | 3.00 | |
| 6 | 19하 | 천단부 | 재균열(Cw=0.3mm미만) | 0.2 | 3.0 | | 3.00 | m | 1 | 3.00 | |
| 7 | 19하 | 측벽부 | 균열(Cw=0.3mm미만) | 0.2 | 5.0 | | 5.00 | m | 1 | 5.00 | |
| 8 | 21상 | 천단부 | 균열(Cw=0.3mm이상) | 0.3 | 5.0 | | 5.00 | m | 1 | 5.00 | |
| 9 | 23하 | 천단부 | 균열(Cw=0.3mm이상) | 0.3 | 2.5 | | 2.50 | m | 1 | 2.50 | |

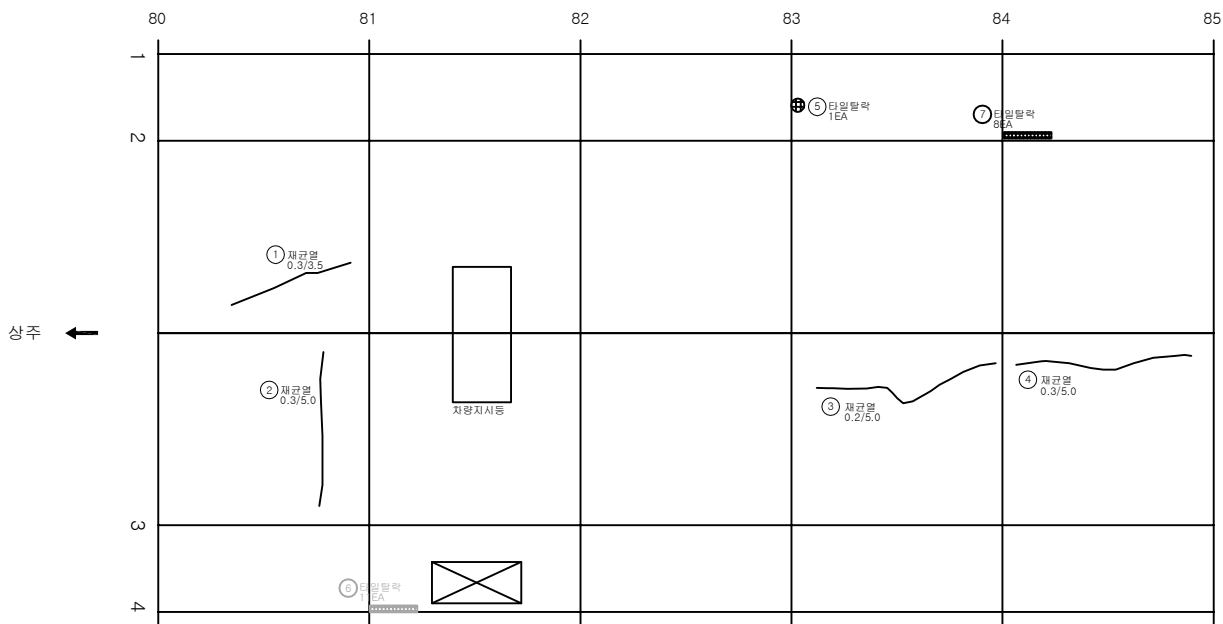
| 부식 | 좌굴, 변형 | 기 타 | 도 면 번호<br>054 |

| 번호 | 발생<br>년도 | 부재 | 손상내용 | 손상현황 | | | | | | | 비 고 |
|---|---|---|---|---|---|---|---|---|---|---|---|
| 1 | 19하 | 천단부 | 재균열(Cw=0.3mm이상) | 0.3 | 3.5 | | 3.50 | m | 1 | 3.50 | |
| 2 | 19하 | 천단부 | 재균열(Cw=0.3mm이상) | 0.3 | 5.0 | | 5.00 | m | 1 | 5.00 | |
| 3 | 19하 | 천단부 | 재균열(Cw=0.3mm미만) | 0.2 | 5.0 | | 5.00 | m | 1 | 5.00 | |
| 4 | 19하 | 천단부 | 재균열(Cw=0.3mm이상) | 0.3 | 5.0 | | 5.00 | m | 1 | 5.00 | |
