상주영천고속도로 2024~2025년 시설물 안전점검 용역  
(2024년 하반기 정기안전점검)

# 외 관 조 사 망 도

평호터널(영천방향)

2024.11

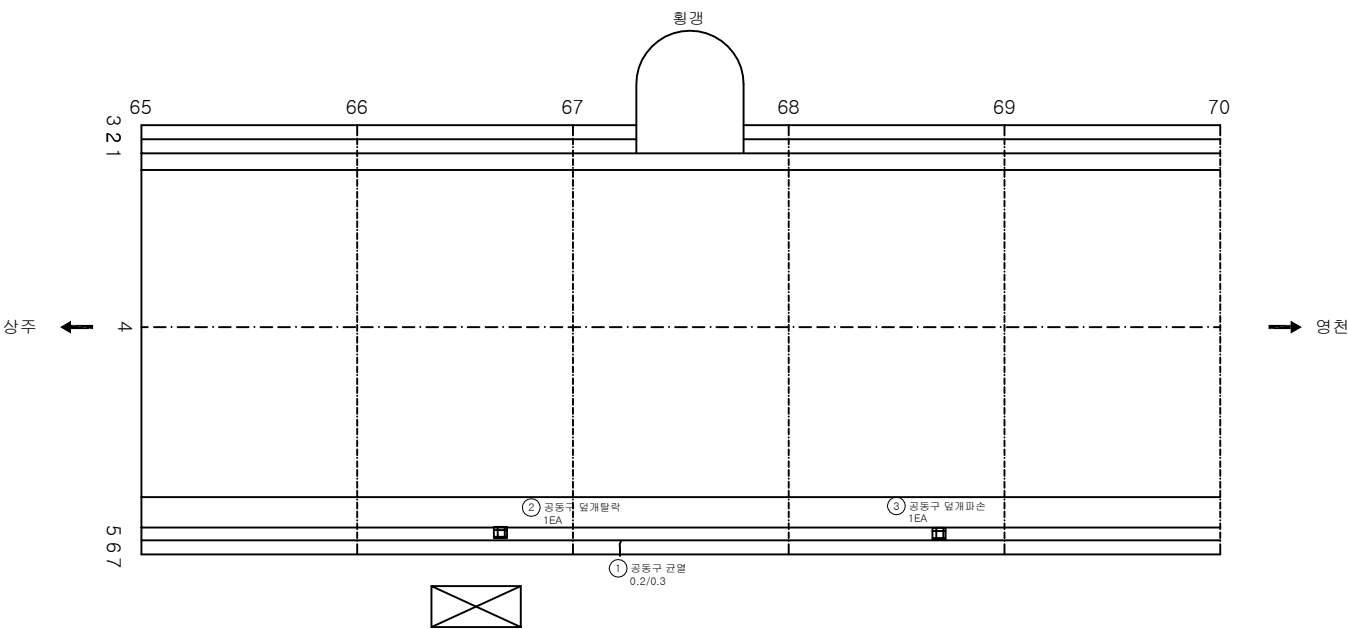
| 번호 | 발생<br>년도 | 부재 | 손상내용 | 손상현황 | | | | | | | 비 고 |
|---|---|---|---|---|---|---|---|---|---|---|---|
| 1 | 20상 | 공동구 | 공동구 균열 | 0.2 | 0.3 | | 0.30 | m | 1 | 0.30 | |

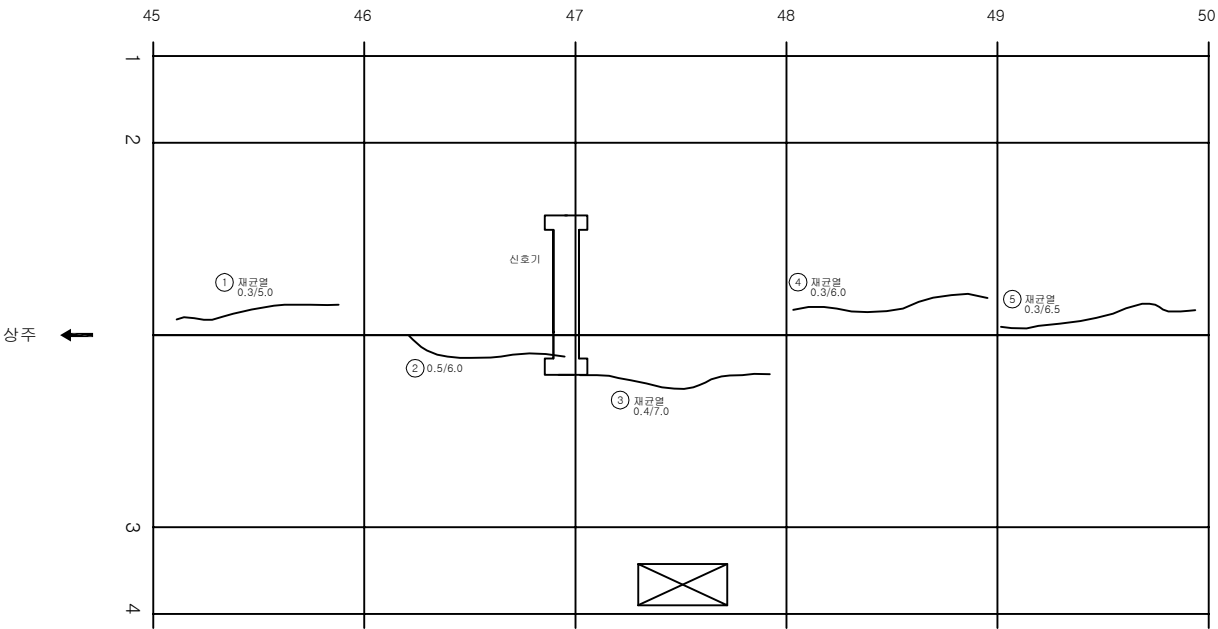
| 번호 | 발생<br>년도 | 부재 | 손상내용 | 손상현황 | | | | | | | 비 고 |
|---|---|---|---|---|---|---|---|---|---|---|---|
| 1 | 19하 | 천단부 | 재균열(Cw=0.3mm이상) | 0.3 | 5.0 | | 5.00 | m | 1 | 5.00 | |
| 2 | 19하 | 천단부 | 균열(Cw=0.5mm이상) | 0.5 | 6.0 | | 6.00 | m | 1 | 6.00 | |
| 3 | 19하 | 천단부 | 재균열(Cw=0.3mm이상) | 0.4 | 7.0 | | 7.00 | m | 1 | 7.00 | |
| 4 | 19하 | 천단부 | 재균열(Cw=0.3mm이상) | 0.3 | 6.0 | | 6.00 | m | 1 | 6.00 | |
| 5 | 19하 | 천단부 | 재균열(Cw=0.3mm이상) | 0.3 | 6.5 | | 6.50 | m | 1 | 6.50 | |

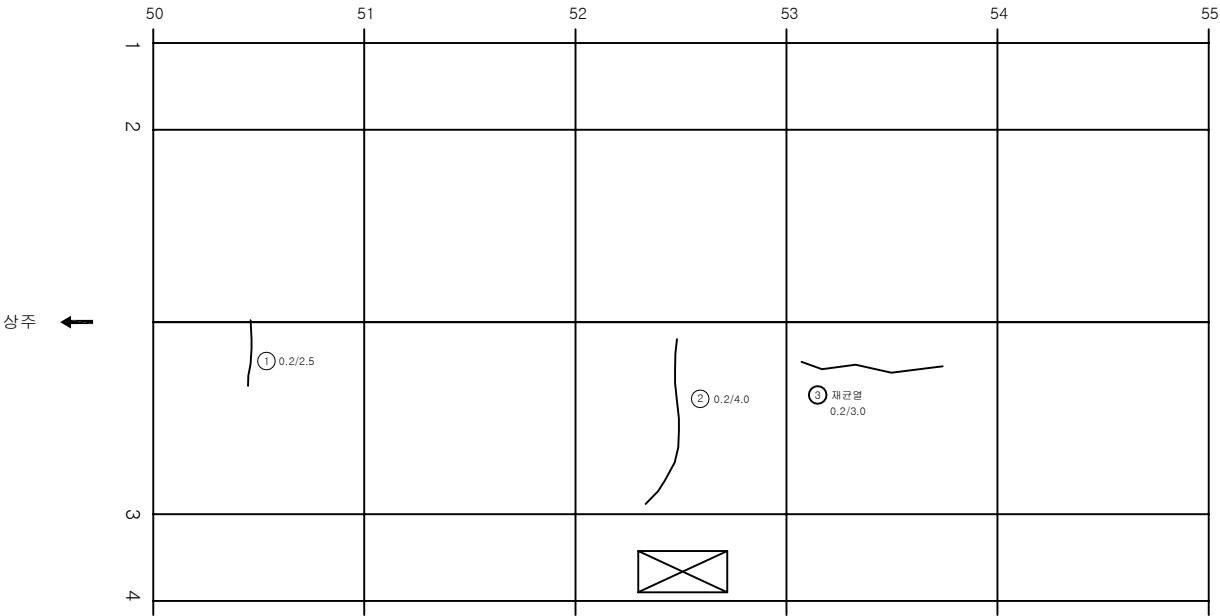
| 부식 | 좌굴, 변형 | 기타 | 도 면 번호<br>048 |

| 번호 | 발생<br>년도 | 부재 | 손상내용 | 손상현황 | | | | | | | 비 고 |
|---|---|---|---|---|---|---|---|---|---|---|---|
| 1 | 19하 | 천단부 | 균열(Cw=0.3mm미만) | 0.2 | 2.5 | | 2.50 | m | 1 | 2.50 | |
| 2 | 19하 | 천단부 | 균열(Cw=0.3mm미만) | 0.2 | 4.0 | | 4.00 | m | 1 | 4.00 | |
| 3 | 21상 | 천단부 | 균열(Cw=0.3mm미만) | 0.2 | 3.0 | | 3.00 | m | 1 | 3.00 | |

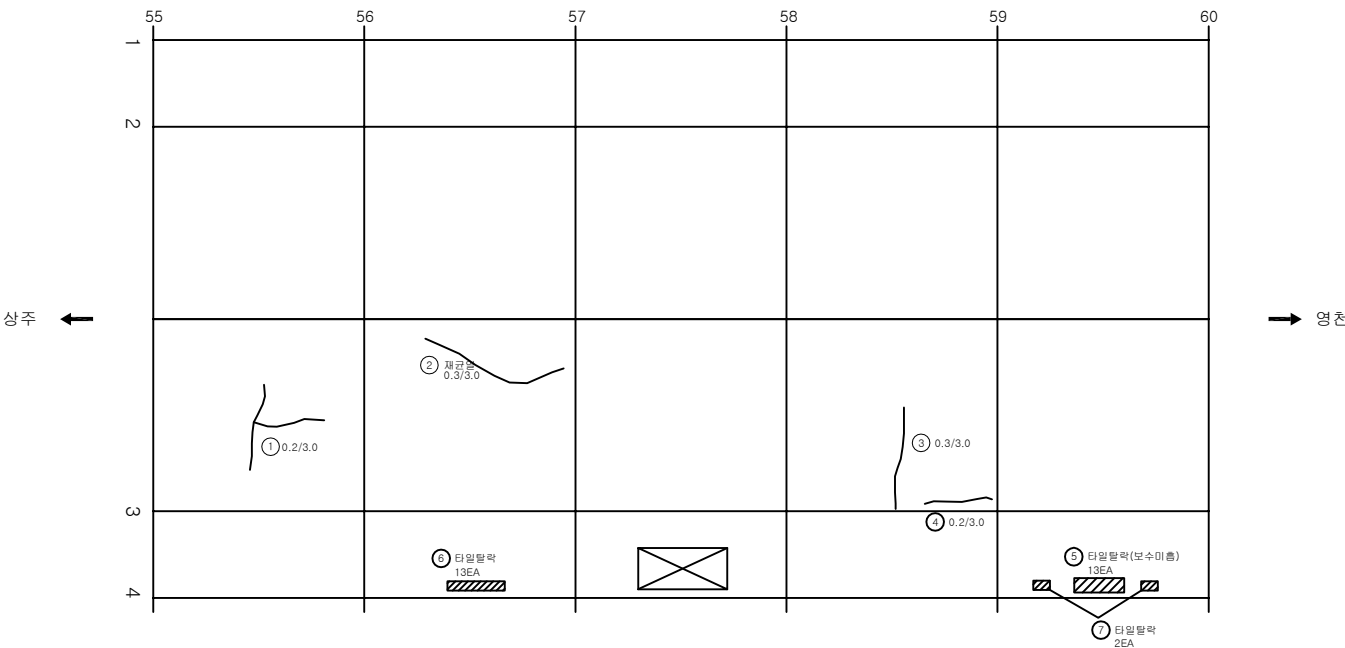
| 번호 | 발생<br>년도 | 부재 | 손상내용 | 손상현황 | | | | | | | 비 고 |
|---|---|---|---|---|---|---|---|---|---|---|---|
| 1 | 19하 | 천단부 | 균열(Cw=0.3mm미만) | 0.2 | 3.0 | | 3.00 | m | 1 | 3.00 | |
| 2 | 19하 | 천단부 | 재균열(Cw=0.3mm이상) | 0.3 | 3.0 | | 3.00 | m | 1 | 3.00 | |
| 3 | 19하 | 천단부 | 균열(Cw=0.3mm이상) | 0.3 | 3.0 | | 3.00 | m | 1 | 3.00 | |
| 4 | 20상 | 천단부 | 균열(Cw=0.3mm미만) | 0.2 | 3.0 | | 3.00 | m | 1 | 3.00 | |

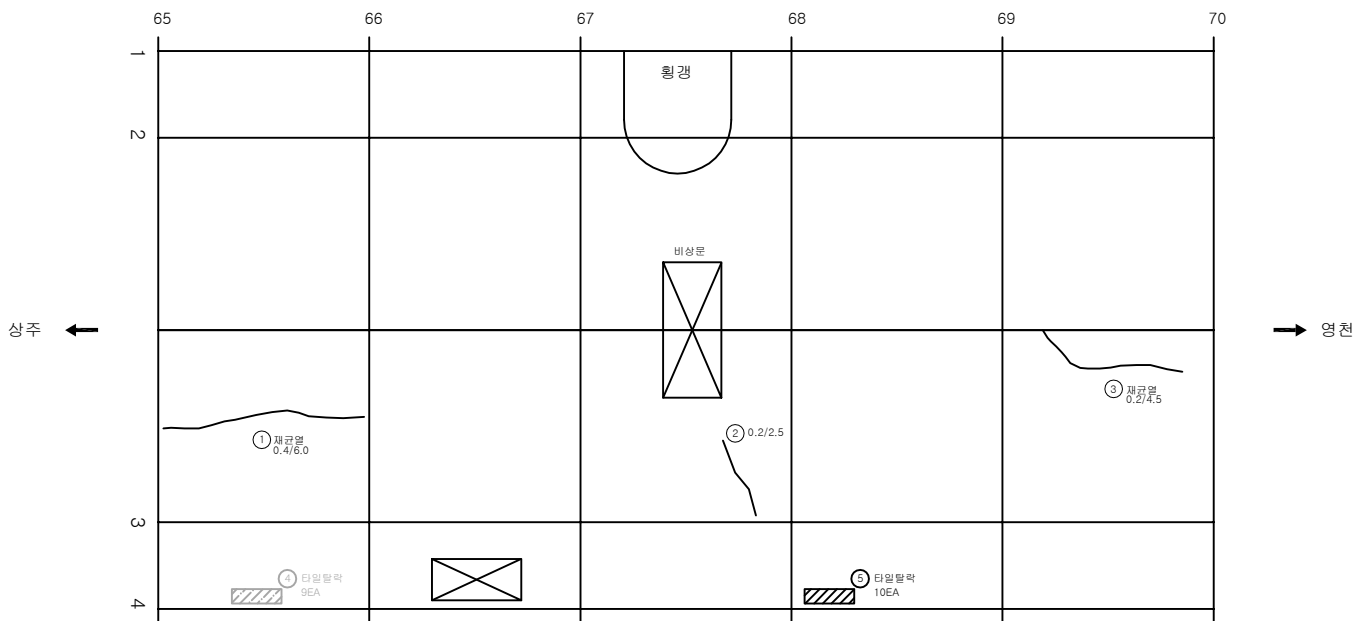
| 부식 | 좌굴, 변형 | 기 타 | 도 면 번호<br>051 |

| 번호 | 발생<br>년도 | 부재 | 손상내용 | 손상현황 | | | | | | | 비 고 |
|---|---|---|---|---|---|---|---|---|---|---|---|
| 1 | 19하 | 천단부 | 재균열(Cw=0.3mm이상) | 0.4 | 6.0 | | 6.00 | m | 1 | 6.00 | |
| 2 | 19하 | 천단부 | 균열(Cw=0.3mm미만) | 0.2 | 2.5 | | 2.50 | m | 1 | 2.50 | |
| 3 | 19하 | 천단부 | 재균열(Cw=0.3mm미만) | 0.2 | 4.5 | | 4.50 | m | 1 | 4.50 | |

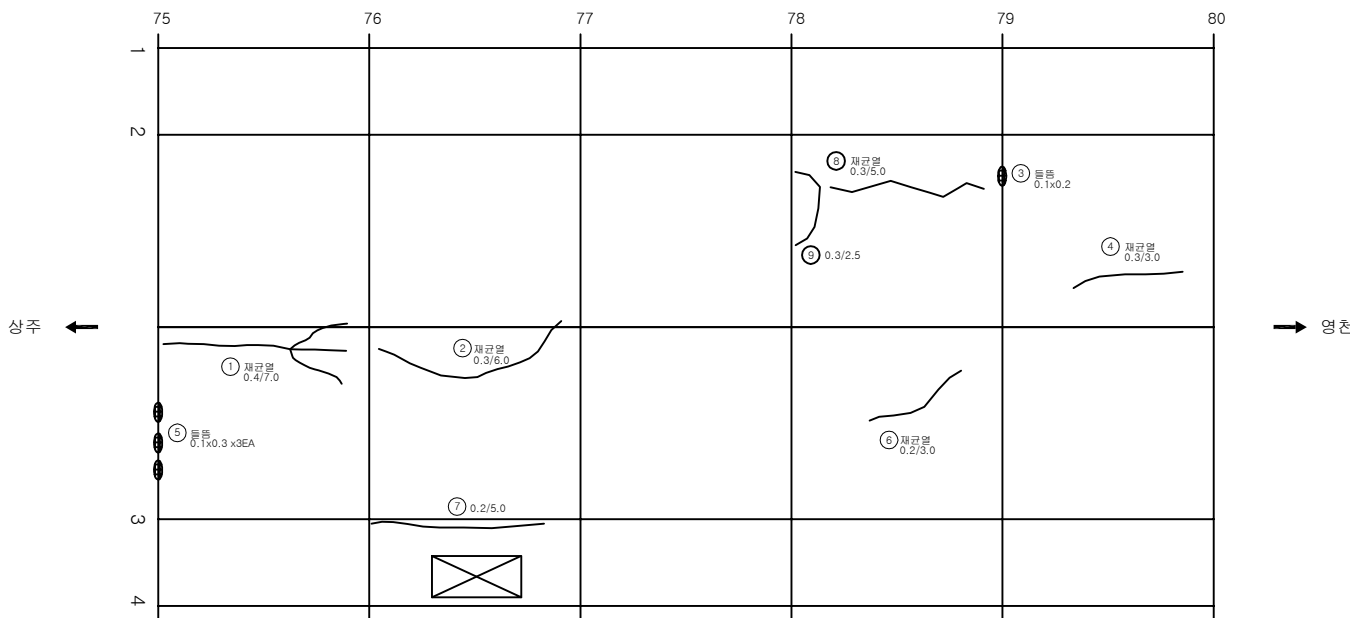
| 번호 | 발생<br>년도 | 부재 | 손상내용 | 손상현황 | | | | | | | 비 고 |
|---|---|---|---|---|---|---|---|---|---|---|---|
| 1 | 19하 | 천단부 | 재균열 (Cw=0.3mm이상) | 0.4 | 7.0 | | 7.00 | m | 1 | 7.00 | |
| 2 | 19하 | 천단부 | 재균열 (Cw=0.3mm이상) | 0.3 | 6.0 | | 6.00 | m | 1 | 6.00 | |
| 4 | 19하 | 천단부 | 재균열 (Cw=0.3mm이상) | 0.3 | 3.0 | | 3.00 | m | 1 | 3.00 | |
| 6 | 19하 | 천단부 | 재균열 (Cw=0.3mm미만) | 0.2 | 3.0 | | 3.00 | m | 1 | 3.00 | |
| 7 | 19하 | 측벽부 | 균열 (Cw=0.3mm미만) | 0.2 | 5.0 | | 5.00 | m | 1 | 5.00 | |
| 8 | 21상 | 천단부 | 균열 (Cw=0.3mm이상) | 0.3 | 5.0 | | 5.00 | m | 1 | 5.00 | |
| 9 | 23하 | 천단부 | 균열 (Cw=0.3mm이상) | 0.3 | 2.5 | | 2.50 | m | 1 | 2.50 | |

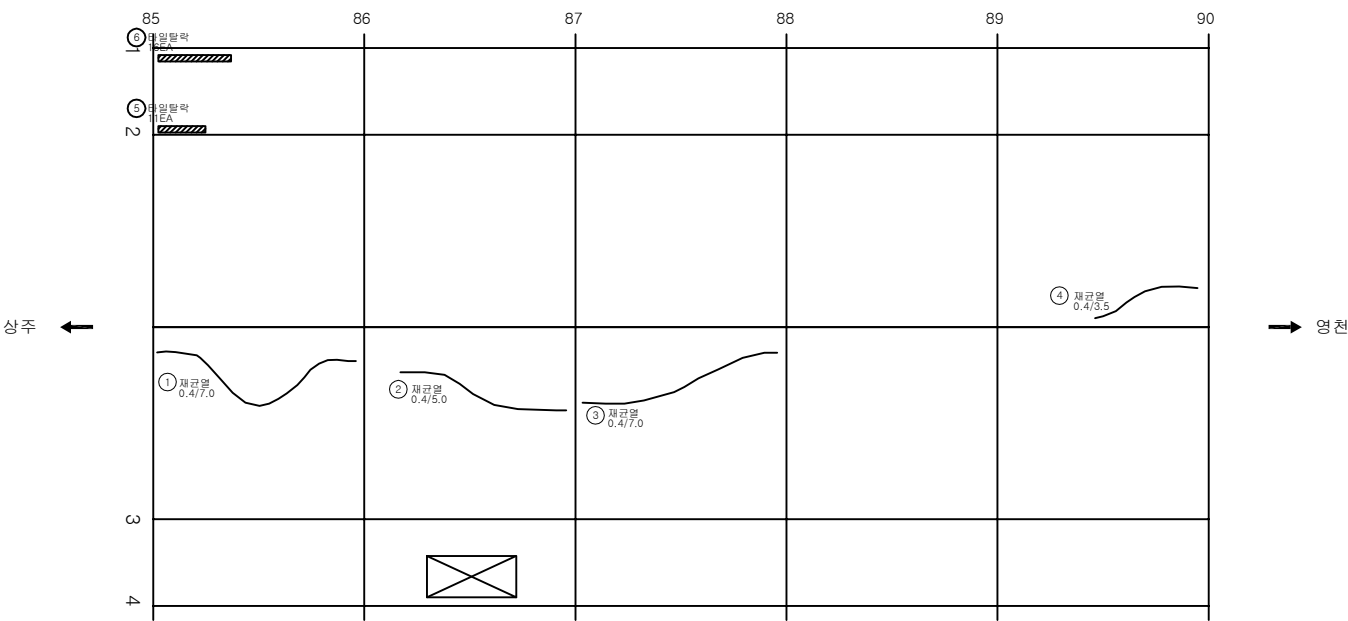
| 부식 | 좌굴, 변형 | 기 타 | 도 면 번호<br>055 |

| 번호 | 발생<br>년도 | 부재 | 손상내용 | 손상현황 | | | | | | | 비 고 |
|---|---|---|---|---|---|---|---|---|---|---|---|
| 1 | 19하 | 천단부 | 재균열(Cw=0.3mm이상) | 0.4 | 7.0 | | 7.00 | m | 1 | 7.00 | |
| 2 | 19하 | 천단부 | 재균열(Cw=0.3mm이상) | 0.4 | 5.0 | | 5.00 | m | 1 | 5.00 | |
| 3 | 19하 | 천단부 | 재균열(Cw=0.3mm이상) | 0.4 | 7.0 | | 7.00 | m | 1 | 7.00 | |
| 4 | 19하 | 천단부 | 재균열(Cw=0.3mm이상) | 0.4 | 3.5 | | 3.50 | m | 1 | 3.50 | |
