상주영천고속도로 2024~2025년 시설물 안전점검 용역  
(2024년 하반기 정기안전점검)

외 관 조 사 망 도  
불로터널(상주방향)

2024.11

포장부 & 공동구

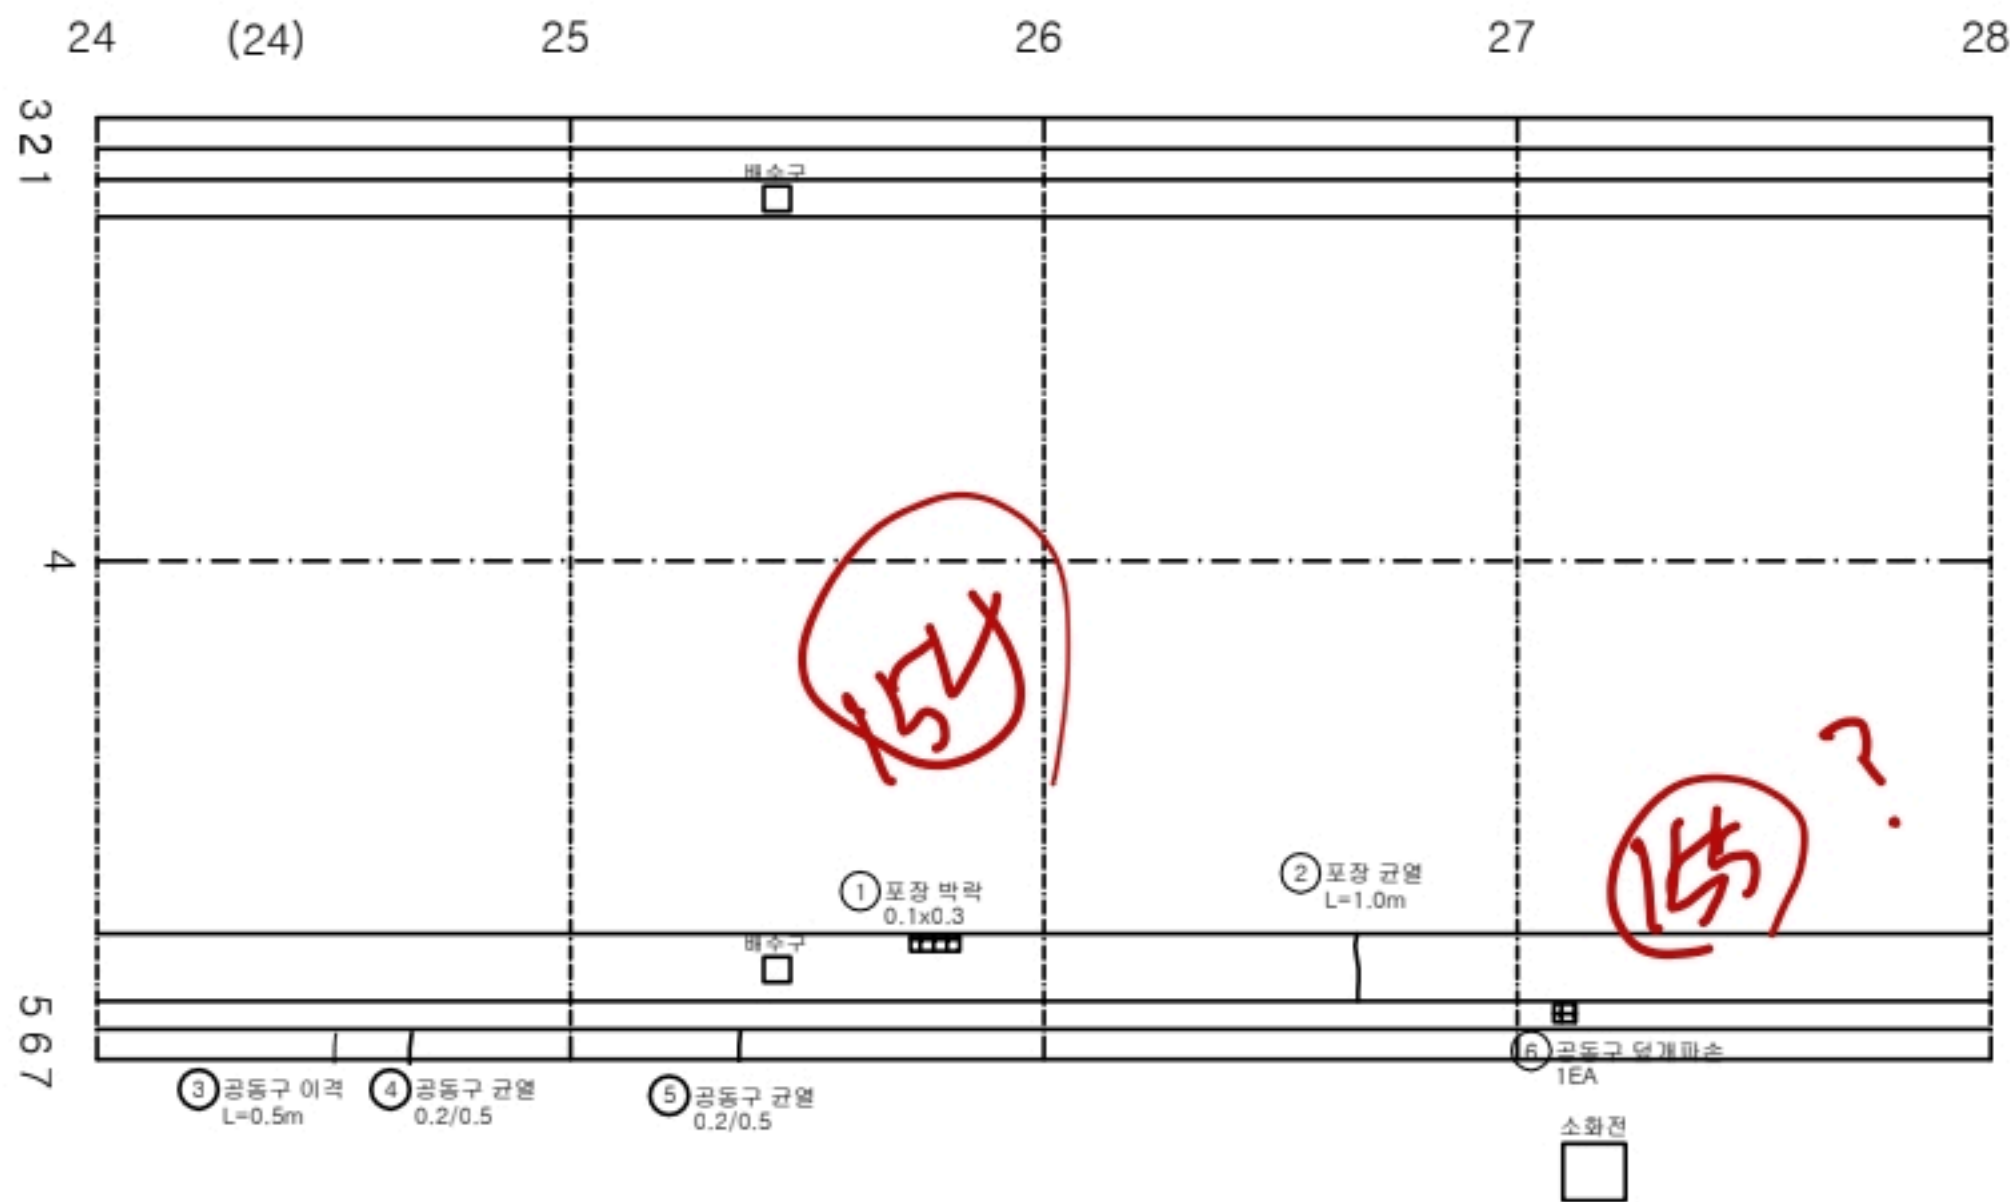
| 번호 | 발생<br>년도 | 부재 | 손상내용 | 손상현황 | | | | | | | 비 고 |
|---|---|---|---|---|---|---|---|---|---|---|---|
| 2 | 20상 | 포장 | 포장 균열 | | 1.0 | | 1.00 | m | 1 | 1.00 | |
| 4 | 19하 | 공동구 | 공동구 균열 | 0.2 | 0.5 | | 0.50 | m | 1 | 0.50 | |
| 5 | 20상 | 공동구 | 공동구 균열 | 0.2 | 0.5 | | 0.50 | m | 1 | 0.50 | |

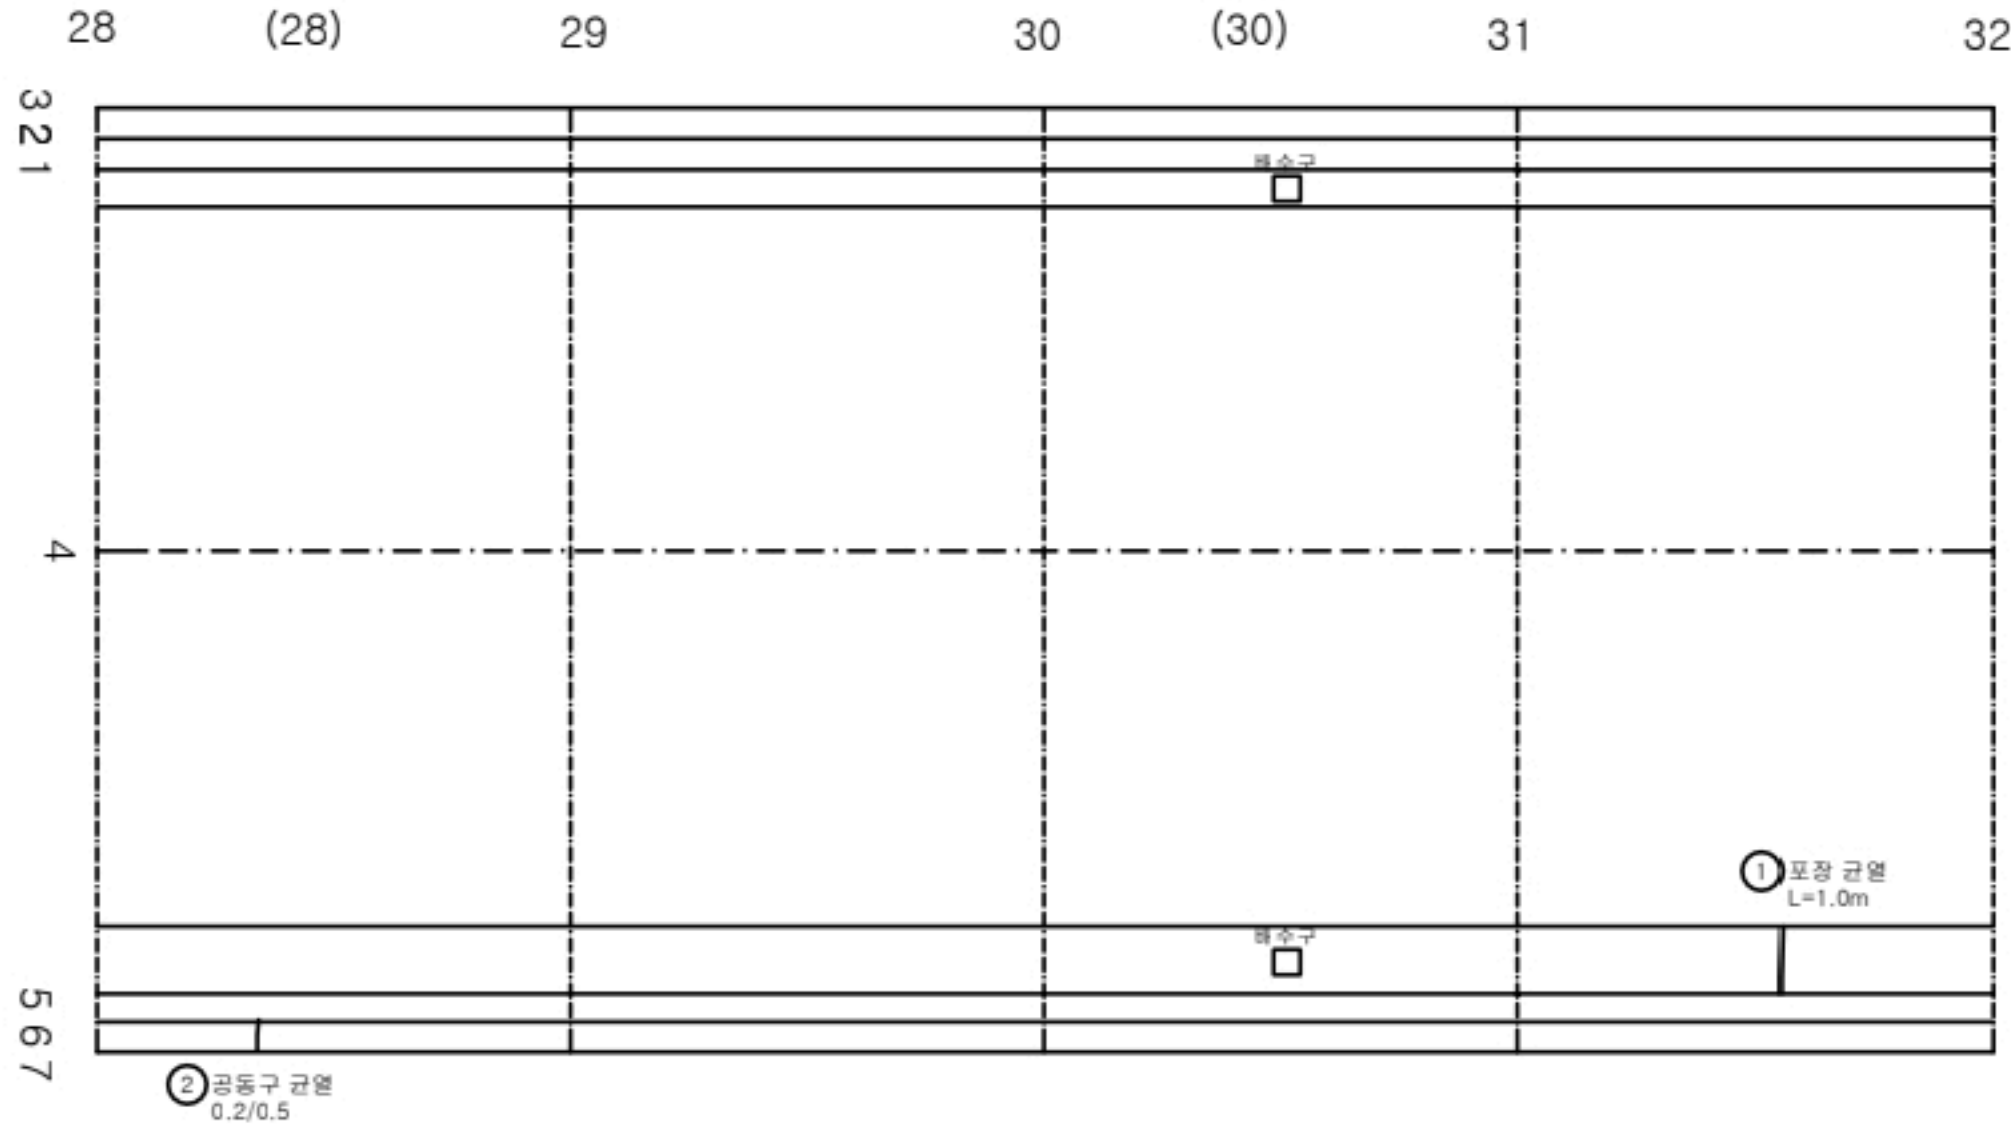
| 번호 | 발생<br>년도 | 부재 | 손상내용 | 손상현황 | | | | | | | 비 고 |
|---|---|---|---|---|---|---|---|---|---|---|---|
| 1 | 19하 | 포장 | 포장 균열 | | 1.0 | | 1.00 | m | 1 | 1.00 | |
| 2 | 20상 | 공동구 | 공동구 균열 | 0.2 | 0.5 | | 0.50 | m | 1 | 0.50 | |

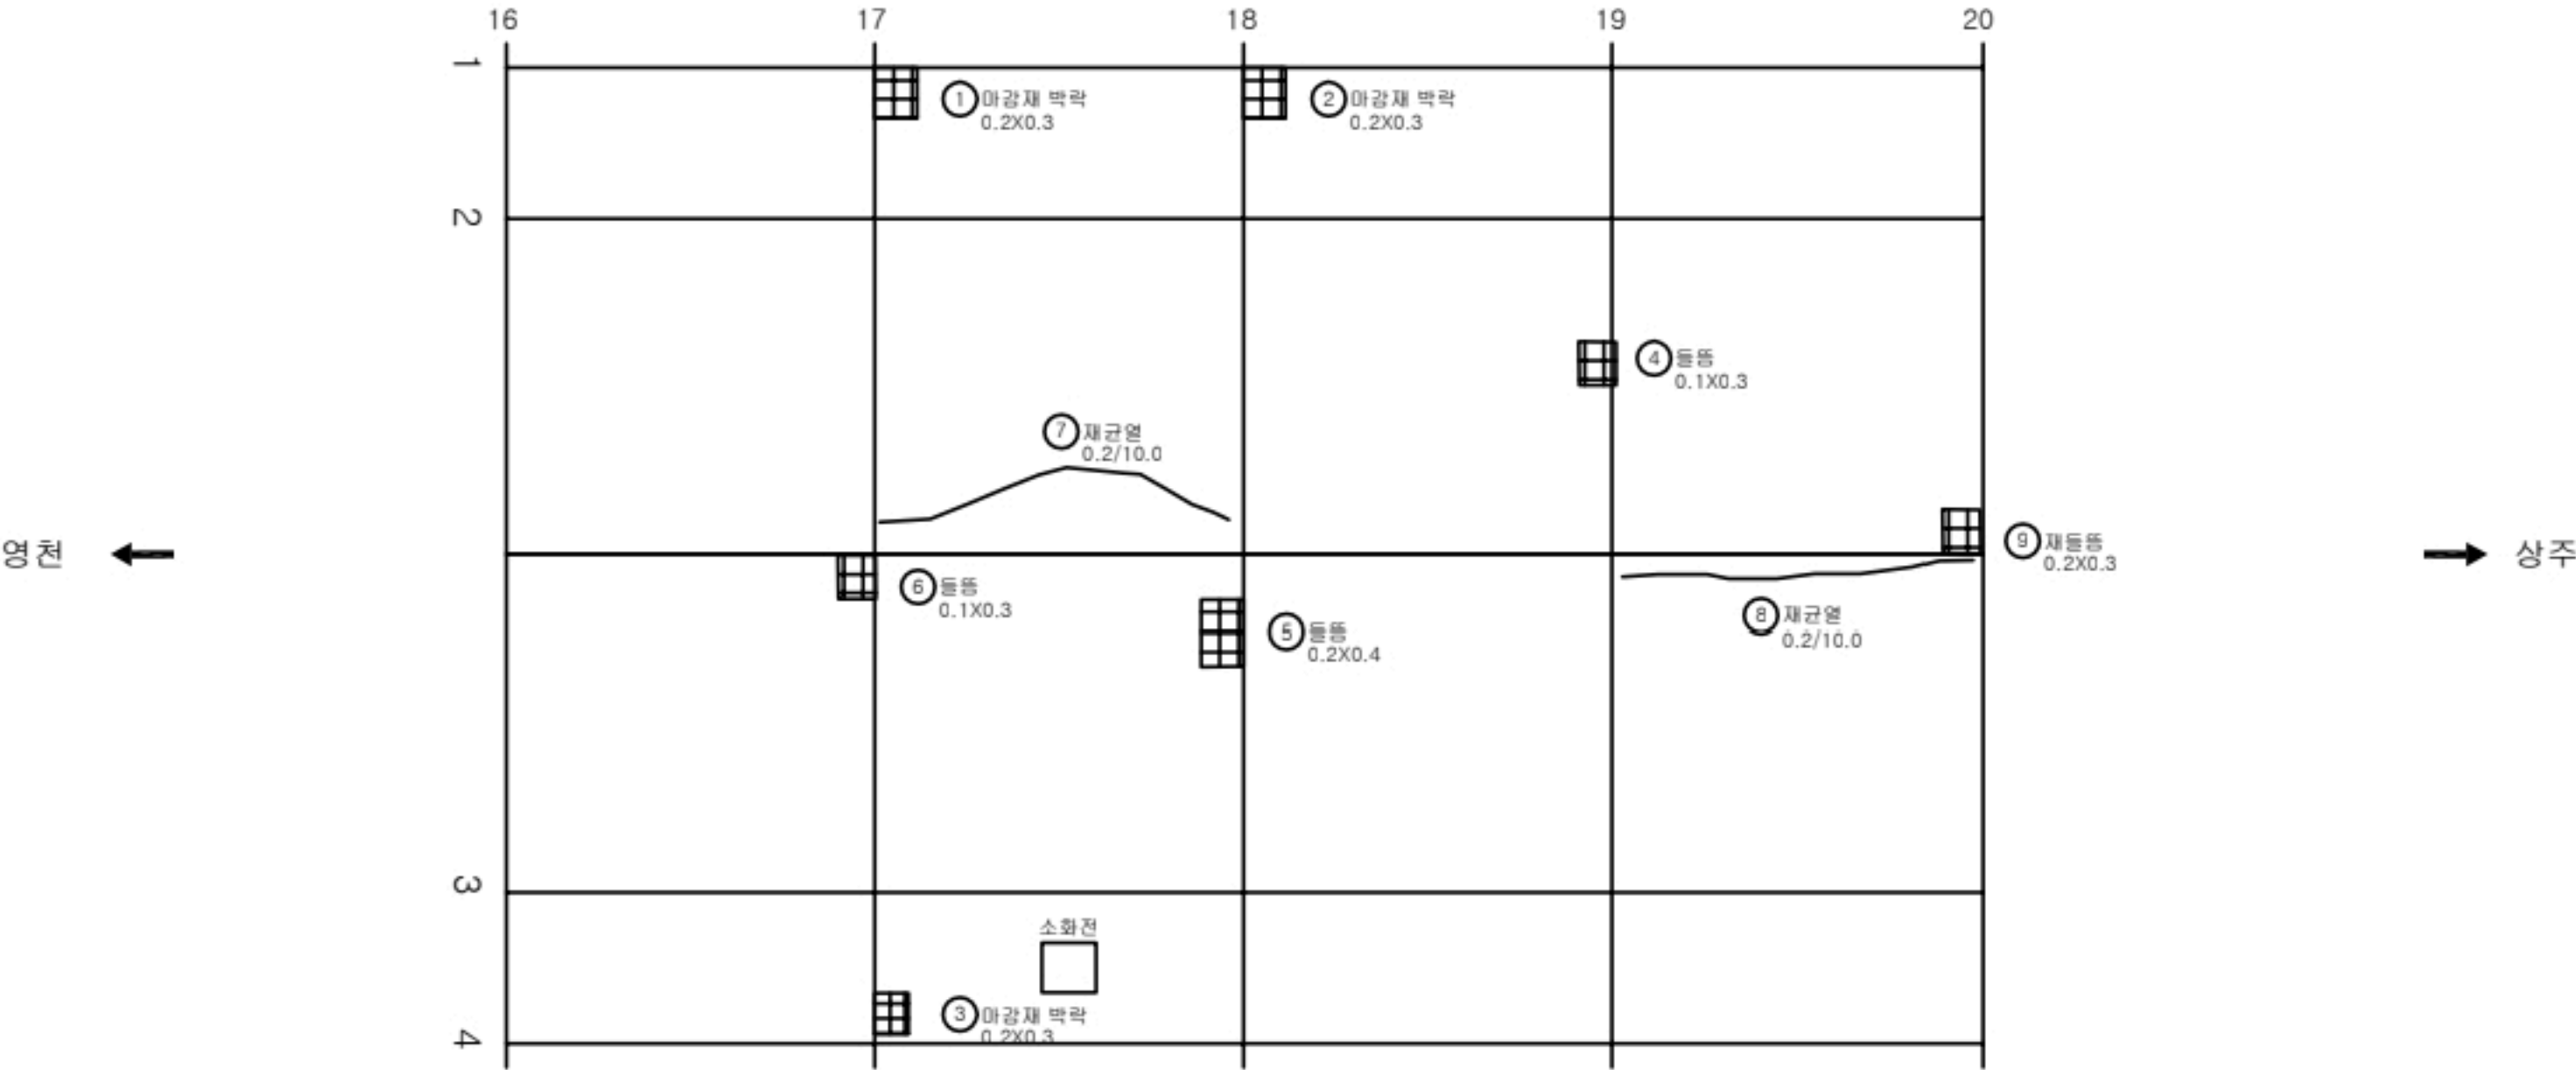
| 번호 | 발생<br>년도 | 부재 | 손상내용 | 손상현황 | | | | | | | 비 고 |
|---|---|---|---|---|---|---|---|---|---|---|---|
| 3 | 19하 | 측벽부 | 균열 (Cw=0.3mm미만) | 0.2 | 2.0 | | 2.00 | m | 1 | 2.00 | |
| 6 | 21하 | 측벽부 | 균열 (Cw=0.3mm미만) | 0.2 | 2.0 | | 2.00 | m | 1 | 2.00 | |
| 7 | 21하 | 천단부 | 재 균열 (Cw=0.3mm미만) | 0.2 | 10.0 | | 10.00 | m | 1 | 10.00 | |
| 8 | 21하 | 천단부 | 재 균열 (Cw=0.3mm미만) | 0.2 | 10.0 | | 10.00 | m | 1 | 10.00 | |
| 10 | 23하 | 천단부 | 재 균열 (Cw=0.3mm미만) | 0.2 | 10.0 | | 10.00 | m | 1 | 10.00 | |

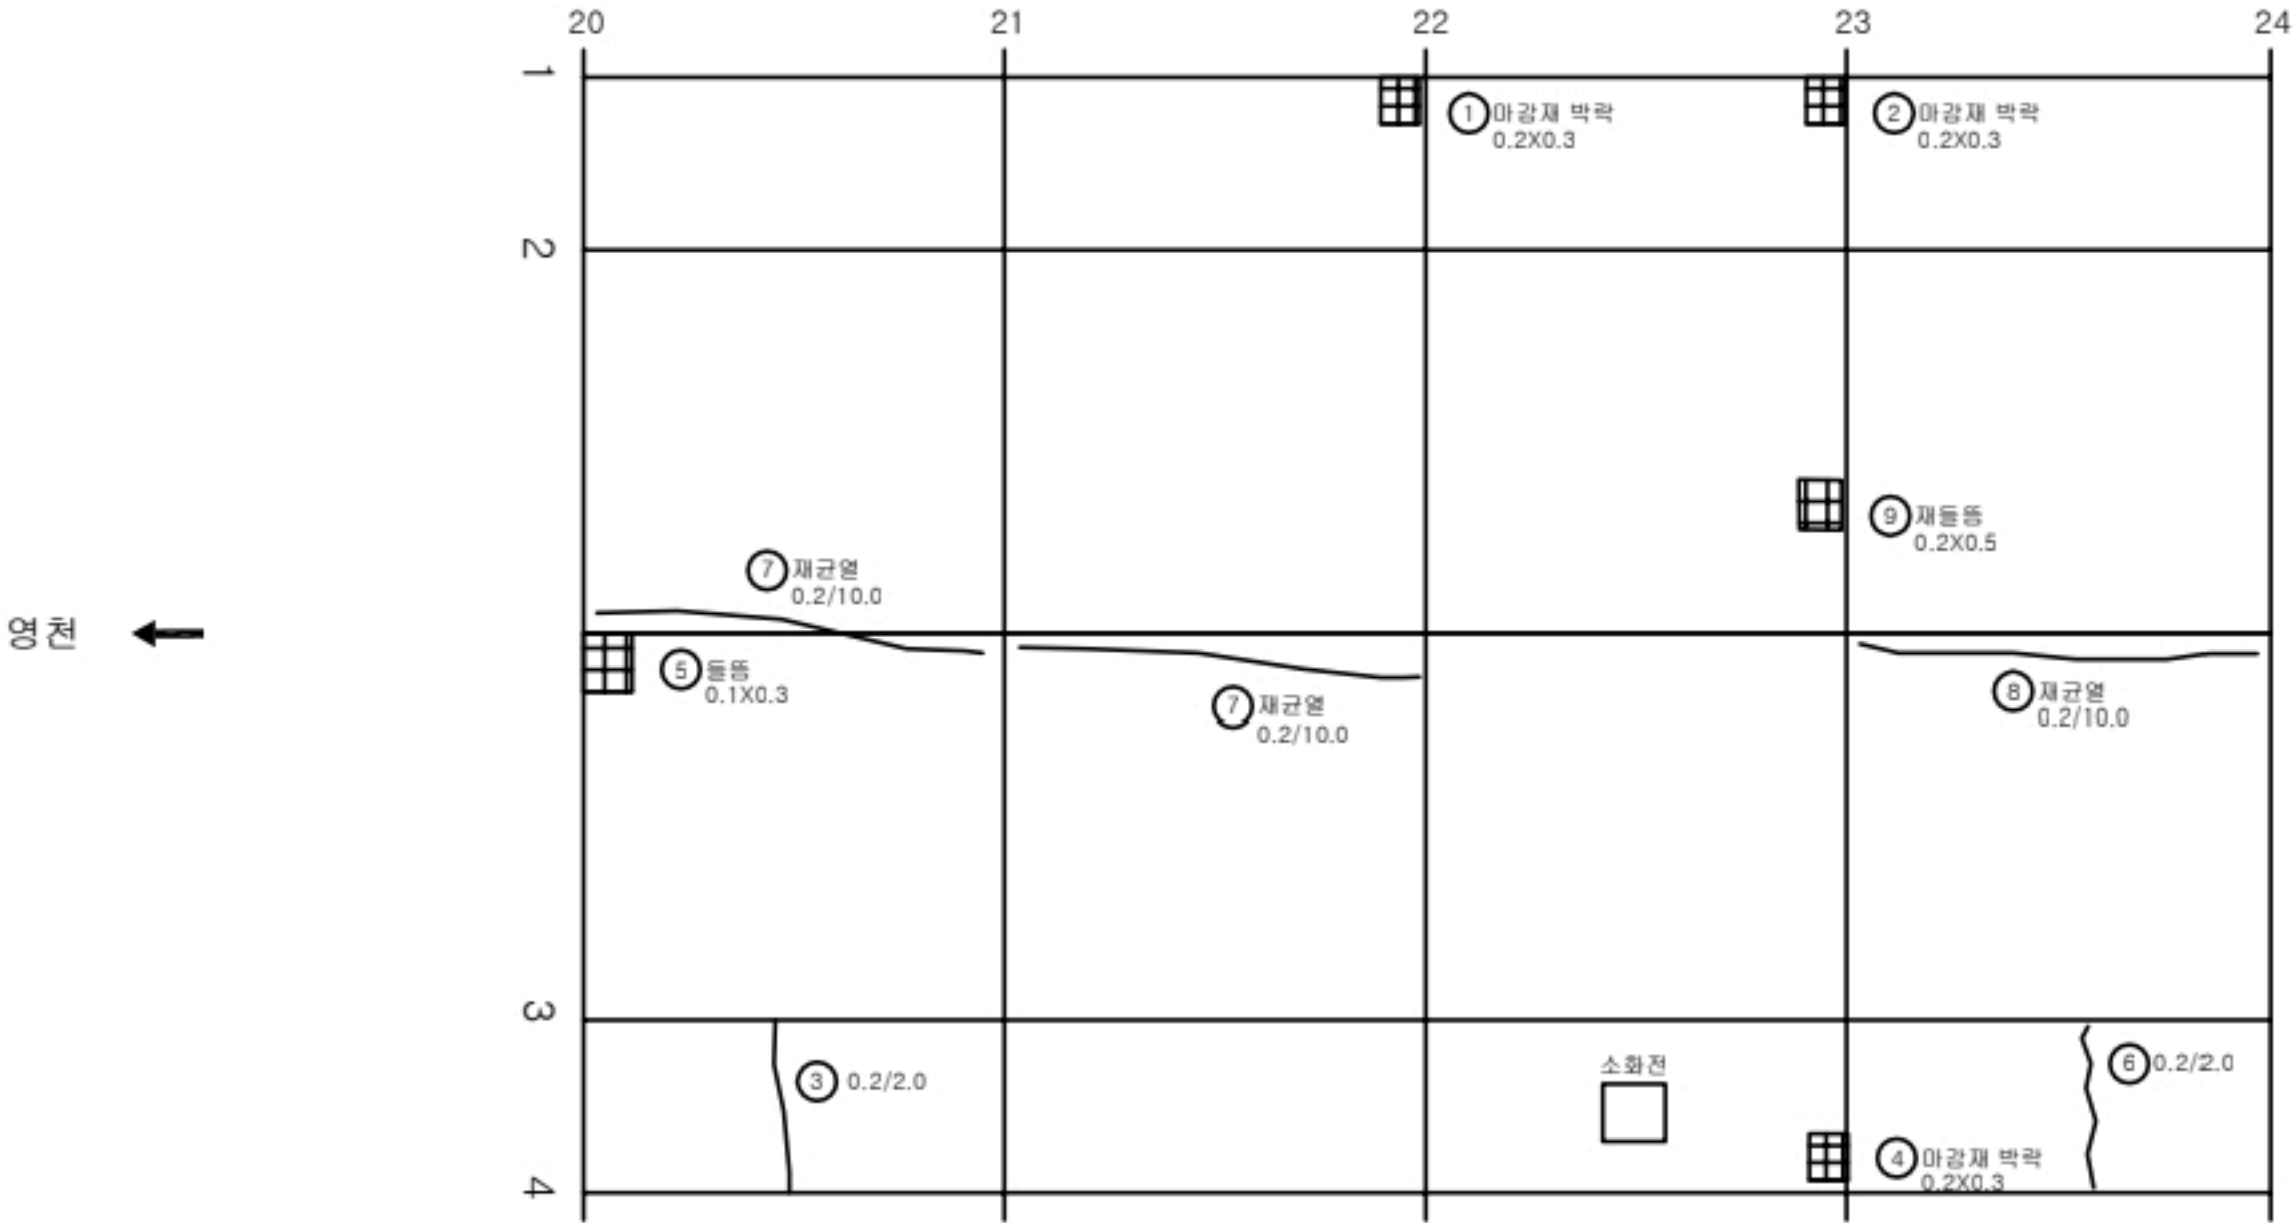
| 번호 | 발생<br>년도 | 부재 | 손상내용 | 손상현황 | | | | | | | 비 고 |
|---|---|---|---|---|---|---|---|---|---|---|---|
| 2 | 19하 | 측벽부 | 균열(Cw=0.3mm미만) | 0.2 | 5.0 | | 5.00 | m | 1 | 5.00 | |
| 3 | 19하 | 측벽부 | 균열(Cw=0.3mm미만) | 0.2 | 2.0 | | 2.00 | m | 1 | 2.00 | |
| 5 | 21하 | 측벽부 | 균열(Cw=0.3mm미만) | 0.2 | 2.0 | | 2.00 | m | 1 | 2.00 | |
| 6 | 21하 | 측벽부 | 균열(Cw=0.3mm미만) | 0.2 | 5.0 | | 5.00 | m | 1 | 5.00 | |
| 7 | 21하 | 천단부 | 재 균열(Cw=0.3mm이상) | 0.4 | 10.0 | | 10.00 | m | 1 | 10.00 | |
| 8 | 21하 | 천단부 | 재 균열(Cw=0.3mm미만) | 0.2 | 5.0 | | 5.00 | m | 1 | 5.00 | |
| 9 | 23하 | 측벽부 | 균열(Cw=0.3mm미만) | 0.2 | 2.0 | | 2.00 | m | 2 | 4.00 | |

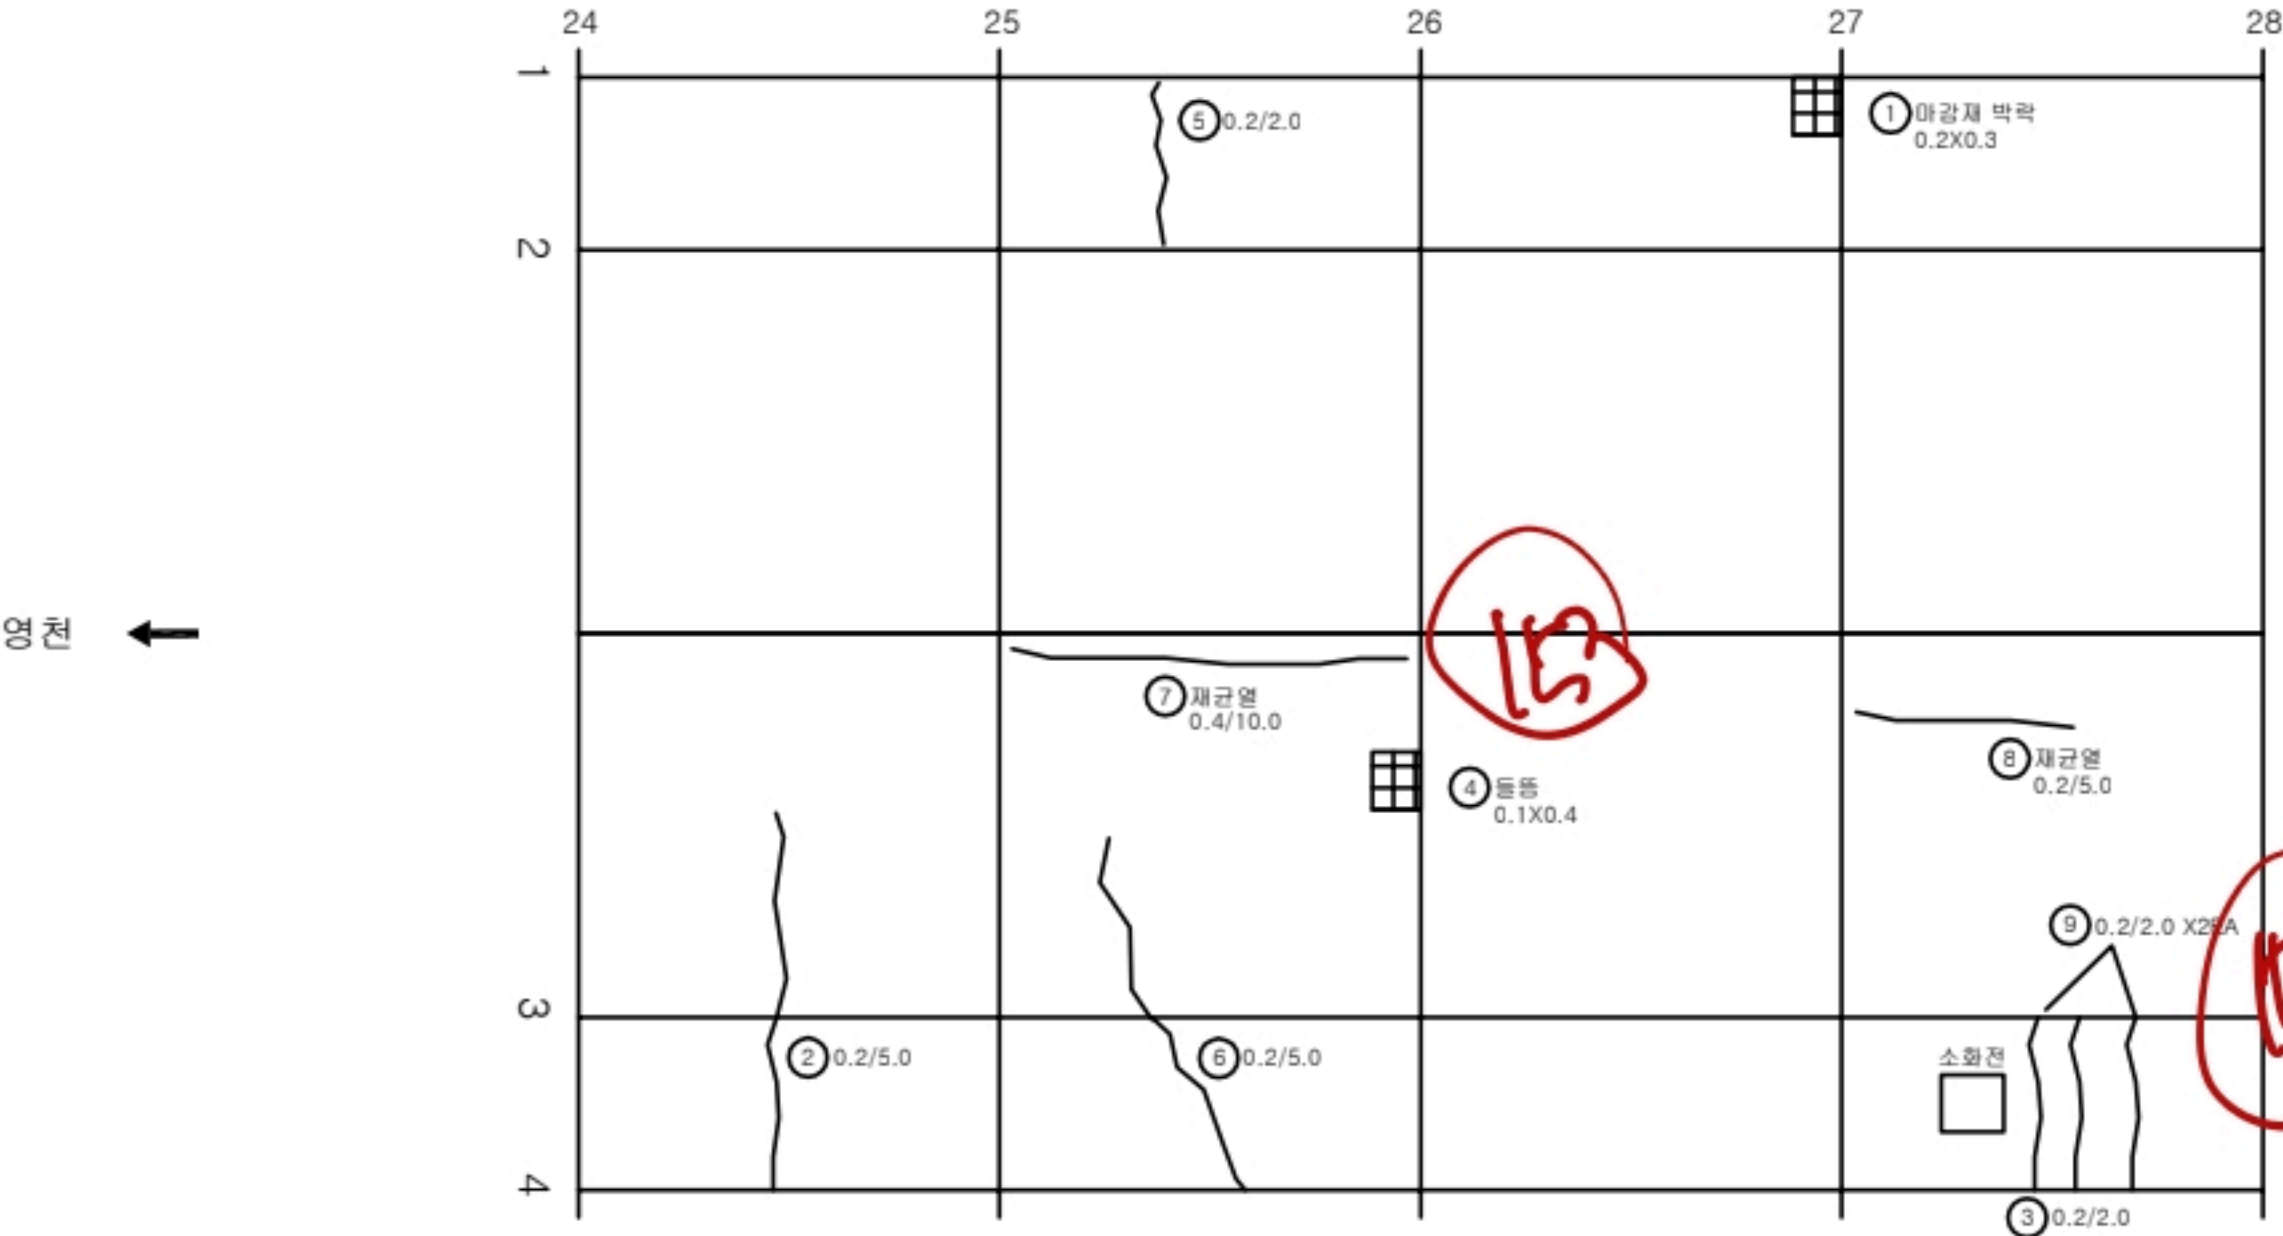
| 번호 | 발생<br>년도 | 부재 | 손상내용 | 손상현황 | | | | | | | 비 고 |
|---|---|---|---|---|---|---|---|---|---|---|---|
| 3 | 19하 | 측벽부 | 균열(Cw=0.3mm미만) | 0.2 | 2.0 | | 2.00 | m | 2 | 4.00 | |
| 4 | 19하 | 측벽부 | 균열(Cw=0.3mm미만) | 0.2 | 2.0 | | 2.00 | m | 1 | 2.00 | |
| 6 | 21하 | 측벽부 | 균열(Cw=0.3mm미만) | 0.2 | 2.0 | | 2.00 | m | 1 | 2.00 | |
| 7 | 23하 | 측벽부 | 균열(Cw=0.3mm미만) | 0.2 | 4.0 | | 4.00 | m | 1 | 4.00 | |
| 8 | 23하 | 측벽부 | 균열(Cw=0.3mm미만) | 0.2 | 2.0 | | 2.00 | m | 1 | 2.00 | |
| 9 | 23하 | 천단부 | 균열(Cw=0.3mm미만) | 0.2 | 10.0 | | 10.00 | m | 1 | 10.00 | |
| 11 | 23하 | 천단부 | 균열(Cw=0.3mm미만) | 0.2 | 10.0 | | 10.00 | m | 1 | 10.00 | |

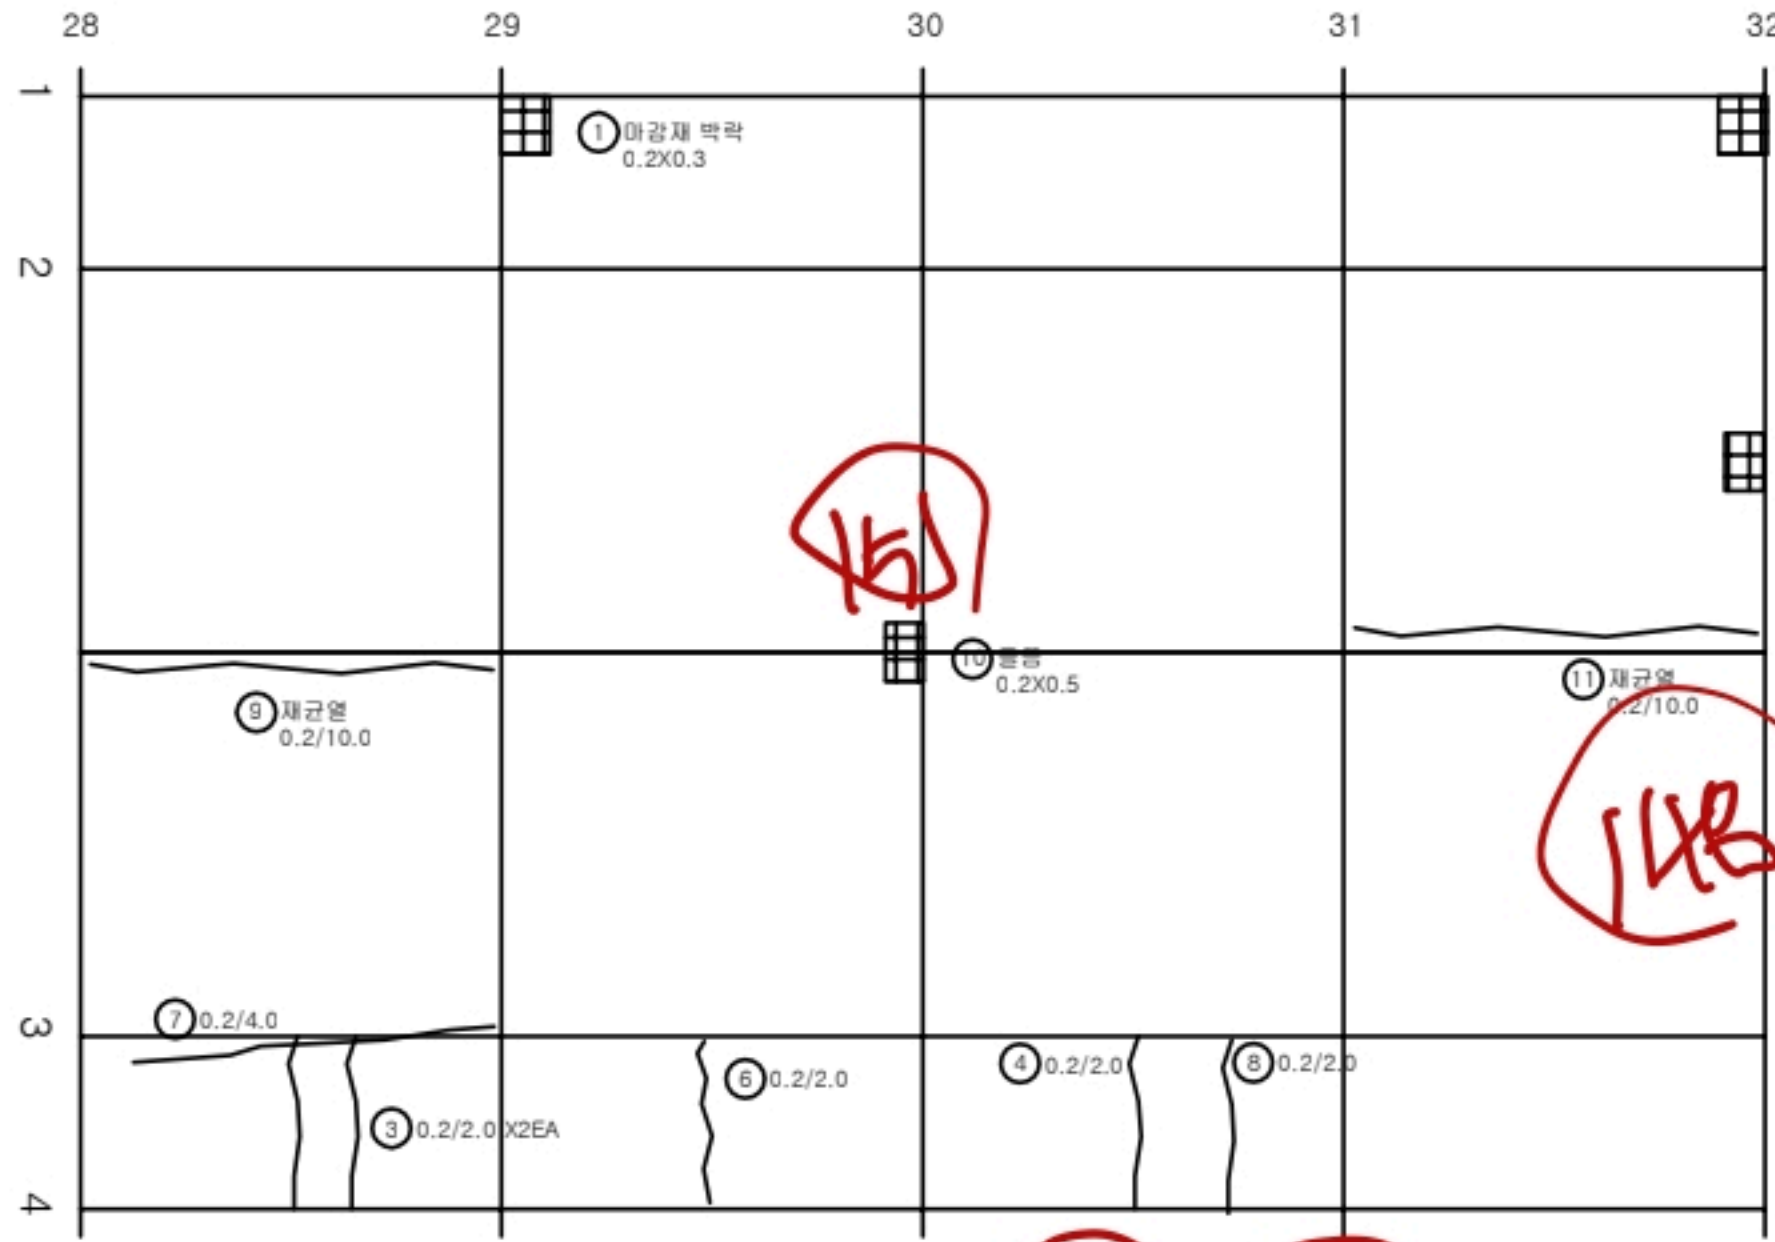
| 번호 | 발생<br>년도 | 부재 | 손상내용 | 손상현황 | | | | | | | 비 고 |
|---|---|---|---|---|---|---|---|---|---|---|---|
| 2 | 19하 | 측벽부 | 균열(Cw=0.3mm미만) | 0.2 | 2.0 | | 2.00 | m | 1 | 2.00 | |
| 4 | 19하 | 천단부 | 재균열(Cw=0.3mm미만) | 0.2 | 10.0 | | 10.00 | m | 1 | 10.00 | |
| 6 | 21하 | 측벽부 | 균열(Cw=0.3mm미만) | 0.2 | 4.0 | | 4.00 | m | 1 | 4.00 | |
| 7 | 21하 | 천단부 | 재균열(Cw=0.3mm미만) | 0.2 | 7.0 | | 7.00 | m | 1 | 7.00 | |
| 8 | 21하 | 천단부 | 균열(Cw=0.3mm미만) | 0.2 | 10.0 | | 10.00 | m | 1 | 10.00 | |
| 9 | 21하 | 천단부 | 균열(Cw=0.3mm미만) | 0.2 | 10.0 | | 10.00 | m | 1 | 10.00 | |

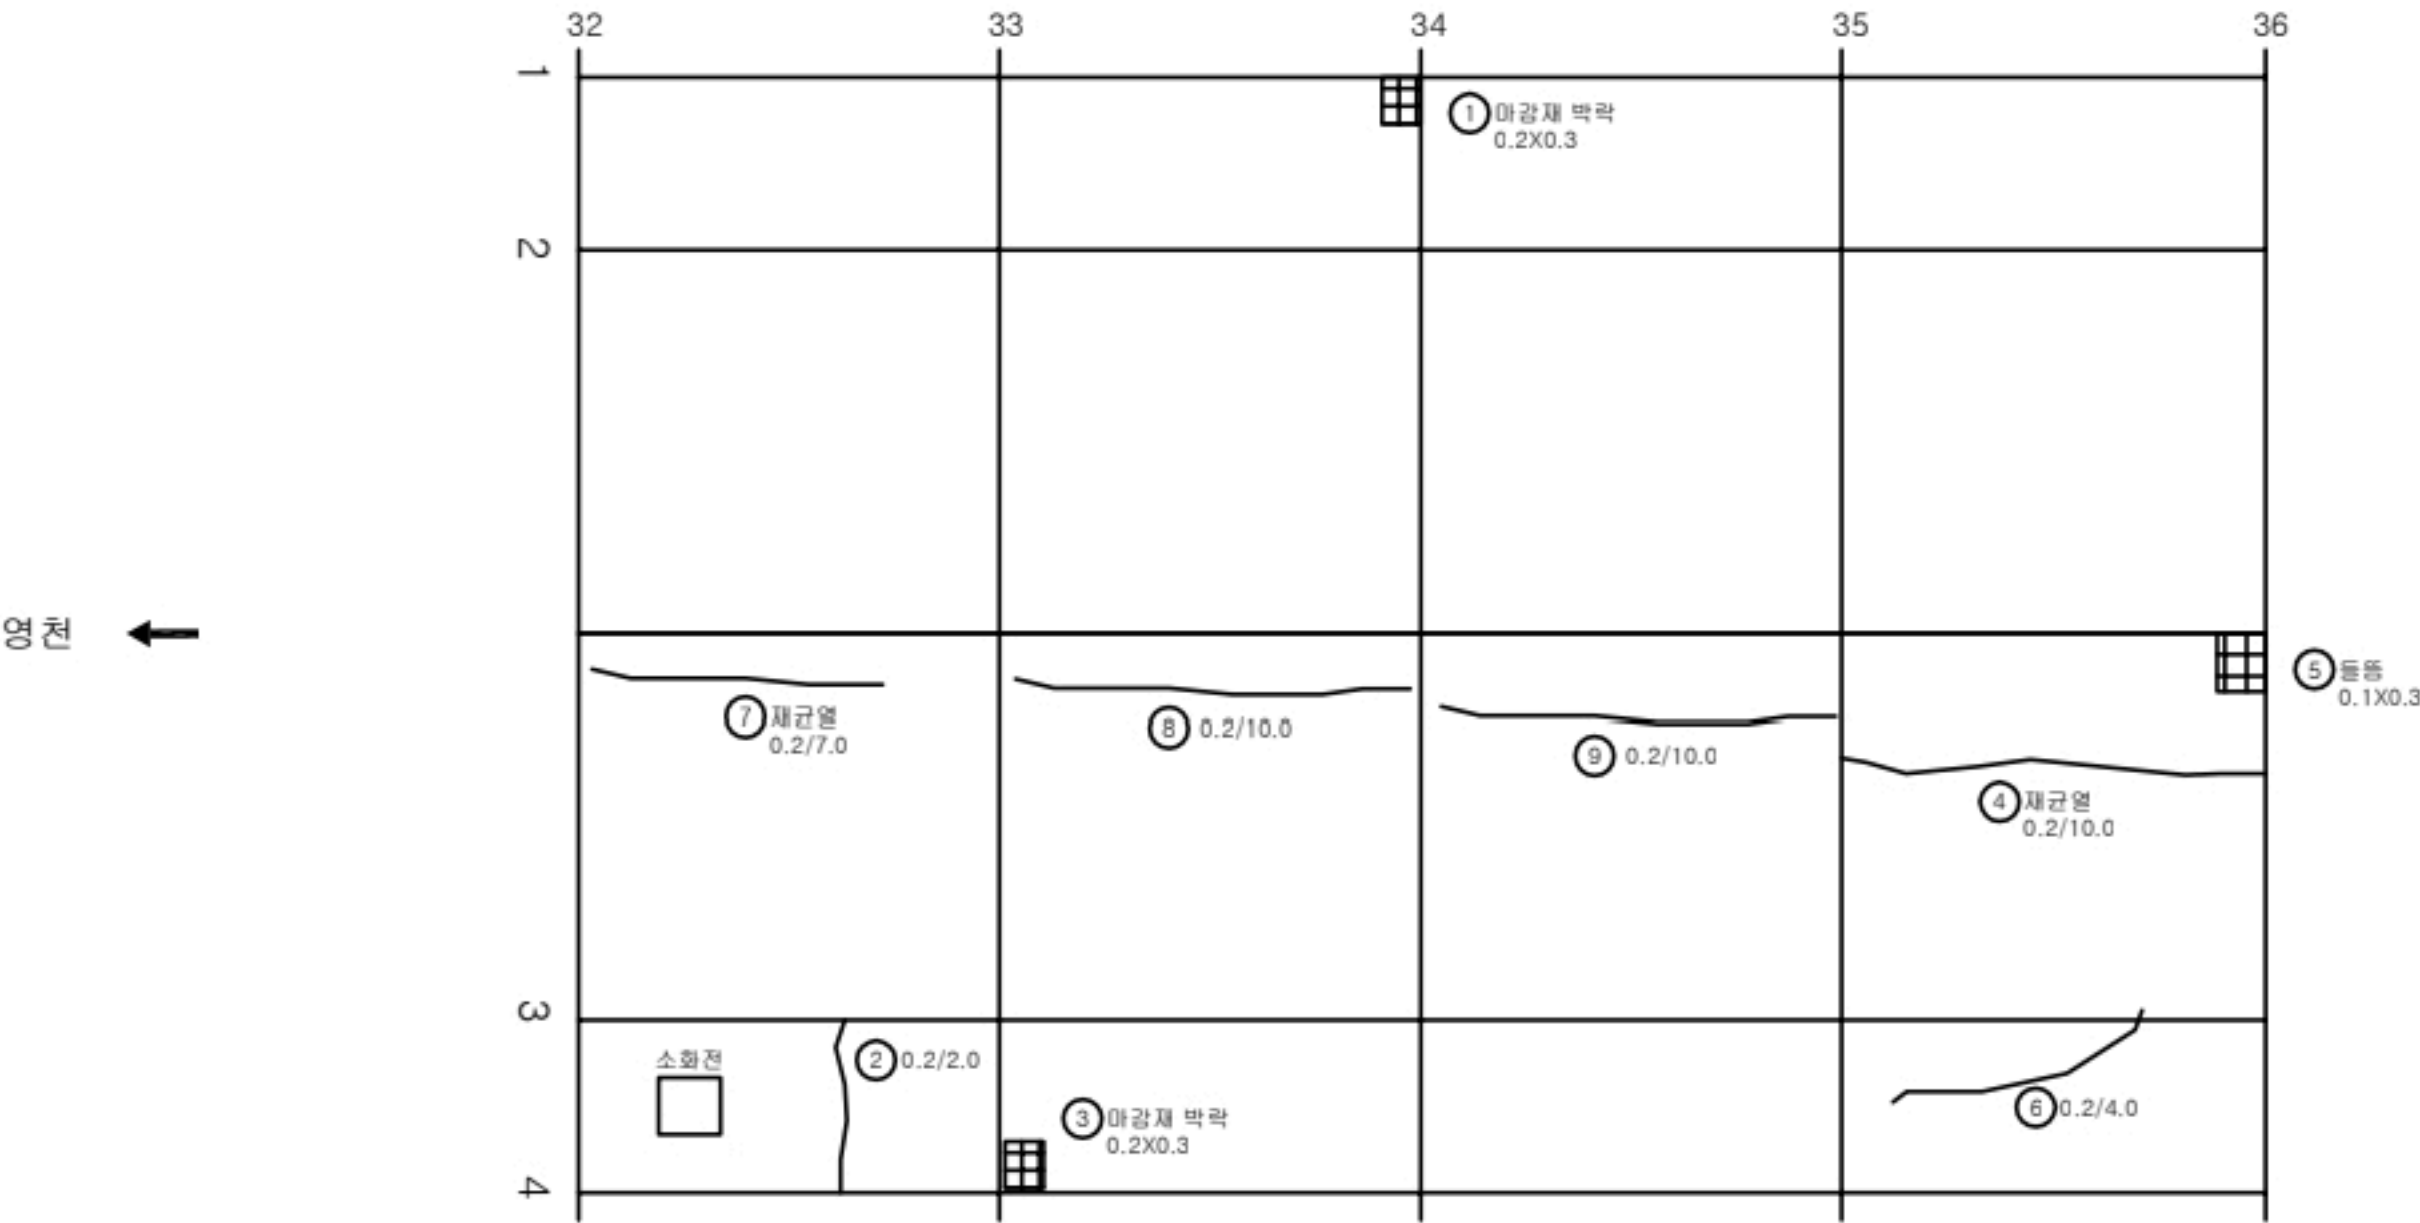
| 번호 | 발생<br>년도 | 부재 | 손상내용 | 손상현황 | | | | | | | 비고 |
|---|---|---|---|---|---|---|---|---|---|---|---|
| 3 | 19하 | 천단부 | 균열(Cw=0.3mm미만) | 0.2 | 10.0 | | 10.00 | m | 1 | 10.00 | |
| 4 | 21하 | 측벽부 | 균열(Cw=0.3mm미만) | 0.2 | 2.0 | | 2.00 | m | 1 | 2.00 | |
| 5 | 21하 | 천단부 | 재균열(Cw=0.3mm미만) | 0.2 | 10.0 | | 10.00 | m | 1 | 10.00 | |
| 6 | 21하 | 천단부 | 재균열(Cw=0.3mm미만) | 0.2 | 10.0 | | 10.00 | m | 1 | 10.00 | |
| 7 | 21하 | 천단부 | 균열(Cw=0.3mm미만) | 0.2 | 14.0 | | 14.00 | m | 1 | 14.00 | |
| 8 | 23하 | 측벽부 | 균열(Cw=0.3mm미만) | 0.2 | 1.0 | | 1.00 | m | 2 | 2.00 | |

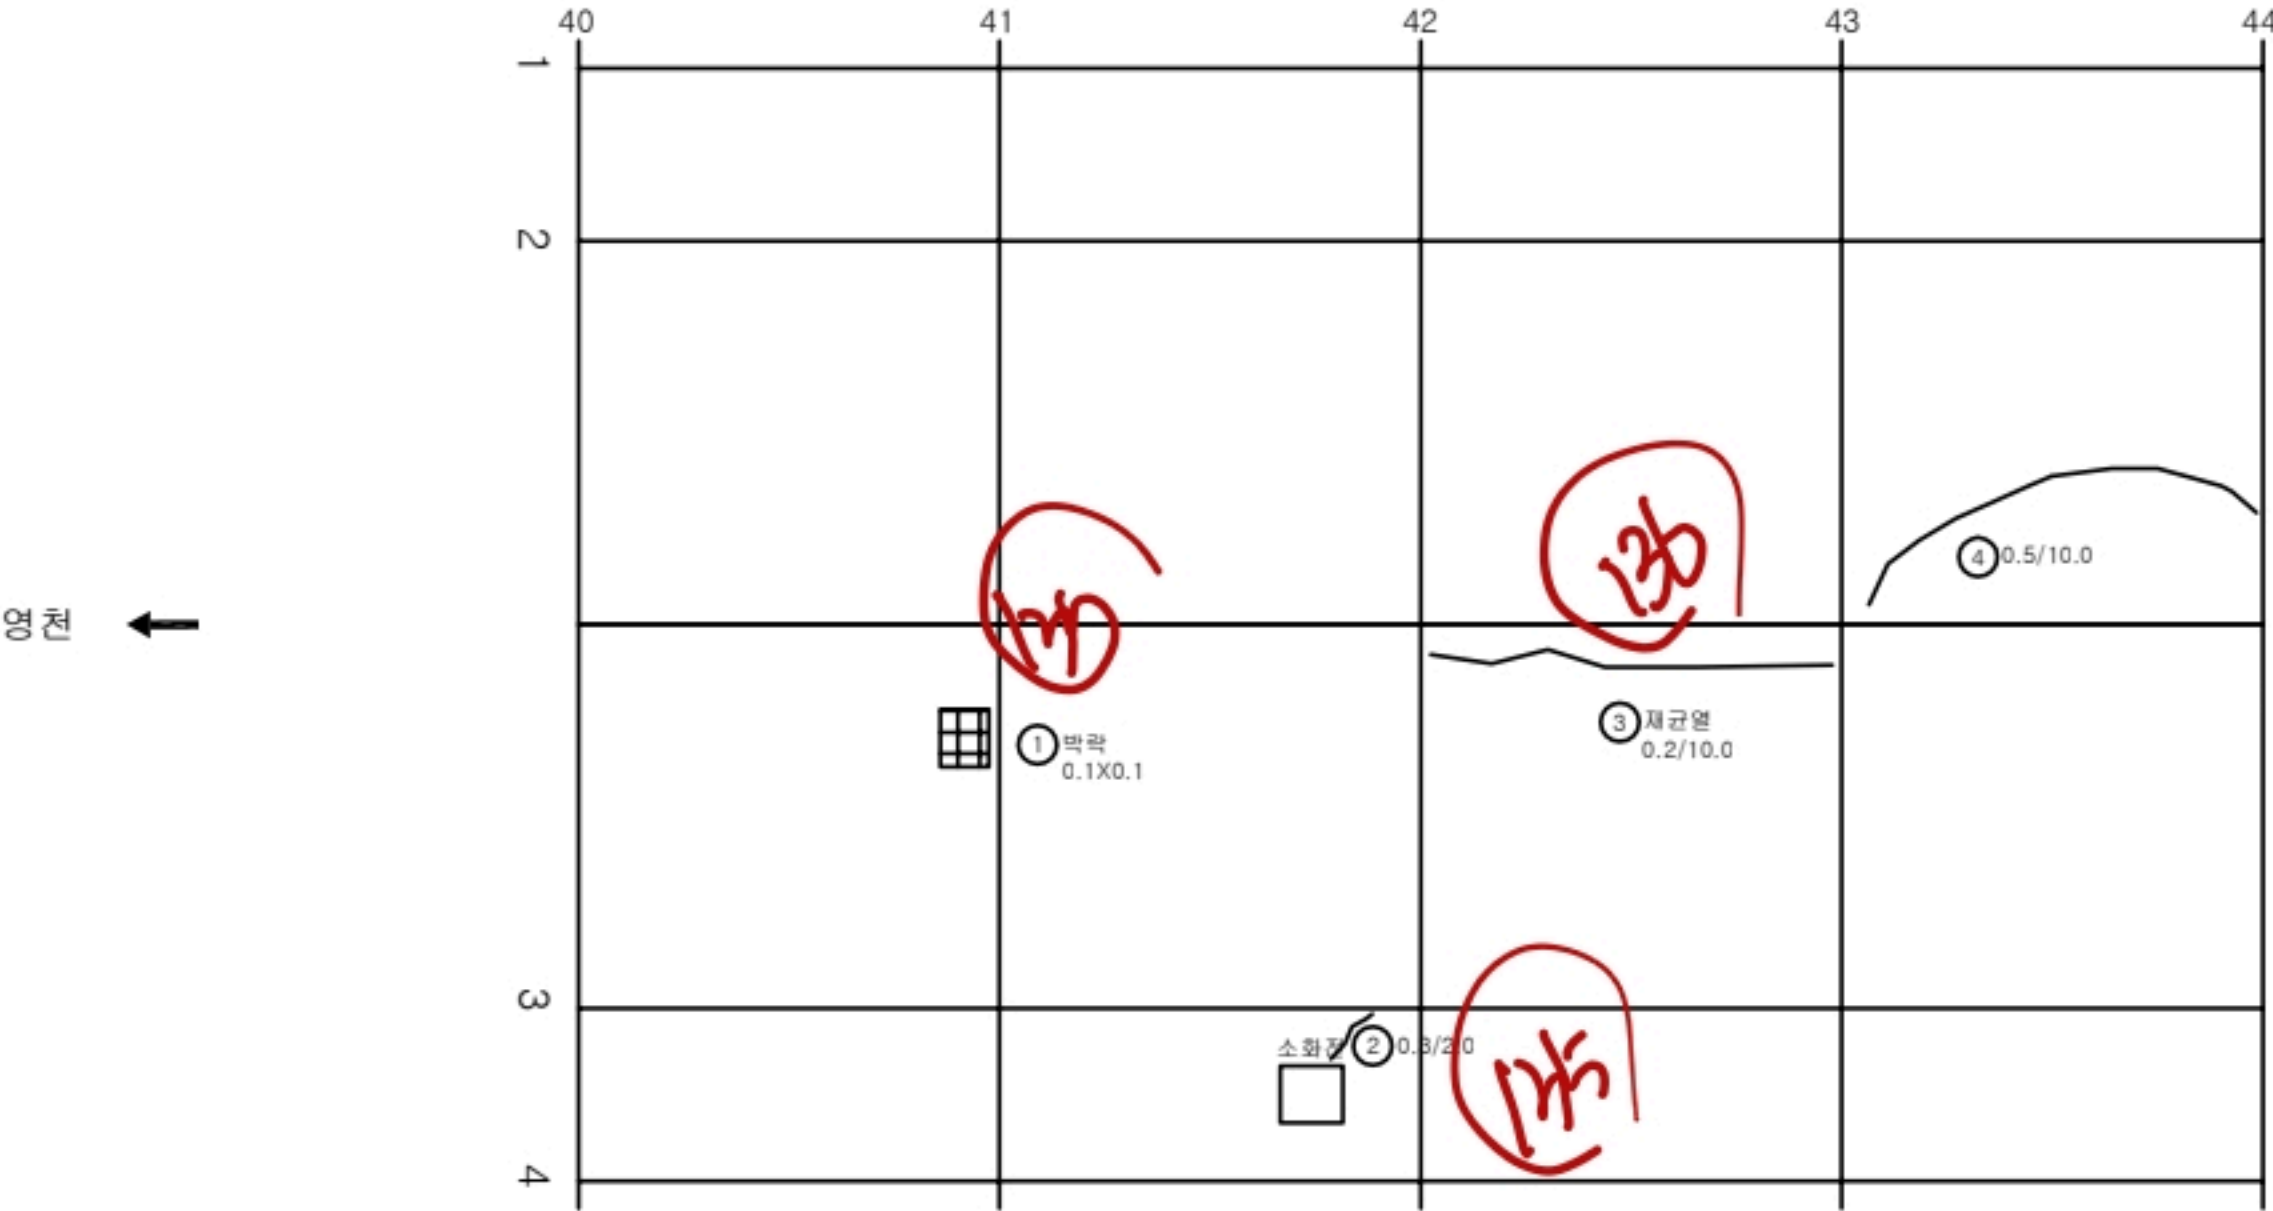
| 번호 | 발생<br>년도 | 부재 | 손상내용 | 손상현황 | | | | | | | 비 고 |
|---|---|---|---|---|---|---|---|---|---|---|---|
| 2 | 19하 | 측벽부 | 균열(Cw=0.3mm이상) | 0.3 | 2.0 | | 2.00 | m | 1 | 2.00 | |
| 3 | 21하 | 천단부 | 재균열(Cw=0.3mm미만) | 0.2 | 10.0 | | 10.00 | m | 1 | 10.00 | |
| 4 | 21하 | 천단부 | 균열(Cw=0.5mm이상) | 0.5 | 10.0 | | 10.00 | m | 1 | 10.00 | |
