상주영천고속도로 2024~2025년 시설물 안전점검 용역  
(2024년 하반기 정기안전점검)

# 외 관 조 사 망 도

블로터널(상주방향)

(주)명성엔지니어링

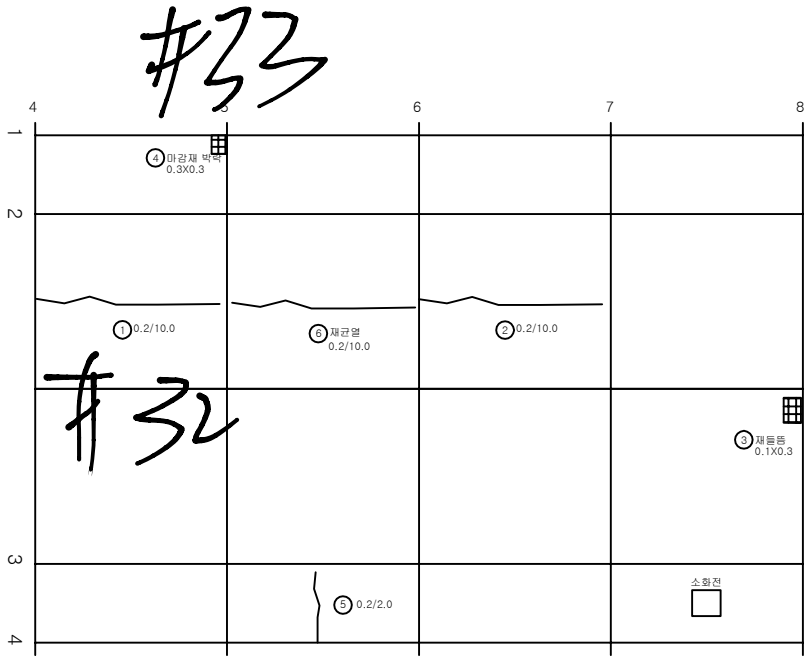
| 철근노출 | 침하 | 열화 | 도면번호<br>014 |

| 번호 | 발생<br>년도 | 부재 | 손상내용 | 손상현황 | | | | | | | 비고 |
|---|---|---|---|---|---|---|---|---|---|---|---|
| 1 | 19하 | 천단부 | 균열(Cw=0.3mm미만) | 0.2 | 10.0 | | 10.00 | m | 1 | 10.00 | |
| 2 | 19하 | 천단부 | 균열(Cw=0.3mm미만) | 0.2 | 10.0 | | 10.00 | m | 1 | 10.00 | |
| 5 | 19하 | 측벽부 | 균열(Cw=0.3mm미만) | 0.2 | 2.0 | | 2.00 | m | 1 | 2.00 | |
| 6 | 21하 | 천단부 | 재균열(Cw=0.3mm미만) | 0.2 | 10.0 | | 10.00 | m | 1 | 10.00 | |

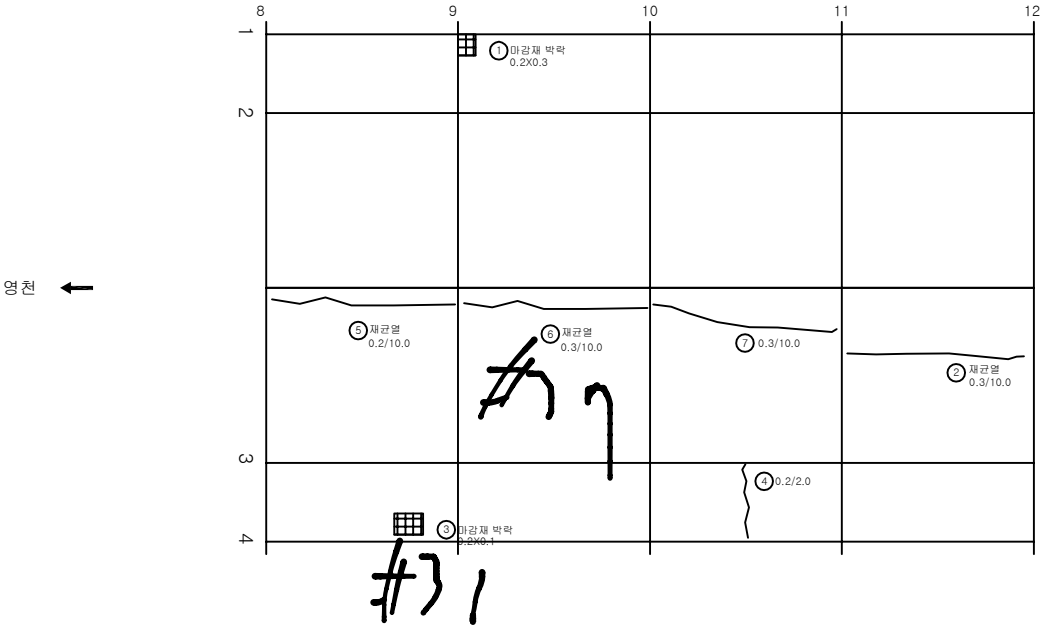
| 번호 | 발생<br>년도 | 부재 | 손상내용 | 손상현황 | | | | | | | 비고 |
|---|---|---|---|---|---|---|---|---|---|---|---|
| 2 | 19하 | 천단부 | 재균열(Cw=0.3mm이상) | 0.3 | 10.0 | | 10.00 | m | 1 | 10.00 | |
| 4 | 21하 | 속박부 | 균열(Cw=0.3mm미만) | 0.2 | 2.0 | | 2.00 | m | 1 | 2.00 | |
| 5 | 21하 | 천단부 | 재균열(Cw=0.3mm미만) | 0.2 | 10.0 | | 10.00 | m | 1 | 10.00 | |
| 6 | 21하 | 천단부 | 재균열(Cw=0.3mm이상) | 0.3 | 10.0 | | 10.00 | m | 1 | 10.00 | |
| 7 | 21하 | 천단부 | 균열(Cw=0.3mm이상) | 0.3 | 10.0 | | 10.00 | m | 1 | 10.00 | |

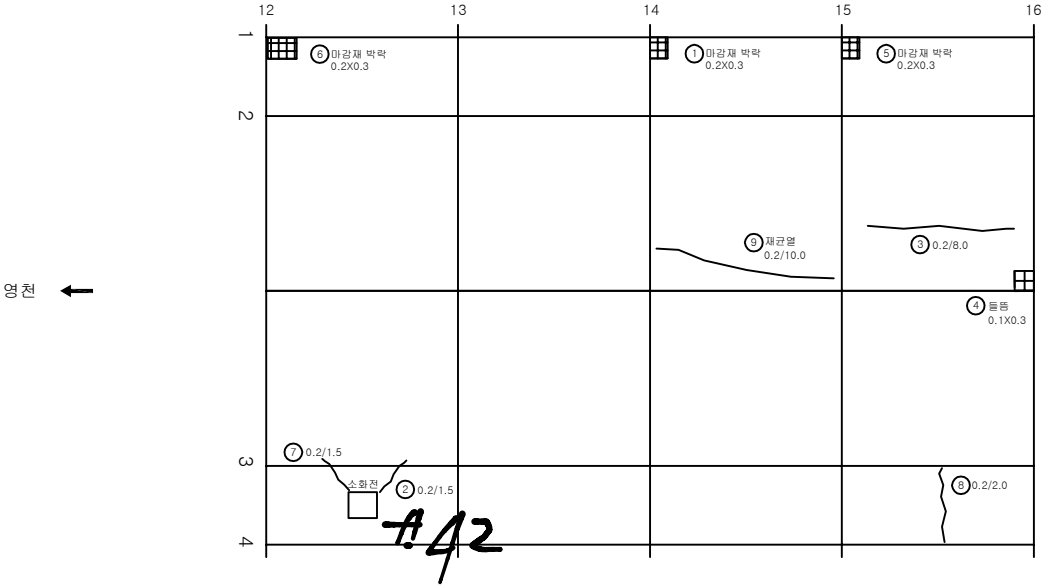
| 번호 | 발생<br>년도 | 부재 | 손상내용 | 손상현황 | | | | | | | 비고 |
|---|---|---|---|---|---|---|---|---|---|---|---|
| 2 | 19하 | 측벽부 | 균열(Cw=0.3mm미만) | 0.2 | 1.5 | | 1.50 | m | 1 | 1.50 | |
| 3 | 19하 | 천단부 | 균열(Cw=0.3mm미만) | 0.2 | 8.0 | | 8.00 | m | 1 | 8.00 | |
| 7 | 21하 | 측벽부 | 균열(Cw=0.3mm미만) | 0.2 | 1.5 | | 1.50 | m | 1 | 1.50 | |
| 8 | 21하 | 측벽부 | 균열(Cw=0.3mm미만) | 0.2 | 2.0 | | 2.00 | m | 1 | 2.00 | |
| 9 | 21하 | 천단부 | 재균열(Cw=0.3mm미만) | 0.2 | 10.0 | | 10.00 | m | 1 | 10.00 | |
| 10 | 23하 | 측벽부 | 균열(Cw=0.3mm미만) | 0.2 | 1.5 | | 1.50 | m | 1 | 1.50 | |

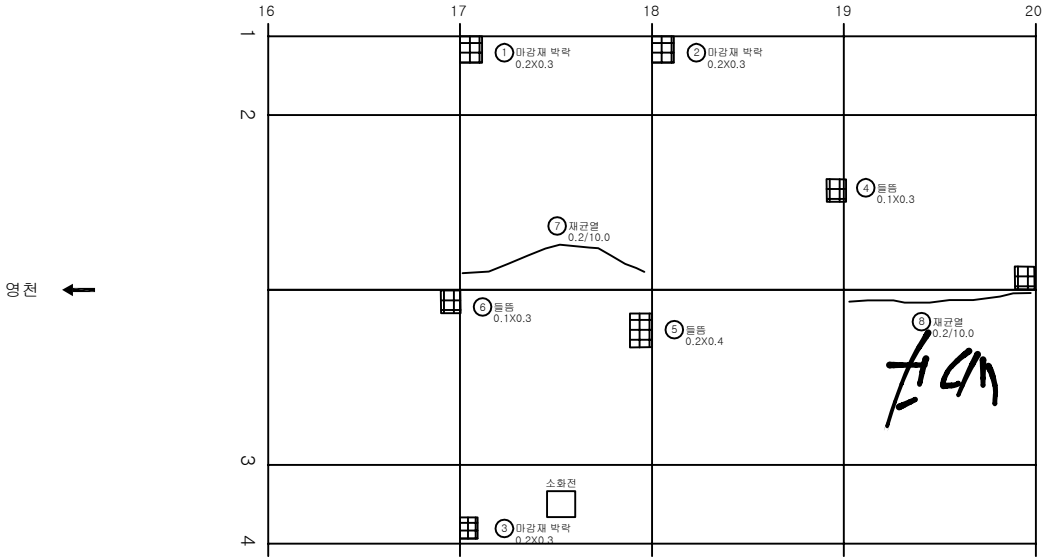
| 철근노출 | 침하 | 열화 | 도면번호<br>018 |

| 번호 | 발생<br>년도 | 부재 | 손상내용 | 손상현황 | | | | | | | 비고 |
|---|---|---|---|---|---|---|---|---|---|---|---|
| 7 | 21하 | 천단부 | 재균열(Cw=0.3mm미만) | 0.2 | 10.0 | | 10.00 | m | 1 | 10.00 | |
| 8 | 21하 | 천단부 | 재균열(Cw=0.3mm미만) | 0.2 | 10.0 | | 10.00 | m | 1 | 10.00 | |

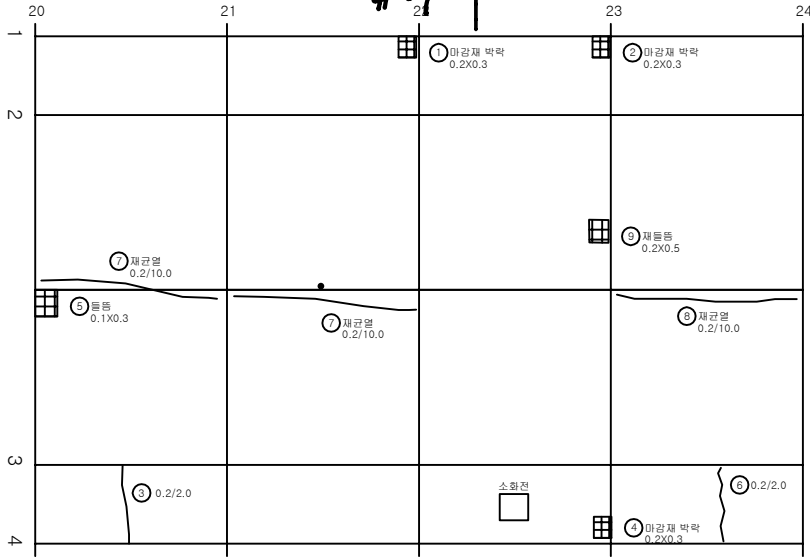
| 번호 | 발생<br>년도 | 부재 | 손상내용 | 손상현황 | | | | | | | 비고 |
|---|---|---|---|---|---|---|---|---|---|---|---|
| 3 | 19하 | 속벽부 | 균열(Cw=0.3mm미만) | 0.2 | 2.0 | | 2.00 | m | 1 | 2.00 | |
| 6 | 21하 | 속벽부 | 균열(Cw=0.3mm미만) | 0.2 | 2.0 | | 2.00 | m | 1 | 2.00 | |
| 7 | 21하 | 천단부 | 재균열(Cw=0.3mm미만) | 0.2 | 10.0 | | 10.00 | m | 1 | 10.00 | |
| 8 | 21하 | 천단부 | 재균열(Cw=0.3mm미만) | 0.2 | 10.0 | | 10.00 | m | 1 | 10.00 | |
| 10 | 23하 | 천단부 | 재균열(Cw=0.3mm미만) | 0.2 | 10.0 | | 10.00 | m | 1 | 10.00 | |

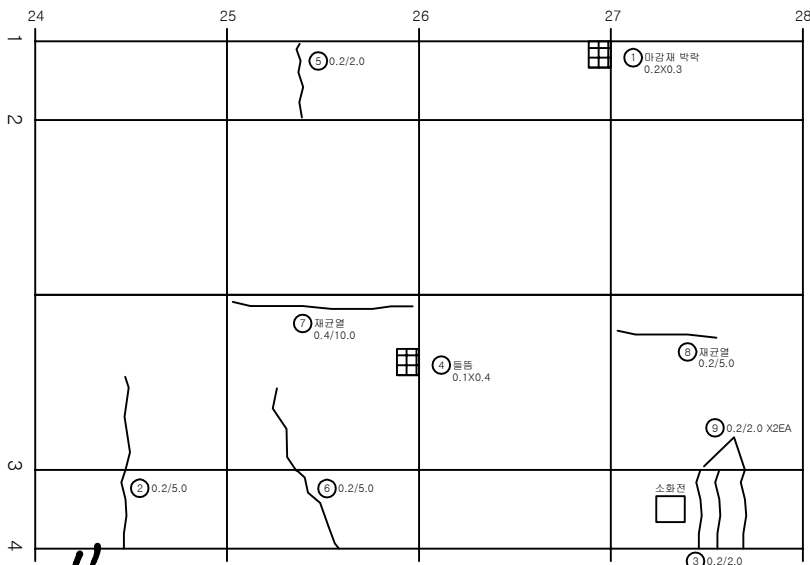
| 번호 | 발생<br>년도 | 부재 | 손상내용 | 손상현황 | | | | | | | 비고 |
|---|---|---|---|---|---|---|---|---|---|---|---|
| 2 | 19하 | 속벽부 | 균열(Cw=0.3mm미만) | 0.2 | 5.0 | | 5.00 | m | 1 | 5.00 | |
| 3 | 19하 | 속벽부 | 균열(Cw=0.3mm미만) | 0.2 | 2.0 | | 2.00 | m | 1 | 2.00 | |
| 5 | 21하 | 속벽부 | 균열(Cw=0.3mm미만) | 0.2 | 2.0 | | 2.00 | m | 1 | 2.00 | |
| 6 | 21하 | 속벽부 | 균열(Cw=0.3mm미만) | 0.2 | 5.0 | | 5.00 | m | 1 | 5.00 | |
| 7 | 21하 | 천단부 | 재균열(Cw=0.3mm이상) | 0.4 | 10.0 | | 10.00 | m | 1 | 10.00 | |
| 8 | 21하 | 천단부 | 재균열(Cw=0.3mm미만) | 0.2 | 5.0 | | 5.00 | m | 1 | 5.00 | |
| 9 | 23하 | 속벽부 | 균열(Cw=0.3mm미만) | 0.2 | 2.0 | | 2.00 | m | 2 | 4.00 | |
