상주영천고속도로 2024~2025년 시설물 안전점검 용역  
(2024년 하반기 정기안전점검)

# 외 관 조 사 망 도

블로터널(상주방향)

2024.11

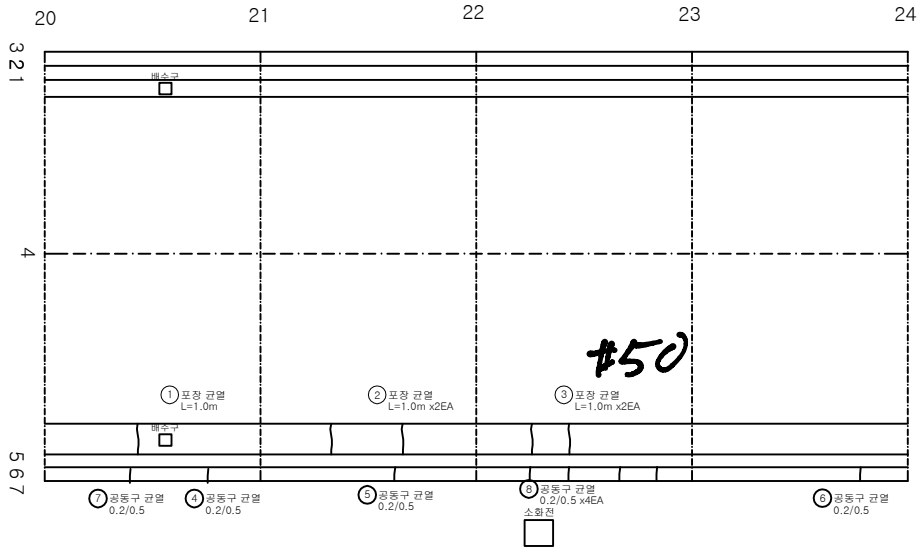
| 번호 | 발생<br>년도 | 부재 | 손상내용 | 손상현황 | | | | | | | 비고 |
|---|---|---|---|---|---|---|---|---|---|---|---|
| 1 | 20상 | 포장 | 포장 패임 | | 1.0 | 30.0 | 30.00 | m <sup>2</sup> | 1 | 30.00 | |
| 2 | 20상 | 포장 | 포장 균열 | | 1.0 | | 1.00 | m | 1 | 1.00 | |
| 3 | 19하 | 공동구 | 공동구 균열 | 0.2 | 0.5 | | 0.50 | m | 8 | 4.00 | |
| 4 | 19하 | 공동구 | 공동구 균열 | 0.2 | 0.5 | | 0.50 | m | 5 | 2.50 | |
| 5 | 20상 | 공동구 | 공동구 덮개파손 | | | | 1.00 | EA | 1 | 1.00 | |
| 6 | 20상 | 공동구 | 공동구 파손 | | 0.1 | 0.3 | 0.03 | m <sup>2</sup> | 1 | 0.03 | |
| 7 | 20상 | 공동구 | 공동구 균열 | 0.2 | 0.5 | | 0.50 | m | 5 | 2.50 | |

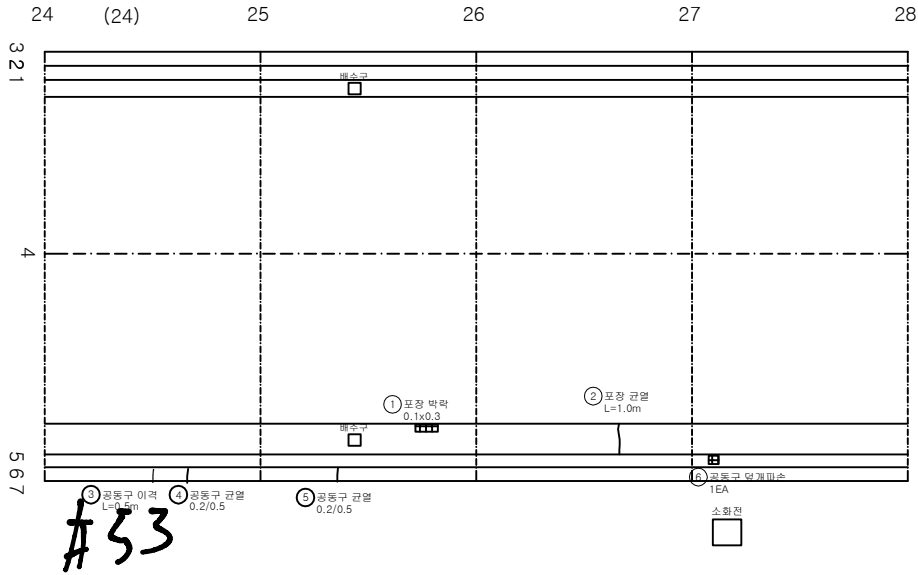
| 번호 | 발생년도 | 부재 | 손상내용 | 손상현황 | | | | | | | 비고 |
|---|---|---|---|---|---|---|---|---|---|---|---|
| 2 | 20상 | 포장 | 포장 균열 | | 1.0 | | 1.00 | m | 1 | 1.00 | |
| 4 | 19하 | 공동구 | 공동구 균열 | 0.2 | 0.5 | | 0.50 | m | 1 | 0.50 | |
| 5 | 20상 | 공동구 | 공동구 균열 | 0.2 | 0.5 | | 0.50 | m | 1 | 0.50 | |

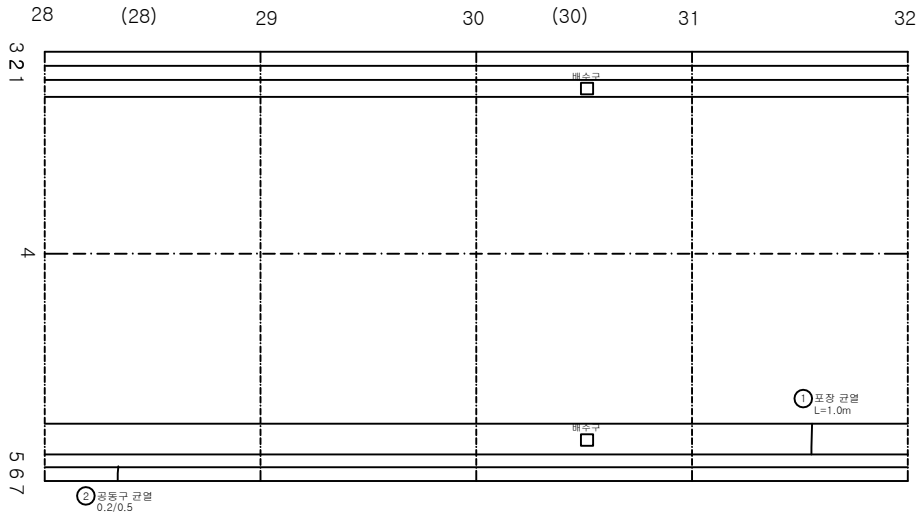
| 번호 | 발생<br>년도 | 부재 | 손상내용 | 손상현황 | | | | | | 비 고 | |
|---|---|---|---|---|---|---|---|---|---|---|---|
| 1 | 19하 | 포장 | 포장 균열 | | 1.0 | | 1.00 | m | 1 | 1.00 | |
| 2 | 20상 | 공동구 | 공동구 균열 | 0.2 | 0.5 | | 0.50 | m | 1 | 0.50 | |

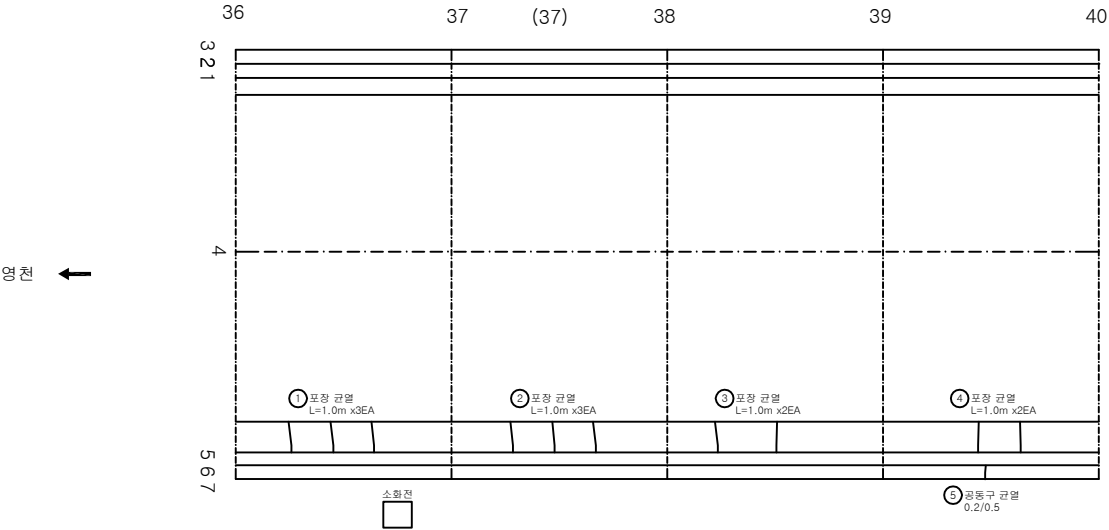
| 번호 | 발생<br>년도 | 부재 | 손상내용 | 손상현황 | | | | | | | 비 고 |
|---|---|---|---|---|---|---|---|---|---|---|---|
| 1 | 20상 | 포장 | 포장 균열 | | 1.0 | | 1.00 | m | 3 | 3.00 | |
| 2 | 20상 | 포장 | 포장 균열 | | 1.0 | | 1.00 | m | 3 | 3.00 | |
| 3 | 20상 | 포장 | 포장 균열 | | 1.0 | | 1.00 | m | 2 | 2.00 | |
| 4 | 19하 | 포장 | 포장 균열 | | 1.0 | | 1.00 | m | 2 | 2.00 | |
| 5 | 20상 | 공동구 | 공동구 균열 | 0.2 | 0.5 | | 0.50 | m | 1 | 0.50 | |

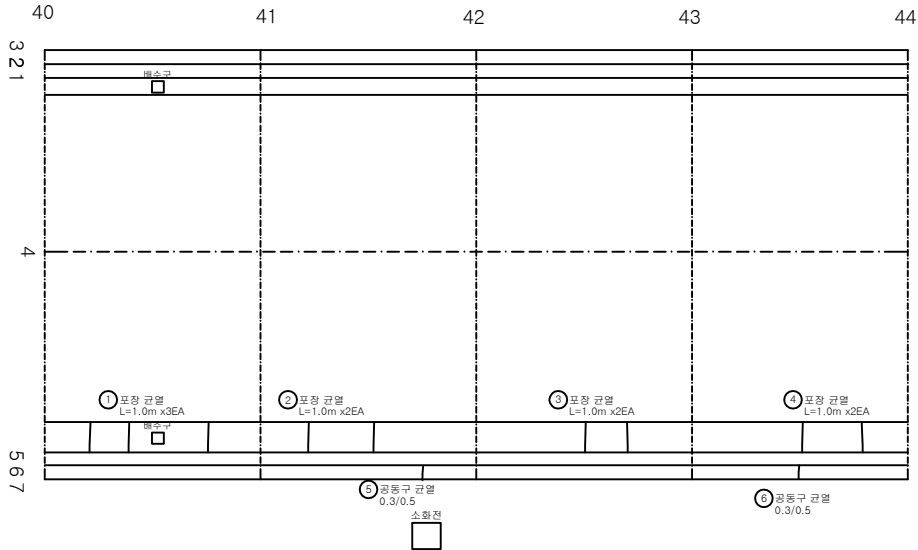
| 번호 | 발생<br>년도 | 부재 | 손상내용 | 손상현황 | | | | | | | 비고 |
|---|---|---|---|---|---|---|---|---|---|---|---|
| 1 | 20상 | 포장 | 포장 균열 | | 1.0 | | 1.00 | m | 3 | 3.00 | |
| 2 | 20상 | 포장 | 포장 균열 | | 1.0 | | 1.00 | m | 2 | 2.00 | |
| 3 | 19하 | 포장 | 포장 균열 | | 1.0 | | 1.00 | m | 2 | 2.00 | |
| 4 | 19하 | 포장 | 포장 균열 | | 1.0 | | 1.00 | m | 2 | 2.00 | |
| 5 | 19하 | 공동구 | 공동구 균열 | 0.3 | 0.5 | | 0.50 | m | 1 | 0.50 | |
| 6 | 20상 | 공동구 | 공동구 균열 | 0.3 | 0.5 | | 0.50 | m | 1 | 0.50 | |

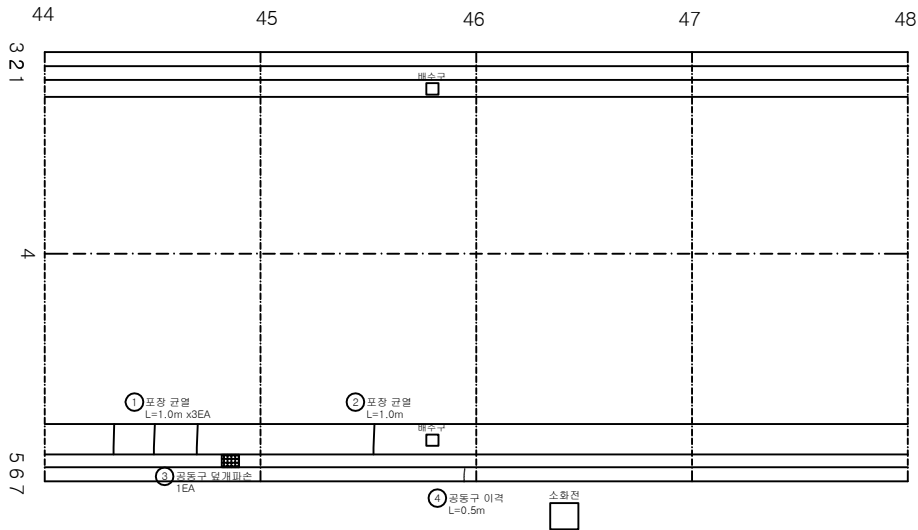
| 번호 | 발생<br>년도 | 부재 | 손상내용 | 손상현황 | | | | | | | 비 고 |
|---|---|---|---|---|---|---|---|---|---|---|---|
| 1 | 20상 | 포장 | 포장 균열 | | 1.0 | | 1.00 | m | 3 | 3.00 | |
| 2 | 20상 | 포장 | 포장 균열 | | 1.0 | | 1.00 | m | 1 | 1.00 | |
