상주영천고속도로 2024~2025년 시설물 안전점검 용역  
(2024년 하반기 정기안전점검)

외 관 조 사 망 도  
불로터널(영천방향)

2024.11

(주)명성엔지니어링

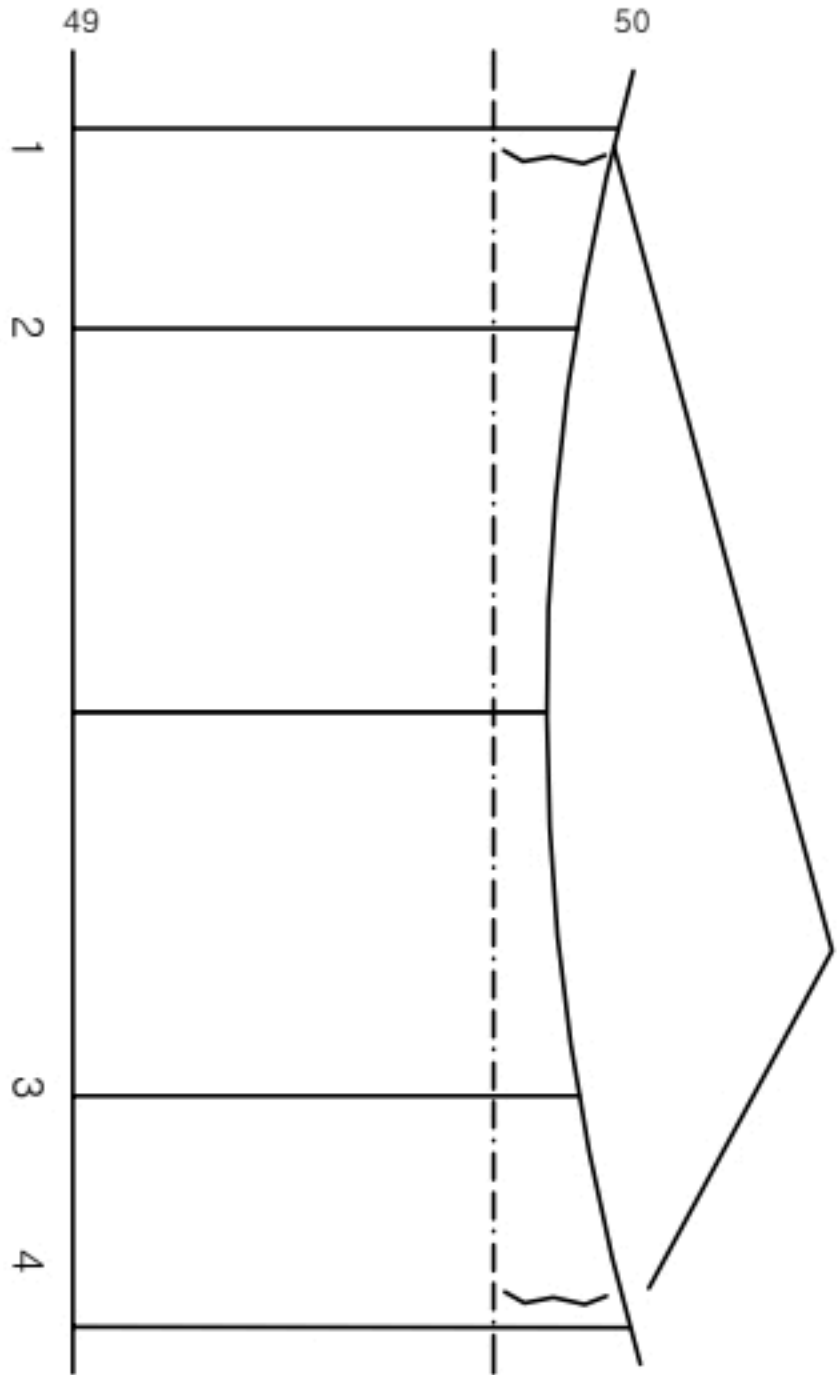
| 번호 | 발생<br>년도 | 부재 | 손상내용 | 손상현황 | | | | | | | 비 고 |
|---|---|---|---|---|---|---|---|---|---|---|---|
| 1 | 21 하 | 천단부 | 균열(Cw=0.3mm미만) | 0.2 | 2.0 | | 2.00 | m | 2 | 4.00 | |

0.2/2.0 X2EA

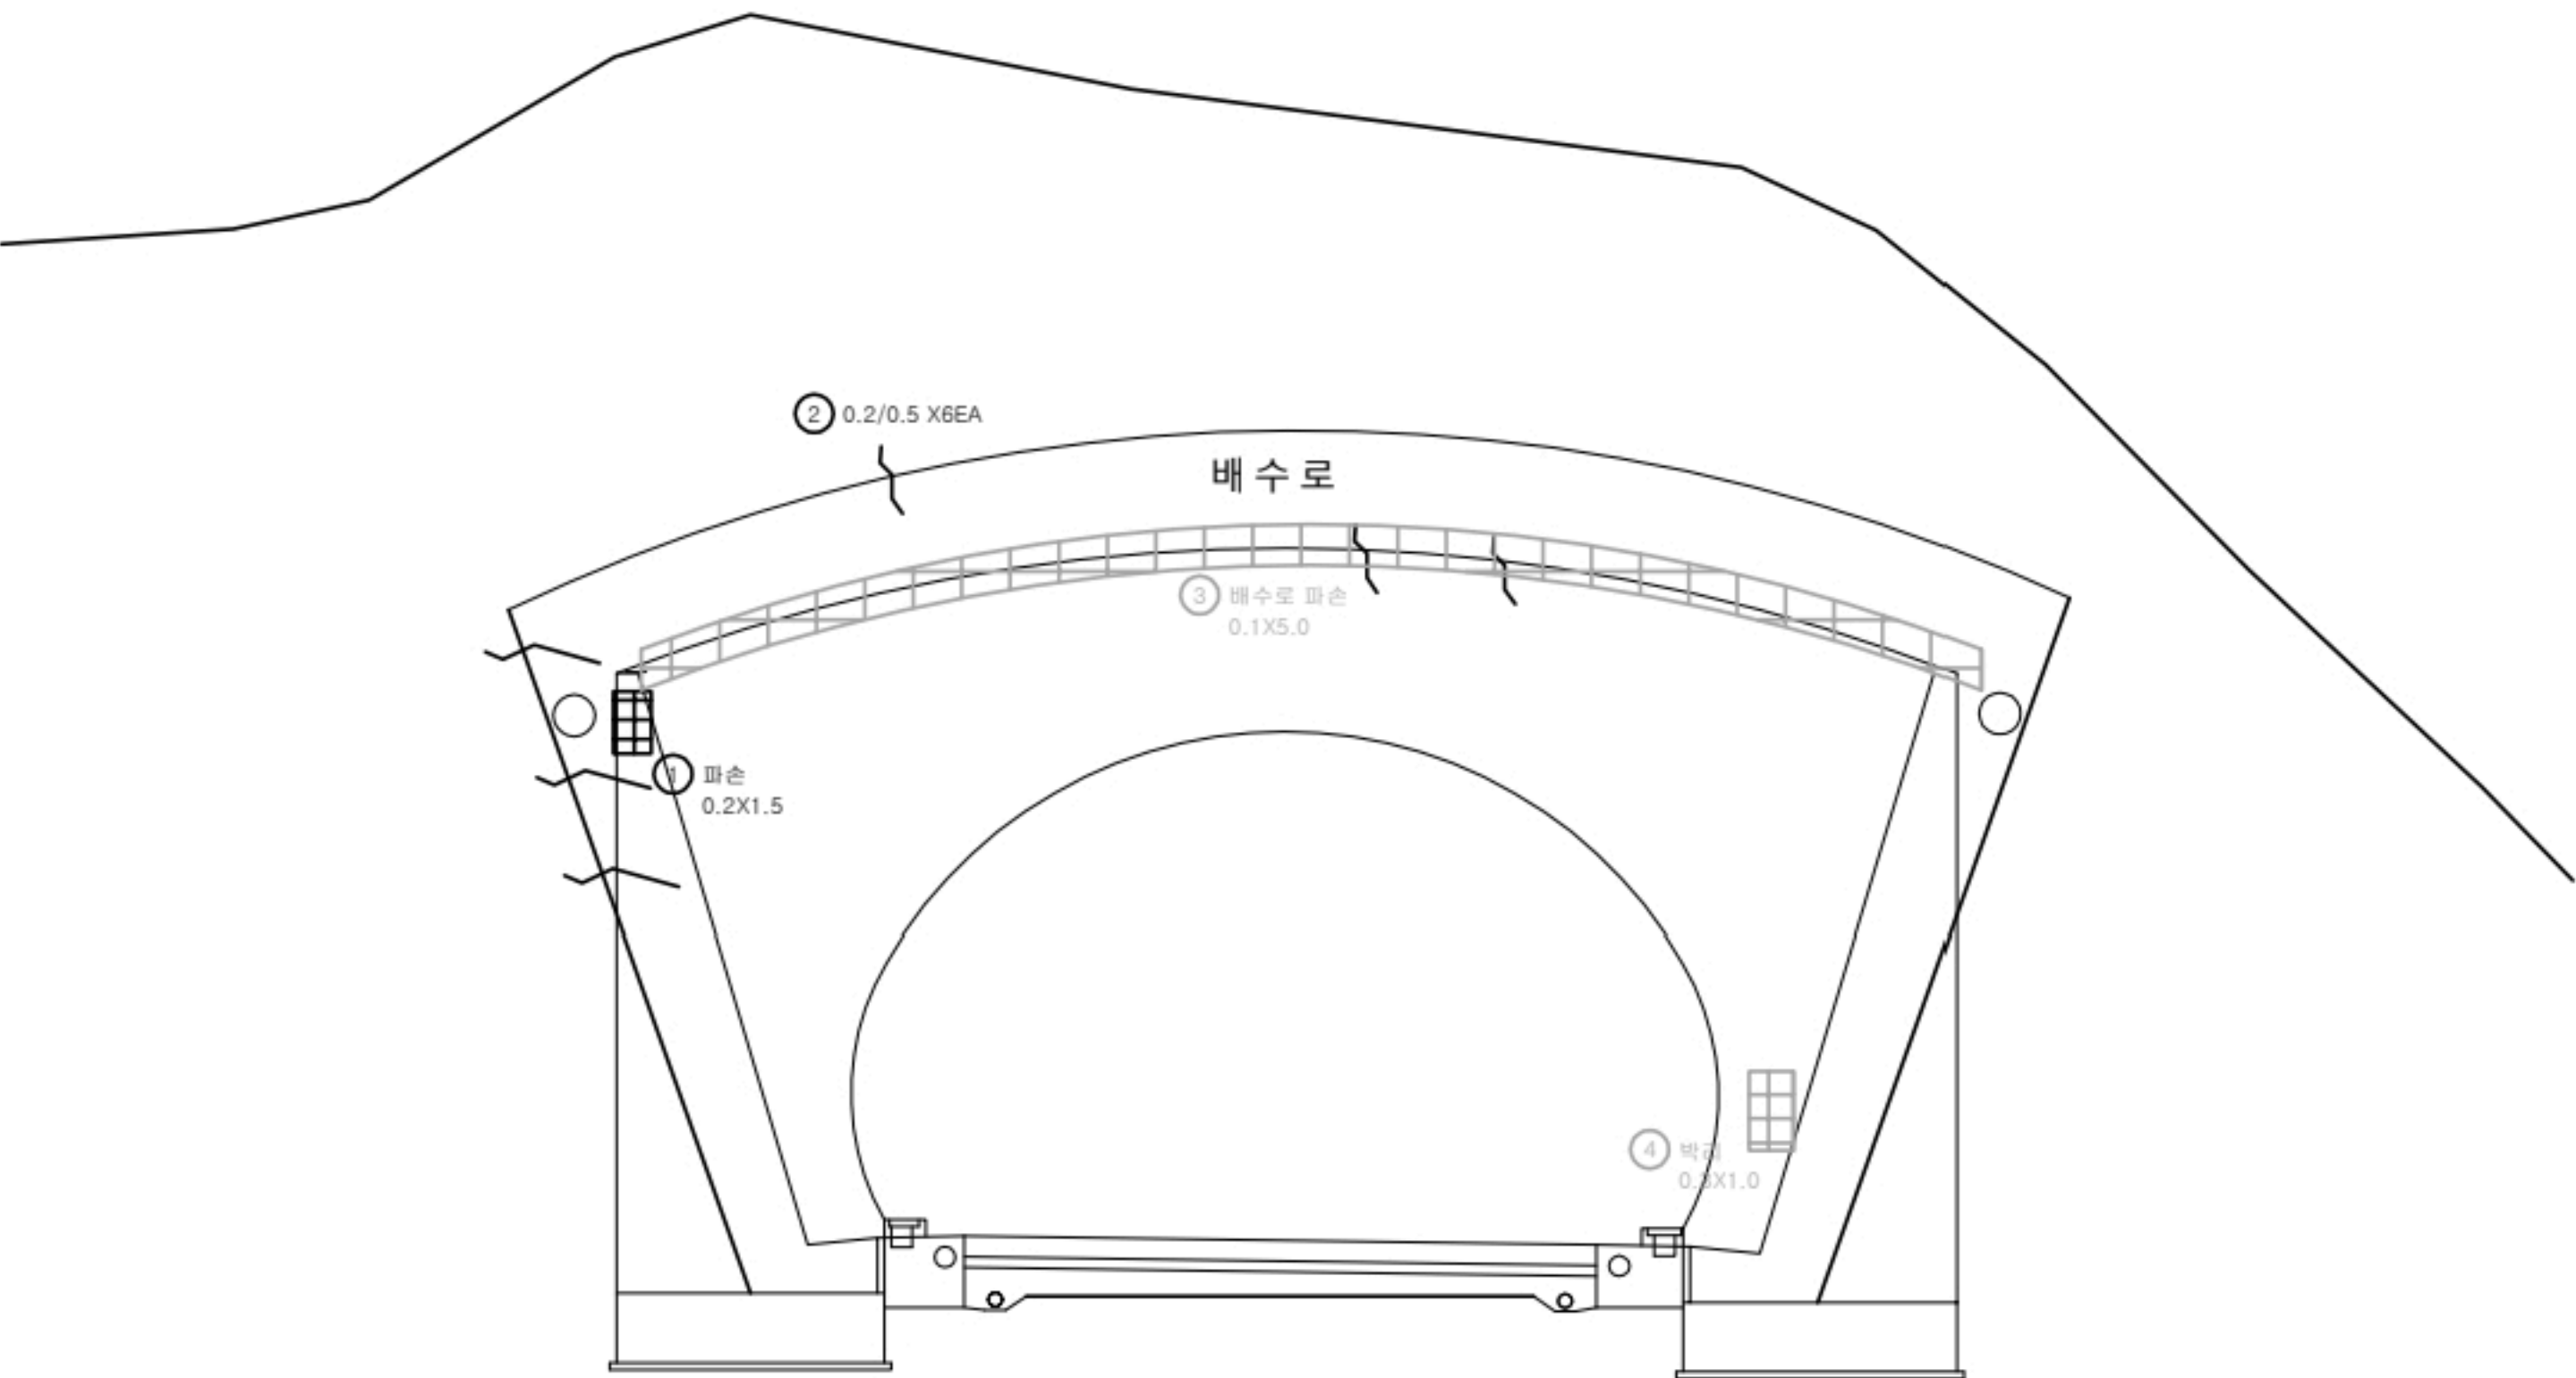
강문

| 번호 | 발생<br>년도 | 부재 | 손상내용 | 손상현황 | | | | | | | 비고 |
|---|---|---|---|---|---|---|---|---|---|---|---|
| 2 | 21하 | 배수시설 | 균열(Cw=0.3mm미만) | 0.2 | 0.5 | | 0.50 | m | 6 | 3.00 | |

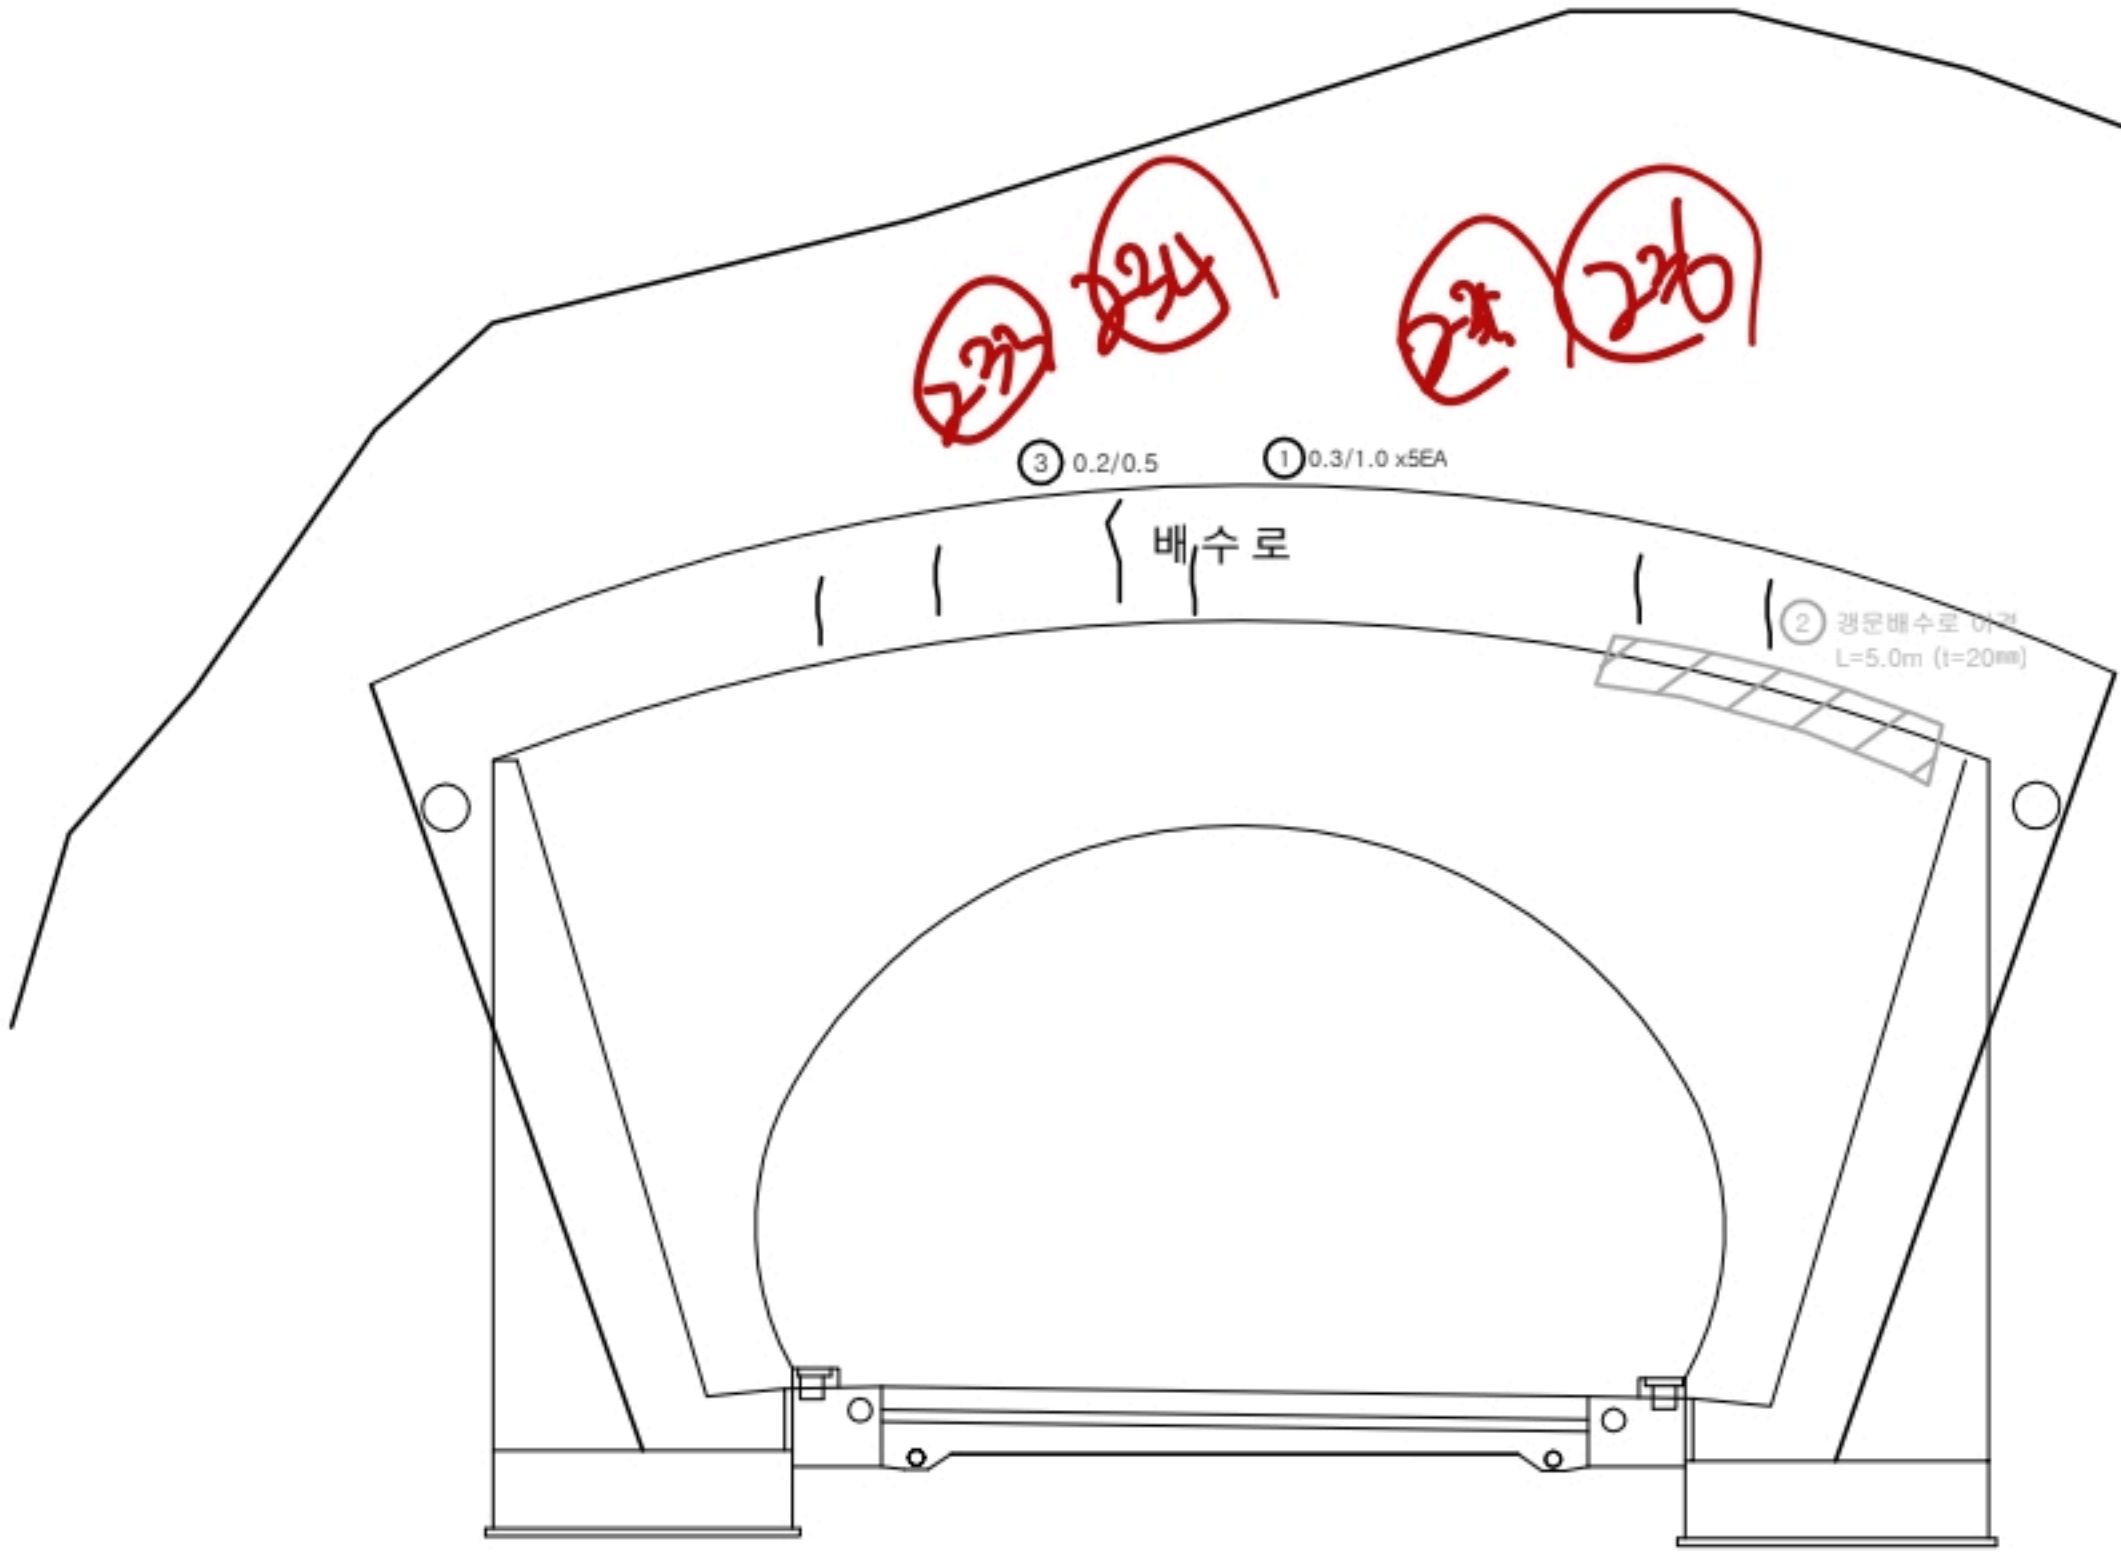
ID:블로터널(영천)-갱문(진출부)

| 번호 | 발생<br>년도 | 부재 | 손상내용 | 손상현황 | | | | | | | 비 고 |
|---|---|---|---|---|---|---|---|---|---|---|---|
| 1 | 20상 | 배수시설 | 균열(Cw=0.3mm이상) | 0.3 | 1.0 | | 1.00 | m | 5 | 5.00 | |
| 3 | 21하 | 배수시설 | 균열(Cw=0.3mm미만) | 0.2 | 0.5 | | 0.50 | m | 1 | 0.50 | |
