상주영천고속도로 2024~2025년 시설물 안전점검 용역  
(2024년 하반기 정기안전점검)

# 외 관 조 사 망 도

불로터널(영천방향)

2024.11

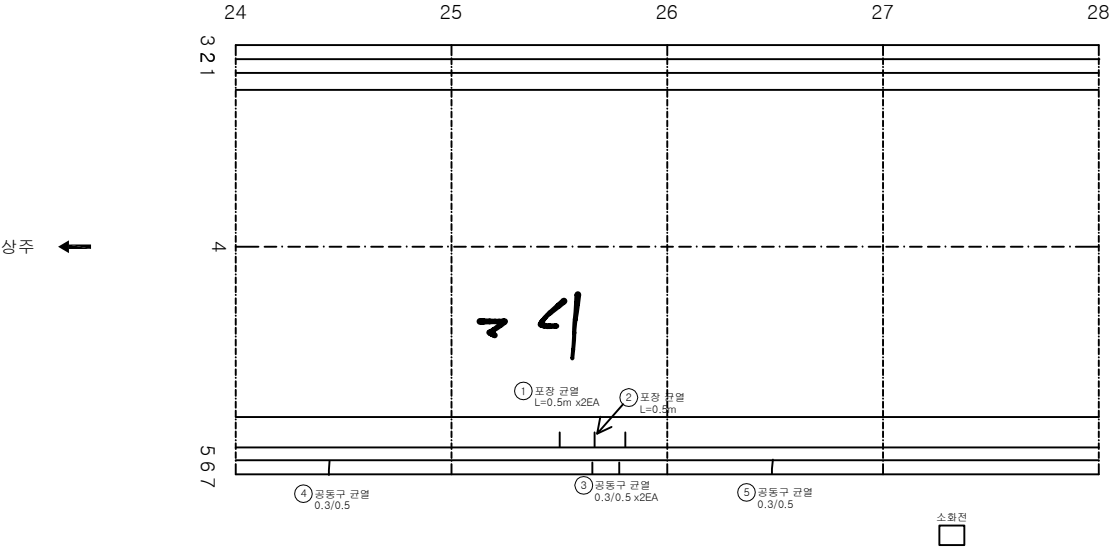
| 번호 | 발생년도 | 부재 | 손상내용 | 손상현황 | | | | | | | 비고 |
|---|---|---|---|---|---|---|---|---|---|---|---|
| 1 | 19하 | 포장 | 포장 균열 | | 0.5 | | 0.50 | m | 2 | 1.00 | |
| 2 | 19하 | 포장 | 포장 균열 | | 0.5 | | 0.50 | m | 1 | 0.50 | |
| 3 | 19하 | 공동구 | 공동구 균열 | 0.3 | 0.5 | | 0.50 | m | 2 | 1.00 | |
| 4 | 20상 | 공동구 | 공동구 균열 | 0.3 | 0.5 | | 0.50 | m | 1 | 0.50 | |
| 5 | 20상 | 공동구 | 공동구 균열 | 0.3 | 0.5 | | 0.50 | m | 1 | 0.50 | |

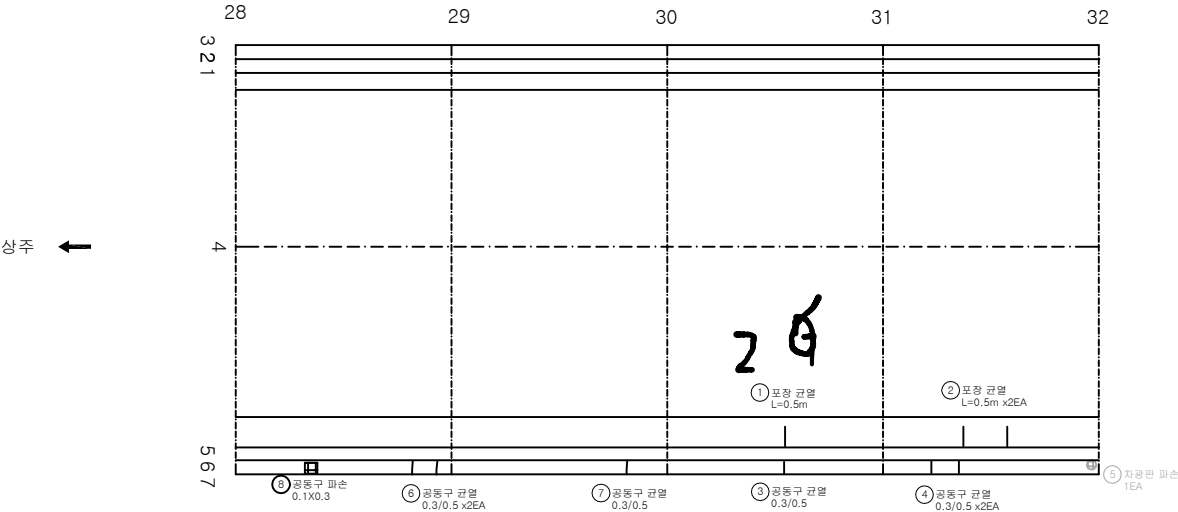
| 번호 | 발생<br>년도 | 부재 | 손상내용 | 손상현황 | | | | | | | 비고 |
|---|---|---|---|---|---|---|---|---|---|---|---|
| 1 | 19하 | 포장 | 포장 균열 | | 0.5 | | 0.50 | m | 1 | 0.50 | |
| 2 | 19하 | 포장 | 포장 균열 | | 0.5 | | 0.50 | m | 2 | 1.00 | |
| 3 | 19하 | 공동구 | 공동구 균열 | 0.3 | 0.5 | | 0.50 | m | 1 | 0.50 | |
| 4 | 19하 | 공동구 | 공동구 균열 | 0.3 | 0.5 | | 0.50 | m | 2 | 1.00 | |
| 6 | 20상 | 공동구 | 공동구 균열 | 0.3 | 0.5 | | 0.50 | m | 2 | 1.00 | |
| 7 | 20상 | 공동구 | 공동구 균열 | 0.3 | 0.5 | | 0.50 | m | 1 | 0.50 | |

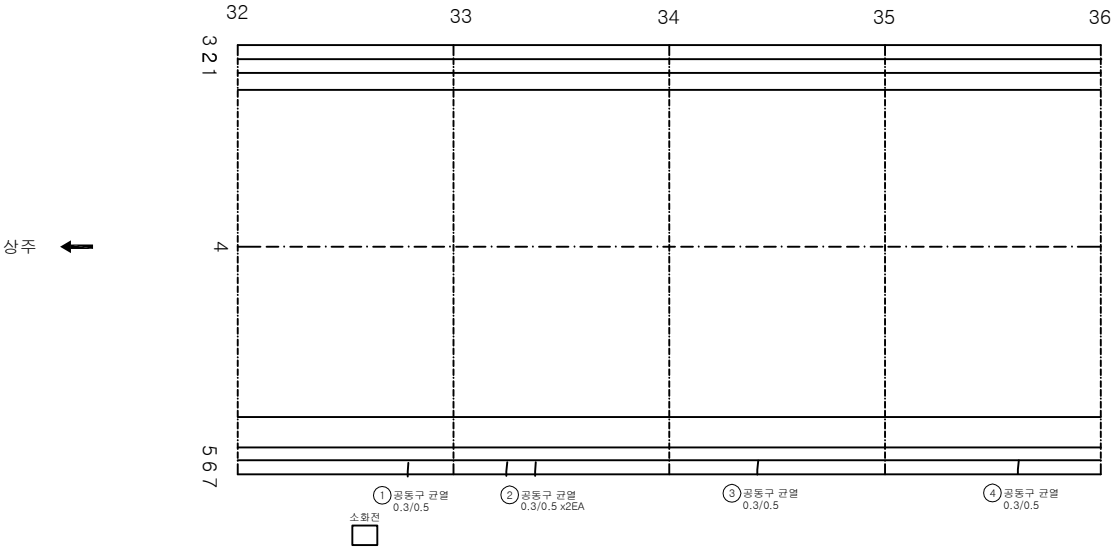
| 번호 | 발생<br>년도 | 부재 | 손상내용 | 손상현황 | | | | | | | 비 고 |
|---|---|---|---|---|---|---|---|---|---|---|---|
| 1 | 20상 | 공동구 | 공동구 균열 | 0.3 | 0.5 | | 0.50 | m | 1 | 0.50 | |
| 2 | 20상 | 공동구 | 공동구 균열 | 0.3 | 0.5 | | 0.50 | m | 2 | 1.00 | |
| 3 | 20상 | 공동구 | 공동구 균열 | 0.3 | 0.5 | | 0.50 | m | 1 | 0.50 | |
| 4 | 20상 | 공동구 | 공동구 균열 | 0.3 | 0.5 | | 0.50 | m | 1 | 0.50 | |

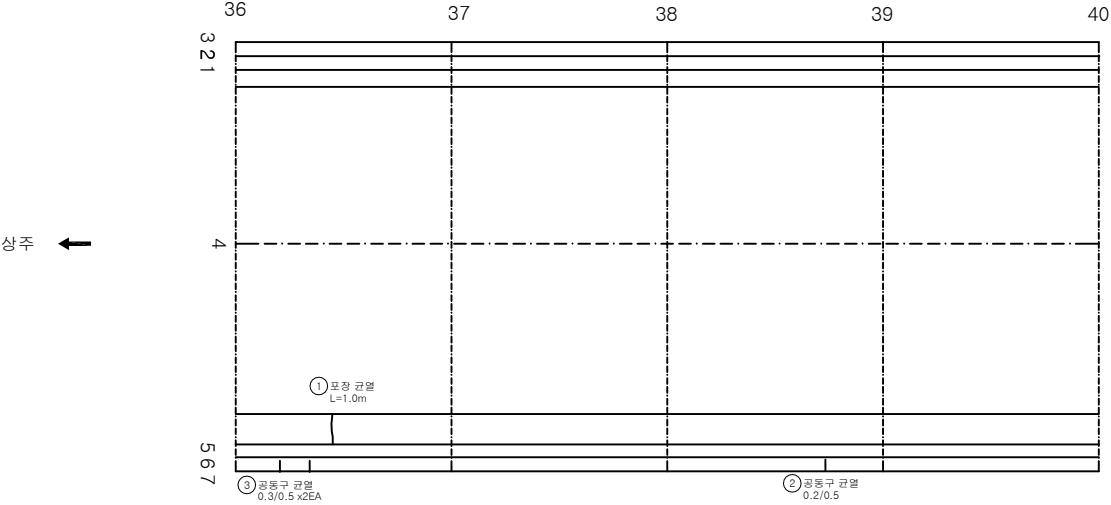
| 번호 | 발생<br>년도 | 부재 | 손상내용 | 손상현황 | | | | | | 비 고 | |
|---|---|---|---|---|---|---|---|---|---|---|---|
| 1 | 20상 | 포장 | 포장 균열 | | 1.0 | | 1.00 | m | 1 | 1.00 | |
| 2 | 19하 | 공동구 | 공동구 균열 | 0.2 | 0.5 | | 0.50 | m | 1 | 0.50 | |
| 3 | 20상 | 공동구 | 공동구 균열 | 0.3 | 0.5 | | 0.50 | m | 2 | 1.00 | |
