상주영천고속도로 2024~2025년 시설물 안전점검 용역  
(2024년 하반기 정기안전점검)

# 외 관 조 사 망 도

중구터널(상주방향)

2024.11

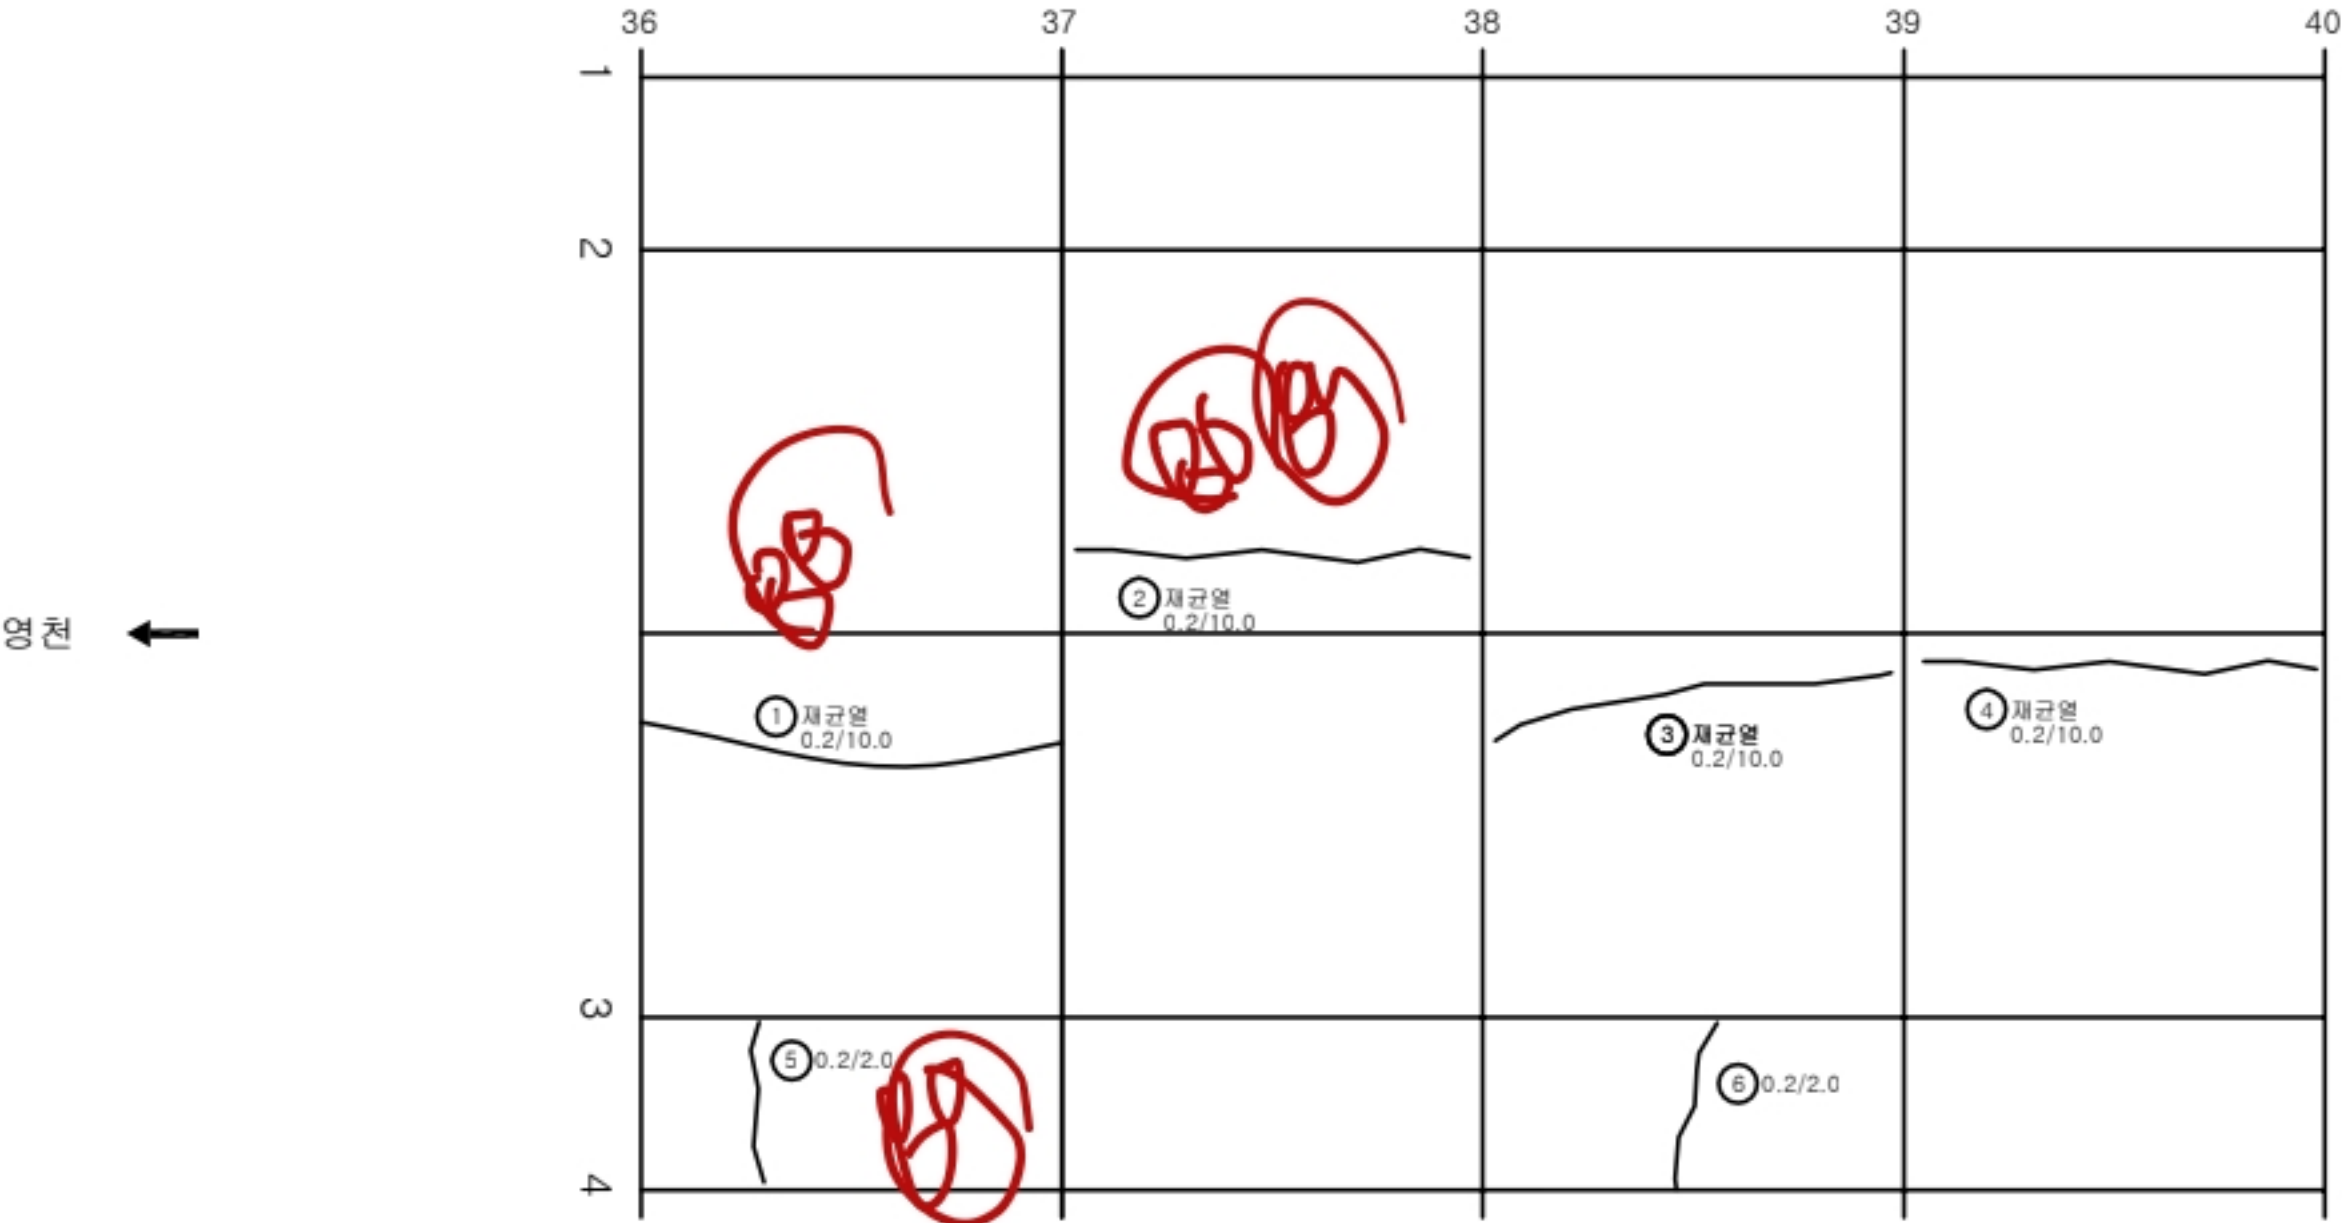
| 번호 | 발생<br>년도 | 부재 | 손상내용 | 손상현황 | | | | | | | 비 고 |
|---|---|---|---|---|---|---|---|---|---|---|---|
| 1 | 19하 | 천단부 | 재 균열 (Cw=0.3mm미만) | 0.2 | 10.0 | | 10.00 | m | 1 | 10.00 | |
| 2 | 21하 | 천단부 | 재 균열 (Cw=0.3mm미만) | 0.2 | 10.0 | | 10.00 | m | 1 | 10.00 | |
| 3 | 21하 | 천단부 | 재 균열 (Cw=0.3mm미만) | 0.2 | 10.0 | | 10.00 | m | 1 | 10.00 | |
| 4 | 21하 | 천단부 | 재 균열 (Cw=0.3mm미만) | 0.2 | 10.0 | | 10.00 | m | 1 | 10.00 | |
| 5 | 23하 | 측벽부 | 균열 (Cw=0.3mm미만) | 0.2 | 2.0 | | 2.00 | m | 1 | 2.00 | |
| 6 | 23하 | 측벽부 | 균열 (Cw=0.3mm미만) | 0.2 | 2.0 | | 2.00 | m | 1 | 2.00 | |

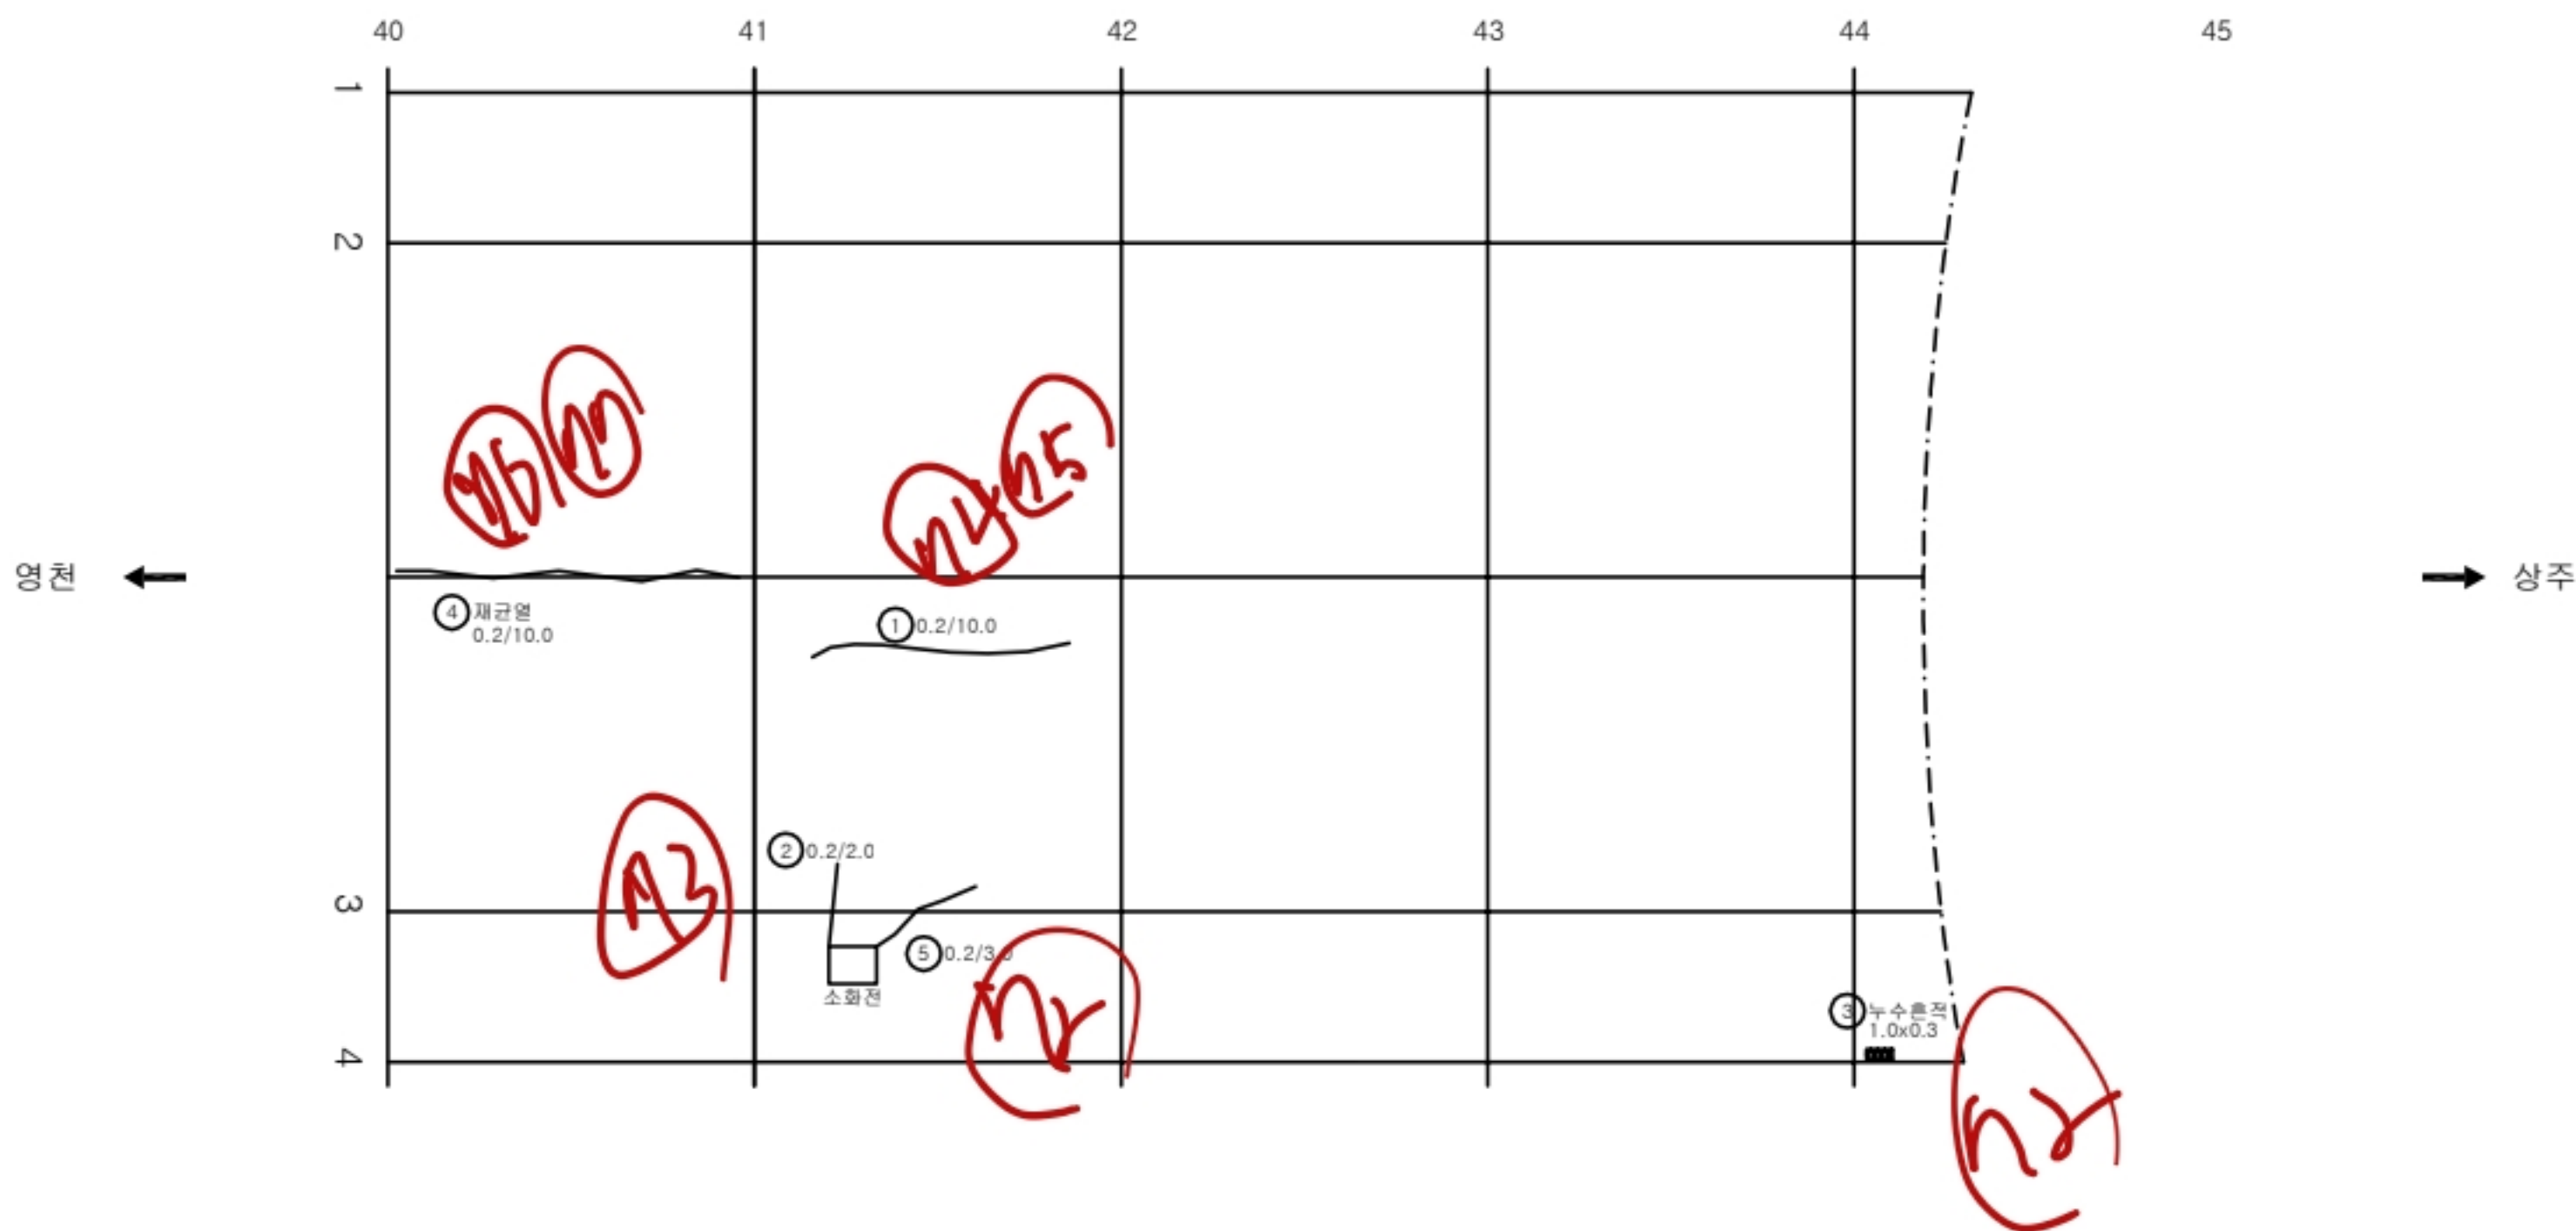
| 번호 | 발생<br>년도 | 부재 | 손상내용 | 손상현황 | | | | | | | 비 고 |
|---|---|---|---|---|---|---|---|---|---|---|---|
| 1 | 19하 | 천단부 | 균열(Cw=0.3mm미만) | 0.2 | 10.0 | | 10.00 | m | 1 | 10.00 | |
| 2 | 19하 | 측벽부 | 균열(Cw=0.3mm미만) | 0.2 | 2.0 | | 2.00 | m | 1 | 2.00 | |
| 3 | 20상 | 측벽부 | 누수흔적 | | 1.0 | 0.3 | 0.30 | m <sup>2</sup> | 1 | 0.30 | |
| 4 | 21하 | 천단부 | 재균열(Cw=0.3mm미만) | 0.2 | 10.0 | | 10.00 | m | 1 | 10.00 | |
| 5 | 23하 | 측벽부 | 균열(Cw=0.3mm미만) | 0.2 | 3.0 | | 3.00 | m | 1 | 3.00 | |

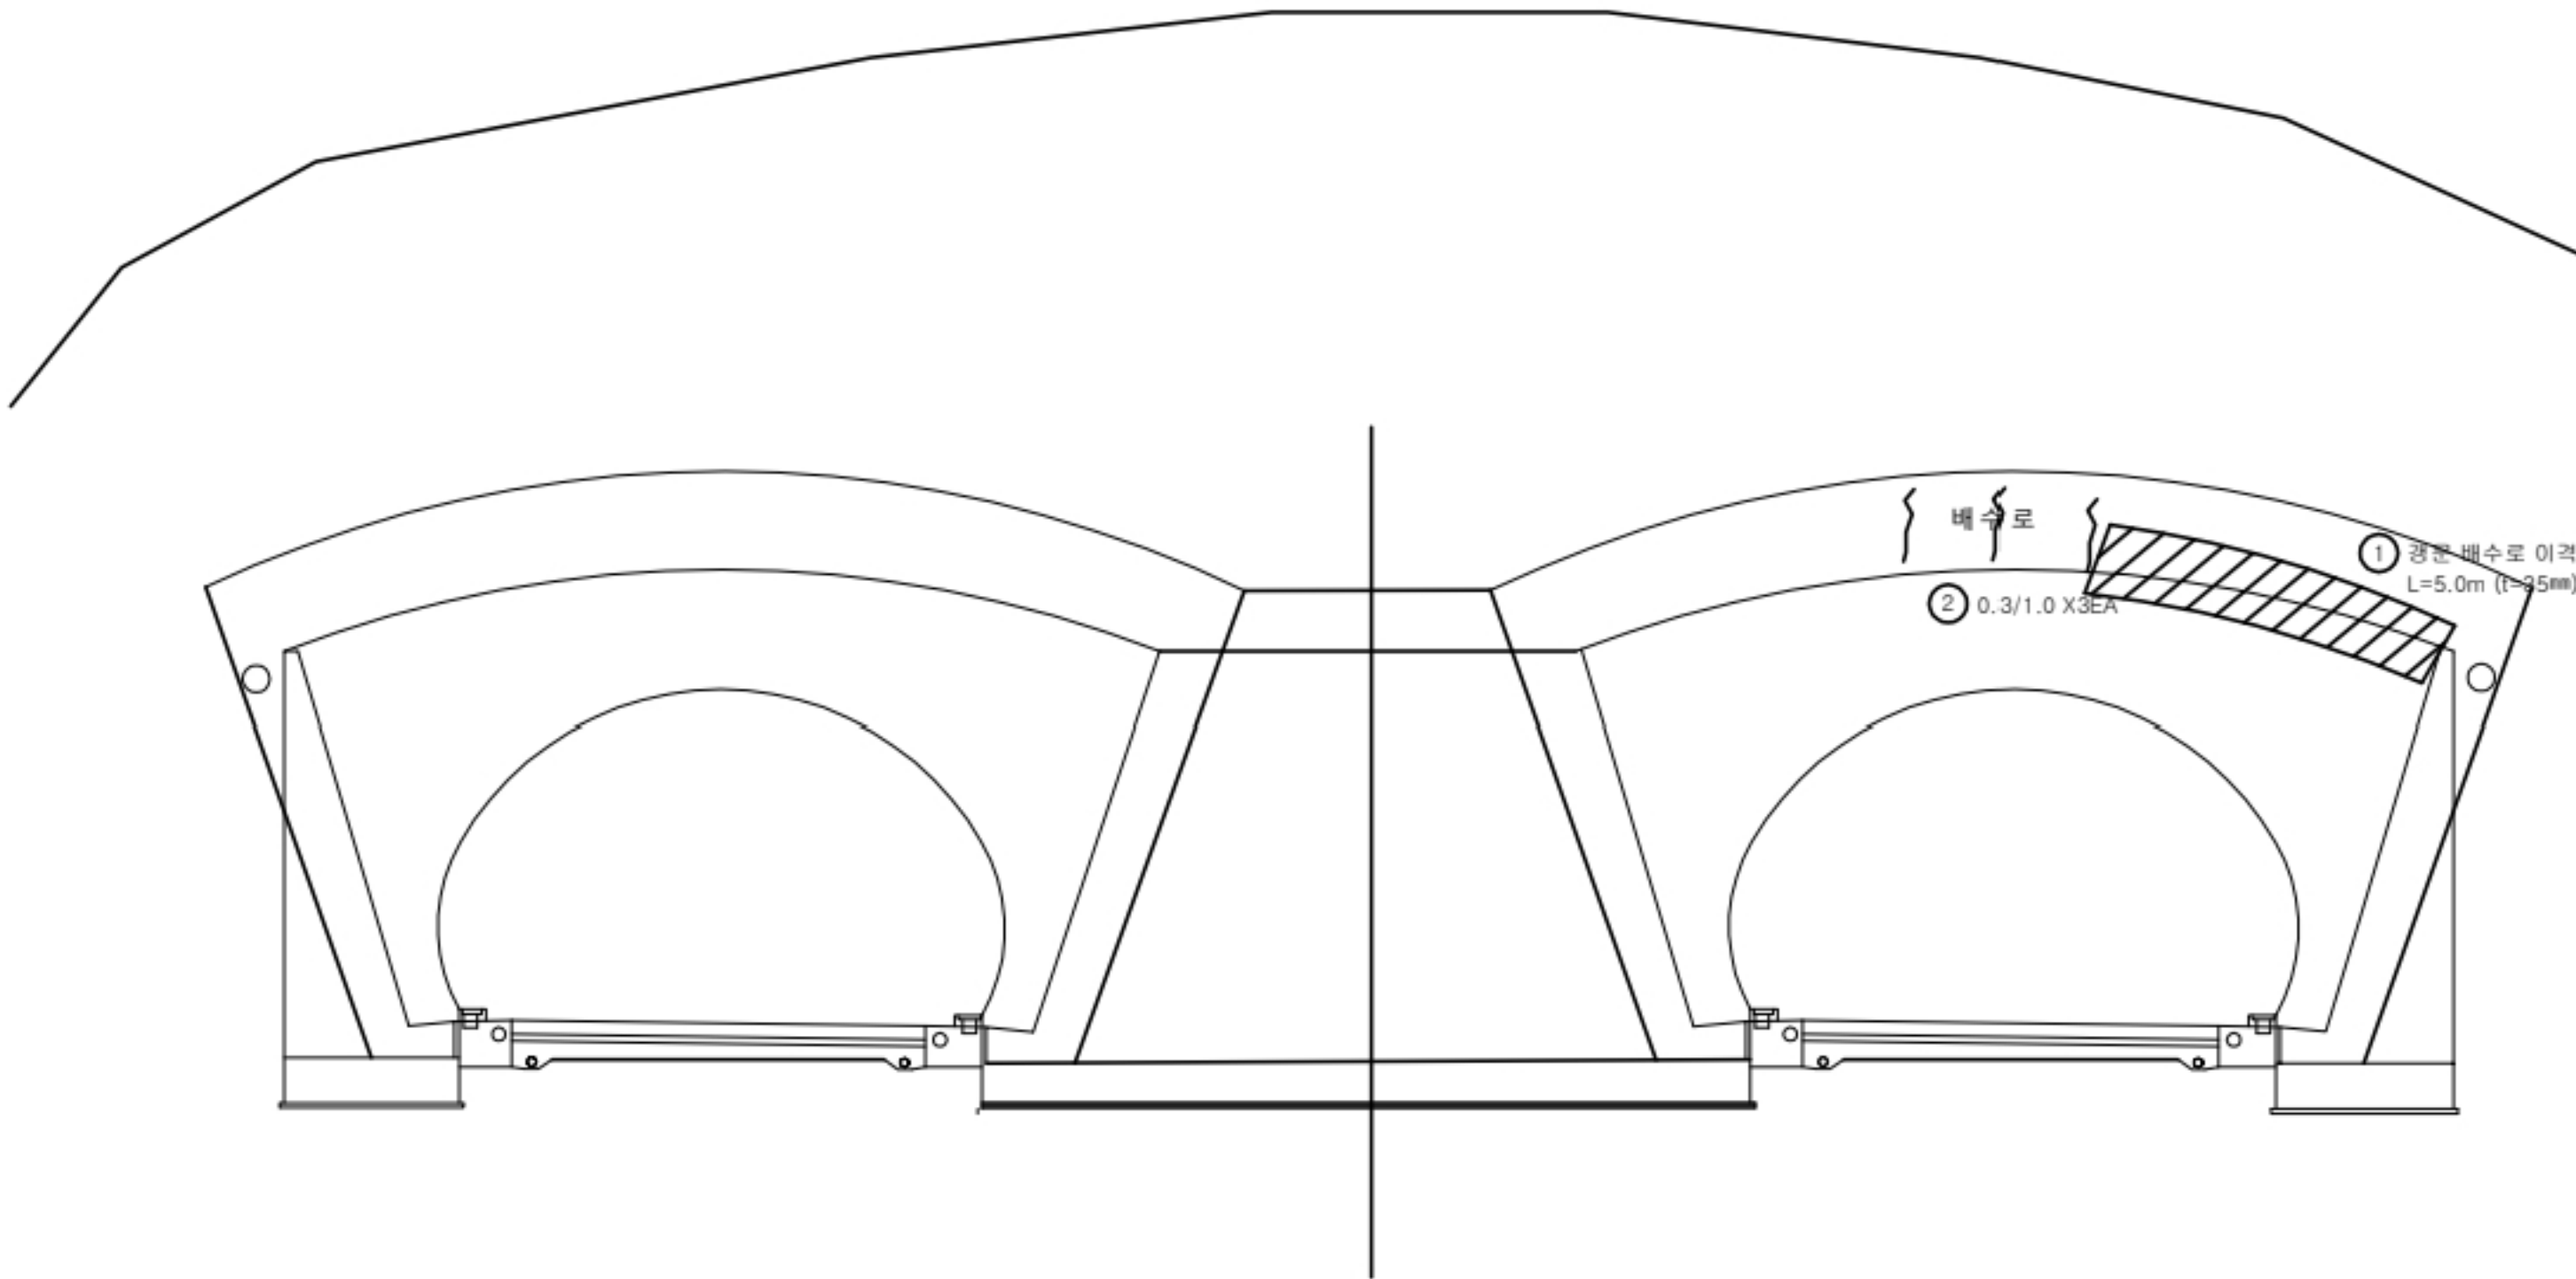
| 번호 | 발생<br>년도 | 부재 | 손상내용 | 손상현황 | | | | | | 비고 |
|---|---|---|---|---|---|---|---|---|---|---|
| 2 | 21하 | 배수시설 | 균열(Cw=0.3mm이상) | 0.3 | 1.0 | | 1.00 | m | 3 | 3.00 |

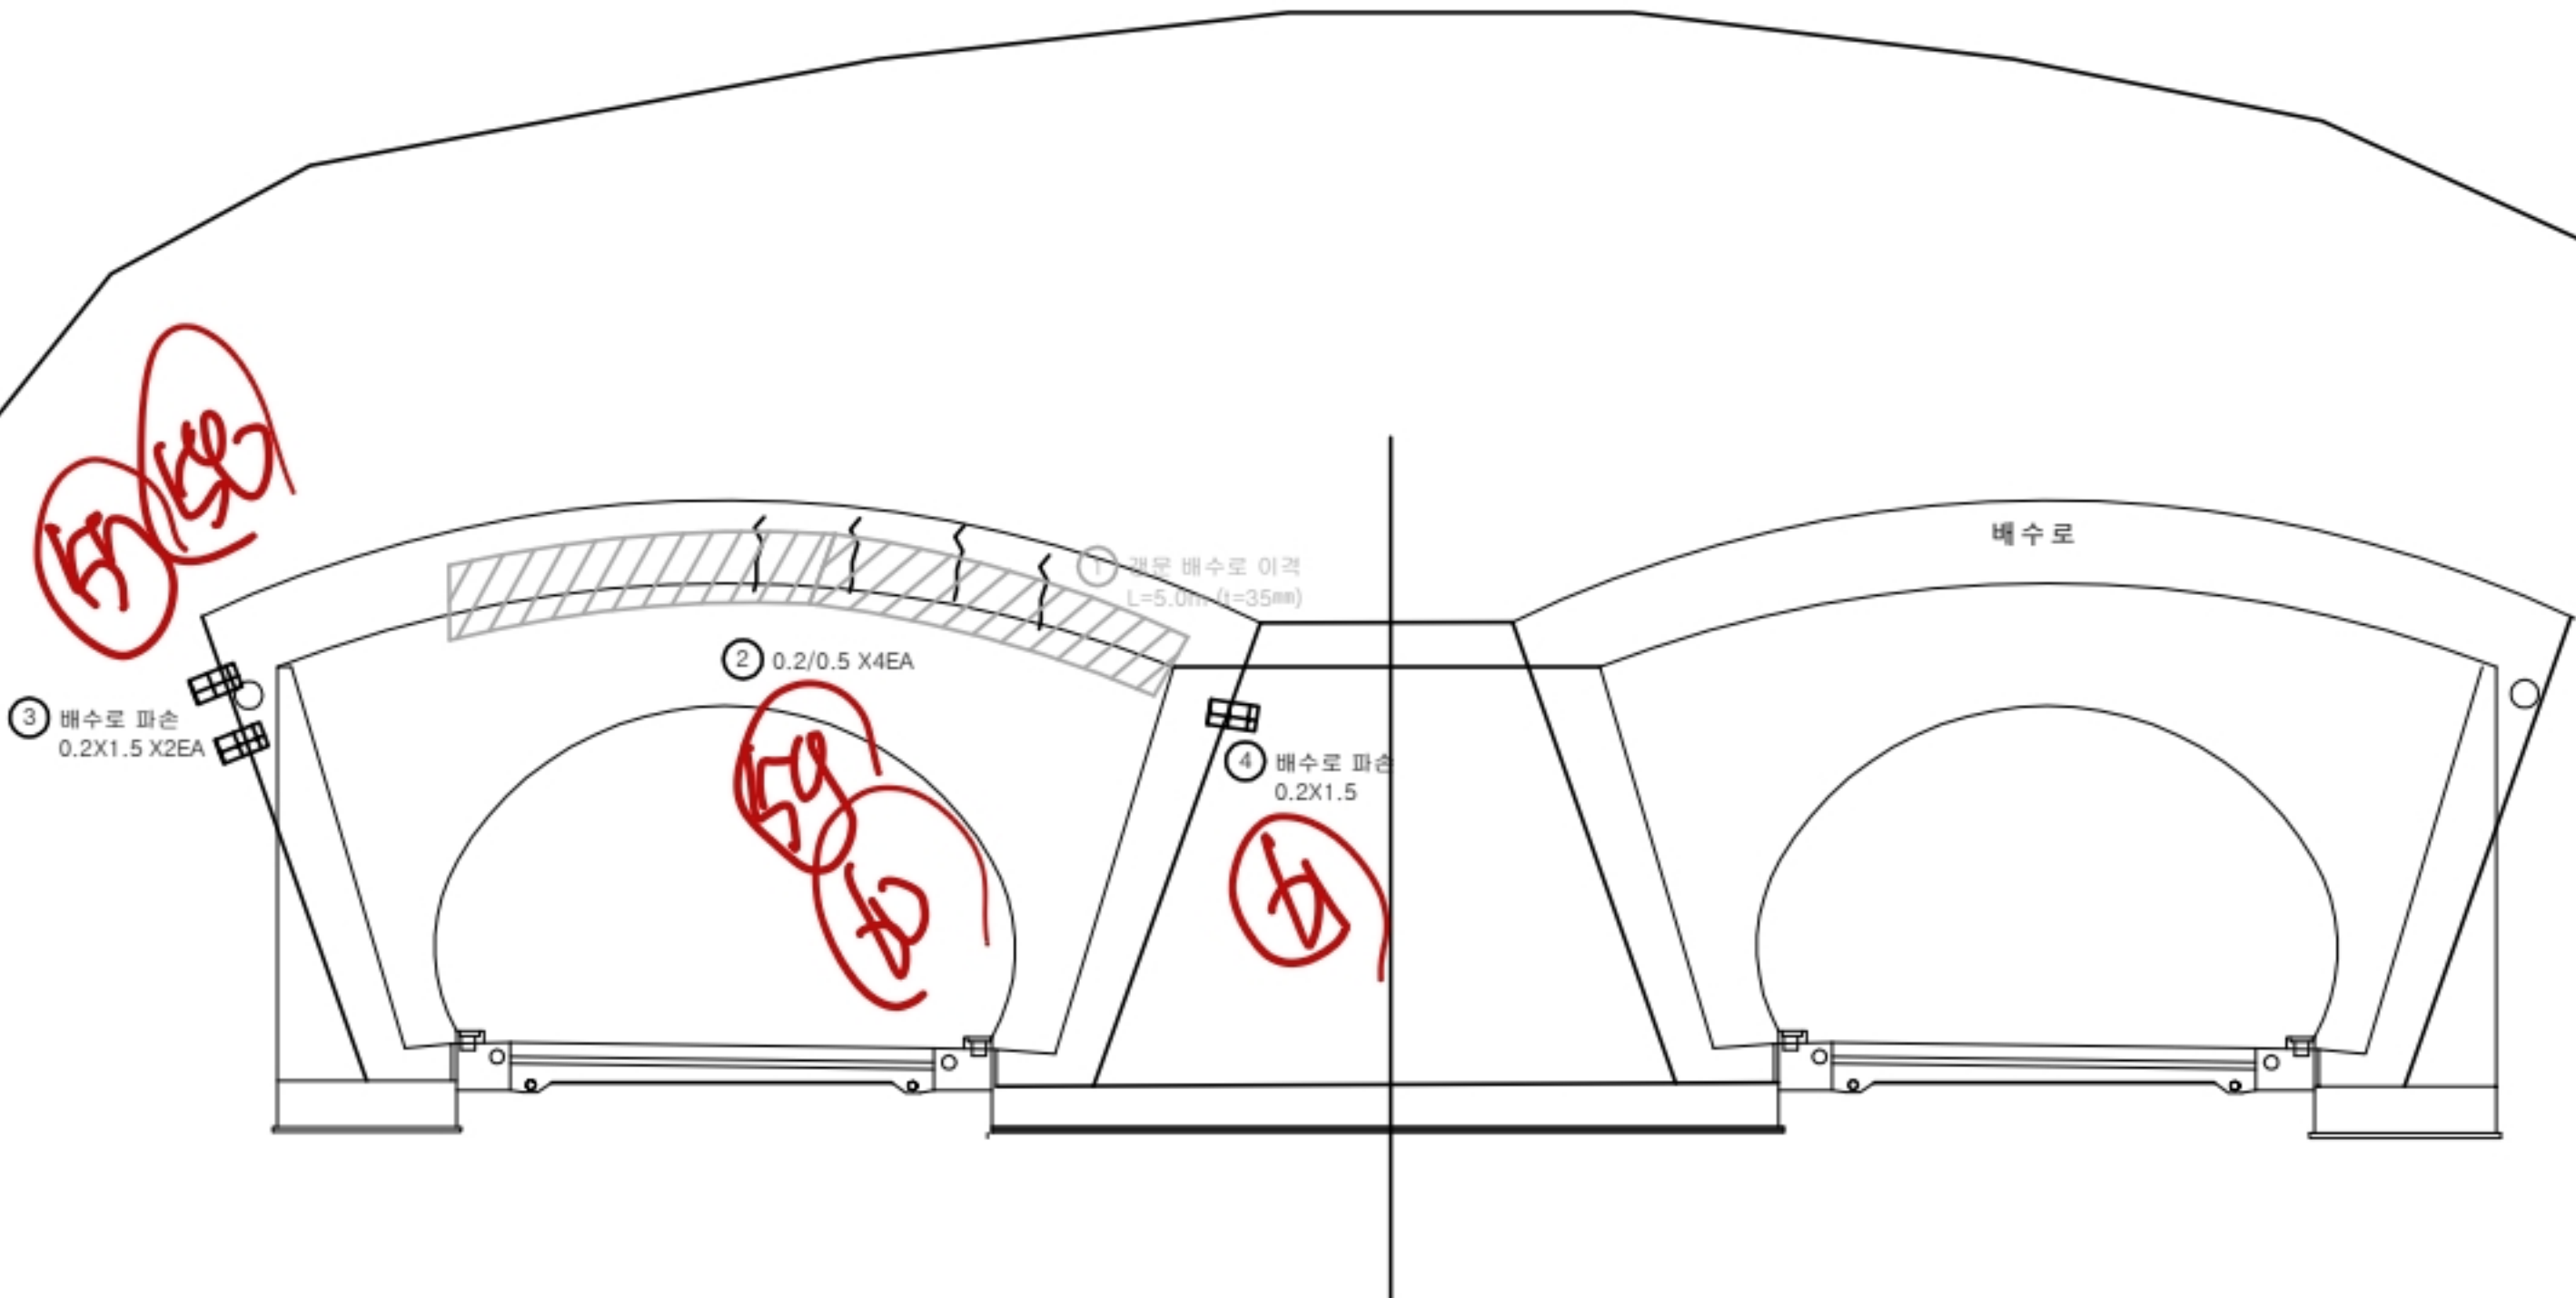
| 번호 | 발생<br>년도 | 부재 | 손상내용 | 손상현황 | | | | | | | 비고 |
|---|---|---|---|---|---|---|---|---|---|---|---|
| 2 | 21하 | 배수시설 | 균열 (Cw=0.3mm미만) | 0.2 | 0.5 | | 0.50 | m | 4 | 2.00 | |
