상주영천고속도로 2024~2025년 시설물 안전점검 용역  
(2024년 하반기 정기안전점검)

# 외 관 조 사 망 도

중구터널(상주방향)

2024.11

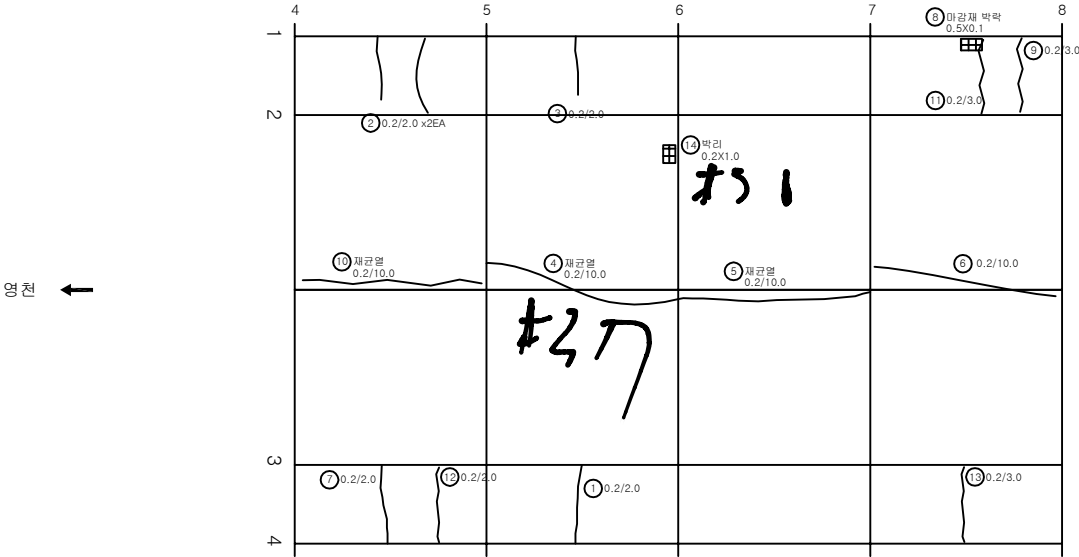
| 번호 | 발생<br>년도 | 부재 | 손상내용 | 손상현황 | | | | | | | 비고 |
|---|---|---|---|---|---|---|---|---|---|---|---|
| 1 | 20상 | 측벽부 | 균열(Cw=0.3mm미만) | 0.2 | 2.0 | | 2.00 | m | 1 | 2.00 | |
| 2 | 20상 | 측벽부 | 균열(Cw=0.3mm미만) | 0.2 | 2.0 | | 2.00 | m | 1 | 2.00 | |
| 3 | 20상 | 측벽부 | 균열(Cw=0.3mm미만) | 0.2 | 2.0 | | 2.00 | m | 1 | 2.00 | |
| 4 | 20상 | 측벽부 | 균열(Cw=0.3mm미만) | 0.2 | 2.0 | | 2.00 | m | 1 | 2.00 | |
| 5 | 20상 | 측벽부 | 균열(Cw=0.3mm미만) | 0.2 | 2.0 | | 2.00 | m | 1 | 2.00 | |
| 6 | 20상 | 측벽부 | 균열(Cw=0.3mm미만) | 0.2 | 2.0 | | 2.00 | m | 1 | 2.00 | |
| 8 | 21하 | 측벽부 | 균열(Cw=0.3mm미만) | 0.2 | 2.0 | | 2.00 | m | 1 | 2.00 | |
| 9 | 21하 | 천단부 | 재균열(Cw=0.3mm미만) | 0.2 | 10.0 | | 10.00 | m | 1 | 10.00 | |
| 10 | 21하 | 천단부 | 재균열(Cw=0.3mm미만) | 0.2 | 10.0 | | 10.00 | m | 1 | 10.00 | |
| 11 | 21하 | 천단부 | 균열(Cw=0.3mm이상) | 0.3 | 10.0 | | 10.00 | m | 1 | 10.00 | |
| 13 | 23하 | 측벽부 | 균열(Cw=0.3mm미만) | 0.2 | 2.0 | | 2.00 | m | 1 | 2.00 | |
| 14 | 23하 | 측벽부 | 균열(Cw=0.3mm미만) | 0.2 | 2.0 | | 2.00 | m | 1 | 2.00 | |

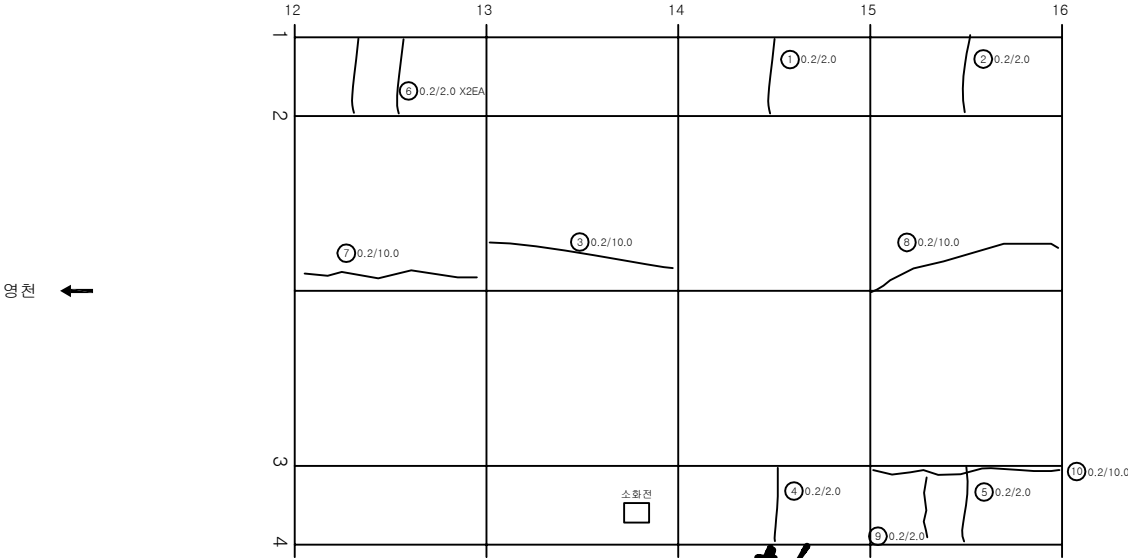
| 번호 | 발생<br>년도 | 부재 | 손상내용 | 손상현황 | | | | | | | 비고 |
|---|---|---|---|---|---|---|---|---|---|---|---|
| 1 | 19하 | 측벽부 | 균열(Cw=0.3mm미만) | 0.2 | 2.0 | | 2.00 | m | 1 | 2.00 | |
| 2 | 19하 | 측벽부 | 균열(Cw=0.3mm미만) | 0.2 | 2.0 | | 2.00 | m | 1 | 2.00 | |
| 3 | 19하 | 천단부 | 균열(Cw=0.3mm미만) | 0.2 | 10.0 | | 10.00 | m | 1 | 10.00 | |
| 4 | 19하 | 측벽부 | 균열(Cw=0.3mm미만) | 0.2 | 2.0 | | 2.00 | m | 1 | 2.00 | |
| 5 | 19하 | 측벽부 | 균열(Cw=0.3mm미만) | 0.2 | 2.0 | | 2.00 | m | 1 | 2.00 | |
| 6 | 21하 | 측벽부 | 균열(Cw=0.3mm미만) | 0.2 | 2.0 | | 2.00 | m | 2 | 4.00 | |
| 7 | 21하 | 천단부 | 균열(Cw=0.3mm미만) | 0.2 | 10.0 | | 10.00 | m | 1 | 10.00 | |
| 8 | 21하 | 천단부 | 균열(Cw=0.3mm미만) | 0.2 | 10.0 | | 10.00 | m | 1 | 10.00 | |
| 9 | 23하 | 측벽부 | 균열(Cw=0.3mm미만) | 0.2 | 2.0 | | 2.00 | m | 1 | 2.00 | |
| 10 | 23하 | 측벽부 | 균열(Cw=0.3mm미만) | 0.2 | 10.0 | | 10.00 | m | 1 | 10.00 | |

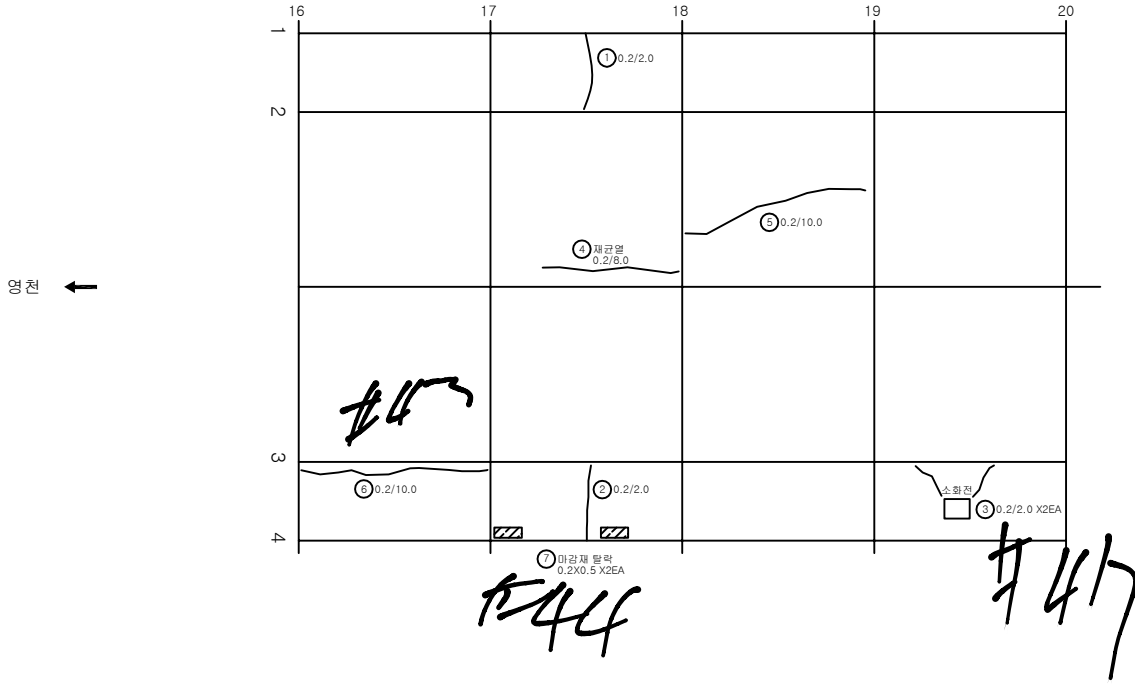
| 번호 | 발생<br>년도 | 부재 | 손상내용 | 손상현황 | | | | | | | 비고 |
|---|---|---|---|---|---|---|---|---|---|---|---|
| 1 | 19하 | 측벽부 | 균열(Cw=0.3mm미만) | 0.2 | 2.0 | | 2.00 | m | 1 | 2.00 | |
| 2 | 19하 | 측벽부 | 균열(Cw=0.3mm미만) | 0.2 | 2.0 | | 2.00 | m | 1 | 2.00 | |
| 3 | 21하 | 측벽부 | 균열(Cw=0.3mm미만) | 0.2 | 2.0 | | 2.00 | m | 2 | 4.00 | |
| 4 | 21하 | 천단부 | 재균열(Cw=0.3mm미만) | 0.2 | 8.0 | | 8.00 | m | 1 | 8.00 | |
| 5 | 21하 | 천단부 | 균열(Cw=0.3mm미만) | 0.2 | 10.0 | | 10.00 | m | 1 | 10.00 | |
| 6 | 23하 | 측벽부 | 균열(Cw=0.3mm미만) | 0.2 | 10.0 | | 10.00 | m | 1 | 10.00 | |

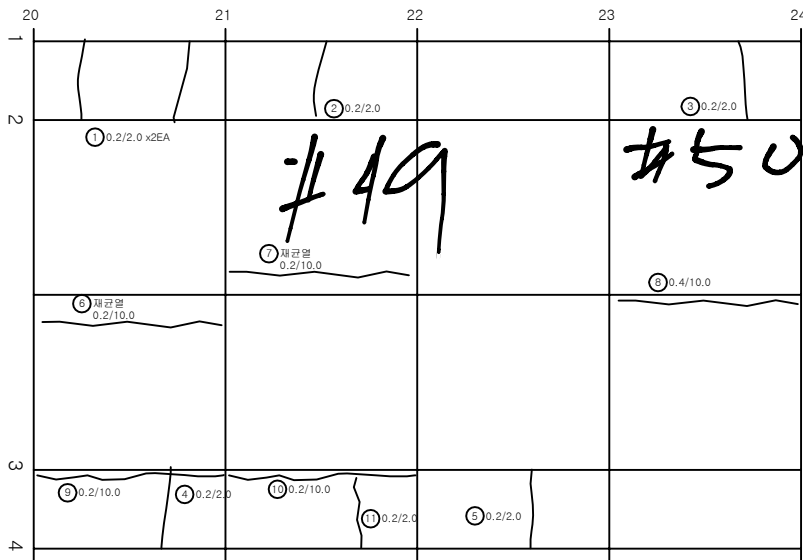
| 번호 | 발생<br>년도 | 부재 | 손상내용 | 손상현황 | | | | | | | 비고 |
|---|---|---|---|---|---|---|---|---|---|---|---|
| 1 | 19하 | 속벽부 | 균열(Cw=0.3mm미만) | 0.2 | 2.0 | | 2.00 | m | 2 | 4.00 | |
| 2 | 19하 | 속벽부 | 균열(Cw=0.3mm미만) | 0.2 | 2.0 | | 2.00 | m | 1 | 2.00 | |
| 3 | 19하 | 속벽부 | 균열(Cw=0.3mm미만) | 0.2 | 2.0 | | 2.00 | m | 1 | 2.00 | |
