상주영천고속도로 2024~2025년 시설물 안전점검 용역  
(2024년 하반기 정기안전점검)

# 외 관 조 사 망 도

중구터널(영천방향)

2024.11

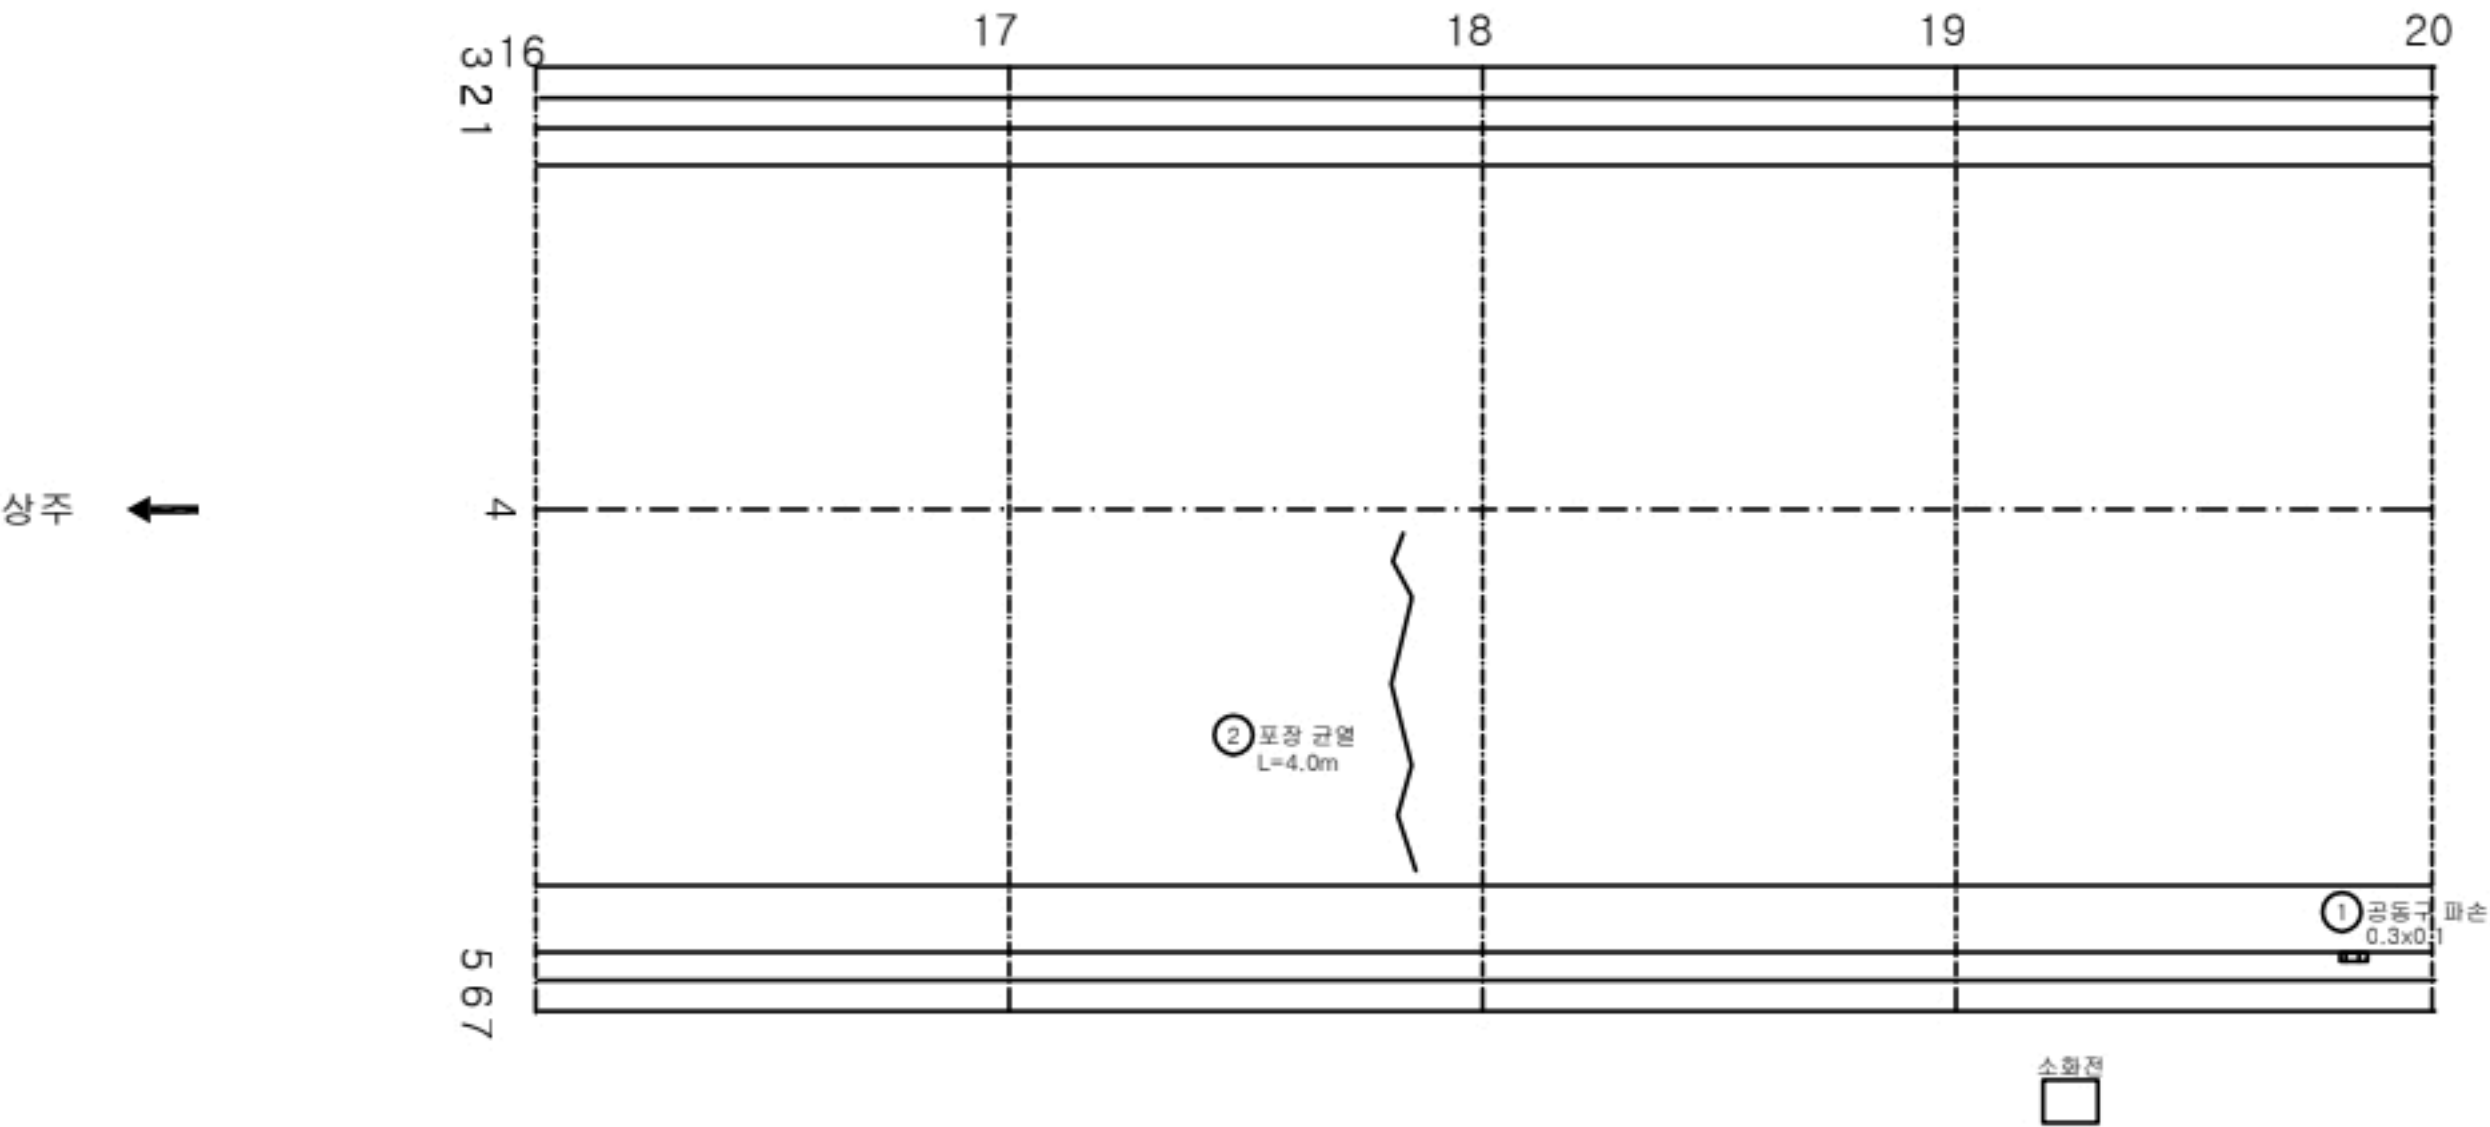
| 번호 | 발생<br>년도 | 부재 | 손상내용 | 손상현황 | | | | | | | 비고 |
|---|---|---|---|---|---|---|---|---|---|---|---|
| 2 | 23하 | 포장 | 포장 균열 | | 4.0 | | 4.00 | m | 1 | 4.00 | |
