상주영천고속도로 2024~2025년 시설물 안전점검 용역  
(2024년 하반기 정기안전점검)

# 외 관 조 사 망 도

중구터널(영천방향)

(주)명성엔지니어링

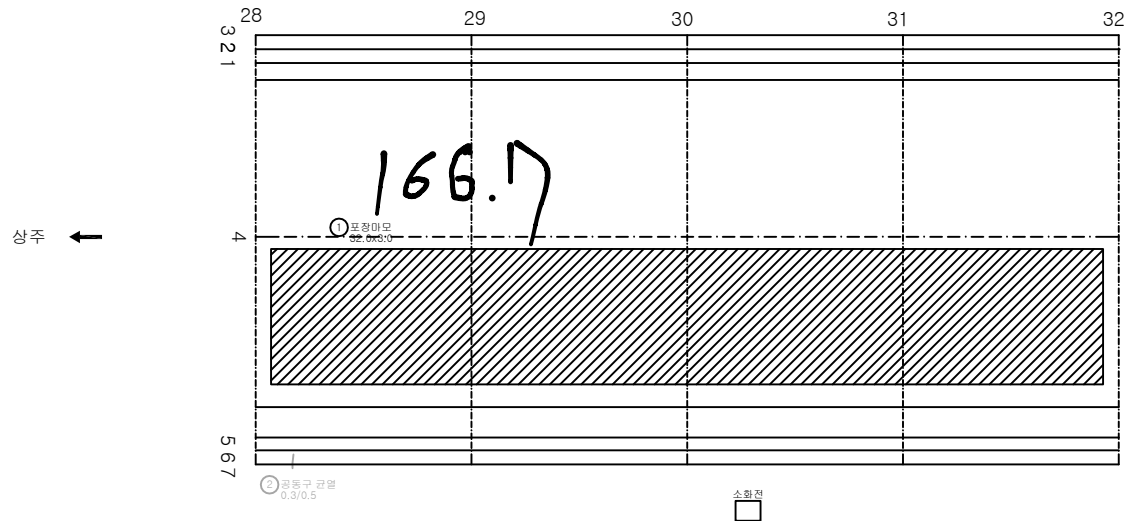
ID:중구터널(영천)-포장,공동구 Span No.29~32

| 번호 | 발생<br>년도 | 부재 | 손상내용 | 손상현황 | | | | | | | 비고 |
|---|---|---|---|---|---|---|---|---|---|---|---|
| 1 | 19하 | 포장 | 포장 망상균열 | | 1.5 | 4.0 | 6.00 | m <sup>2</sup> | 1 | 6.00 | |
| 2 | 19하 | 포장 | 포장 균열 | | 0.5 | | 0.50 | m | 1 | 0.50 | |
| 3 | 20상 | 공동구 | 공동구 균열 | 0.3 | 0.5 | | 0.50 | m | 1 | 0.50 | |
| 4 | 23하 | 포장 | 포장 균열 | | 4.0 | | 4.00 | m | 1 | 4.00 | |
