상주영천고속도로 2024~2025년 시설물 안전점검 용역  
(2024년 하반기 정기안전점검)

# 외 관 조 사 망 도

효령터널(상주방향)

포장부 & 공동구

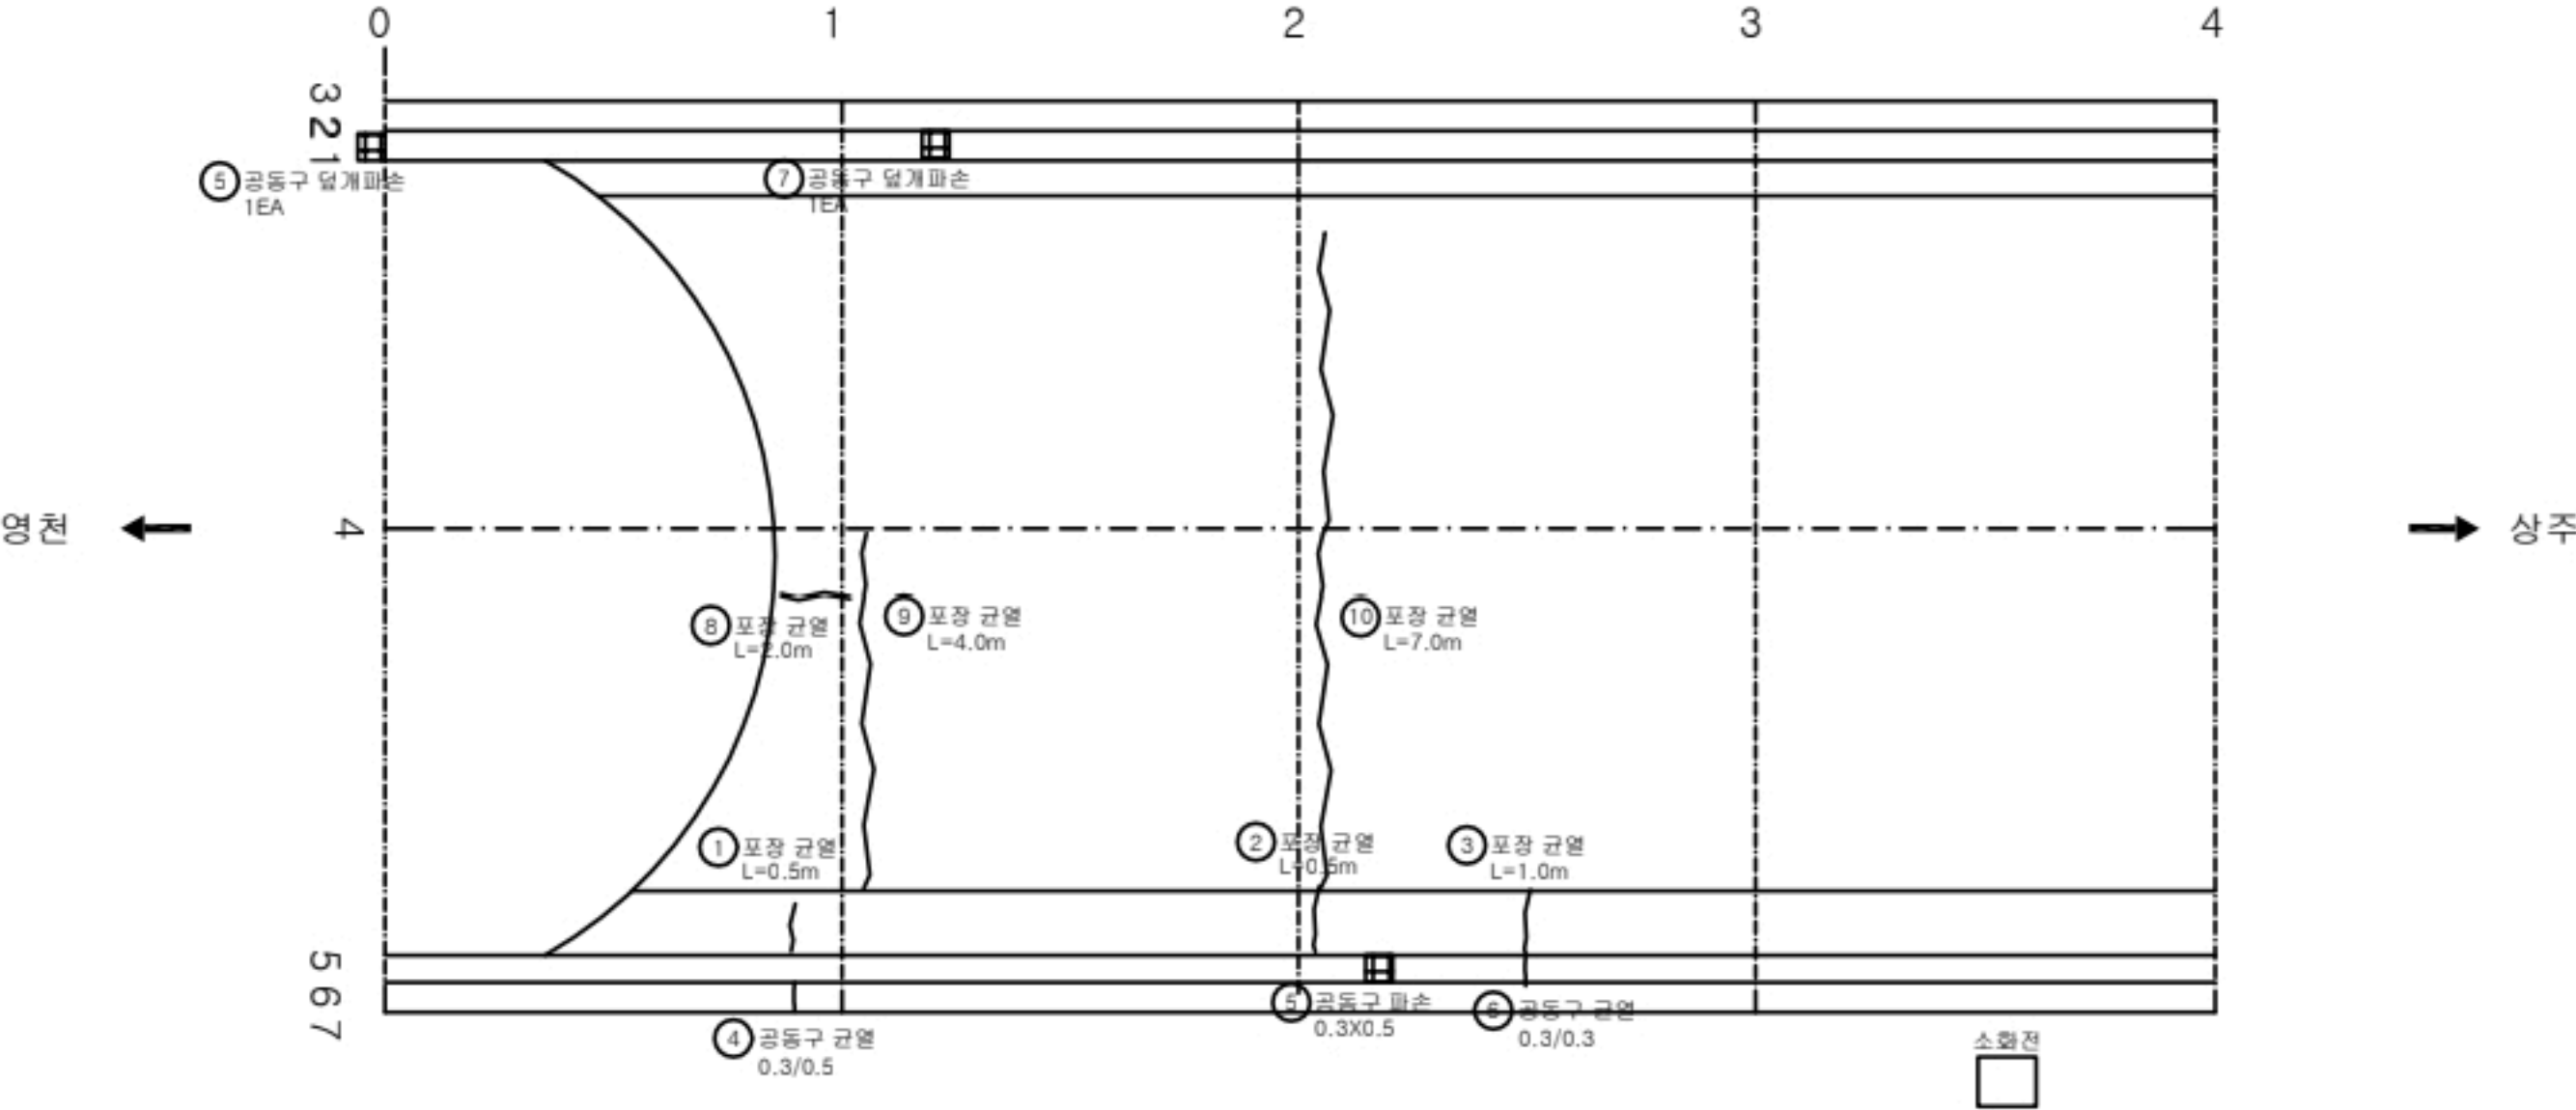
| 번호 | 발생<br>년도 | 부재 | 손상내용 | 손상현황 | | | | | | | 비고 |
|---|---|---|---|---|---|---|---|---|---|---|---|
| 1 | 19하 | 포장 | 포장 균열 | | 0.5 | | 0.50 | m | 1 | 0.50 | |
| 2 | 19하 | 포장 | 포장 균열 | | 0.5 | | 0.50 | m | 1 | 0.50 | |
| 3 | 20상 | 포장 | 포장 균열 | | 1.0 | | 1.00 | m | 1 | 1.00 | |
| 4 | 20상 | 공동구 | 공동구 균열 | 0.3 | 0.5 | | 0.50 | m | 1 | 0.50 | |
| 5 | 20상 | 공동구 | 공동구 파손 | | 0.3 | 0.5 | 0.15 | m <sup>2</sup> | 1 | 0.15 | |
| 6 | 21상 | 공동구 | 공동구 균열 | 0.3 | 0.3 | | 0.30 | m | 1 | 0.30 | |
| 7 | 21하 | 공동구 | 공동구 덮개파손 | | | | 1.00 | EA | 1 | 1.00 | |
| 8 | 21하 | 포장 | 포장 균열 | | 2.0 | | 2.00 | m | 1 | 2.00 | |
| 9 | 21하 | 포장 | 포장 균열 | | 4.0 | | 4.00 | m | 1 | 4.00 | |
| 10 | 21하 | 포장 | 포장 균열 | | 7.0 | | 7.00 | m | 1 | 7.00 | |

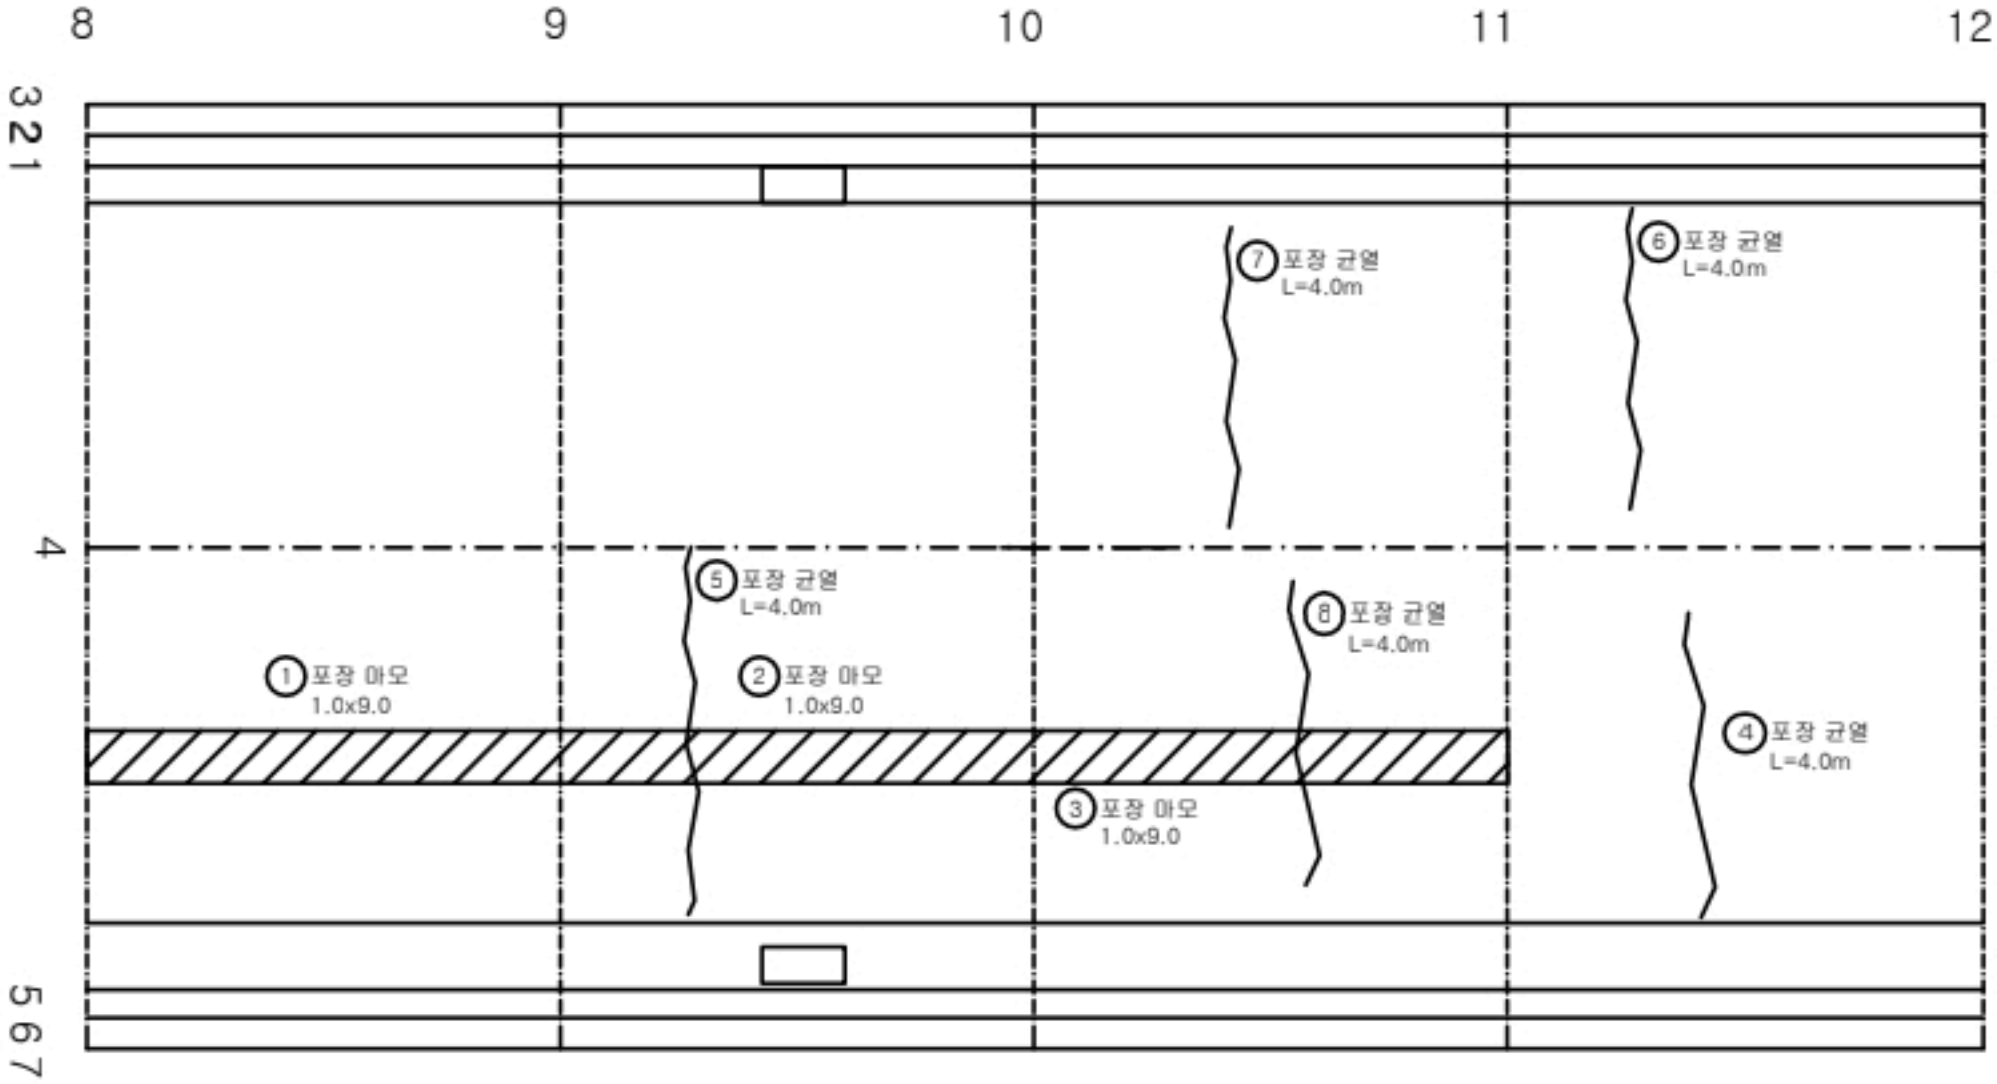
| 번호 | 발생<br>년도 | 부재 | 손상내용 | 손상현황 | | | | | | | 비 고 |
|---|---|---|---|---|---|---|---|---|---|---|---|
| 4 | 21상 | 포장 | 포장 균열 | | 4.0 | | 4.00 | m | 1 | 4.00 | |
| 5 | 21하 | 포장 | 포장 균열 | | 4.0 | | 4.00 | m | 1 | 4.00 | |
| 6 | 21하 | 포장 | 포장 균열 | | 4.0 | | 4.00 | m | 1 | 4.00 | |
| 7 | 23하 | 포장 | 포장 균열 | | 4.0 | | 4.00 | m | 1 | 4.00 | |
| 8 | 23하 | 포장 | 포장 균열 | | 4.0 | | 4.00 | m | 1 | 4.00 | |

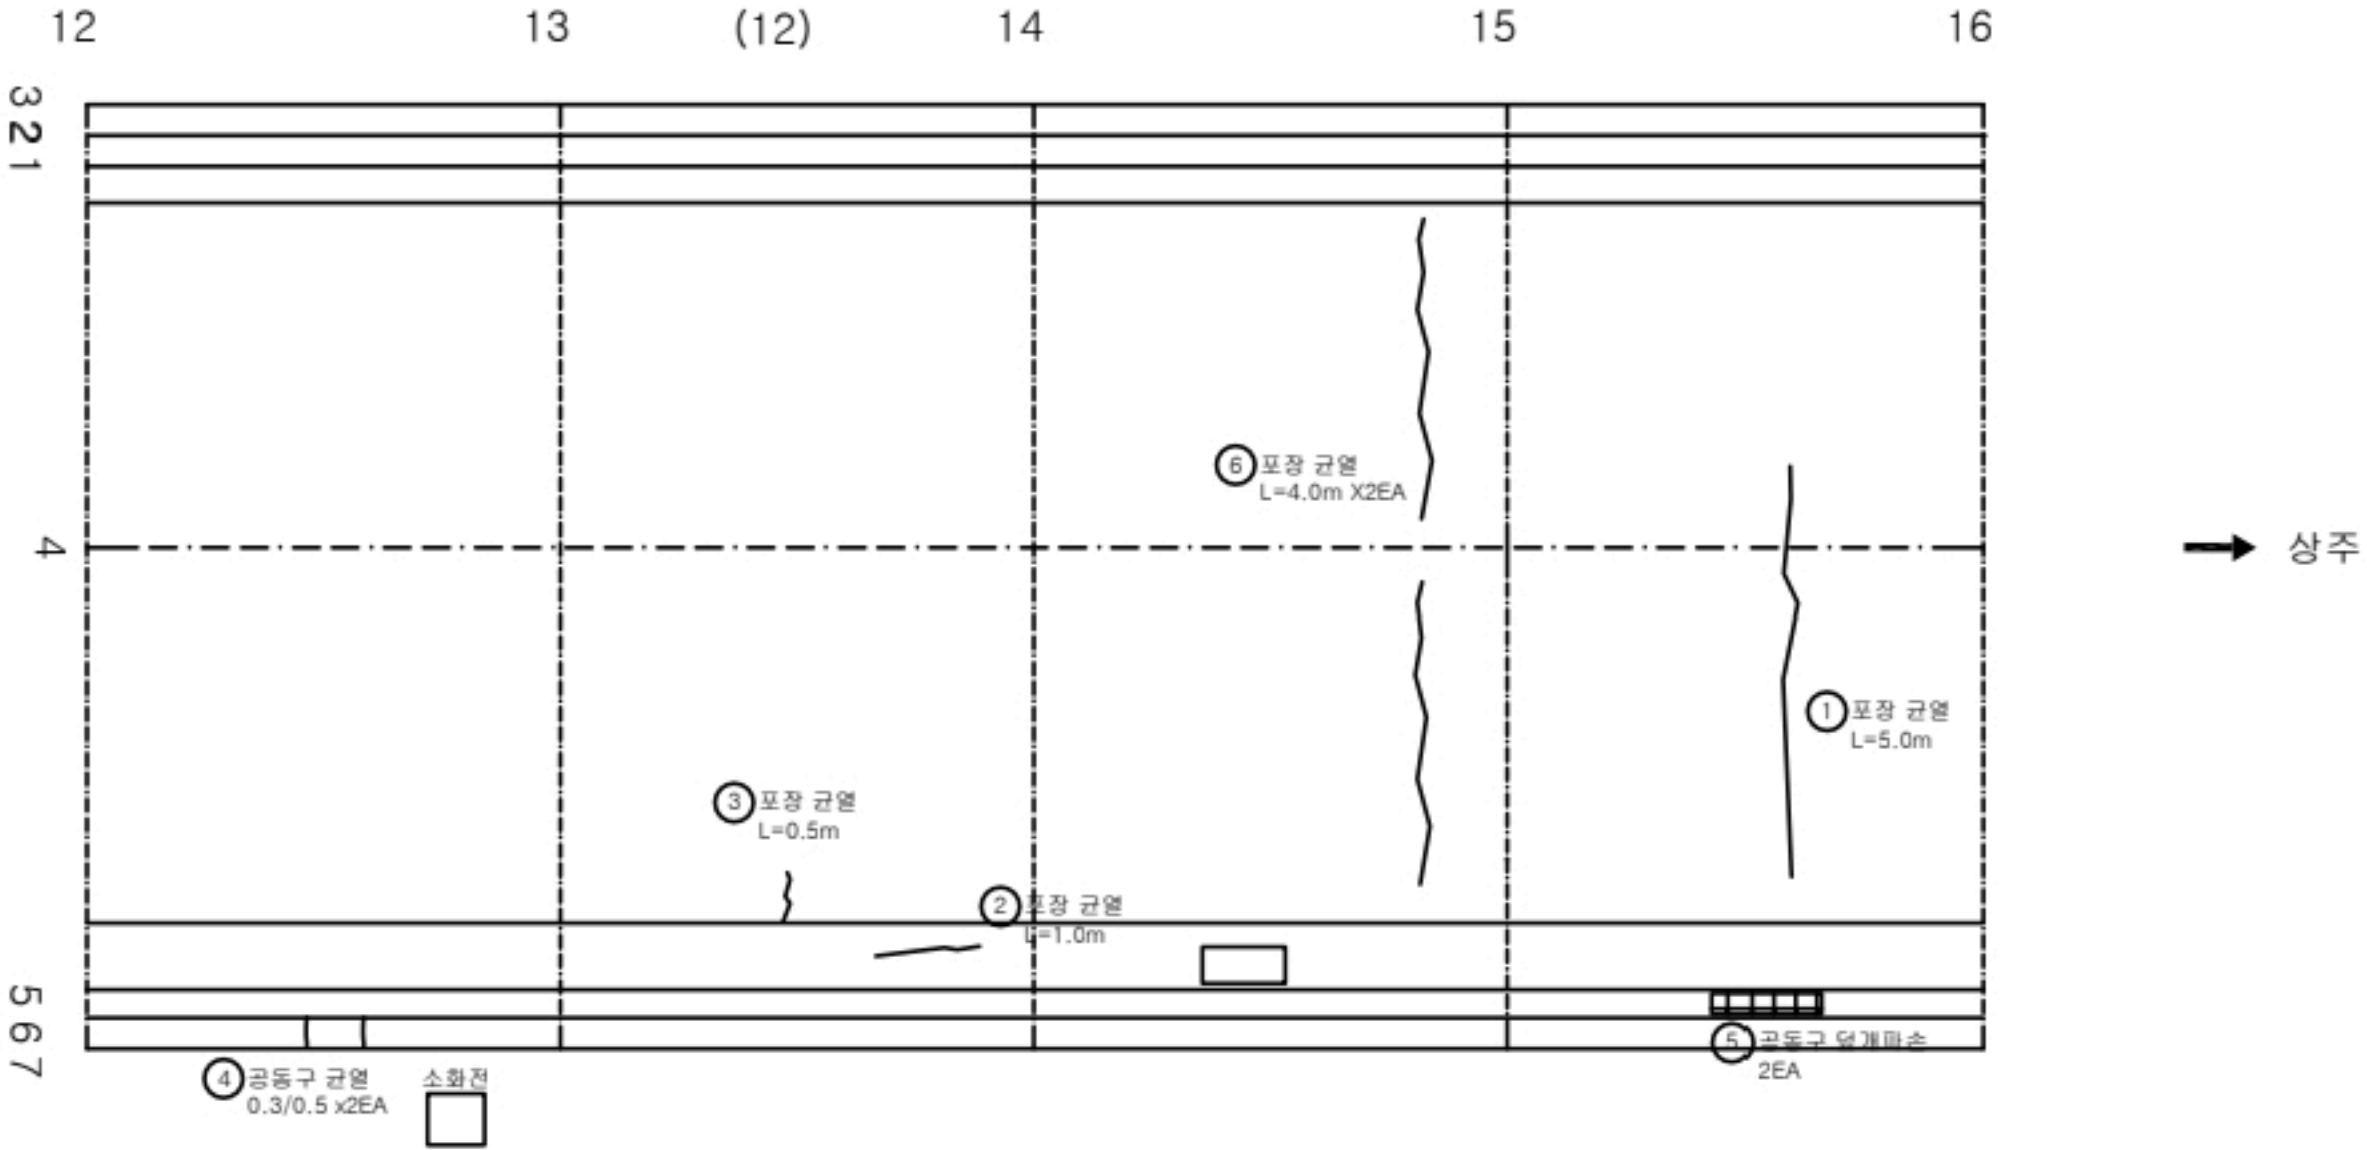
| 번호 | 발생<br>년도 | 부재 | 손상내용 | 손상현황 | | | | | | | 비고 |
|---|---|---|---|---|---|---|---|---|---|---|---|
| 1 | 19하 | 포장 | 포장 균열 | | 5.0 | | 5.00 | m | 1 | 5.00 | |
| 2 | 19하 | 포장 | 포장 균열 | | 1.0 | | 1.00 | m | 1 | 1.00 | |
| 3 | 19하 | 포장 | 포장 균열 | | 0.5 | | 0.50 | m | 1 | 0.50 | |
| 4 | 20상 | 공동구 | 공동구 균열 | 0.3 | 0.5 | | 0.50 | m | 2 | 1.00 | |
| 6 | 21하 | 포장 | 포장 균열 | | 4.0 | | 4.00 | m | 2 | 8.00 | |

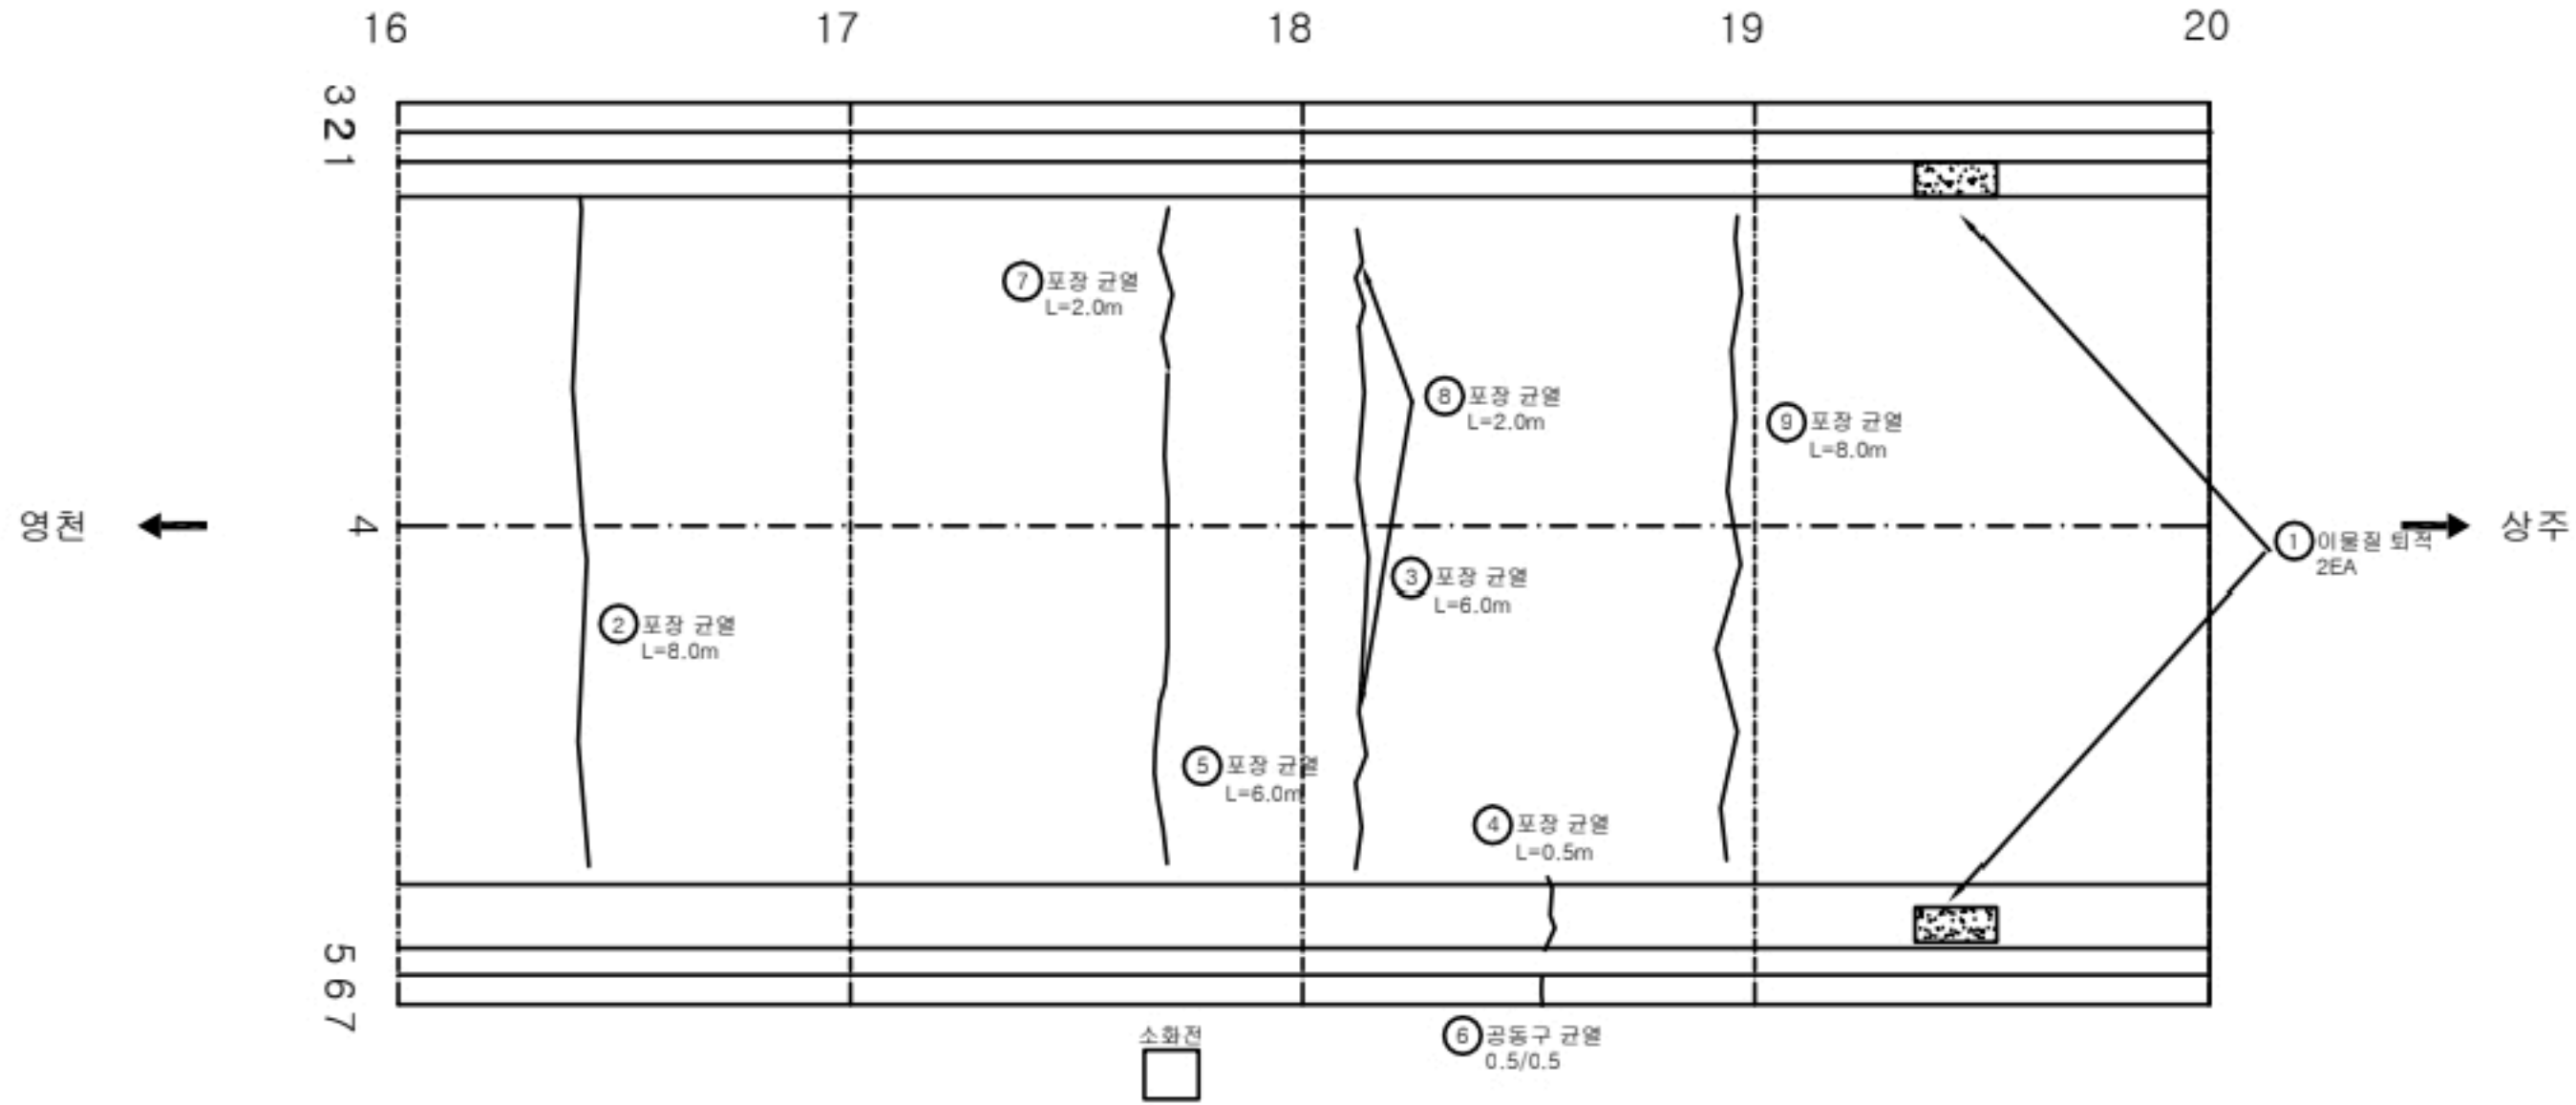
| 번호 | 발생<br>년도 | 부재 | 손상내용 | 손상현황 | | | | | | | 비 고 |
|---|---|---|---|---|---|---|---|---|---|---|---|
| 2 | 19하 | 포장 | 포장 균열 | | 8.0 | | 8.00 | m | 1 | 8.00 | |
| 3 | 19하 | 포장 | 포장 균열 | | 6.0 | | 6.00 | m | 1 | 6.00 | |
| 4 | 19하 | 포장 | 포장 균열 | | 0.5 | | 0.50 | m | 1 | 0.50 | |
| 5 | 20상 | 포장 | 포장 균열 | | 6.0 | | 6.00 | m | 1 | 6.00 | |
| 6 | 20상 | 공동구 | 공동구 균열 | 0.5 | 0.5 | | 0.50 | m | 1 | 0.50 | |
| 7 | 21하 | 포장 | 포장 균열 | | 2.0 | | 2.00 | m | 1 | 2.00 | |
| 8 | 21하 | 포장 | 포장 균열 | | 2.0 | | 2.00 | m | 1 | 2.00 | |
| 9 | 21하 | 포장 | 포장 균열 | | 8.0 | | 8.00 | m | 1 | 8.00 | |

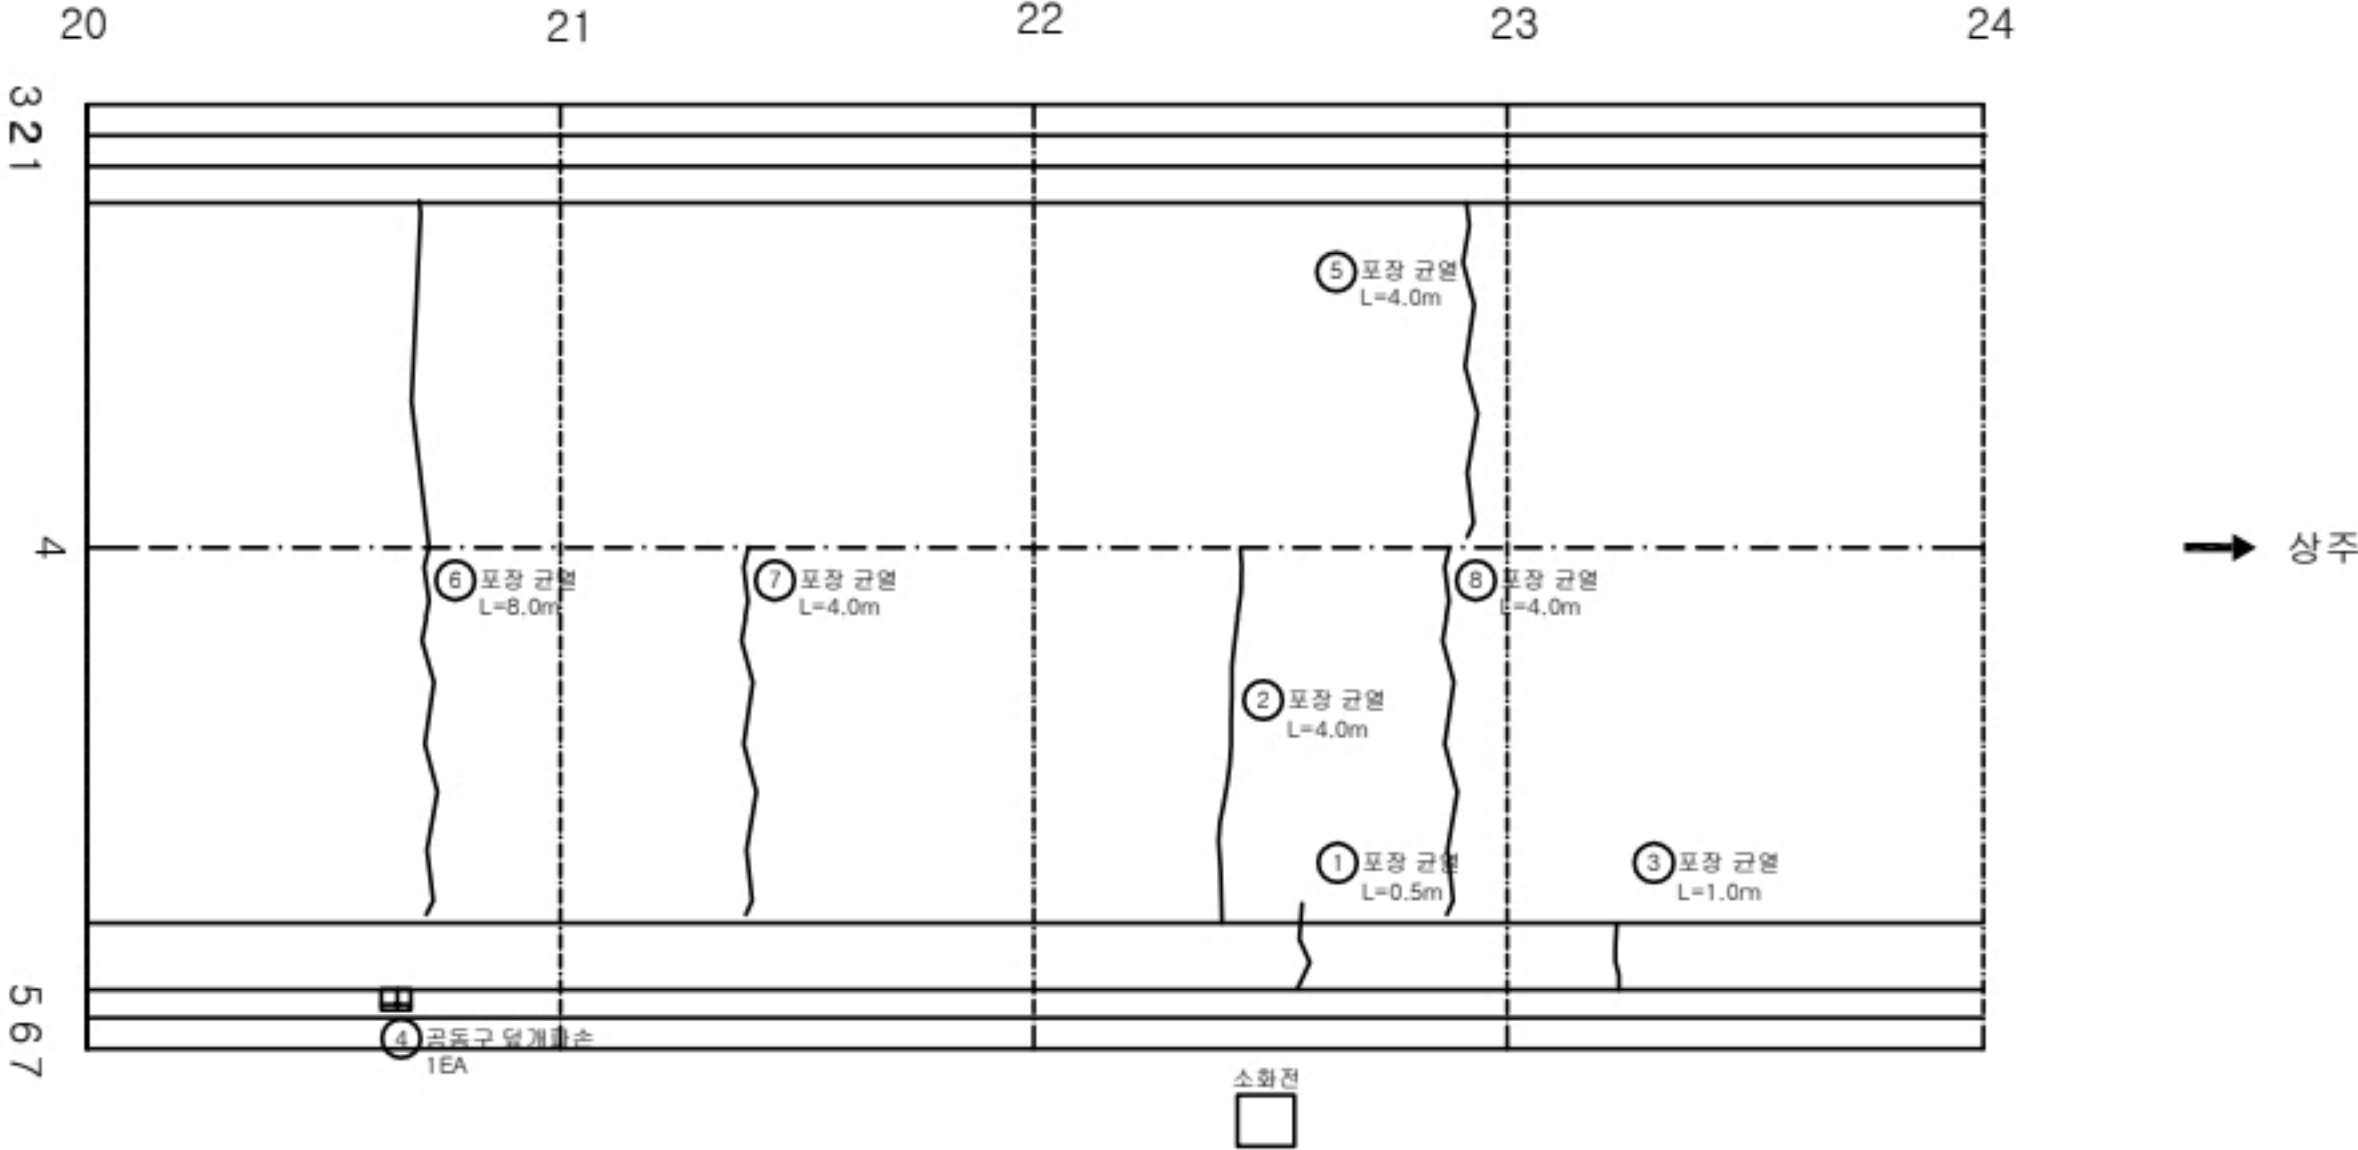
| 번호 | 발생<br>년도 | 부재 | 손상내용 | 손상현황 | | | | | | | 비 고 |
|---|---|---|---|---|---|---|---|---|---|---|---|
| 1 | 19하 | 포장 | 포장 균열 | | 0.5 | | 0.50 | m | 1 | 0.50 | |
| 2 | 20상 | 포장 | 포장 균열 | | 4.0 | | 4.00 | m | 1 | 4.00 | |
| 3 | 20상 | 포장 | 포장 균열 | | 1.0 | | 1.00 | m | 1 | 1.00 | |
| 5 | 21하 | 포장 | 포장 균열 | | 4.0 | | 4.00 | m | 1 | 4.00 | |
| 6 | 21하 | 포장 | 포장 균열 | | 8.0 | | 8.00 | m | 1 | 8.00 | |
| 7 | 21하 | 포장 | 포장 균열 | | 4.0 | | 4.00 | m | 1 | 4.00 | |
| 8 | 21하 | 포장 | 포장 균열 | | 4.0 | | 4.00 | m | 1 | 4.00 | |

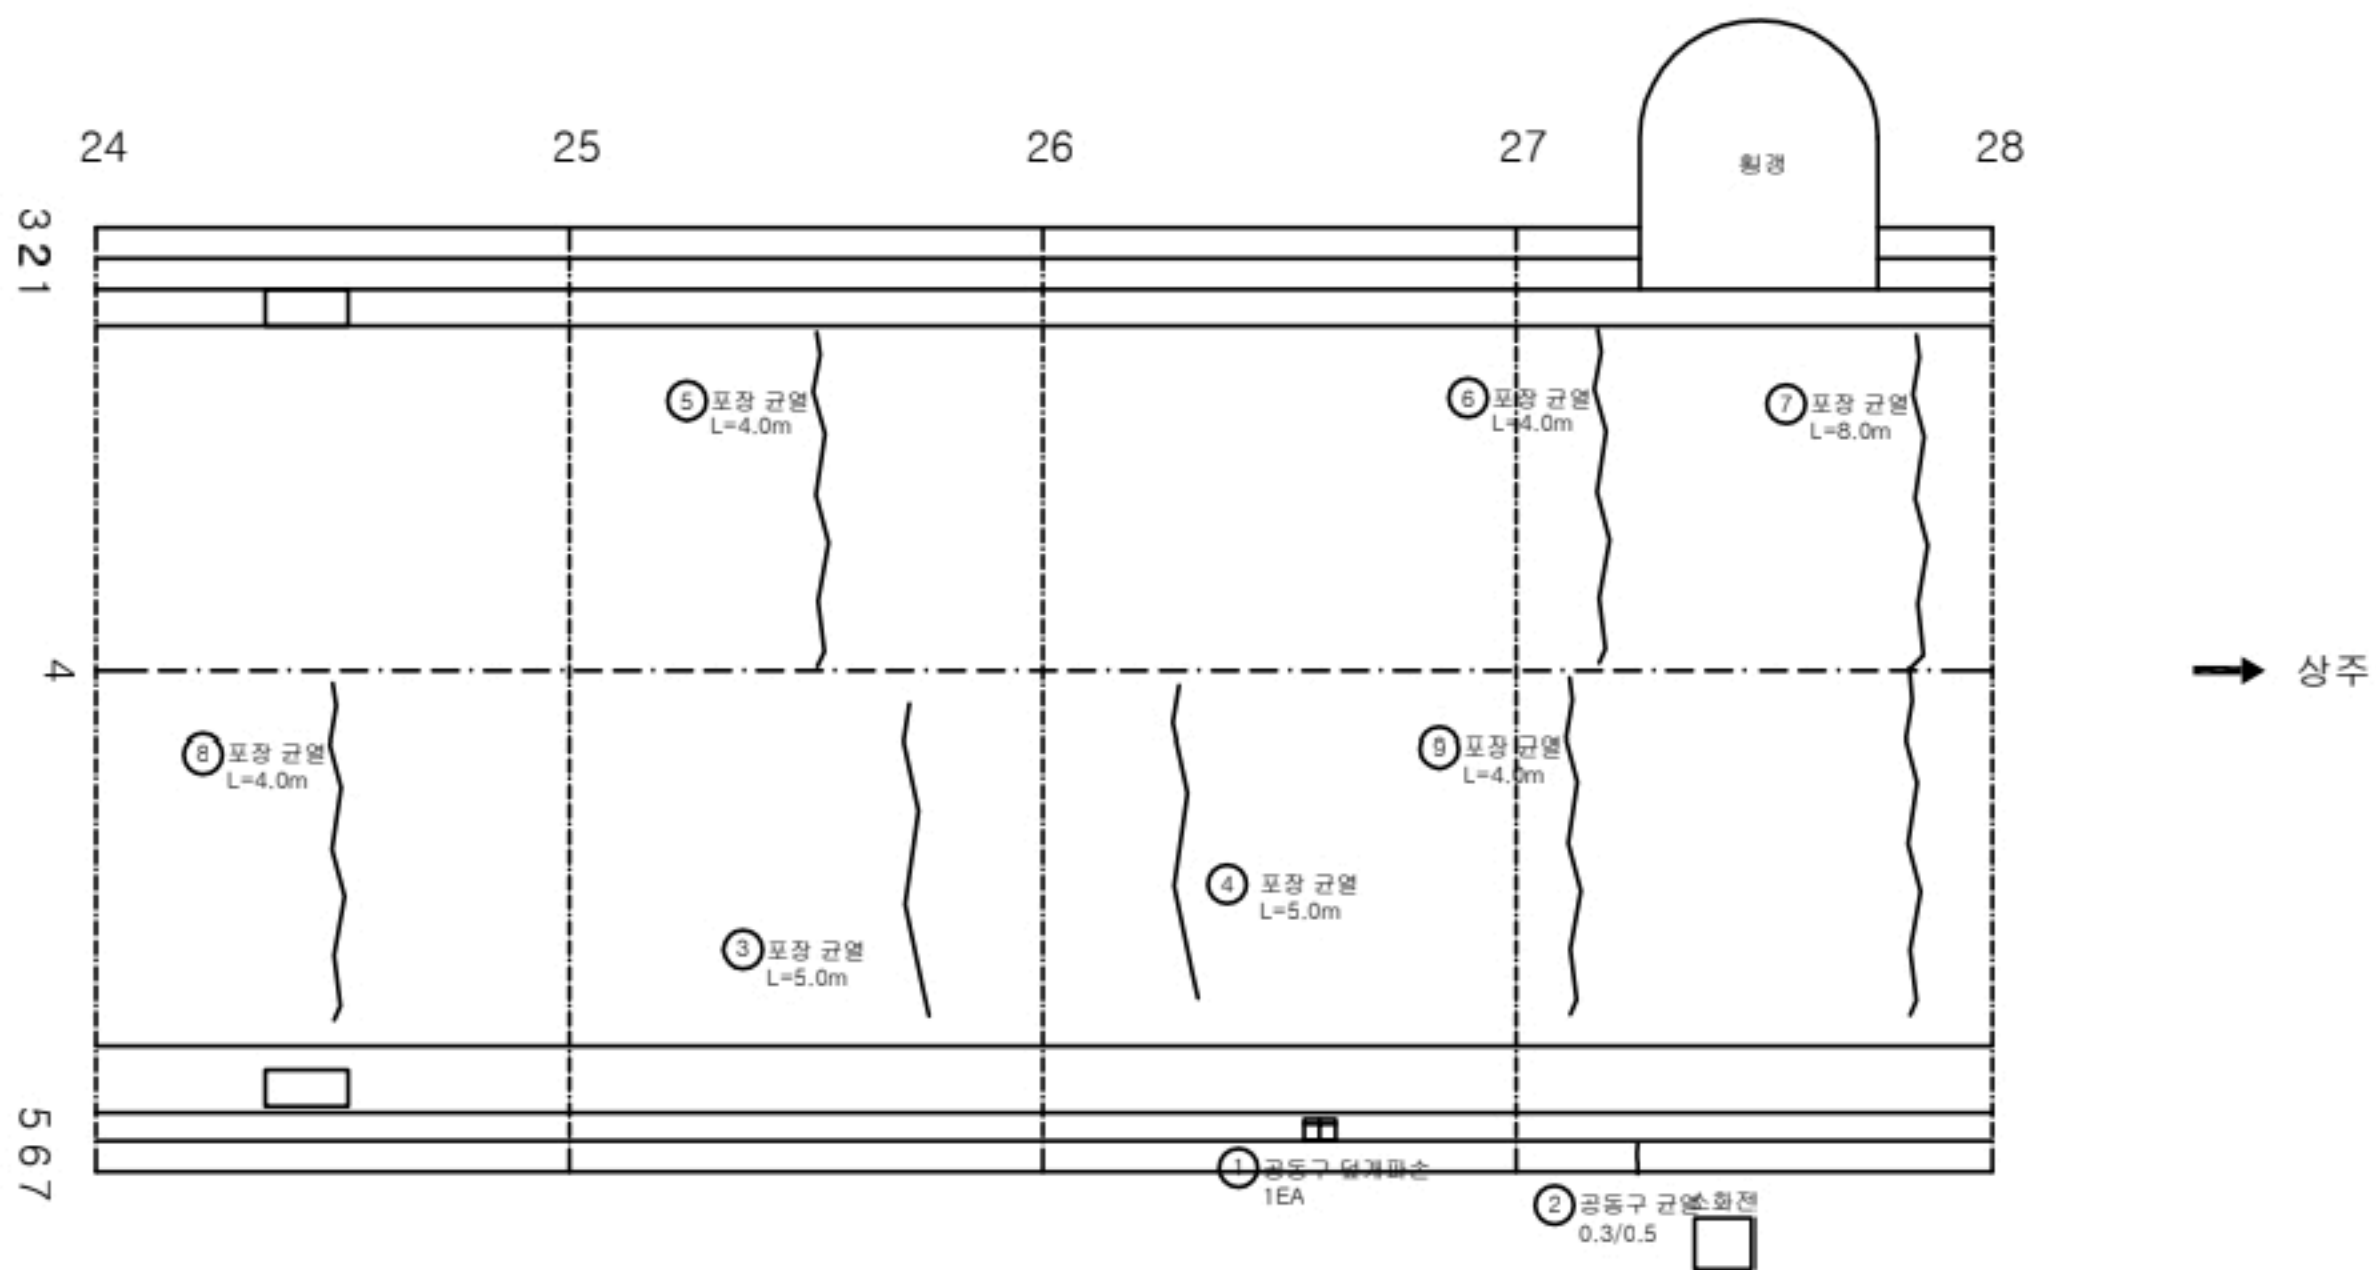
| 번호 | 발생<br>년도 | 부재 | 손상내용 | 손상현황 | | | | | | | 비 고 |
|---|---|---|---|---|---|---|---|---|---|---|---|
| 2 | 20상 | 공동구 | 공동구 균열 | 0.2 | 1.5 | | 1.50 | m | 1 | 1.50 | |
| 3 | 21상 | 포장 | 포장 균열 | | 5.0 | | 5.00 | m | 1 | 5.00 | |
| 4 | 21상 | 포장 | 포장 균열 | | 5.0 | | 5.00 | m | 1 | 5.00 | |
| 5 | 21하 | 포장 | 포장 균열 | | 4.0 | | 4.00 | m | 1 | 4.00 | |
| 6 | 21하 | 포장 | 포장 균열 | | 4.0 | | 4.00 | m | 1 | 4.00 | |
| 7 | 21하 | 포장 | 포장 균열 | | 8.0 | | 8.00 | m | 1 | 8.00 | |
| 8 | 21하 | 포장 | 포장 균열 | | 4.0 | | 4.00 | m | 1 | 4.00 | |
| 9 | 21하 | 포장 | 포장 균열 | | 4.0 | | 4.00 | m | 1 | 4.00 | |

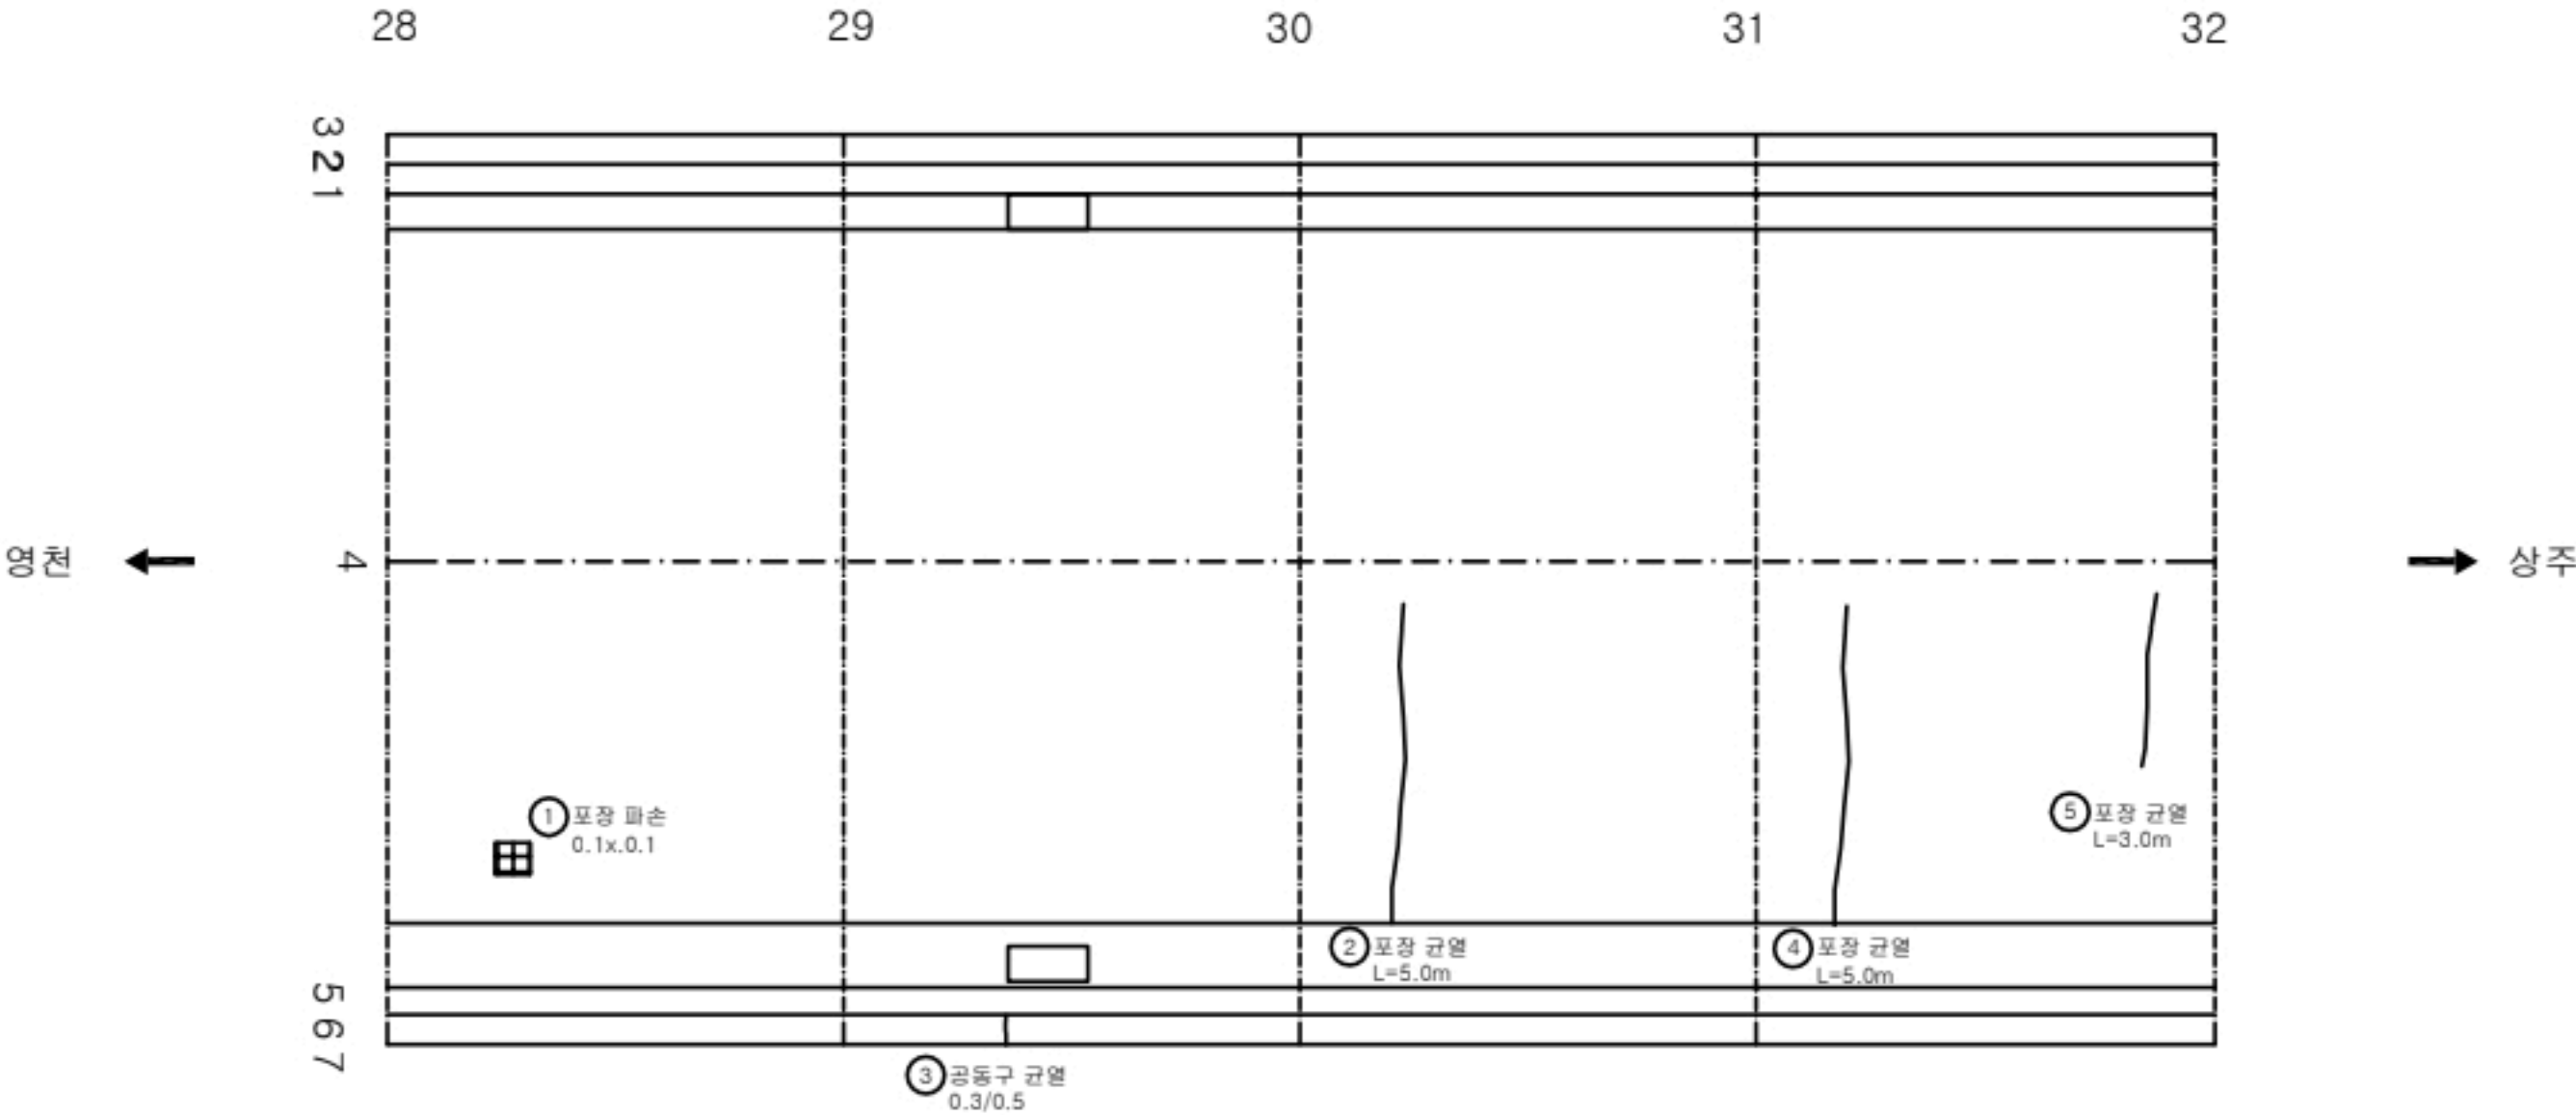
| 번호 | 발생<br>년도 | 부재 | 손상내용 | 손상현황 | | | | | | | 비 고 |
|---|---|---|---|---|---|---|---|---|---|---|---|
| 2 | 20상 | 포장 | 포장 균열 | | 5.0 | | 5.00 | m | 1 | 5.00 | |
| 3 | 20상 | 공동구 | 공동구 균열 | 0.3 | 0.5 | | 0.50 | m | 1 | 0.50 | |
| 4 | 21상 | 포장 | 포장 균열 | | 5.0 | | 5.00 | m | 1 | 5.00 | |
| 5 | 21상 | 포장 | 포장 균열 | | 3.0 | | 3.00 | m | 1 | 3.00 | |

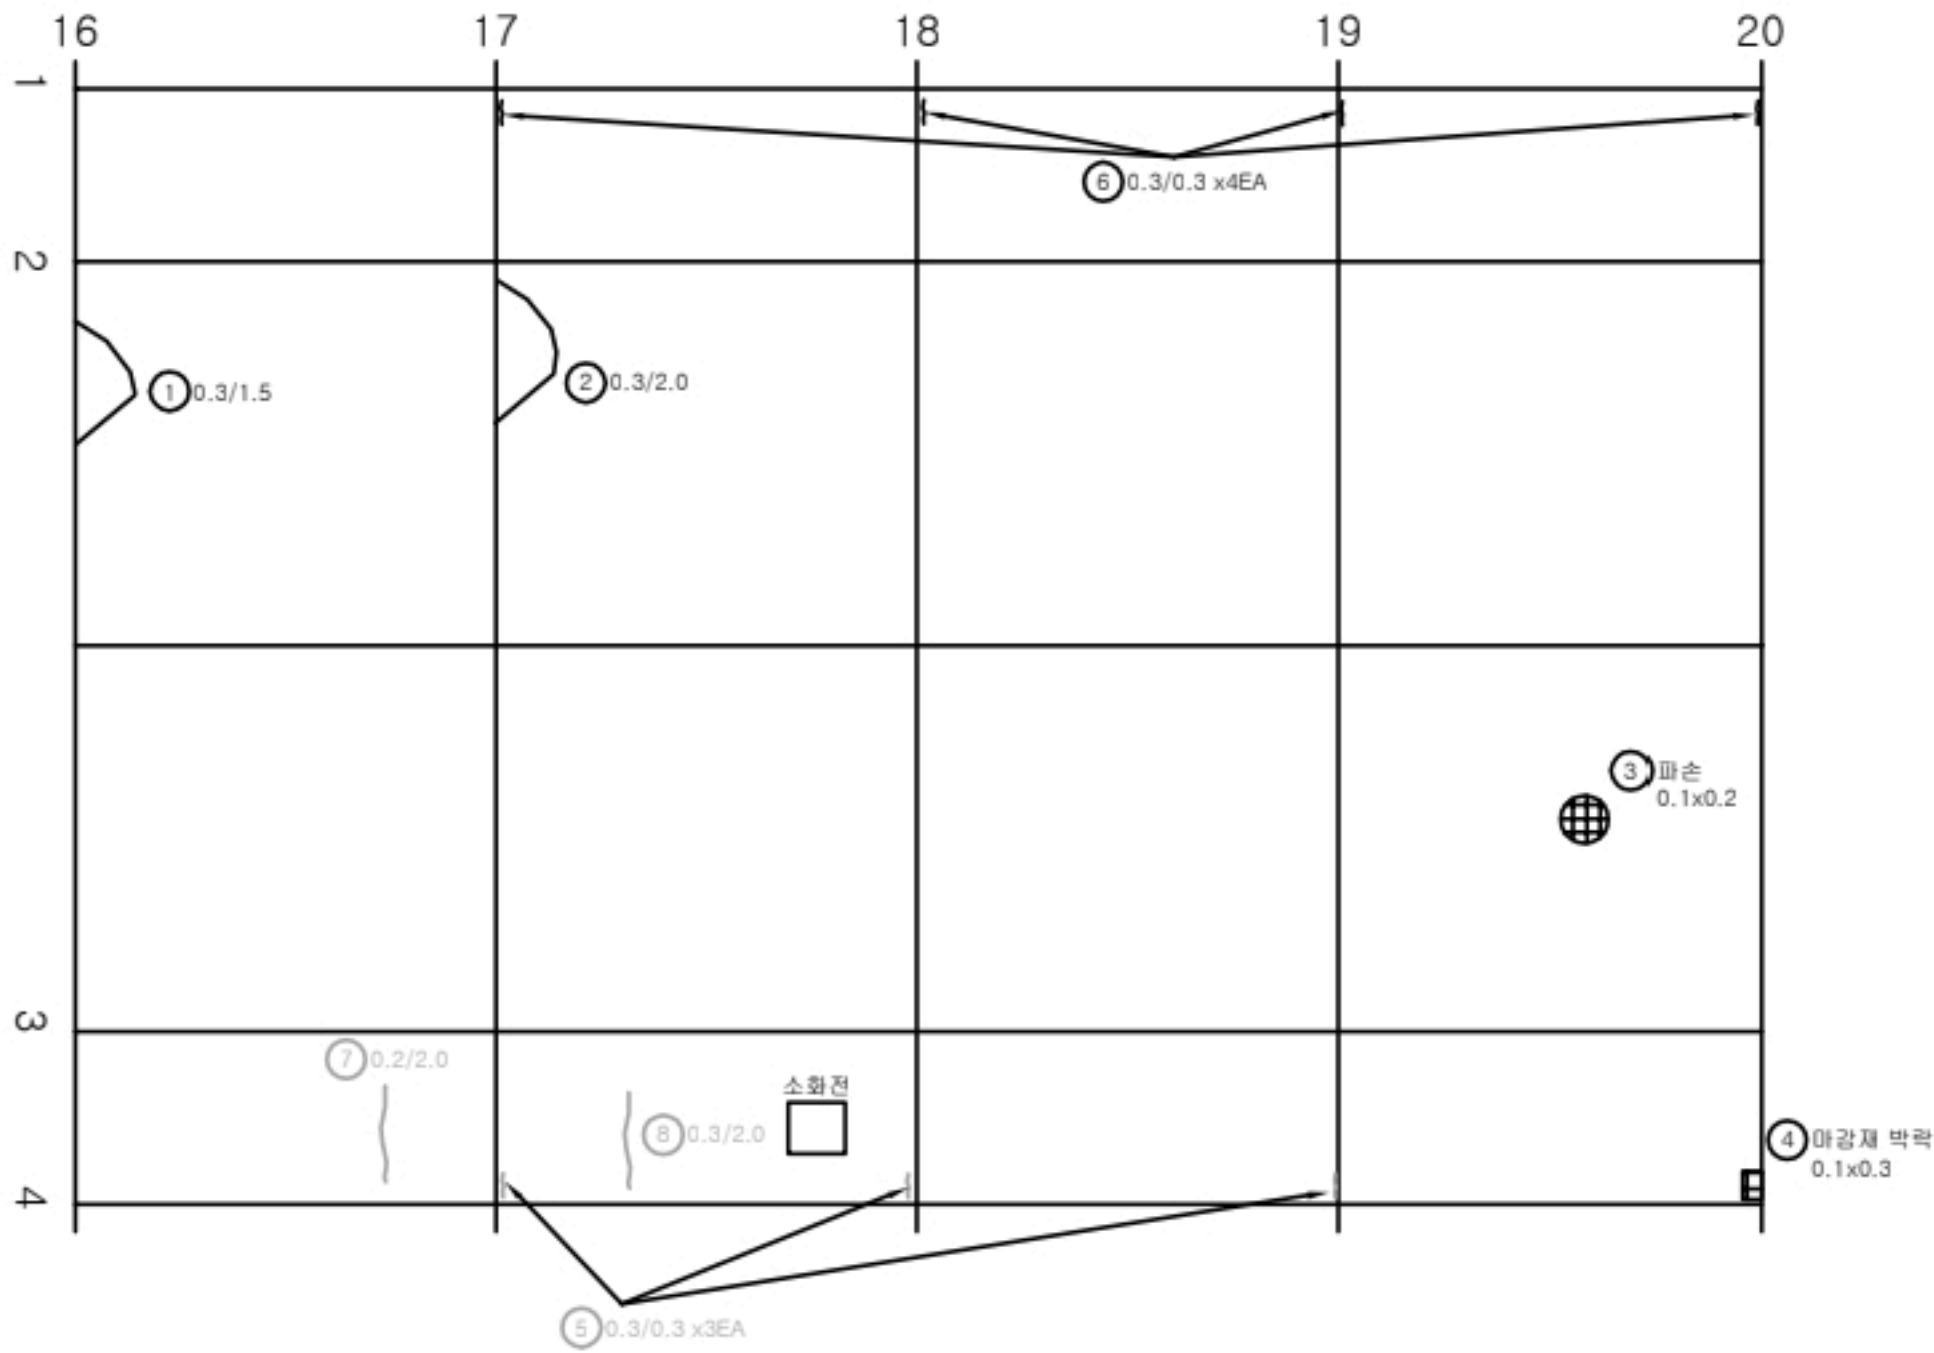
| 번호 | 발생<br>년도 | 부재 | 손상내용 | 손상현황 | | | | | | | 비고 |
|---|---|---|---|---|---|---|---|---|---|---|---|
| 1 | 19하 | 천단부 | 균열(Cw=0.3mm이상) | 0.3 | 1.5 | | 1.50 | m | 1 | 1.50 | |
| 2 | 19하 | 천단부 | 균열(Cw=0.3mm이상) | 0.3 | 2.0 | | 2.00 | m | 1 | 2.00 | |
| 5 | 19하 | 측벽부 | 균열(Cw=0.3mm이상) | 0.3 | 0.3 | | 0.30 | m | 3 | 0.90 | 21'하 보수 |
| 6 | 19하 | 측벽부 | 균열(Cw=0.3mm이상) | 0.3 | 0.3 | | 0.30 | m | 4 | 1.20 | |
| 7 | 19하 | 측벽부 | 균열(Cw=0.3mm미만) | 0.2 | 2.0 | | 2.00 | m | 1 | 2.00 | 21'하 보수 |
| 8 | 19하 | 측벽부 | 균열(Cw=0.3mm이상) | 0.3 | 2.0 | | 2.00 | m | 1 | 2.00 | 21'하 보수 |
