상주영천고속도로 2024~2025년 시설물 안전점검 용역  
(2024년 하반기 정기안전점검)

# 외 관 조 사 망 도

효령터널(상주방향)

포장부 & 공동구

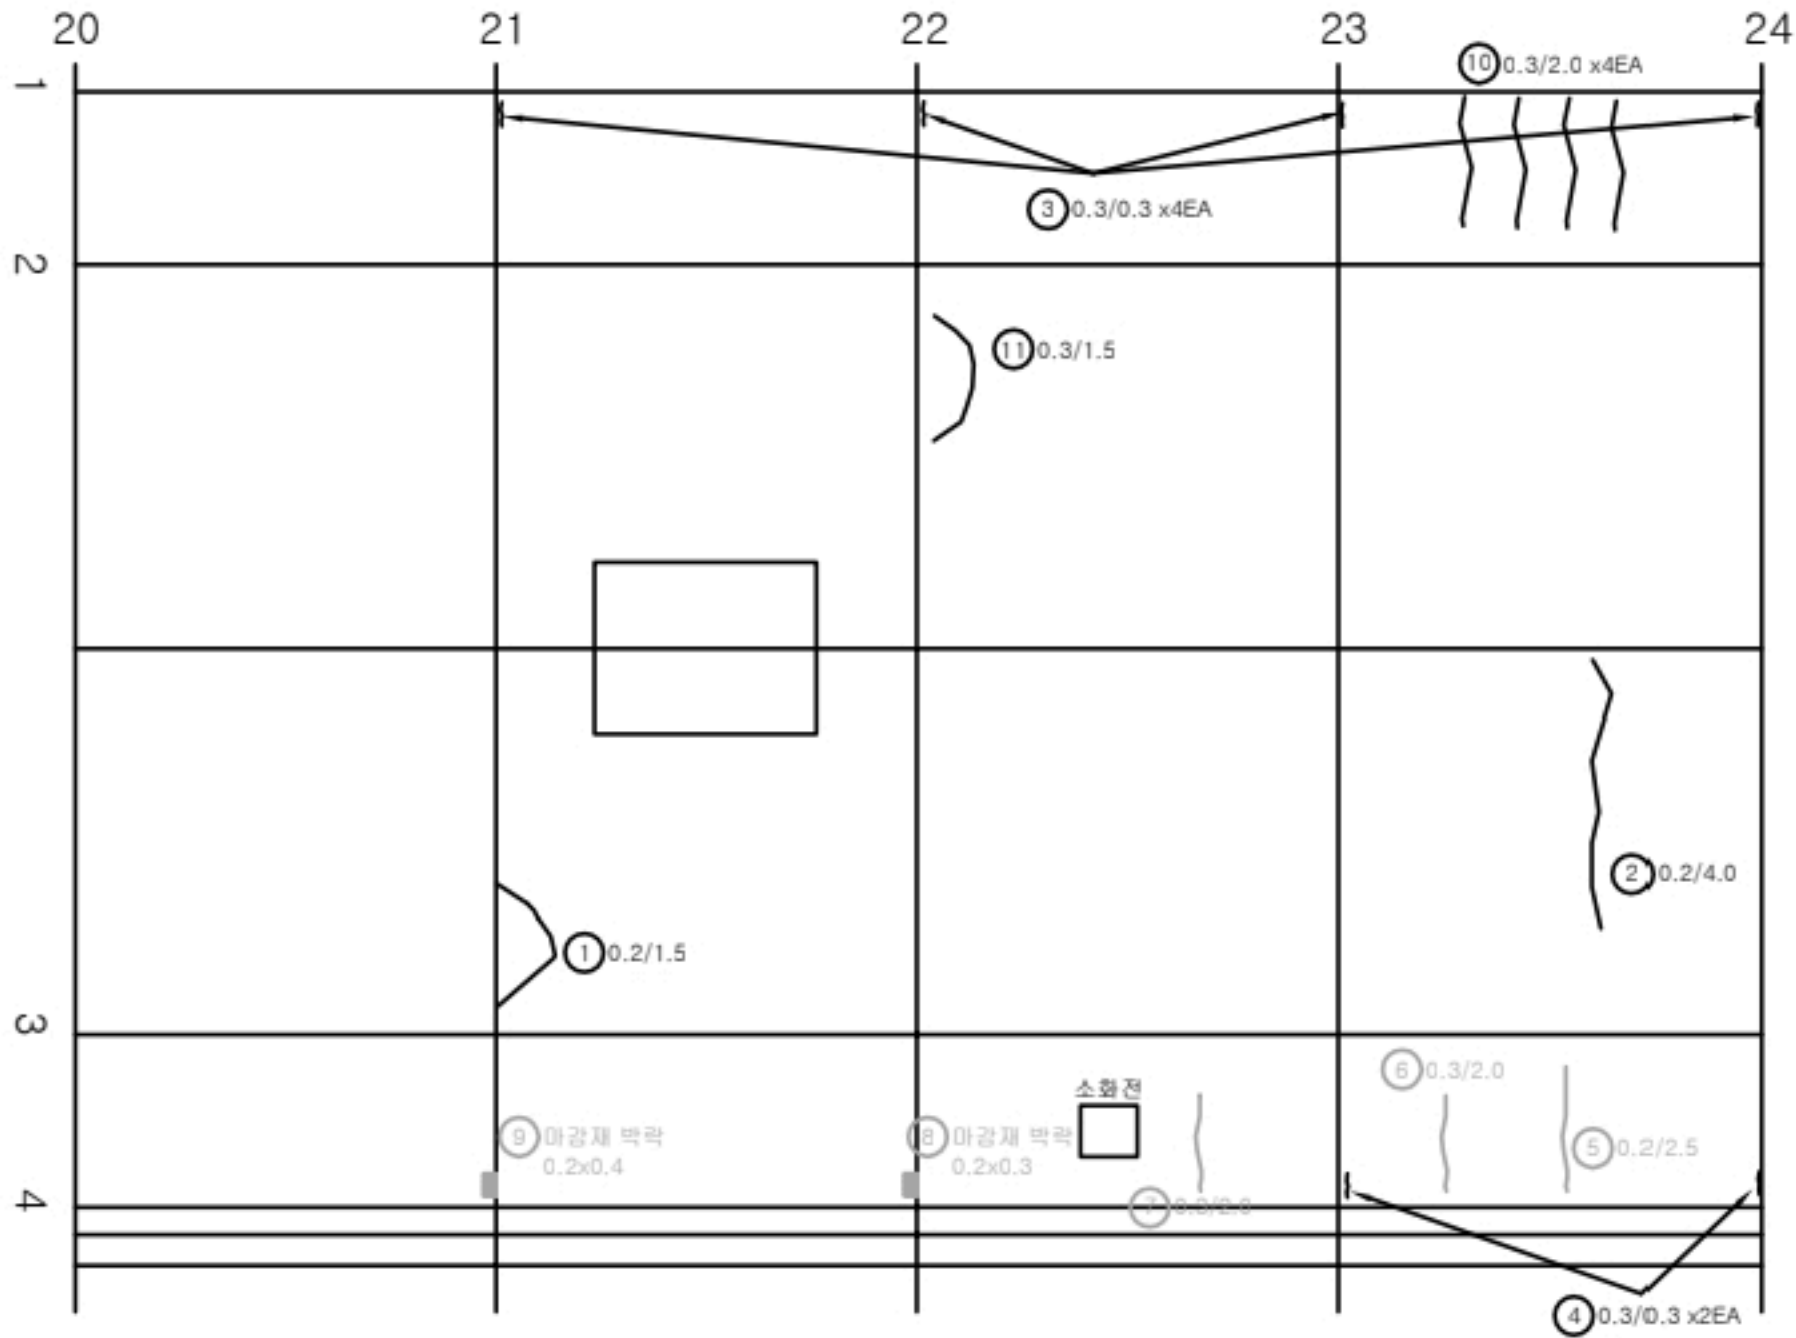
| 번호 | 발생<br>년도 | 부재 | 손상내용 | 손상현황 | | | | | | | 비고 |
|---|---|---|---|---|---|---|---|---|---|---|---|
| 1 | 19하 | 천단부 | 균열(Cw=0.3mm미만) | 0.2 | 1.5 | | 1.50 | m | 1 | 1.50 | |
| 2 | 19하 | 천단부 | 균열(Cw=0.3mm미만) | 0.2 | 4.0 | | 4.00 | m | 1 | 4.00 | |
| 3 | 19하 | 측벽부 | 균열(Cw=0.3mm이상) | 0.3 | 0.3 | | 0.30 | m | 4 | 1.20 | |
| 4 | 19하 | 측벽부 | 균열(Cw=0.3mm이상) | 0.3 | 0.3 | | 0.30 | m | 2 | 0.60 | |
| 5 | 19하 | 측벽부 | 균열(Cw=0.3mm미만) | 0.2 | 2.5 | | 2.50 | m | 1 | 2.50 | 21'하 보수 |
| 6 | 19하 | 측벽부 | 균열(Cw=0.3mm이상) | 0.3 | 2.0 | | 2.00 | m | 1 | 2.00 | 21'하 보수 |
| 7 | 19하 | 측벽부 | 균열(Cw=0.3mm이상) | 0.3 | 2.0 | | 2.00 | m | 1 | 2.00 | 21'하 보수 |
| 10 | 23하 | 측벽부 | 균열(Cw=0.3mm이상) | 0.3 | 2.0 | | 2.00 | m | 4 | 8.00 | |
| 11 | 23하 | 천단부 | 균열(Cw=0.3mm이상) | 0.3 | 1.5 | | 1.50 | m | 1 | 1.50 | |

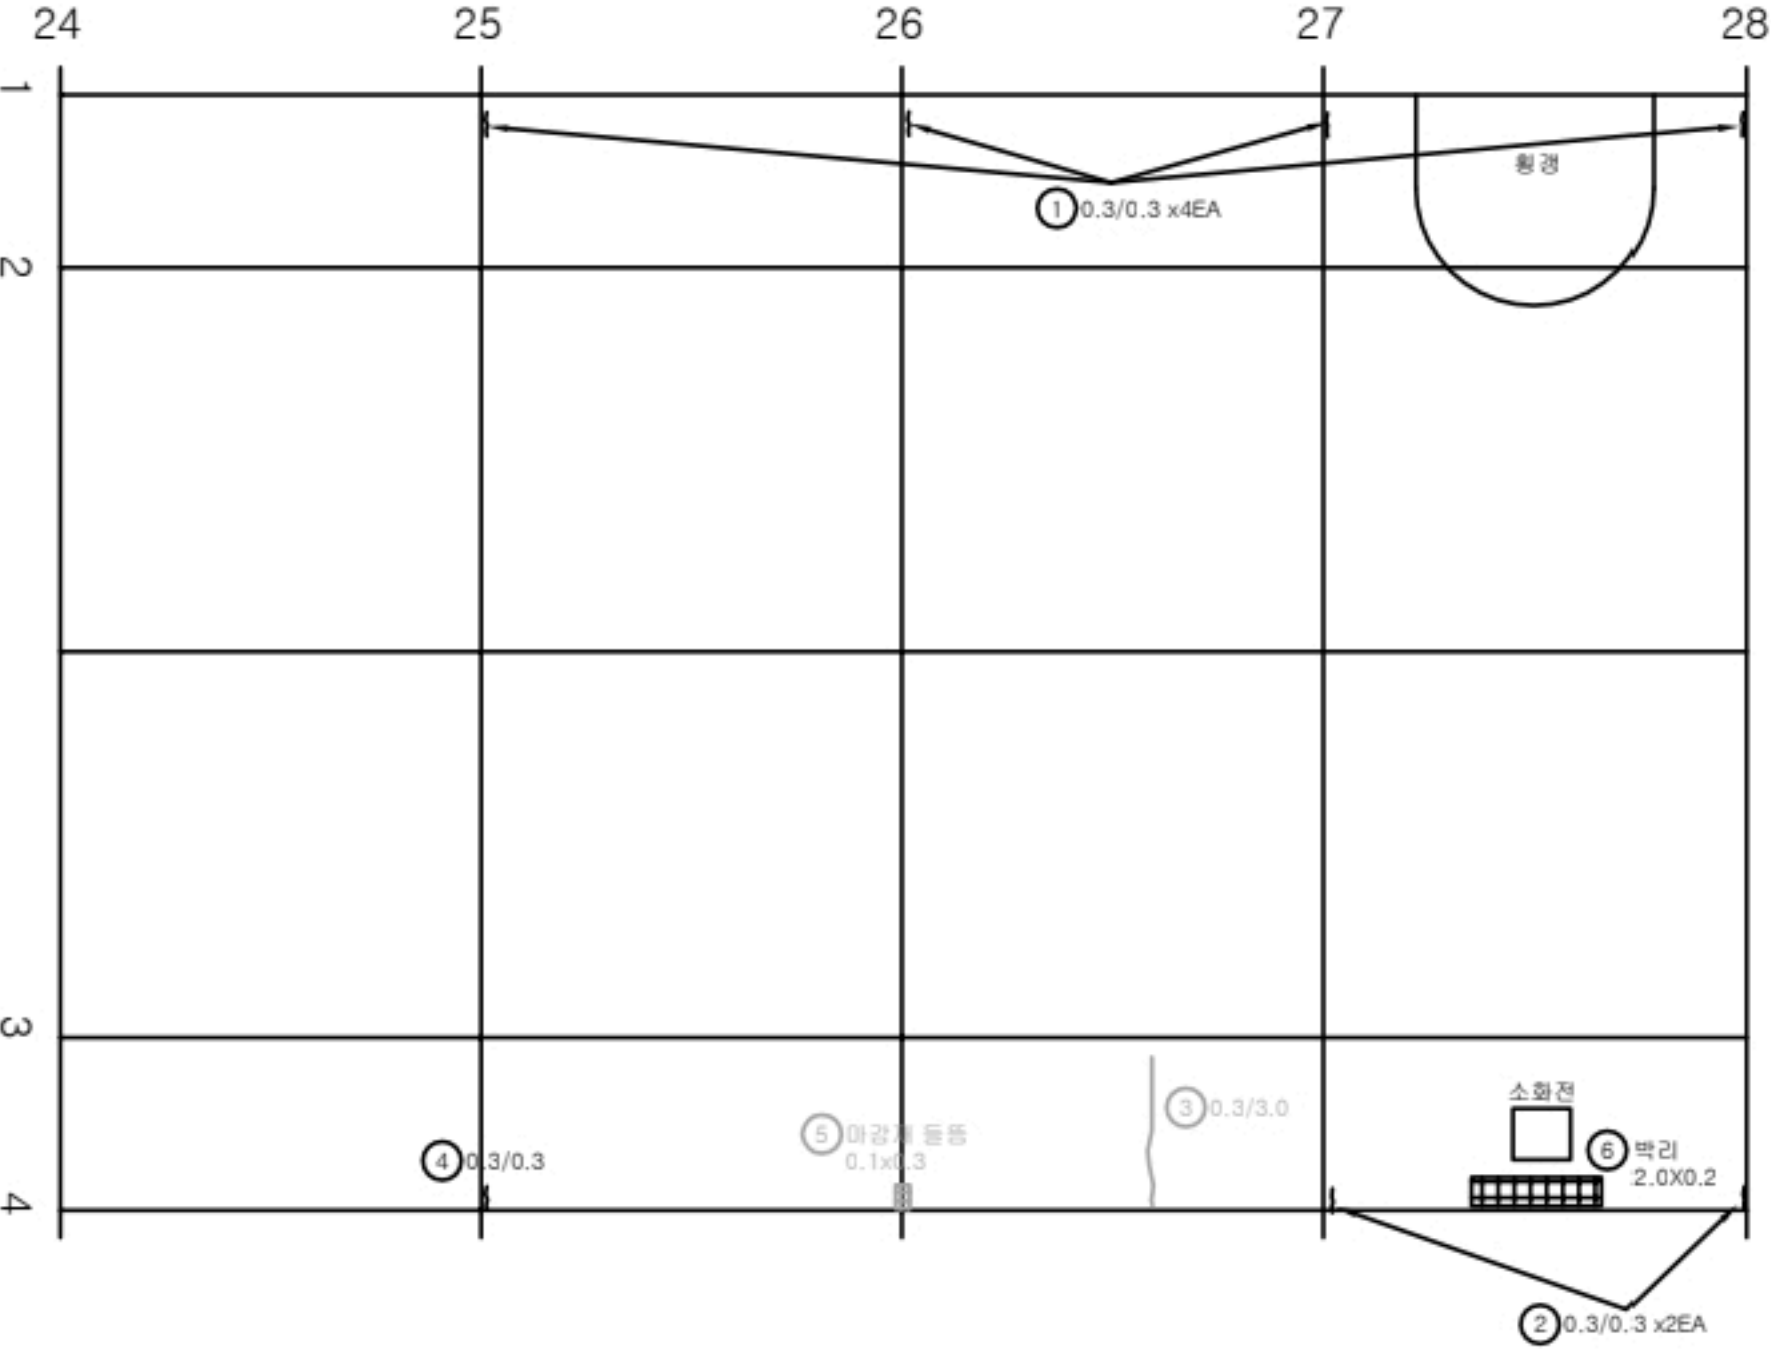
| 번호 | 발생<br>년도 | 부재 | 손상내용 | 손상현황 | | | | | | | 비 고 |
|---|---|---|---|---|---|---|---|---|---|---|---|
| 1 | 19하 | 측벽부 | 균열(Cw=0.3mm이상) | 0.3 | 0.3 | | 0.30 | m | 4 | 1.20 | |
| 2 | 19하 | 측벽부 | 균열(Cw=0.3mm이상) | 0.3 | 0.3 | | 0.30 | m | 2 | 0.60 | |
| 3 | 19하 | 측벽부 | 균열(Cw=0.3mm이상) | 0.3 | 3.0 | | 3.00 | m | 1 | 3.00 | 21'하 보수 |
| 4 | 19하 | 측벽부 | 균열(Cw=0.3mm이상) | 0.3 | 0.3 | | 0.30 | m | 1 | 0.30 | |

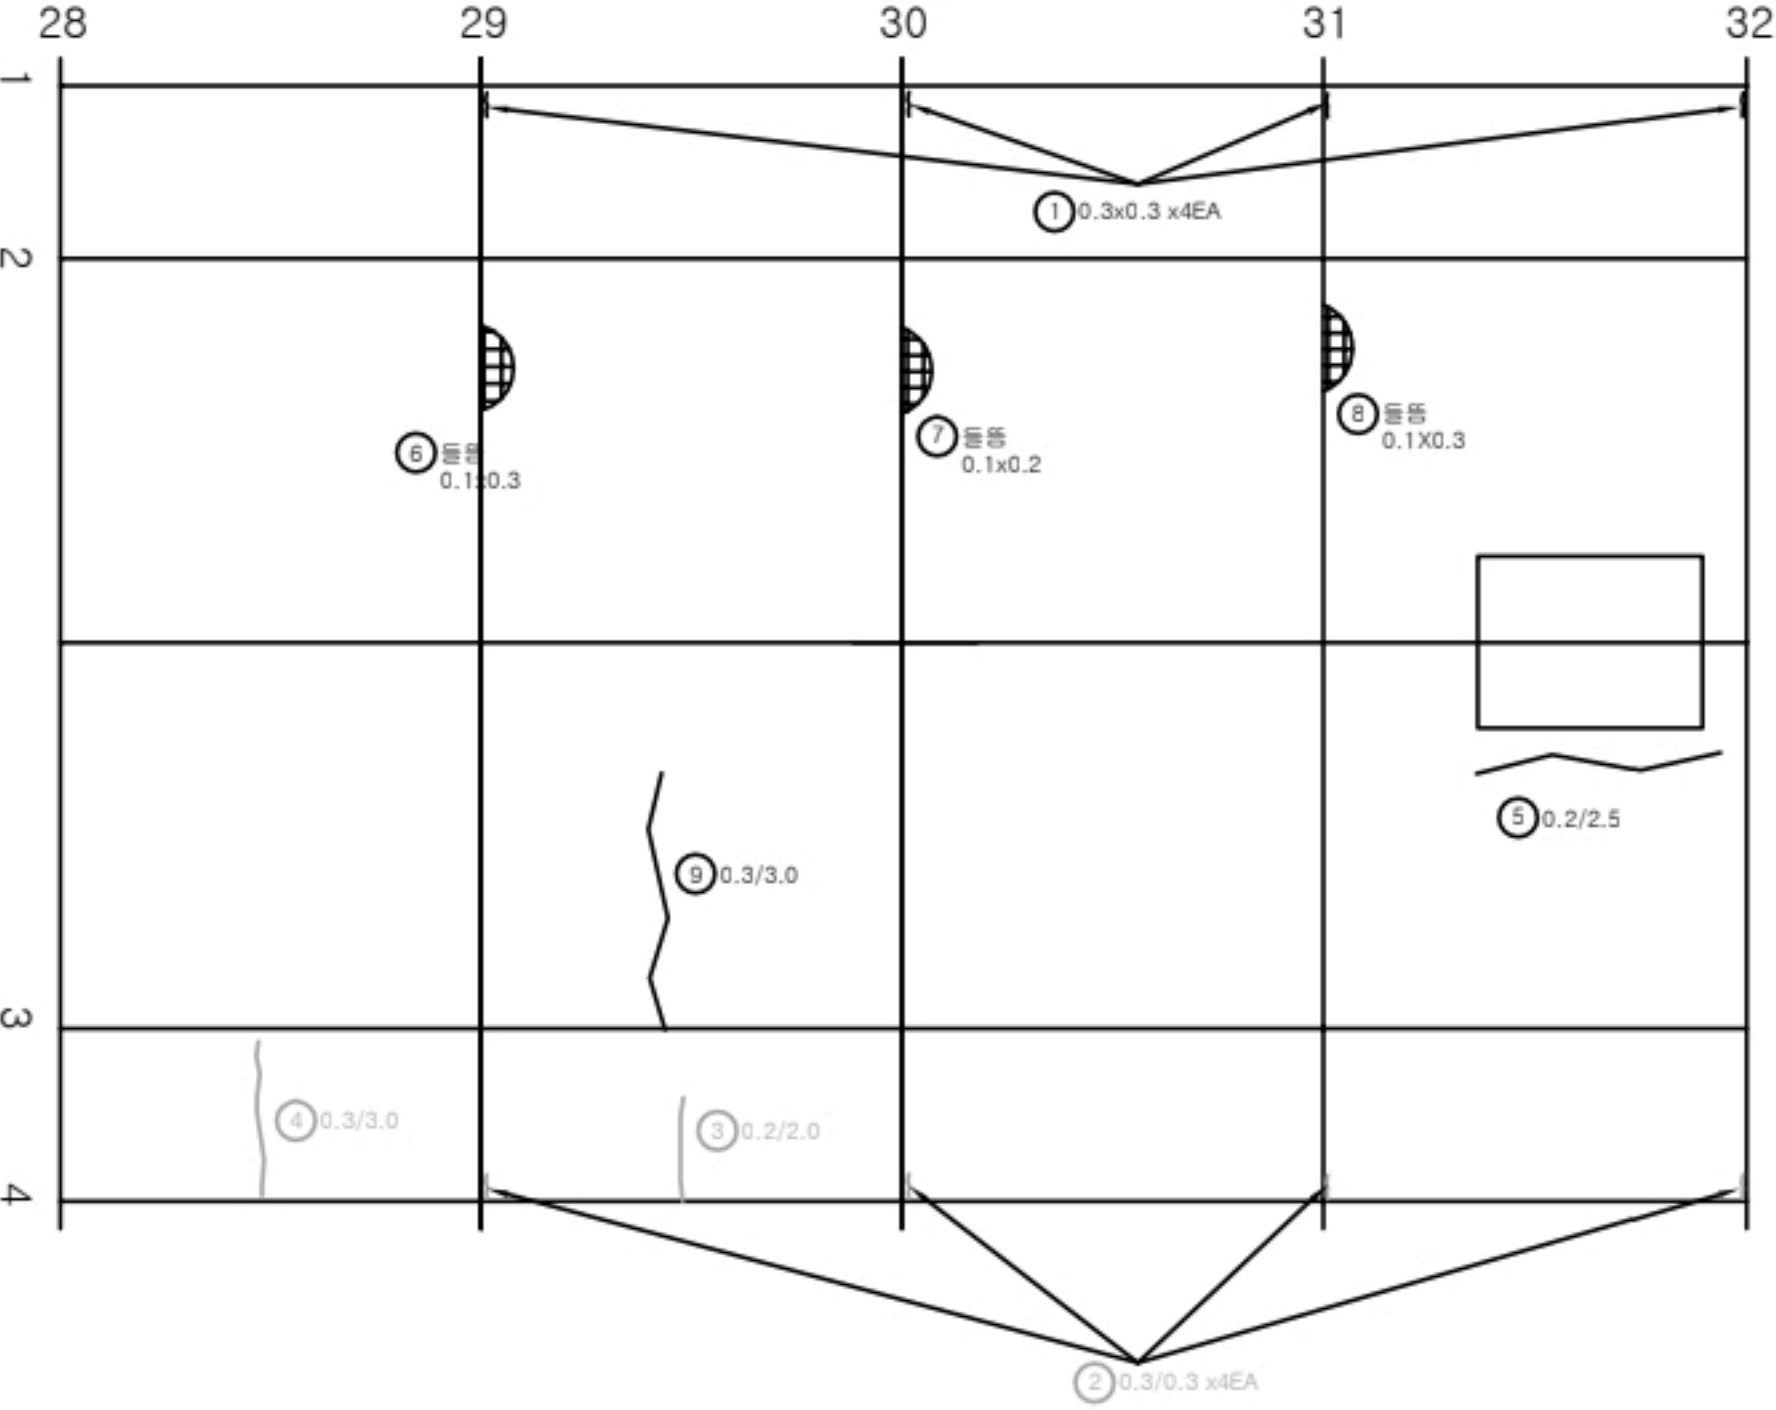
| 번호 | 발생<br>년도 | 부재 | 손상내용 | 손상현황 | | | | | | | 비 고 |
|---|---|---|---|---|---|---|---|---|---|---|---|
| 1 | 19하 | 측벽부 | 균열(Cw=0.3mm이상) | 0.3 | 0.3 | | 0.30 | m | 4 | 1.20 | |
| 2 | 19하 | 측벽부 | 균열(Cw=0.3mm이상) | 0.3 | 0.3 | | 0.30 | m | 4 | 1.20 | 21'하 보수 |
| 3 | 19하 | 측벽부 | 균열(Cw=0.3mm미만) | 0.2 | 2.0 | | 2.00 | m | 1 | 2.00 | 21'하 보수 |
| 4 | 19하 | 측벽부 | 균열(Cw=0.3mm이상) | 0.3 | 3.0 | | 3.00 | m | 1 | 3.00 | 21'하 보수 |
| 5 | 19하 | 천단부 | 균열(Cw=0.3mm미만) | 0.2 | 2.5 | | 2.50 | m | 1 | 2.50 | |
| 9 | 23하 | 천단부 | 균열(Cw=0.3mm이상) | 0.3 | 3.0 | | 3.00 | m | 1 | 3.00 | |

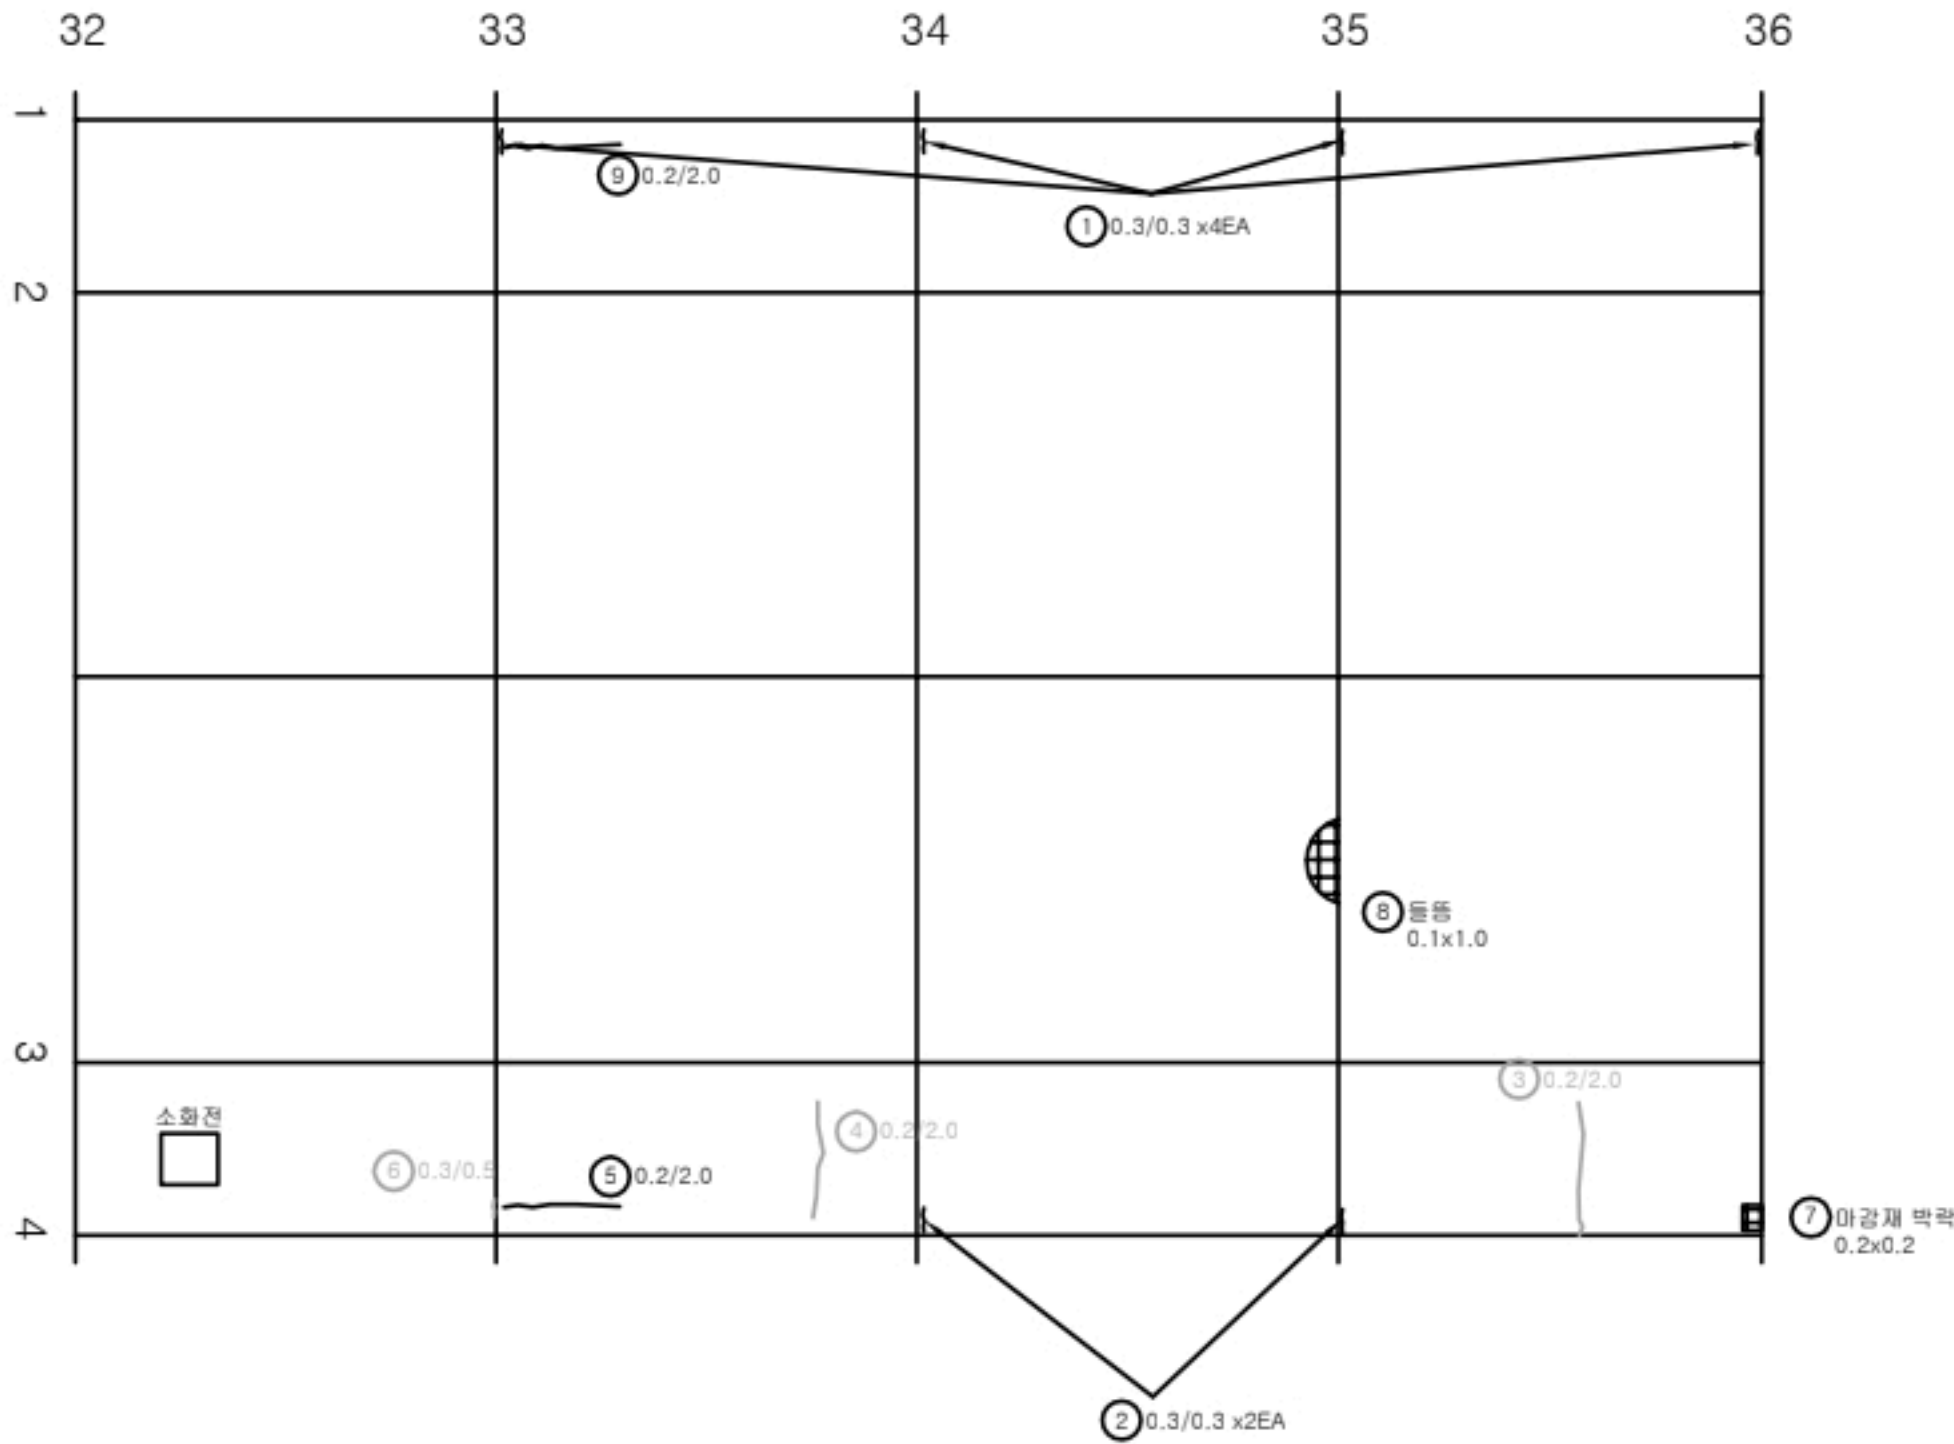
| 번호 | 발생<br>년도 | 부재 | 손상내용 | 손상현황 | | | | | | | 비 고 |
|---|---|---|---|---|---|---|---|---|---|---|---|
| 1 | 19하 | 측벽부 | 균열(Cw=0.3mm이상) | 0.3 | 0.3 | | 0.30 | m | 4 | 1.20 | |
| 2 | 19하 | 측벽부 | 균열(Cw=0.3mm이상) | 0.3 | 0.3 | | 0.30 | m | 2 | 0.60 | |
| 3 | 19하 | 측벽부 | 균열(Cw=0.3mm미만) | 0.2 | 2.0 | | 2.00 | m | 1 | 2.00 | 21'하 보수 |
| 4 | 19하 | 측벽부 | 균열(Cw=0.3mm미만) | 0.2 | 2.0 | | 2.00 | m | 1 | 2.00 | 21'하 보수 |
| 5 | 19하 | 측벽부 | 균열(Cw=0.3mm미만) | 0.2 | 2.0 | | 2.00 | m | 1 | 2.00 | |
| 6 | 19하 | 측벽부 | 균열(Cw=0.3mm이상) | 0.3 | 0.5 | | 0.50 | m | 1 | 0.50 | 21'하 보수 |
| 9 | 19하 | 측벽부 | 균열(Cw=0.3mm미만) | 0.2 | 2.0 | | 2.00 | m | 1 | 2.00 | |

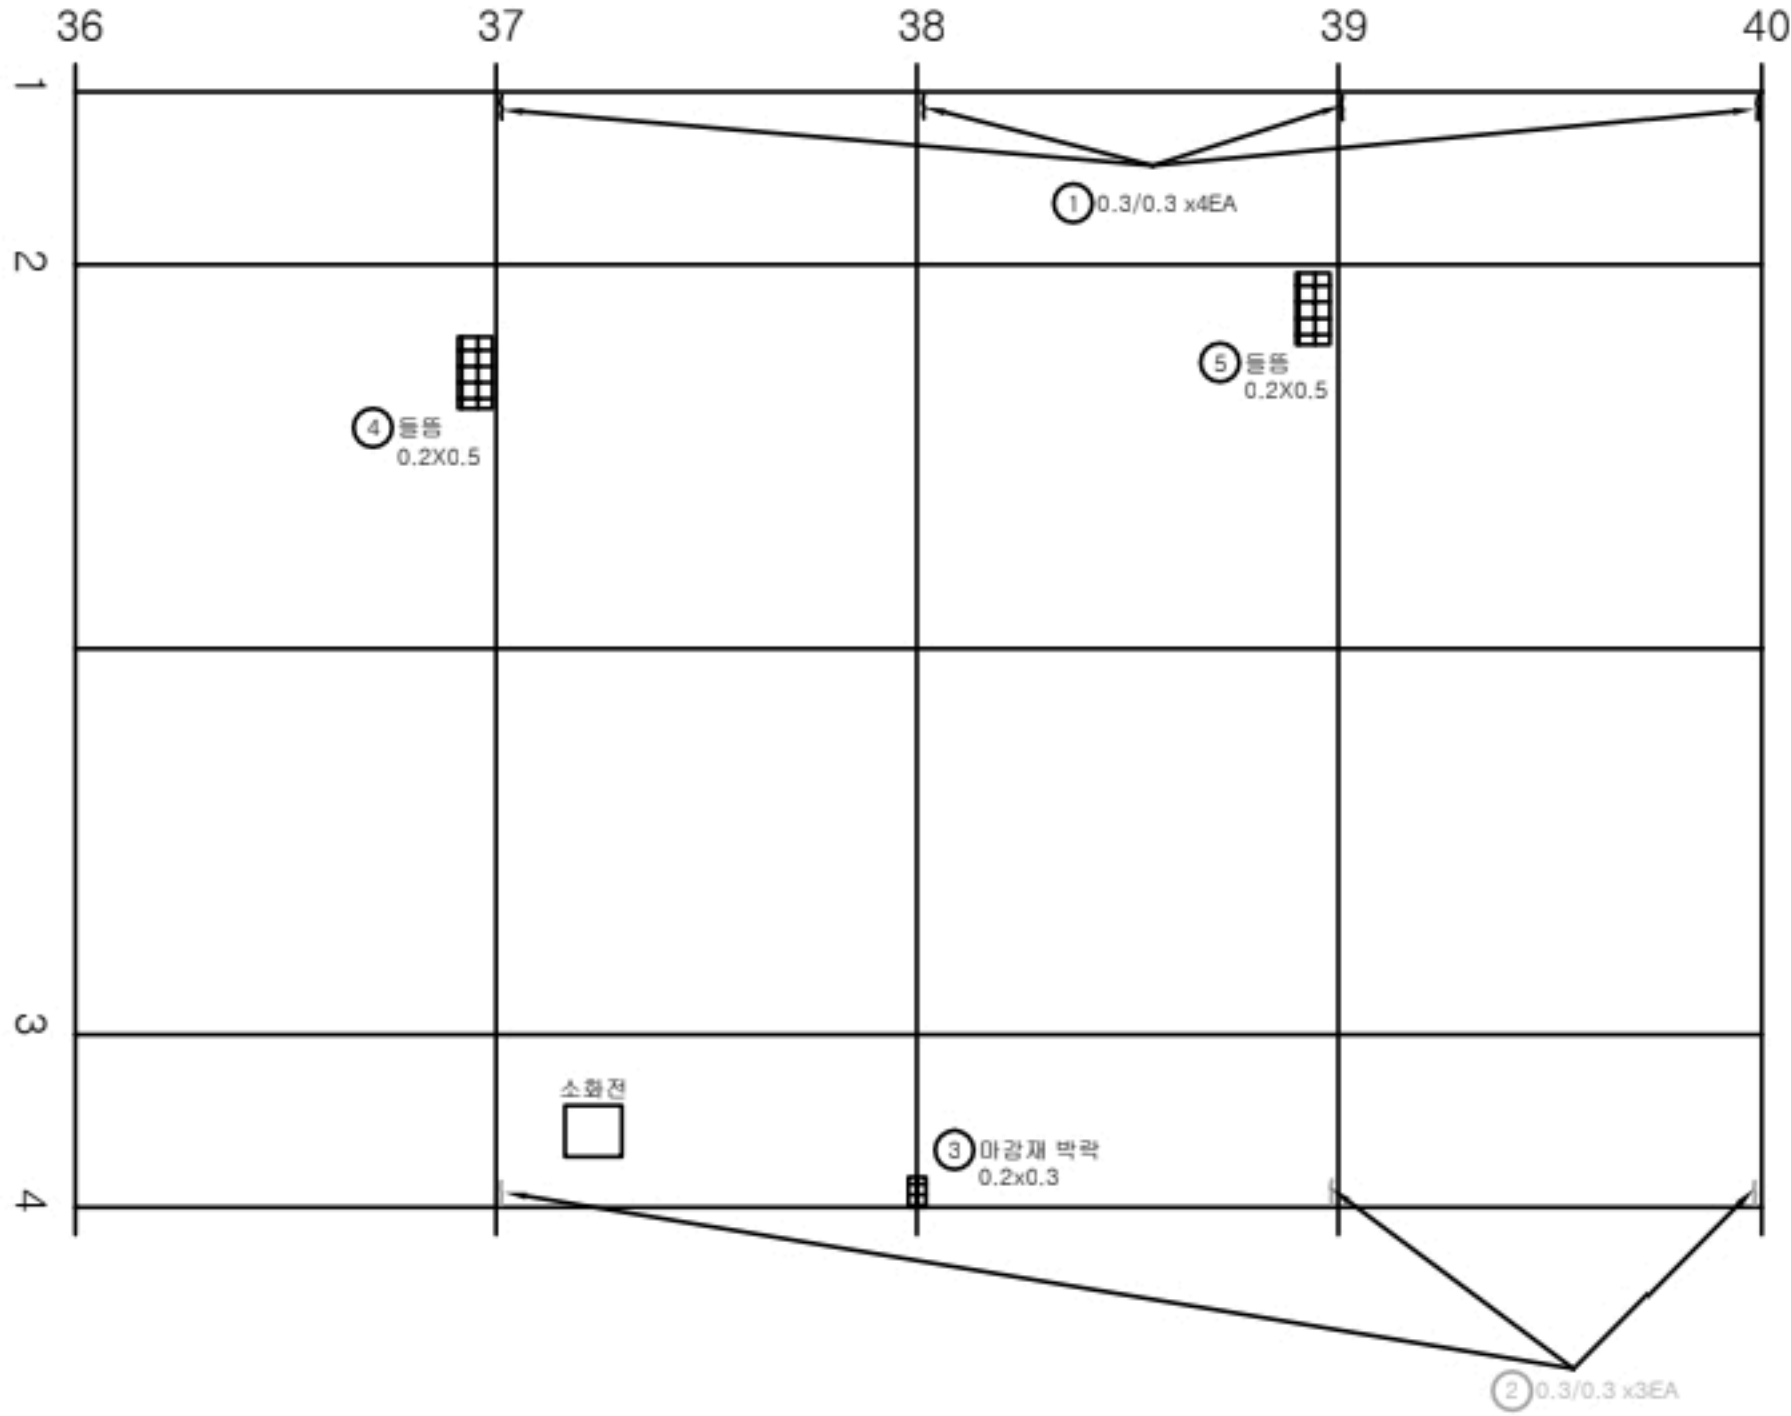
| 번호 | 발생<br>년도 | 부재 | 손상내용 | 손상현황 | | | | | | | 비고 |
|---|---|---|---|---|---|---|---|---|---|---|---|
| 1 | 19하 | 측벽부 | 균열(Cw=0.3mm이상) | 0.3 | 0.3 | | 0.30 | m | 4 | 1.20 | |
| 2 | 19하 | 측벽부 | 균열(Cw=0.3mm이상) | 0.3 | 0.3 | | 0.30 | m | 3 | 0.90 | 21'하 보수 |

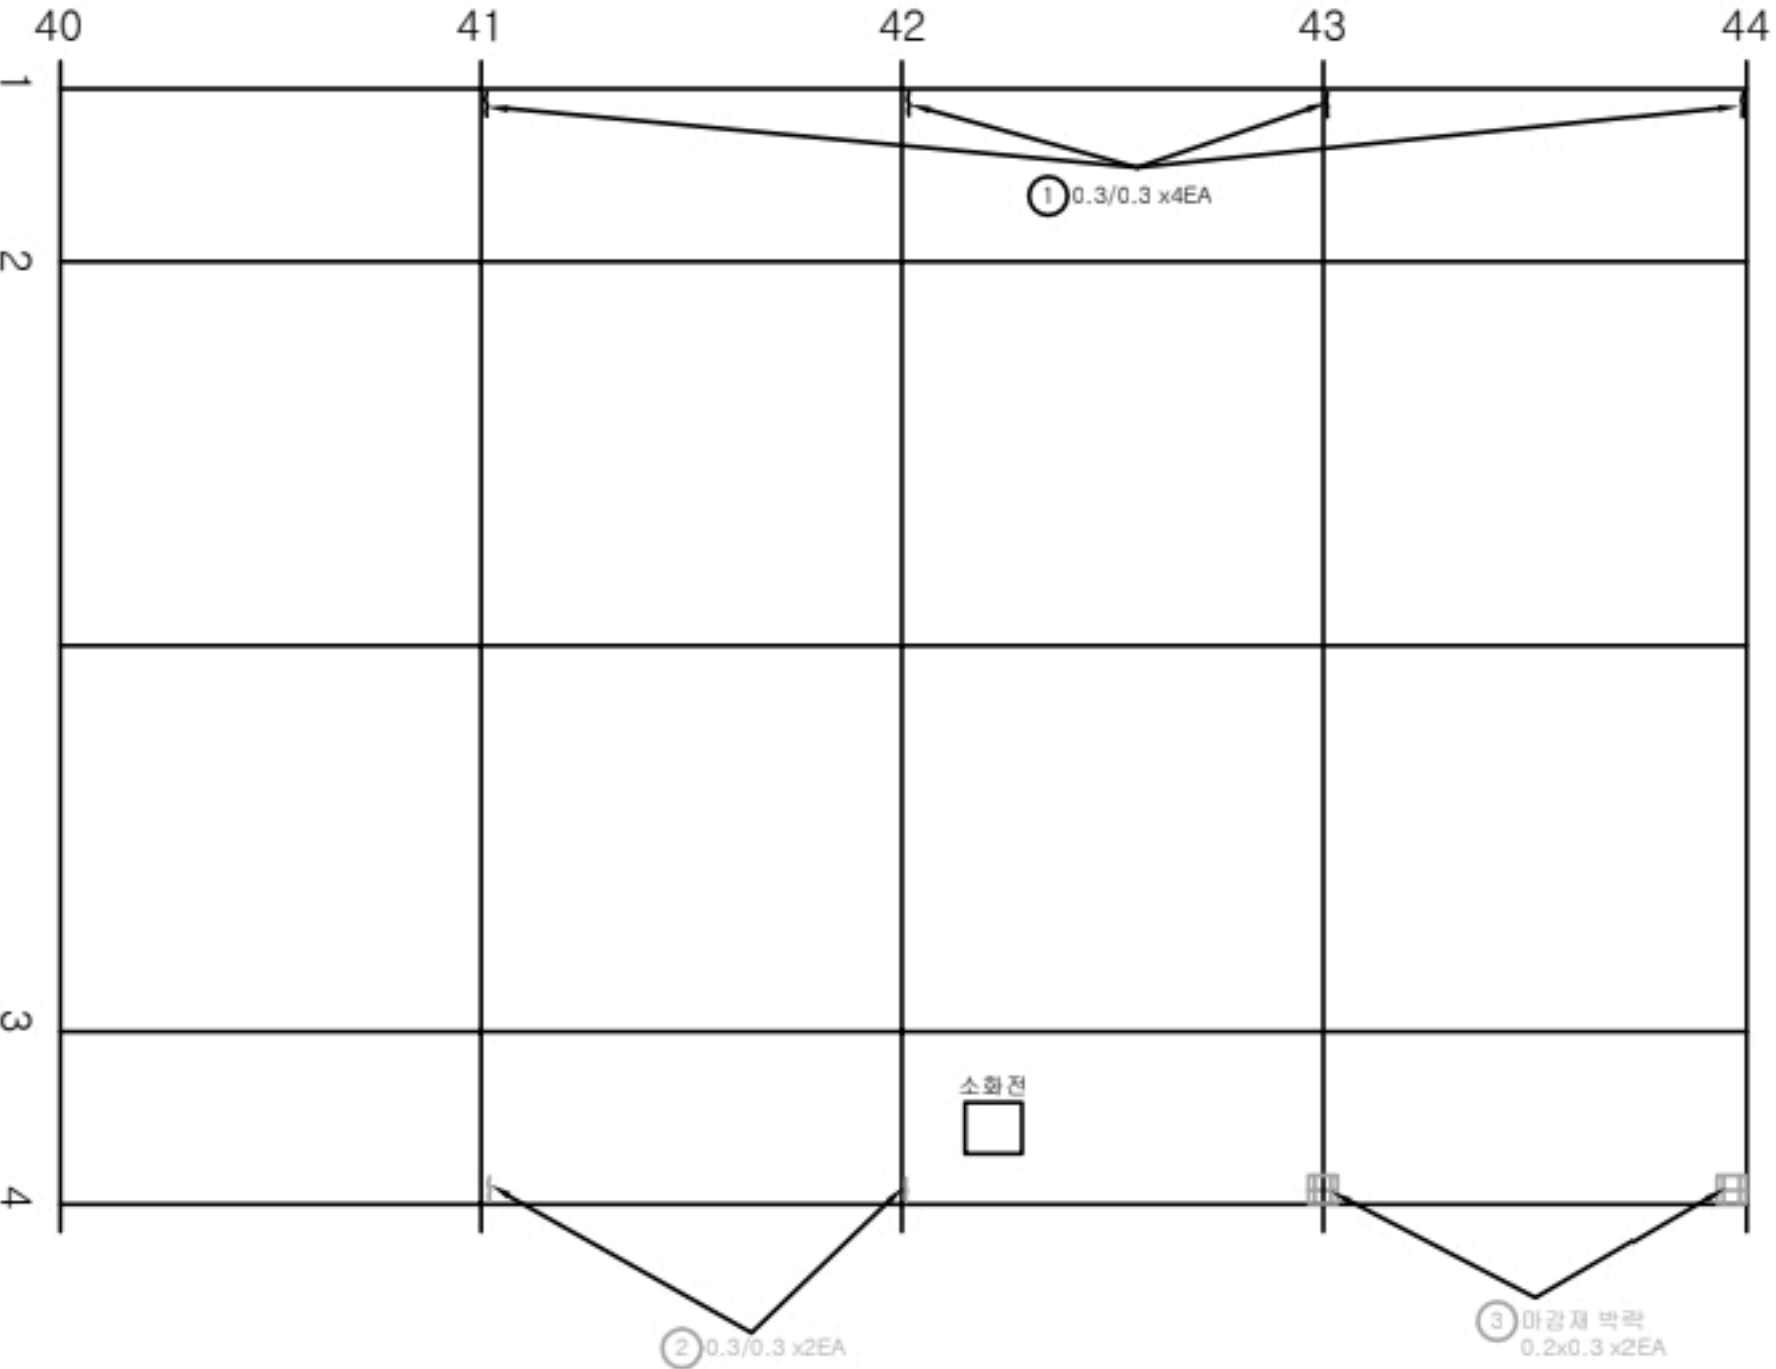
| 번호 | 발생<br>년도 | 부재 | 손상내용 | 손상현황 | | | | | | | 비 고 |
|---|---|---|---|---|---|---|---|---|---|---|---|
| 1 | 19하 | 측벽부 | 균열(Cw=0.3mm이상) | 0.3 | 0.3 | | 0.30 | m | 4 | 1.20 | |

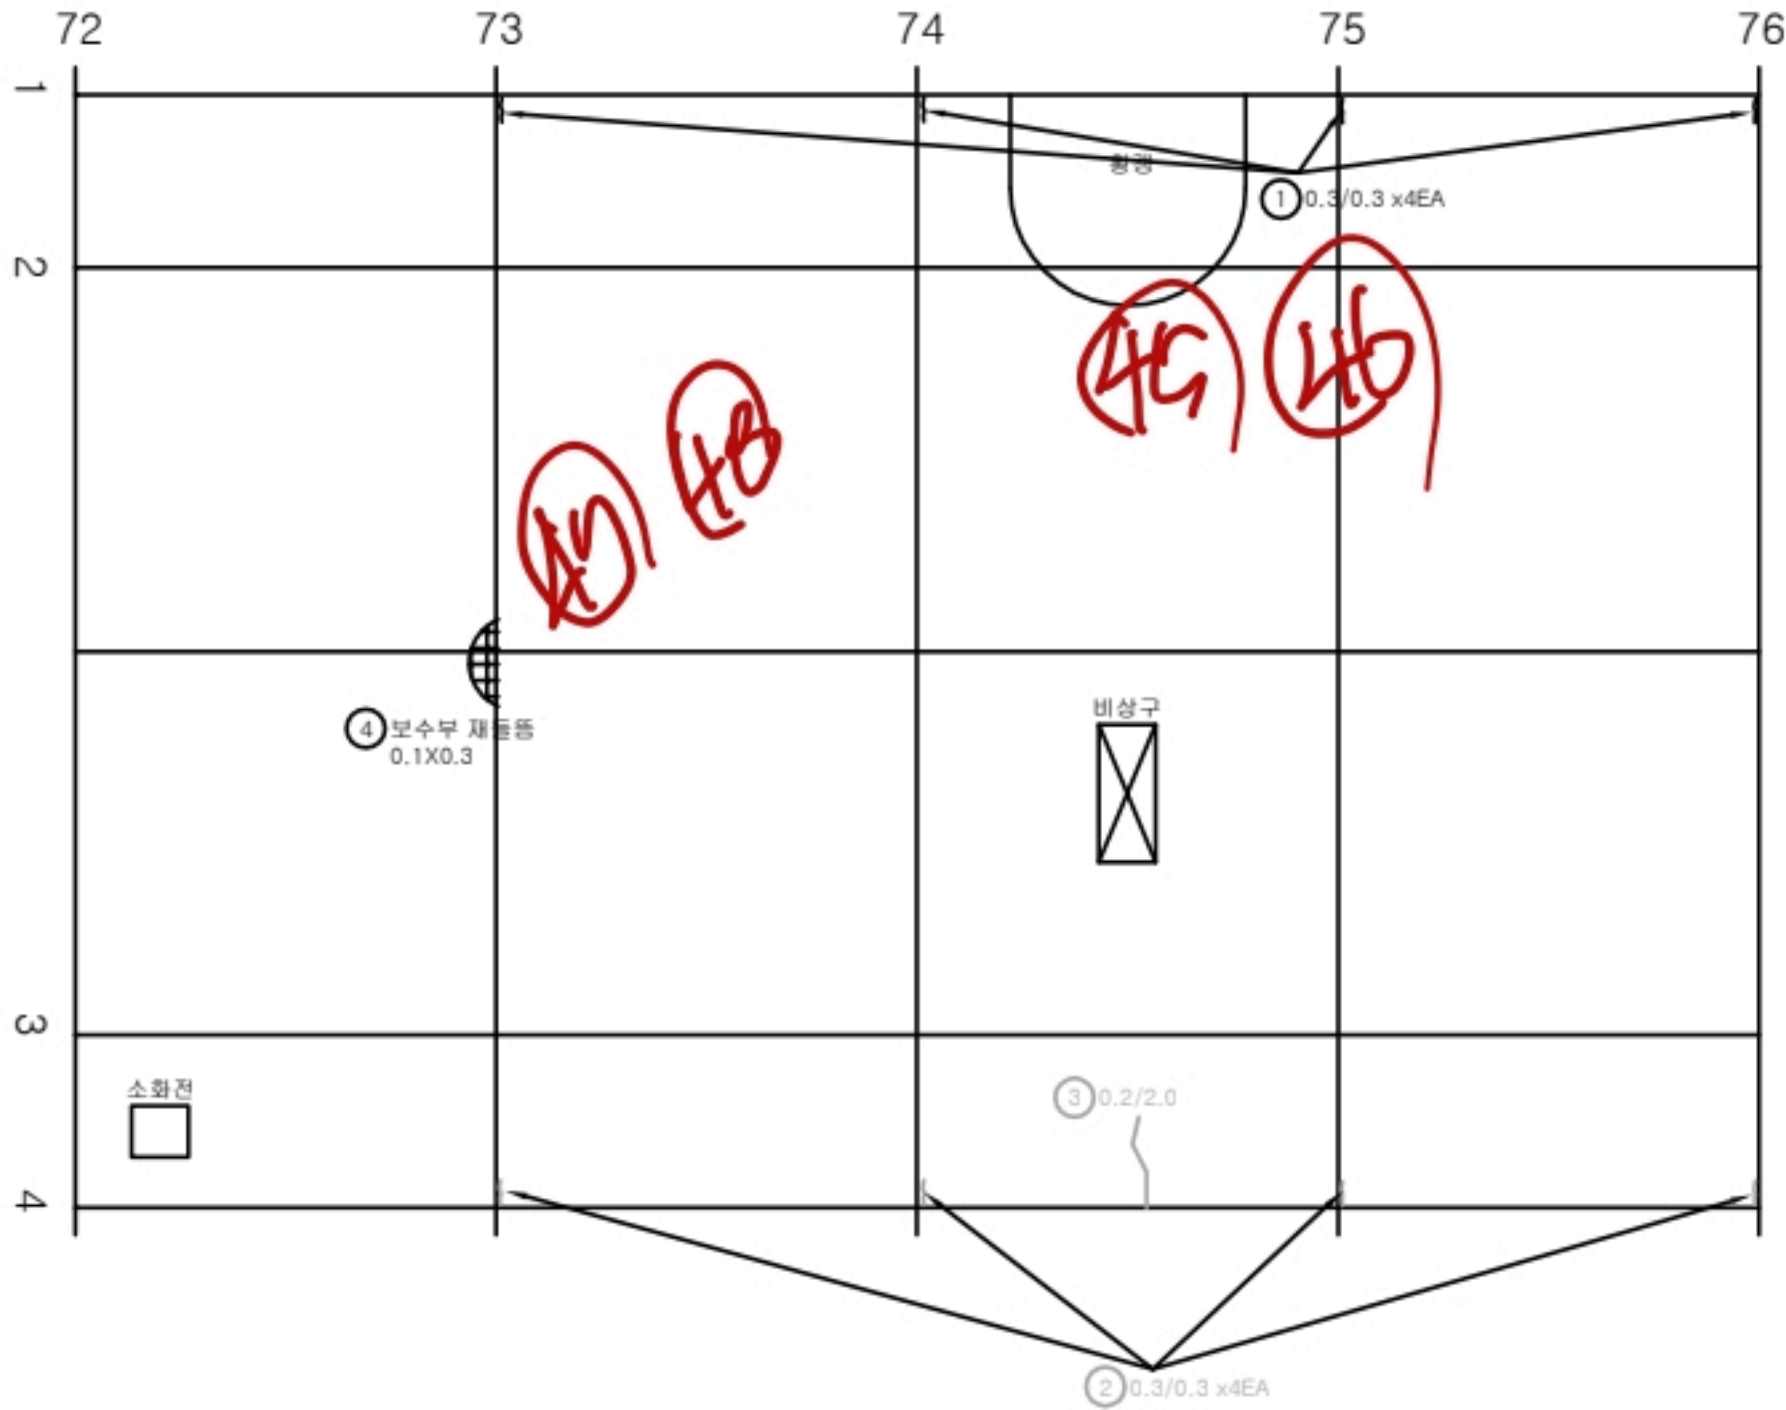
| 번호 | 발생<br>년도 | 부재 | 손상내용 | 손상현황 | | | | | | | 비고 |
|---|---|---|---|---|---|---|---|---|---|---|---|
| 1 | 19하 | 측벽부 | 균열(Cw=0.3mm이상) | 0.3 | 0.3 | | 0.30 | m | 4 | 1.20 | |
| 2 | 19하 | 측벽부 | 균열(Cw=0.3mm이상) | 0.3 | 0.3 | | 0.30 | m | 4 | 1.20 | 21'하 보수 |
| 3 | 19하 | 측벽부 | 균열(Cw=0.3mm미만) | 0.2 | 2.0 | | 2.00 | m | 1 | 2.00 | 21'하 보수 |

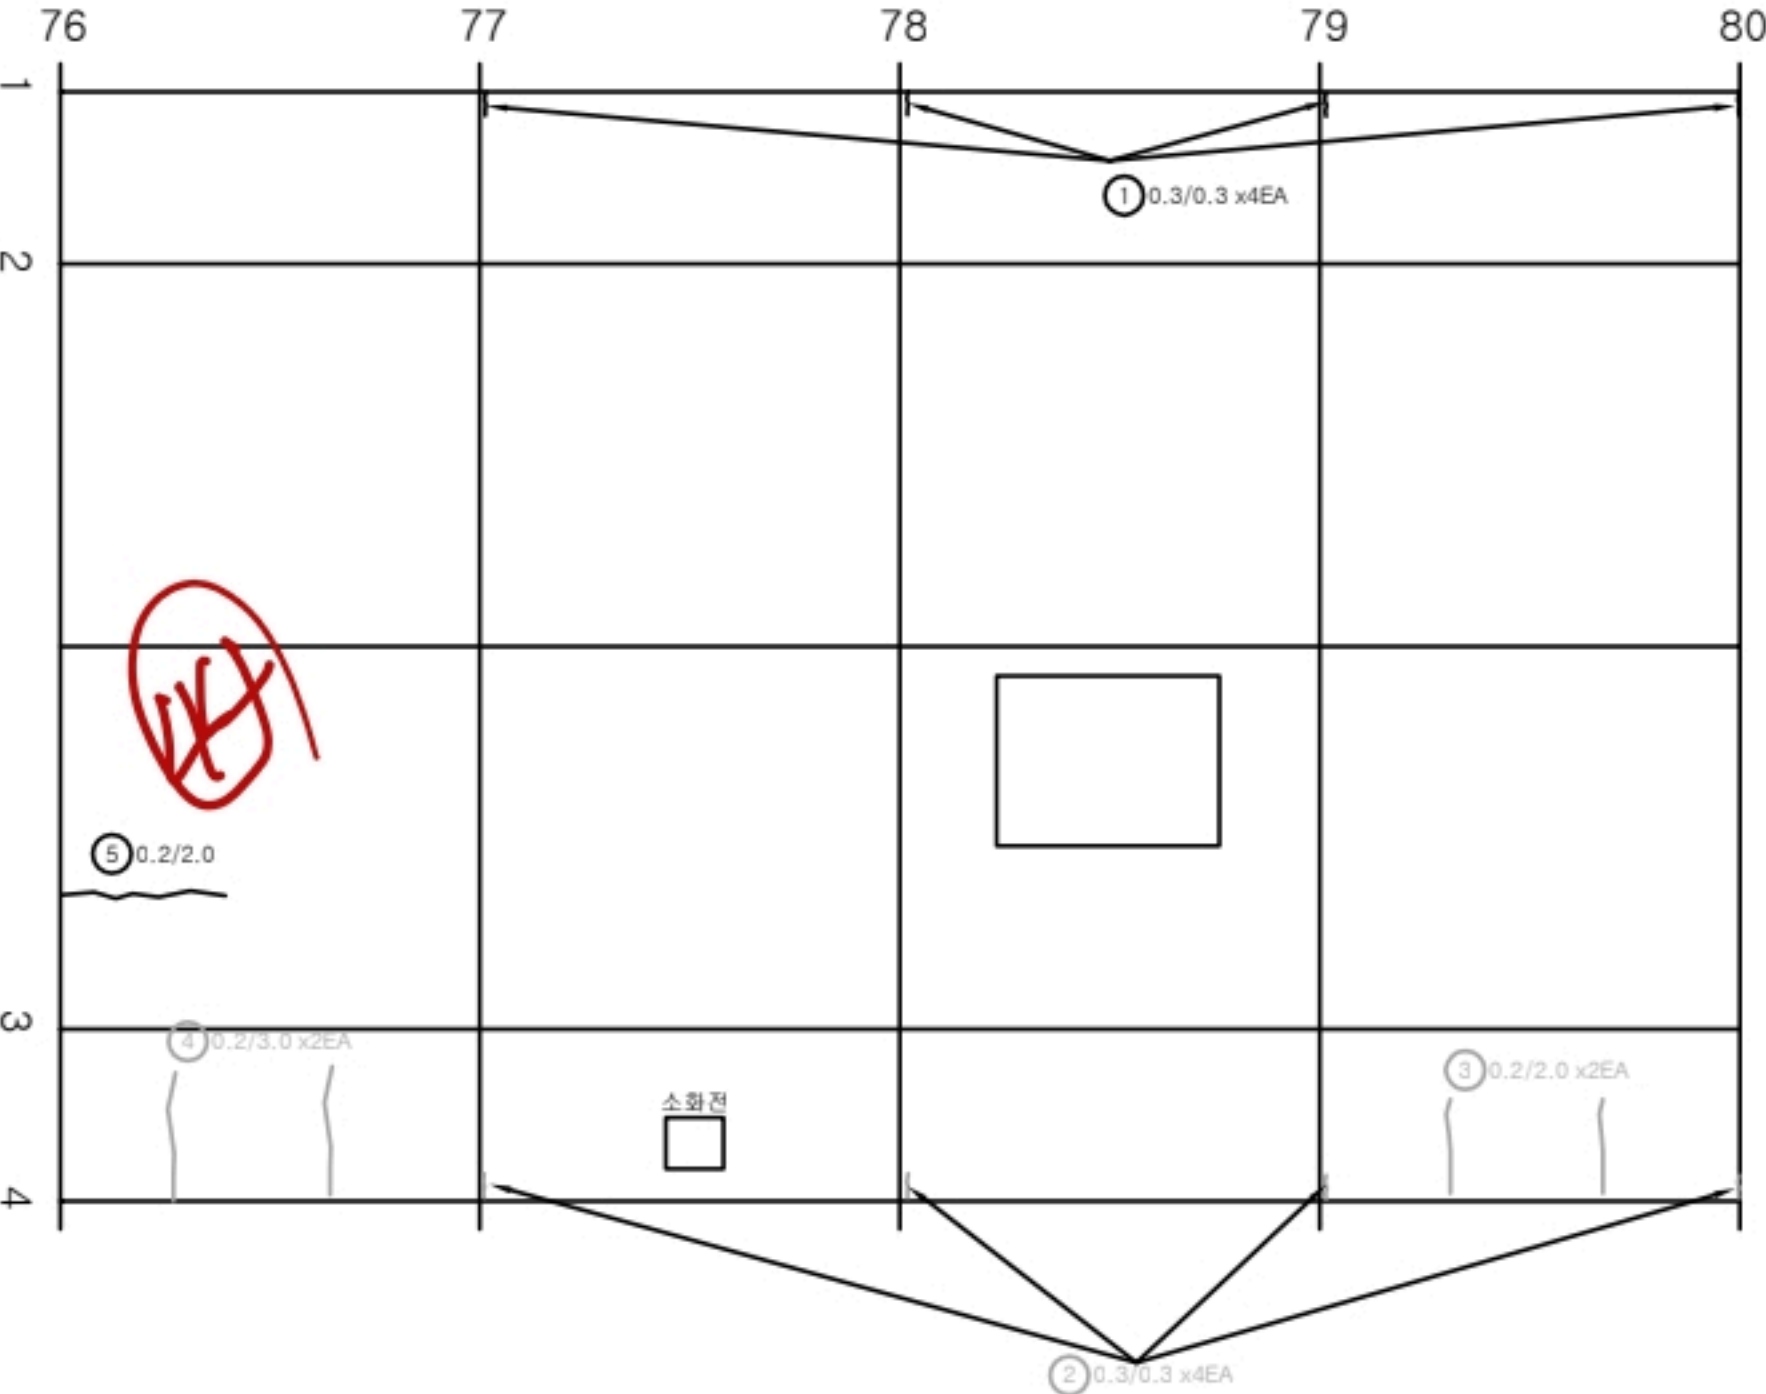
| 번호 | 발생<br>년도 | 부재 | 손상내용 | 손상현황 | | | | | | | 비 고 |
|---|---|---|---|---|---|---|---|---|---|---|---|
| 1 | 19하 | 측벽부 | 균열(Cw=0.3mm이상) | 0.3 | 0.3 | | 0.30 | m | 4 | 1.20 | |
| 2 | 19하 | 측벽부 | 균열(Cw=0.3mm이상) | 0.3 | 0.3 | | 0.30 | m | 4 | 1.20 | 21'하 보수 |
| 3 | 19하 | 측벽부 | 균열(Cw=0.3mm미만) | 0.2 | 2.0 | | 2.00 | m | 2 | 4.00 | 21'하 보수 |
| 4 | 19하 | 측벽부 | 균열(Cw=0.3mm미만) | 0.2 | 3.0 | | 3.00 | m | 2 | 6.00 | 21'하 보수 |
| 5 | 19하 | 천단부 | 균열(Cw=0.3mm미만) | 0.2 | 2.0 | | 2.00 | m | 1 | 2.00 | |
