상주영천고속도로 2024~2025년 시설물 안전점검 용역  
(2024년 하반기 정기안전점검)

# 외 관 조 사 망 도

효령터널(상주방향)

포장부 & 공동구

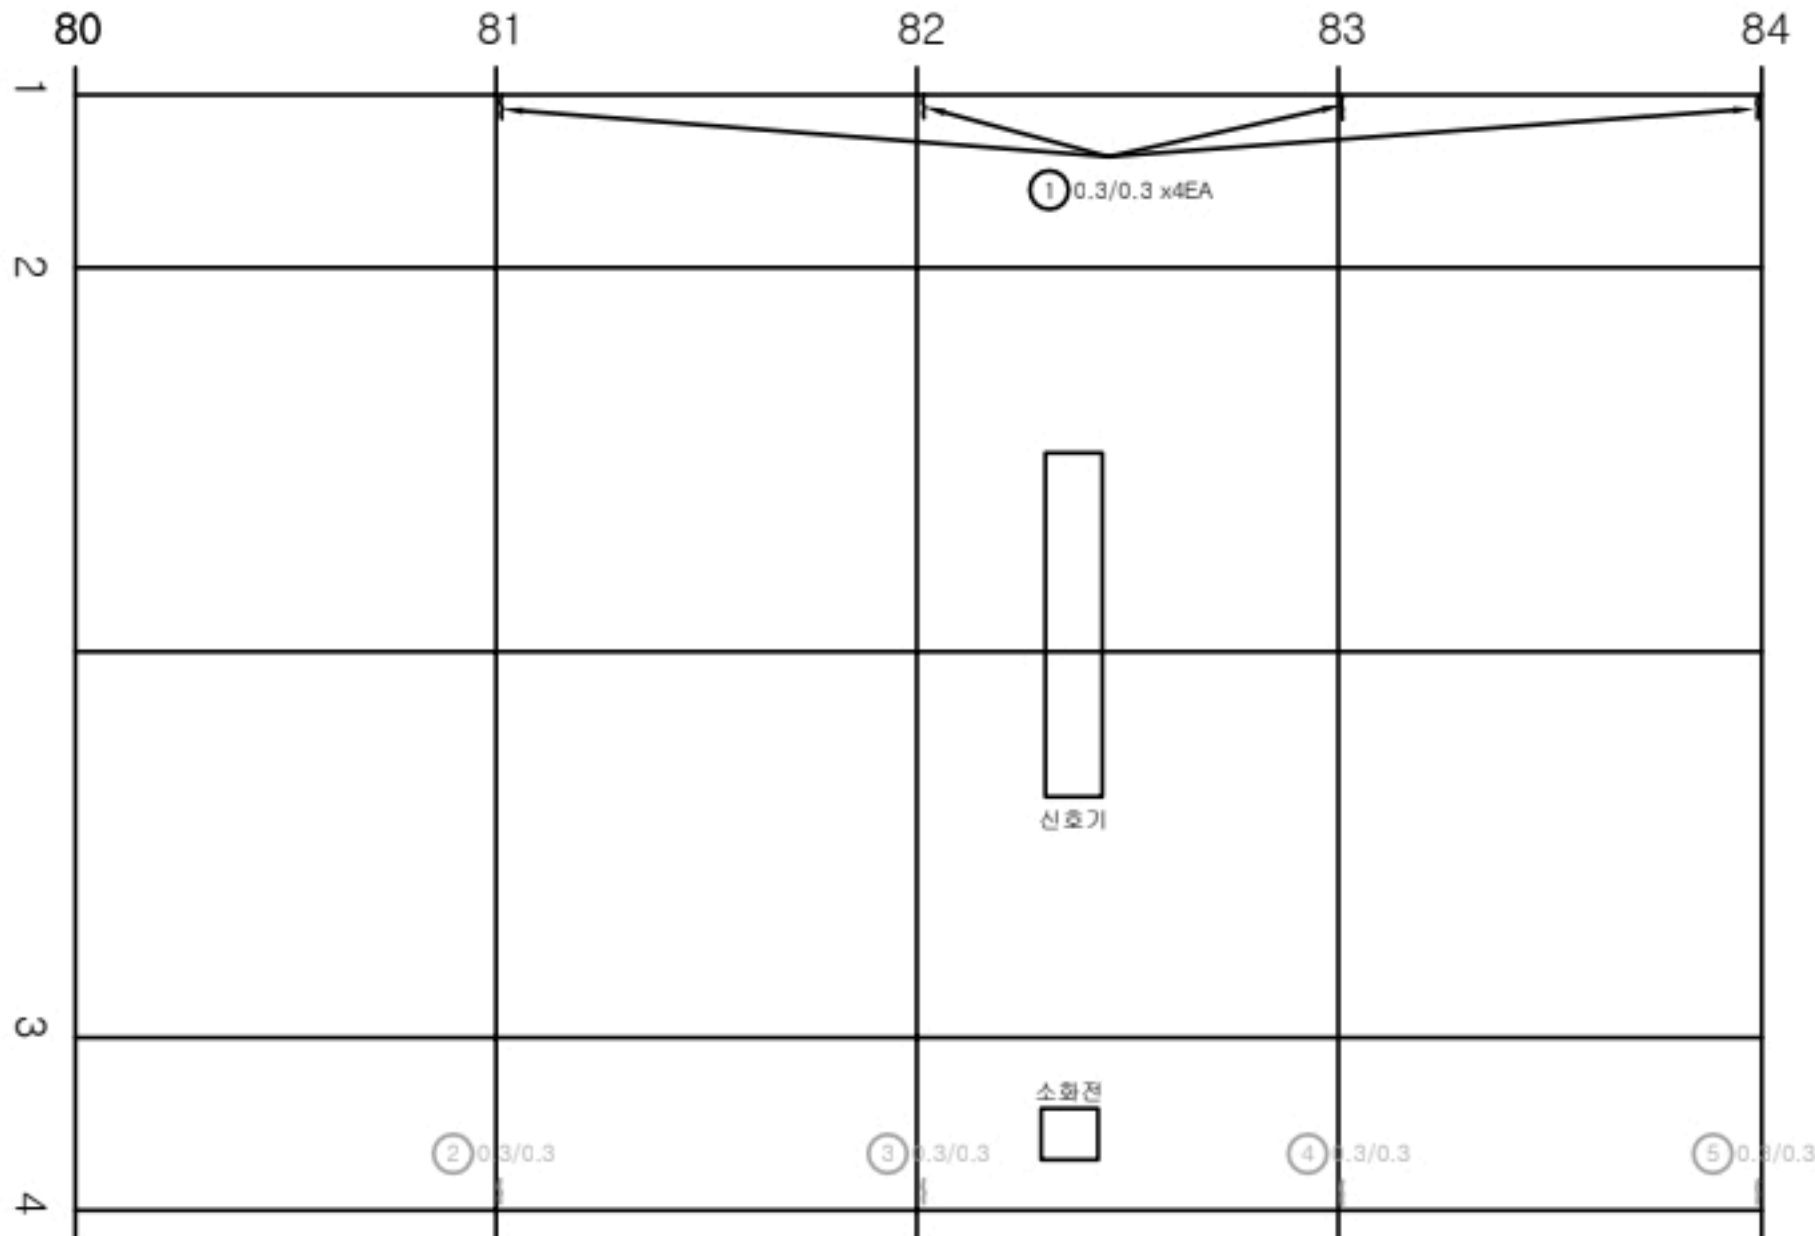
| 번호 | 발생<br>년도 | 부재 | 손상내용 | 손상현황 | | | | | | | 비고 |
|---|---|---|---|---|---|---|---|---|---|---|---|
| 1 | 19하 | 측벽부 | 균열(Cw=0.3mm이상) | 0.3 | 0.3 | | 0.30 | m | 4 | 1.20 | |
| 2 | 19하 | 측벽부 | 균열(Cw=0.3mm이상) | 0.3 | 0.3 | | 0.30 | m | 1 | 0.30 | 21'하 보수 |
| 3 | 19하 | 측벽부 | 균열(Cw=0.3mm이상) | 0.3 | 0.3 | | 0.30 | m | 1 | 0.30 | 21'하 보수 |
| 4 | 19하 | 측벽부 | 균열(Cw=0.3mm이상) | 0.3 | 0.3 | | 0.30 | m | 1 | 0.30 | 21'하 보수 |
| 5 | 19하 | 측벽부 | 균열(Cw=0.3mm이상) | 0.3 | 0.3 | | 0.30 | m | 1 | 0.30 | 21'하 보 |

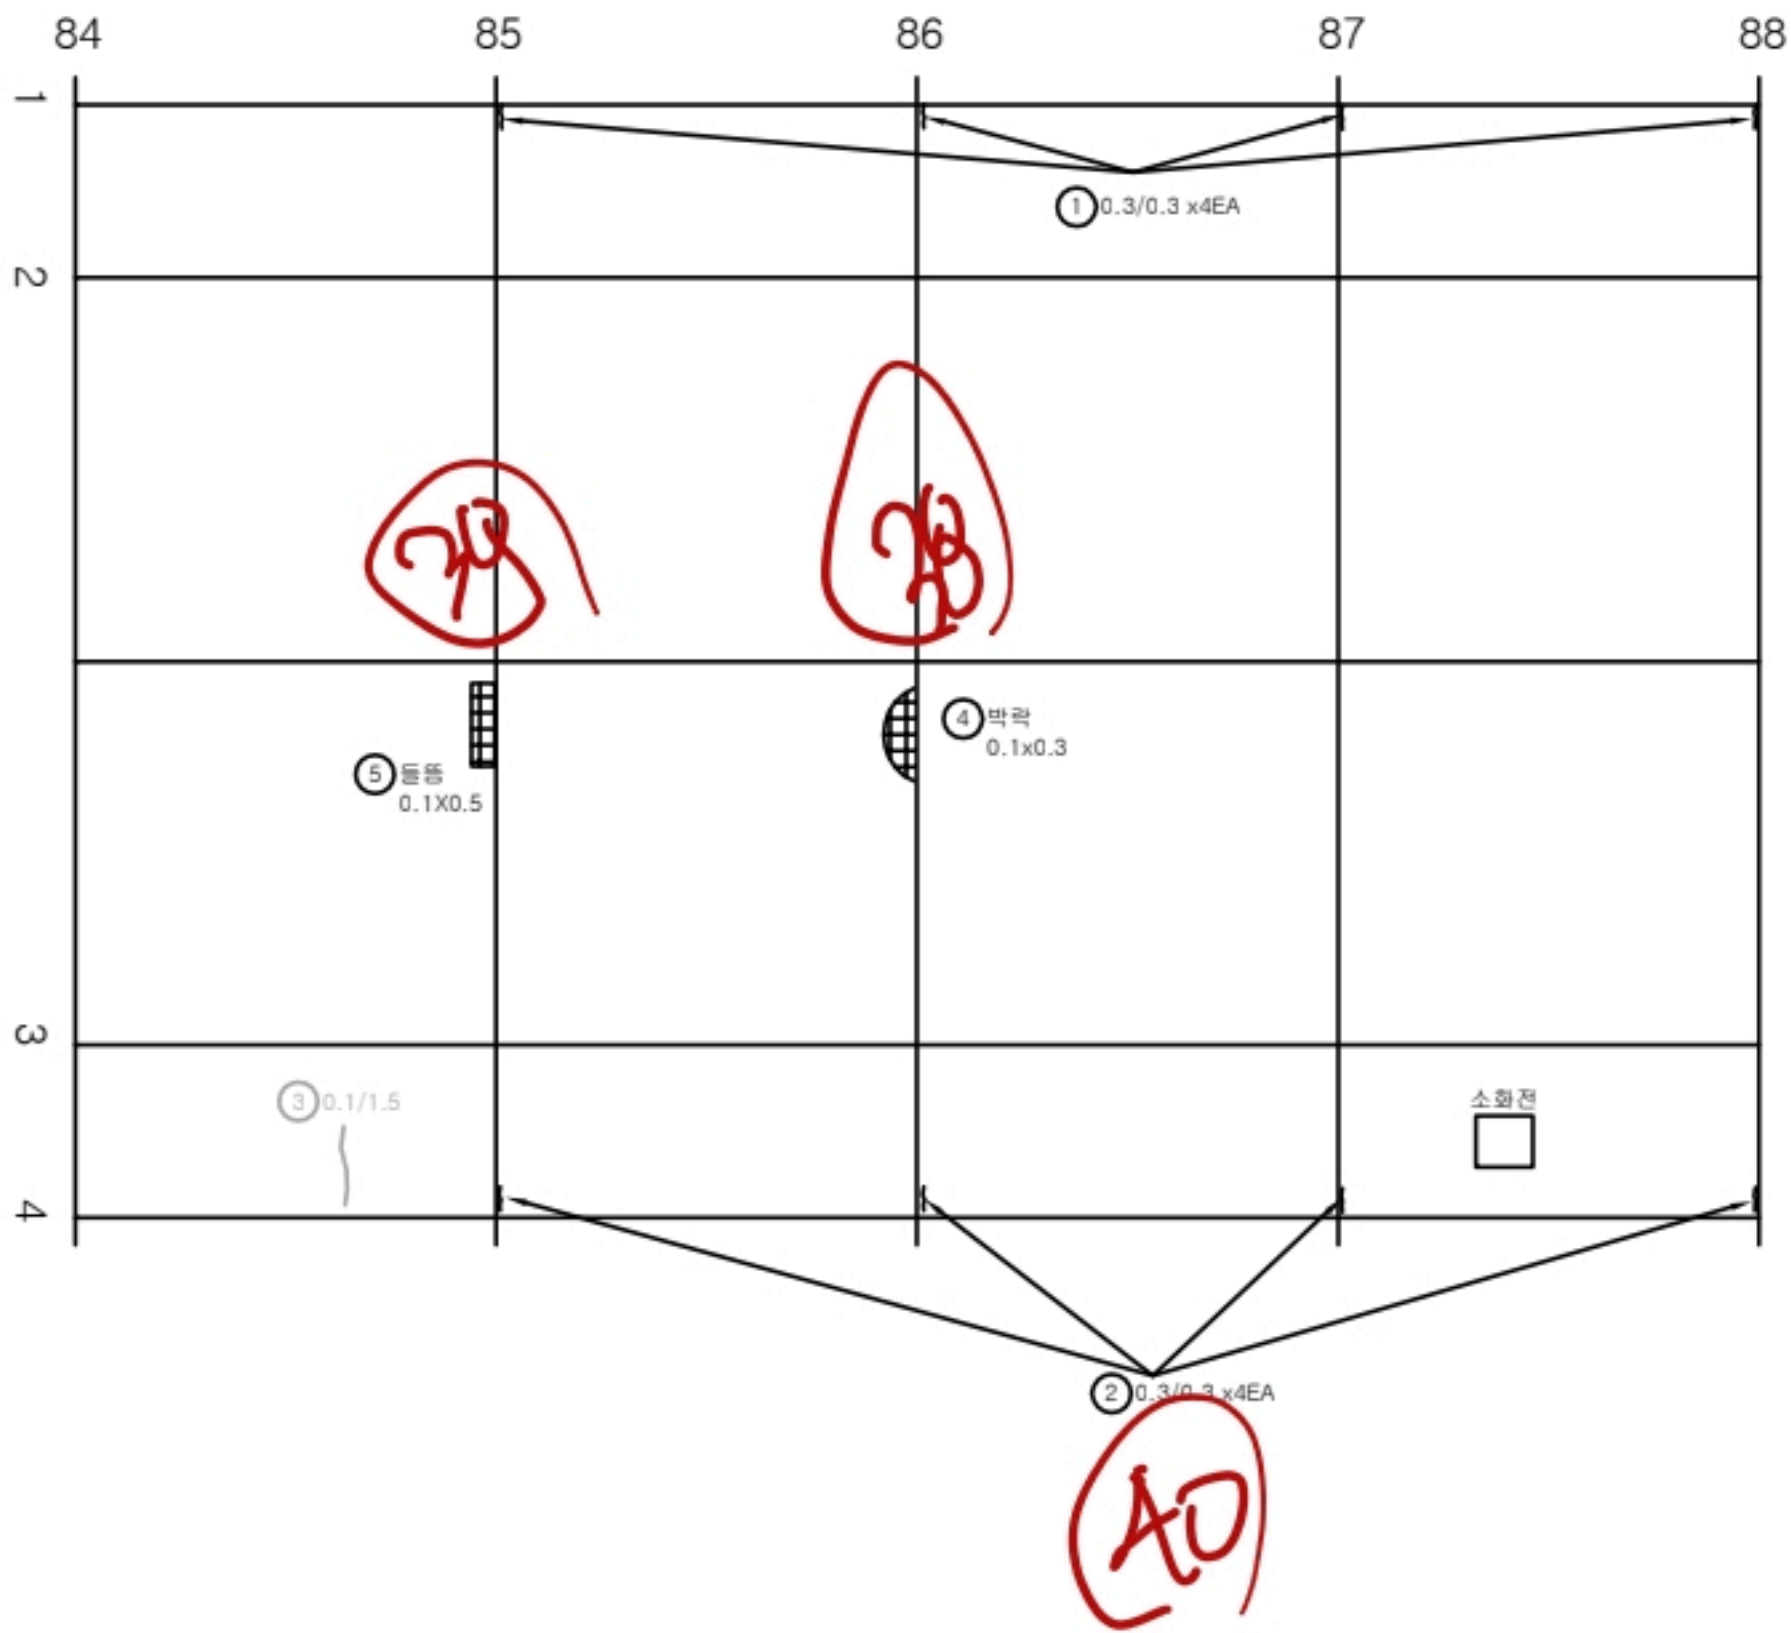
| 번호 | 발생<br>년도 | 부재 | 손상내용 | 손상현황 | | | | | | | 비고 |
|---|---|---|---|---|---|---|---|---|---|---|---|
| 1 | 19하 | 측벽부 | 균열(Cw=0.3mm이상) | 0.3 | 0.3 | | 0.30 | m | 4 | 1.20 | |
| 2 | 19하 | 측벽부 | 균열(Cw=0.3mm이상) | 0.3 | 0.3 | | 0.30 | m | 4 | 1.20 | |
| 3 | 19하 | 측벽부 | 균열(Cw=0.3mm미만) | 0.1 | 1.5 | | 1.50 | m | 1 | 1.50 | 21'하 보수 |

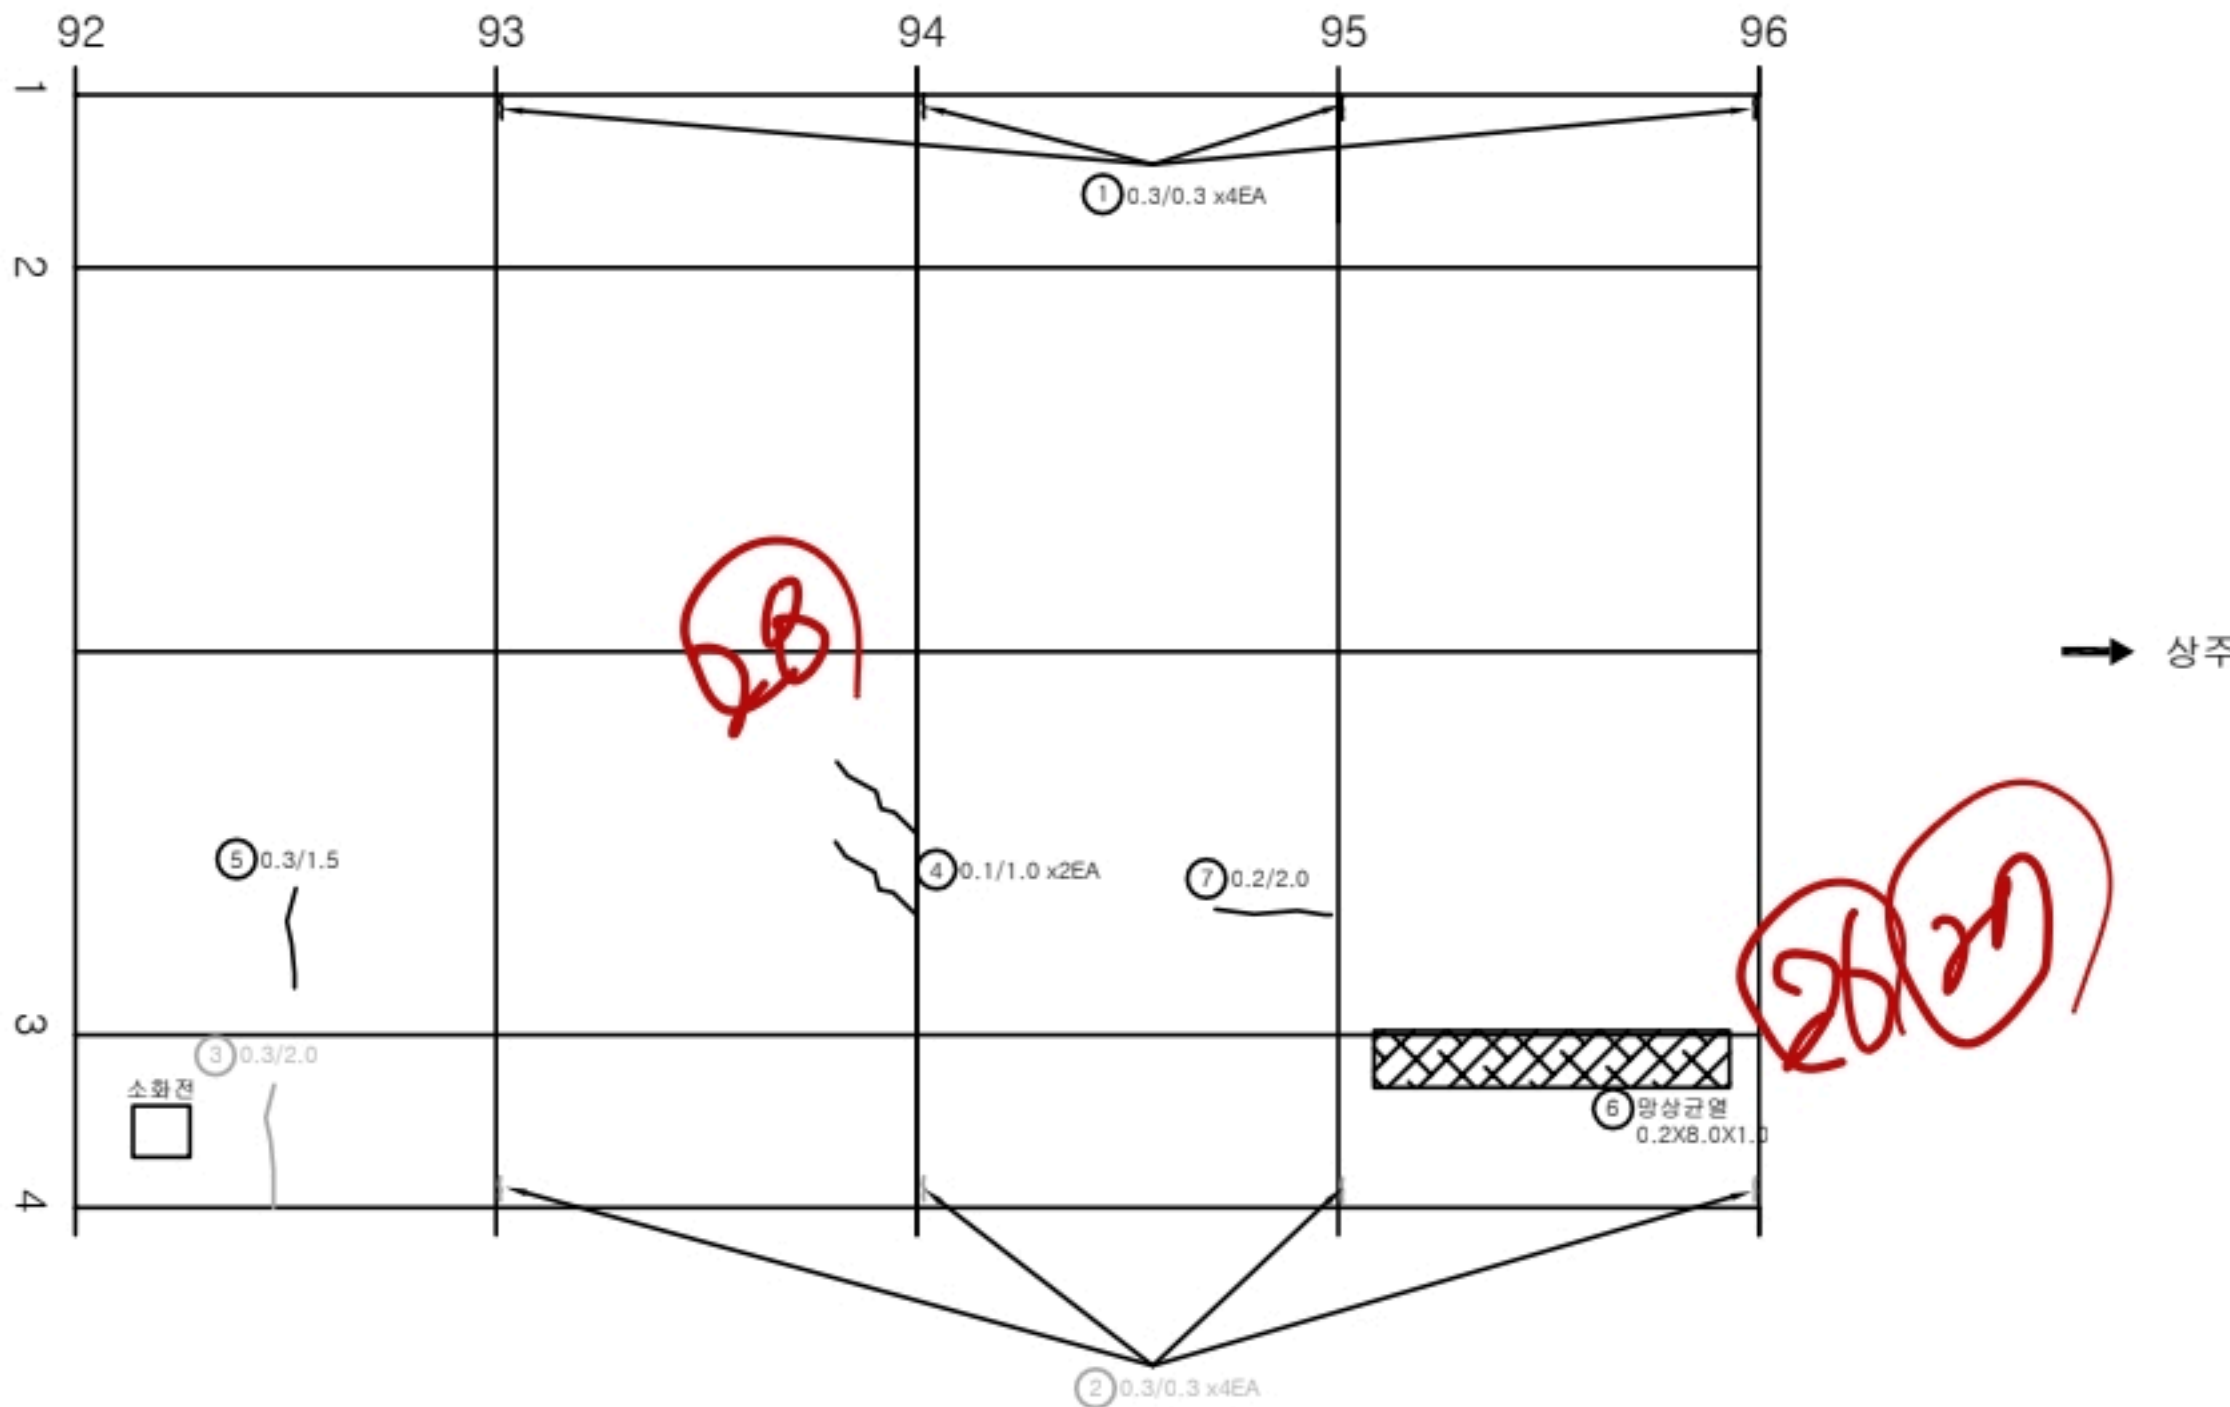
| 번호 | 발생<br>년도 | 부재 | 손상내용 | 손상현황 | | | | | | | 비고 |
|---|---|---|---|---|---|---|---|---|---|---|---|
| 1 | 19하 | 측벽부 | 균열(Cw=0.3mm이상) | 0.3 | 0.3 | | 0.30 | m | 4 | 1.20 | |
| 2 | 19하 | 측벽부 | 균열(Cw=0.3mm이상) | 0.3 | 0.3 | | 0.30 | m | 4 | 1.20 | 21'하 보수 |
| 3 | 19하 | 측벽부 | 균열(Cw=0.3mm이상) | 0.3 | 2.0 | | 2.00 | m | 1 | 2.00 | 21'하 보수 |
| 4 | 19하 | 천단부 | 균열(Cw=0.3mm미만) | 0.1 | 1.0 | | 1.00 | m | 2 | 2.00 | |
| 5 | 21하 | 천단부 | 균열(Cw=0.3mm이상) | 0.3 | 1.5 | | 1.50 | m | 1 | 1.50 | |
| 6 | 23하 | 측벽부 | 망상균열 | 0.2 | 8.0 | 1.0 | 8.00 | m <sup>2</sup> | 1 | 8.00 | |
| 7 | 23하 | 천단부 | 균열(Cw=0.3mm미만) | 0.2 | 2.0 | | 2.00 | m | 1 | 2.00 | |

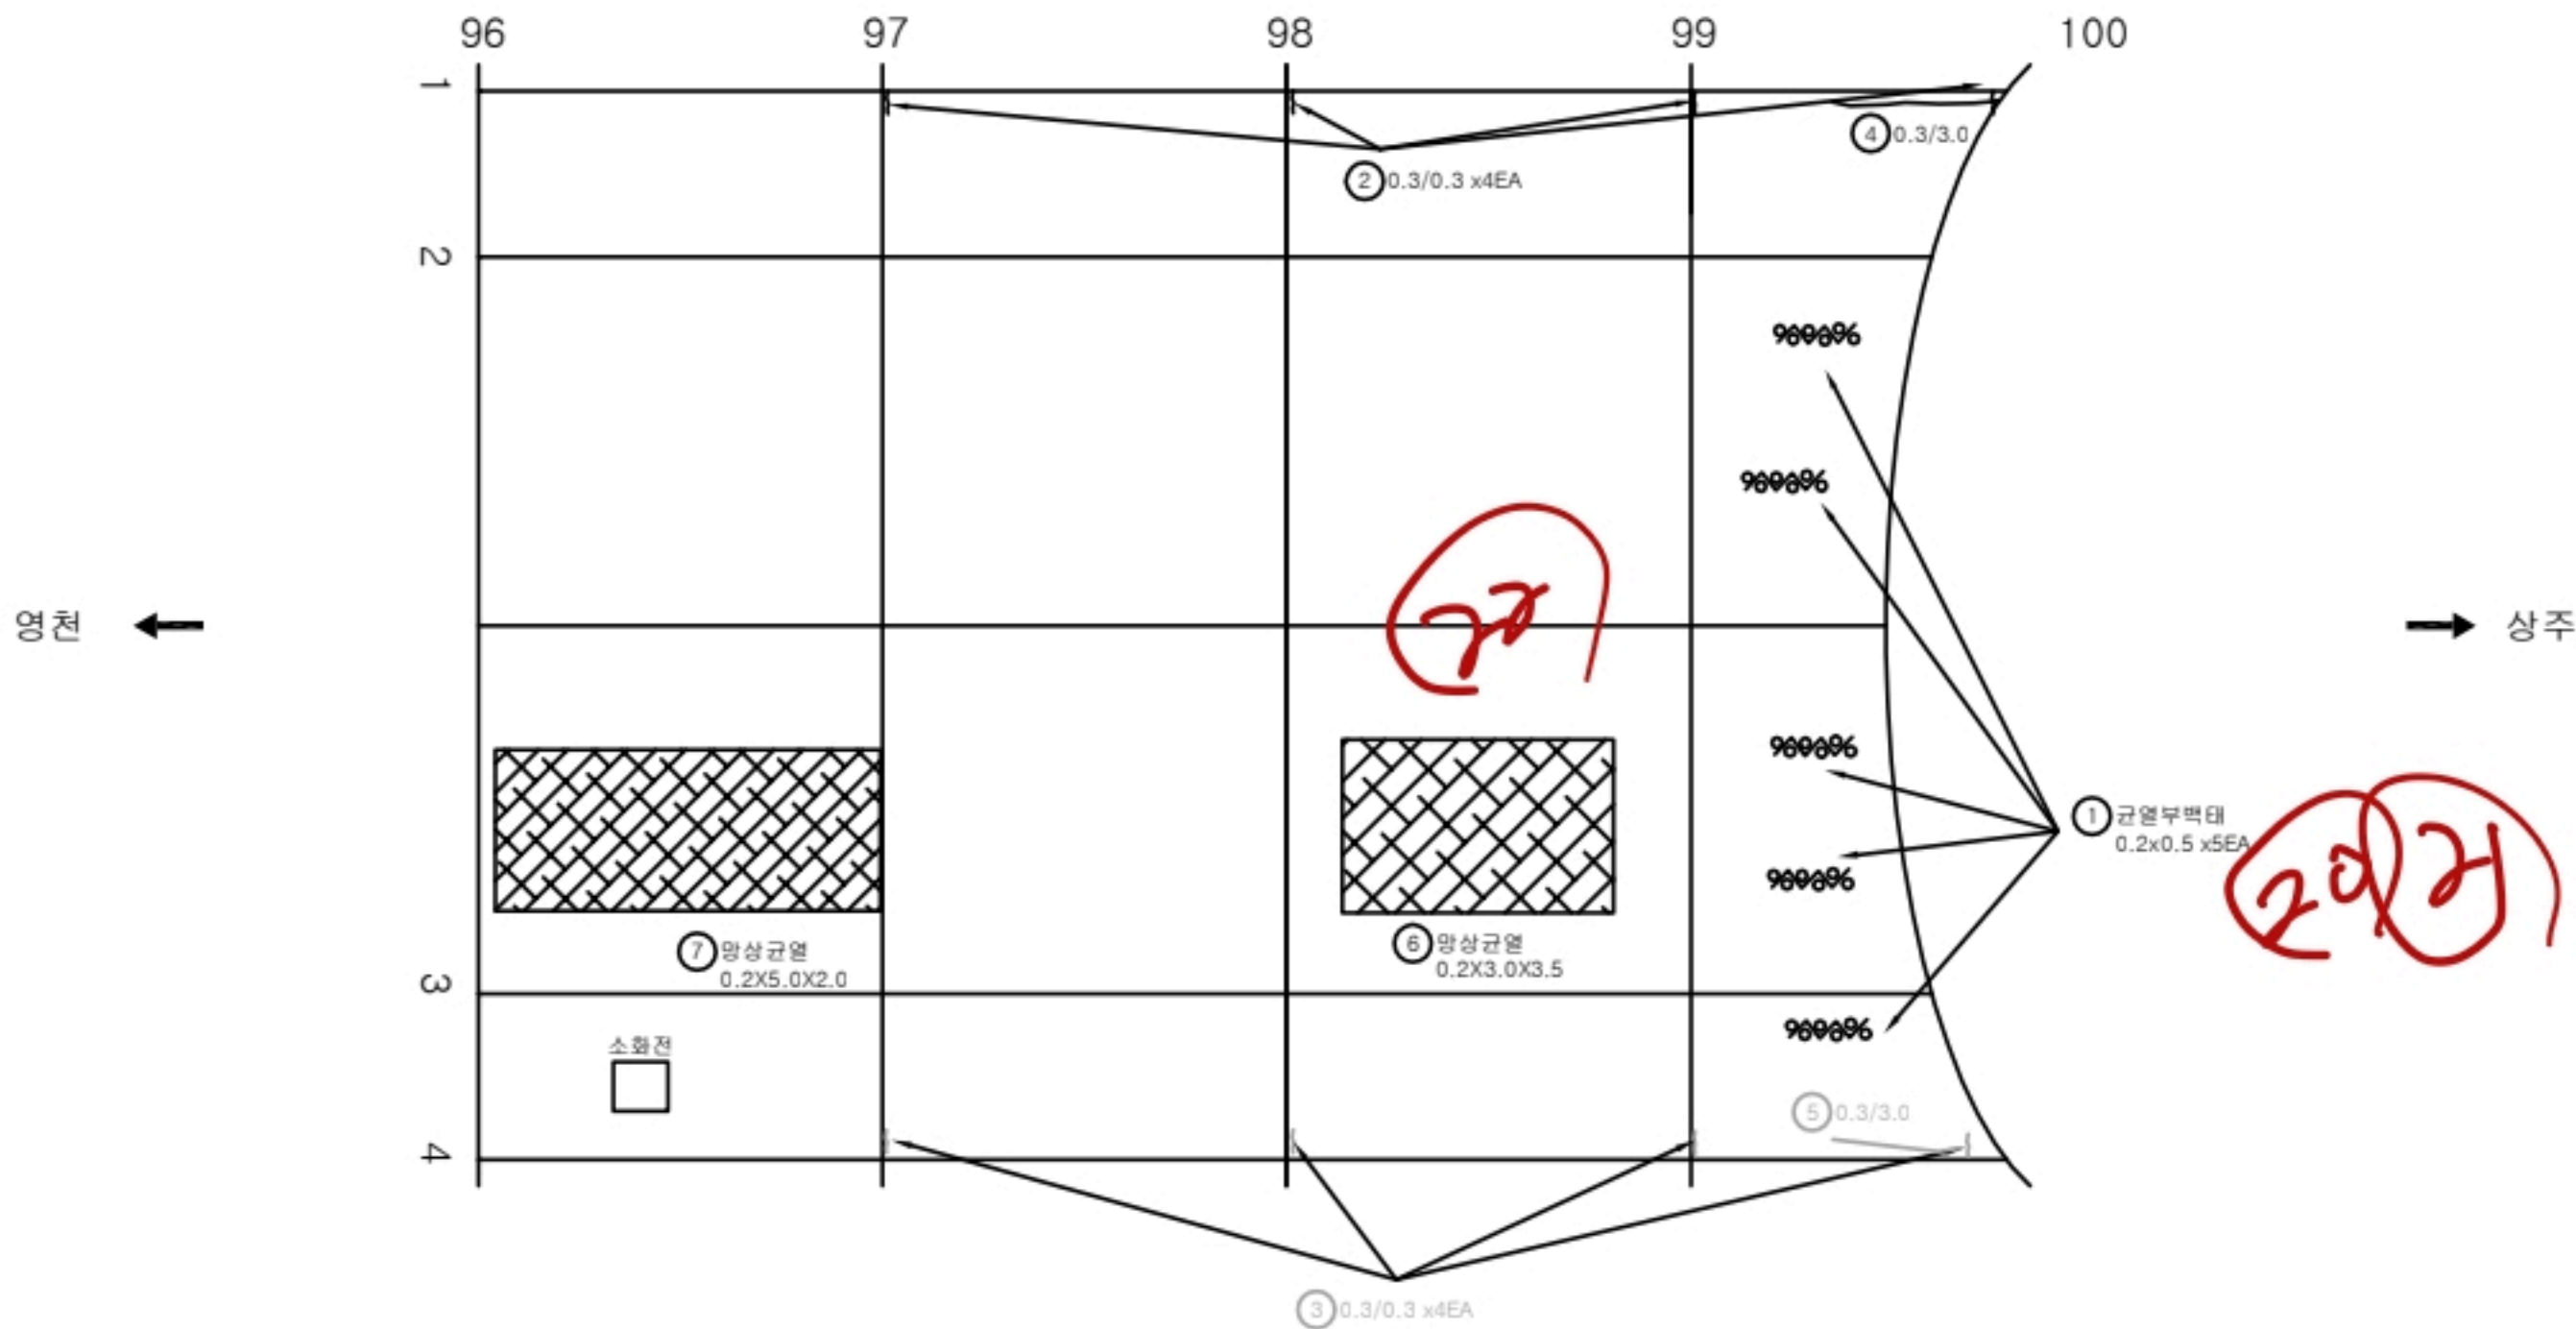
| 번호 | 발생<br>년도 | 부재 | 손상내용 | 손상현황 | | | | | | | 비 고 |
|---|---|---|---|---|---|---|---|---|---|---|---|
| 1 | 19하 | 천단부 | 균열부백태 | | 0.2 | 0.5 | 0.10 | m <sup>2</sup> | 5 | 0.50 | |
| 2 | 19하 | 측벽부 | 균열(Cw=0.3mm이상) | 0.3 | 0.3 | | 0.30 | m | 4 | 1.20 | |
| 3 | 19하 | 측벽부 | 균열(Cw=0.3mm이상) | 0.3 | 0.3 | | 0.30 | m | 4 | 1.20 | 21'하 보수 |
| 4 | 19하 | 측벽부 | 균열(Cw=0.3mm이상) | 0.3 | 3.0 | | 3.00 | m | 1 | 3.00 | |
