상주영천고속도로 2024~2025년 시설물 안전점검 용역  
(2024년 하반기 정기안전점검)

# 외 관 조 사 망 도

효령터널(영천방향)

2024.11

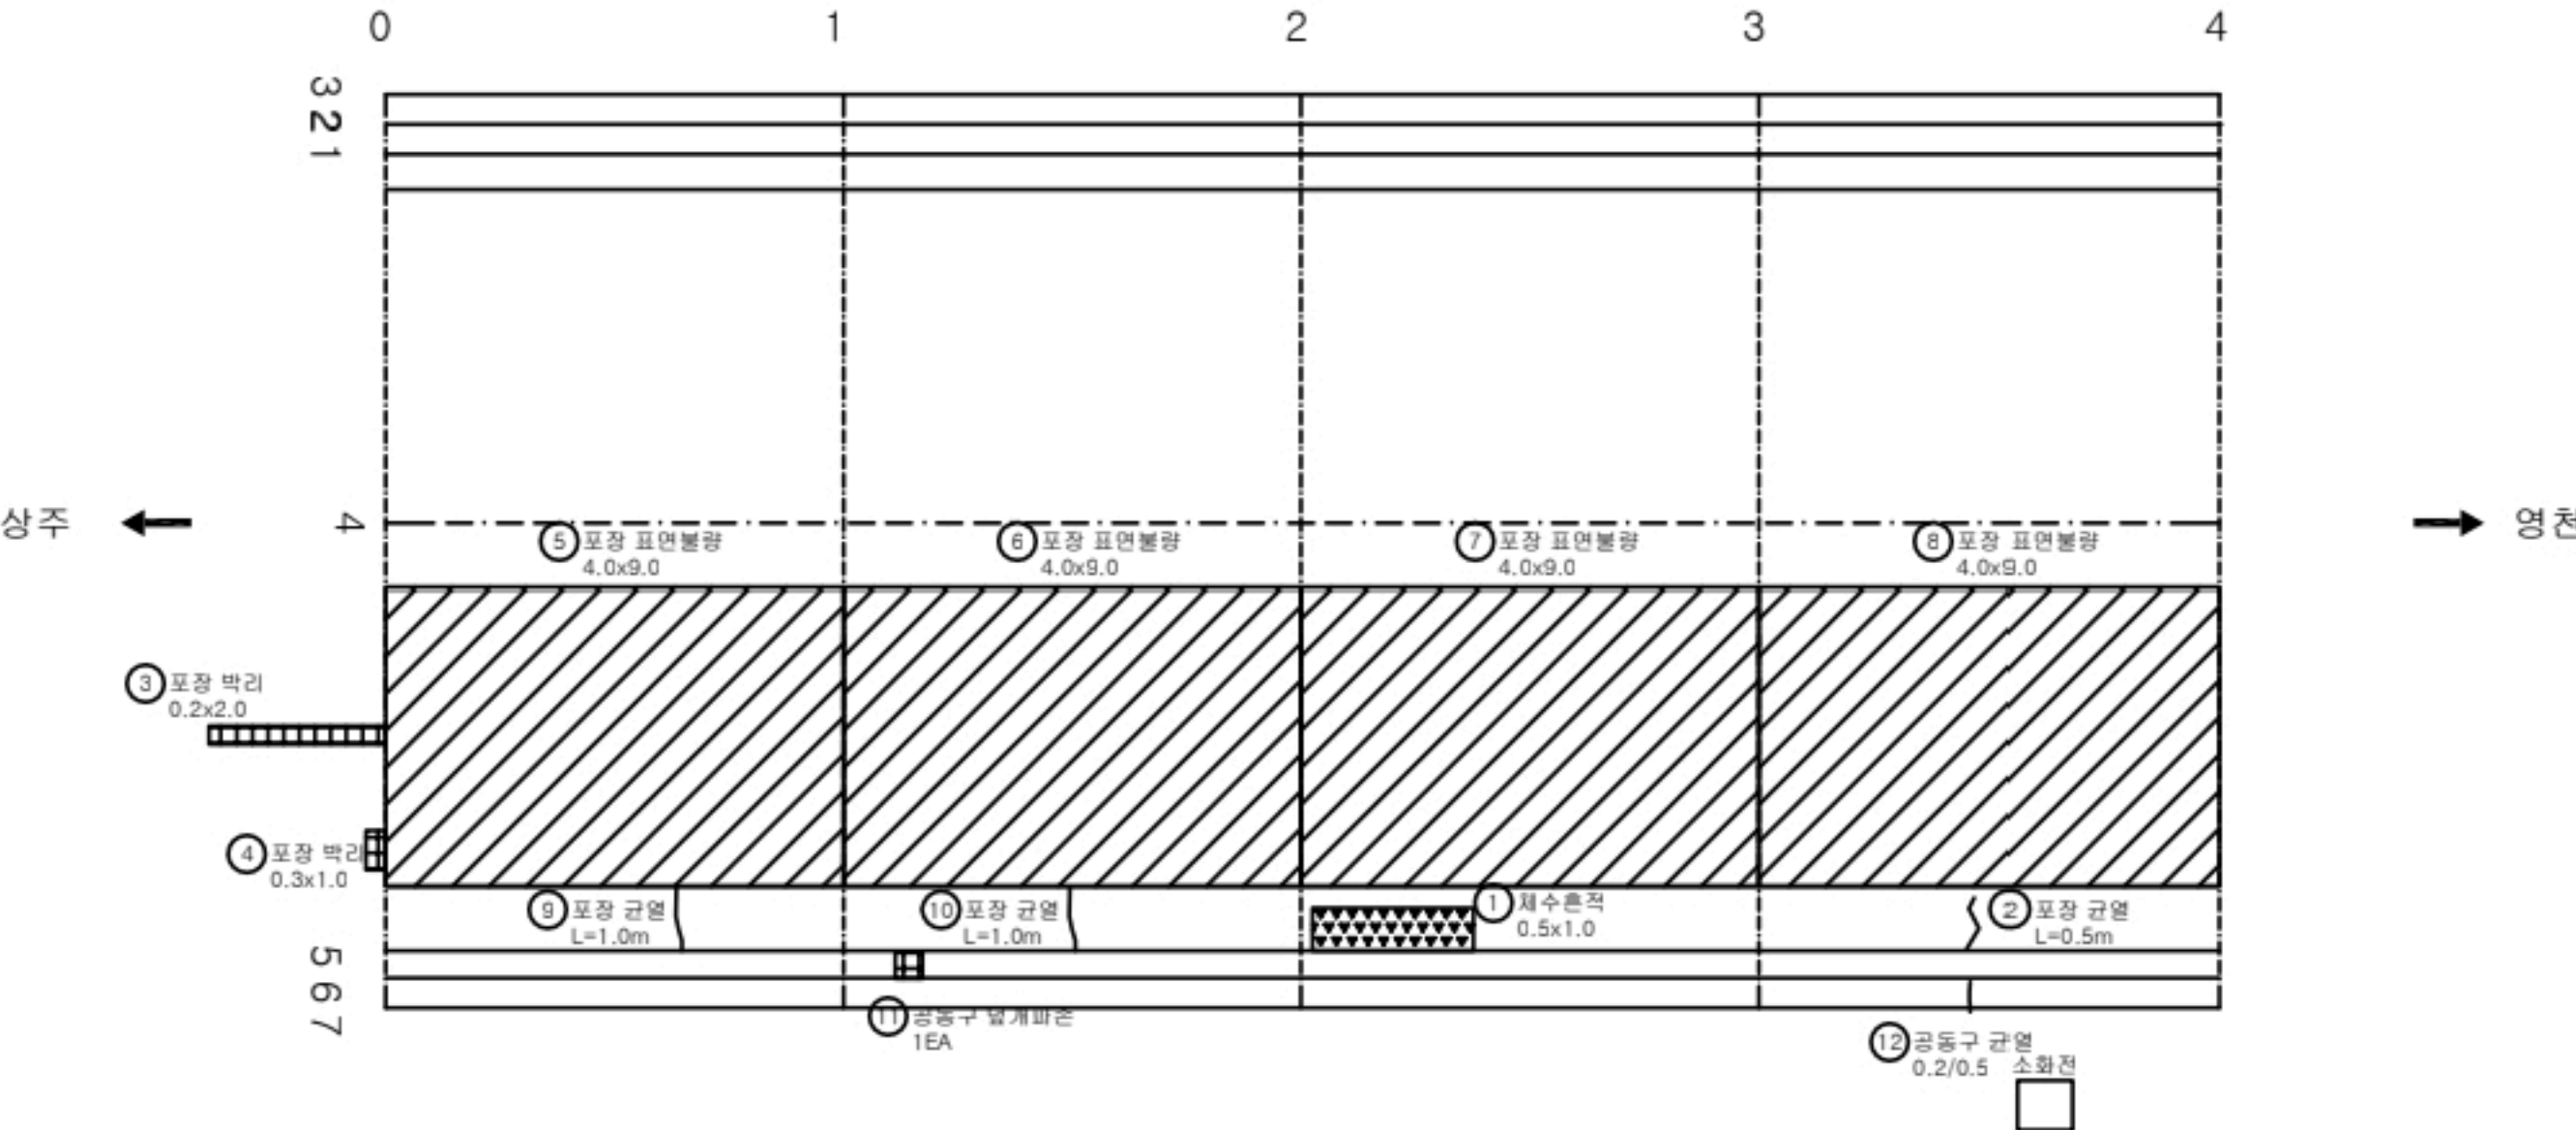
| 번호 | 발생<br>년도 | 부재 | 손상내용 | 손상현황 | | | | | | | 비 고 |
|---|---|---|---|---|---|---|---|---|---|---|---|
| 1 | 19하 | 포장 | 채수흔적 | | 0.5 | 1.0 | 0.50 | m <sup>2</sup> | 1 | 0.50 | |
| 2 | 19하 | 포장 | 포장 균열 | | 0.5 | | 0.50 | m | 1 | 0.50 | |
| 3 | 20상 | 포장 | 포장 박리 | | 0.2 | 2.0 | 0.40 | m <sup>2</sup> | 1 | 0.40 | |
| 4 | 20상 | 포장 | 포장 박리 | | 0.3 | 1.0 | 0.30 | m <sup>2</sup> | 1 | 0.30 | |
| 5 | 20상 | 포장 | 포장 표면불량 | | 4.0 | 9.0 | 36.00 | m <sup>2</sup> | 1 | 36.00 | |
| 6 | 20상 | 포장 | 포장 표면불량 | | 4.0 | 9.0 | 36.00 | m <sup>2</sup> | 1 | 36.00 | |
| 7 | 20상 | 포장 | 포장 표면불량 | | 4.0 | 9.0 | 36.00 | m <sup>2</sup> | 1 | 36.00 | |
| 8 | 20상 | 포장 | 포장 표면불량 | | 4.0 | 9.0 | 36.00 | m <sup>2</sup> | 1 | 36.00 | |
| 9 | 20상 | 포장 | 포장 균열 | | 1.0 | | 1.00 | m | 1 | 1.00 | |
| 10 | 20상 | 포장 | 포장 균열 | | 1.0 | | 1.00 | m | 1 | 1.00 | |
| 11 | 20상 | 공동구 | 공동구 덮개파손 | | | | 1.00 | EA | 1 | 1.00 | |
| 12 | 20상 | 공동구 | 공동구 균열 | 0.2 | 0.5 | | 0.50 | m | 1 | 0.50 | |

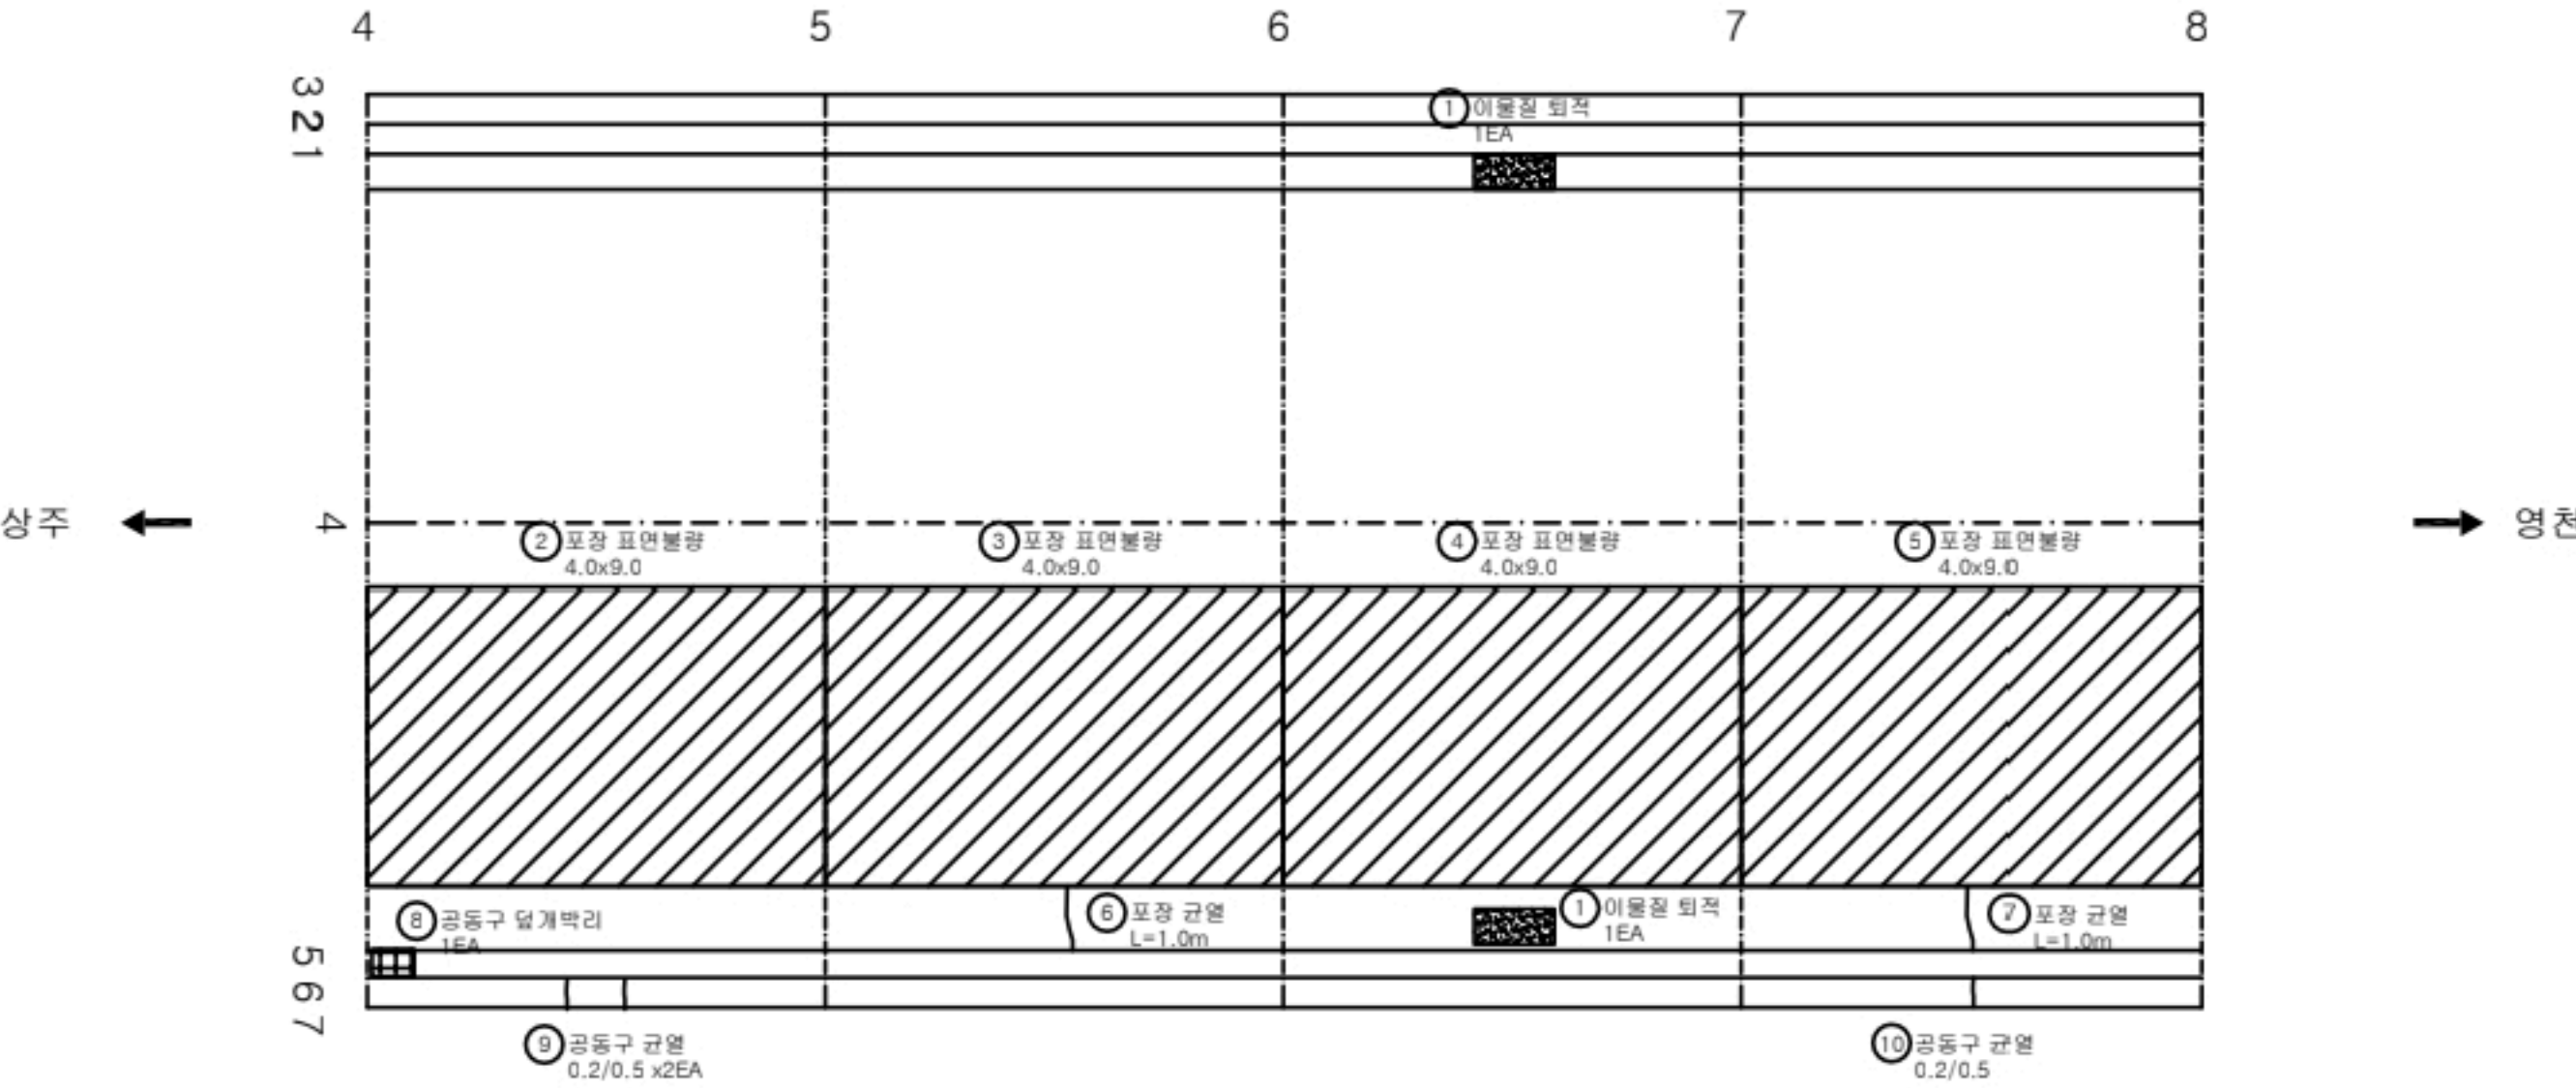
| 번호 | 발생<br>년도 | 부재 | 손상내용 | 손상현황 | | | | | | | 비 고 |
|---|---|---|---|---|---|---|---|---|---|---|---|
| 6 | 20상 | 포장 | 포장 균열 | | 1.0 | | 1.00 | m | 1 | 1.00 | |
| 7 | 20상 | 포장 | 포장 균열 | | 1.0 | | 1.00 | m | 1 | 1.00 | |
| 9 | 20상 | 공동구 | 공동구 균열 | 0.2 | 0.5 | | 0.50 | m | 2 | 1.00 | |
| 10 | 20상 | 공동구 | 공동구 균열 | 0.2 | 0.5 | | 0.50 | m | 1 | 0.50 | |

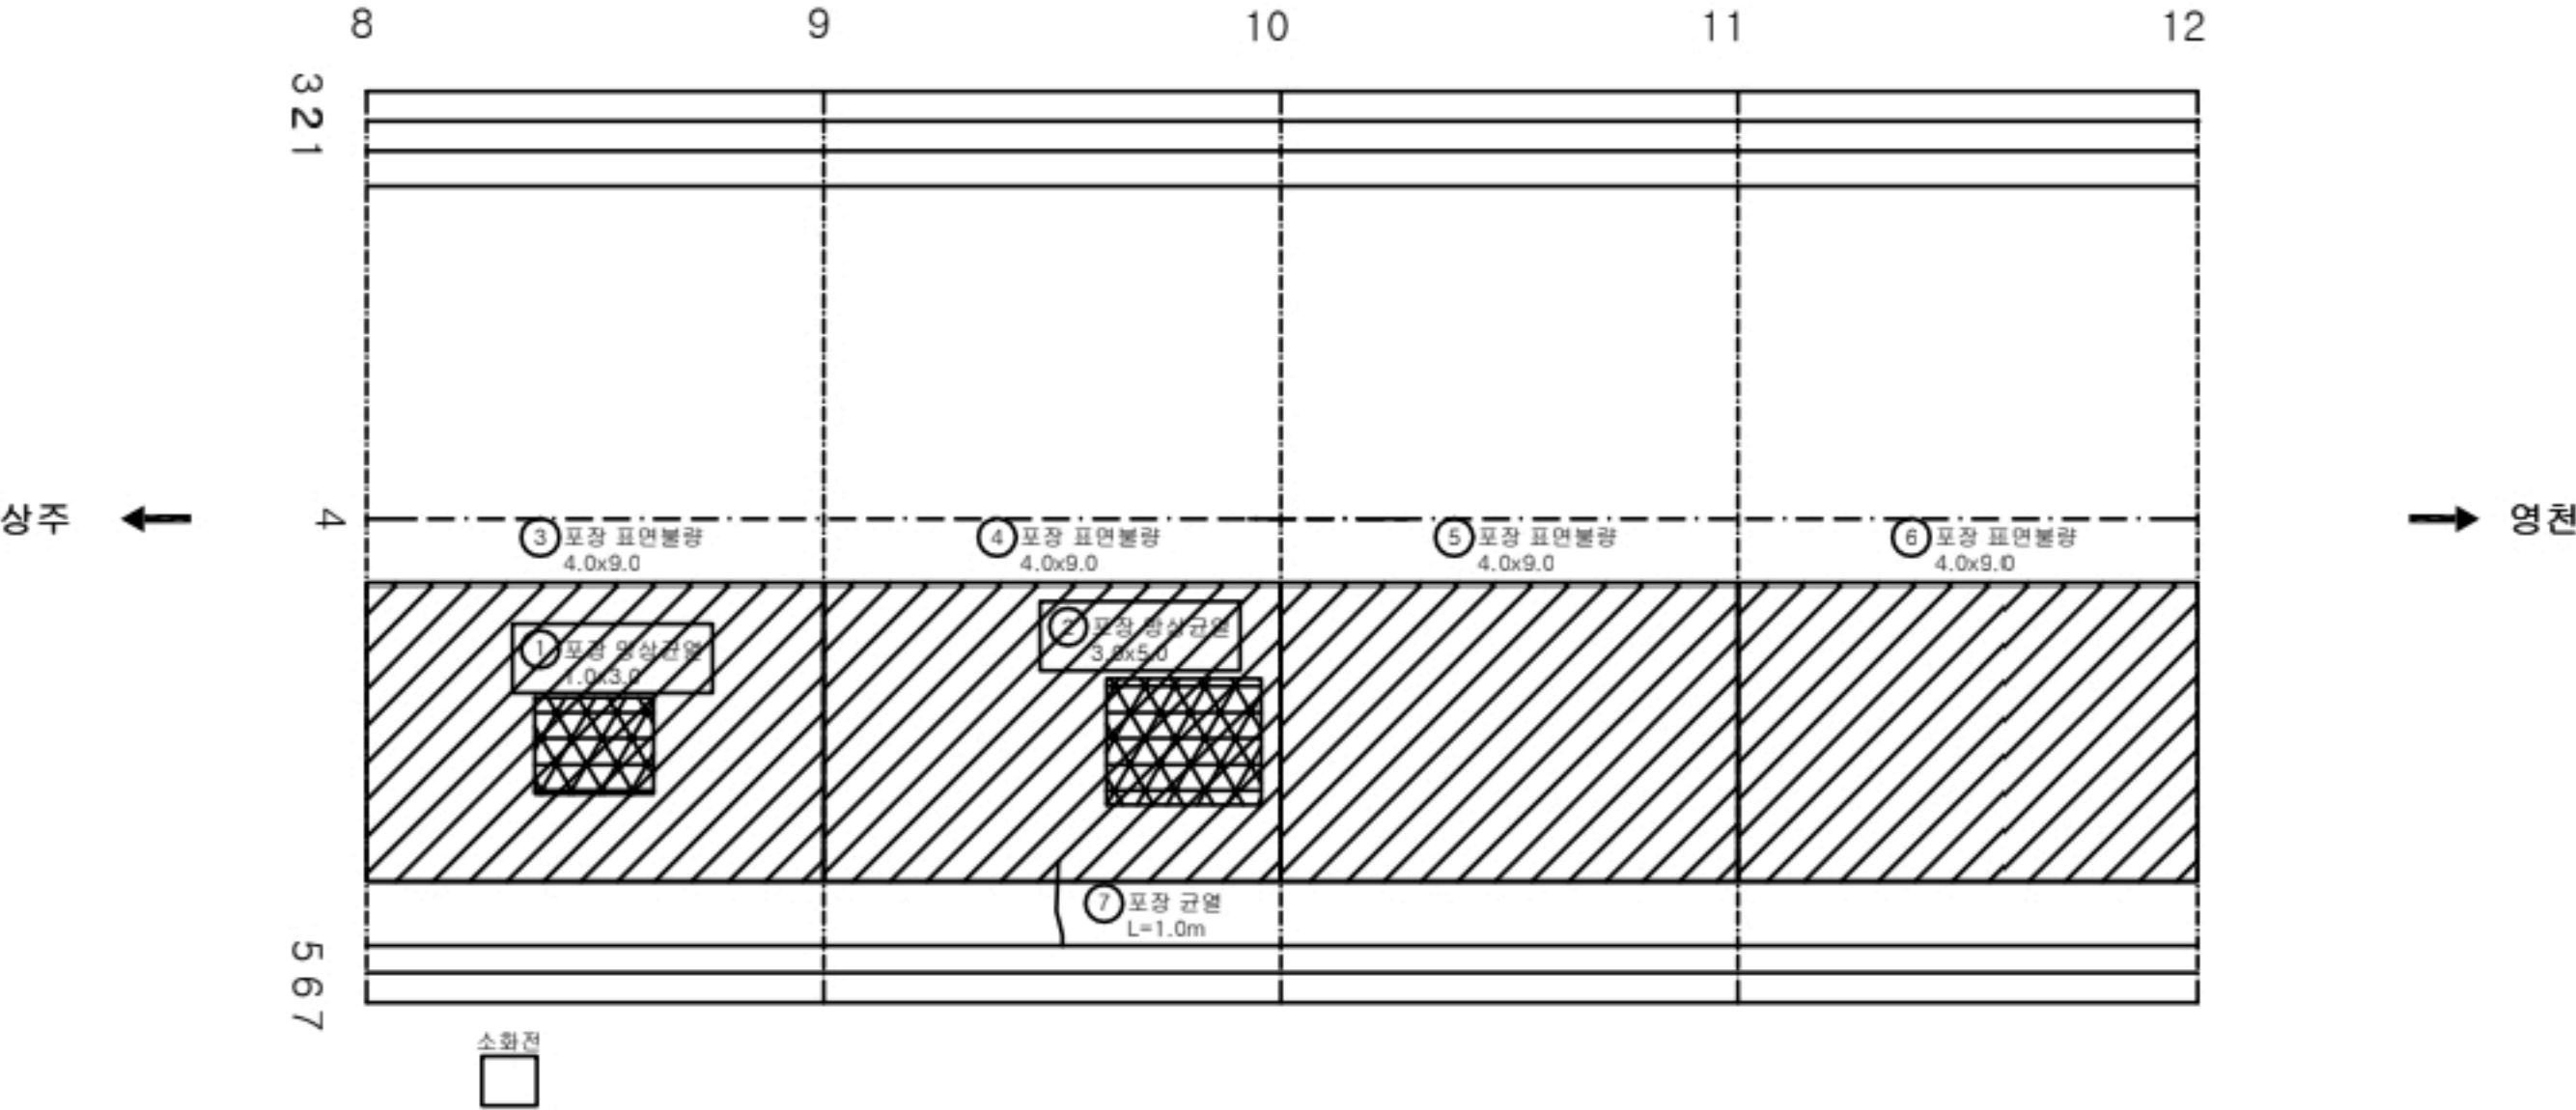
| 번호 | 발생<br>년도 | 부재 | 손상내용 | 손상현황 | | | | | | | 비 고 |
|---|---|---|---|---|---|---|---|---|---|---|---|
| 1 | 19하 | 포장 | 포장 망상균열 | | 1.0 | 3.0 | 3.00 | m² | 1 | 3.00 | |
| 2 | 19하 | 포장 | 포장 망상균열 | | 3.0 | 5.0 | 15.00 | m² | 1 | 15.00 | |
| 7 | 20상 | 포장 | 포장 균열 | | 1.0 | | 1.00 | m | 1 | 1.00 | |

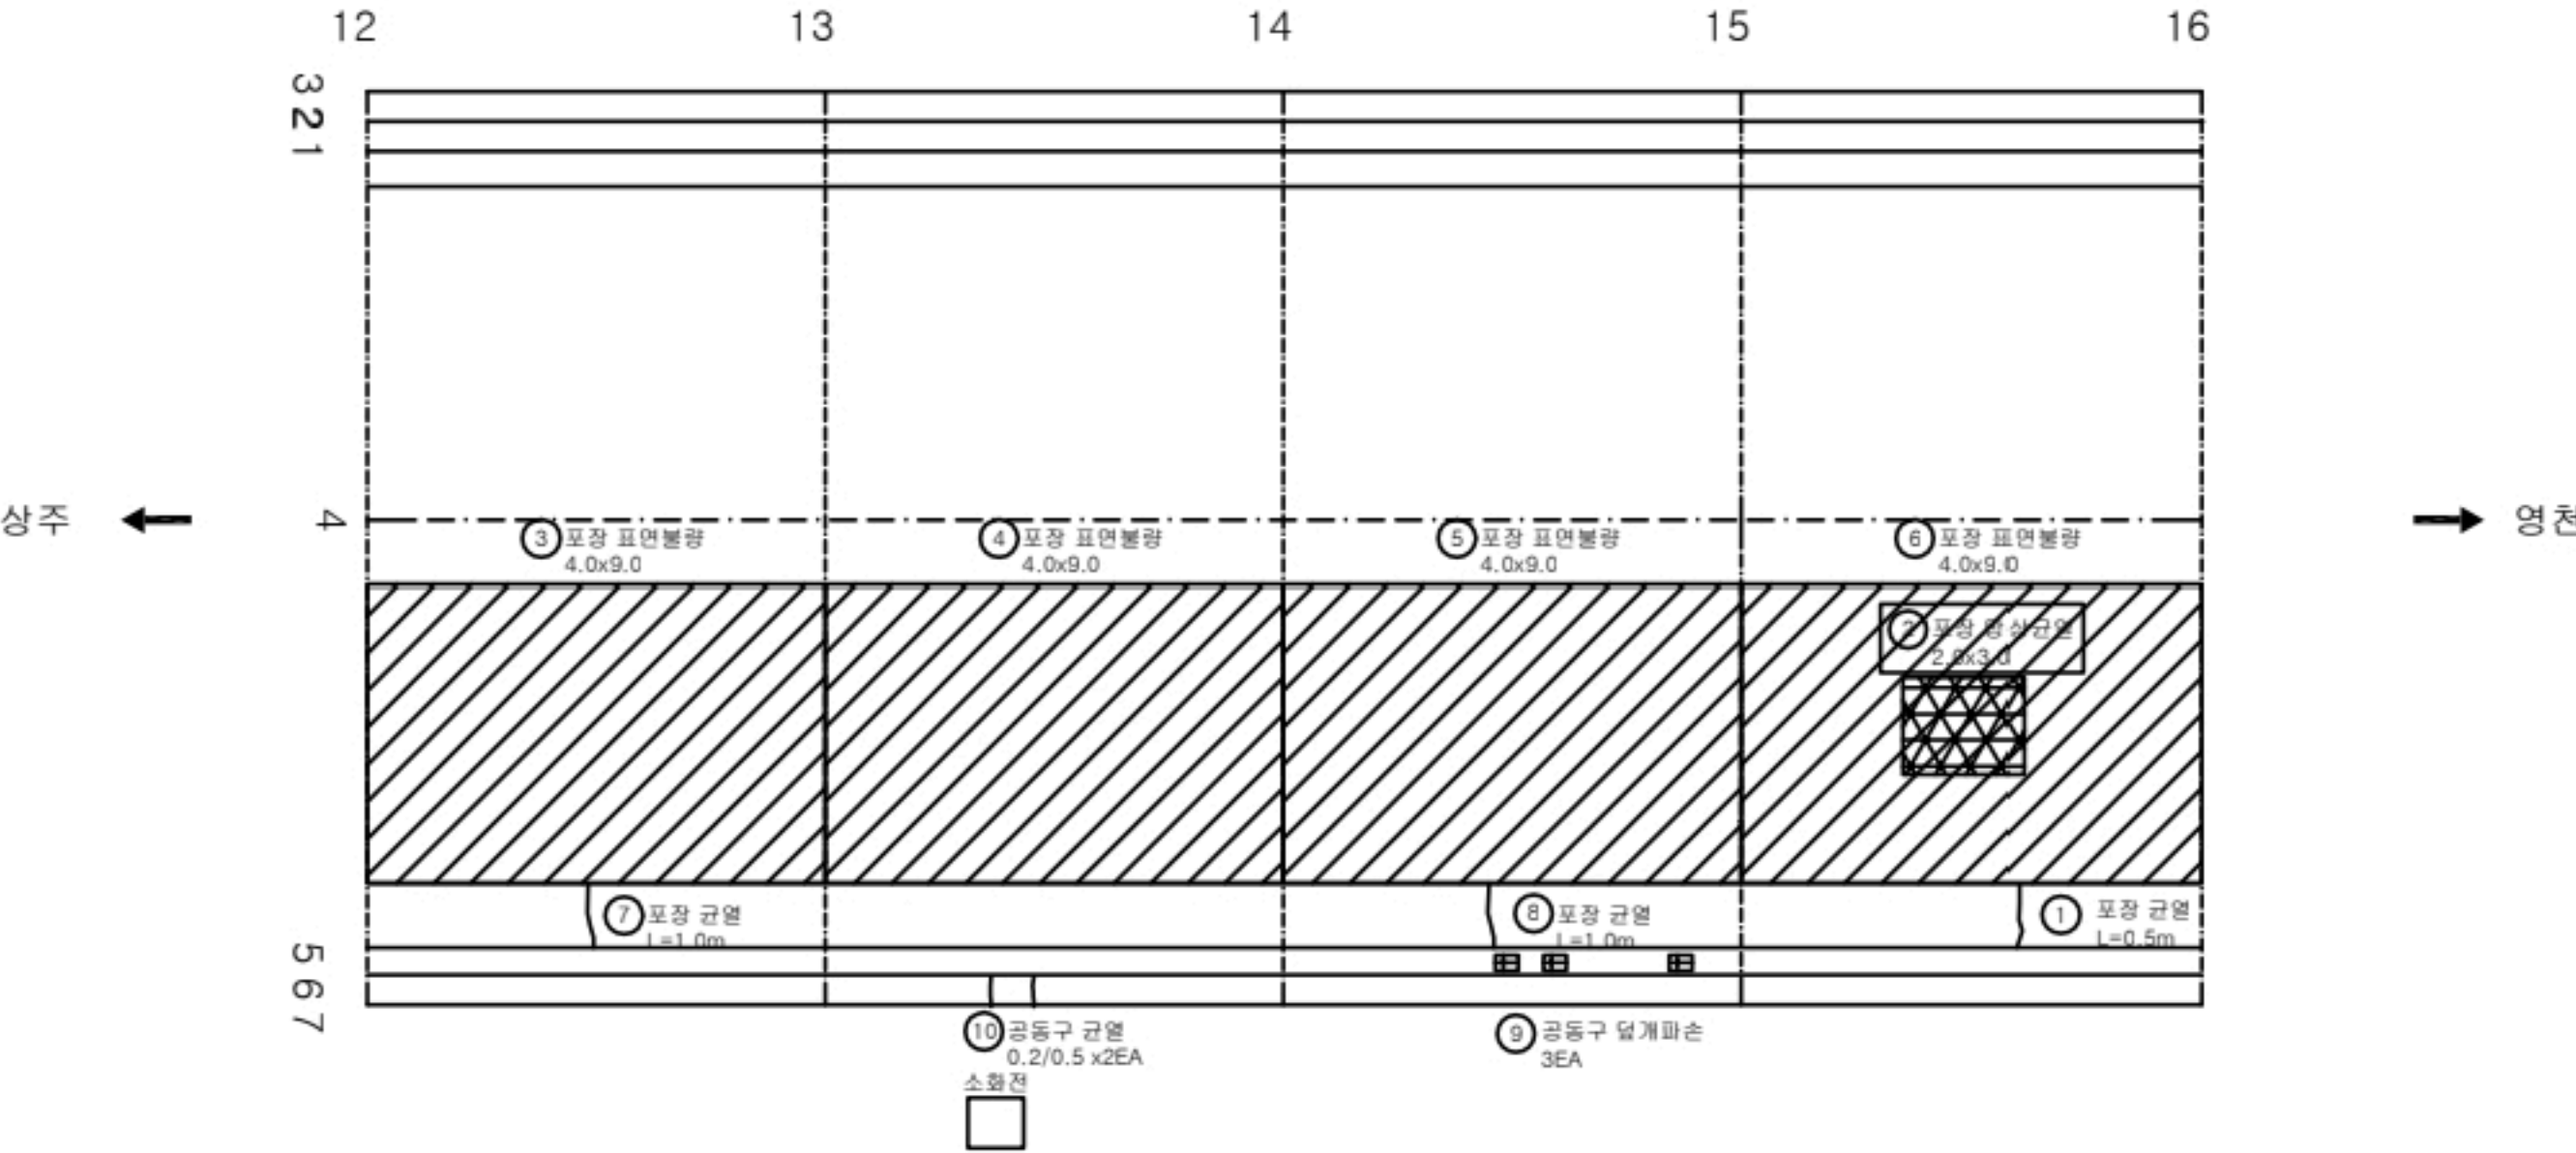
| 번호 | 발생<br>년도 | 부재 | 손상내용 | 손상현황 | | | | | | | 비 고 |
|---|---|---|---|---|---|---|---|---|---|---|---|
| 1 | 19하 | 포장 | 포장 균열 | | 0.5 | | 0.50 | m | 1 | 0.50 | |
| 2 | 19하 | 포장 | 포장 망상균열 | | 2.0 | 3.0 | 6.00 | m² | 1 | 6.00 | |
| 7 | 20상 | 포장 | 포장 균열 | | 1.0 | | 1.00 | m | 1 | 1.00 | |
| 8 | 20상 | 포장 | 포장 균열 | | 1.0 | | 1.00 | m | 1 | 1.00 | |
| 10 | 20상 | 공동구 | 공동구 균열 | 0.2 | 0.5 | | 0.50 | m | 2 | 1.00 | |

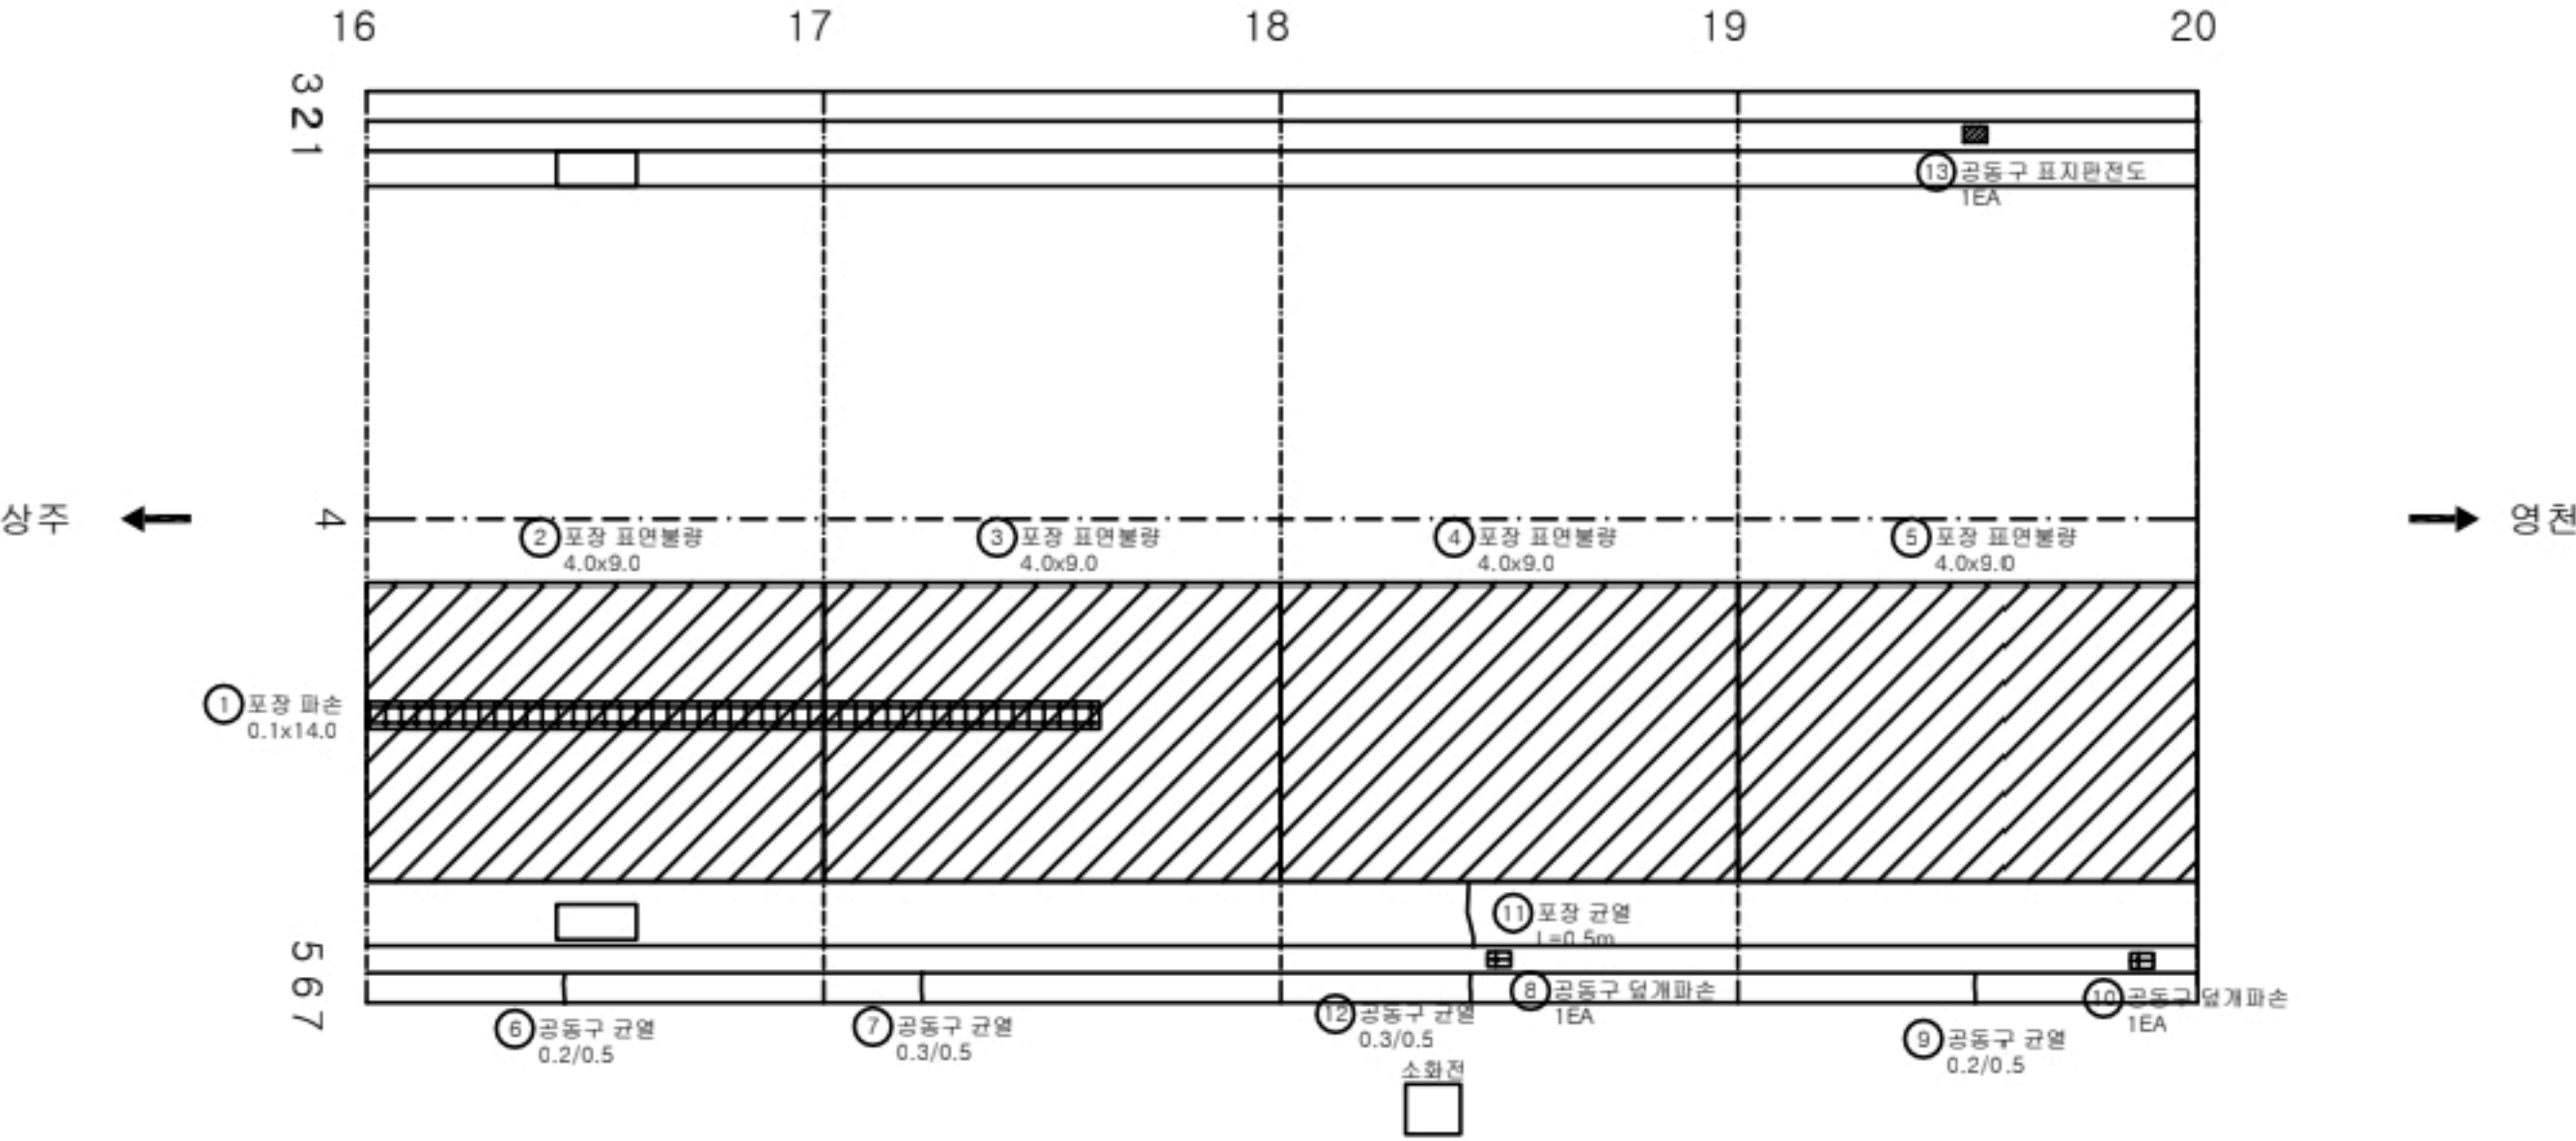
| 번호 | 발생<br>년도 | 부재 | 손상내용 | 손상현황 | | | | | | | 비 고 |
|---|---|---|---|---|---|---|---|---|---|---|---|
| 6 | 20상 | 공동구 | 공동구 균열 | 0.2 | 0.5 | | 0.50 | m | 1 | 0.50 | |
| 7 | 20상 | 공동구 | 공동구 균열 | 0.3 | 0.5 | | 0.50 | m | 1 | 0.50 | |
| 9 | 20상 | 공동구 | 공동구 균열 | 0.2 | 0.5 | | 0.50 | m | 1 | 0.50 | |
| 11 | 21하 | 포장 | 포장 균열 | | 0.5 | | 0.50 | m | 1 | 0.50 | |
| 12 | 21하 | 공동구 | 공동구 균열 | 0.3 | 0.5 | | 0.50 | m | 1 | 0.50 | |

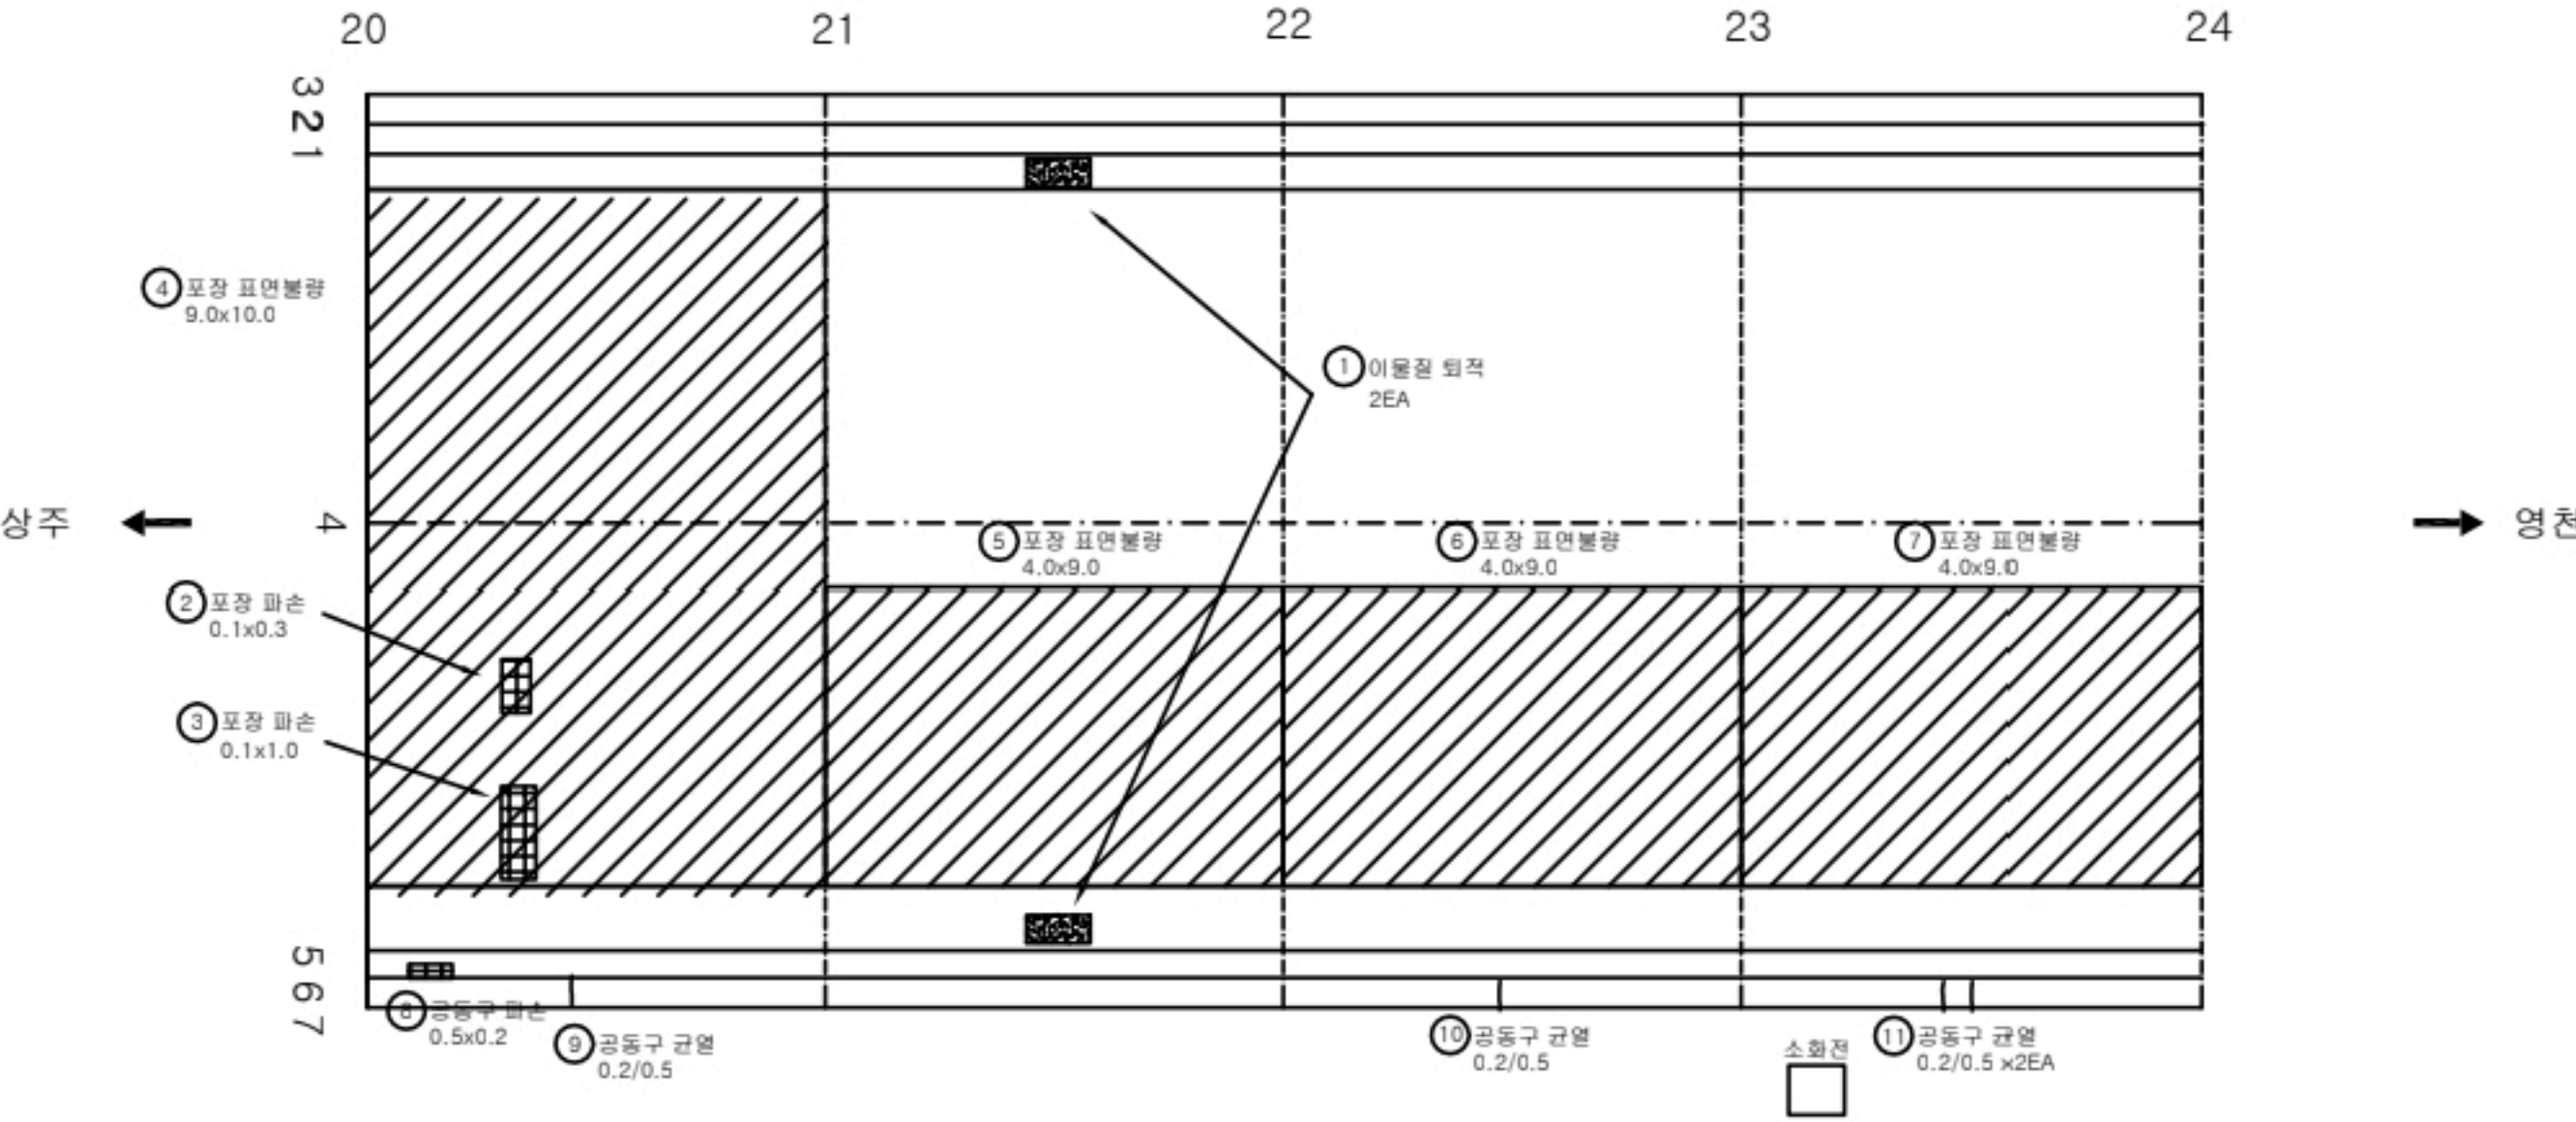
| 번호 | 발생<br>년도 | 부재 | 손상내용 | 손상현황 | | | | | | | 비 고 |
|---|---|---|---|---|---|---|---|---|---|---|---|
| 9 | 20상 | 공동구 | 공동구 균열 | 0.2 | 0.5 | | 0.50 | m | 1 | 0.50 | |
| 10 | 20상 | 공동구 | 공동구 균열 | 0.2 | 0.5 | | 0.50 | m | 1 | 0.50 | |
| 11 | 20상 | 공동구 | 공동구 균열 | 0.2 | 0.5 | | 0.50 | m | 2 | 1.00 | |

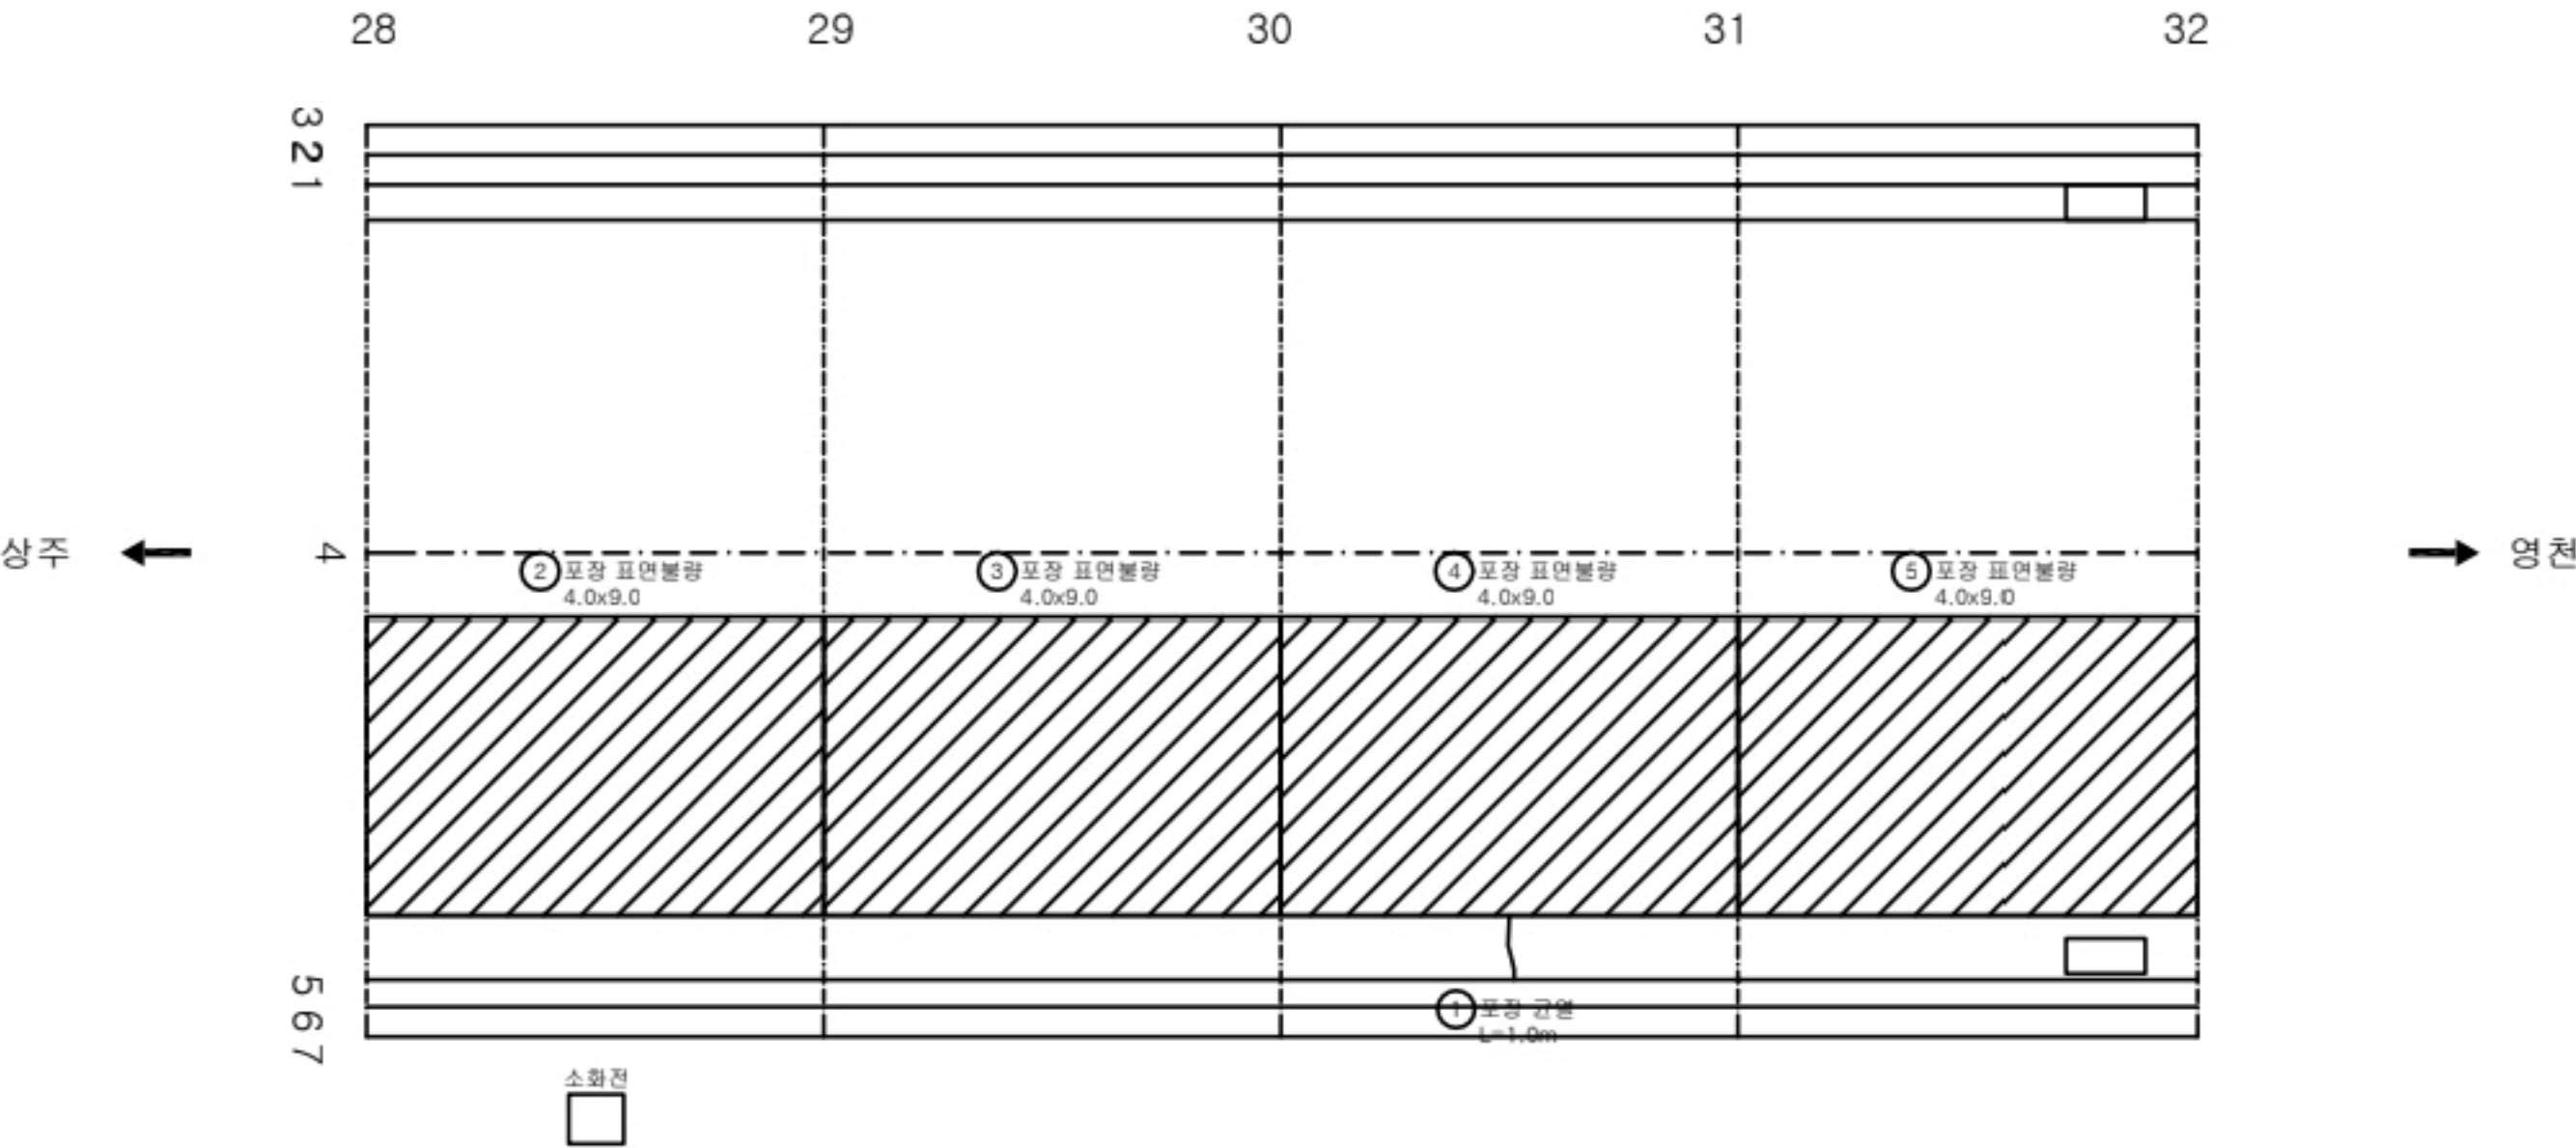
| 번호 | 발생<br>년도 | 부재 | 손상내용 | 손상현황 | | | | | | | 비 고 |
|---|---|---|---|---|---|---|---|---|---|---|---|
| 1 | 20상 | 포장 | 포장 균열 | | 1.0 | | 1.00 | m | 1 | 1.00 | |
